**KARTA EWIDENCYJNA ZABYTKU NIERUCHOMEGO
WPISANEGO DO REJESTRU ZABYTKÓW**

CHYNÓW

DZWONNICA PRZYKOŚCIELNA

ul. Główna 58, 05-650 Chynów

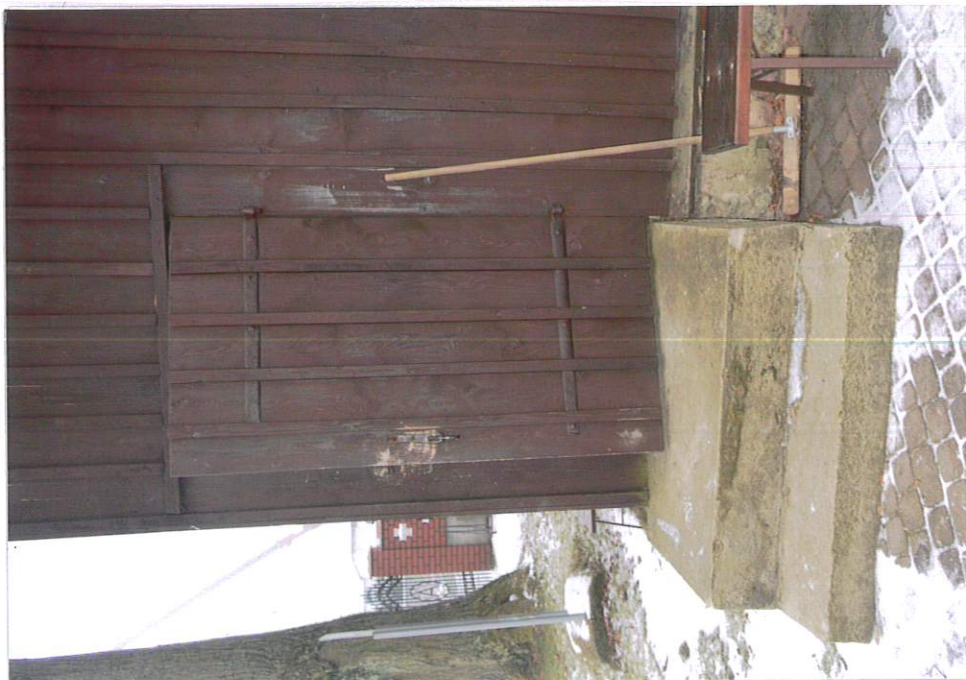
Fot. 2. Drzwi wejściowe w elewacji północnej, fot. P. Szczurek, 2021.

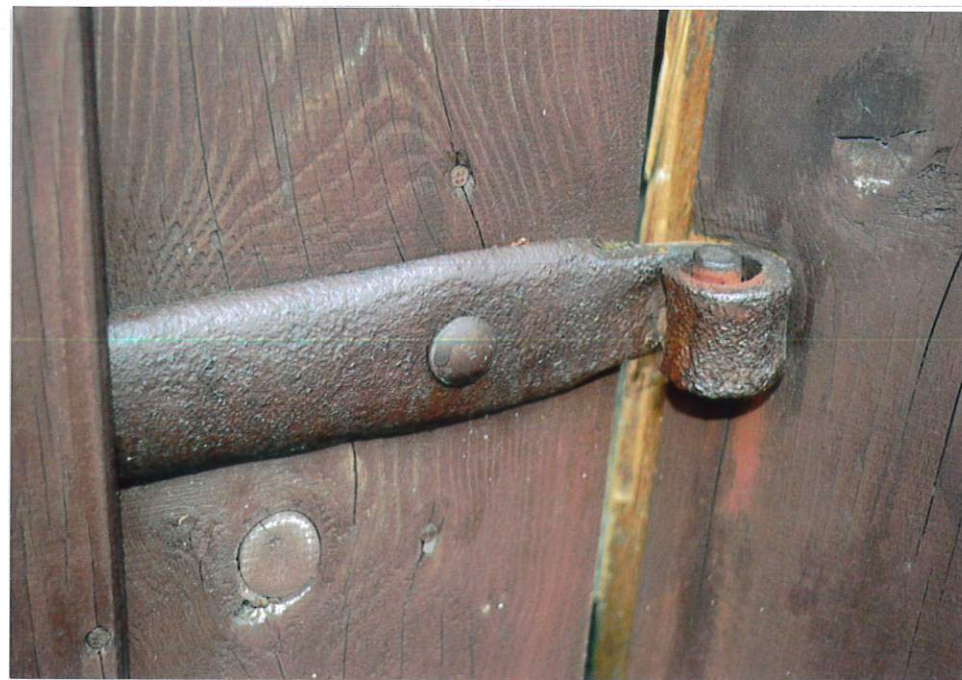
Fot. 3. Zawias czopowy drzwi zewnętrznych, fot. P. Szczurek, 2021.

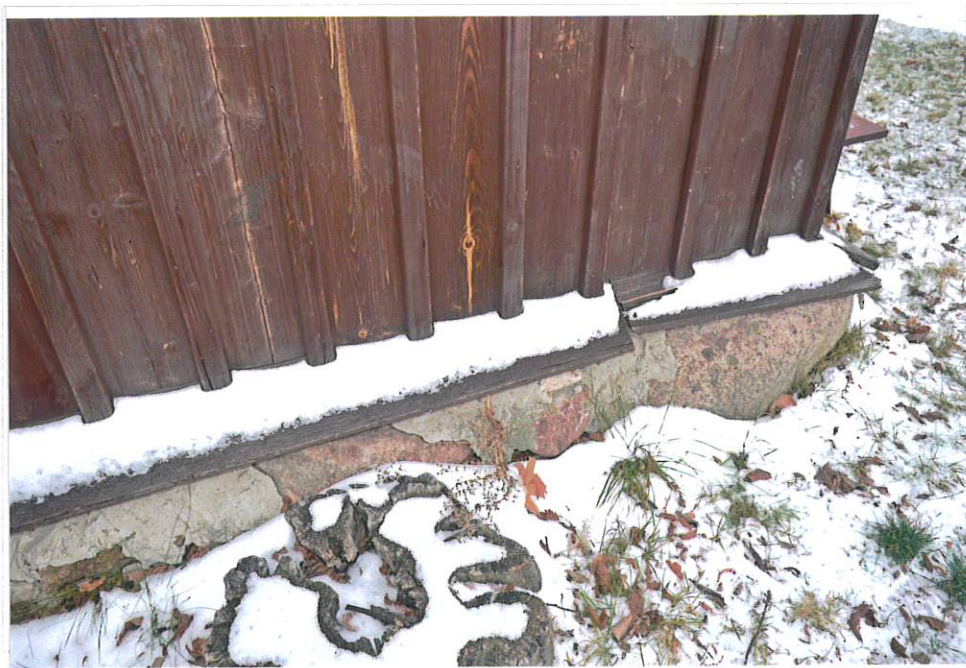
14. Kubatura ok. 155 m ³	15. Powierzchnia użytkowa ok. 26 m ²	16. Przeznaczenie pierwotne dzwonnica	17. Użytkowanie obecne dzwonnica
18. Stan zachowania <ul style="list-style-type: none"> - Ogólny stan zachowania budynku: dobry - Fundamenty - ubytki zaprawy - konstrukcja dzwonnicy - dostateczny - szalunek drewniany - dostateczny (dolny okapnik zużyty), miejscowe zanieczyszczenia pochodzenia biologicznego - dach (konstrukcja i pokrycie) - dobry - obróbki z blachy, rynny, rury spustowe - dobry; 		19. Istniejące zagrożenia, najpilniejsze postulaty konserwatorskie Zagrożenia: <ul style="list-style-type: none"> - brak Postulaty konserwatorskie: <ul style="list-style-type: none"> - naprawa fundamentu; - montaż odspojonego miejscowo oblistwowania; - okresowa konserwacja elementów drewnianych.

Fot. 4. Fundament i okapnik, fot. P. Szczurek, 2021.

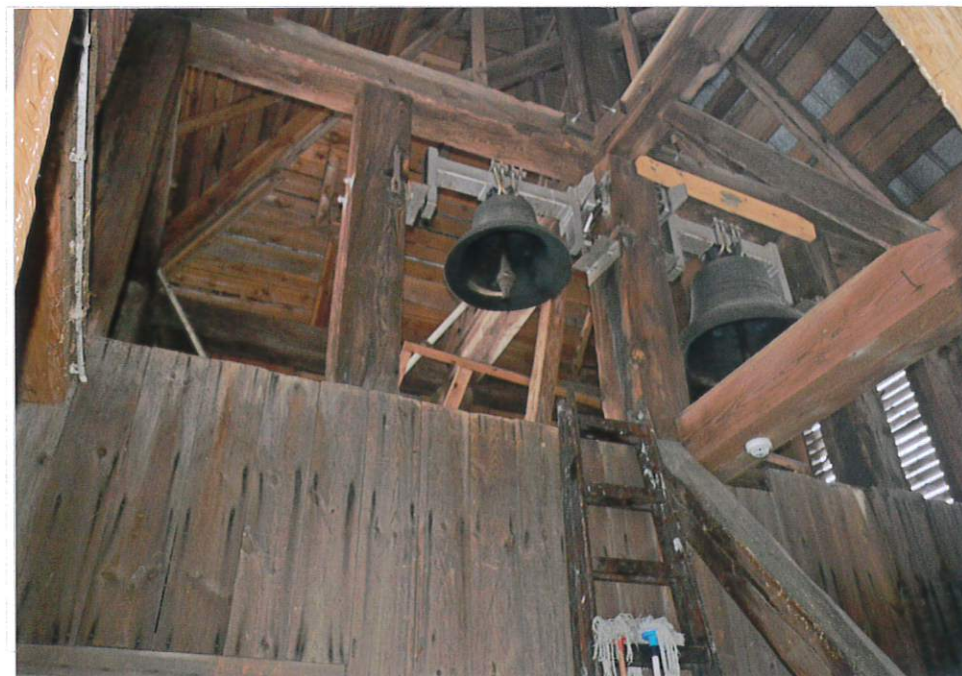
Fot. 5. Konstrukcja z dzwonami, fot. P. Szczurek, 2021.
