KARTA EWIDENCYJNA ZABYTKU NIERUCHOMEGO

DWORZEC KOLEJOWY /BUDYNEK MIESZKALNY KOLEI
NADWIŚLAŃSKIEJ/ (WAW16059)

WARSZAWA

ul. Patriotów 40B
nr ewidencyjny działki
nr księgi wieczystej

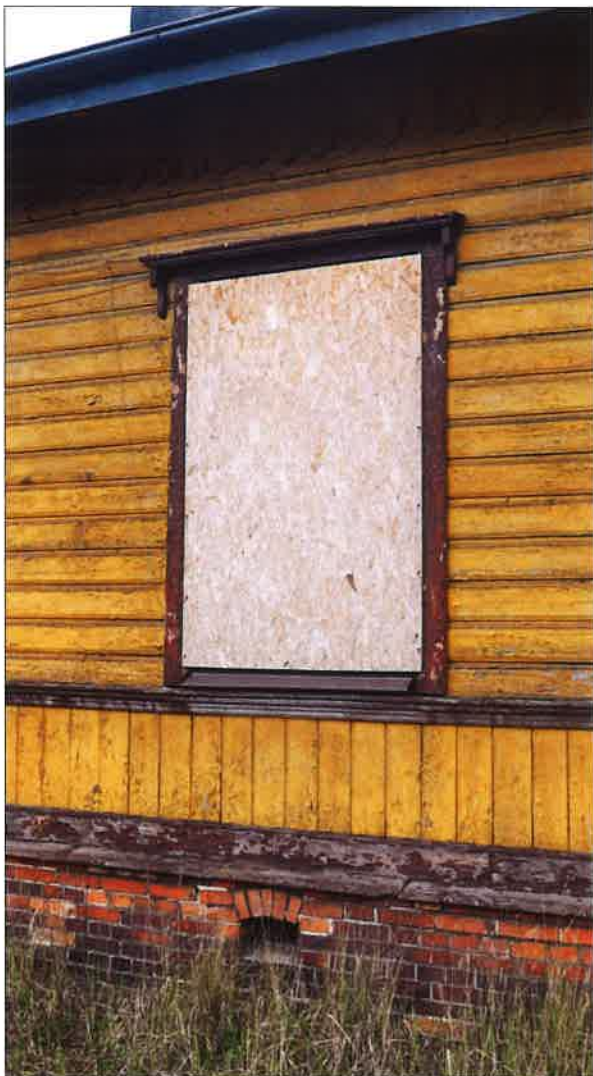
Okno wtórnie zastonięte płytą osb w elewacji południowo-wschodniej. (fot. Jakub Andrzejewski, 2020 r.)

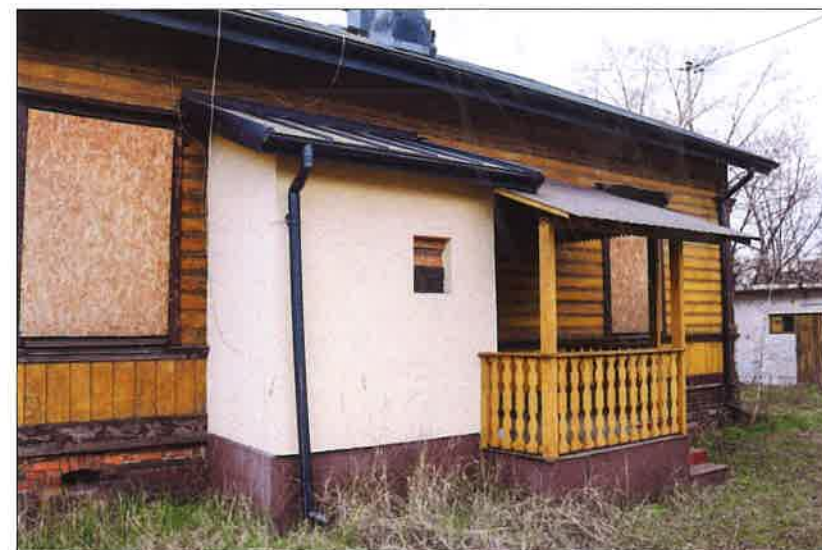
Wtórnie wzniesiona przybudówka wejściowa przy elewacji północno-wschodniej. (fot. Jakub Andrzejewski, 2020 r.)

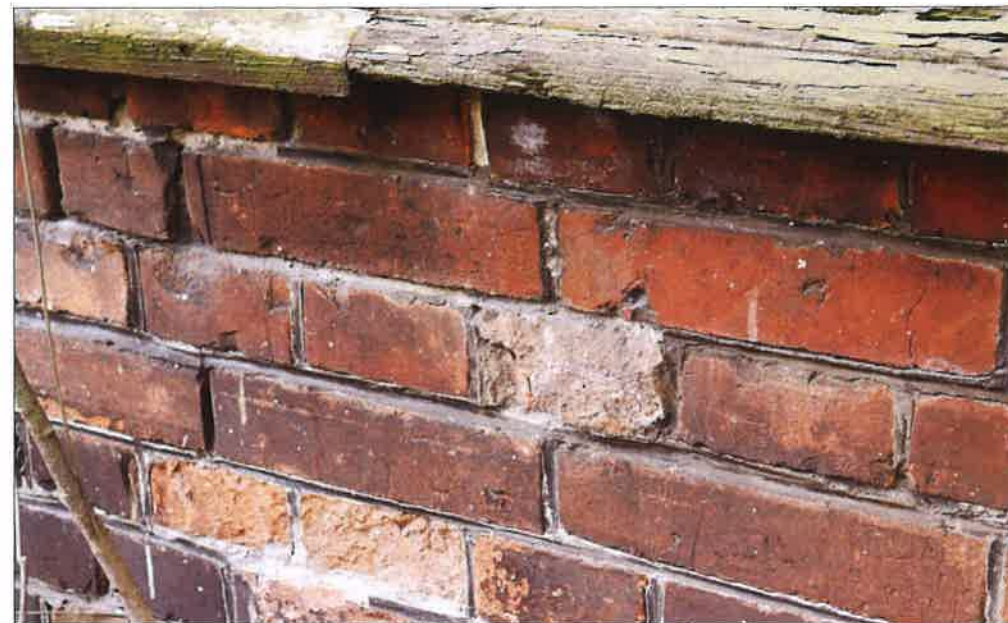
Mur ceglany przyziemia ułożony w wążku krzyżowym z widocznymi uszkodzeniami powierzchniowymi cegieł. (fot. Jakub Andrzejewski, 2020 r.)

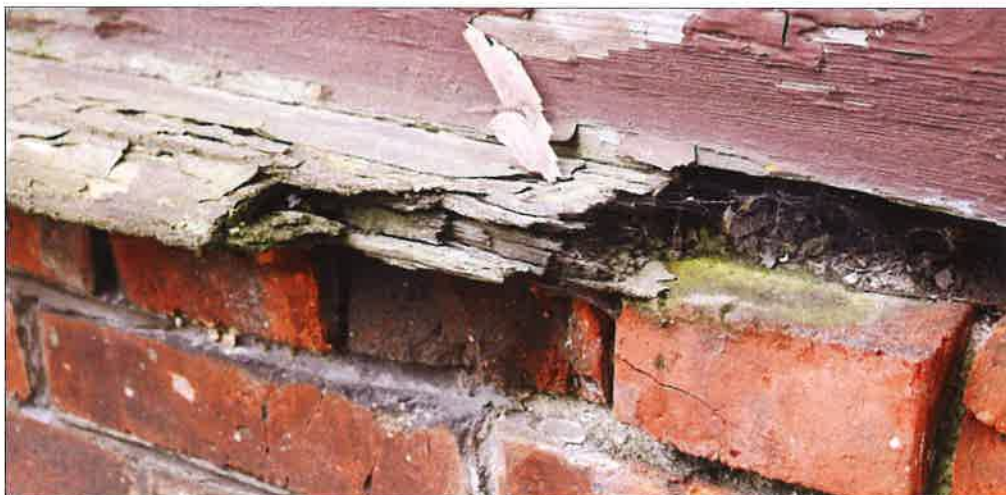
Uszkodzona deska - okapnik powyżej ceglany muru. (fot. Jakub Andrzejewski, 2020 r.)

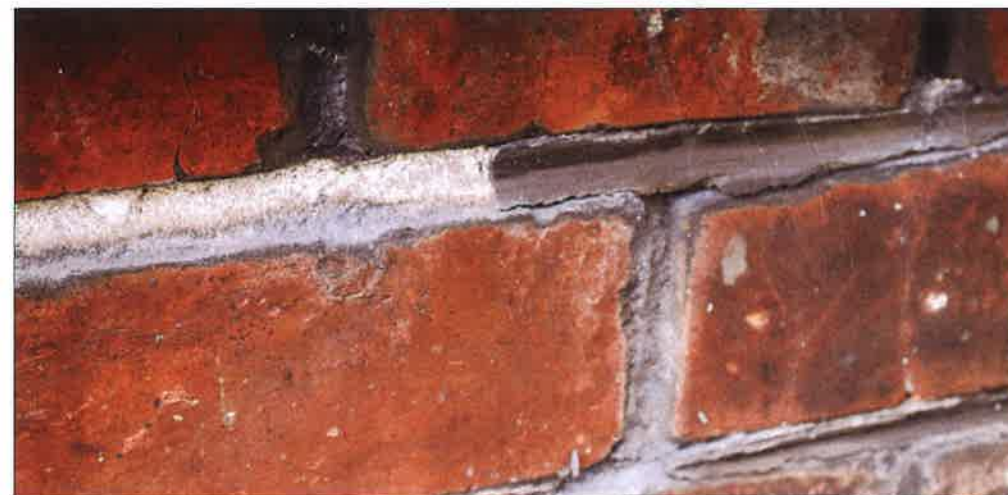
Zaprawa wapienna oraz fragmenty spoinowania cementowego. (fot. Jakub Andrzejewski, 2020 r.)

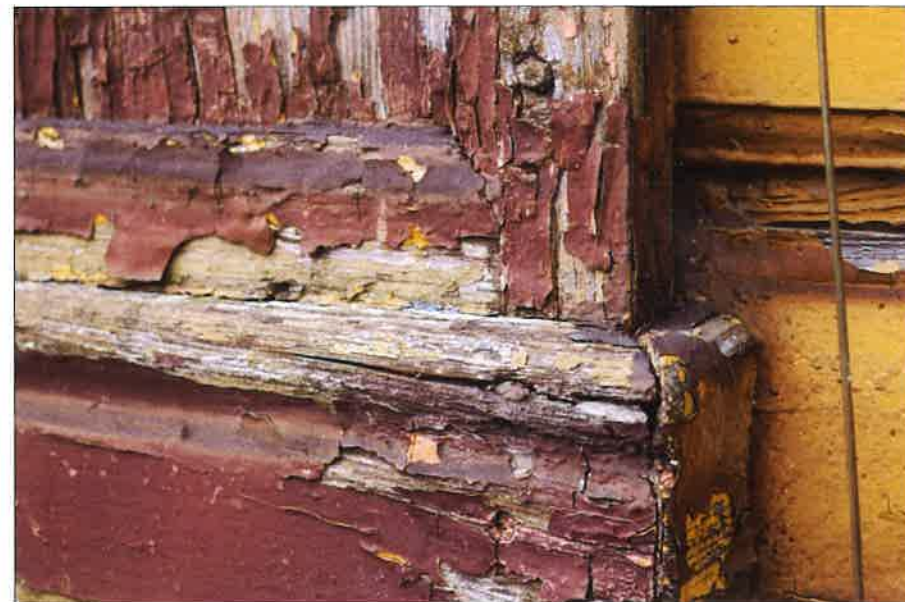
Fragment narożnego pilastra wykonanego z profilowanych desek z widocznymi licznymi warstwami farby. (fot. Jakub Andrzejewski, 2020 r.)

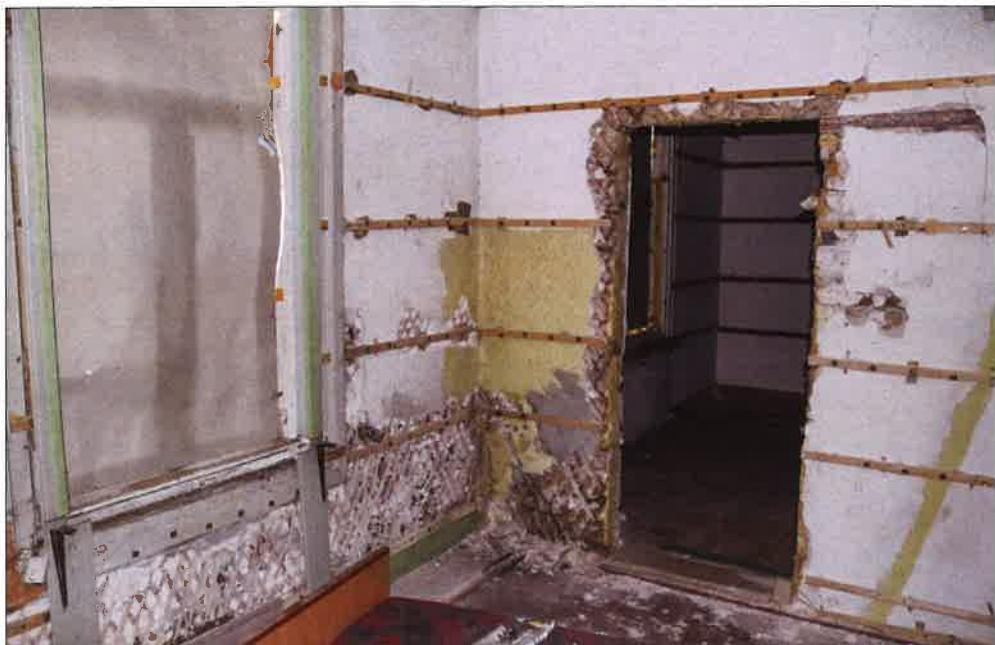
Pomieszczenia przy południowo-zachodniej ścianie zewnętrznej budynku, widoczne wtórnie zdemontowane drzwi oraz fragmenty ścian. (fot. Jakub Andrzejewski, 2020 r.)

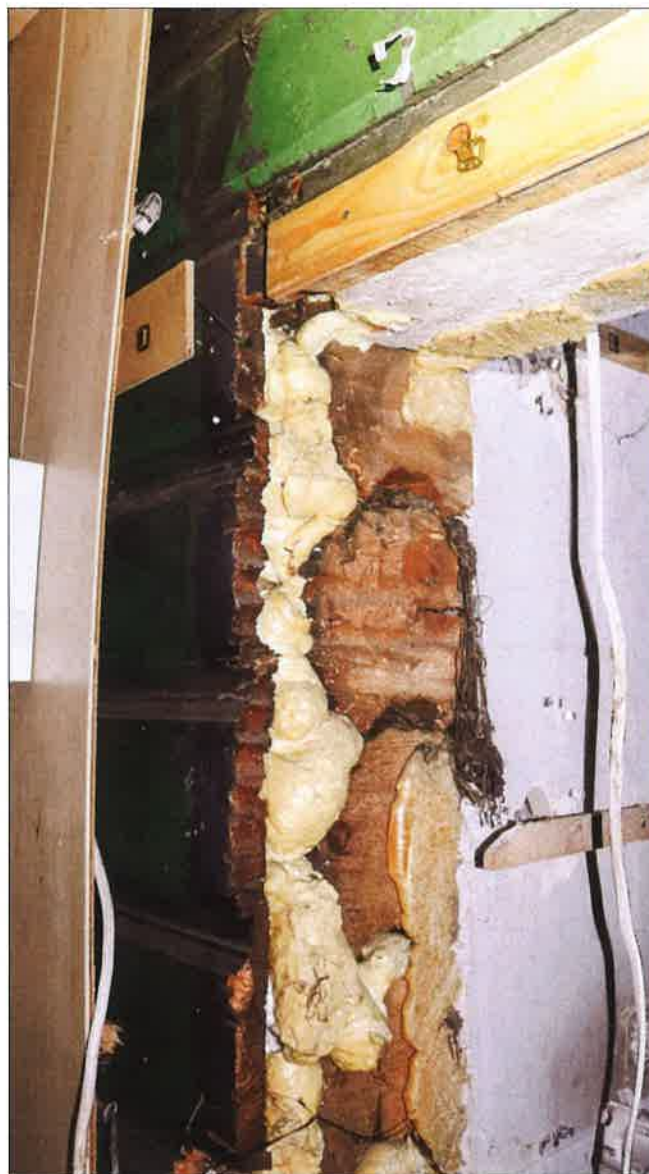
Przekrój przez ścianę zewnętrzną w miejscu wtórnego przecięcia ściany po wzniesieniu dobudówki po północno-wschodniej stronie. (fot. Jakub Andrzejewski, 2020 r.)

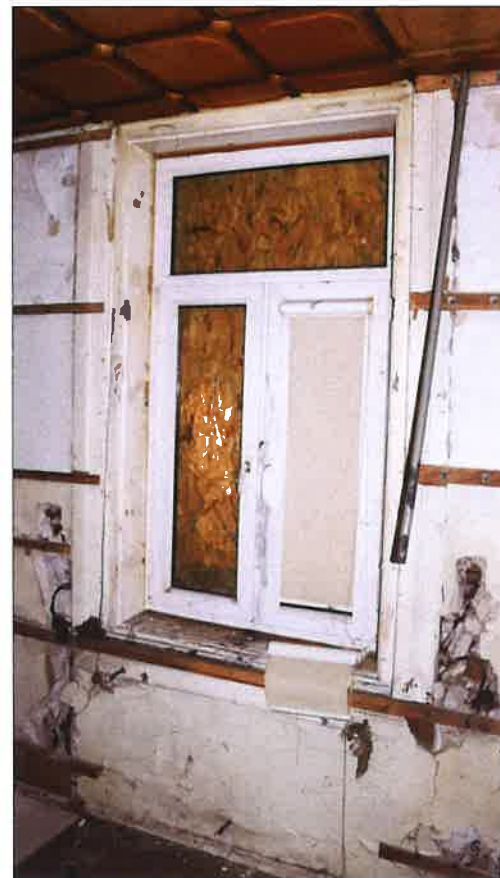
Okno zasłonięte od zewnątrz w pomieszczeniu po północno-wschodniej stronie budynku przy narożu północnym. (fot. *Jakub Andrzejewski, 2020 r.*)

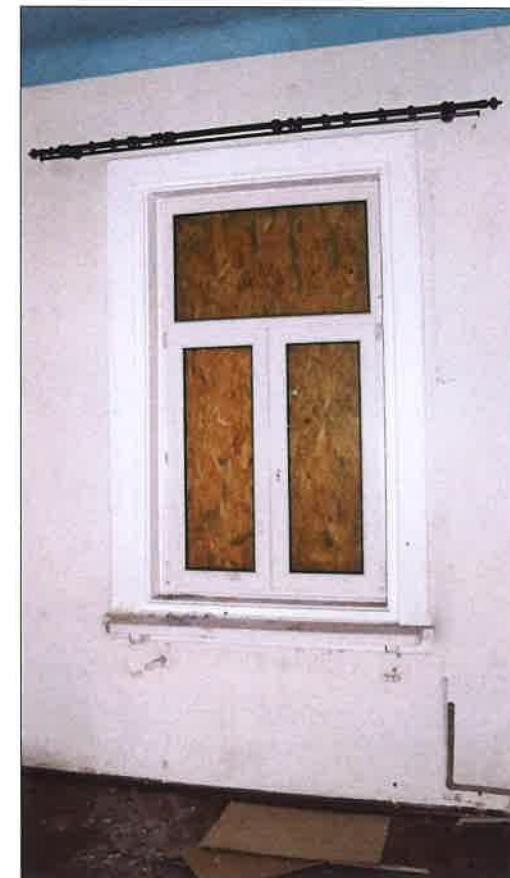
Okno zasłonięte od zewnątrz w pomieszczeniu po północno-wschodniej stronie budynku przy narożu wschodnim. (fot. *Jakub Andrzejewski, 2020 r.*)

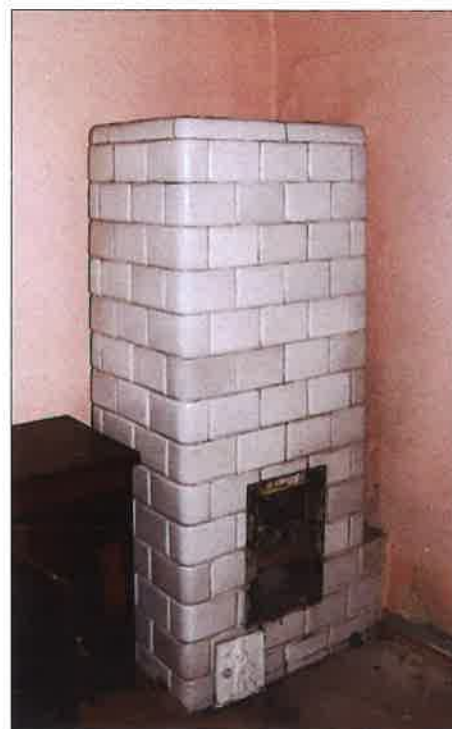
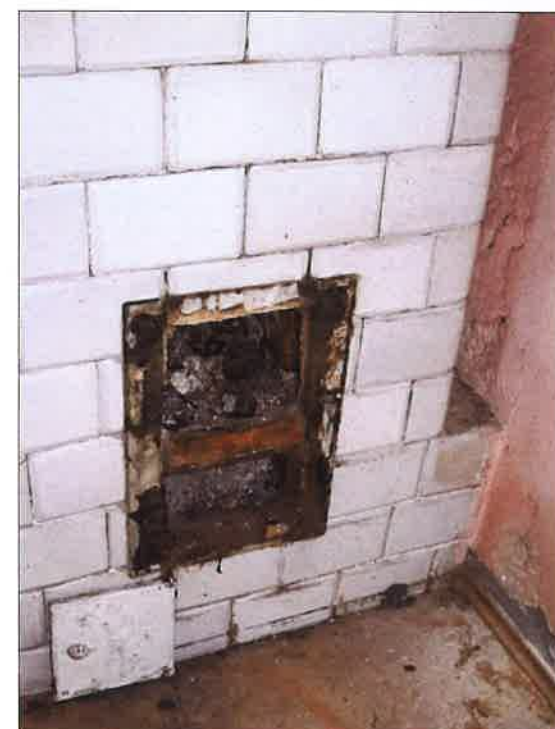
Najprawdopodobniej wtórnie wykonany piec kaflowy w pomieszczeniu w południowo-wschodniej części budynku z widocznymi zdemontowanymi drzwiczkami do paleniska i popielnika. (fot. Jakub Andrzejewski, 2020 r.)
