# KARTA EWIDENCYJNA ZABYTKU NIERUCHOMEGO WPISANEGO DO REJESTRU ZABYTKÓW

## SZCZYTY

### SPICHLERZ

Szczyty 89 26-800 Białobrzegi

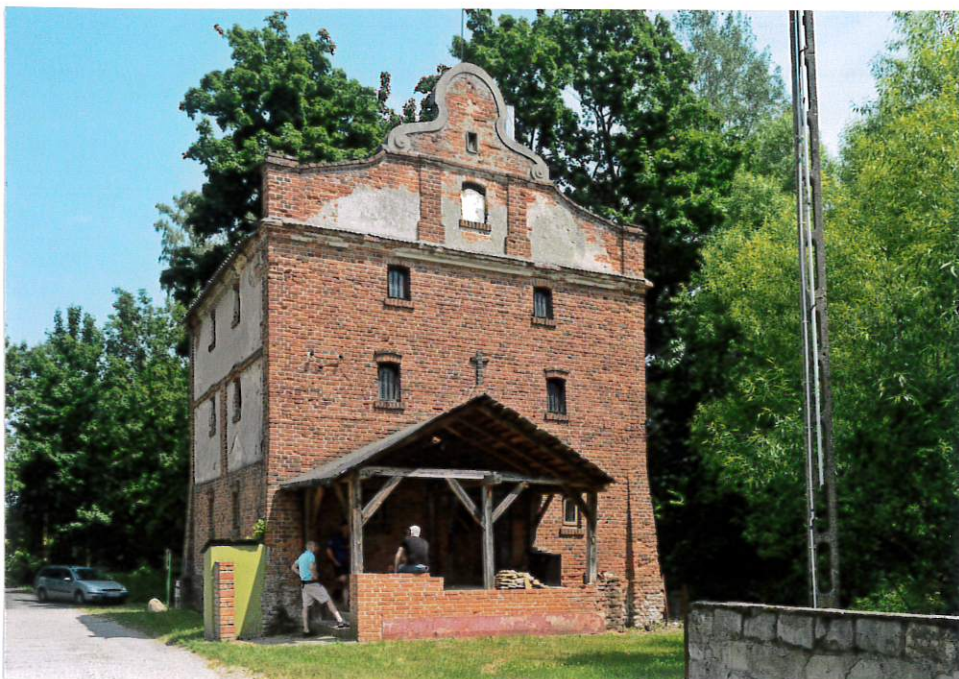
Fot. 1. Elewacja południowa, 2019.

**Elewacja południowa (frontowa)** ceglana, 3-osiowa, 3-kondygnacyjna, zwieńczona attyką (z częściowo otynkowana). Artykułowana dwoma otworami okiennymi w każdej kondygnacji usytuowanymi schodkowo do zewnątrz w dół elewacji. Na osi piętra wypukły ceglany, prosty krzyż. Centralnie usytuowany portal zakończony łukiem nadwieszonym. Wejście poprzedzone drewnianym gankiem na 4-stopniowym betonowym podeście (przesunięty z osi ku zachodowi). Odrzwia drewniane, oryginalne, dekoracyjne ukształtowane; półkoliste nadproże z ozdobnymi profilowanymi zastrzałami. Ponad ostatnią kondygnacją pełna attyka, gzymsem podzielona na 2-strefy. Niższa o kształcie wydłużonego prostokąta flankowana słupami prostokątnymi, podzielona dwoma pilastrami na trzy otynkowane pola płycinowe z otworem okiennym na osi. Wyższa strefa przechodząca w „trójkąt” szczytu o wykroju wklęsło-wypukłym, flankowanego spływami wolutowymi, zakończonymi ślimacznicami. W szczycie pole płyciny otynkowane z prostokątną niszą na osi. Spływy wolutowe, ślimacznice tynkowane.

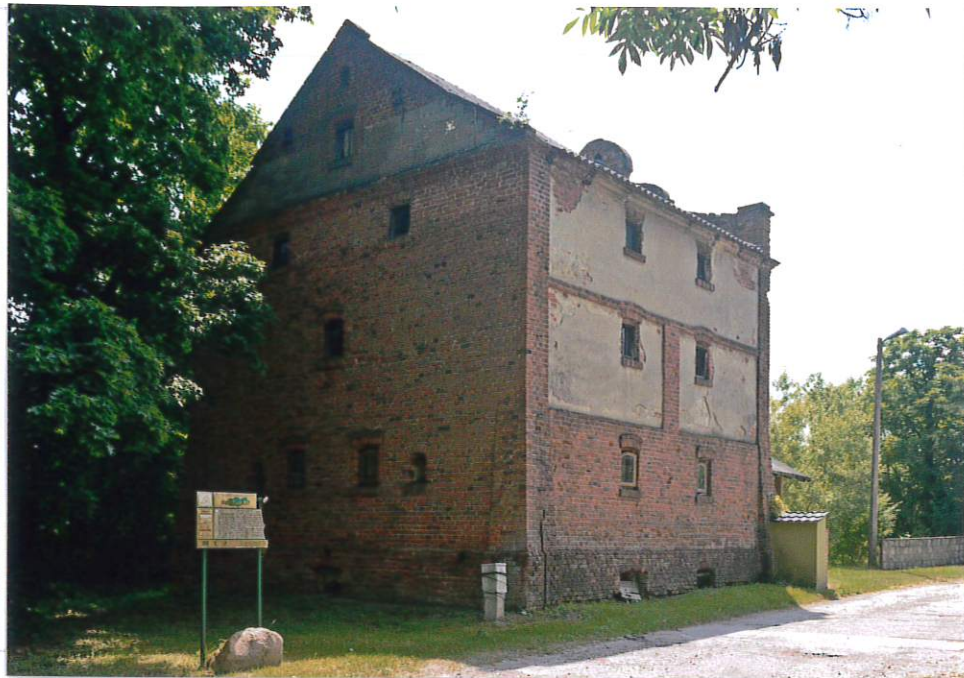
**Elewacja północna (tylna)** ceglana, zasadniczo 3-osiowa (pas w obrębie szczytu wykonany z bloczków betonowych) o nieregularnym układzie otworów okiennych: przyziemie – okienko na osi środkowej; 1-kondygnacja – na bocznych osiach dwa centralnie usytuowane otwory okienne z dwoma flankującymi je wąskimi niszami; 2 kondygnacja – otwór okienny na środkowej osi; 3-kondygnacja – dwa otwory okienne na bocznych osiach; szczyt – otwór okienny, powyżej wąska nisza. Nisze z nadprożami w formie łuków odcinkowych oraz gzymсами podokiennymi. W szczycie po bokach pojedyncze ankrzy żelazne spinające mur w formie dwóch przeciwstawnych i wygiętych elementów o kształcie zbliżonym do litery C.

Fot. 2. Elewacja północna (tylna) i zachodnia (boczna), 2019.

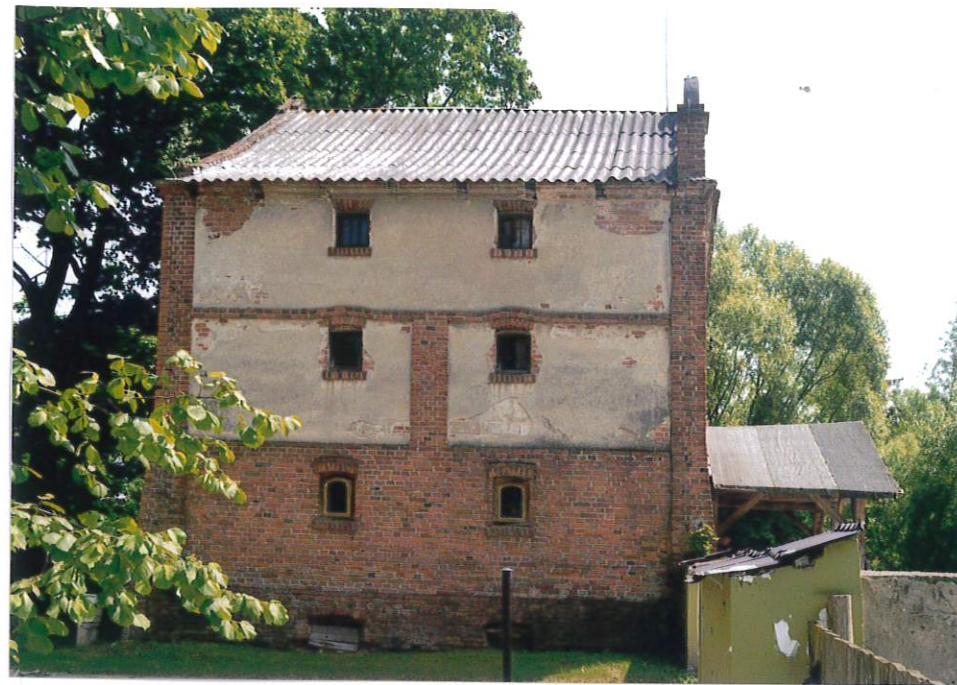
**Elewacja zachodnia** 2-osiowa, trzystrefowa, wydzielona przez dwie prostokątne, otynkowane płyciny zajmujące wyższe kondygnacje, oddzielone od siebie wąskim pasem ceglanym o nieregularnym układzie, zamknięte po bokach lizenami przechodzącymi u dołu w przypory. Środkowa płycina dodatkowo podzielona centralnie na dwie części lizeną ceglaną o wążku holenderskim. Symetrycznie, centralnie w obrębie każdej kondygnacji i przyziemiu po dwa okienka (w górnych kondygnacjach prostokątne, w dolnych zakończone łukiem). W obrębie środkowej kondygnacji nadproża okienne wykraczają poza linię pasa ceglanego tworząc jego wyoblenia w tych miejscach.

Fot. 3. Elewacja zachodnia (boczna), 2019.

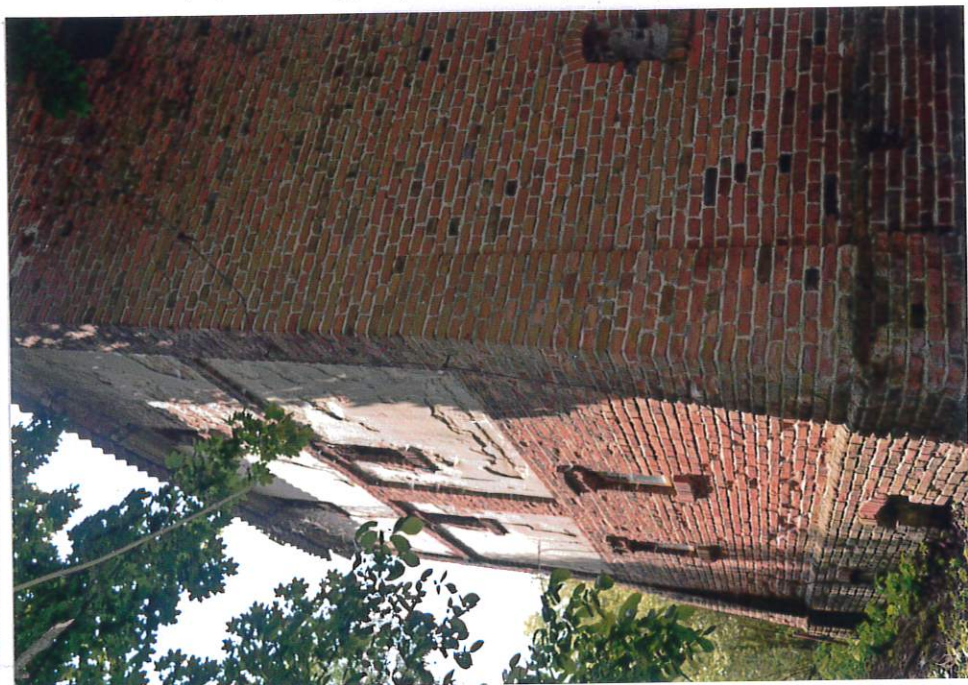
**Elewacja wschodnia:** analogiczna do zachodniej.

Fot. 4. Elewacja wschodnia (boczna), 2019.

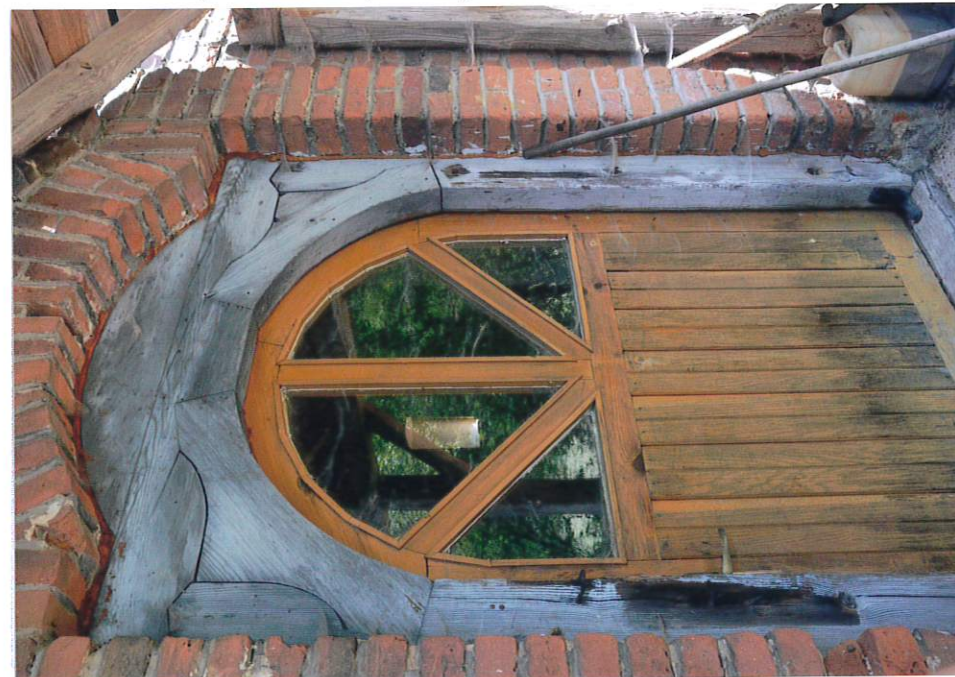
**Drzwi wejściowe** drewniane, ramowo-deskowe, półkoliście zamknięte z 4-kwaterowym przeszkleniem u góry (równym połowie wysokości drzwi) w ościeżnicy z dekoracyjnie ukształtowanych elementów; brak drzwi wewnętrznych.

Fot. 5. Drzwi wejściowe, 2019.

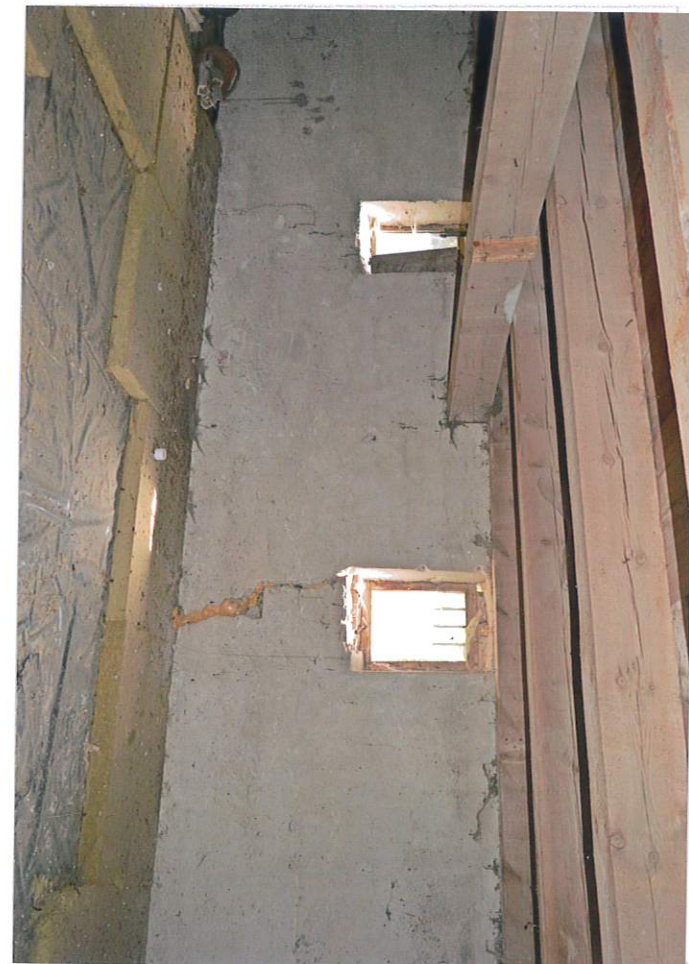
Fot. 8. Wnętrze – 2. piętro (widok na ścianę wschodnią z

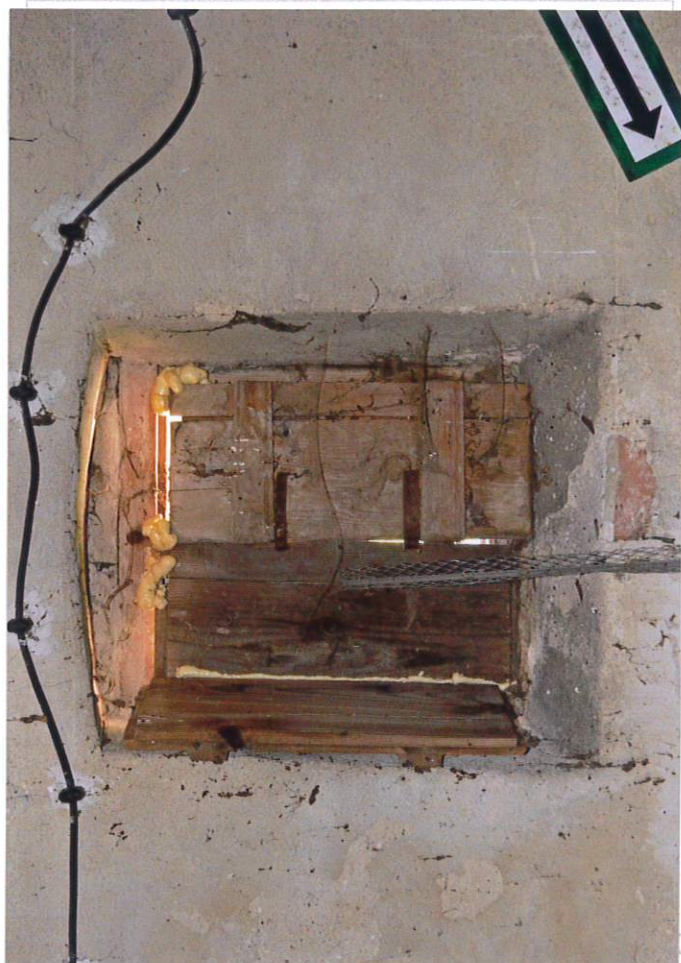
Fot. 9. Wnętrze – okiennica wewnętrzna (piętro), 2019.

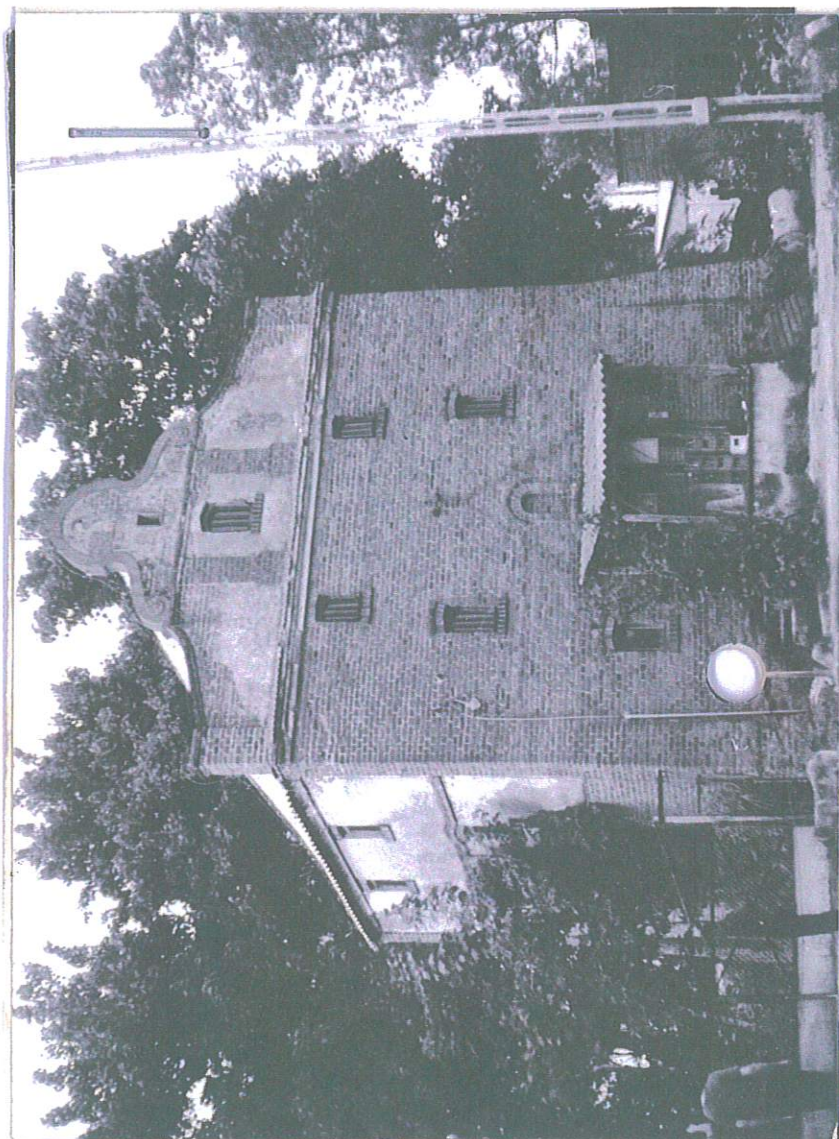
Fot. 10. Szczyty (gm. Białobrzegi) - spichlerz mur., XX w., fot. 1981, WUOZ w Warszawie Delegatura w Radomiu.
