KARTA EWIDENCYJNA ZABYTKU NIERUCHOMEGO
WPISANEGO DO REJESTRU ZABYTKÓW

ŁĘGONICE MAŁE

DZWONNICA PRZYKOŚCIELNA

Łęgonice Małe 45

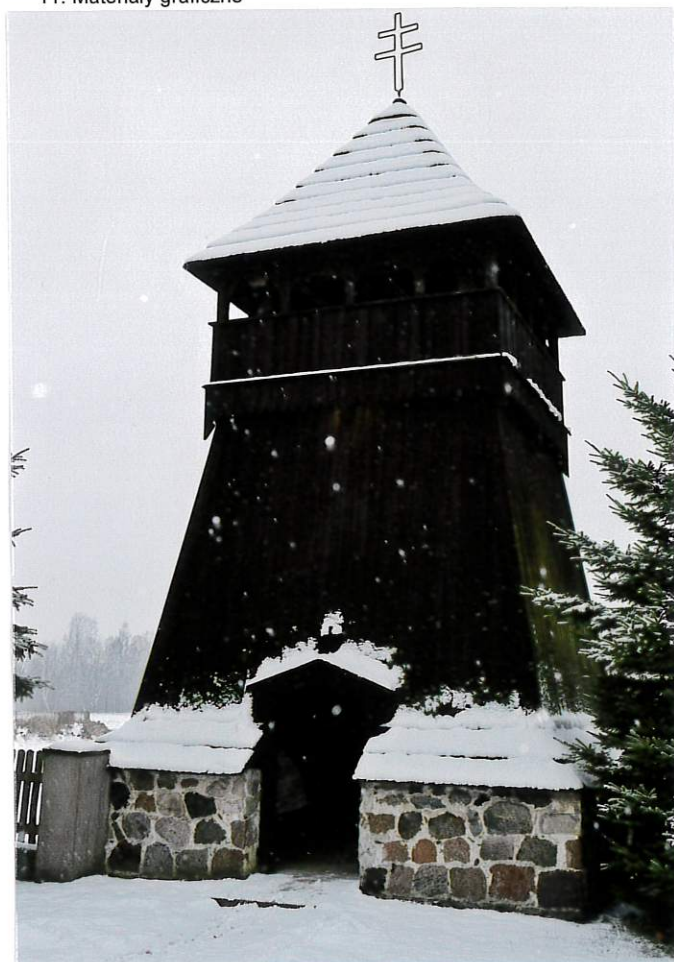
Fot. 1. Ściana frontowa wschodnia.

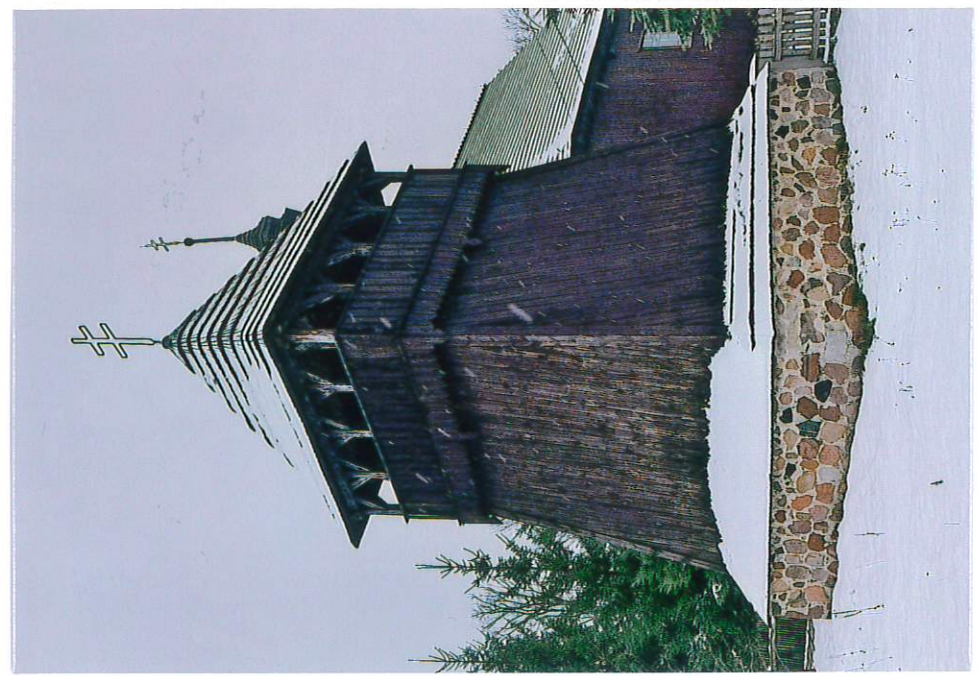
Fot. 2. Narożnik południowo-zachodni.

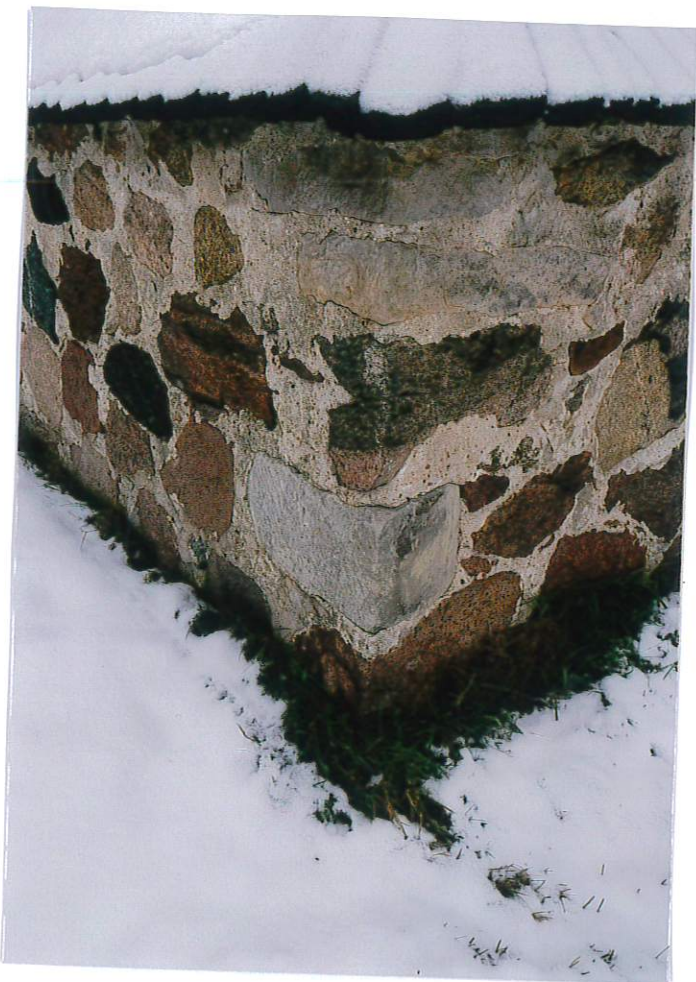
Fot. 3. Podmurówka - narożnik południowo-zachodni.

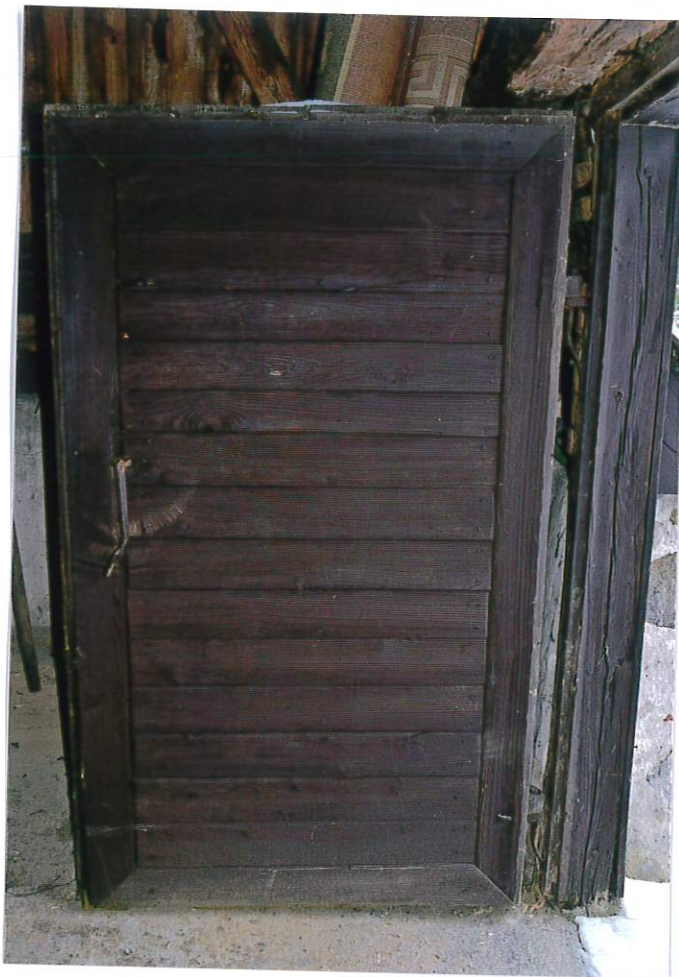
Fot. 4. Awers drzwi.

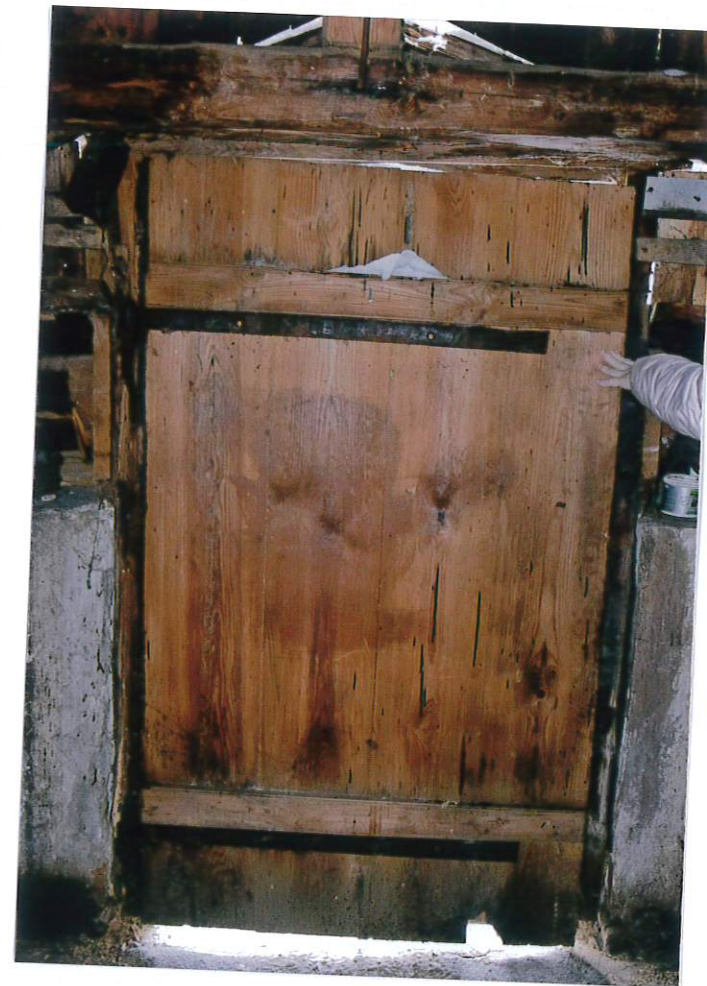
Fot. 5. Rewers drzwi.

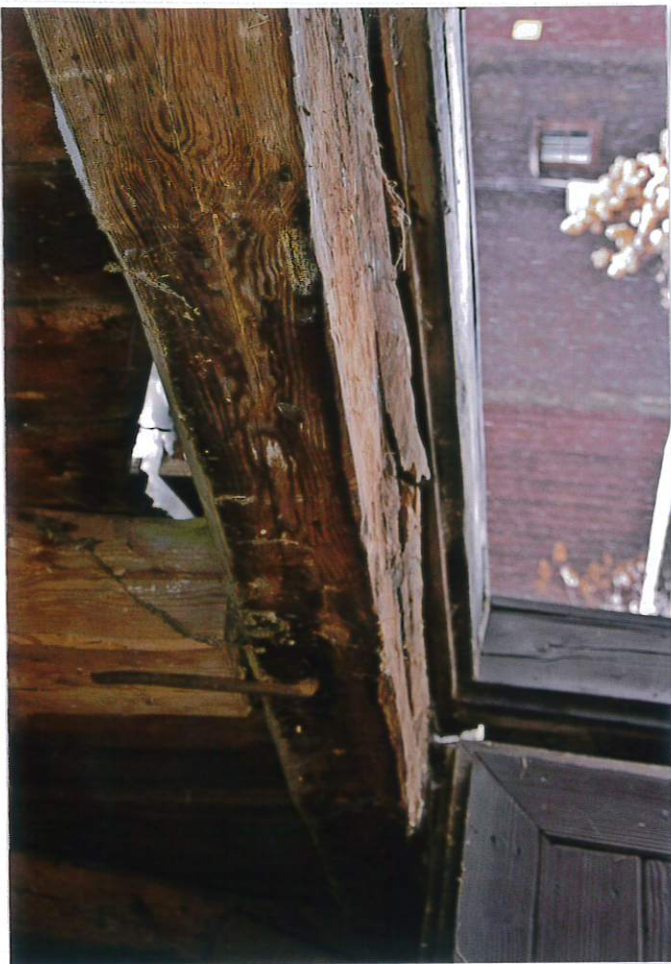
Fot. 6. Rygiel- nadproże.

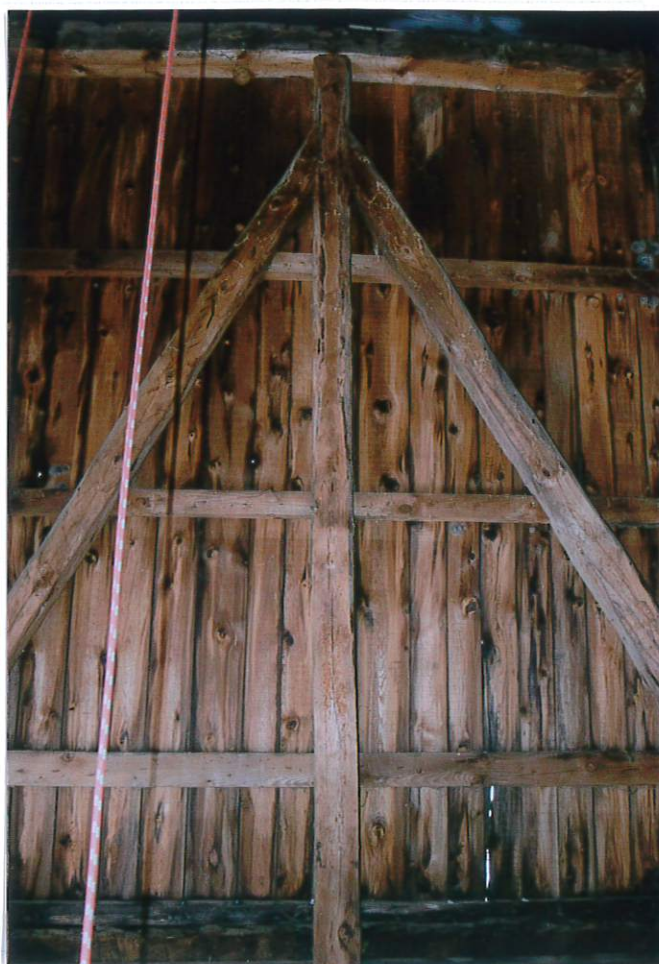
Fot. 7. Ściana południowa.

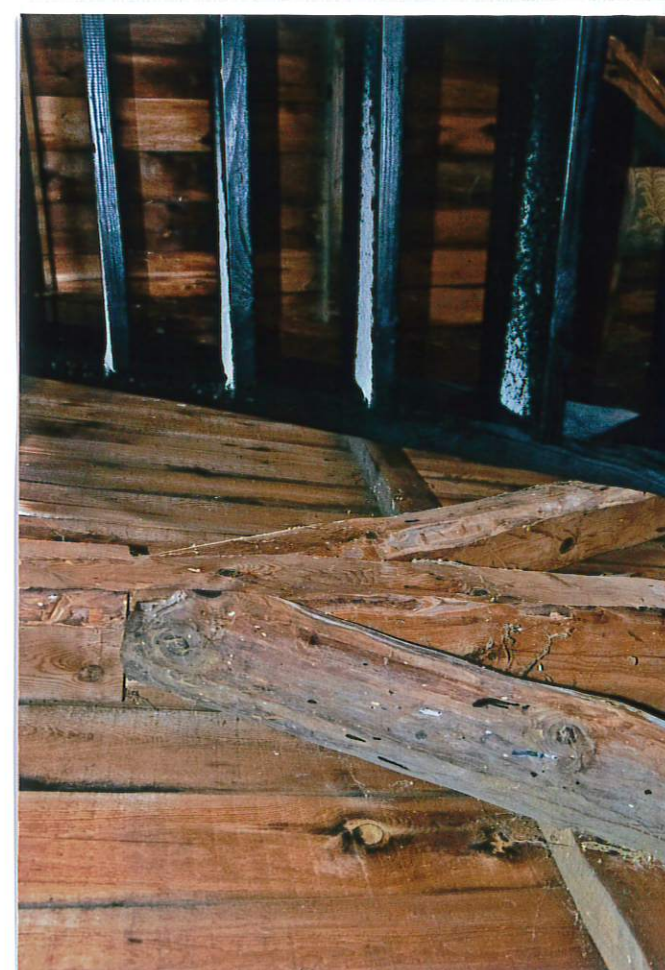
Fot. 8. Schody młynarskie i łączenia słupów z zastrzałami.

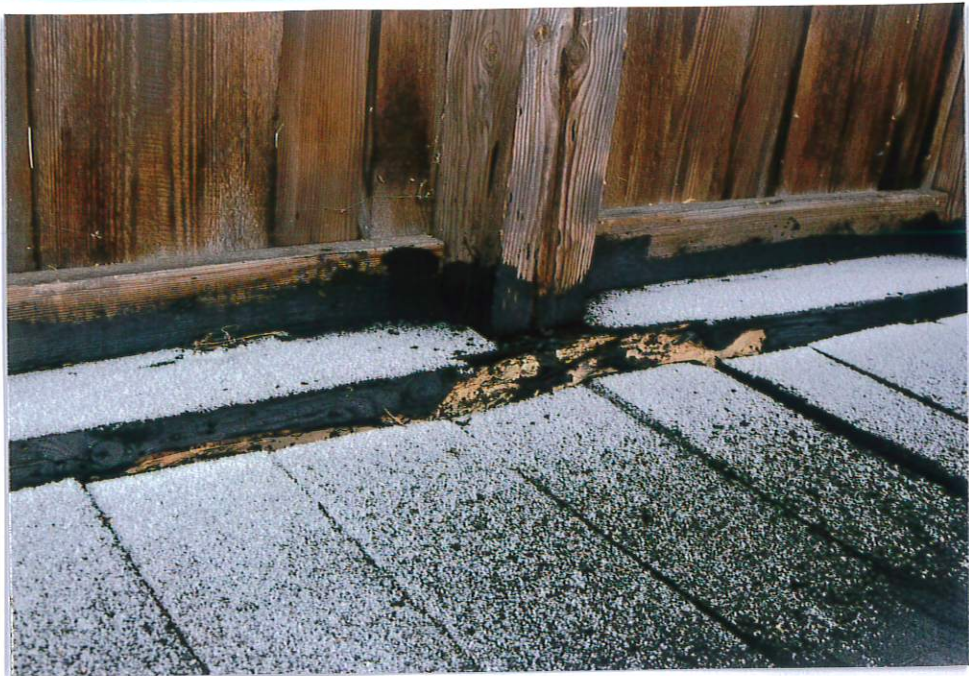
Fot. 9. Podwalina pod słupy na piętrze z dzwonami.

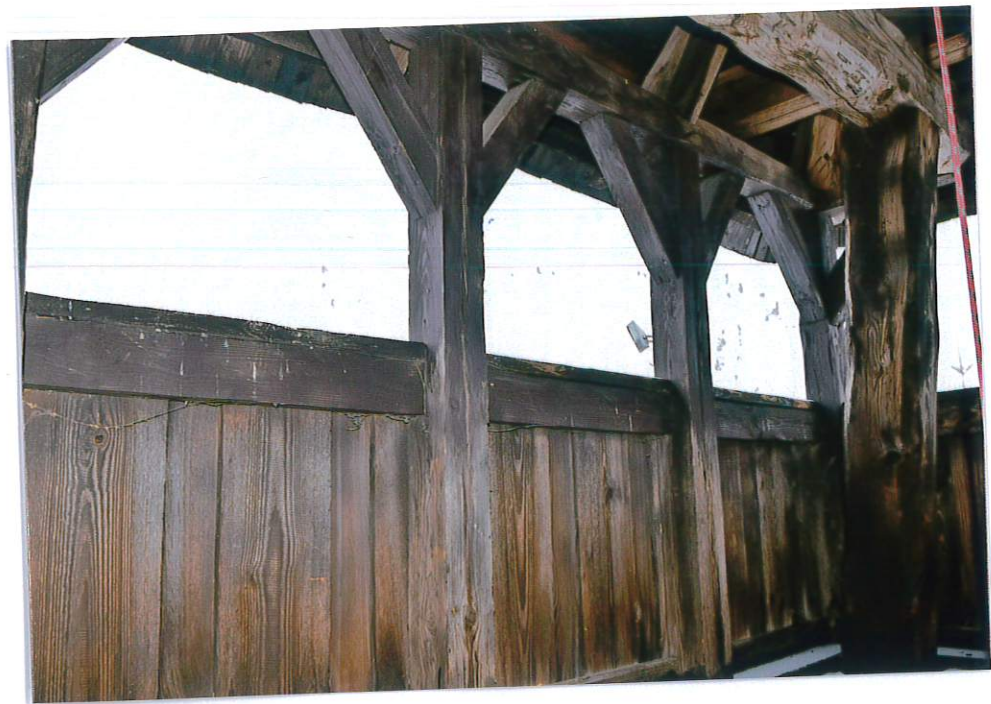
Fot. 10. Konstrukcja słupowa na piętrze z dzwonami.

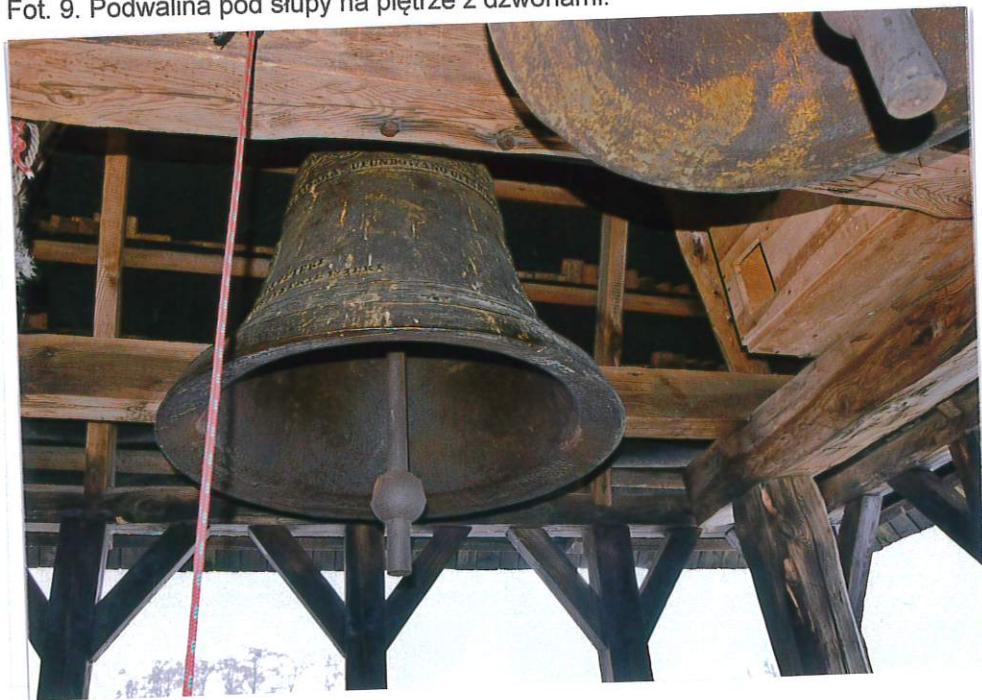
Fot. 11. Dzwon

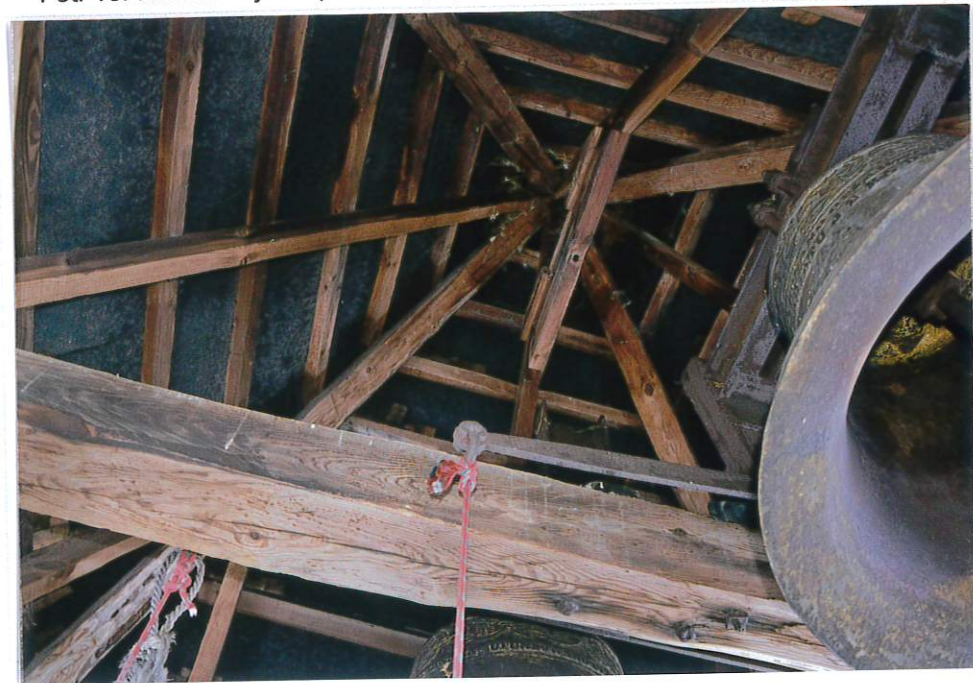
Fot. 12. Więźba.
