KARTA EWIDENCYJNA ZABYTKU NIERUCHOMEGO WPISANEGO DO REJESTRU ZABYTKÓW

3. Miejscowość
WYSOKA
WŁĄCZONO DO WOJEWÓDZKIEJ EWIDENCJI

**D Z W O N N I C A PRZY KOŚCIELE
PARAFIALNYM PW. ŚW. MIKOŁAJA**

Wysoka 35, 26-500 Szydłowiec

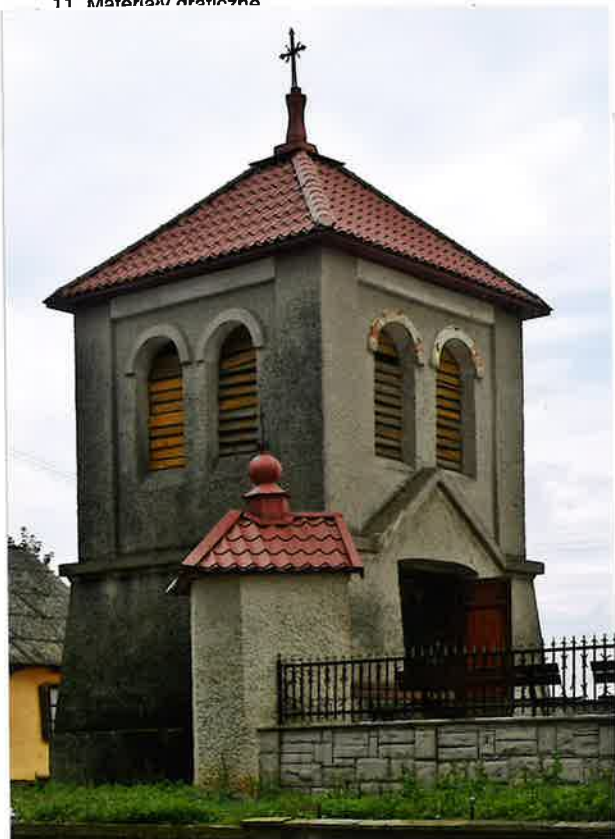
Fot. 1. Elewacje południowa i zachodnia z kaplicą w ogrodzeniu na pierwszym planie, 2020.

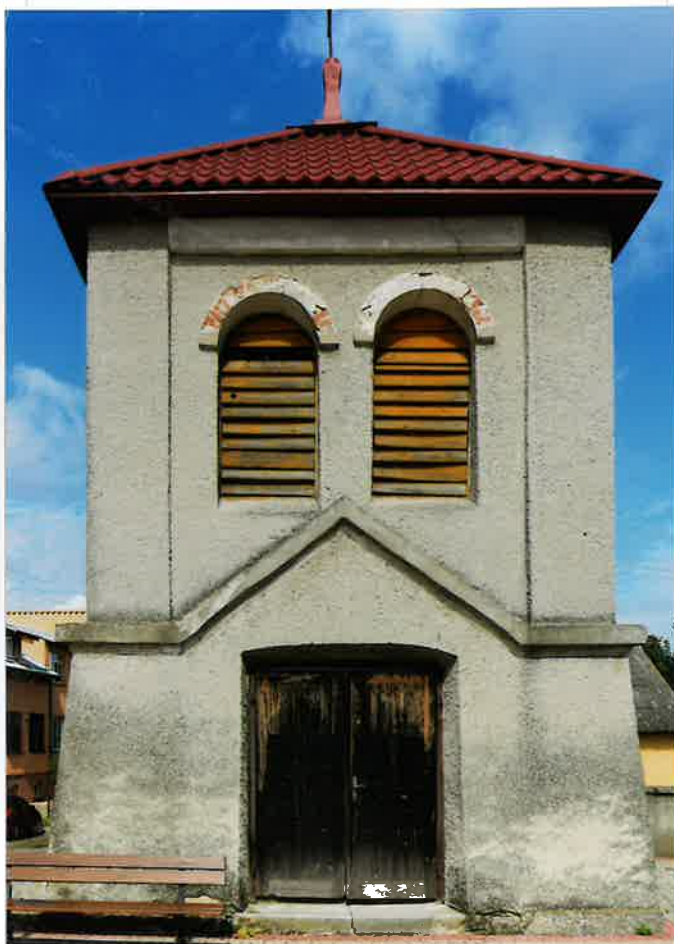
Fot. 2. Elewacja południowa, 2020.

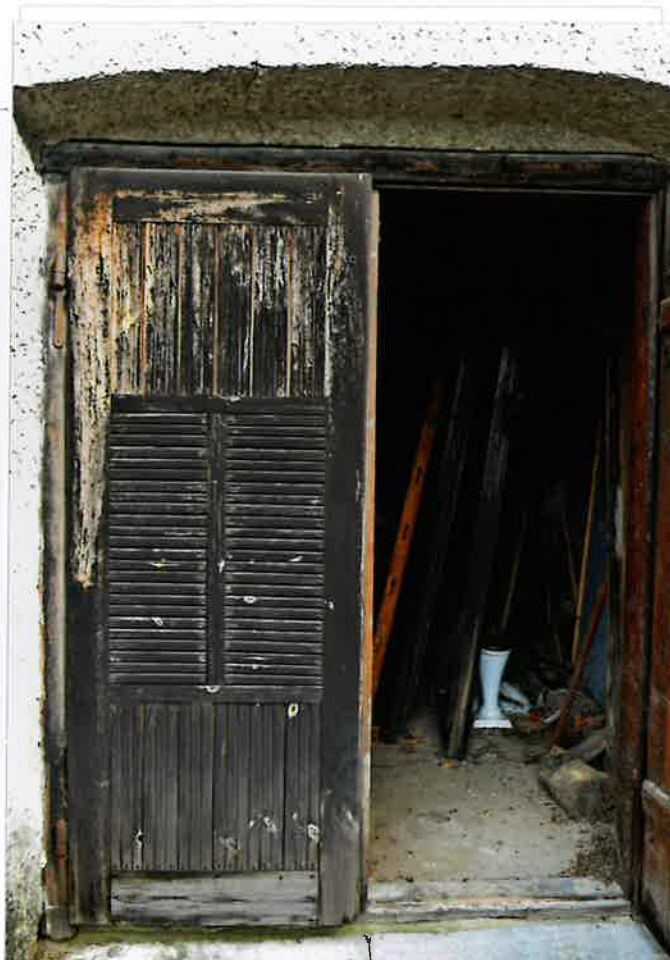
Fot. 3. Wejście do dzwonnicy, 2020.

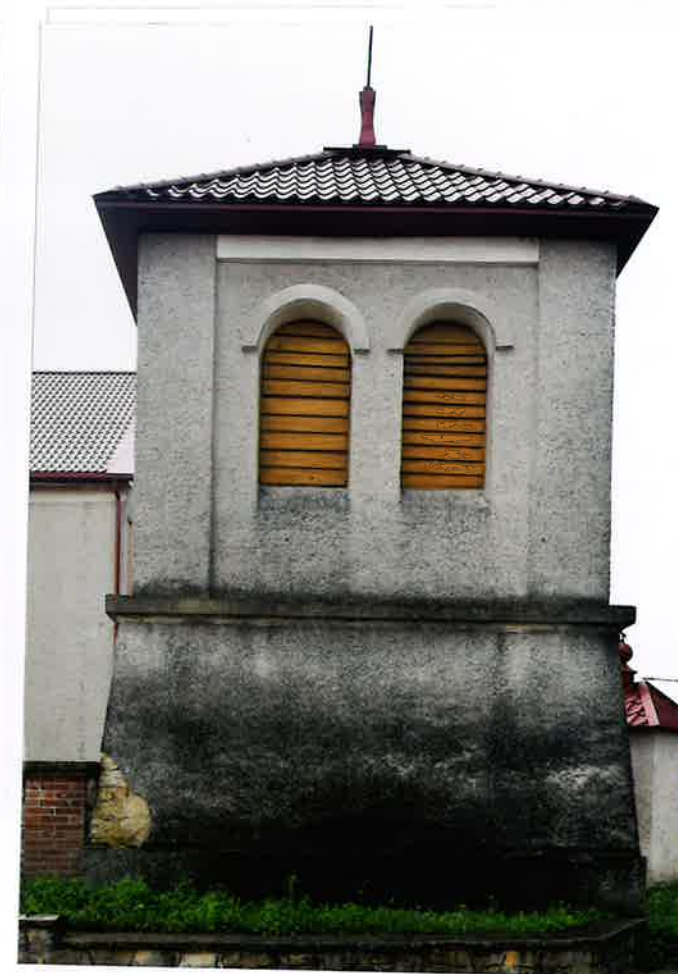
Fot. 4. Elewacja północna, 2020.

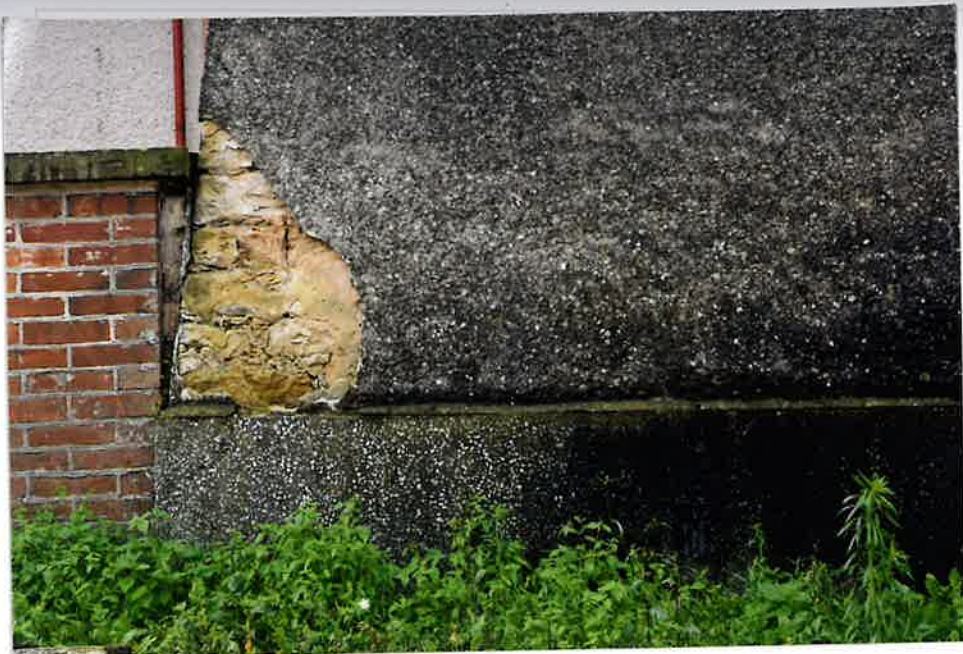
14. Kubatura 179 m ³	15. Powierzchnia użytkowa 8,25 m ²	16. Przeznaczenie pierwotne funkcja sakralna	17. Użytkowanie obecne funkcja sakralna
18. Stan zachowania <p>Ogólny stan zachowania budynku: dobry.</p> <ul style="list-style-type: none"> • Fundamenty, ściany – dostateczny, drobne uszkodzenia, zawilgocenia, pęknięcie w nadłuczcu od strony południowej • wystrój elewacji – dostateczny, korozja tynku • dach (konstrukcja i pokrycie) – dach dobry, więźba dostateczny; • stolarka i ślusarka okienna – niedostateczny, żaluzje uszkodzone, skorodowane 		19. Istniejące zagrożenia, najpilniejsze postulaty konserwatorskie <p>Zagrożenia:</p> <ul style="list-style-type: none"> ▪ utrata funkcji, ▪ brak bieżących remontów. <p>Postulaty konserwatorskie:</p> <ul style="list-style-type: none"> ▪ ze względów historycznych oraz estetycznych wskazany jest remont elewacji, którą należy wykonać w tynku gładkim; ▪ zbadanie i usunięcie przyczyny pęknięć na elewacji frontowej; ▪ remont i uzupełnienie zniszczonych tynków; ▪ usunięcie przyczyny zawilgoceń; ▪ uzupełnienie (zgodnie z oryginałem), remont i zabezpieczenie (konserwacja) stolarki drzwiowej i żaluzji okiennych.

Fot. 5. Elewacja północna, destrukcja, 2020.

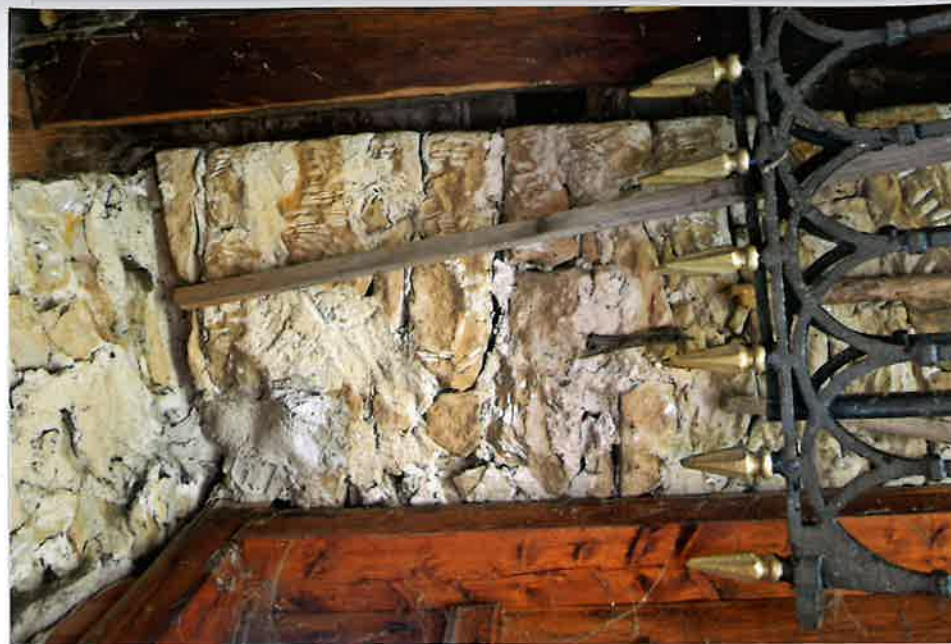
Fot. 6. Lico kamienne w ościeżu drzwiowym, 2020.

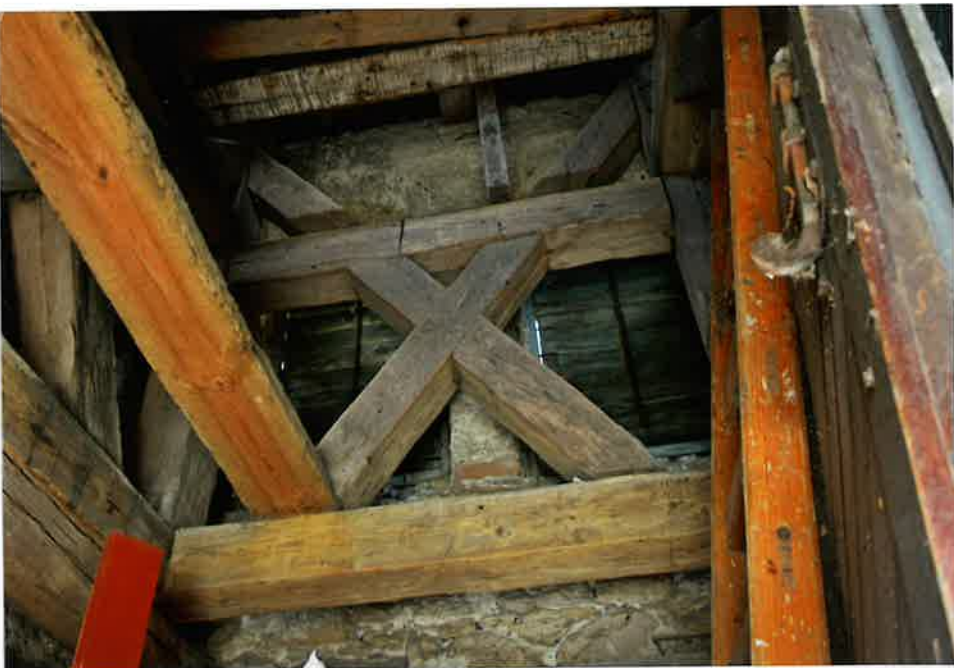
Fot. 7. Konstrukcja wsporcza dla dzwonów, 2020.

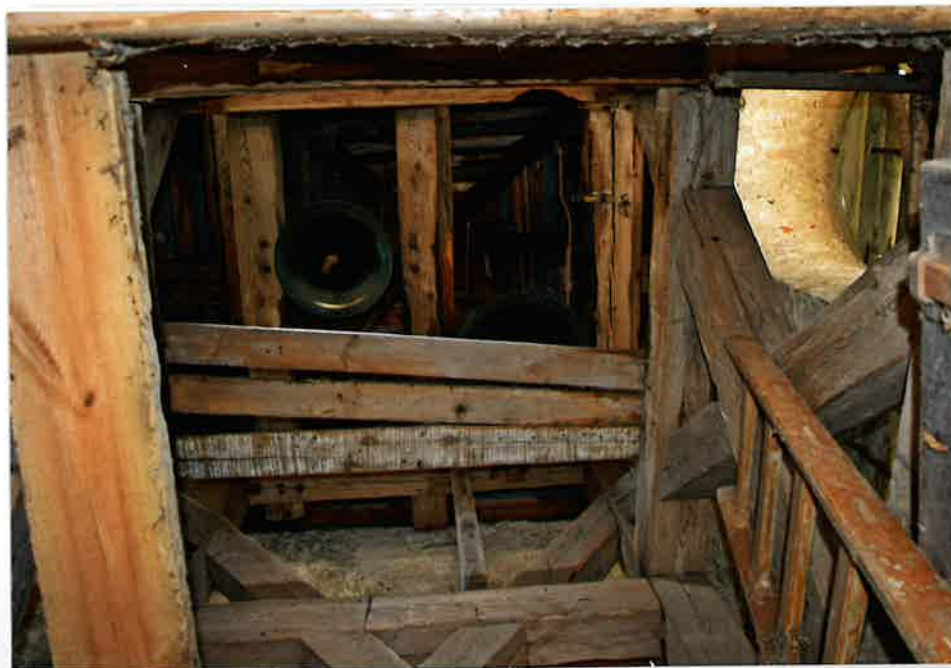
Fot. 8. Dzwony wraz z konstrukcją szkieletową, 2020.
