KARTA EWIDENCYJNA ZABYTKU NIERUCHOMEGO WPISANEGO DO REJESTRU ZABYTKÓW

ŁAGÓW

KUŹNIA

**Łagów dz. 558/2
26-704 Przyłek**

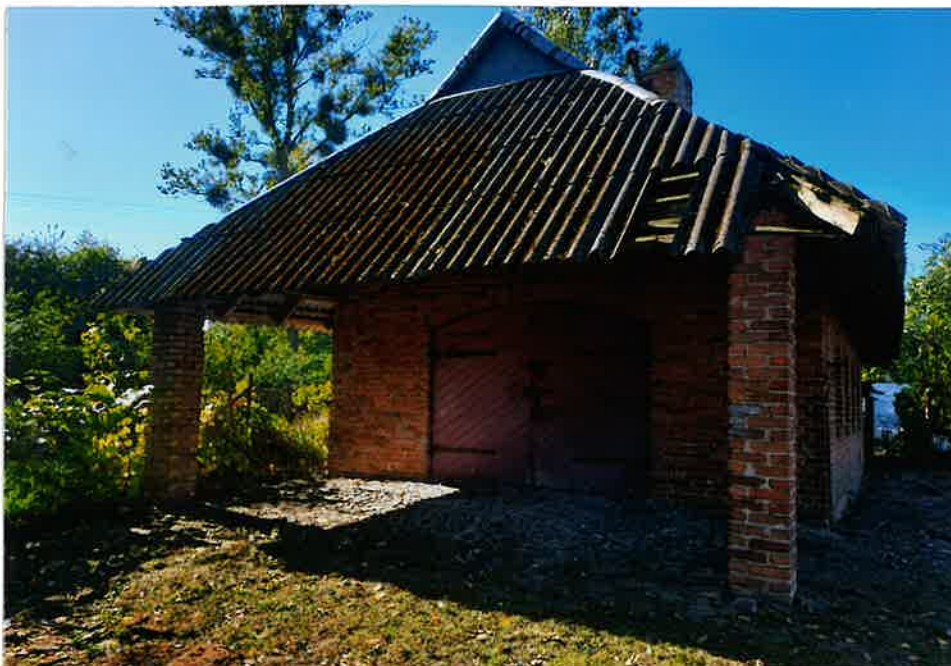
Fot. 1. Elewacja północna.

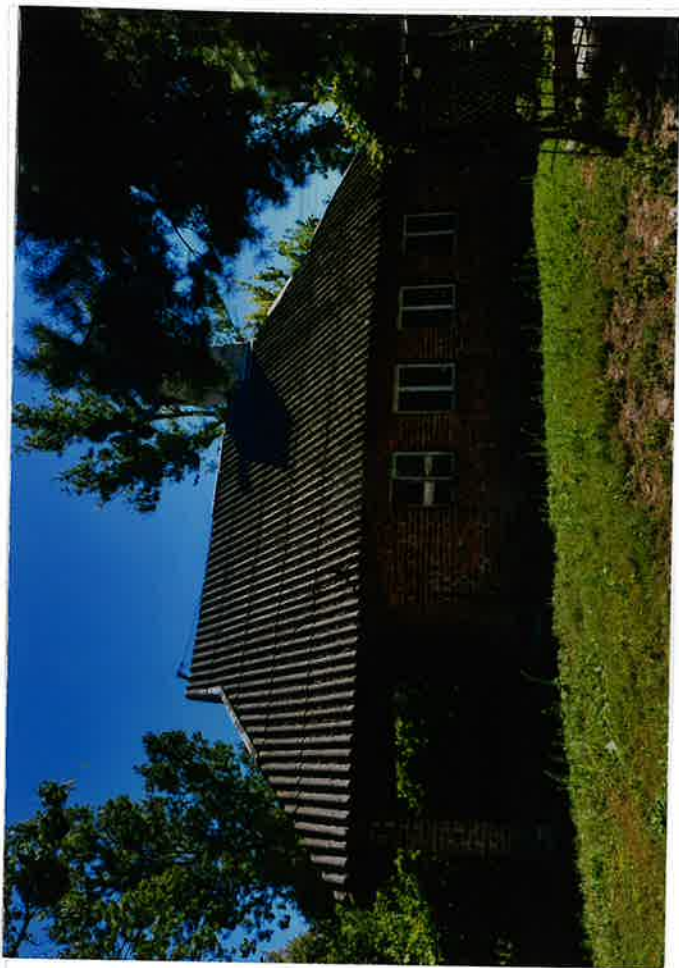
Fot. 2. Elewacja zachodnia.

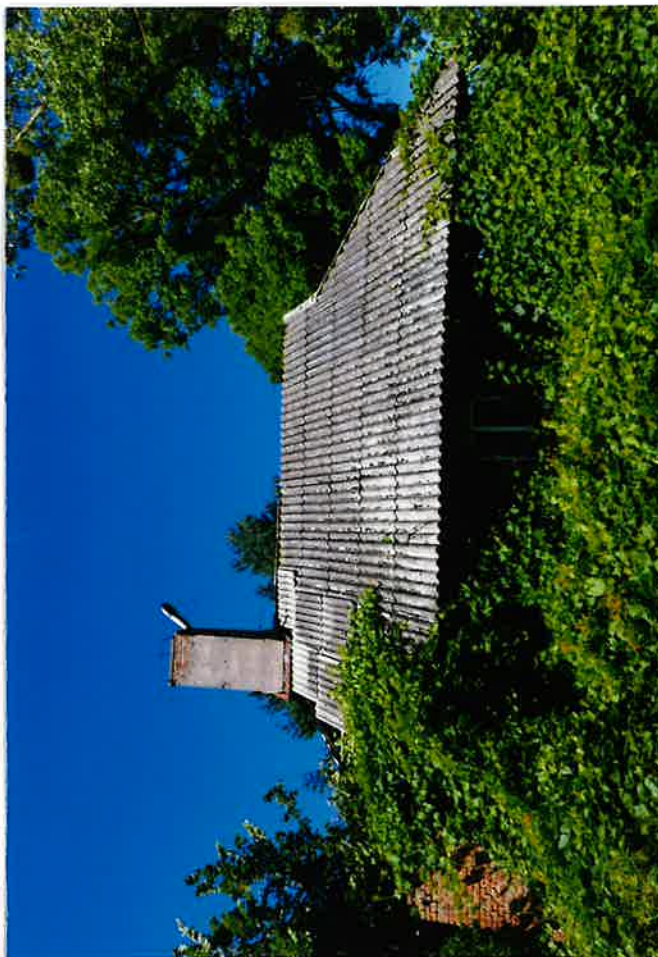
Fot. 3. Elewacja wschodnia.

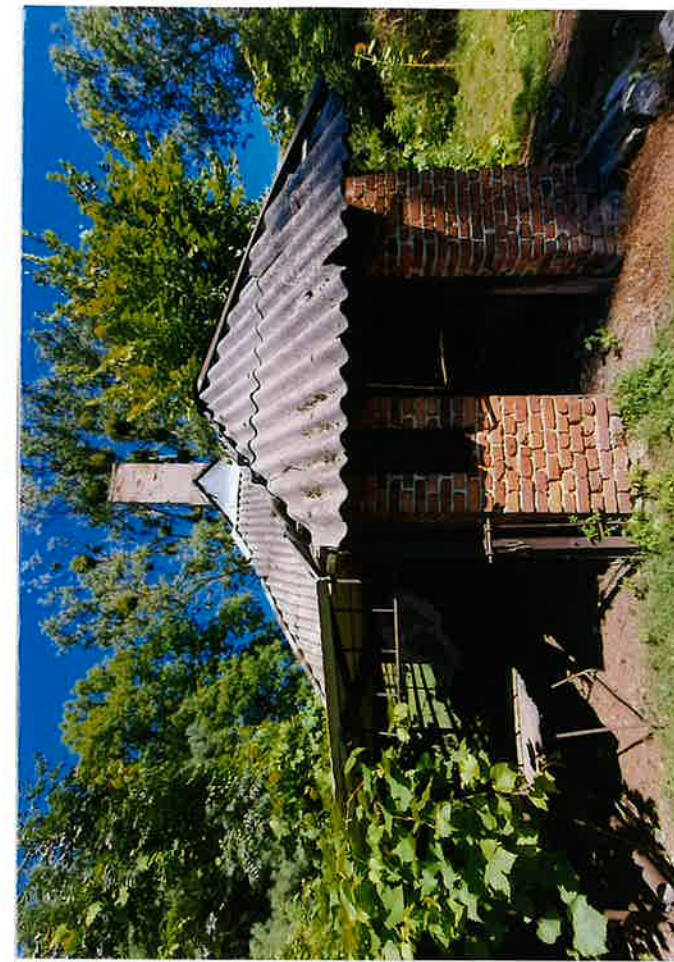
Fot. 4. Dobudówka od południa.

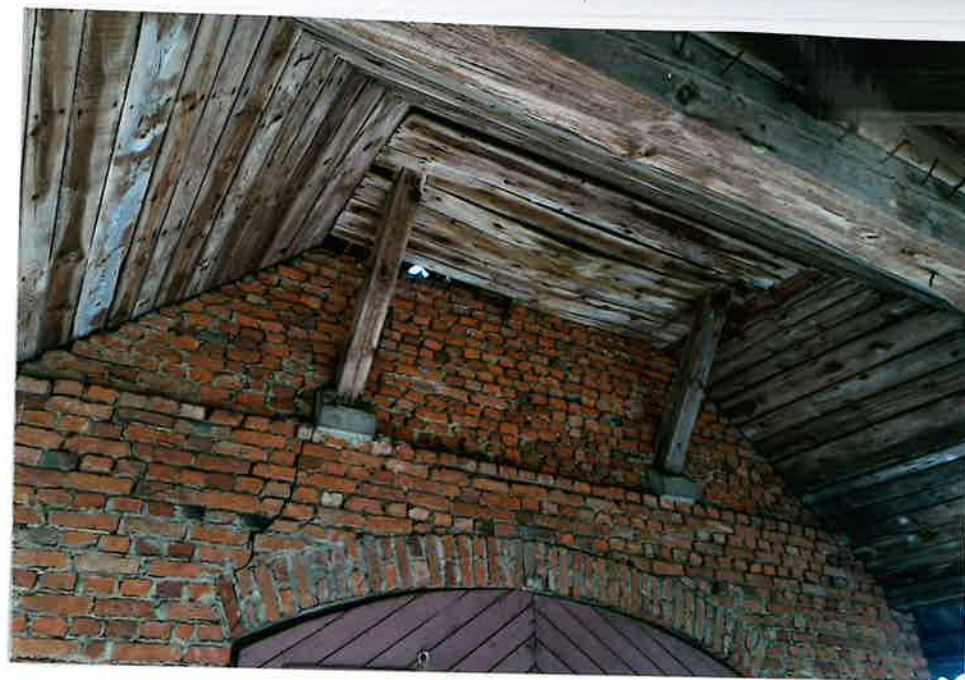
Fot. 5. Ściana północna, podparcie okapu nad wejściem (powyżej).

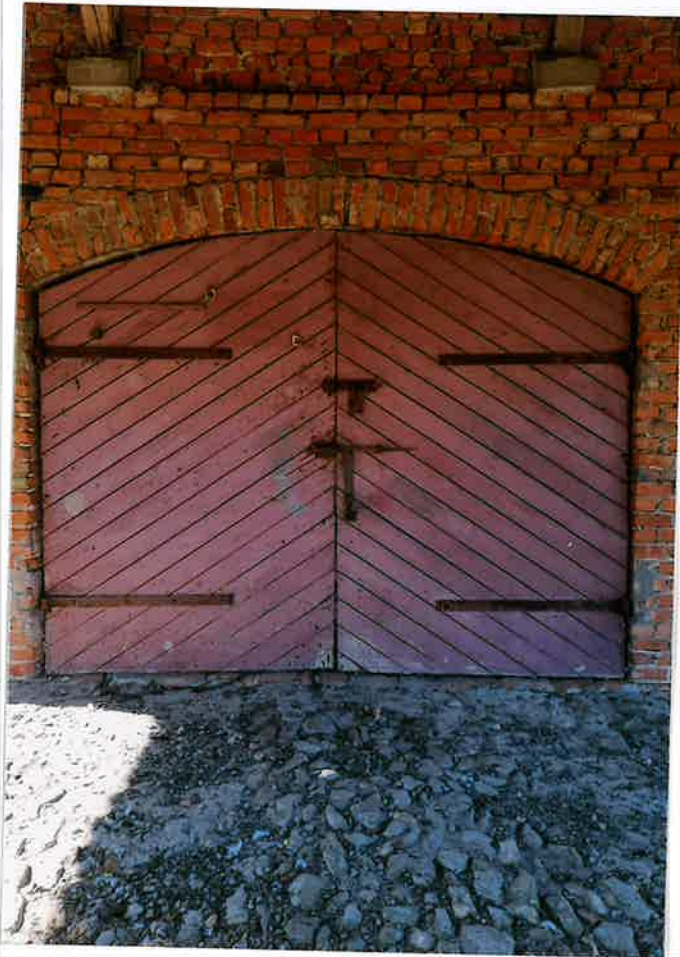
Fot. 6. Drzwi wejściowe w ścianie północnej

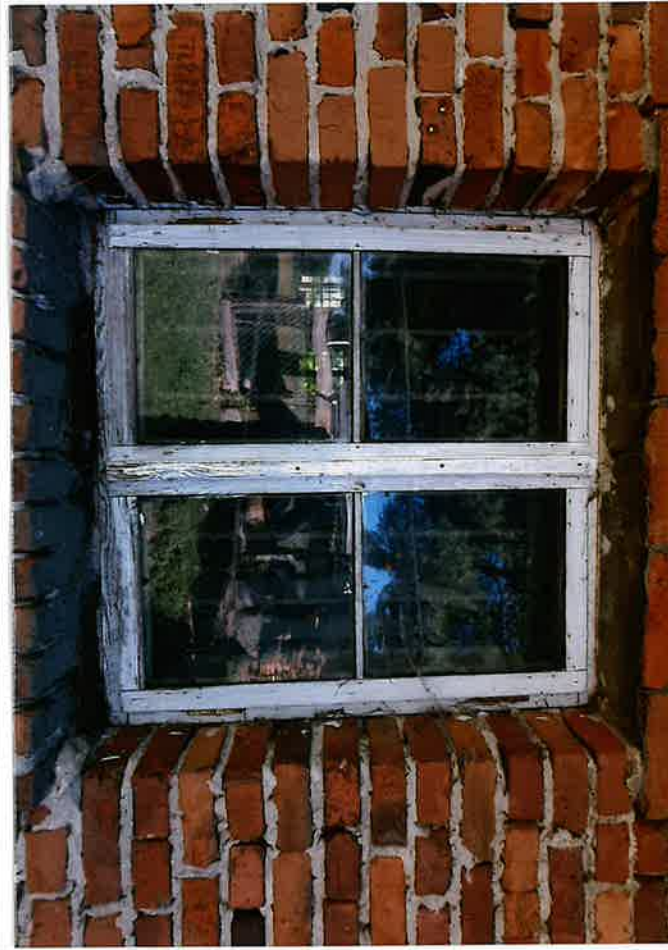
Fot. 7. Okno, widok od zewnątrz.

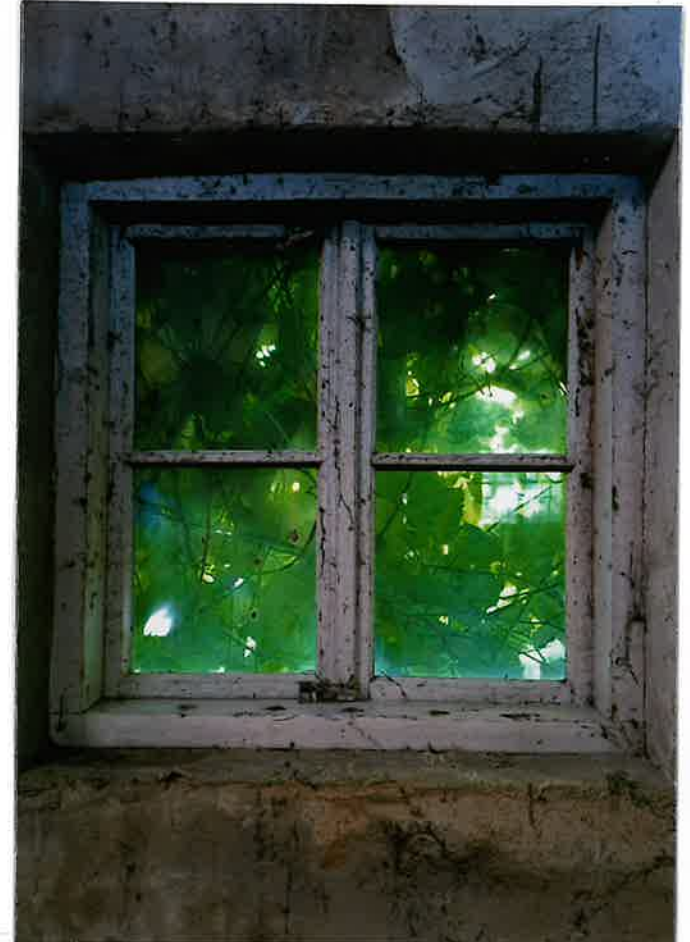
Fot. 8. Okno, widok od wewnątrz.

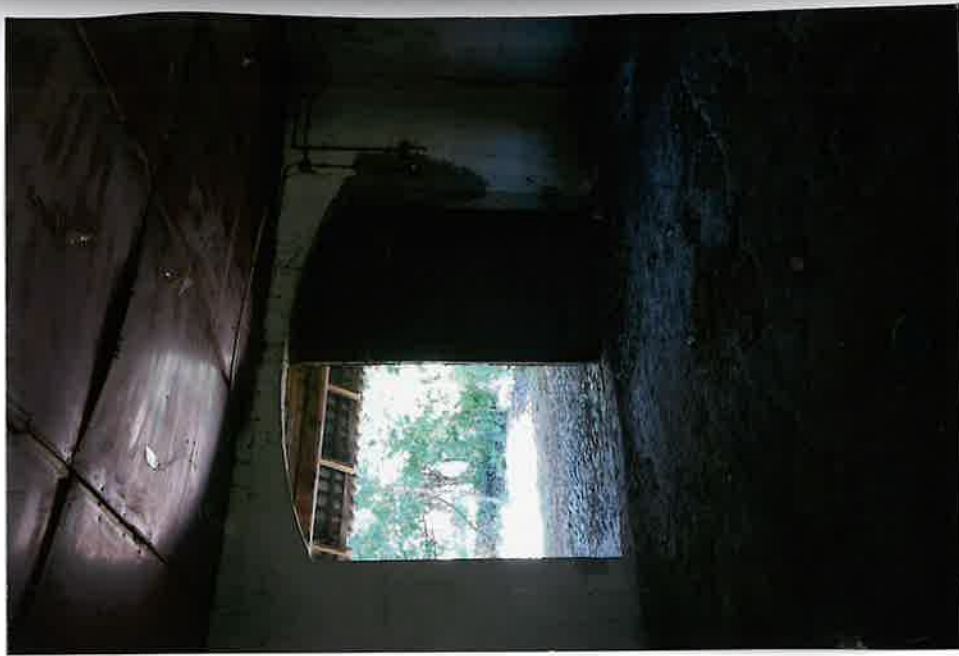
Fot. 9. Drzwi, widok od środka.

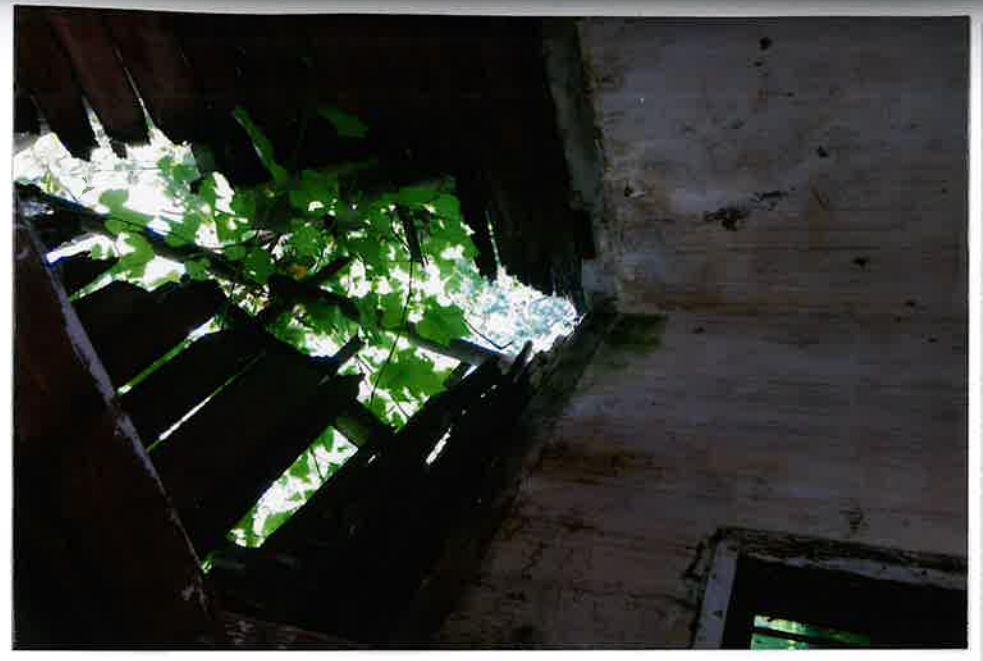
Fot. 10. Zniszczenia dachu w pomieszczeniu południowo-wschodnim.

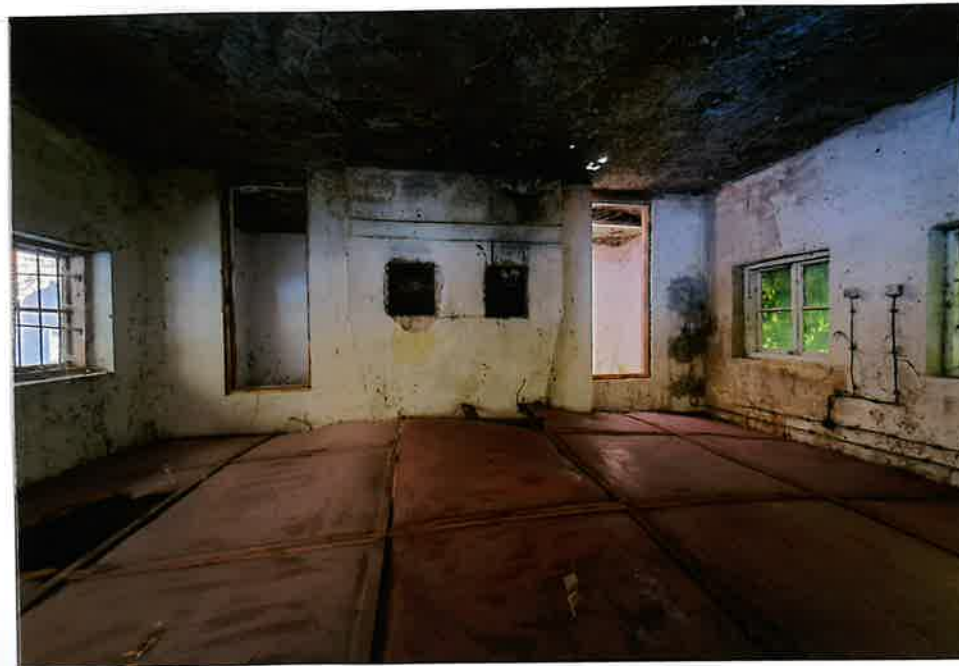
Fot. 11. Wnętrze, widok na południową część.

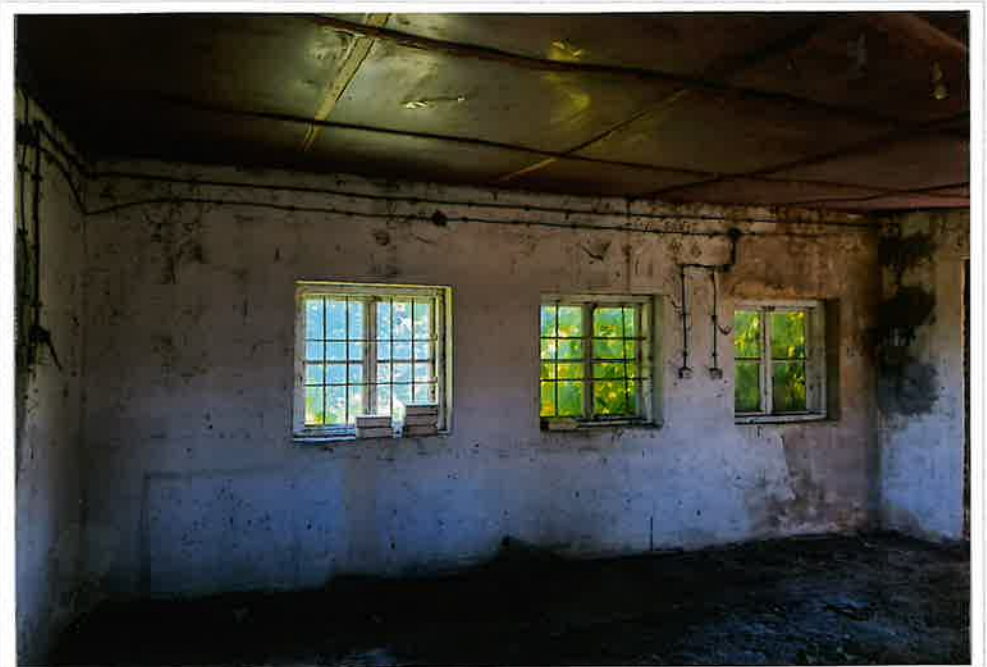
Fot. 12. Wnętrze,
