KARTA EWIDENCYJNA ZABYTKU NIERUCHOMEGO WPISANEGO DO REJESTRU ZABYTKÓW

P O T W O R Ó W

P L E B A N I A

ul. Szkolna 1, 26-414 Potworów

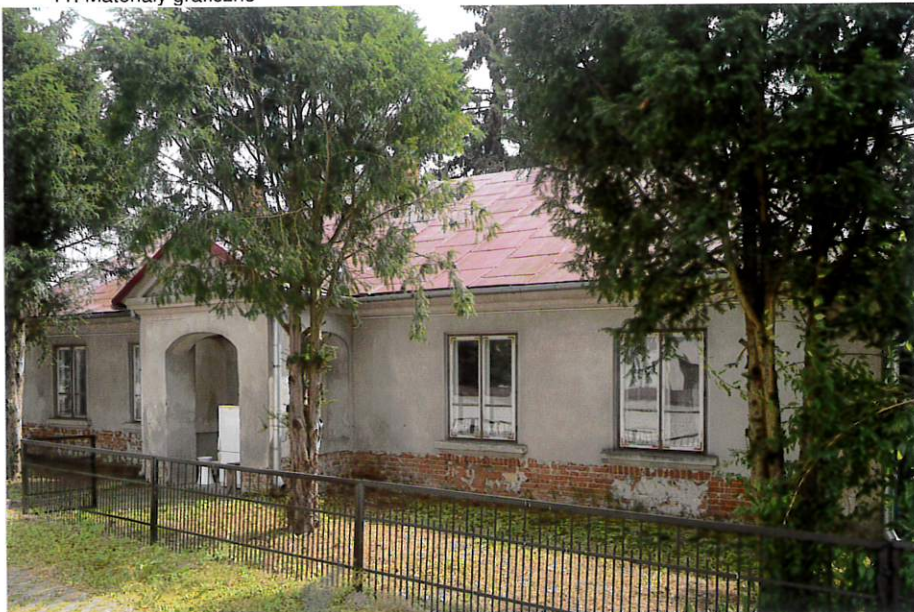
Fot. 1. Część elewacji frontowej (północnej), 2022.

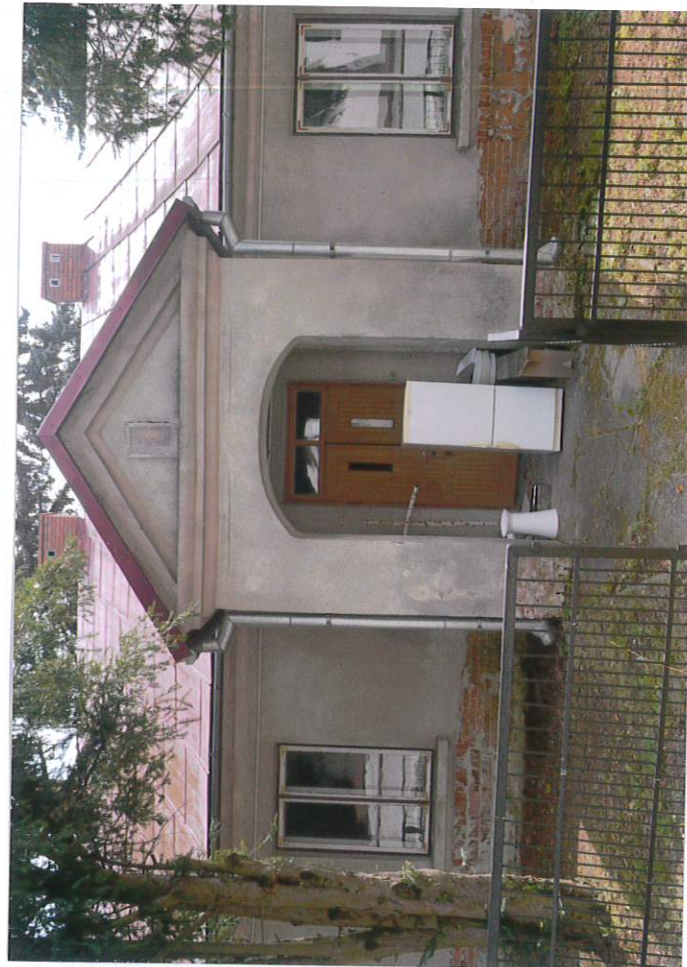
Fot. 2. Elewacja frontowa (północna) – ganek, 2022.

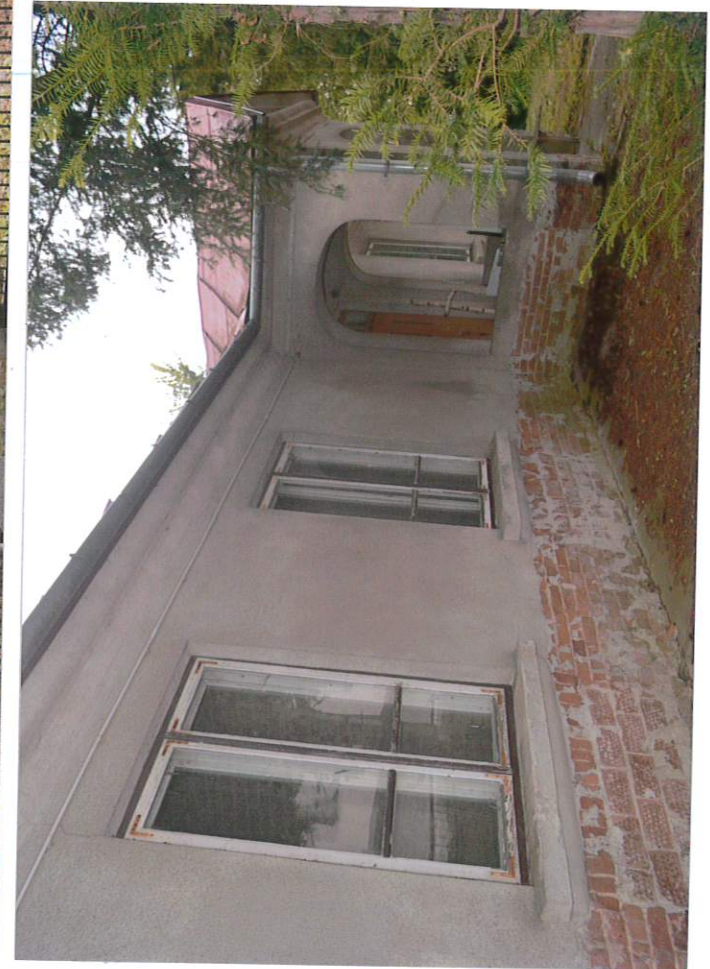
Fot. 3. Część wschodnia elewacji frontowej, 2022.

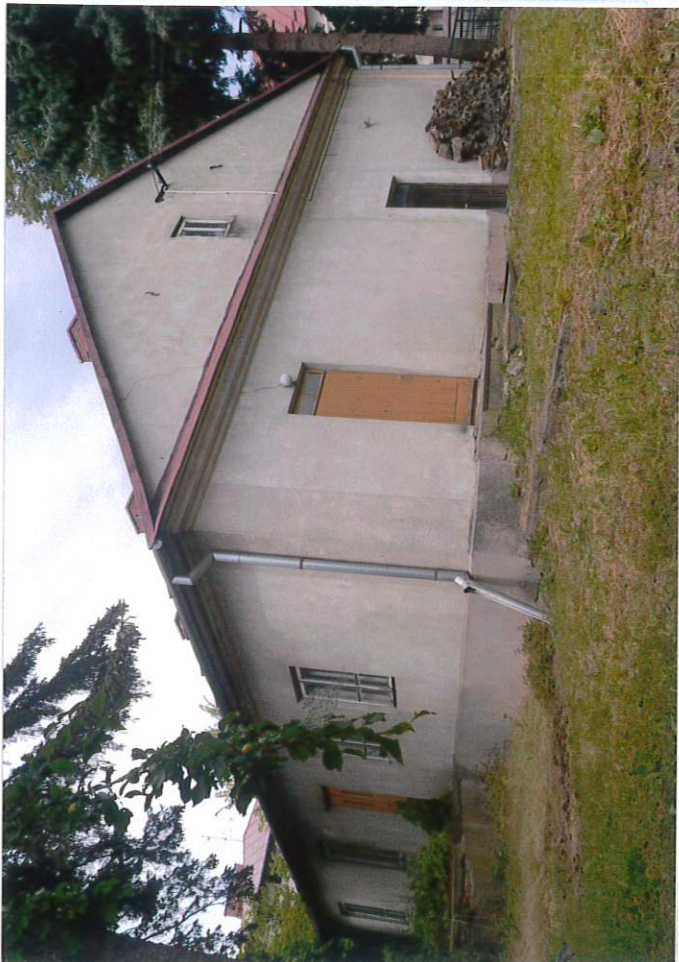
Fot. 4. Ściana szczytowa – wschodnia i elewacja południowa, 2022.

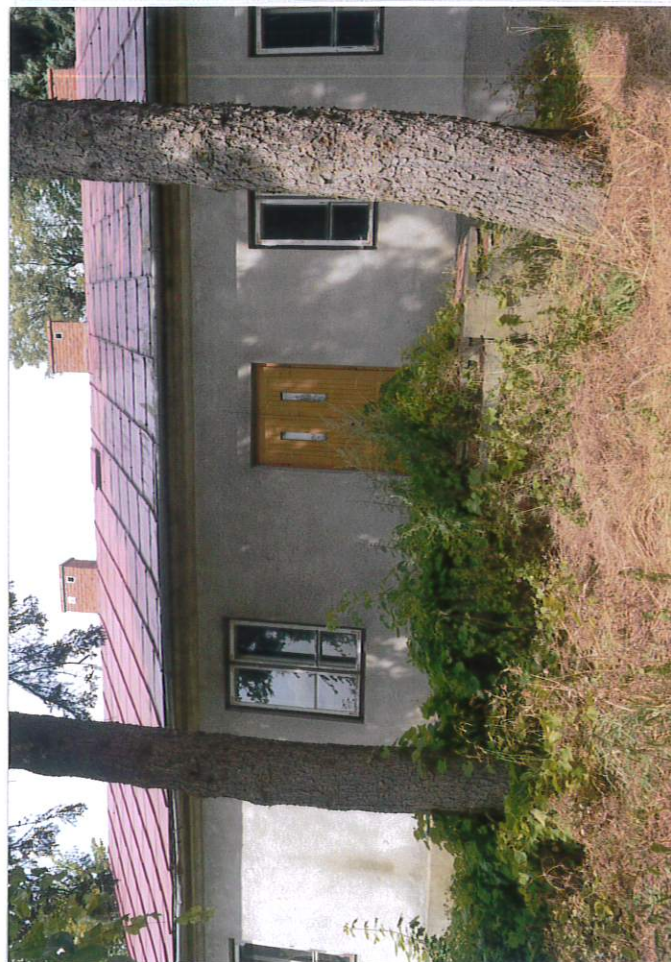
Fot. 5. Fragment elewacji południowej, 2022.

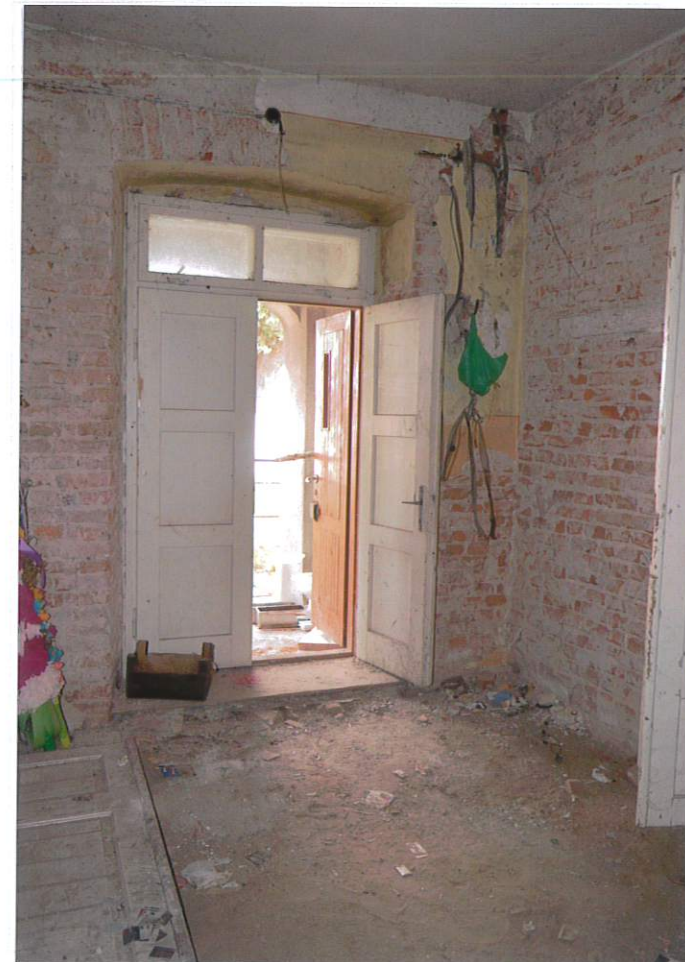
Fot. 6. Sierń, widok na wejście – pomieszczenie nr 1 (pom. 1 – wg oznaczenia na rzucie), 2022.

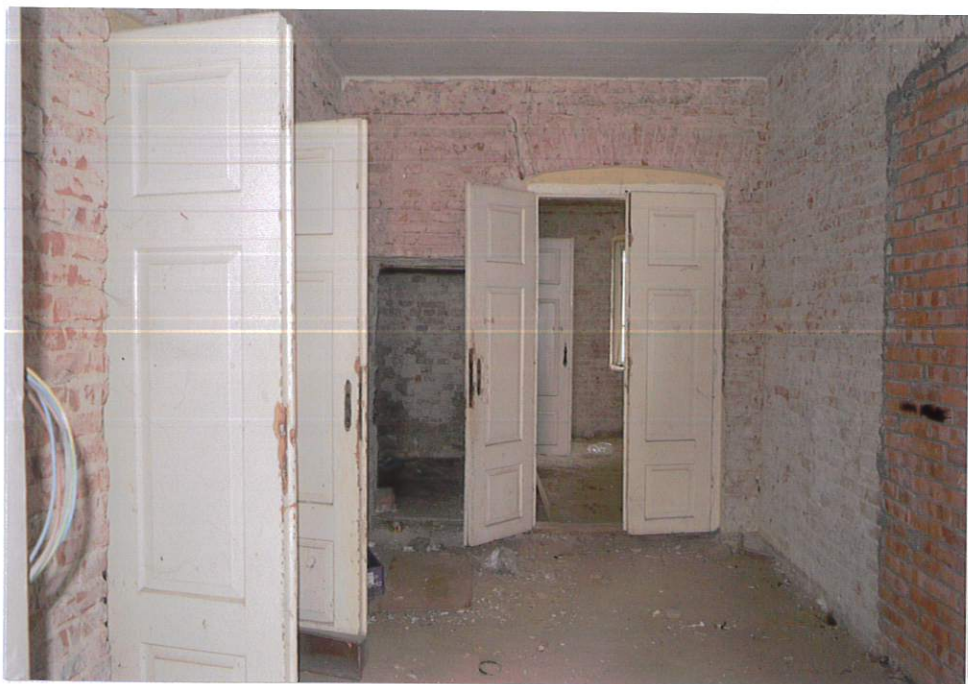
Fot. 7. Sień (pom. 1), widok na tylny trakt (pom. 8 i 9 na wprost), 2022.

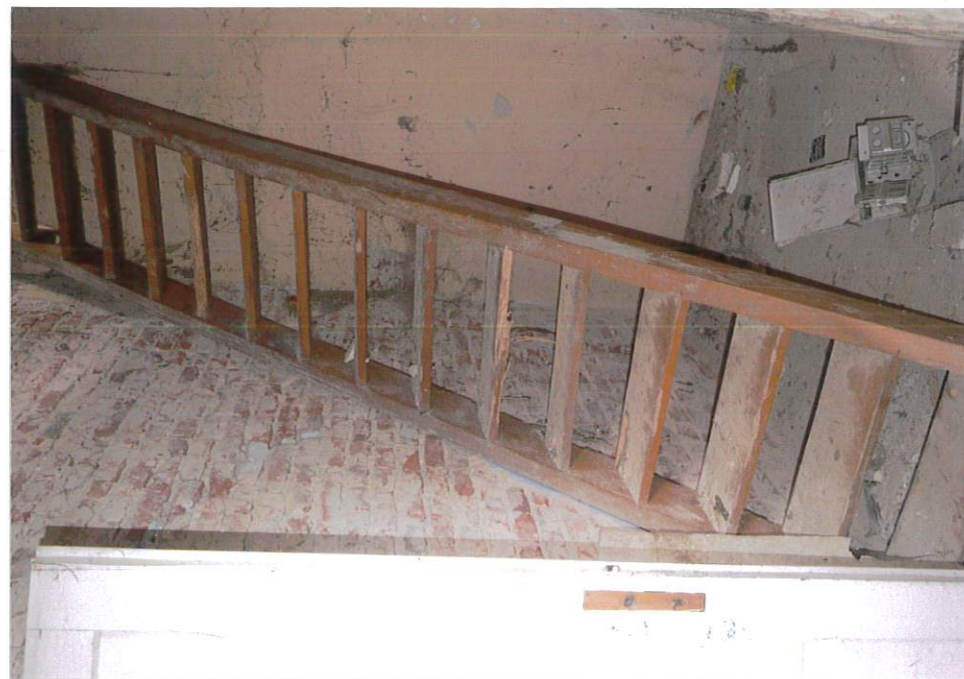
Fot. 8. Schody – pom. 5, 2022.

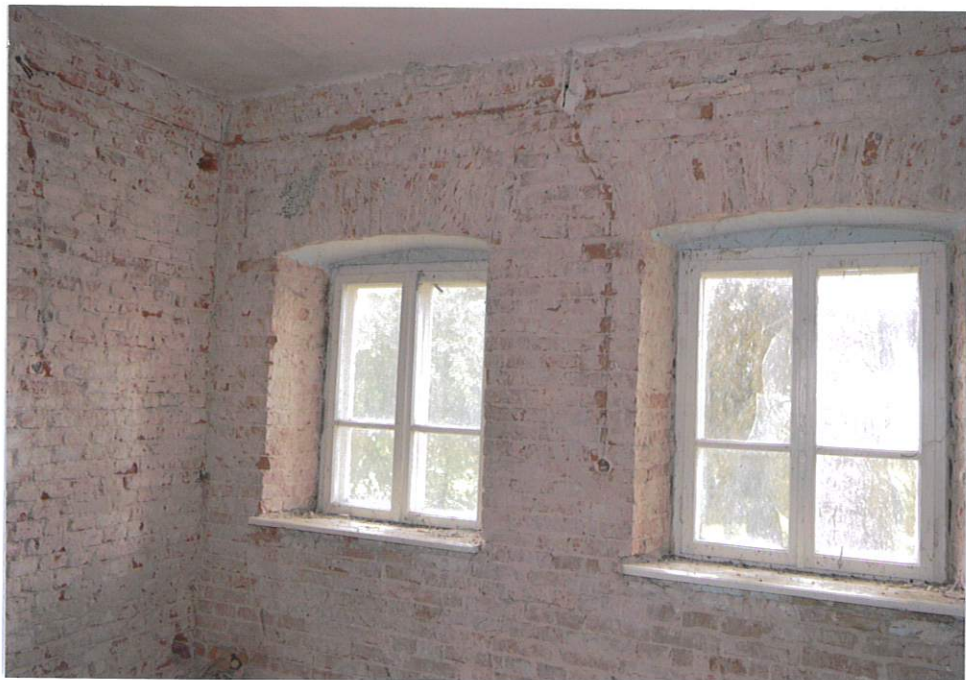
Fot. 9. Pom. nr 6, widok na ścianę południową, 2022.

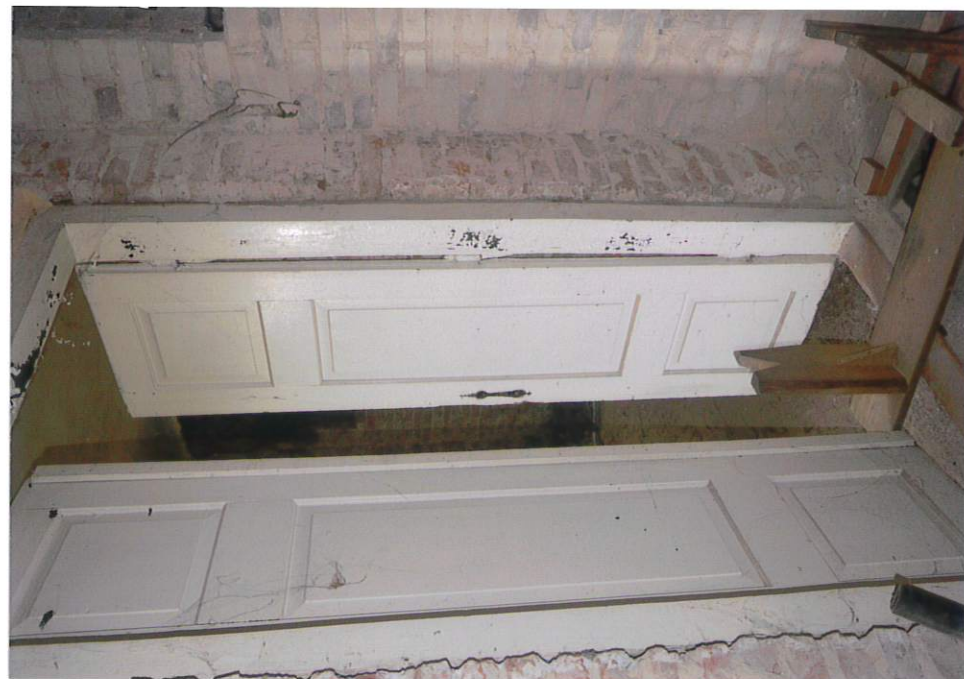
Fot. 10. Pom. nr 7, widok na drzwi do pom. nr 9, 2022.

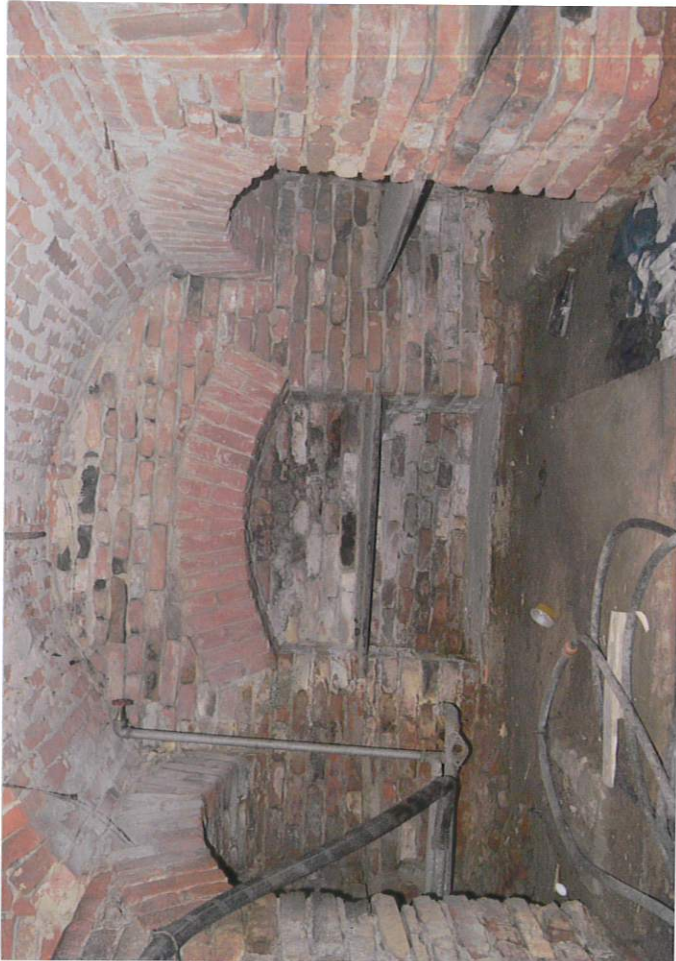
Fot. 11. Piwniczka pod pom. nr 7, 2022.

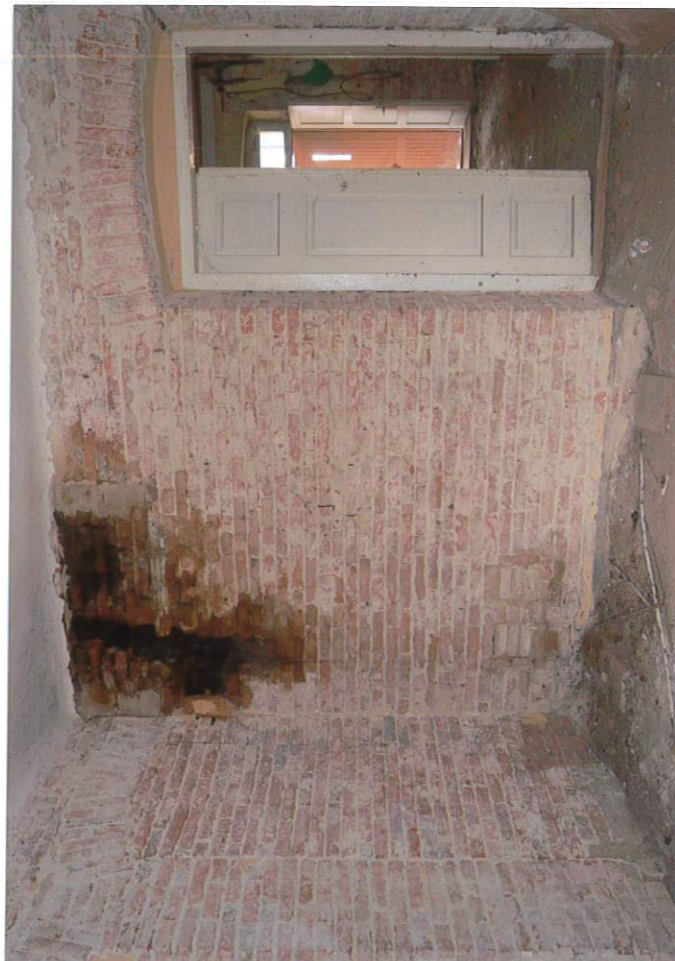
Fot. 12. Pom. nr 9, widok na wejście do sieni (pom. 1), 2022.

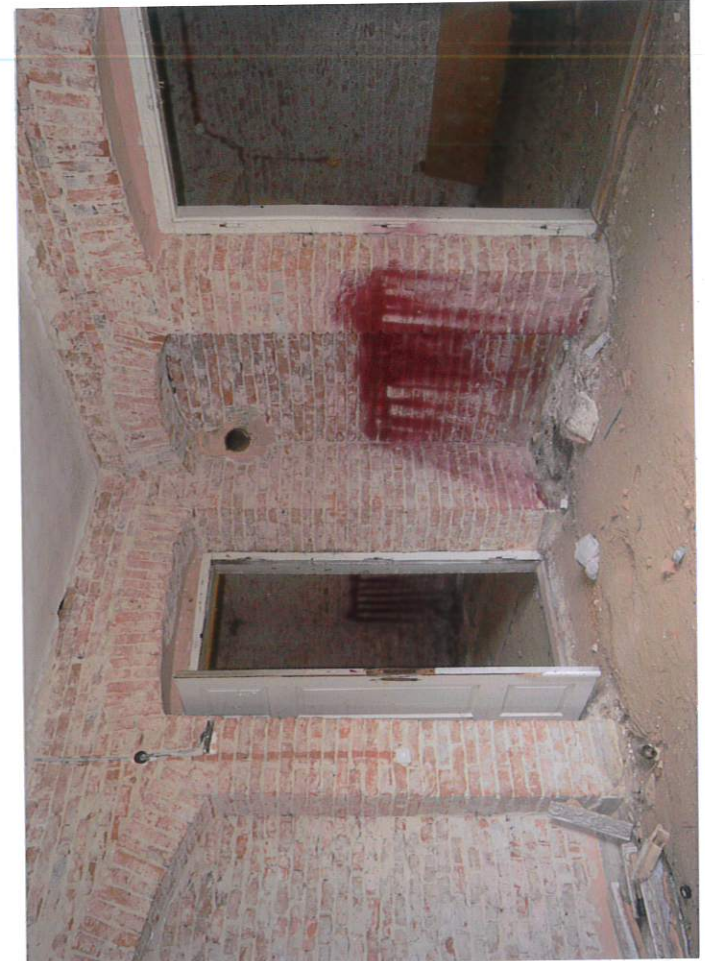
Fot. 13. Pom. nr 10, widok na wejście do traktu przedniego (pom. 12) oraz pom. 9 (po prawej), 2022.

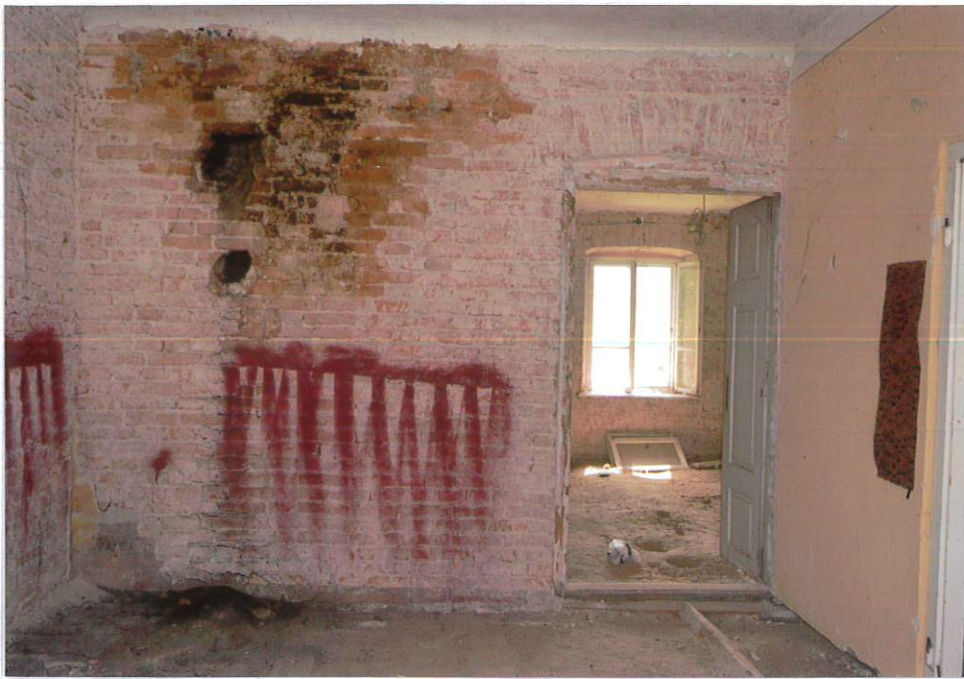
Fot. 14. Pom. nr 12, widok na tylny trakt (pom. 10), 2022.

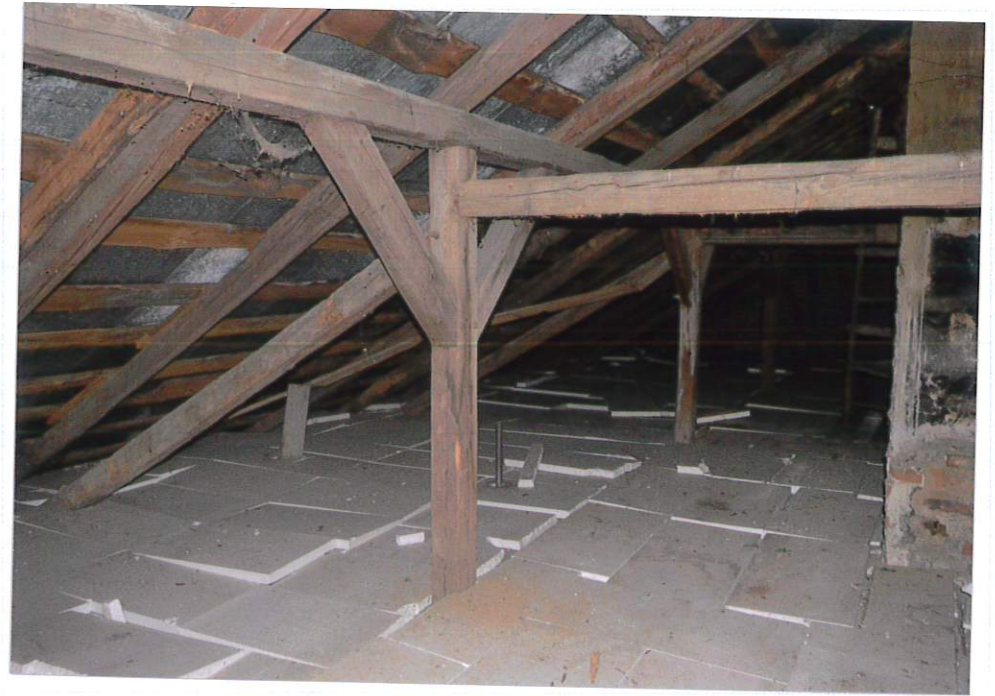
Fot. 15. Więźba dachowa, 2022.
