# KARTA EWIDENCYJNA ZABYTKU NIERUCHOMEGO NIEWPISANEGO DO REJESTRU ZABYTEKÓW

**WARSZAWA**

**Blok mieszkalny D-2**

**ul. Kredytowa 8**

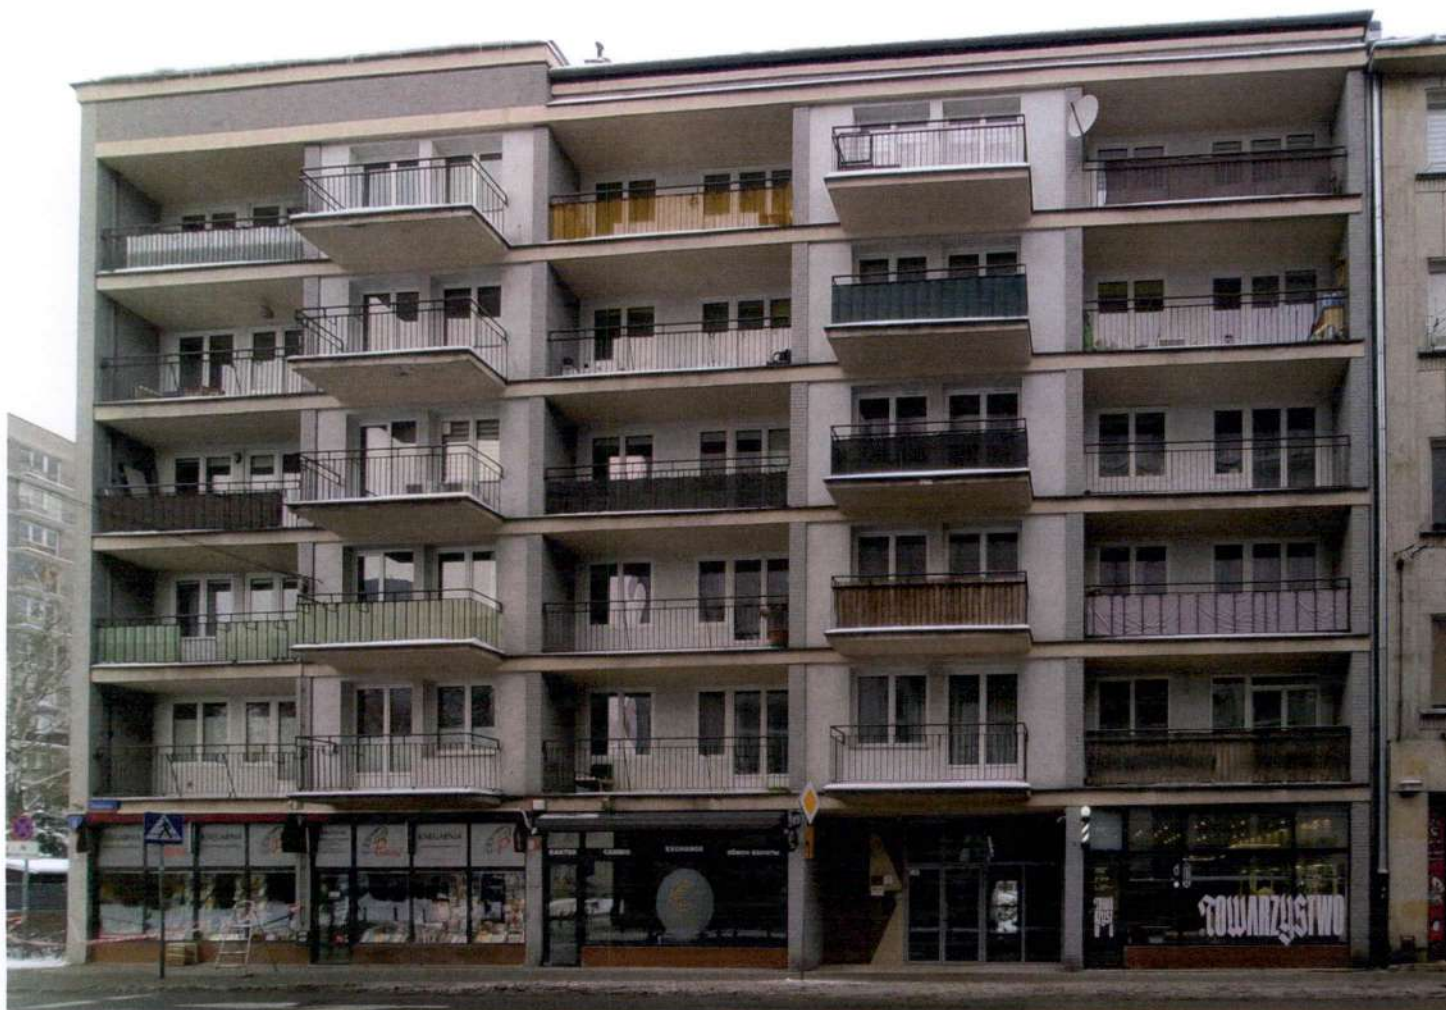
II. 57 Elewacja frontowa (południowa), na kolor szary pomalowano cegłę betonową

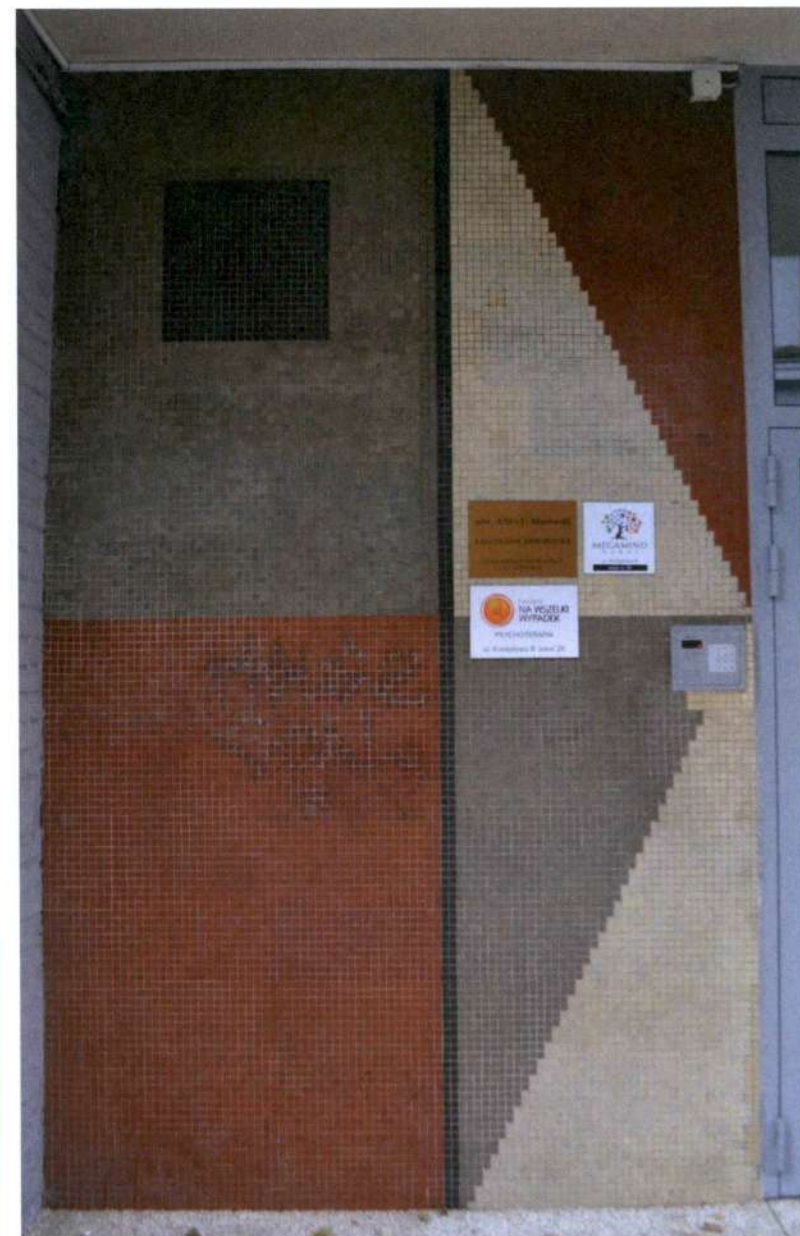
II. 62 Mozaika przy głównym wejściu do budynku, przesłonięta tablicami informacyjnymi, uszkodzona w wyniku montażu domofonu

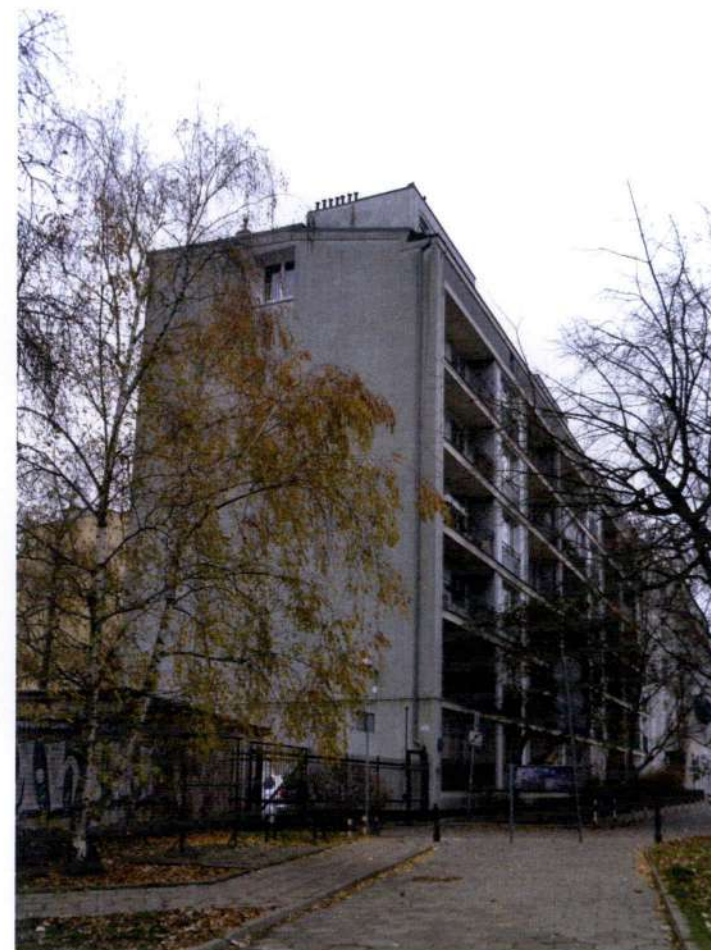
II. 64 Elewacja północne (ściana szczytowa) z wtórnym otworem okiennym
