# KARTA EWIDENCYJNA ZABYTKU NIERUCHOMEGO

DOMEK DRÓŻNIKA KOLEI NADWIŚLAŃSKIEJ  
Z BUDYNKIEM GOSPODARCZYM

OTWOCK

ul. Armii Krajowej 8A  
nr ewidencyjny działki z obrębu  
nr księgi wieczystej

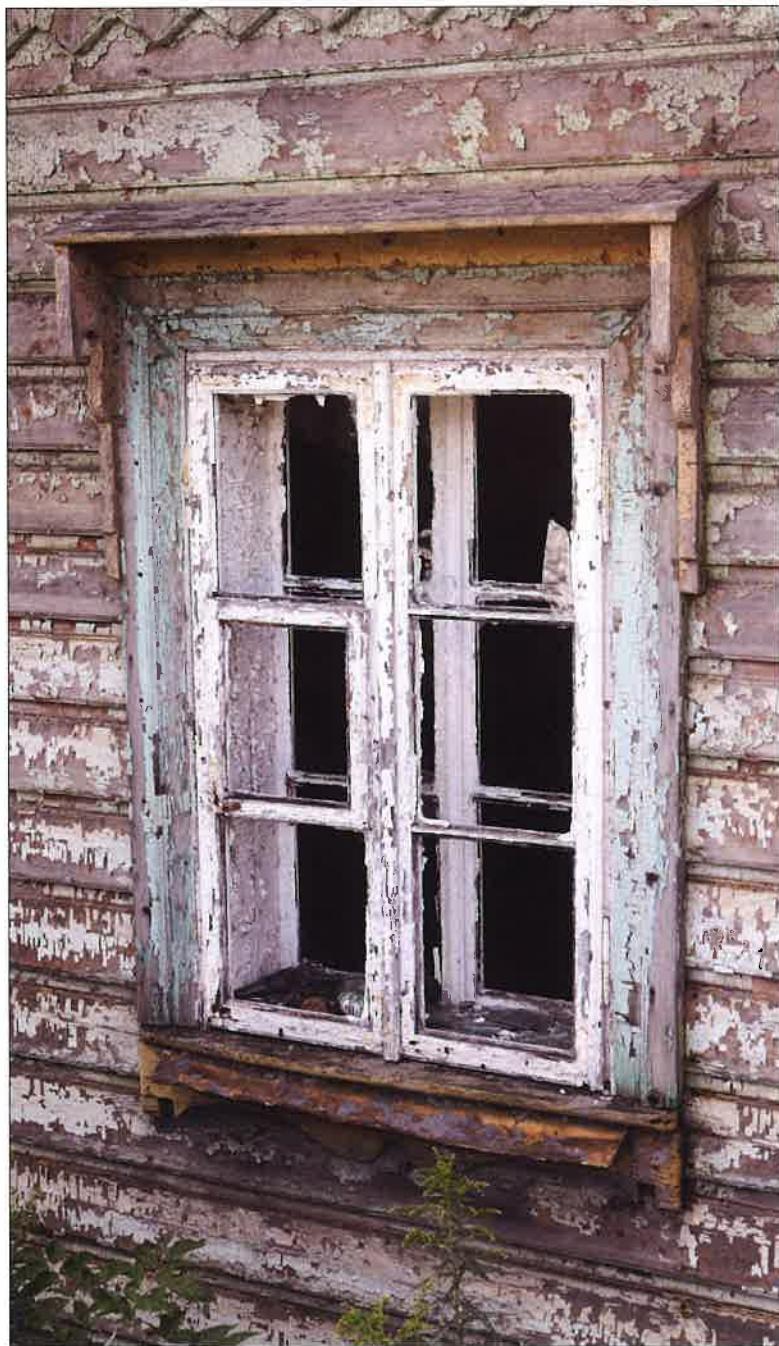
Zniszczone okno w elewacji północno-wschodniej. (fot. Jakub Andrzejewski, 2021 r.)

Obiekt wymaga posprzątnia i generalnego remontu, uzupełnienia części zużytych części konstrukcyjnych budynku, wykonania właściwego – bezawaryjnego odprowadzenia wód opadowych z dachu budynku, przywrócenia w oryginalnym kształcie i wyglądzie części stolarki okiennej i drzwiowej. Konieczne jest wybudowanie nowego ogrodzenia, stały monitoring obiektów oraz Najprawdopodobniej jest to jeden z najstarszych, oryginalnych, dobrze zachowanych drewnianych budynków linii Kolei Nadwiślańskiej. Wskazane jest zabezpieczenie terenu posesji przed możliwością wejścia przez osoby postronne. Wpisanie budynków do rejestru oraz rozważenie ewentualnego przeniesienia obiektów w inne miejsce zlokalizowane przy linii kolejowej.

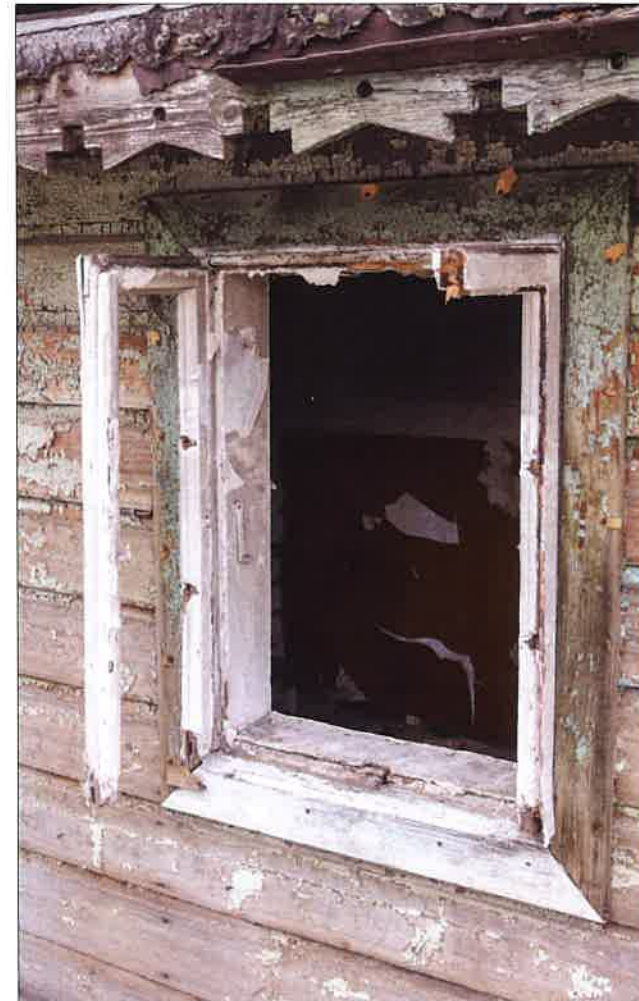
Zniszczone okno w elewacji południowo-zachodniej. (fot. Jakub Andrzejewski, 2021 r.)

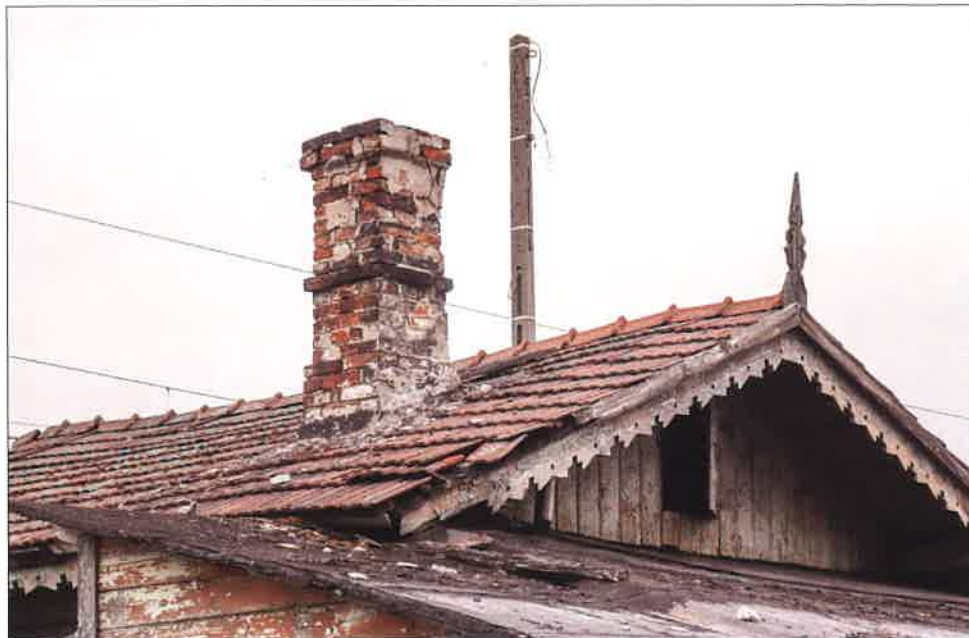
Najprawdopodobniej wtórnie przebudowany komin ceglany w północno-zachodniej połaci dachowej. (fot. Jakub Andrzejewski, 2021 r.)

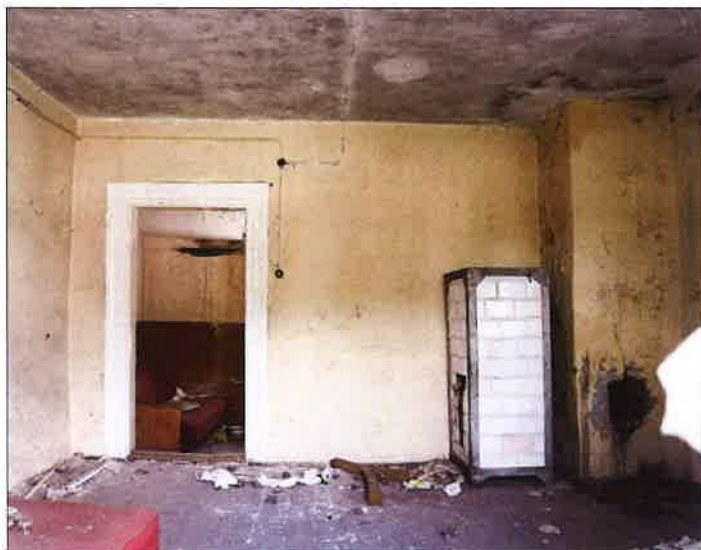
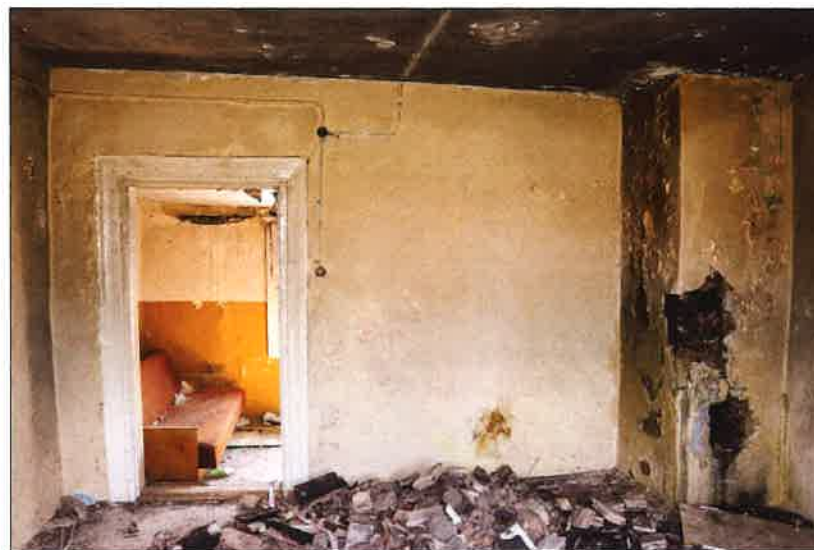
Widok głównego wnętrza budynku mieszkalnego stan z sierpnia 2020 r. (po lewej) oraz z kwietnia 2021 r. (po prawej); widok w kierunku południowo-zachodnim. (fot. Jakub Andrzejewski, 2020 i 2021 r.)

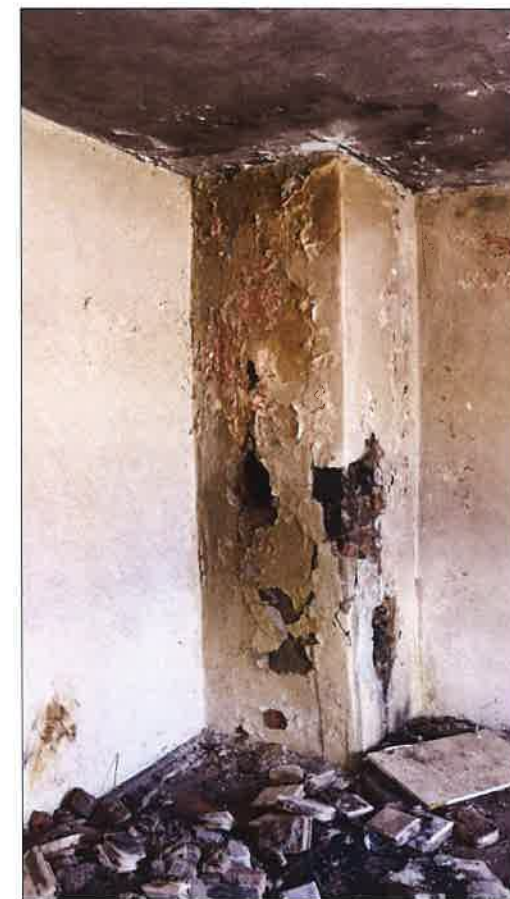
Zniszczona konstrukcja komina w zachodnim narożu głównego pomieszczenia budynku mieszkalnego. (fot. Jakub Andrzejewski, 2021 r.)

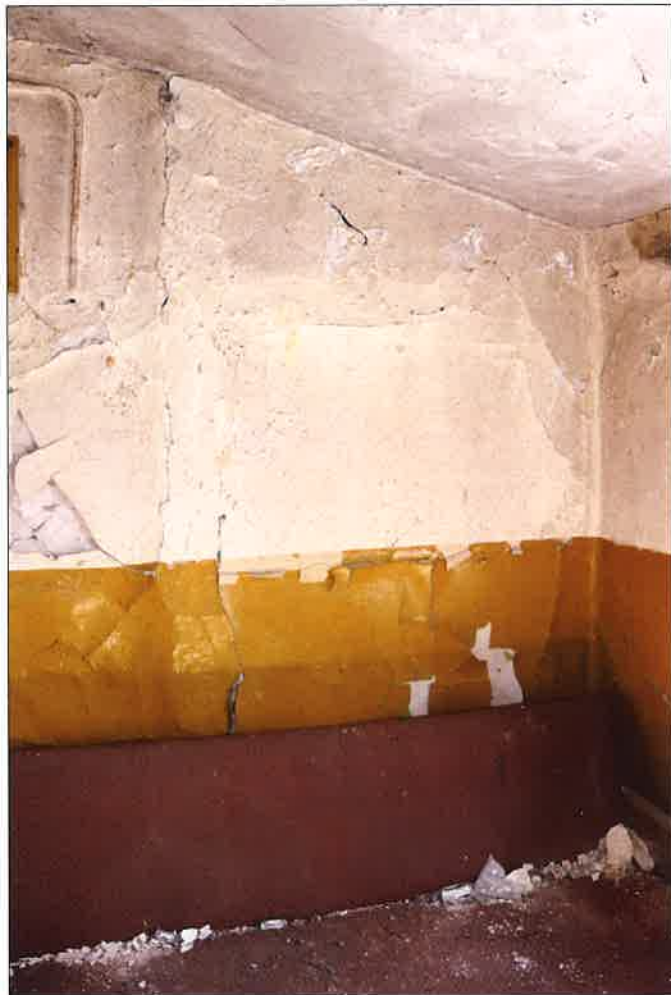
Ściana elewacji południowo-wschodniej widoczna od strony wnętrza. Widoczny zarys zamurowanego oryginalnego wejścia do budynku. (fot. Jakub Andrzejewski, 2021 r.)

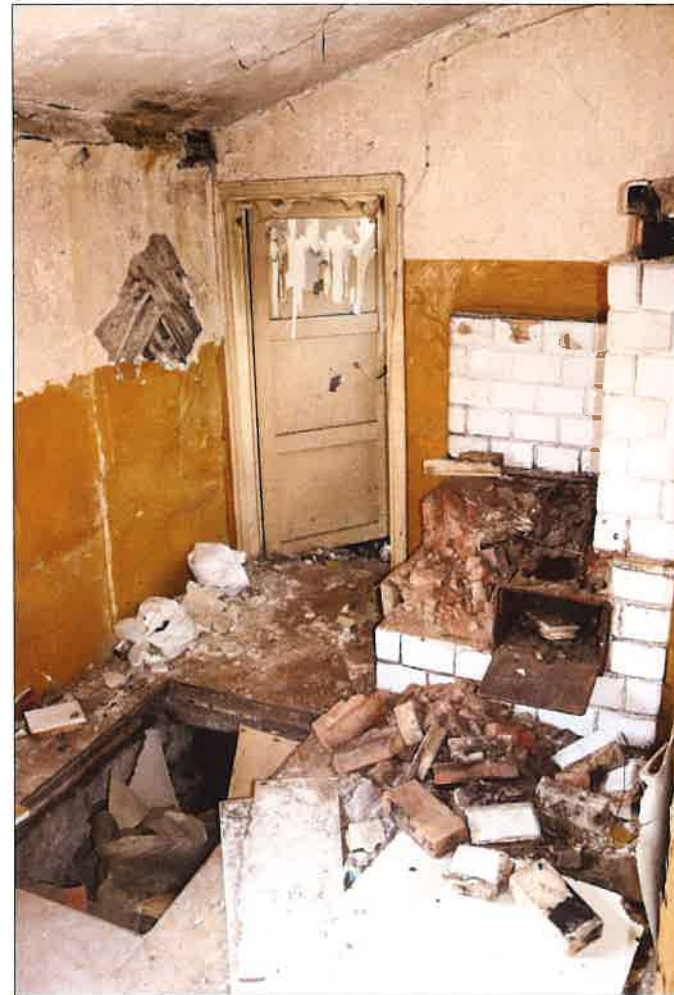
Widok pomieszczenia w przybudówce ze zniszczoną kuchnią węglową oraz niewielkim pomieszczeniem piwnicznym pod podłogą. Widok w kierunku zachodnim. (fot. Jakub Andrzejewski, 2021 r.)

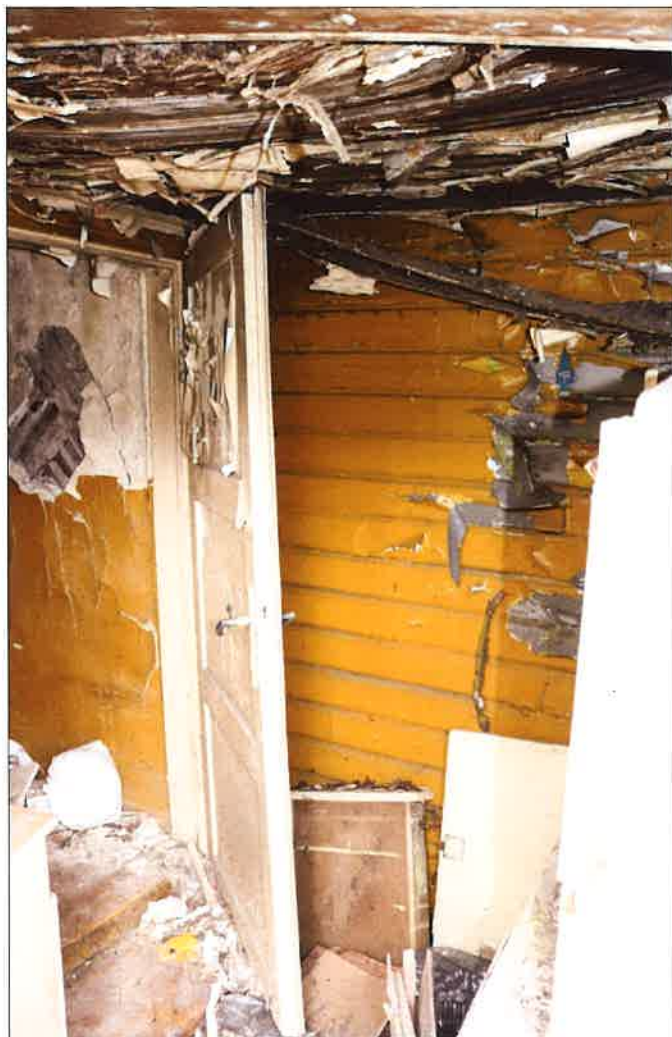
Pomieszczenie przedsionka w przybudówce po zachodniej stronie budynku. Widoczny zawalający się sufit. (fot. Jakub Andrzejewski, 2021 r.)

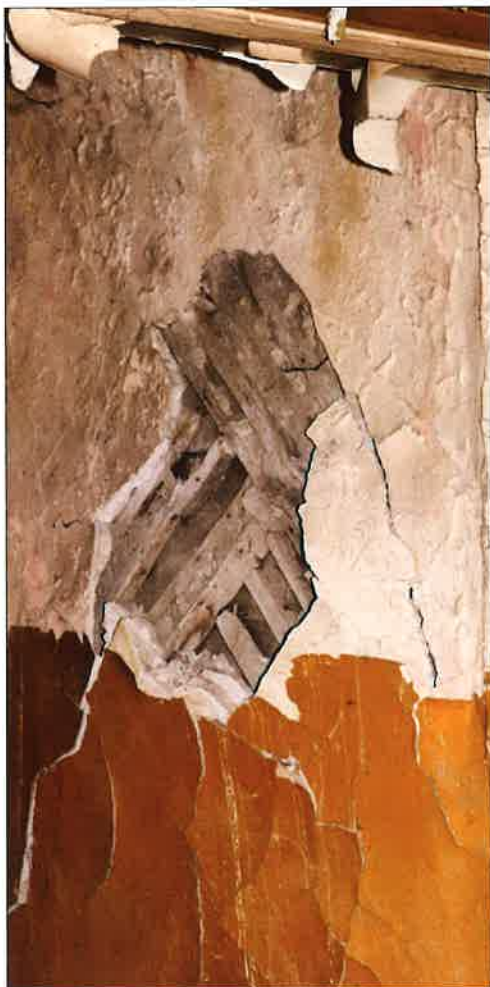
Widok odspojonej powłoki tynkarskiej oraz belek konstrukcji wieńcowej i listewek stanowiących podkonstrukcję dla powłoki tynkarskiej. (fot. Jakub Andrzejewski, 2021 r.)

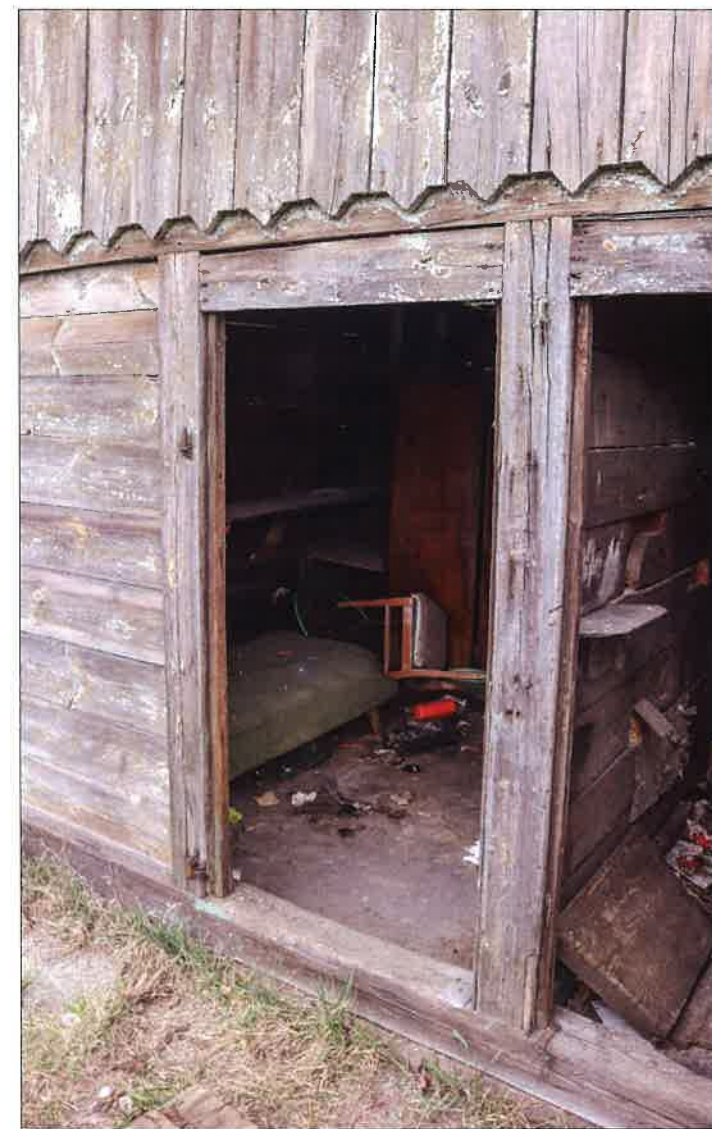
Widok pomieszczenia po południowej stronie budynku, widoczny brak skrzydła drzwiowego. (fot. Jakub Andrzejewski, 2021 r.)
