# KARTA EWIDENCYJNA ZABYTKU NIERUCHOMEGO WPISANEGO DO REJESTRU ZABYTKÓW

**DZWONNICA PRZYKOŚCIELNA**

**LEWICZYN**

**Lewiczyn 1**

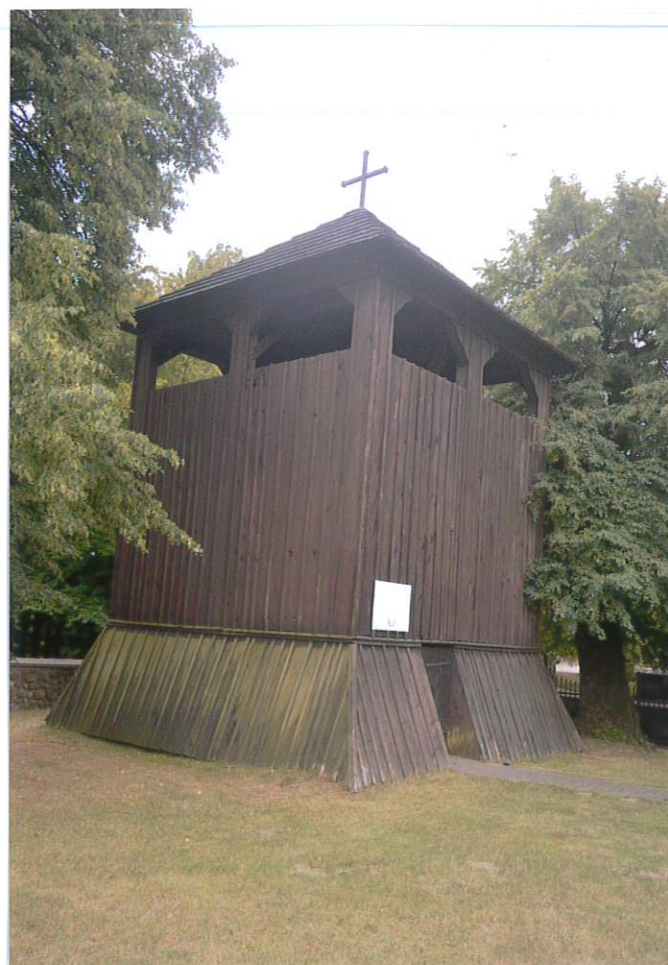
Fot. 2. Elewacje północna i zachodnia, 2022.

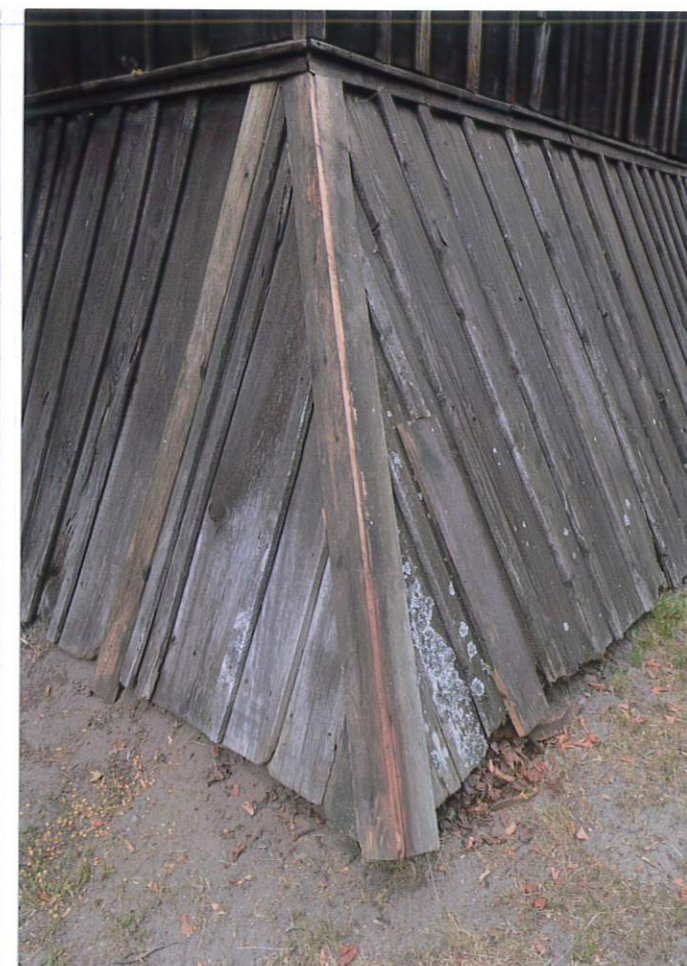
Fot. 3. Fartuch w narożniku południowo-wschodnim,

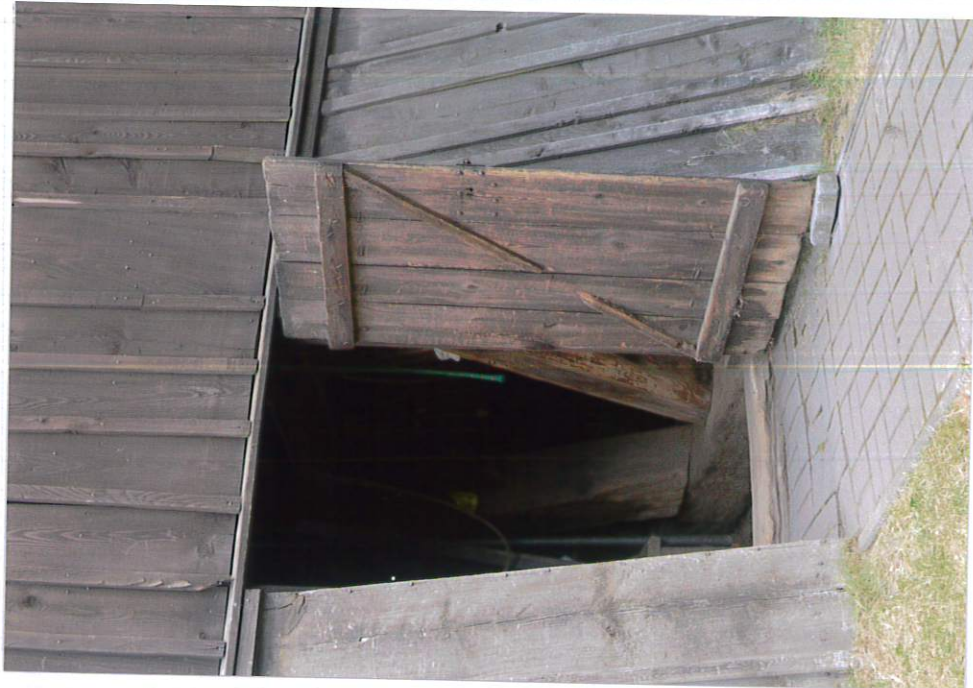
Fot. 5. Drzwi (elewacja zachodnia) – rewers, 2022.

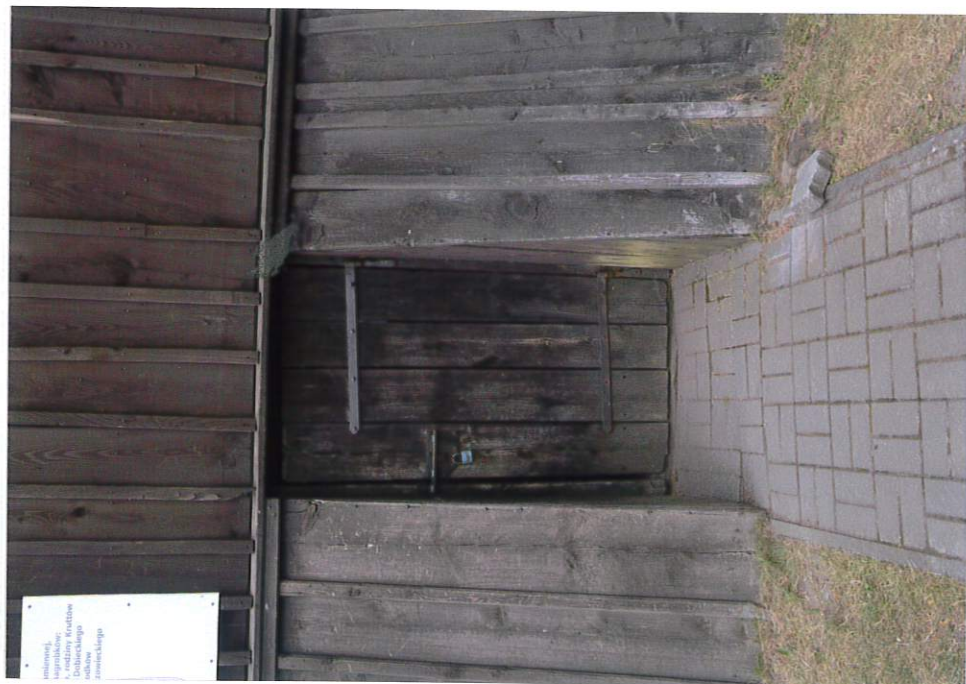
Fot. 4. Drzwi (elewacja zachodnia) – awers, 2022.

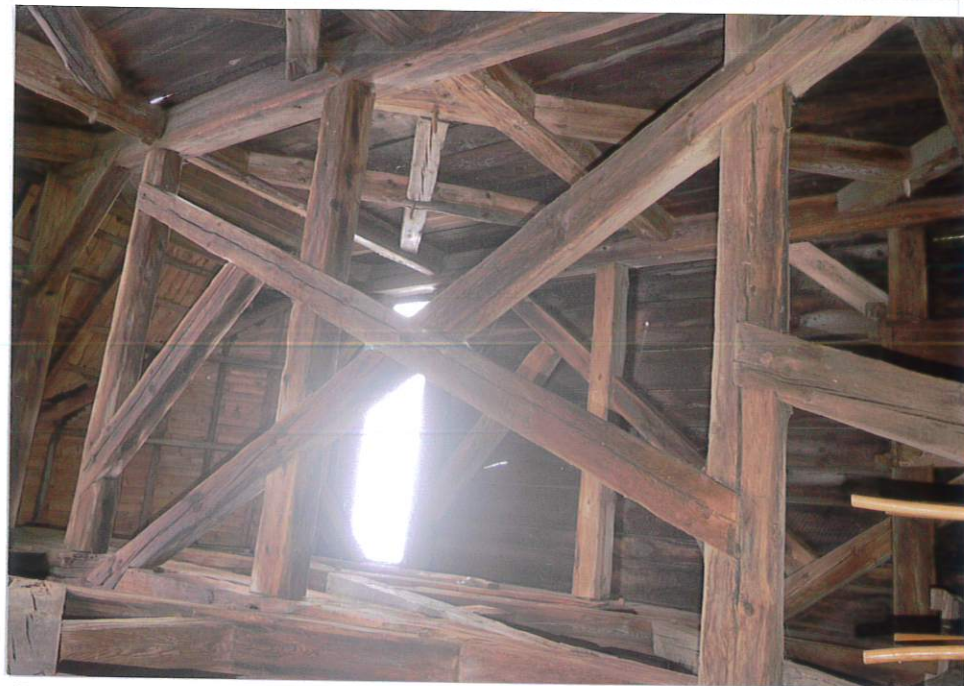
Fot. 7. Rama południowa (widok od zachodu), 2022..

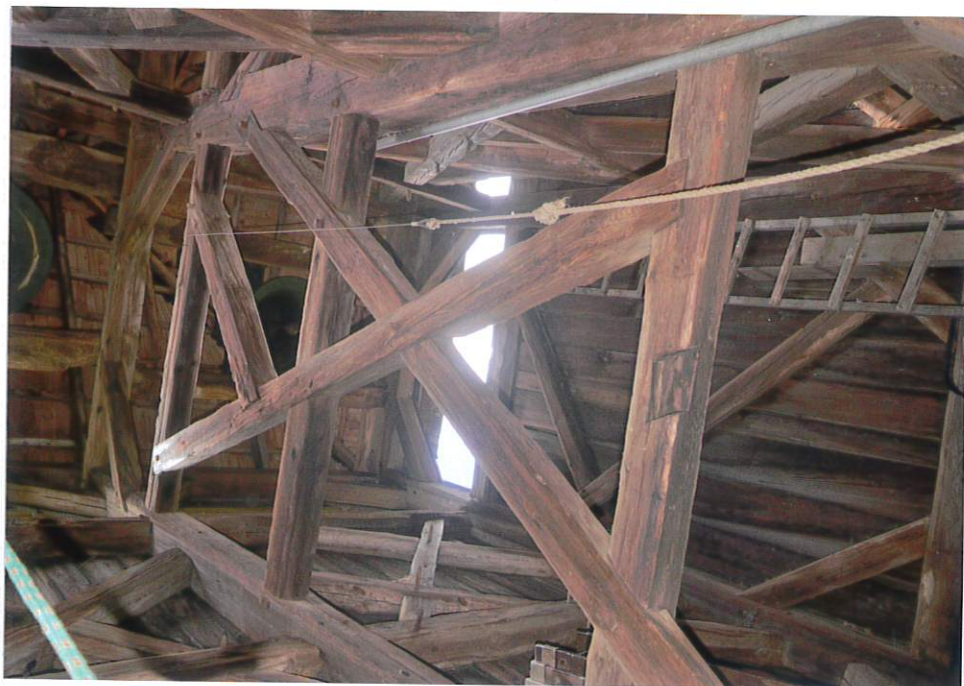
| 18. Stan zachowania<br><br>Ogólny stan zachowania budynku: dobry. Brak śladów zawilgocień.<br><br><ul style="list-style-type: none"> <li>▪ Konstrukcja – dobry. Widoczna miejscowa (powierzchniowa) degradacja pojedynczych elementów tj. miecze stopowe, końcówki podwalin. Brak miecza w ramie północnej.</li> <li>▪ Ściany zewnętrzne (szalunek) – dostateczny. Widoczne prześwity między deskowaniem fartucha a deskowaniem ścian. Fartuch ściany północnej z mchem. Północno-wschodni narożnik fartucha porażony porostami, końcówki desek poszczerbione.</li> <li>▪ Powąta – dobry; brak śladów zawilgocenia.</li> <li>▪ Drzwi – dobry.</li> <li>▪ Wieżba dachowa – dobry.</li> <li>▪ Pokrycie dachowe – dobry.</li> </ul> | | 19. Istniejące zagrożenia, najpilniejsze postulaty konserwatorskie<br><br><b>Zagrożenia:</b> <ul style="list-style-type: none"> <li>▪ Brak bieżących remontów i konserwacji.</li> <li>▪ Samodzielne remonty i przeróbki konstrukcji oraz wymiana oryginalnych elementów.</li> <li>▪ Zmiana warunków wodno-gruntowych.</li> </ul> <b>Postulaty konserwatorskie:</b> <ul style="list-style-type: none"> <li>▪ Okresowe kontrole stanu technicznego celem sprawdzenia występowania i eliminacji czynników niszczących.</li> <li>▪ Założenie instalacji odgromowej.</li> <li>▪ Inwentaryzacja ciesielskich znaków montażowych dla całości konstrukcji</li> <li>▪ Rozpoznanie i dokumentacja (ewentualna inwentaryzacja) oraz analiza znaków ciesielskich występujących na powierzchniach elementów konstrukcji.</li> <li>▪ Traseologia – rozpoznanie i analiza śladów pozostawionych przez narzędzia ciesielskie.</li> </ul> | |

Fot. 6. Rama północna (widok od zachodu), 2022..

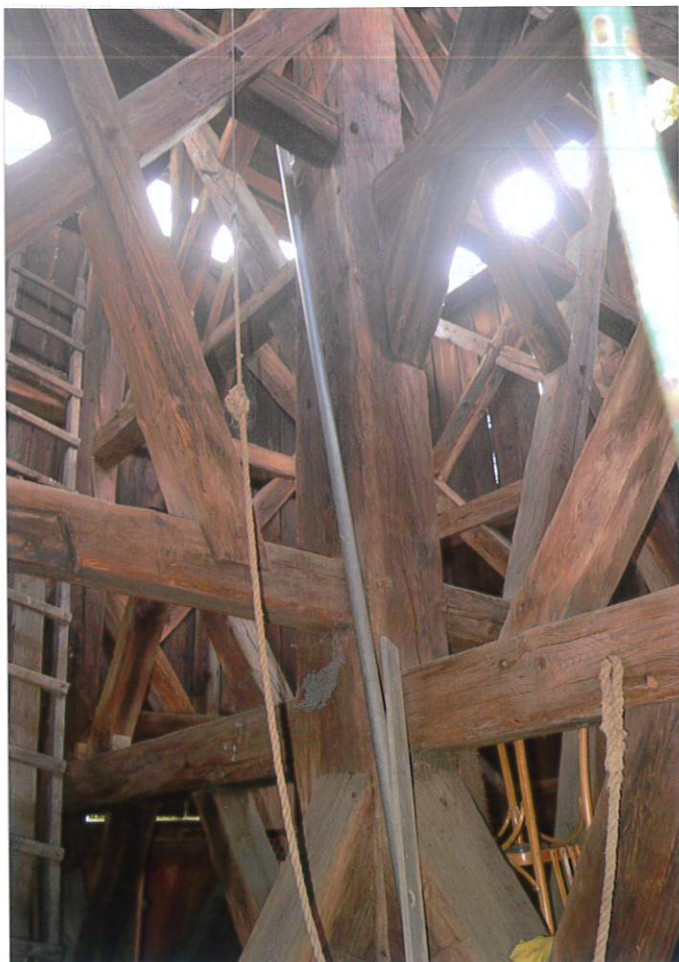
Fot. 8. Przęsło północno-zachodnie – widok na słup środkowy, 2022.

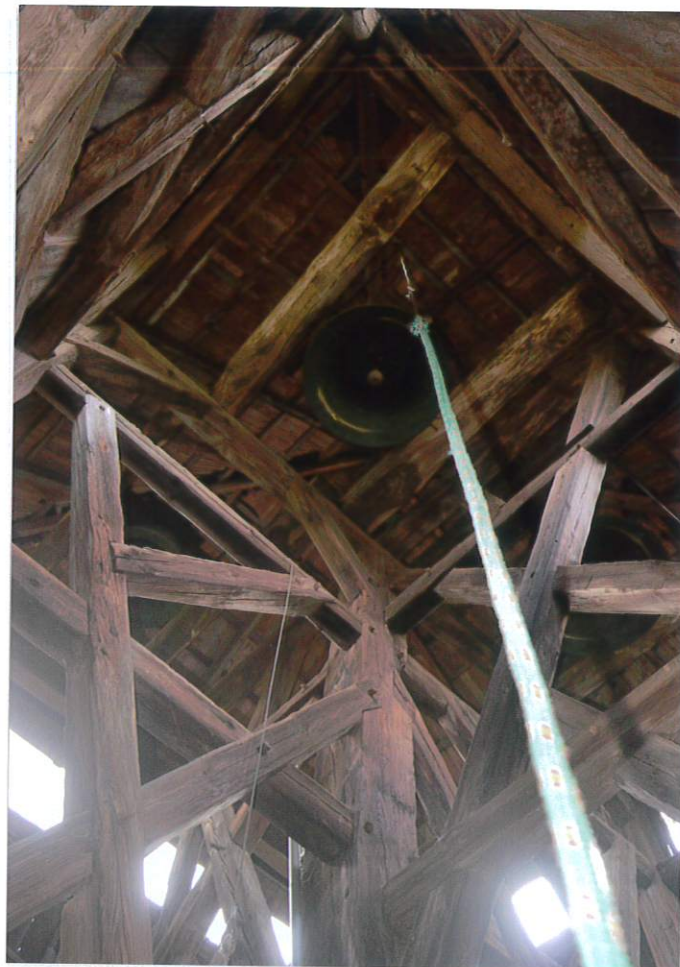
Fot. 9. Górne poziome przęsła północno-zachodniego wraz z dzwonem, 2022.

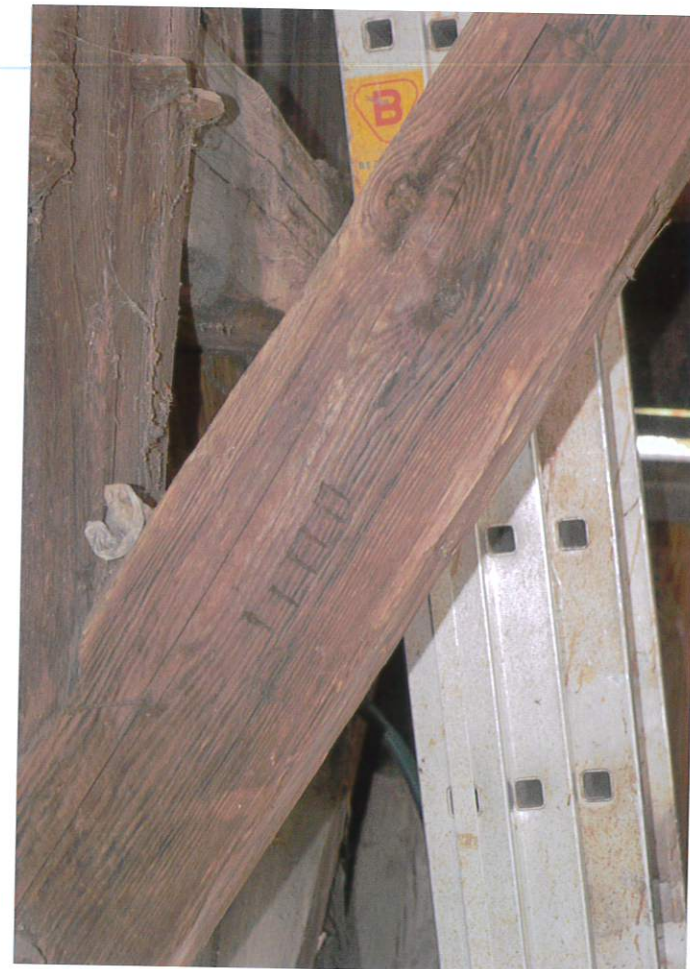
Fot. 10. Rama północna – fragment zastrzału ze znakiem montażowym, 2022..

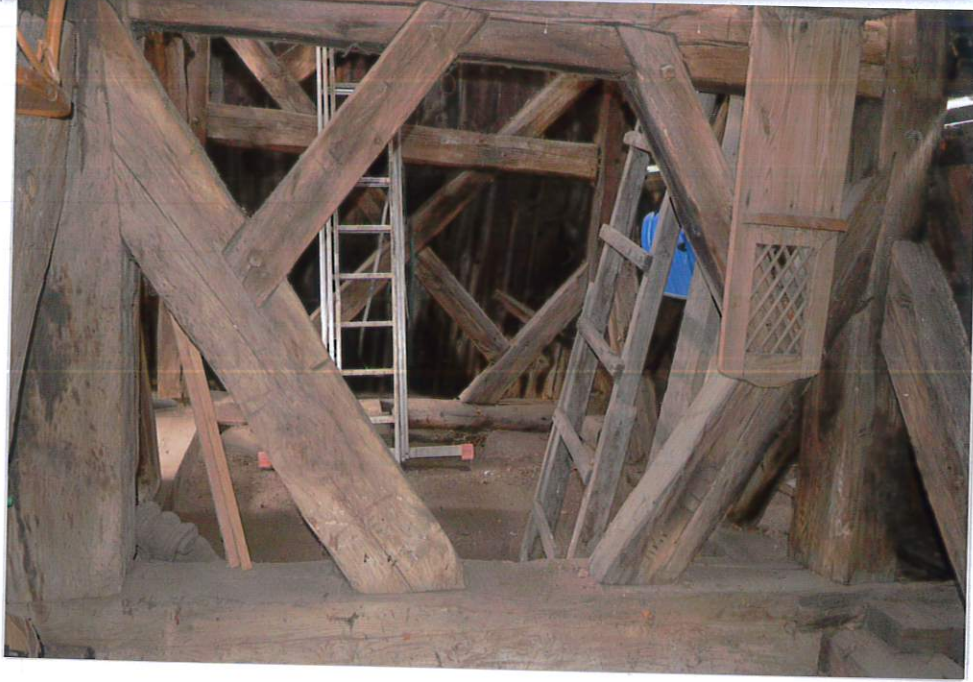
Fot. 12. Rama wschodnia – poziom przyziemia (widok od północy), 2022.

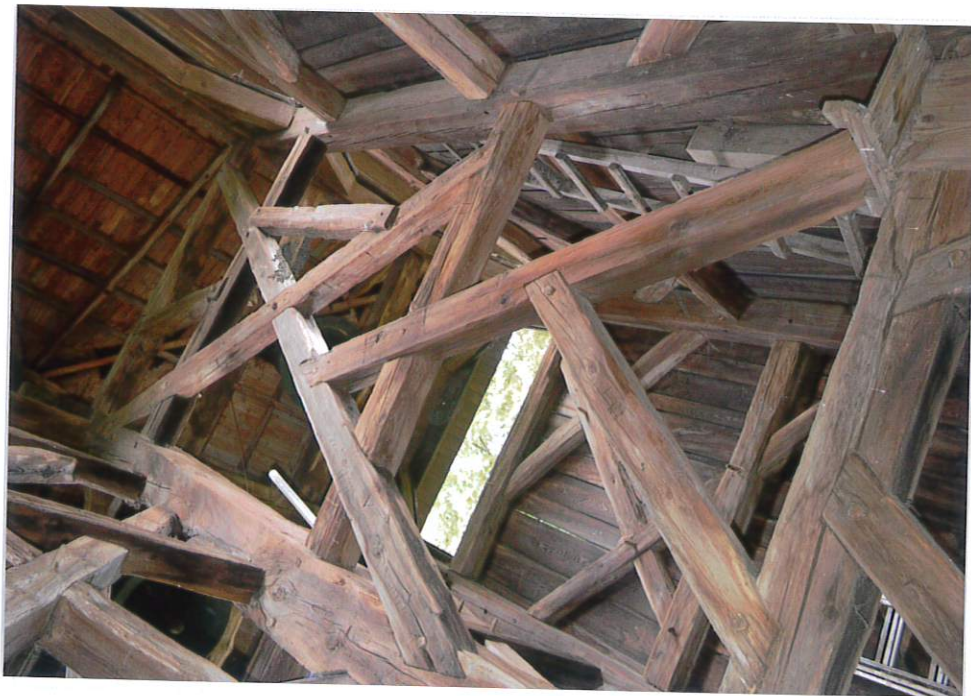
Fot. 11. Rama wschodnia – górne poziomy (widok od północy), 2022.

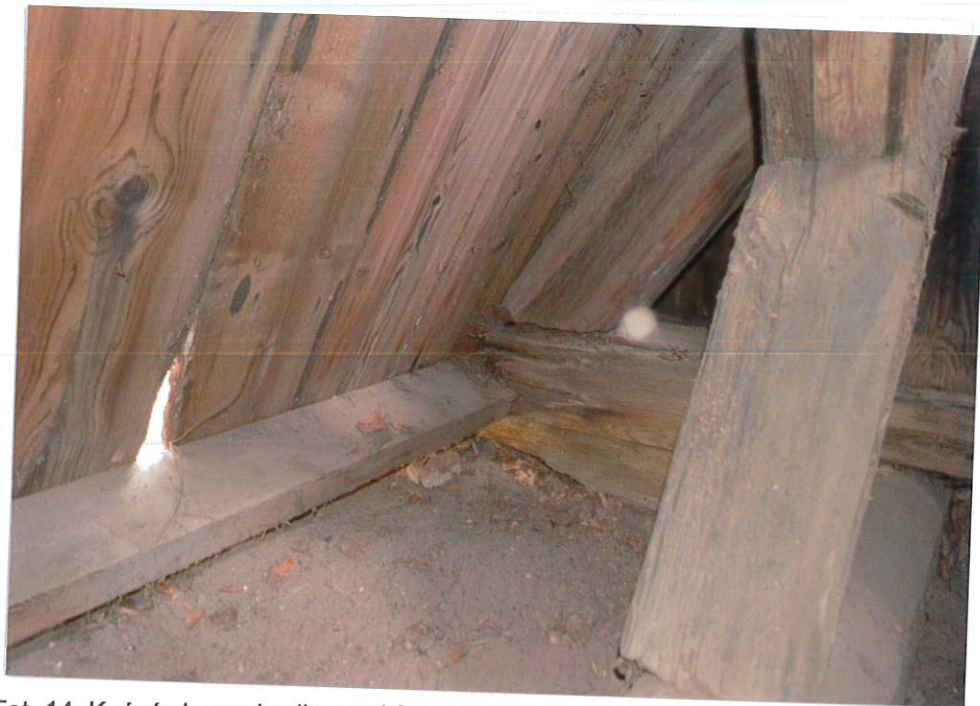
Fot. 14. Końcówka podwaliny pod fartuchem w narożniku północno-wschodnim, 2022

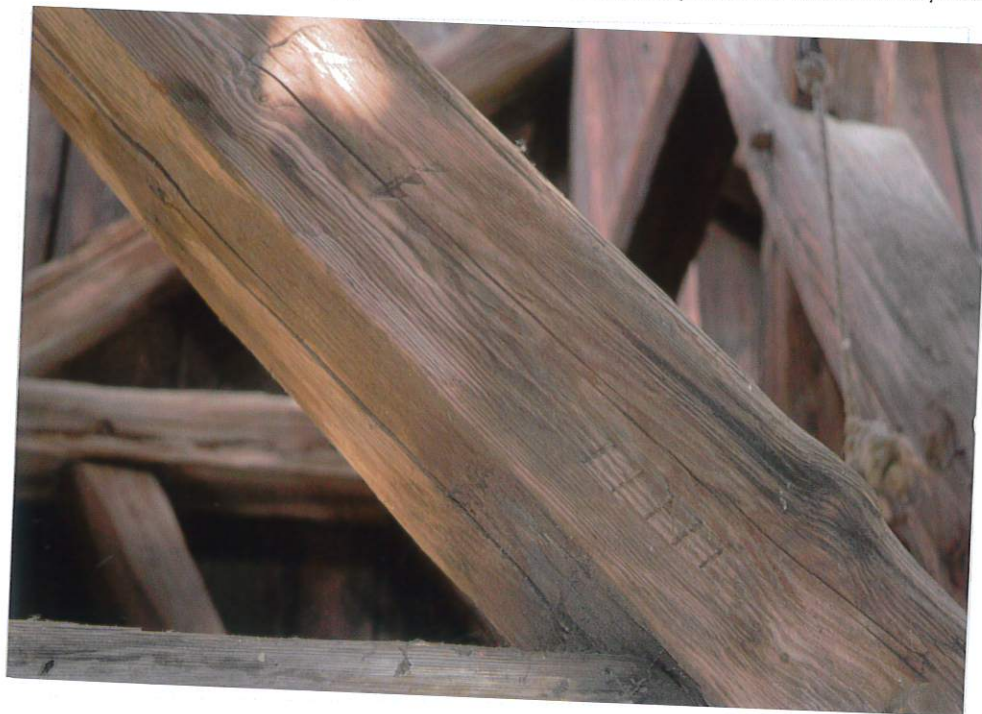
Fot. 13. Rama zachodnia – fragment miecza ze znakiem montażowym, 2022..

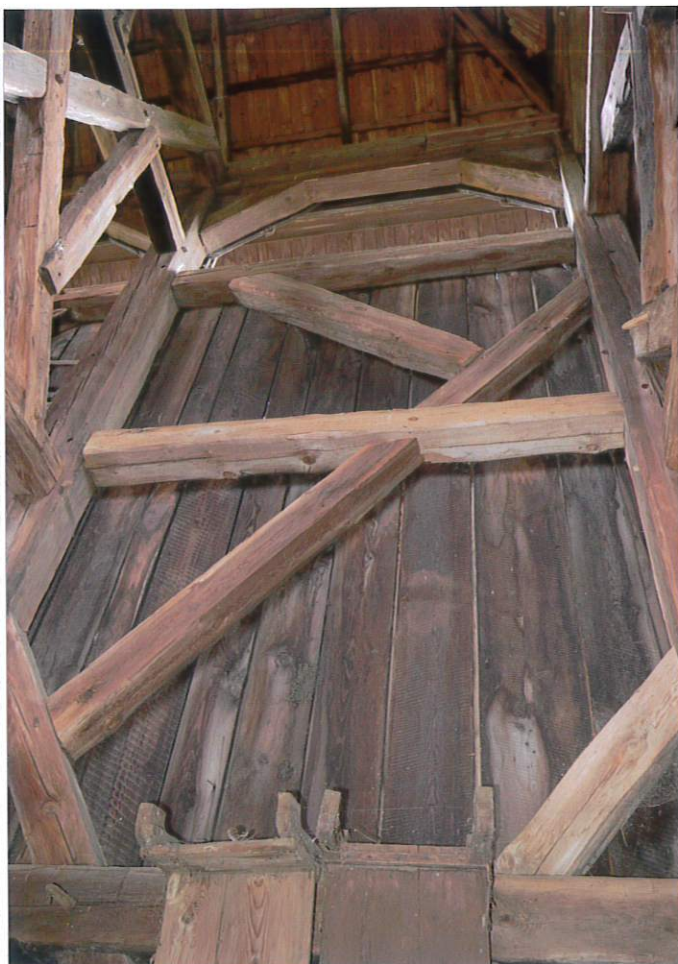
Fot. 15. Ściana północna (północno-wschodnie przęsło), 2022.

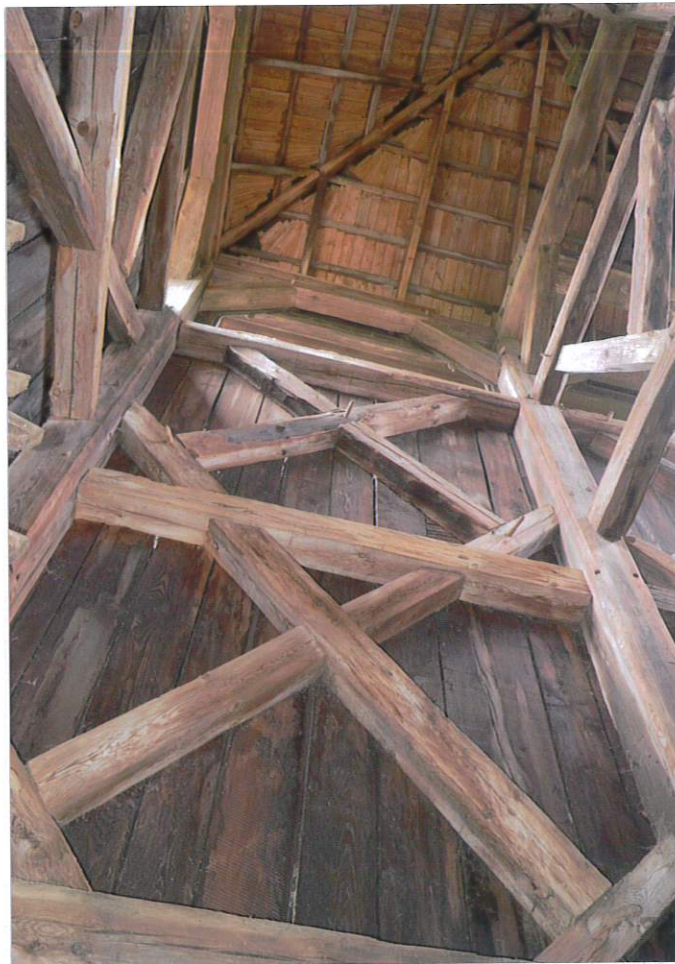
Fot. 16. Ściana wschodnia (północno-wschodnie przęsło), 2022.
