WRD.5133.2.47.2019

### ZAWIADOMIENIE

zawiadamiam o zamiarze włączenia do wojewódzkiej ewidencji zabytków kart ewidencyjnych:

# KARTA EWIDENCYJNA OBIEKTU NIERUCHOMEGO NIEWPISANEGO DO REJESTRU ZABYTKÓW

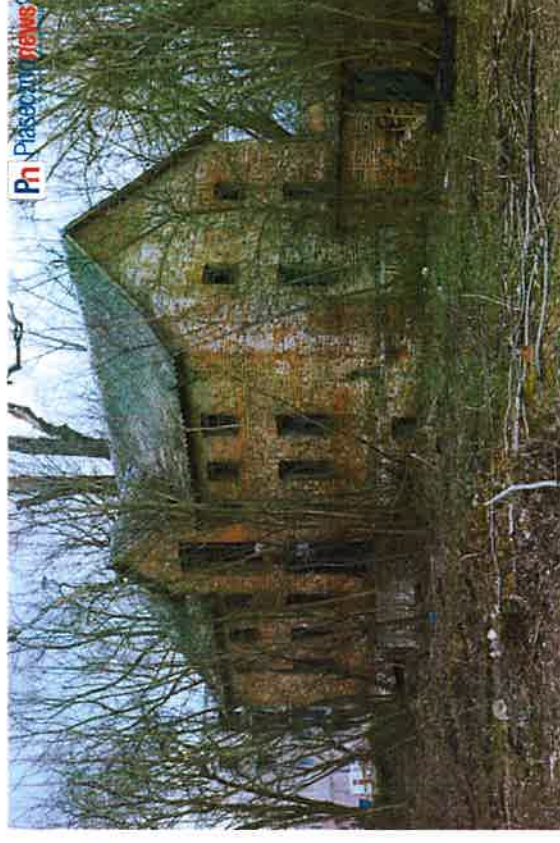
**Stan zachowania:** Zły. Obiekt w stanie ruiny, niezabezpieczony.

Budynek tzw. Spichlerz”, fot. 2019, repr. z Piaseczno News, piasecznonews.pl/powstanie-park-w-zamieniu/

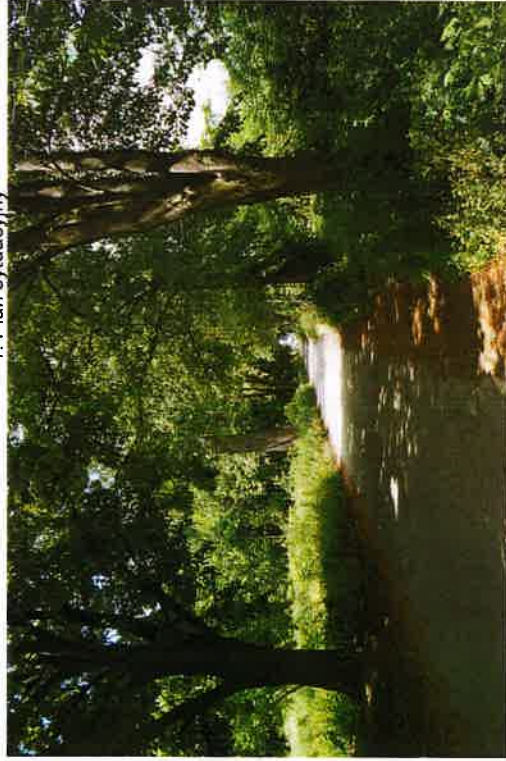
2. Widok ogólny alei

Aleja wytyczona została na osi wschód-zachód, historyczne nasadzenia znajdują się głównie po północnej stronie drogi, do najcenniejszych drzew należą lipy, pochodzące najprawdopodobniej z 2 poł. XIX w. oraz okazy robinii akacjowych z 1 poł. XX w. Większość drzew jest w dobrej kondycji. Jezdnia wyłożona jest trylinką, chodnik wytyczony po północnej stronie drogi jest niezachowany. Aleja wytyczona została wzdłuż na cz. dz. ew. nr 22/7; jej granica przebiega od strony zachodniej od granicy z dz. ew. nr 22/2, wzdłuż północnej granicy dz. ew. 22/7, i na przedłużeniu jej granicy w poprzek dz. ew. nr 21, następnie wzdłuż granicy dz. ew. nr 5/7, oraz w linii prostej, równoległej do północnej granicy alei, w odległości 6 m od granicy jezdni na dz. ew. nr 22/11, 22/12, 22/19, 22/20 z obr. Zakłady Zamienie: w celu ochrony strefy korzeniowej i koron istniejącego drzewostanu.

Ze względu na wznoszone wokół d. majątku osiedla mieszkaniowe znacznie wzrosło natężenie ruchu na ul. Zakładowej, część materiałów budowlanych składowanych jest w obrębie strefy korzeniowej drzew sąsiadujących z placem budowy, wykopy mogą prowadzić do zmian warunków wodnych na terenie d. majątku, co stanowi istotne zagrożenie dla zabytkowej alei. Sposób prowadzenia inwestycji mieszkaniowej może prowadzić do zniszczenia istniejącego drzewostanu, co miałoby negatywny wpływ na walory historyczne i naukowe istniejącego krajobrazu kulturowego.

Postuluje się odsunięcie zabudowy od istniejącej alei drzew, zmniejszenie natężenia ruchu np. poprzez przekierowanie na ul. Waniliową i Arakową. Należy dokonać również cięć pielęgnacyjnych drzew tworzących aleję, a ewentualny remont ul. Zakładowej przeprowadzić w taki sposób, aby nie naruszyć istniejących nasadzeń (lip, robinii akacjowych).

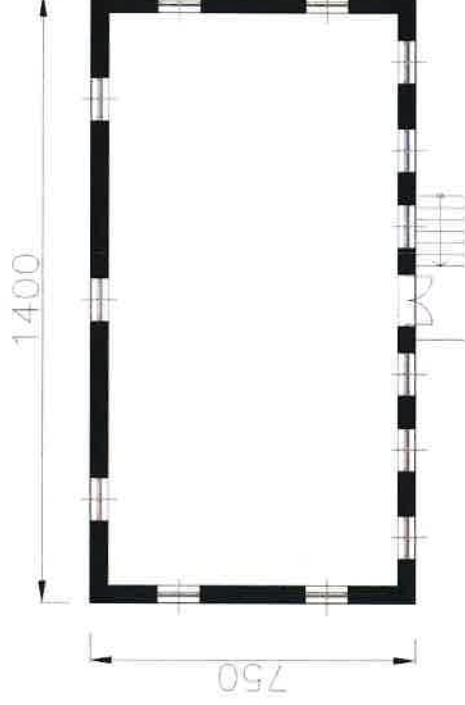
2. Rzut przyziemia.

Budynek usytuowany został w pobliżu dwóch sztucznych stawów, założony jest na rzucie prostokąta, murowany, podpiwniczony, 2-kondygnacyjny, przekryty dachem dwuspadowym krytym falistym eternitem, z ryzalitem na osi elewacji frontowej. Elewacje z cegły ceramicznej pełnej na zaprawie cementowo-wapiennej, pozostawione zostały w surowej cegle, schody zewnętrzne na wysoki parter – murowane, jednobiegowe z podestem o funkcjo rampy wyładunkowej. Stolarka okienna i drzwiowa – niezachowana, relikty wskazują na stolarkę ościeżnicową, skrzydła pojedyncze, jedno i dwudzielne. Stolarka drzwiowa – drewniane, dwuskrzydłowe drzwi płycinowe.  
Wystrój wnętrz niezachowany, stropy żelbetowe (piwnica), drewniane (wyższe kondygnacje), na kondygnacjach drewniany słup wsporczy, drewniane schody, zachowana drewniana więźba dachowa.

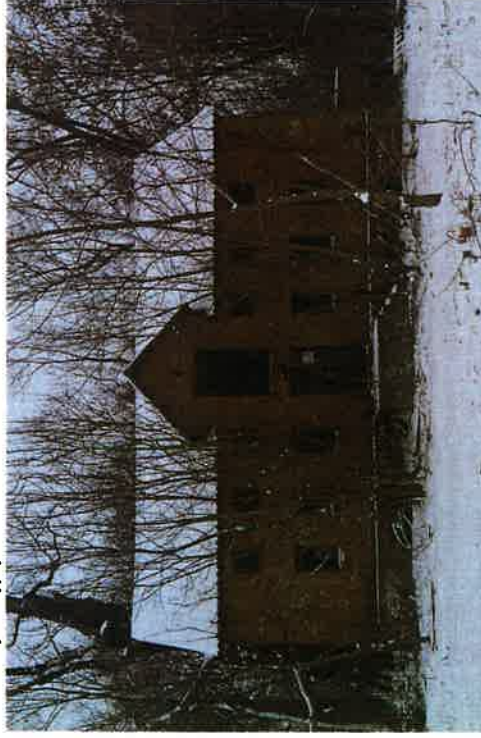
3. Widok elewacji frontowej.

Dostateczny, nieużytkowany.

Obiekt nieużytkowany, niezabezpieczony, pozbawiony stolarki, narażony na szkodliwe oddziaływanie czynników atmosferycznych. Postuluje się remont z zachowaniem gabarytów.

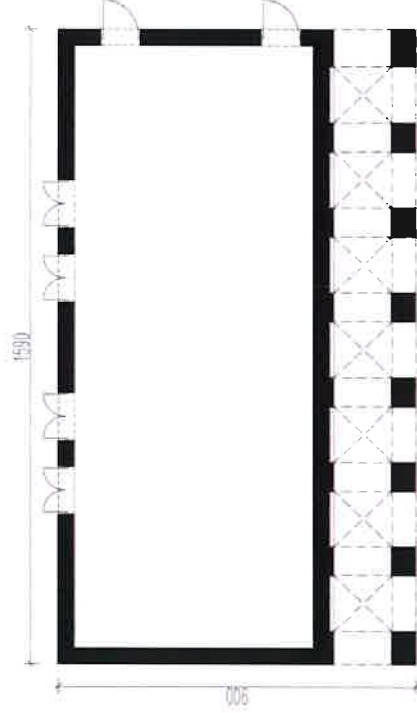
2. Rzut przyziemia.

Budynek usytuowany w pobliżu głównej alei (ob. ul. Zakładowa) założony na rzucie prostokąta, murowany, 1-kondygnacyjny, przekryty dachem 4-spadowym krytym płytkami eternitu ułożanymi w karo (wczesniej prawdopodobnie dachówką). Elewacje tynkowane, z profilowanym gzymsiem wieńczącym. W elewacji południowej sklepiony krzyżowo podcieleń arkadowy. Trzony filarów podcienia pływcinowe, analogiczne arkadowanie i pływcinowe lizeny na licu elewacji. Wejścia od strony wschodniej (drzwi jednoskrzydłowe) i od strony północnej (drzwi techniczne dwuskrzydłowe). Dach doświetlony oknami typu wole oko.

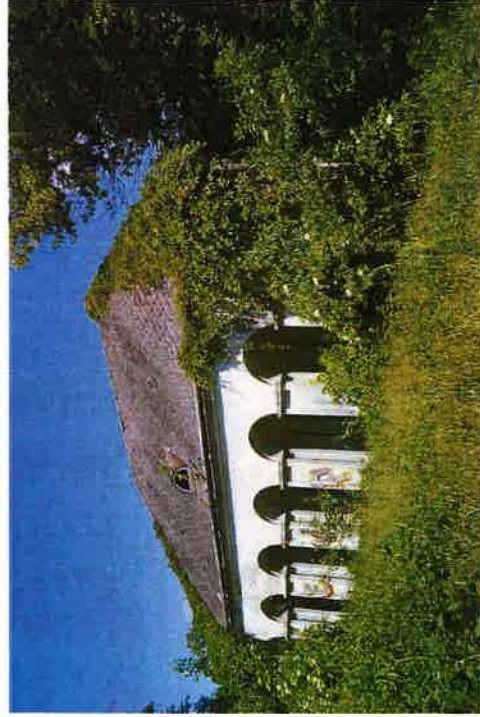
3. Widok elewacji frontowej.

Budynek nieużytkowany, częściowo zabezpieczony, uszkodzone poszycie dachowe i zniszczone obróbki blacharskie narażony na szkodliwe oddziaływanie czynników atmosferycznych. Postuluje się remont z zachowaniem gabarytów.

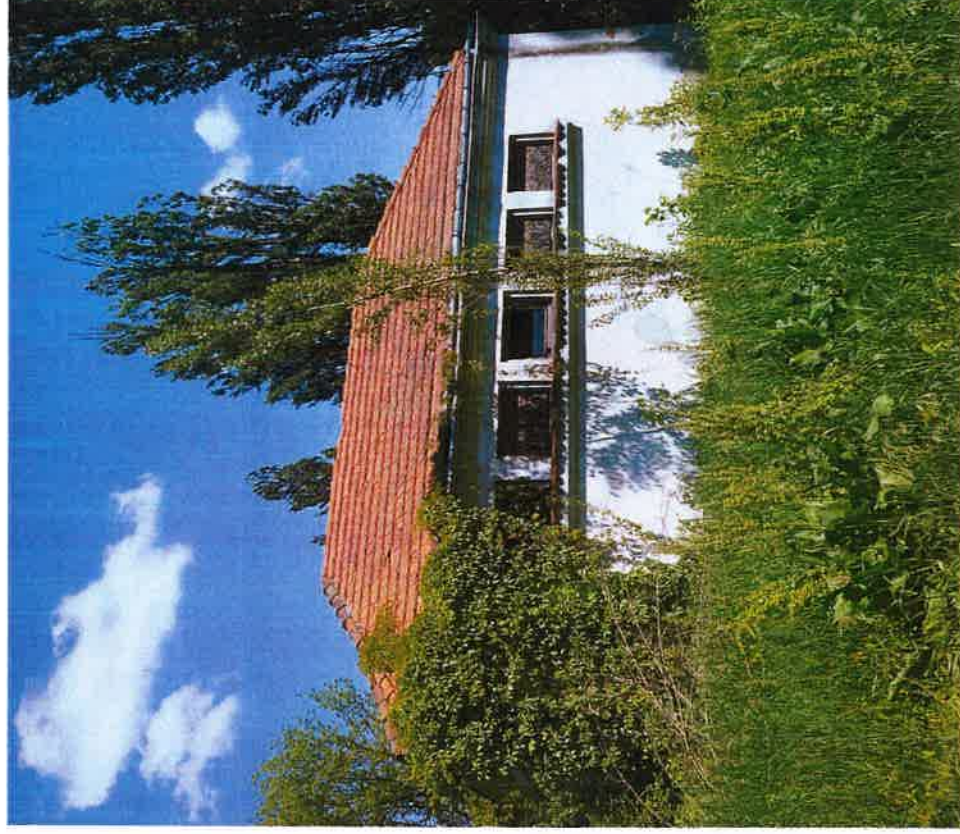
3. Widok elewacji frontowej.

Budynek usytuowany w drugiej linii zabudowy, w pobliżu głównej alei (ob. ul. Zakładowa), założony na rzucie prostokąta, murowany, 1-kondygnacyjny, przekryty dachem 4-spadowym krytym dachówką ceramiczną. Elewacje tynkowane, z profilowanym gzymsiem wieńczącym. Wejścia od strony wschodniej (drzwi jednoskrzydłowe). W ścianie południowej 4 niewielkie okna, dach doświetlony oknami typu wole oko.

Budynek nieużytkowany, częściowo zabezpieczony, uszkodzone poszycie dachowe i zniszczone obróbki blacharskie, uszkodzenie elewacji w narożniku południowo-zachodnim. Budynek narażony na szkodliwe oddziaływanie czynników atmosferycznych. Postuluje się remont z zachowaniem gabarytów.
