# KARTA EWIDENCYJNA ZABYTKU NIERUCHOMEGO NIWPISANEGO DO REJESTRU ZABYTKÓW

JÓZEFÓW

**PRZEDMOŚCIE WARSZAWSKIE  
(1916-1918 BRÜCKENKOPF WARSCHAU)  
ODCINEK JÓZEFÓW**

1916, 1920, 1939, 1940-1944

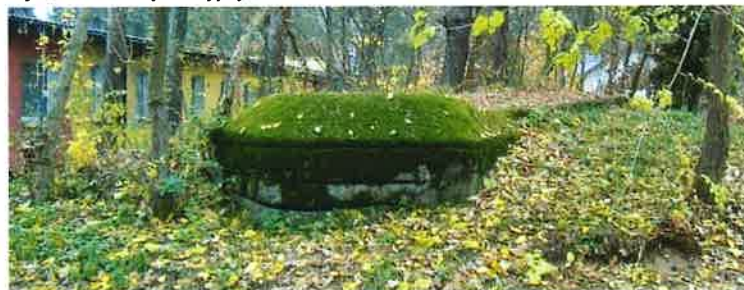
Fot. 1. Punkt oporu na Górcie Reisswassera - stanowisko obserwacyjne (3c) z fragmentem rozebranego częściowo schronu-podwalni, widok z południowego wschodu.  
cd. na załączniku nr 1

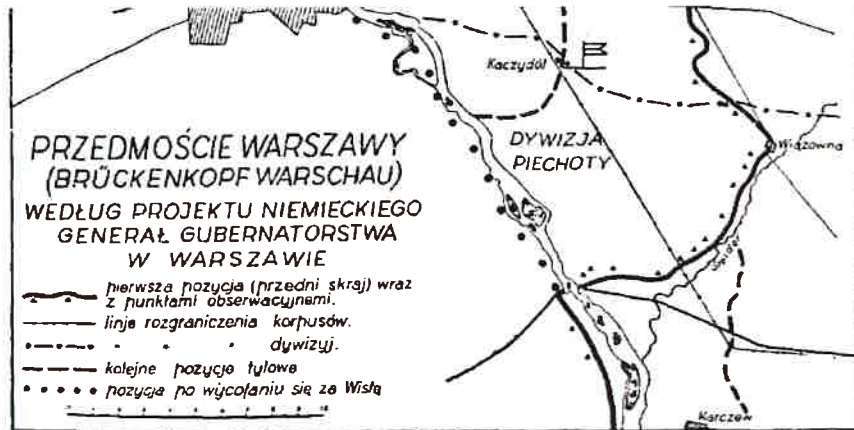
Ryc. 5. Przebieg fortyfikacji niemieckiej pozycji z lat 1915-1916, odcinek południowy. Linii tyłowej i wysuniętej, zaprojektowanych w 1917 r., prawdopodobnie nie zrealizowano. Za: B. Waligóra, Bój na przedmieściu Warszawy, Warszawa 1934, szkic nr 3 (fragment).

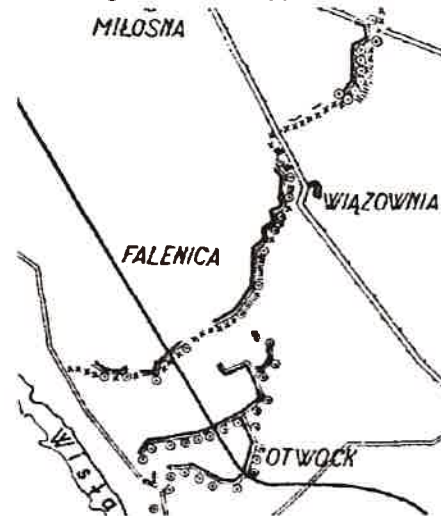
Ryc. 6. Plan pierwszej linii polskich fortyfikacji z końca lipca 1920 r., z nie zrealizowaną pozycją w Otwocku. Za: B. Waligóra, Bój na przedmieściu Warszawy, Warszawa 1934, szkic nr 9.

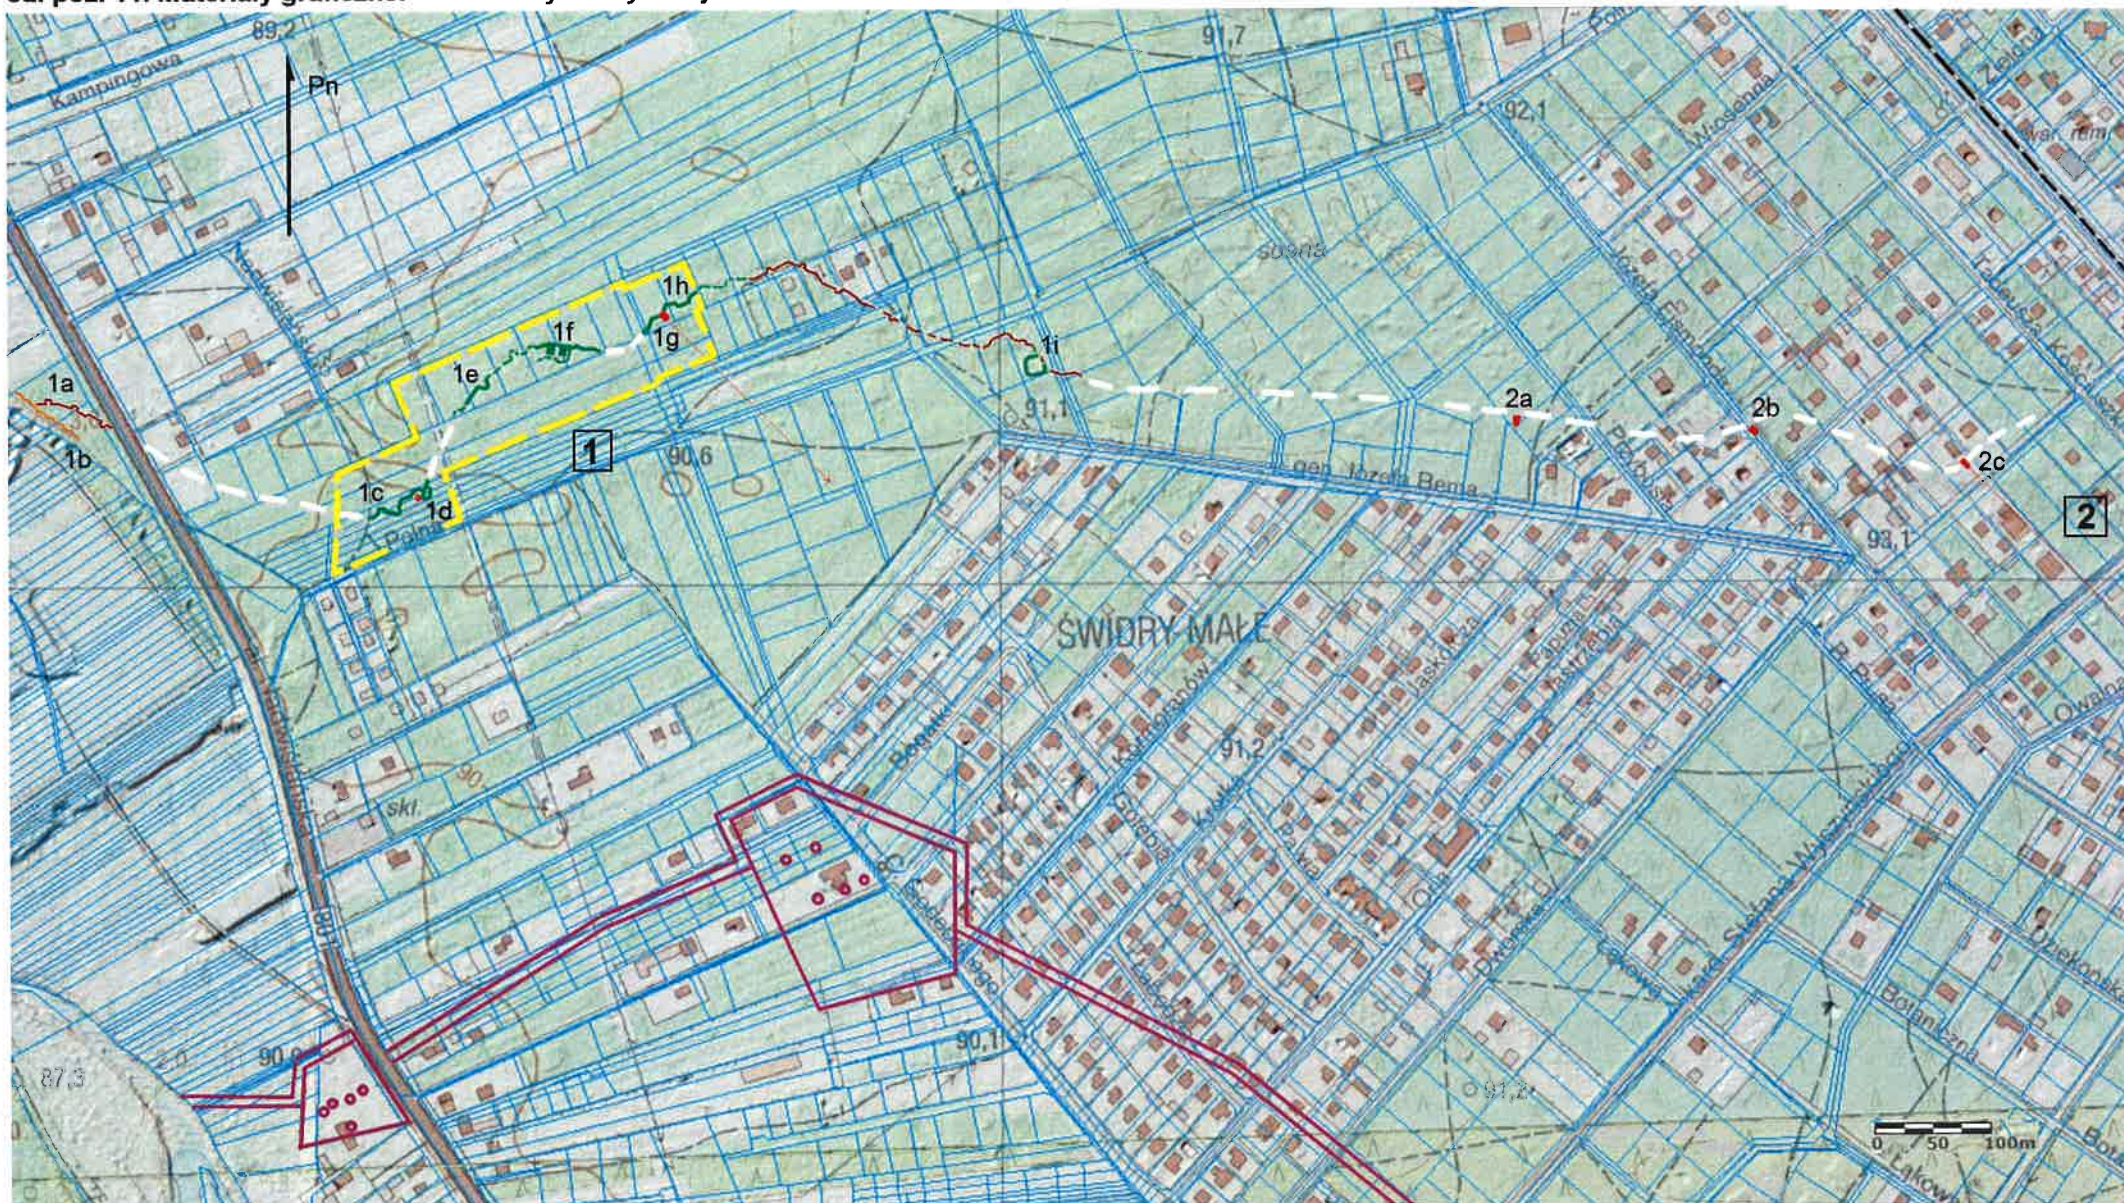
Ryc. 12a. Rzut - położenie fortyfikacji Odcinka Józefów na podkładzie współczesnej mapy topograficznej z cieniowaną rzeźbą terenu, część północno-zachodnia - pozycja z lat 1916-1918 i 1920 r.

Z archiwalnych map wynika, że pozycję poprowadzono wzdłuż skraju lasu, i miała ona rozległe otwarte przedpole, sięgające do krawędzi doliny Świdra i Wisły. Od torów Kolei Nadwiślańskiej biegła na południowy zachód w prawie płaskim terenie, po północnej stronie drogi z Rycic do Świdrów Mł. (ob. ul. Powstańców Warszawy), potem skręcała na południe, przecinała drogę i dochodziła do Górki Reisswassera - wysokiej wydmy, położonej ok. 500 m od torów kolejowych i też przynajmniej częściowo zalesionej, która stanowiła wysunięty narożnik pozycji. Z rozmieszczenia schronów zachowanych na wydmie i u jej podnóża oraz nietypowej formy jednego z nich można wnioskować, że znajdował się tutaj rozbudowany punkt oporu, być może o charakterze fortyfikacji stałej. Od wydmy pozycja biegła na zachód z lekkim odchyleniem na północ - nadal skrajem lasu, przez teren lekko pagórkowaty, przecinając trasę kolejki wąskotorowej. W pobliżu drogi łączącej Rycice przez ówczesny Józefów z Traktem Nadwiślańskim (ob. ul. Polna) wychodziła na pola, przecinała drogę i po niewielkich wzniesieniach biegła na południowy zachód i następnie północny zachód, do Traktu Nadwiślańskiego i krawędzi doliny Wisły w pobliżu południowego skraju Nowej Wsi.

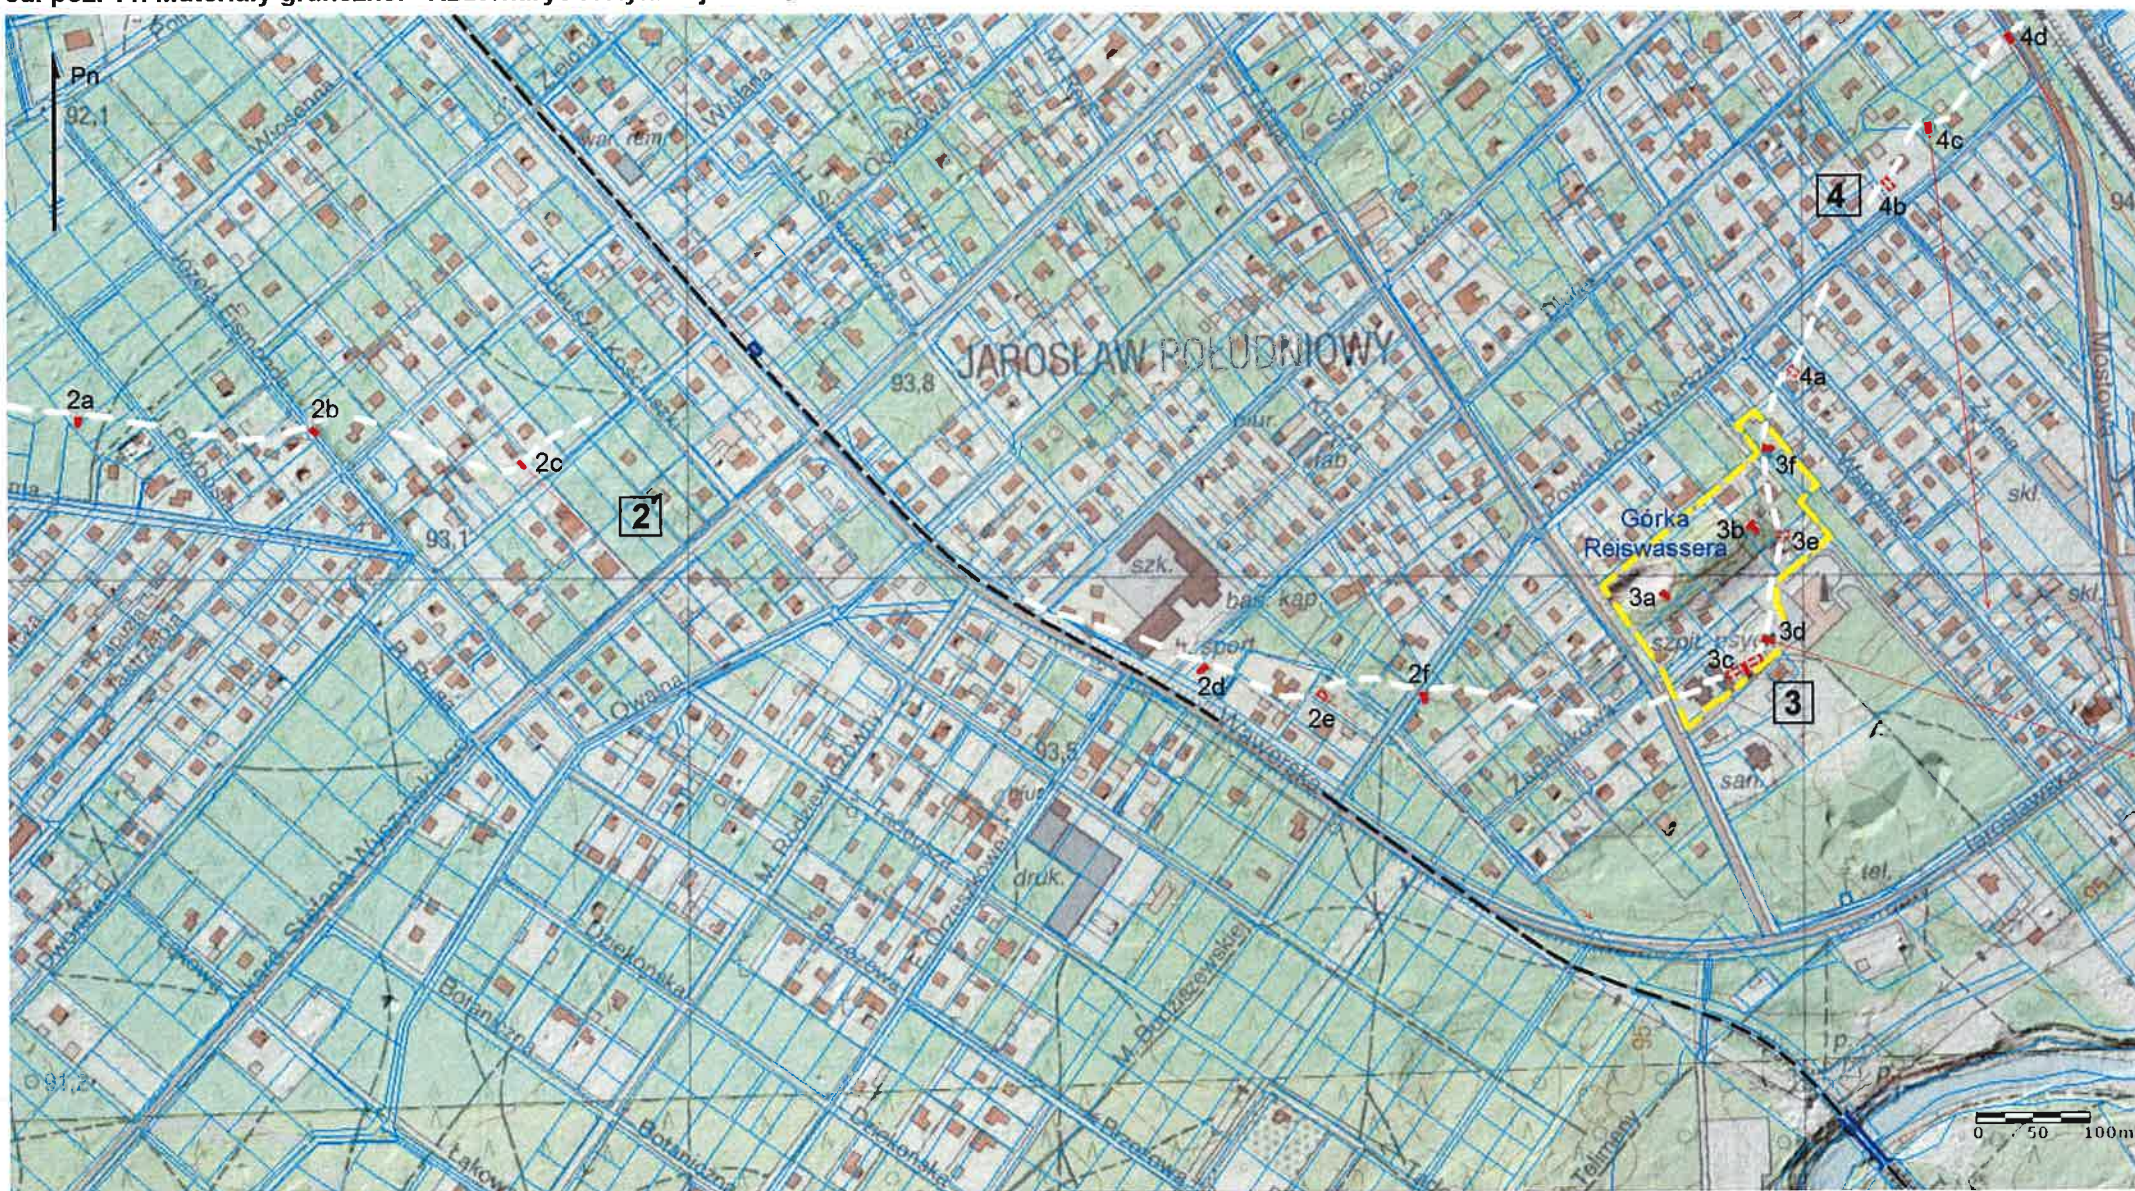
Ryc. 12b. Rzut - położenie fortyfikacji Odcinka Józefów na podkładzie współczesnej mapy topograficznej z cieniowaną rzeźbą terenu, część północno-wschodnia - pozycja z lat 1916-1918 i 1920 r.

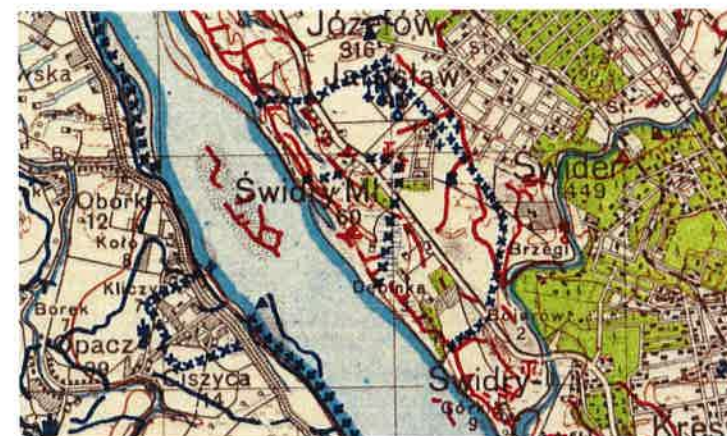
Ryc. 14. Niemiecka mapa sztabowa z naniesieniem danych z rozpoznania lotniczego, z połowy grudnia 1944 r. - rejon Józefowa i Ciszycy.

Kolor niebieski - fortyfikacje i pozycje niemieckie z końca lipca 1944 r., kolor czerwony - rozpoznane umocnienia radzieckie.

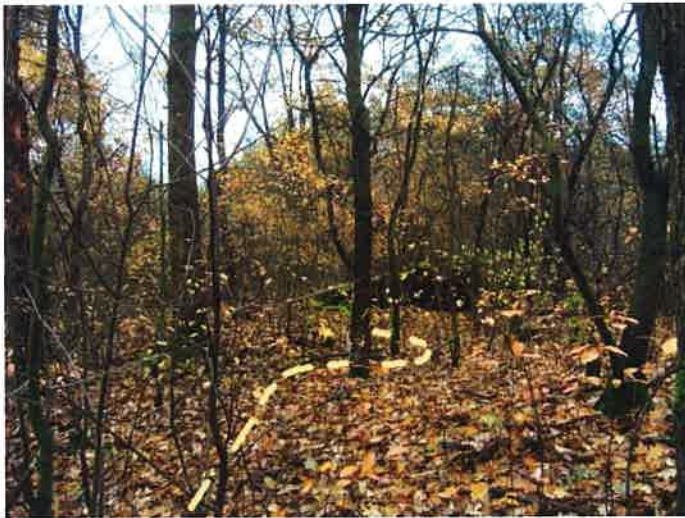
Fot. 2. Rów strzelecki (1c) z wygięciem tworzącym „redan”, widok z południowego zachodu. W głębi na szczycie wzniesienia fragment stropu schronu (1d).

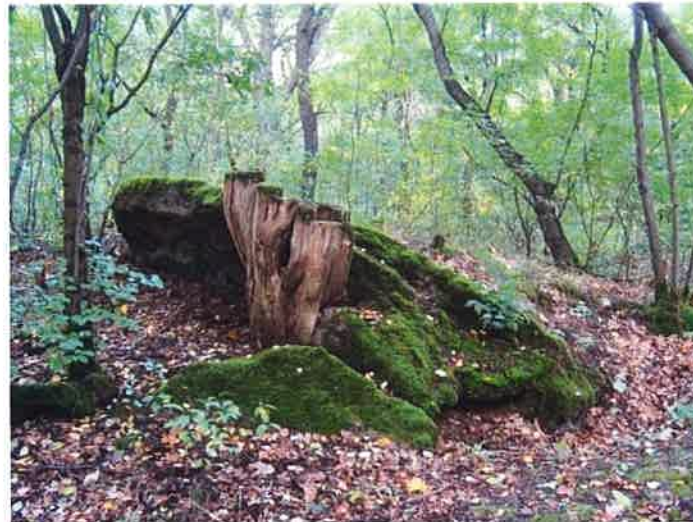
Fot. 3. Fragment żelbetowego płaszcza schronu (1d), widok z południowego zachodu. Widoczne odspajanie się dolnej i górnej warstwy.

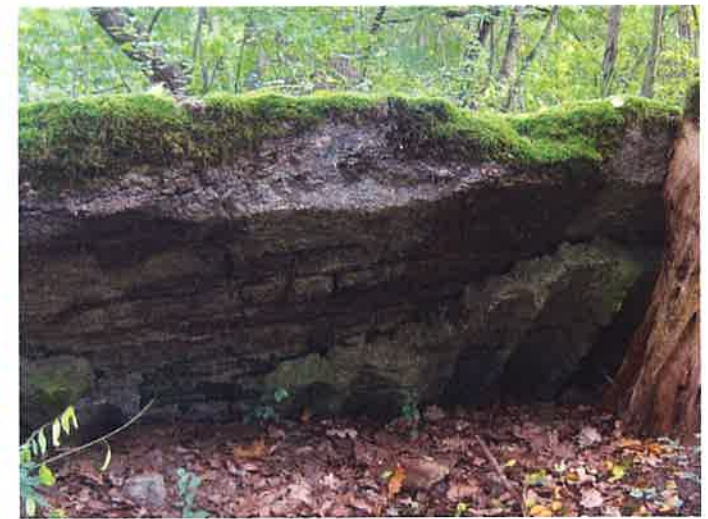
Fot. 4. Spodnia część płaszcza schronu (1d) - widoczne odciski belek, odspojenie warstwy wyrównawczej, odcisk i resztki siatki zbrojenia oraz drobnoziarnista struktura betonu.

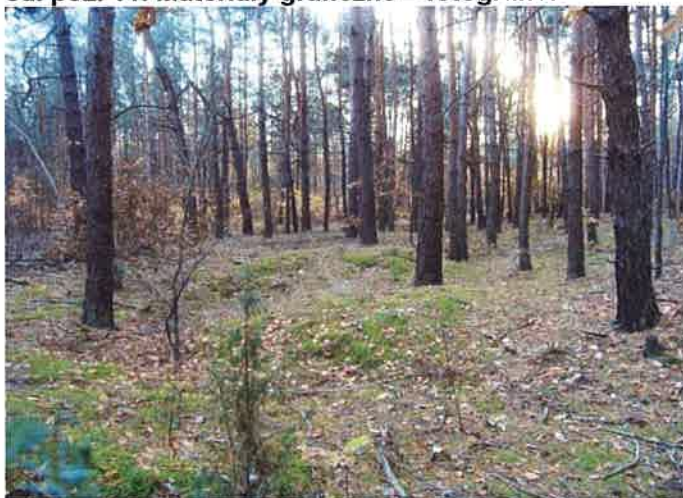
Fot. 5. Fragment rowu strzeleckiego (1e) z „redanem”, widok z północnego wschodu.

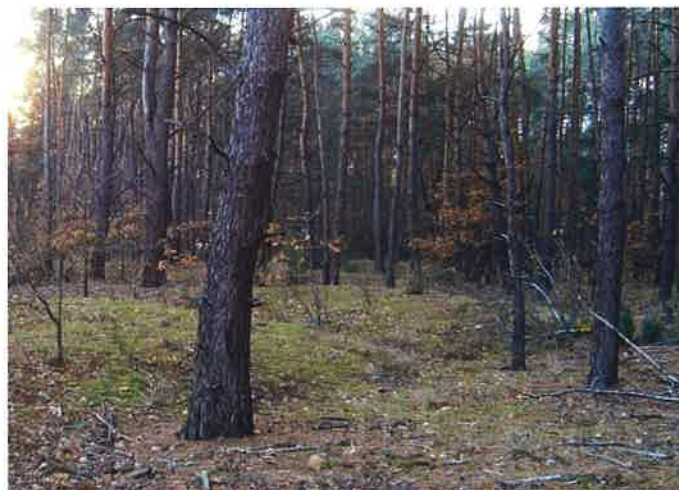
Fot. 6. Rów strzelecki (1e) z odchodzącym w lewo odgałęzieniem, za nim nasypy i dwa zagłębienia po komorach polowego schronu (1f). Widok z północnego wschodu.

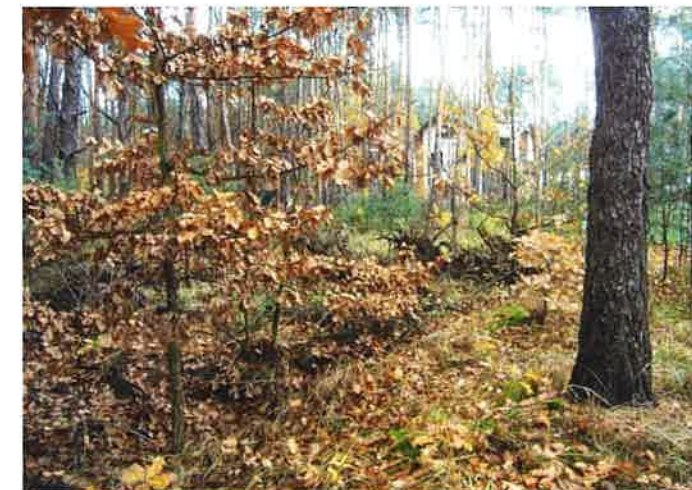
Fot. 7. Fragment rowu strzeleckiego (1h) na wschód od schronu (1g), zasypany gałęziami i karpami, widok z południowego zachodu. W głębi ogrodzenie całkowicie już splantowanej działki.

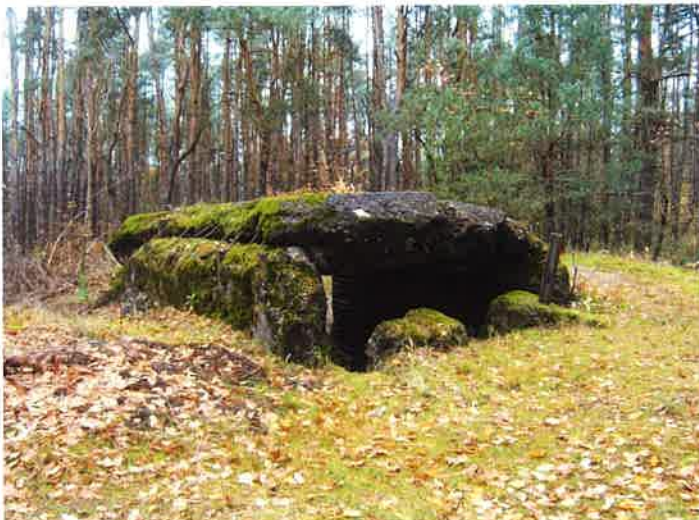
- **schron bojowy (1g)** z 1916 r. - żelbetowy dla ckm, w linii rowu strzeleckiego, z polem ostrzału skierowanym na południowy wschód, flankującym przedpole przyległego odcinka pozycji; wysadzony po 1944 r. i zachowany w stanie czytelnej ruiny (fot. 8, 10).  
Na planie prostokąta, w układzie wzdłużnym z izbą bojową ze strzelnicą w krótszej ścianie czołowej i z krótką przelotnią (ryc. 15a). Ściany i strop zbrojone dwoma siatkami ze stalowych prętów, ściany dodatkowo pionowymi szynami kolejowymi - w bocznych w 2 rzędach w szachownicę (fot. 9), w czołowej pojedyncza szyna po lewej stronie otworu strzelniczego (fot. 8). Ściany boczne izby wykonano z wewnętrznym szalunkiem traconym w postaci płaskich arkuszy blachy falistej w układzie poziomym, zagłębionych końcami w ścianie czołowej i działowej, pełniącymi też rolę warstwy przeciwdłamowej, a w powierzchni stropu izby zatopiono wzdłużnie dwie deski, zapewne służące do umocowania podsufitki (fot. 11, 12). Strop przelotni jest obniżony, wejście do izby bojowej posiadało węgierek, wskazujący na istnienie drewnianej ościeżnicy z drzwiami. Wybuch spowodował spękanie i uniesienie stropu oraz oderwanie jego fragmentów, w tym dużego bloku nad lewą częścią przelotni, który wpadł do jej wnętrza wraz z lewą częścią ściany działowej (fot. 10, 12). Ściana czołowa została odchylona do przodu i wgnieciona w nasyp, a jej część powyżej strzelnicy oderwana. Nasyp maskujący osypał się odsłaniając strop i górną część ścian oraz zasypując równię ogniową. Blachę falistą usunięto, posadzka lub klepisko niewidoczne pod warstwą ziemią i śmieci.

Fot. 8. Schron bojowy (1g) - widok z południa. Widoczne położenie schronu na szczycie lokalnego wzniesienia, odsłonięta po osunięciu się nasypu maskującego górną część prawej ściany i popękany od wybuchu strop. Ściana czołowa z oderwaną górną częścią odchyloną i wciśniętą w nasyp, z częściowo zasypianym, rozglifionym otworem strzelniczym ckm i szyną zbrojenia.

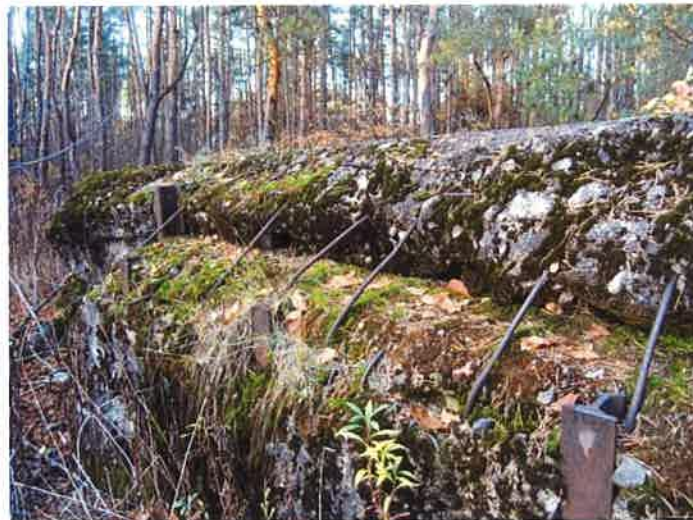
Fot. 9. Schron (1g) - pęknięcie i ubytki na styku prawej ściany i stropu, widoczne zbrojenie: pręty zewnętrznej siatki i górne końcówki wzmacniających ścianę pionowych szyn kolejowych, rozmieszczonych naprzemiennie w dwóch rzędach.

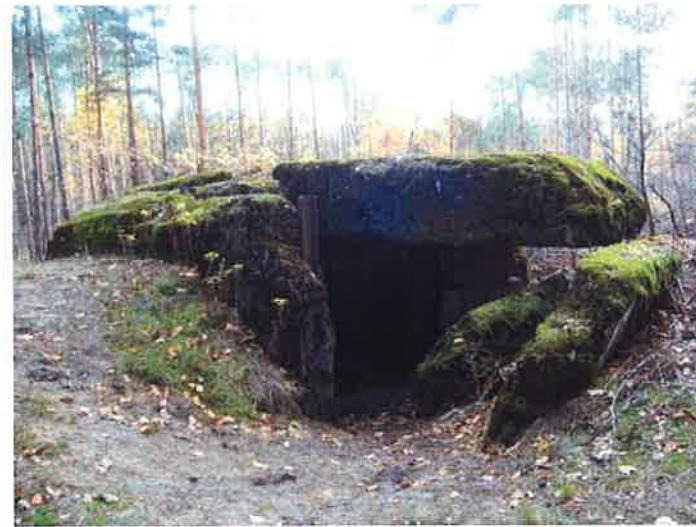
Fot. 10. Schron (1g) - widok z północy, z rowu dobiegowego na lewą ścianę, wejście do przelotni i odchyloną wybuchem tylną ścianę, o którą opiera się oderwany fragment stropu z nad lewej części przelotni i narożnika izby bojowej. Widoczny brak zniszczonej wybuchem lewej części ściany działowej, na jej prawej części krawędź otworu wejściowego z węgarkiem.

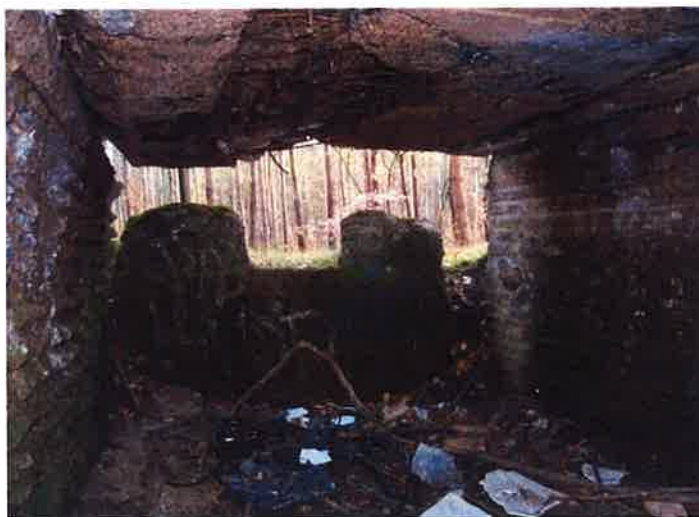
Fot. 11. Schron (1g) - widok na wnętrze izby bojowej od strony wejścia. Na wprost ściana czołowa ze strzelnicą ckm, na bocznych ścianach odcisk zerwanej blachy falistej, w popękany i wygięty stropie odsłonięte zbrojenie i ślady po dwóch zatopionych w betonie wzdłużnych listwach.

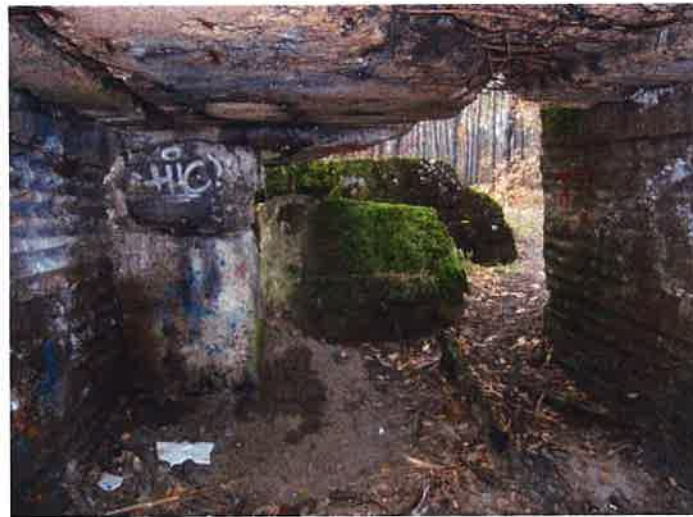
Fot. 12. Wnętrze schronu (1g) - widok z izby bojowej na zachowaną prawą część ściany działowej (po lewej stronie kadru) z bocznią krawędzią i nadprożem otworu wejściowego, za nią leżący wewnątrz przelotni fragmentem stropu (pochodzącym z wyrwy, widocznej po prawej stronie u góry) i ścianę tylną przelotni.

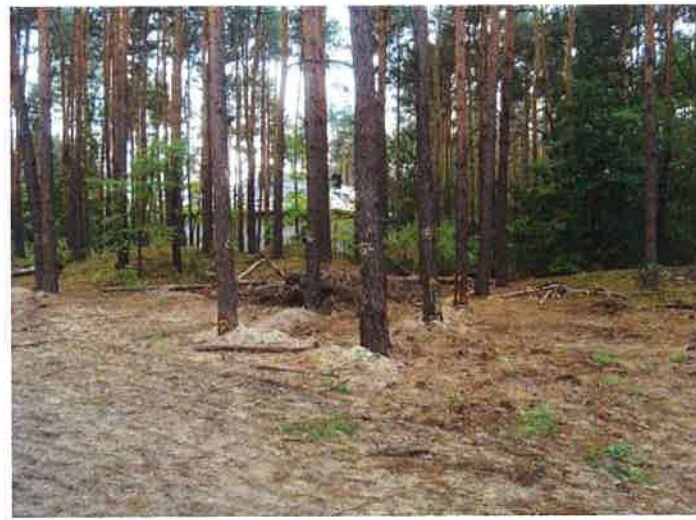
Fot. 13. Wzniesienie z „redutą” (1i) - rowem strzeleckim wchodzącym na pagórek od strony północnej i tworzącym na nim zamknięty obwód. Widok ze wschodu. Pośrodku obniżenie w narożniku południowo-wschodnim - ślad po kontynuacji zasypianego dalej rowu, widoczne za nim większe zagłębienie może być pozostałością połowego schronu biernego.

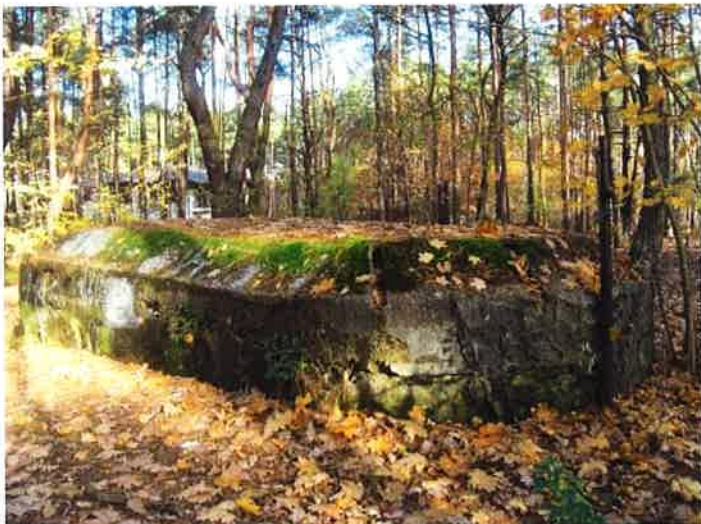
- **schron obserwacyjny (2a)** z 1916 r. - żelbetowy przypuszczalnie z elementami konstrukcji drewnianej, przeznaczony dla obserwatora artylerii lub piechoty, położony między ulicami Bema i Przybosia, na działkach ewid. nr 54 i 56/1, z bezpośrednim przedpołem na działce 55 z obrębem 64. Skierowany na południe, kontrolował przedpole od strony Wisły i ujścia Świdra wraz z traktem nadwiślańskim. Zachowany w całości oprócz nasypu. Wykonany w odmianie z przedsionkiem lewostronnym - na planie zbliżonym do odwróconej litery „L” (prostokąta z bocznym aneksem w tylnej lewej części) i wieloboczną ścianą czołową (fot. 14 i 15). Zwiększona szerokość części przedniej (ok. 340 cm) wskazuje, że boczne ściany izby miały prawdopodobnie dodatkową wewnętrzną warstwę z drewnianych belek i drewniana mogła być ściana działowa między izbą i przedsionkiem, podobnie jak w schronie (3a) (który ma przedsionek z prawej strony - ryc. 15d). Strop przedsionka wzmocniony dwuteownikiem 340x137 mm, widocznym w licu obu bocznych ścian, reszta zbrojeń niewidoczna. Na ścianie czołowej zachowany tynk maskujący, mocowany do zatopionych w betonie poziomych drewnianych listew o przekroju trapezowym, podobne listwy o większym przekroju były umieszczone w skosie nad tą ścianą (mogły służyć do mocowania tynku, siatki maskującej lub konstrukcji podtrzymującej maskującą obiekt darr). Brak nasypu maskującego, poziom przyległego terenu podniesiony - zasypana całkowicie jest szczelina obserwacyjna i większość otworu wejściowego, rów dobiegowy zasypany i niewidoczny. Wnętrze niedostępne. W stropie otwór o nachylonej osi dla peryskop i/lub raketnicy oraz dymowy z piecyka w lewym tylnym narożu izby.

Fot. 14. Schron obserwacyjny (2a) - widok z południowego zachodu na ścianę prawą i czołową z zachowanym tynkiem maskującym i poziomym rowkiem po listwie do jego mocowania, w skosie nad ścianą czołową rowki pionowe. Szczelina obserwacyjna pod obecnym poziomem terenu.

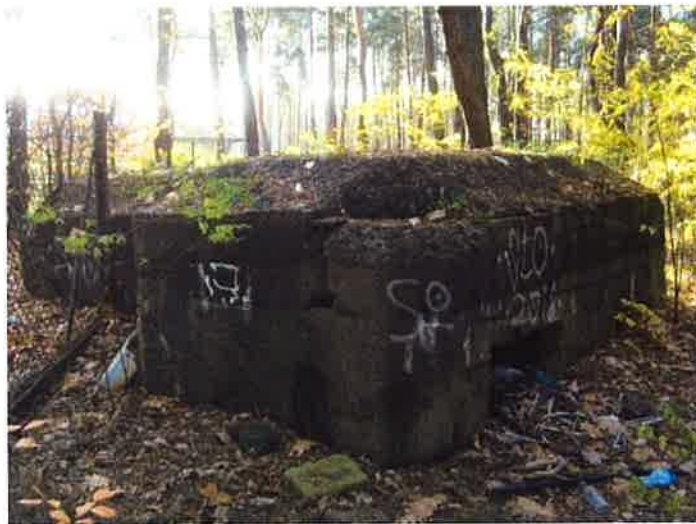
Fot. 15. Schron (2a) - widok z północnego wschodu na ścianę tylną z zasypanym w większości wejściem i lewy bok schronu z dochodzącym do lica ściany przedsionka dwuteownikiem, wzmacniającym jego strop. Schron położony na terenie dwóch działek - widać ogrodzenie, za którym znajduje się jego narożnik.

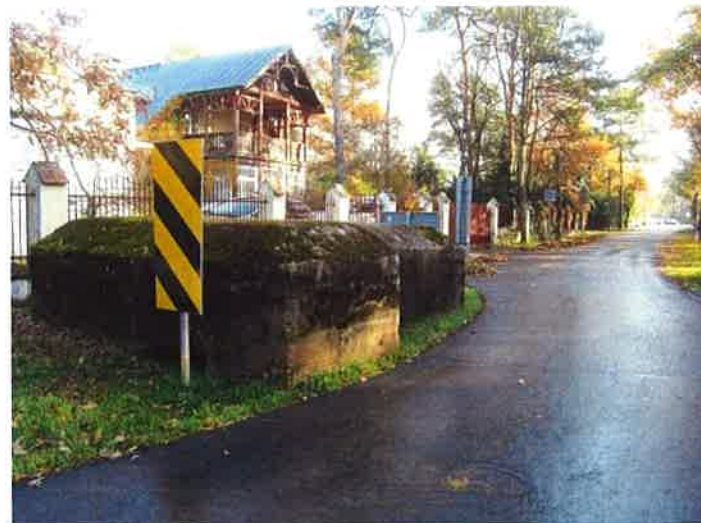
- **schron obserwacyjny (2b)** z 1916 r. - żelbetowy, położony w pasie drogowym ul. Ejsmonta na zachód od ul. Jastrzębiej, na działkach ewid. nr 1/7 z obrębem 61 i 87/7 z obrębem 64. Skierowany na południowy wschód, kontrolował przedpole od strony Świdra. Zachowany w całości oprócz nasypu (fot. 16 i 17). Wykonany w odmianie z przedsionkiem prawostronnym - na planie zbliżonym do litery „L” (prostokąta z bocznym aneksem w tylnej prawej części) i wieloboczną ścianą czołową (ryc. 15c). W miejscach ubytku betonu na skosach nad ścianą czołową i przy południowym narożu widoczne elementy zbrojenia: fragmenty zewnętrznej siatki, jedna z pionowych szyn kolejowych lub dwuteowników wzmocniających boczne ściany i dwuteownik wzmocniający strop izby obserwatora (usytuowany wzdłużnie, zapewne jeden z trzech). Na ścianie czołowej zachowany częściowo tynk maskujący, mocowany do zatopionych w ścianie poziomych listew, na zniszczonym skosie nad nią ślady listew pionowych jak w schronie (2a). Brak nasypu maskującego, poziom terenu podniesiony - zakrywa szczelinę obserwacyjną i większość otworu wejściowego, rów dobiegowy zasypany. Wnętrze niedostępne. W stropie otwór o nachylonej osi dla peryskop i/lub raketnicy oraz dymowy.

Fot. 16. Schron obserwacyjny (2b) - widok z północnego zachodu na tylną ścianę z zasypanym wejściem i prawy bok z aneksem przedsionka.

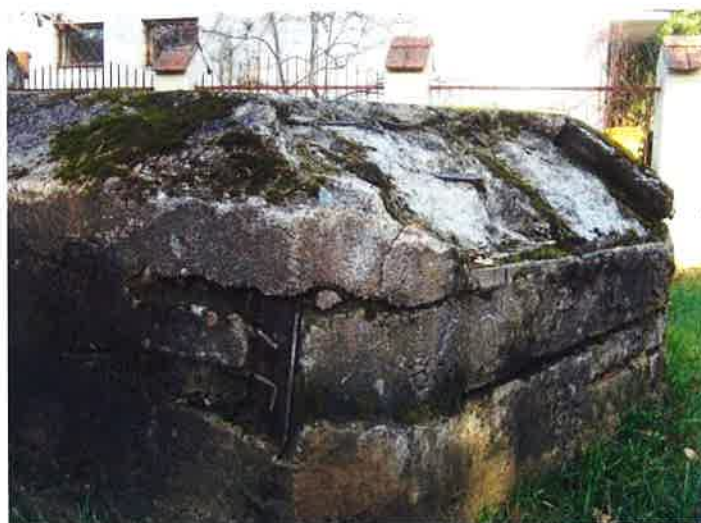
Fot. 17. Schron (2b) - naroże ściany prawej i czołowej. Widoczne fragmenty zewnętrznej siatki zbrojenia i stalowych kształtowników wzmacniających ścianę i strop, resztki tynku maskującego i poziome trapezowe rowki w ścianie czołowej oraz pozostałości pionowych rowków w zerodowanym skosie nad ścianą czołową.

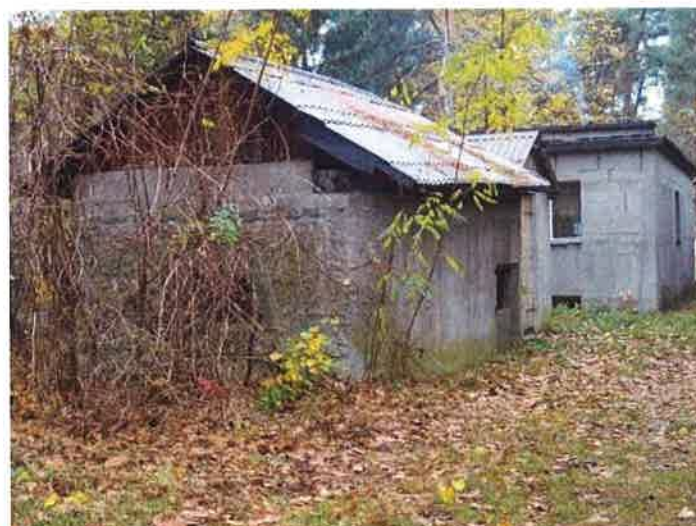
- **schron bojowy (2c)** z 1916 r. - żelbetowy dla ckm, położony na grzbiecie łagodnego wzniesienia po zachodniej stronie ul. Ogrodowej, na działce ewid. nr 69 z obrębem 61. Skierowany na południowy wschód, flankował przedpole przyległego odcinka pozycji. Zachowany w całości oprócz nasypu i obudowany (fot. 18 i 19). Na planie prostokąta ze ściętymi narożami, w układzie wzdłużnym z izbą bojową ze strzelnicą w krótszej ścianie czołowej i z krótką przelotnią (ryc. 15a). Nasyp zlikwidowany, poziom terenu obniżony. Schron został zaadaptowany na pomieszczenie gospodarcze: lewe wejście do przelotni w dolnej części zamurowano przekształcając w okno, tak jak otwór strzelniczy zabezpieczone ramą z siatką, w prawym prawdopodobnie zamontowano drzwi, a do tylnej ściany przylega współczesna przybudówka. Na stropie schronu oparto dwuspadowy dach i podwyższono do jego podstawy płaszczyznę ścian, wykonując wkucie w skosy i murując na nim cienką ściankę. Zachował się tynk maskujący - widać jego dolną granicę, zachodzenie w górnej części na ściany boczne oraz do otworu strzelniczego. Ubytek w nadprożu strzelnicy odsłonił pionowe pręty z zewnętrznej siatki zbrojenia, zagięte nad otworem do wewnątrz. Brak danych o wnętrzu schronu, wobec braku dostępu na teren działki.

Fot. 18. Schron bojowy (2c), zaadaptowany na cele gospodarcze i rozbudowany - widok z południowego wschodu na ścianę czołową z otworem strzelniczym ckm (po lewej) i prawą z częściowo zamurowanym wejściem do przelotni, górne krawędzie ścian nadmurowane współcześnie.

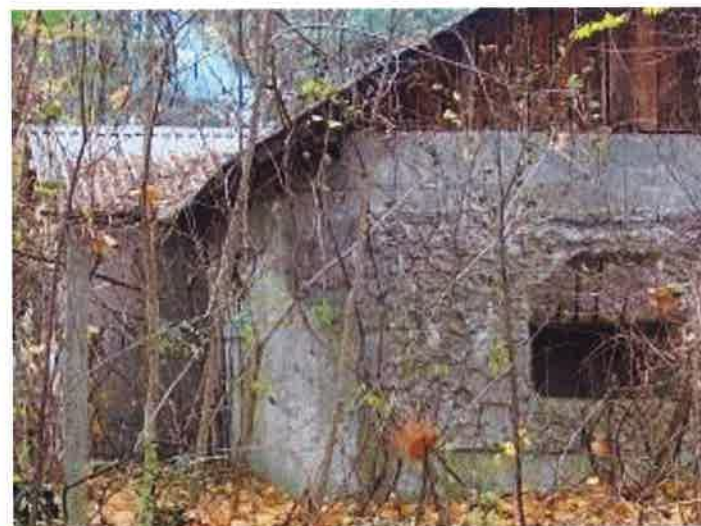
Fot. 19. Schron (2c) - ściana prawa i czołowa, w głębi współczesna przybudówka do tylnej ściany. Widoczna strzelnica ckm, zbrojenie w jej nadprożu i zasięg tynku maskującego na obu ścianach.

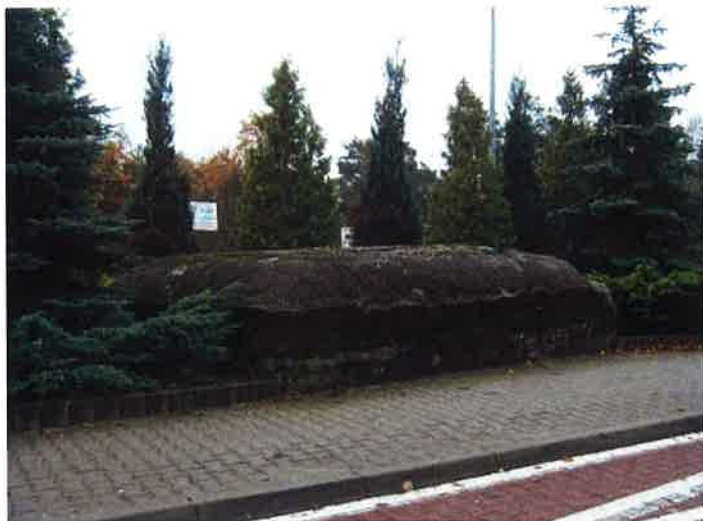
- **schron obserwacyjny (2d)** z 1916 r. - żelbetowy, położony na wschód od skrzyżowania ul. Długiej i Wawerskiej, na wprost basenu miejskiego, na działce ewid. nr 132/2 z obrębem 43. Skierowanym na południowy zachód, kontrolował przedpole z traktem nadwiślańskim. Zachowany w całości oprócz nasypu (fot. 20 - 22). Wykonany w odmianie z przedsionkiem lewostronnym - na planie zbliżonym do odwróconej litery „L” (prostokąta z bocznym aneksem w tylnej lewej części) i wieloboczną ścianą czołową (lustrzane odbicie rzutu z ryc. 15c). Brak nasypu, poziom terenu mocno podniesiony - zakrywa szczelinę obserwacyjną i cały otwór wejściowy, wewnątrz niedostępne. W stropie otwór dla peryskop i/lub raketnicy oraz dymowy, przednia część stropu mocno uszkodzona - być może na skutek próby rozkucia, a zniszczenie wierzchniej warstwy spowodowało przyspieszoną erozję rdzenia. Brak tynku maskującego, nie są widoczne ślady listew w ścianie czołowej i nie było ich w wyoblonym skosie nad tą ścianą. Schron znajduje się obecnie w pasie zieleni między ulicą i parkingiem: do jednej ściany przylega chodnik, pozostałe są obsadzone roślinami iglastymi i pnączami, które obiekt zasłaniają i zapewne zwiększają jego zawilgocenie.

Fot. 20. Schron obserwacyjny (2d) - widok z północy na ścianę tylną (przesłoniętą zielenią) i prawą. Wierzchnia warstwa betonu nie została uszkodzona przez warunki atmosferyczne, ubytki pojawiły się na linii połączenia warstw i od uszkodzeń mechanicznych.

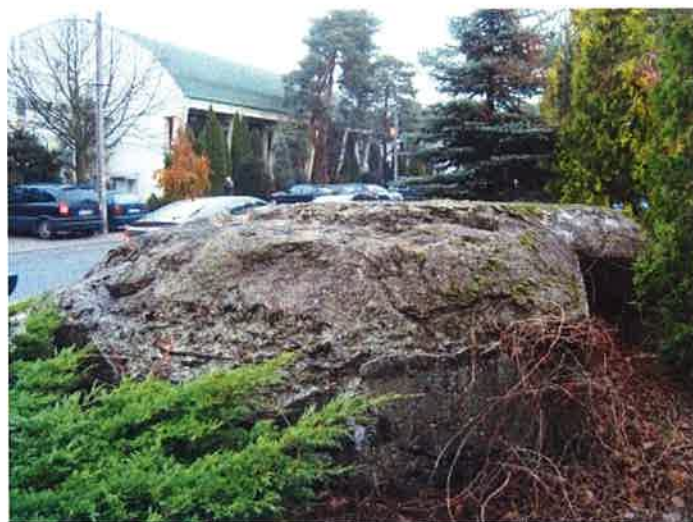
Fot. 21. Schron (2d) - widok z południa na przesłoniętą zielenią ścianę czołową i lewą z aneksem przedsionka. Widoczne duże uszkodzenia wierzchniej warstwy stropu i górnej partii ściany, na ścianie i zachowanych skosach nie ma rowków i śladów tynku.

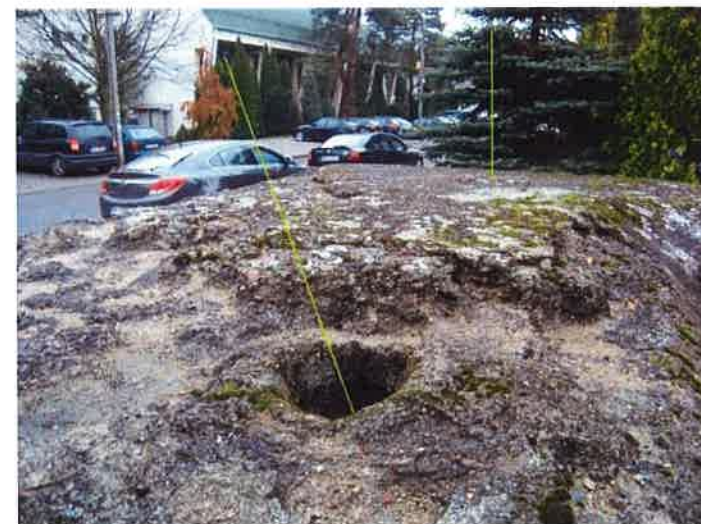
Fot. 22. Schron (2d) - widok z południa na strop - widoczne otwory dla peryskopu/rakietnicy i dymowy (z zaznaczonymi osiami) oraz uszkodzenia ograniczone do przedniej części stropu.

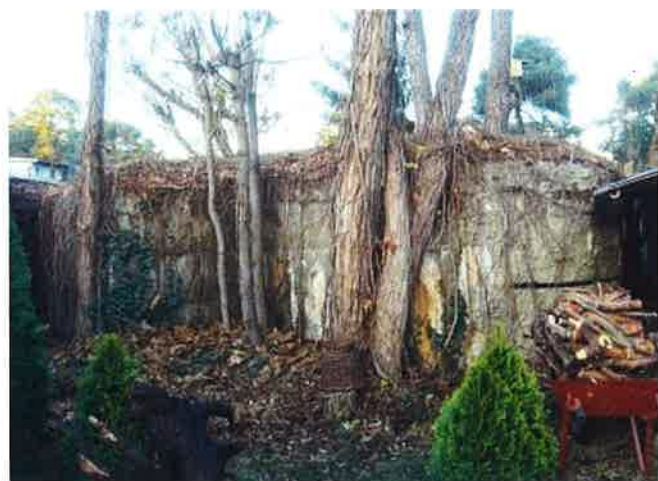
- **schron obserwacyjny (2f)** z 1916 r. - żelbetowy, położony po południowej stronie ul. Powstańców Warszawy, na północ od ul. Ślusarskiego na działce ewid. nr 6 z obrębem 47. Skierowanym na południe z lekkim odchyleniem na wschód – na dolinę Świdra od mostu kolejki wąskotorowej na zachód. Zachowany w całości oprócz nasypu (fot. 23). Wykonany w odmianie z przedsionkiem prawostronnym - na planie zbliżonym do litery „L” (prostokąta z bocznym aneksem w tylnej prawej części) i wieloboczną ścianą czołową (ryc. 15c). Brak nasypu, poziom terenu obniżony. Nie są widoczne większe uszkodzenia, na ścianie czołowej zachowany tynk maskujący. Wnętrze użytkowane jako komórka, stan nieznany - brak możliwości dokonania oględzin.

Fot. 23. Schron obserwacyjny (2f) - widok z południowego zachodu na ścianę prawą z aneksem przedsionka i wieloboczną ścianą czołową ze szczeliną obserwacyjną i zachowanym tynkiem maskującym.

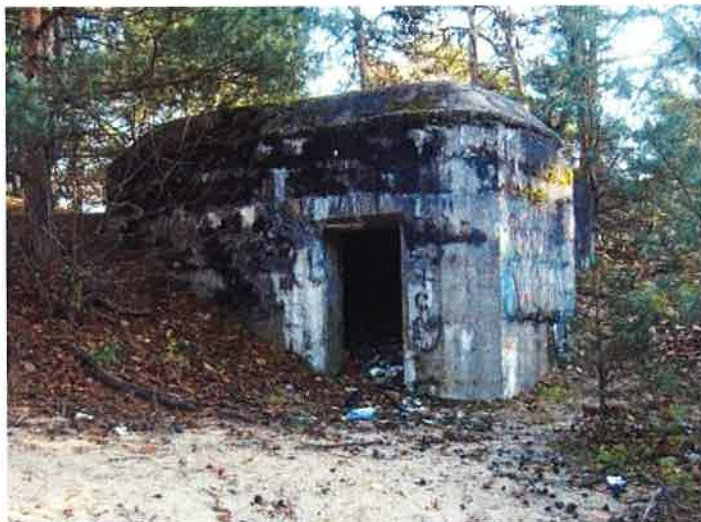
Wykonany w odmianie z przedsionkiem prawostronnym - na planie zbliżonym do litery „L” (prostokąta z bocznym aneksem w tylnej prawej części) i wieloboczną ścianą czołową (fot. 24-25). Konstrukcja schronu była częściowo drewniana: nie odlano z żelbetu ściany działowej między izbą i przedsionkiem, i prawdopodobnie zastąpiono ją ścianą drewnianą, osadzoną w ścianach z belek, stanowiących wewnętrzną warstwę bocznych ścian izby (zachował się odcisk belek w betonie - fot. 30) i na etapie wykonania zastępujących szalunek (ryc. 15d). Przyczyną wprowadzenia tego rozwiązania mogło być zabezpieczenie przed powstaniem odłamów i wepchnięcia ściany do wnętrza w przypadku bocznego trafienia pociskiem artyleryjskim, jako alternatywa lub uzupełnienie pionowych kształtowników stalowych - w tym celu belki były zamocowane przez zagłębienie ich w ścianie czołowej, a w tylnej części zapewne rozparte belkami ściany działowej. Drewniana konstrukcja mogła też zastępować boazerię i zwiększała termoizolacyjność. W prawej ścianie nietypowy skośny otwór o kwadratowym przekroju, który trafił pierwotnie w nasyp i mógł służyć do wyprowadzenia kabla telefonicznego (fot. 28, 30).

Fot. 24. Schron obserwacyjny (3a) - widok z północnego zachodu na ścianę tylną z wejściem i prawą z aneksem, odsłoniętą po osypaniu się ziemi do wyrobiska. Ślady smolowania prawdopodobnie pochodzą z okresu użytkowania przez Obronę Cywilną po 2. wojnie światowej.

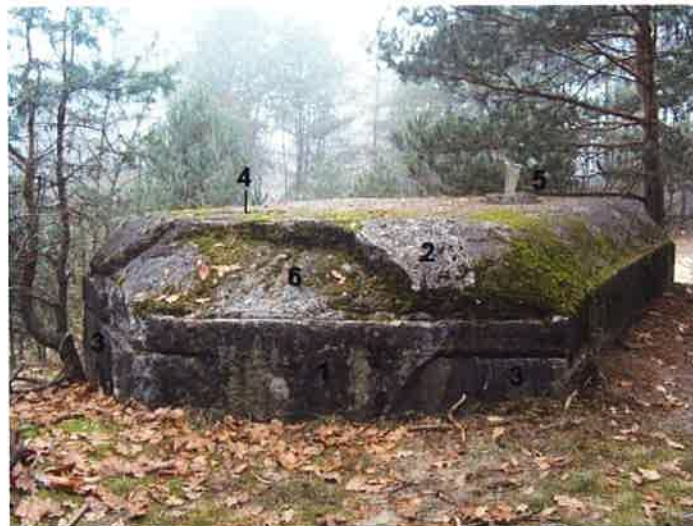
Fot. 25. Schron (3a) - widok z południowego wschodu na ścianę czołową i lewą. 1,2 - tynk maskujący na ścianie czołowej i skosie stropu z granicą tynkowania, 3 - rowki po drewnianych listwach, 4 - otwór peryskopu/rakietnicy, 5 - otwór dymowy, 6 - miejsce zniszczenia warstwy wierzchniej. Szczelina obserwacyjna zasypana.

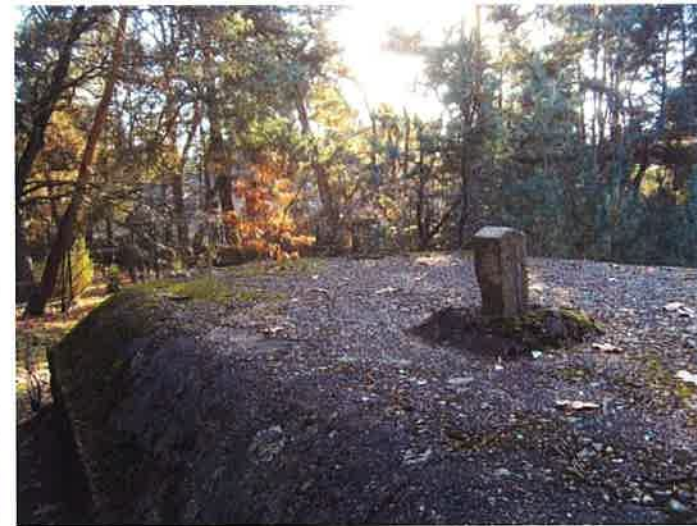
Usunięcie nasypu ukazało dobrze zachowane, staranne wykończenie stropu, pokrytego wierzchnią warstwą betonu, wylaną na konstrukcję żelbetową i chroniącą ją przed wilgocią. Zachował się kołnierz wokół otworu dymowego, na który prawdopodobnie nachodziła obróbka blacharska (fot. 26), w większości schronów zniszczony. Widoczny jest sposób połączenia warstw przy otworze dla peryskopu /raketnicy/ (fot. 27) oraz przekrój warstwy wierzchniej wokół obszaru jej zniszczenia na skosie nad środkową częścią ściany czołowej, gdzie w miejscach większych ubytków zostały też odsłonięte fragmenty prętów zewnętrznej siatki zbrojenia (fot. 25). Na ścianie czołowej i skosach nad jej bocznymi partiami zachował się częściowo tynk maskujący z widoczną pierwotną granicą tynkowania, wskazującą na sposób obsypania schronu. Na ścianie tynk był mocowany do drewnianych listew o trapezowym przekroju, na skosie ich nie zastosowano. Niższa część ściany ze szczeliną obserwacyjną wtórnie zasypana ziemią.

Fot. 26. Schron (3a) - wykończenie krawędzi stropu i otworu dymowego (z wrzuconym słupkiem z ogrodzenia), w głębi przy krawędzi skosu nad ścianą czołową otwór dla peryskopu.

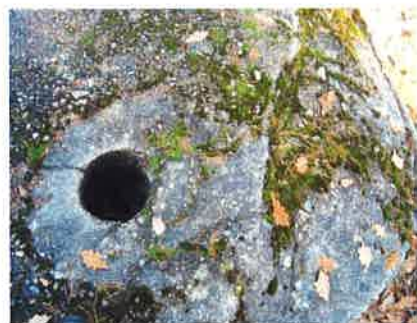
Fot. 27. Schron (3a) - otwór dla peryskopu i/lub rakietnicy, nachylny w kierunku ściany czołowej (krawędź widoczna po prawej).

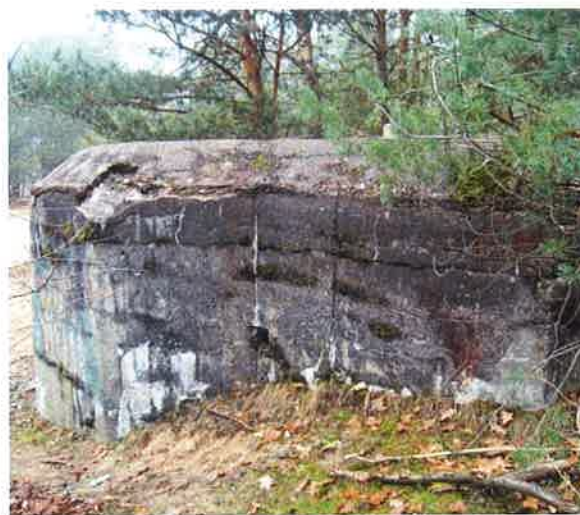
Fot. 28. Schron (3a) - widok od południa na prawą ścianę z aneksem mieszczącym zakończenie przedsiionka, na załamaniu wylot otworu instalacyjnego - przypuszczalnie na kabel telefoniczny.

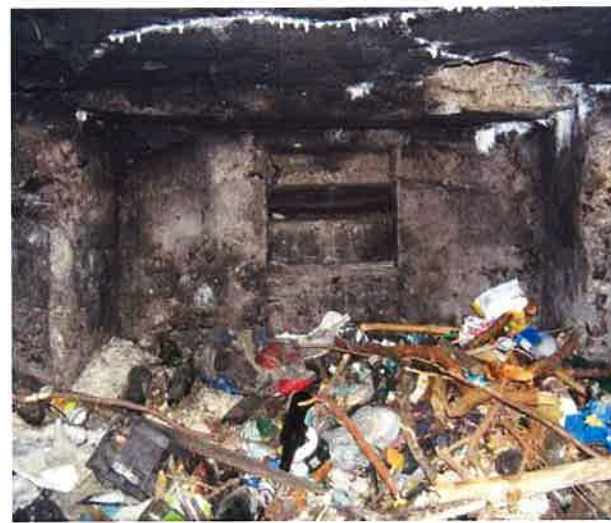
Fot. 29. Wnętrze schronu (3a) - okopcone i zasypane śmieciami, widok na wnąkę z otworem obserwacyjnym w ścianie czołowej. Okładzina stropu wtórna.

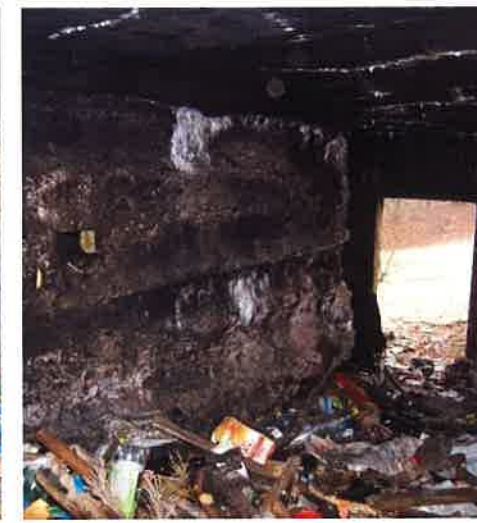
Fot. 30. Wnętrze schronu (3a) - po lewej prawa ściana izby obserwatora z odcisniętymi belkami i otworem instalacyjnym, w głębi przedsiionek z otworem wejściowym.

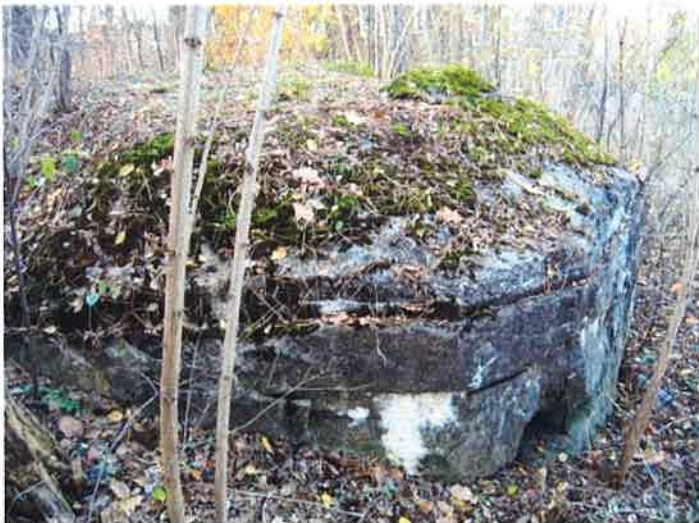
Fot. 31. Schron obserwacyjny (3b) - widok z południowego wschodu na ścianę czołową z częściowo zachowanym tynkiem maskującym i uszkodzeniem krawędzi szczeliny obserwacyjnej. Na stropie po prawej wzniesienie zaczopowanego otworu dla peryskopu.

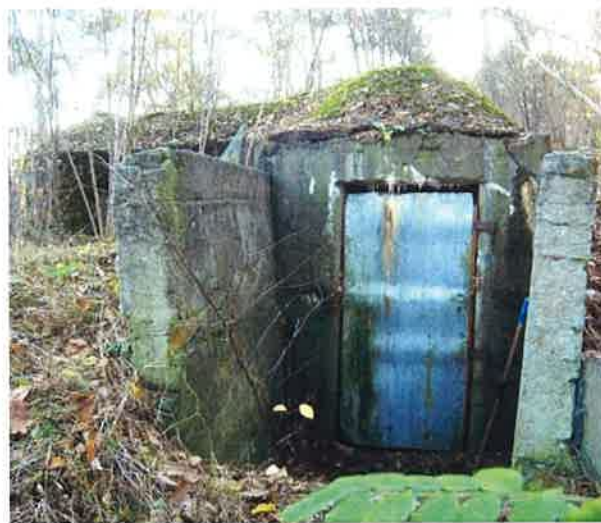
Fot. 32. Schron (3b) - widok na północne wejście do przelotni z wtórnymi murami oporowymi i drzwiami.

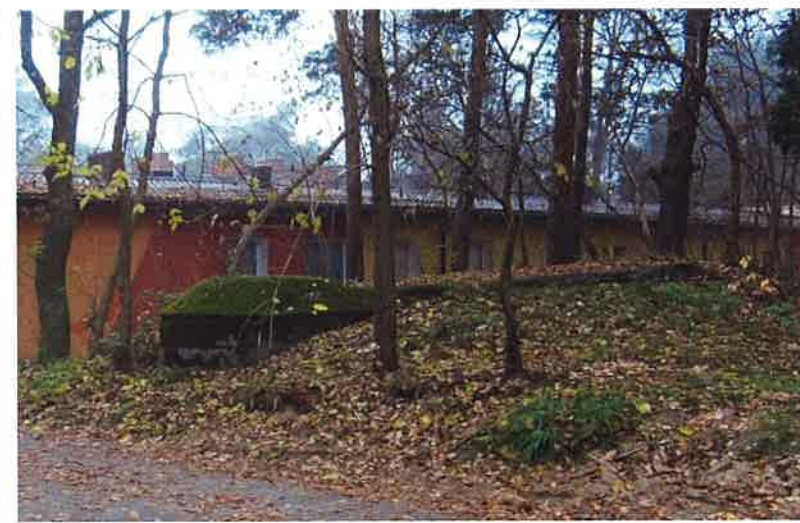
Fot. 33. Stanowisko obserwacyjne (3c) - widok ze wschodu na ścianę czołową i lewą. Widoczny grubszy strop przy ścianie czołowej, jego obniżenie i następnie łagodne wznoszenie do tylnej krawędzi obiektu. Kształt nasypu wtórny, przykrywa pozostałości rozebranych części budowli.
