# KARTA EWIDENCYJNA ZABYTKU NIERUCHOMEGO NIWPISANEGO DO REJESTRU ZABYTKÓW

JÓZEFÓW

**PRZEDMOŚCIE WARSZAWSKIE  
(1916-1918 BRÜCKENKOPF WARSCHAU)  
ODCINEK JÓZEFÓW**

1916, 1920, 1939, 1940-1944

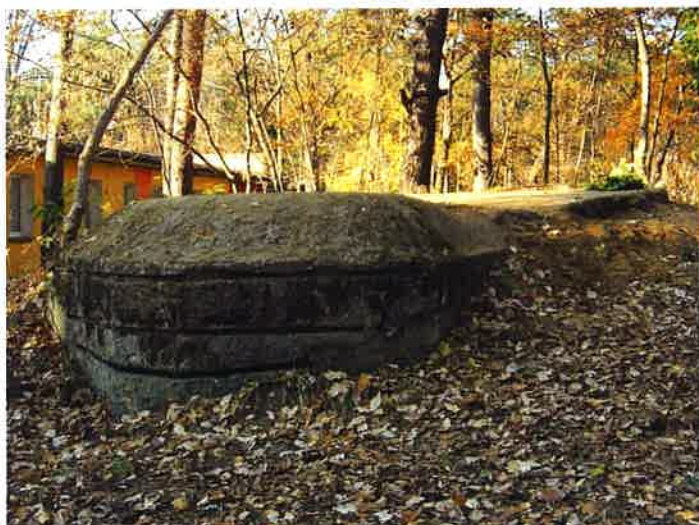
Fot. 34. Stanowisko (3c) – stan w 2011 r. po oczyszczeniu i częściowym odkopaniu, widok na ścianę czołową i lewą. Widoczny tynk maskujący na skosie i górnej części ściany czołowej, dwa rowki po drewnianych listwach i pod nimi szczelina obserwacyjna o pochylonej płaszczyźnie. Z prawej zakończenie skosu i dalej krawędź po skuciu części przedłużonego w bok stropu.

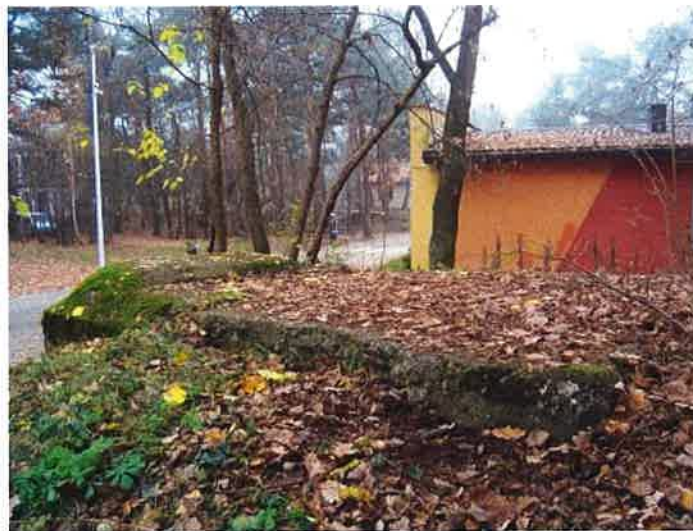
Fot. 35 i 36. Stanowisko (3c) – widok na lewą i prawą ścianę. Na obu zdjęciach na pierwszym planie naroże ze ścianą tylną i górny fragment bocznej ściany ryzalitu, zakończony odciskiem zagłębionej częściowo w ścianie pionowej belki, oraz przekrój przez strop, powstały w wyniku skucia jego dalszej części po obu stronach obiektu, z widocznymi fragmentami prętów zbrojenia. Dalej zaczyna się skos na połączeniu ściany i stropu, i następnie pogrubienie stropu nad stanowiskiem obserwacyjnym.

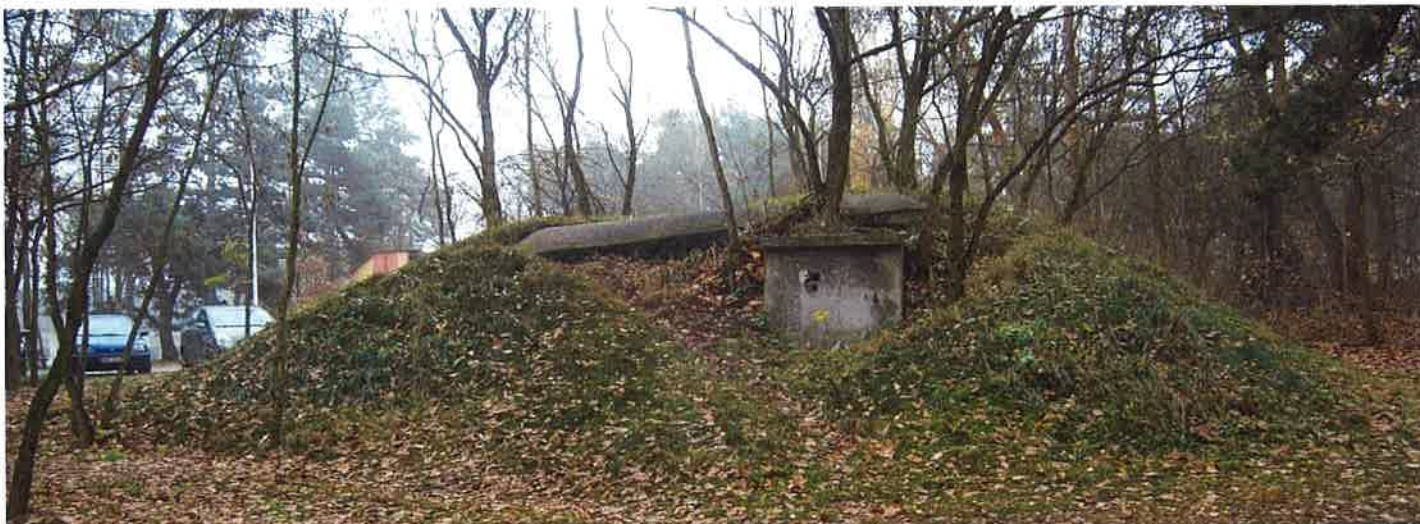
- **schron bojowy (3d)** z 1916 r. - żelbetowy dla ckm, położony u wschodniego podnóża wydmy, na zachód od głównego budynku Szpitala Neuropsychiatrycznego (działka ewid. nr 53/15). Skierowany na wschód z lekkim odchyleniem na południe, mógł ostrzeliwać czołowo przedpole w kierunku doliny Świdra i mostu kolejowego. Zachowany w całości, ze śladami późniejszych adaptacji i przekształconym nasypem (fot. 37).  
Na planie prostokąta ze ścietymi narożnikami, w układzie wzdłużnym z izbą bojową ze strzelnicą w krótszej ścianie czołowej i z krótką przelotnią (ryc. 15a). Strop jest wyjątkowo silnie nachylony do przodu, co musiało być spowodowane dostosowaniem do konfiguracji terenu w celem zmniejszenia widoczności schronu, z równoczesnym umieszczeniem jego przelotni w linii pozycji strzeleckiej. Istniejący pagórek został tu prawdopodobnie uformowany w wał forteczny, ciągnący się łukiem w kierunku obiektu (3c), zwieńczony przedpiersiem i równią ogniową. Strop schronu, zamaskowany cienką warstwą ziemi, powtarzał prawdopodobnie nachylenie tej równi i tworzył poprzecznice, być może wyniesioną nad równię. Krawędzie stropu są zaokrąglone - jego płaszczyzna przechodzi w skosy nad krawędziami ścian łukiem o dużym promieniu (ok. 60 cm - fot. 38).

Fot. 37. Schron bojowy (3d) - widok ogólny z kierunku północnego, na lewą ścianę. Na pierwszym planie teren współcześnie splantowany poniżej poziomu wejścia do schronu. Nasyp przekształcony podczas adaptacji przez Obronę Cywilną zasłonił cały schron poza dostawionym do północnego wejścia przelotni prefabrykowanym przedsiönkiem, osunięcie ziemi odsłoniło krawędź lewej ściany i stropu oraz zakryło w 1/3 zamurowane wejście. Widoczne wyjątkowo duże nachylenie stropu do przodu.

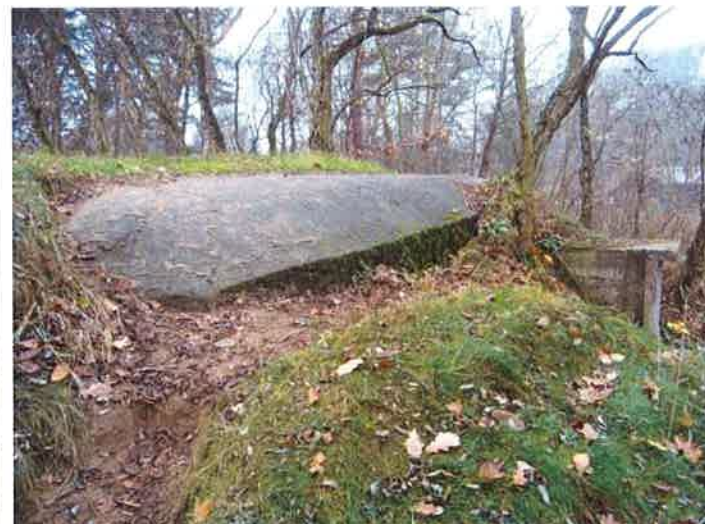
Fot. 38. Schron bojowy (3d) - widok ze wschodu na krawędź stropu i lewej ściany, na pierwszym planie fragment ściętego naroża z zasypaną całkowicie ścianą czołową, w głębi z prawej prefabrykowany przedsiönek.

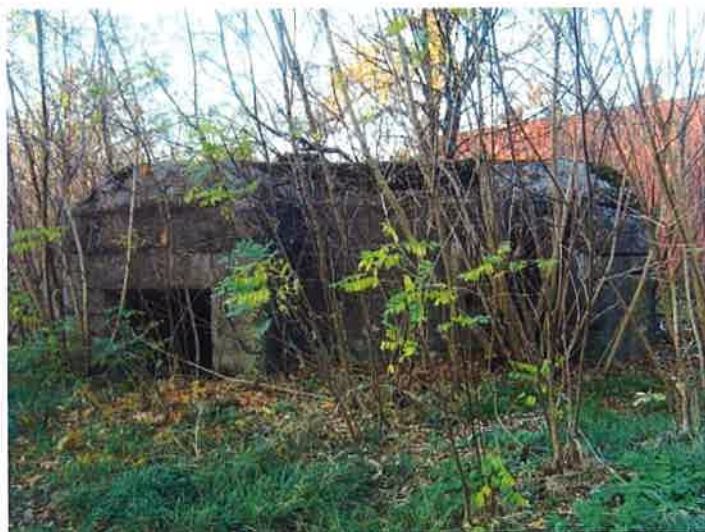
Fot. 39. Schron obserwacyjny (3f) - widok z południa na prawą ścianę z wejściem do przelotni po lewej, z prawej widoczny skośny odcinek ściany czołowej z rowkami po listwach i szczeliną obserwacyjną.

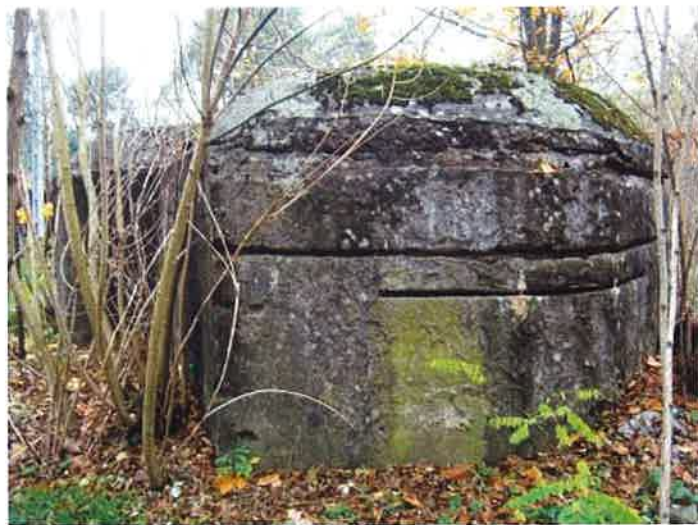
Fot. 40. Schron (3f) - widok z południowego wschodu na ścianę czołową, z lewej w skrócie ściana prawa i wysunięta część przelotni. Widoczny częściowo zachowany tynk maskujący - usunięcie nasypu i obniżenie terenu odsłoniło granicę jego pierwotnego zasięgu. Nad szczeliną obserwacyjną dwa rowki po drewnianych listwach, przy górnym ubytki odsłaniające pręt zbrojenia.

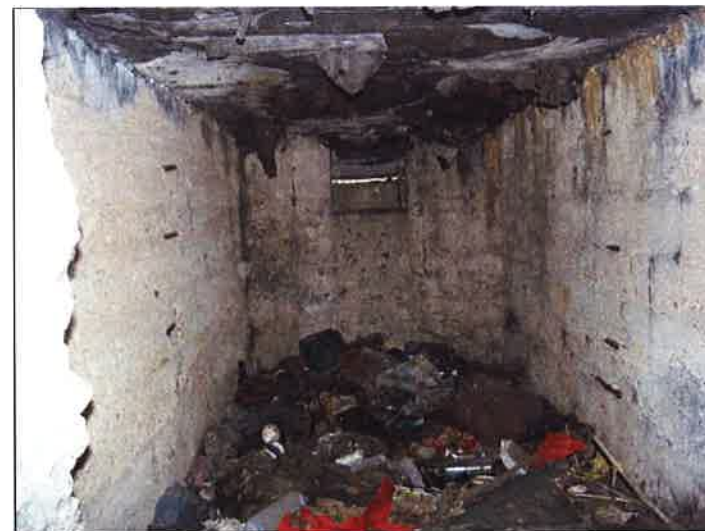
Fot. 41. Schron (3f) - wnętrze „wąskiej” izby obserwatora (170 cm) w widoku z przelotni, częściowo zasypane śmieciami. W ścianie czołowej otwór obserwacyjny z wnęką, na bocznych widoczne fragmenty zbrojenia. Strop oklejony wtórnie papą, zastępującą pierwotne otwory.

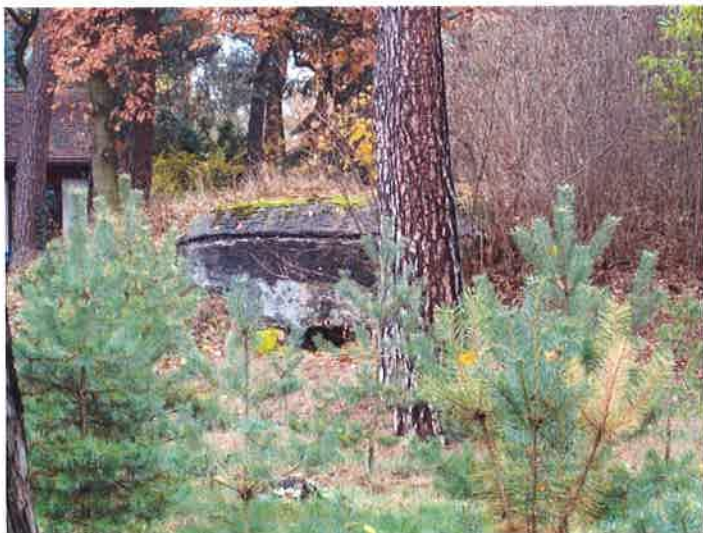
- **schron bojowy (4c)** z 1916 r. - żelbetowy dla ckm, położony na północ od ul. Powstańców Warszawy ok. 100 m od ul. Piłsudskiego, na działce ewid. nr 143 i częściowo 141 (fragment nasypu maskującego) z obrębu 44. Skierowany na południe z lekkim odchyleniem na wschód, ostrzeliwał czołowo przedpole do doliny Świdra między mostami kolei szeroko- i wąskotorowej oraz flankował lewe skrzydło punktu oporu w rejonie Górki Reisswessera. Zachowany w całości wraz z nasypem. Na planie prostokąta ze ściętymi narożami, w układzie wzdłużnym z izbą bojową ze strzelnicą w krótszej ścianie czołowej i z krótką przelotnią. Zachowany prawie w całości nasyp maskujący - zdjęto jedynie warstwę ziemi ze stropu, przypuszczanie w celu ułożenia papy, a jedno z wejść do przelotni może być zamurowane i zasypane w wyniku adaptacji przez Obronę Cywilną. Ściana czołowa i skos nad nią mają górne krawędzie w pobliżu naroży schodzące łukiem w dół, zachował się na nich tynk maskujący poza cienkim pasem nad rowkiem po drewnianej listwie i dolną częścią ściany z otworem strzelniczym ckm, zasypanym częściowo osypującą się ziemią (fot. 42). Brak danych o wnętrzu i użytkowaniu schronu - nie było możliwości wejścia na teren działki. Widok z ulicy coraz mocniej zasłania roślinność.

Fot. 42. Schron bojowy (4c) - widok z południowego wschodu na nasyp maskujący i ścianę czołową. Widoczne obniżenie krawędzi przy narożach, zachowany częściowo tynk maskujący, rowek po listwach mocujących tynk i częściowo zasypana strzelnica ckm.

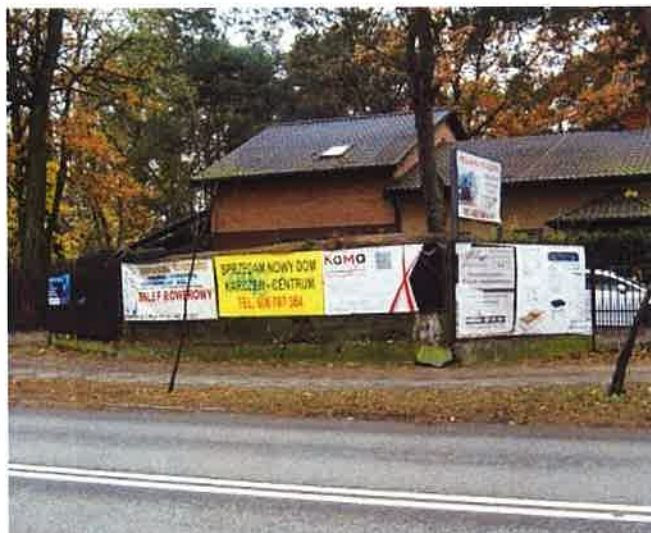
- Zniszczenia obiektu ograniczyły się do usunięcia blachy falistej i stolarki oraz nasypu, odpadła też część tynku i powstały niewielkie ubytki w betonie. Podczas adaptacji schronu - zapewne na potrzeby Obrony Cywilnej - wypełniono część uszkodzeń w ścianach izby, oklejono jej strop papą i zamurowano lewe wejście do przelotni. Podniesienie poziomu terenu spowodowało zasłonięcie fragmentu ściany czołowej poniżej strzelnicy. Przy ścianie prawej wykonano kanał rewizyjny warsztatu samochodowego, połączony z wejściem do przelotni (fot. 44). Obecnie schron użytkowany jest jako składzik. Od wschodu przylega do niego ogrodzenie działki z warsztatem, wysunięte w tym miejscu na teren pasa drogowego, w postaci siatki na stalowych słupkach i betonowej podmurówce, z wiszącymi na niej banerami, zasłaniającymi widok na obiekt (fot. 43).

Fot. 43. Schron bojowy (4d) zastłony od ulicy ogrodzeniem i banerami, widoczny nad ogrodzeniem strop obniża się w lewo - ku ścianie czołowej. Widok z północnego wschodu.

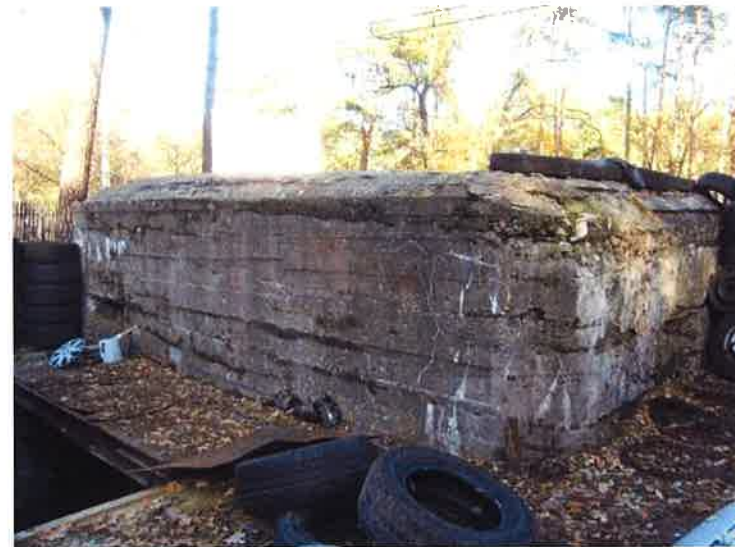
- **schron bojowy (4d)** z 1916 r. - żelbetowy dla ckm, położony przy ul. Piłsudskiego, 40 m na północ od ul. Powstańców Warszawy, częściowo w pasie drogowym, częściowo na terenie warsztatu samochodowego - na działkach ewid. nr 147 i 150/4 z obrębu 44. Skierowany na południowy wschód, ostrzeliwał czołowo przedpole z mostem kolejowym na Świdrze. Zachowany w całości oprócz nasypu (fot. 44). Na planie prostokąta ze ściętymi narożami, w układzie wzdłużnym z izbą bojową ze strzelnicą w krótszej ścianie czołowej i z krótką przelotnią (ryc. 15a). Zbrojenie niewidoczne poza fragmentami wewnętrznej siatki w stropie izby, na jej bocznych ścianach zastosowano szalunek tracony w postaci płaskich arkuszy blachy falistej ustawionych pionowo, które mogły też pełnić rolę warstwy przeciwołamkowej. Z powodu usunięcia blachy, związanych z tym uszkodzeń i późniejszych prac naprawczych na podstawie oględzin nie można określić, czy i jak była ona umocowana. Strop ma spadek w kierunku ściany czołowej i zaokrąglone krawędzie, wewnętrzna powierzchnia stropu w przelotni jest nachylona do tyłu (fot. 46). Ścianę czołową pokryto tynkiem maskującym, mocowanym do zatopionych w betonie drewnianych listew o trapezowym przekroju - zachował się częściowo, wraz z uszkodzonymi miejscami rowkami i być może zakrytymi fragmentami listew (fot. 45). Na pozostałych ścianach pozostały ślady szalunku. Otwór strzelniczy rozglifiony na zewnątrz, od strony wewnętrznej wnęki (fot. 47), której dolna płaszczyzna wraz dostawionym do zagłębienia pod wnęką drewnianym podestem służyła do ustawienia podstawy karabinu maszynowego. W policzkach wnęki zachowały się zatopione w betonie drewniane klocki z gwoździami, które prawdopodobnie mocowały boazerię i/lub okiennice. Schron posiada posadzkę betonową (nie wiadomo czy oryginalną), w stropie wykonano cztery wzdłużne bruzdy o przekroju trapezowym o nieznanym przeznaczeniu. W wejściu do izby znajdują się węgarki, uszkodzone prawdopodobnie podczas usuwania ościeżnicy, a we wschodnim wejściu przelotni zachował się drewniany słupek - przypuszczalnie element ościeżnicy, być może wtórnej. Przewód dymowy ma nietypową formę - rura była wyprowadzona nad strop przez bruzdę w lewej ścianie.

Fot. 44. Schron bojowy (4d) - widok z południowego wschodu na ścianę prawą z wejściem do przelotni, dostępnym przez zejście do współczesnego kanału rewizyjnego (schodki poza kadrem) i ścianę czołową zasypaną do poziomu dolnej krawędzi strzelnicy ckm.

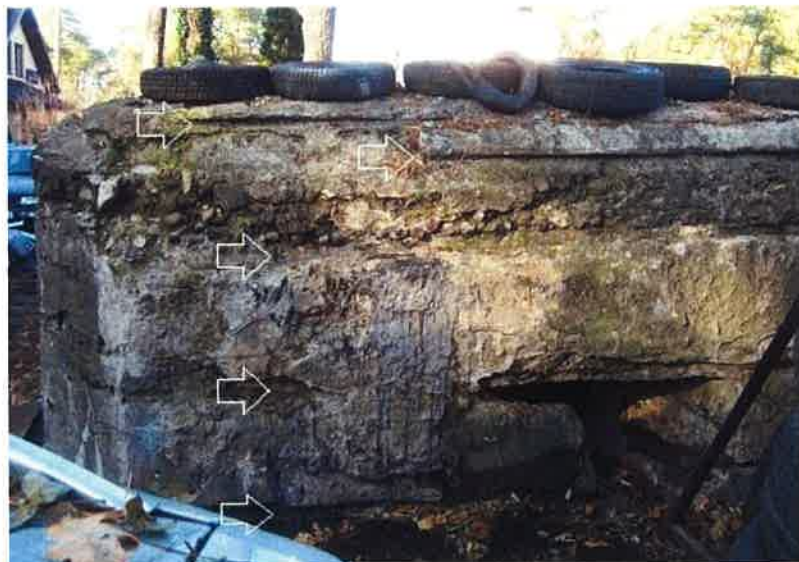
Fot. 45. Schron (4d) - widok ściany czołowej ze strzelnicą ckm z resztkami rozkutego zamurowania i odsłoniętym lewym policzkiem. Wokół strzelnicy zachował się tynk maskujący, strzałki wskazują rowki o trapezowym przekroju po drewnianych listwach do jego mocowania.

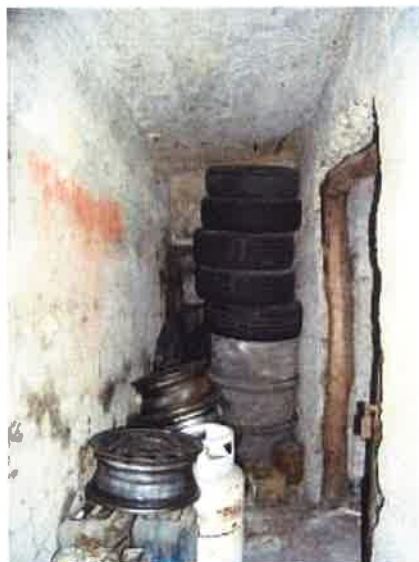
Fot. 46. Schron (4d) - wnętrze przelotni ze skośnym stropem. Na wprost zamurwane wejście wschodnie z elementami drewnianej ościeżnicy, z prawej wejście do izby bojowej z widocznym węgarciem.

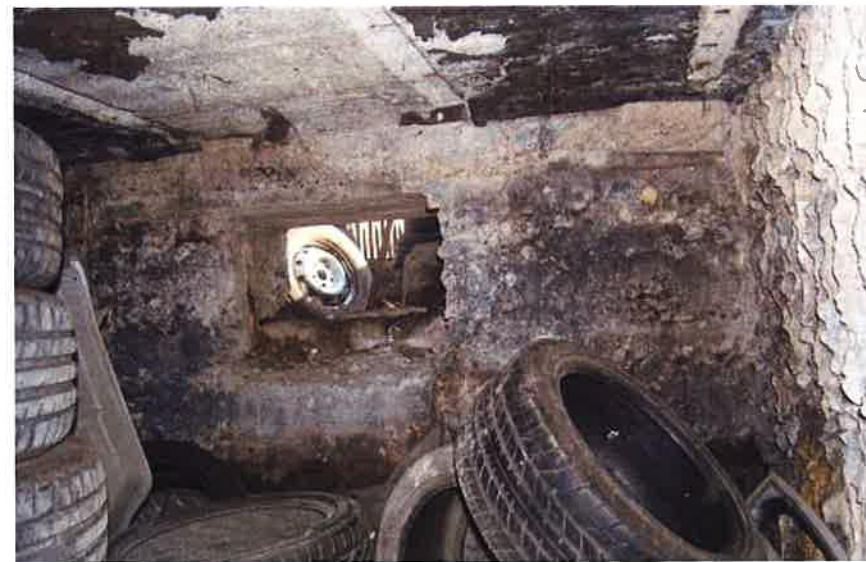
Fot. 47. Schron (4d) - wnętrze izby bojowej. W ścianie czołowej strzelnica ckm wewnątrz z zabetonowanymi w policzkach drewnianymi klockami i zagłębieniem poniżej na dostawiany do ściany drewniany podest. W ścianie prawej ślady po zerwanych arkuszach blachy falistej, w stropie wzdłużne bruzdy i resztki wtórnie naklejonej papy.

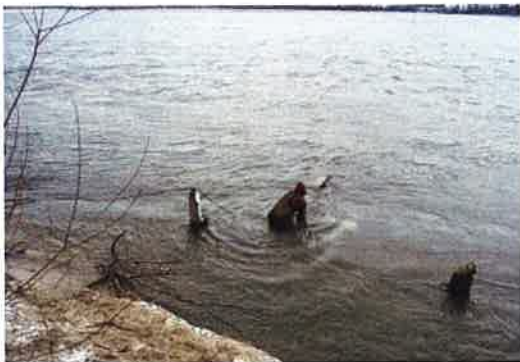
Fot. 48. Pozostałości mostu w Świdrach Mł. (5a) -ogłędziny odsłoniętych przy prawym brzegu słupów i stalowej belki. Fot. S. Fuglewicz, 2012 r.

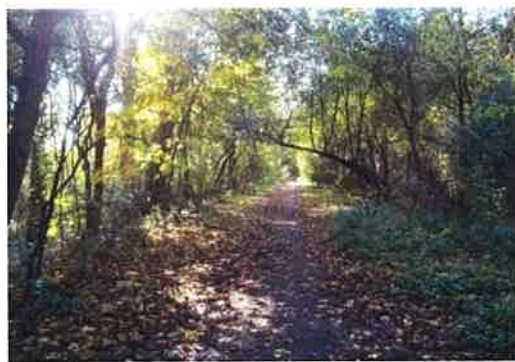
- **droga dojazdowa do mostu (5b)** z groblą i placem, zbudowane w 1939 r. na przedłużeniu ob. ul. Wyszyńskiego (dz. ew. 3/2, 3/11, 4/3, 4/4 i 5/1). Pierwotnie brukowana o szerokości 6 m, od Al. Nadwiślańskiej (trakt przebudowany przed 1939 r. na szosę Warszawa - Otwock) biegnie w terenie obniżającym się łagodnie do krawędzi doliny Wisły, po jej stronie północnej wykonano wcięty we wniesienie prostokątny plac o wymiarach ok. 70x50 m, o nierównej, opadającej ku północy powierzchni - przypuszczalnie jest to miejsce pobierania ziemi na groblę oraz nieukończony plac składowo - manewrowy. Dalej droga biegnie po grobli o długości ok. 300 m (fot. 49), z obustronnym rozszerzeniem na końcowym odcinku, służącym prawdopodobnie jako mijanki i do umieszczenia posterunków ochronnych przy moście. Do końca grobli dochodził wał przeciwpowodziowy, wykonany w 1939 lub 1940 r. i mający ją chronić przed podmyciem, obecnie końcowe odcinki wału i grobli są już zniszczone przez powódzie. Nawierzchnia drogi została pokryta asfaltem, który na zachodnim odcinku jest cienki i kruszy się, odsłaniając miejscami bruk (fot. 50), niektóre fragmenty są zniszczone lub przykryte warstwą ziemi.

Fot. 49. Grobla z drogą dojazdową do mostu (5b) - węższy odcinek wschodni, widok z północnego wschodu - w kierunku Wisły.

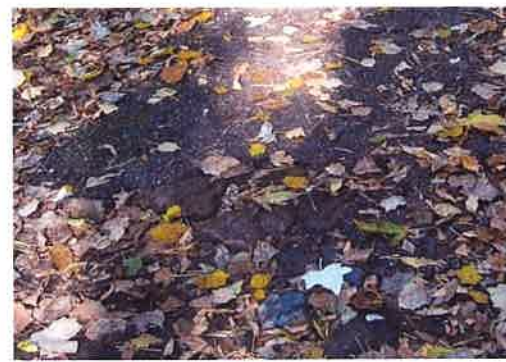
Fot. 50. Bruk na drodze (5b), przykryty cienką warstwą złączającego się asfaltu.

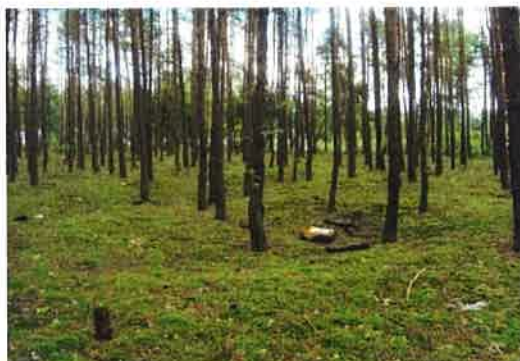
Fot. 52. Rów strzelecki (5e) z wysuniętym stanowiskiem lub pozostałością schronu, na d. placu przy drodze do mostu, widok z zachodu

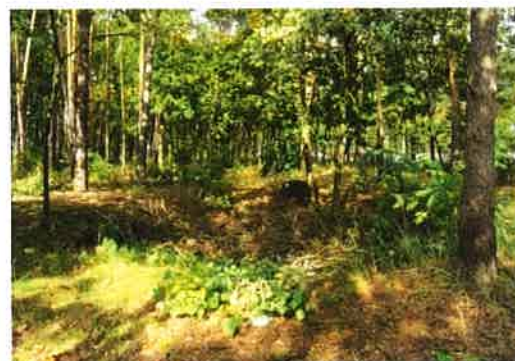
Fot. 53. Wykopy pod schrony (5f) przy zbiegu Al. Nadwiślańskiej (w głębi za drzewami) i drogi do mostu, widok z południowego zachodu.

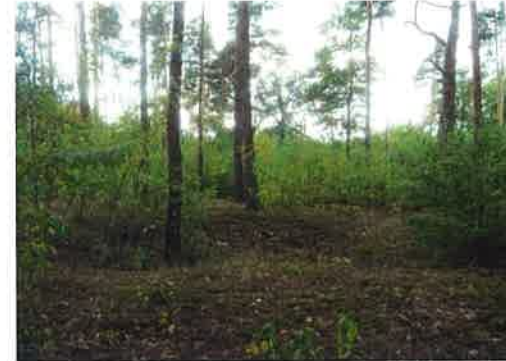
Fot. 54. Wykopy pod schrony (5h) połączone rowami, między Al. Nadwiślańską i skarżą doliny, widok z północy.

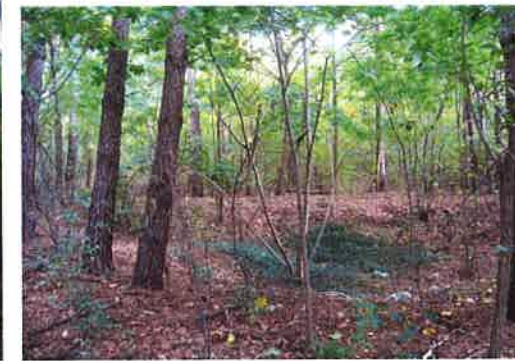
Fot. 55. Jeden z wykopów pod schrony (6a) przy ul. Wyszyńskiego, widok z południowego zachodu.

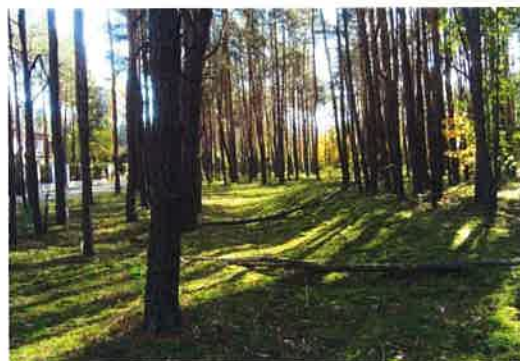
Fot. 56. Fragment rowu strzeleckiego (6b), widok z północnego zachodu – od strony ul. Wyszyńskiego.

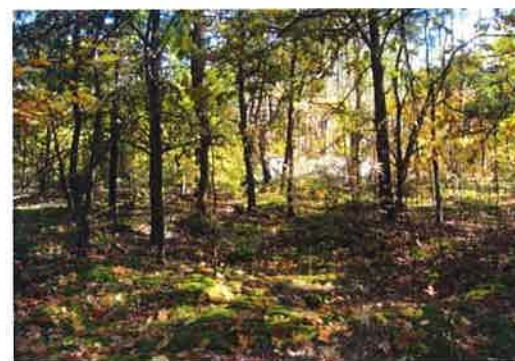
Fot. 57. Rów strzelecki (6c) - widok z zachodu w kierunku ul. Owalej. Po prawej wysunięte stanowisko dla strzelca, za nim podwójne dla obsługi karabinu maszynowego.

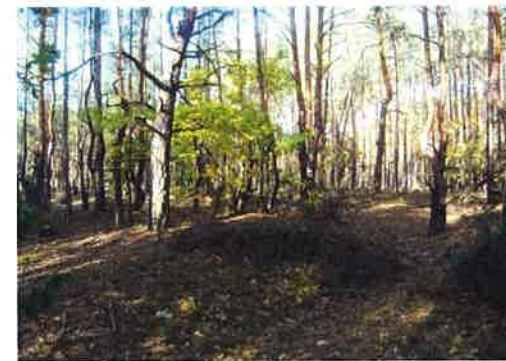
Fot. 58. Fragment rowu (6d) w pobliżu ul. Przyśzości z odchodzącym w lewo odgałęzieniem, widok z południa.

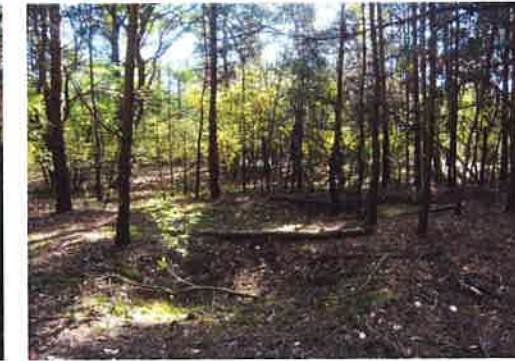
Fot. 59. Nieukończony punkt oporu (6h) -zespół 4 wykopów pod schrony bierne na północno-zachodnim stoku wzniesienia, widok ze szczytu.
