KARTA EWIDENCYJNA ZABYTKU NIERUCHOMEGO NIEWPISANEGO DO REJESTRU ZABYTKÓW

WIĄZOWNA

**PRZEDMOŚCIE WARSZAWSKIE
(1916-1918 i 1940-1944 BRÜCKENKOPF WARSCHAU)
- ZESPÓŁ UMOCNIEŃ W WIĄZOWNIE**

**1916, 1920, 1940-1941, 1944 r.
kopiec - przed XIX w. (średniowiecze?)**

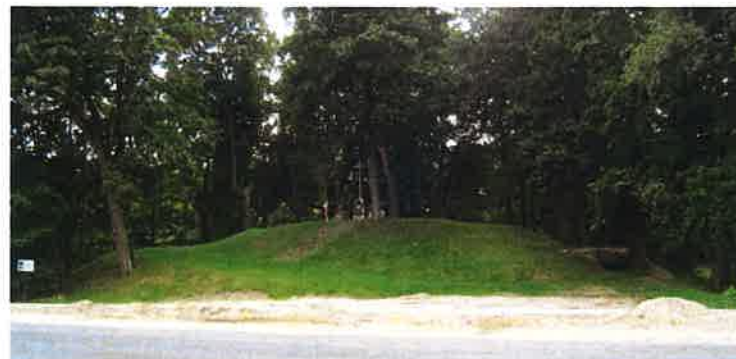
Fot. 1. Widok kopca przy ul. Lubelskiej (domniemane grodzisko) z żelbitowym schronem z 1916 r. (3a)
cd. na załączniku nr 1

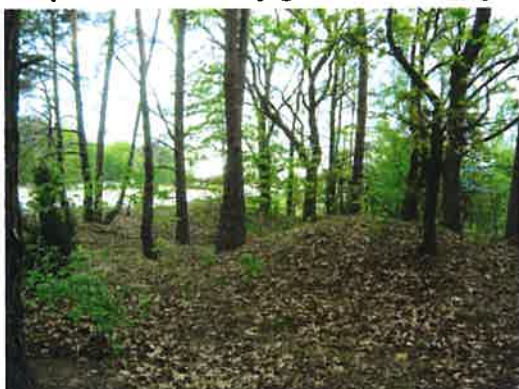
Fot. 2. Schron (1a), widok od południa. Widoczne zagłębienie, nasypy boczne, brak tylnego i fragment obniżenia czołowego przy skarpie po prawej, na pierwszym planie rów dobiegowy.

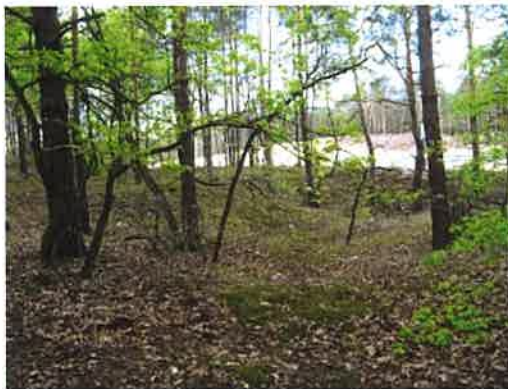
Fot. 3. Schron (1b), widok od północnego wschodu - od czoła. W głębi, za prostokątnym obniżeniem późniejszy wkop, przypuszczalnie ukrycie z 1944 r.

- **trzy schrony bierne piechoty (1b, 1c i 1d)** z 1916 r., położone na grzbiecie wału wydymowego, za jego krawędzią, prawdopodobnie o konstrukcji drewniano-stalowej, którą zdemontowano zapewne po 1918 lub 1920 r., czytelne w postaci prostokątnych zagłębień z rowami dobiegowymi (fot. 3, 5, 6). Ich duże zagłębienie i brak okalających nasypów wskazuje, że nasyp na stopie mógł tylko nieznacznie wystawać nad poziom terenu i nie przewyższał szczytu wydmy. Późniejsze wykopy w tylnej części 1b (zacierający kształt rowów dobiegowych – fot. 3) i za 1d są prawdopodobnie pozostałościami radzieckich schronów lub ukryć z 1944 r.;

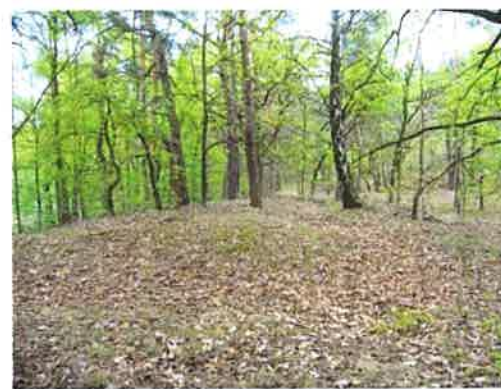
Fot. 4. Rowy (1e): na pierwszym planie dobiegowy, przecinający poprzecznie grzbiet wydmy, w głębi odchodzący od niego strzelecki z lat 40. na wewnętrznym (tylnym) spadku grzbietu.

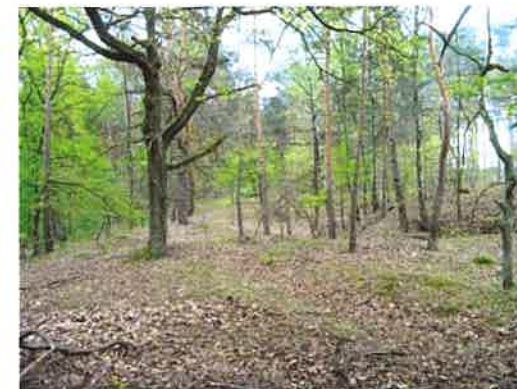
Fot. 5. Rów strzelecki z lat 40 za krawędzią wydmy, dochodzący do widocznego w głębi wykopu po schronie (1c), z rowami dobiegowymi po prawej stronie. Widok z północy.

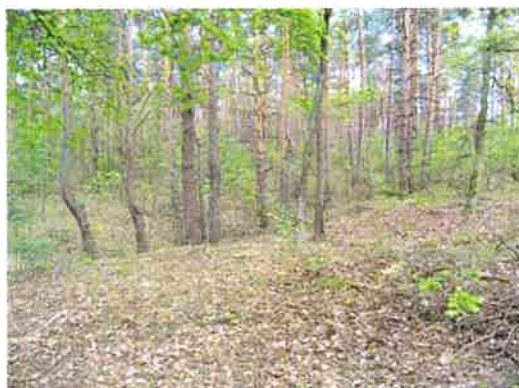
Fot. 6. Schron (1d) - zagłębienie i rowy dobiegowe po prawej stronie, za rowami ukryty między krzewami późniejszy wykop, przypuszczalnie radziecki schron. Widok z północnego wschodu.

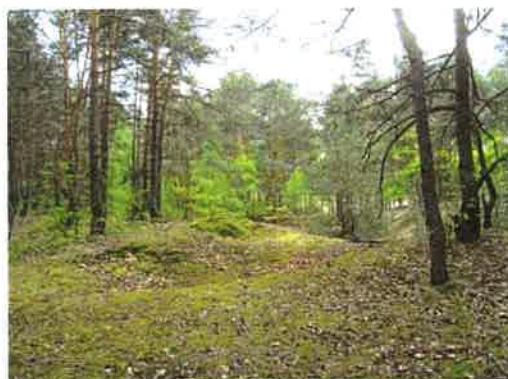
Fot. 7. Domniemany schron (1h): zagłębienie zniekształcone wybieraniem piasku, wkopy na pierwszym planie mogą być stanowiskami z 1944 r. Widok ze wschodu.

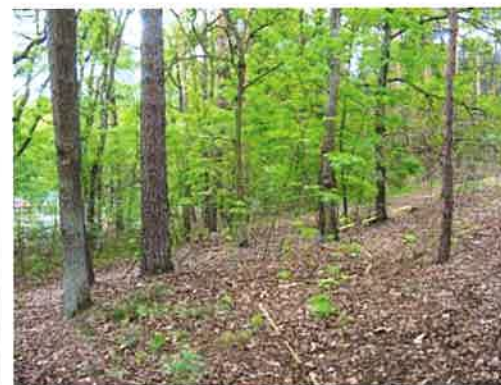
Fot. 8. Ślad rowu strzeleckiego z I. 1916-1920 (1e) w połowie wysokości stoku wału wydmy, z domniemaną poprzeczną. Widok z północy.

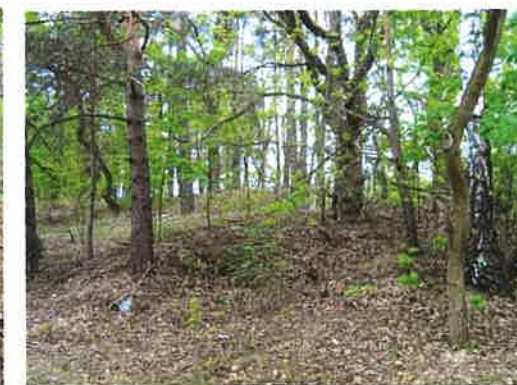
Fot. 9. Jedno z ukryć (1f) z 1944 r. wykonane w dolnej części stoku wydmy. Widok z północy.

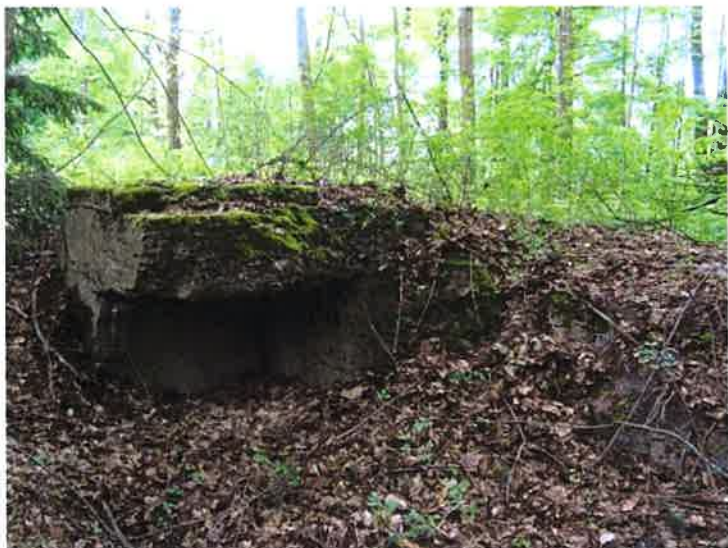
Fot. 10. Stanowisko (1k) - ściany i fragment nakrywającego niszę stropu o konstrukcji żelbetowej, z widocznymi prętami zbrojenia, nieznacznie wystające nad ziemne przedpiersie rowu strzeleckiego.

- wbudowanej w przedpiersie rowu na szczycie wzniesienia **żelbetowej konstrukcji**, tworzącej otwartą od tyłu niszę, osłoniętą ścianami i stropem o grubości do 80 cm, gęsto zbrojonymi stalowymi, stosunkowo cienkimi prętami w warstwie wewnętrznej i zewnętrznej (fot. 10). Obiekt uszkodzony na skutek wysadzenia lub trafienia pociskiem artyleryjskim - oderwana została część stropu oraz uszkodzone górne partie ściany czołowej i prawej. W znacznym stopniu zasypany ziemią, co obecnie uniemożliwia ustalenie jego funkcji. Długość analogiczna jak w żelbetowym schronie dla ciężkiego karabinu maszynowego (ryc. 16) sugeruje, że może to być nietypowa odmiana stanowiska ogniowego ckm z umieszczonym w ścianie czołowej otworem strzelniczym i wykonaną przed nim równią ogniową, obecnie zasypanymi ziemią. Przy czym mógł to być obiekt typu otwartego, czyli nie osłonięty od tyłu (dokładniej: osłonięty częściowo przez tylną ścianę oszalowanego okopu i ewentualnie oparty na tej ścianie i krawędzi obiektu żelbetowego tzw. daszek przeciwszrapnelowy), albo schron ckm o konstrukcji mieszanej - ze ścianami i stropem tylnej części wykonanymi z belek lub z użyciem połówek segmentów z blachy falistej. Nie można także wykluczyć, że jest to obiekt bierny - umieszczona w ścianie rowu strzeleckiego tzw. nisza okopowa, służąca za ukrycie dla żołnierzy i zarazem wzmocnione przedpiersie dla strzelców lub dla ckm, ustawianego na drewnianym stole za przedpiersiem.

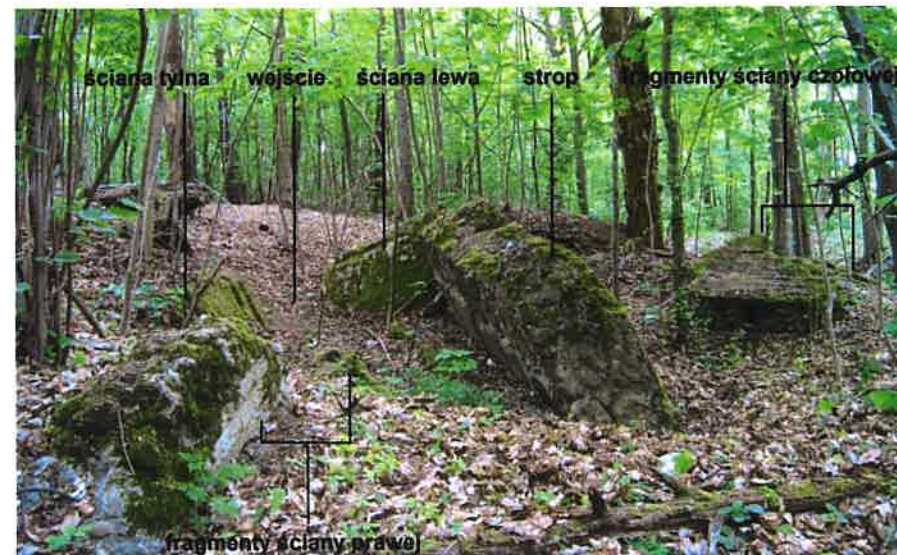
Fot. 11. Schron bojowy dla ckm (2a), widok ogólny na ruiny wysadzonego obiektu od południowego wschodu.

- **schron bojowy dla ckm (2a)** z 1916 r. o konstrukcji żelbetowej, wysadzony po 1944 r. - w stoku na skraju dolinki, wysunięty i skręcony względem linii rowu strzeleckiego, zwrócony był na północny zachód i flankował przedpole pozycji Wiązowna - Góraszka z ciągnącym się wzdłuż niej Kanałem Boryszewskim. Na planie prostokąta w układzie poprzecznym - ze strzelnicą w dłuższej ścianie i wejściem w krótszej (lewej - ryc. 16). W formie czytelnej ruiny - zachowane nasypy i rów dobiegowy, żelbetowa konstrukcja pękła na połączeniach ścian i stropu oraz przy strzelnicy. Ściany boczne i tylna odchylone i wciśnięte w nasypy, czołowa odrzucona do przodu w kilku kawałkach. Strop po wyrzuceniu w górę spadł obrócony i wbił się w ziemię przed fundamentem przedniej ściany (fot. 11). Ściany i strop zbrojone dwoma siatkami z prętów, w ścianach dodatkowo pionowe odcinki szyn kolejowych wchodzące w strop i fundament (miały zapobiegać wepchnięciu ściany do środka - fot. 12 i 13), w górnej warstwie stropu zastosowano duże otoczaki (utrudniające wnikanie pocisków artyleryjskich, rozwiązanie nietypowe dla schronów Przedmościa - fot. 13). W otworze wejściowym brak śladu framugi, na dolnej powierzchniach stropu trapezowe rowki po listwach do przybicia boazerii, w policzku strzelnicy analogiczne rowki, jeden z zachowaną(!) listwą i gwoździami, na wewnętrznych powierzchniach ścian tylko odciski szalunku (fot. 14, 15). Przypuszczalnie jako boazerię, sięgającą na wewnętrzną część otworu strzelniczego, wykorzystano deski szalunku, do których przybito odrzwia i zawiasy okiennic lub elementy mocujące blendę. Listwy w rozglifieniu strzelnicy mogły służyć do przytwierdzenia tynku maskującego, który prawdopodobnie pokrywał odsłoniętą część ściany czołowej. Nie widać posadzki - być może jej nie było - ani śladów po wyposażeniu, które prawdopodobnie było standardowe (drewniana podstawa pod karabin maszynowy, ławki i żeliwny piecyk). Wzdłuż tylnego nasypu schronu stanowisko ziemne, również wysunięte przed nieczytelny w tym miejscu rów strzelecki - przypuszczalnie dla ckm-u ostrzeliwującego sektor północ - wschód i flankującego podnóże stoku, po którym biegła dalsza część pozycji (fot. 16).

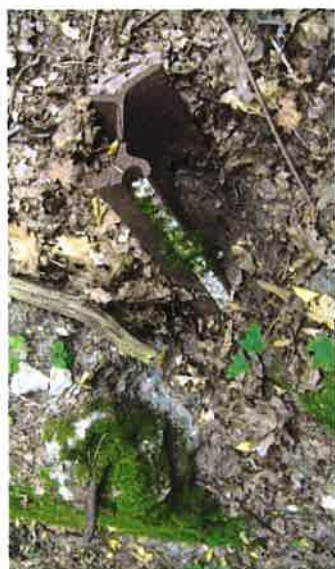
Fot. 12. Schron (2a) – szyna kolejowa i pręty zbrojenia w tylnej ścianie.

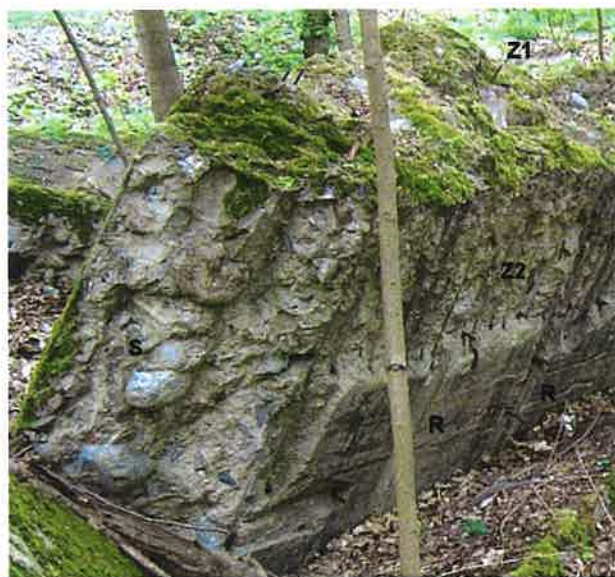
Fot. 13. Strop schronu (2a), widok z zachodu. Widoczne pręty zbrojenia z siatki górnej (Z1) i dolnej (Z2), dwa rowki (R) po listwach mocujących boazerie oraz odcisk szyny i górna warstwa betonu z otoczkami (S).

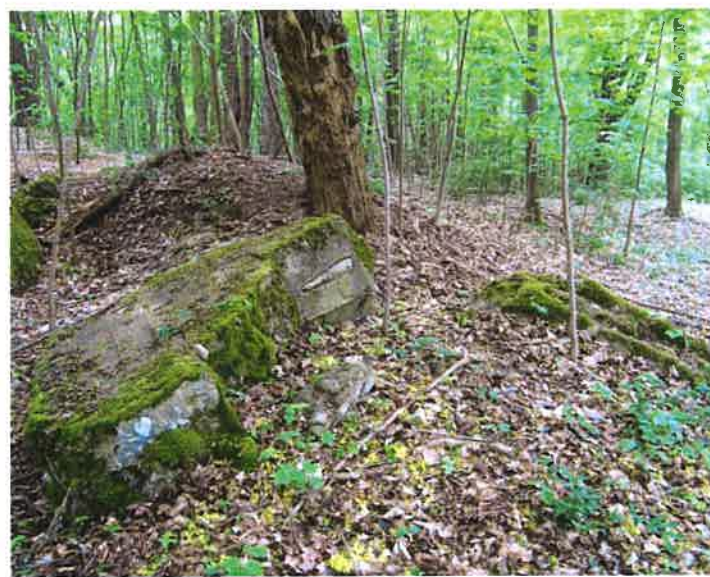
Fot. 14. Schron (2a) – przemieszczony wybuchem nasyp czołowy oraz leżący na nim fragment ściany czołowej z policzkiem strzelnicy ckm (z lewej, za nim strop i ściana lewa) oraz nadproże strzelnicy (z prawej). Widok z południowego wschodu.

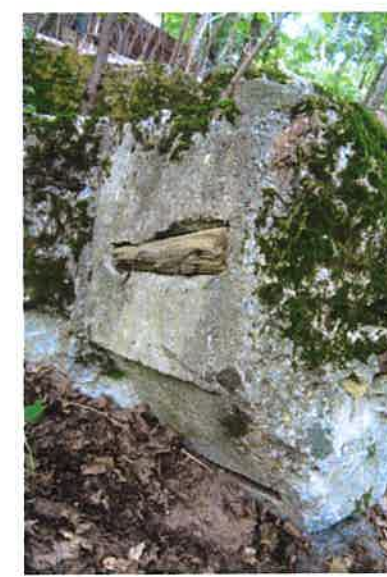
Fot. 15. Schron (2a) - policzek strzelnicy ckm z zachowaną listwą i rowek po drugiej listwie.

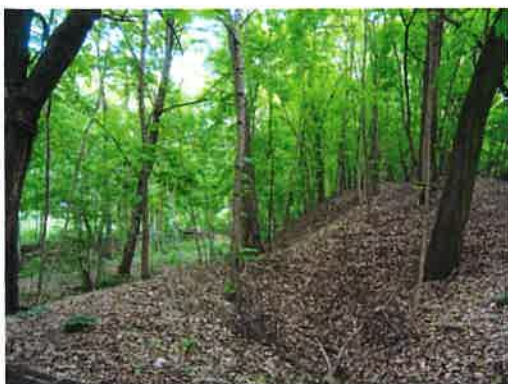
Fot. 16. Ziemne stanowisko strzeleckie przy tylnym nasypie schronu ckm (2a) z polem ostrzału tu wzdłuż skarpy i na widocznej po lewej podmołką dolinkę z rowem odpływowym stawu oraz zasłoniętą drzewami Szosę Lubelską. Widok od zachodu.

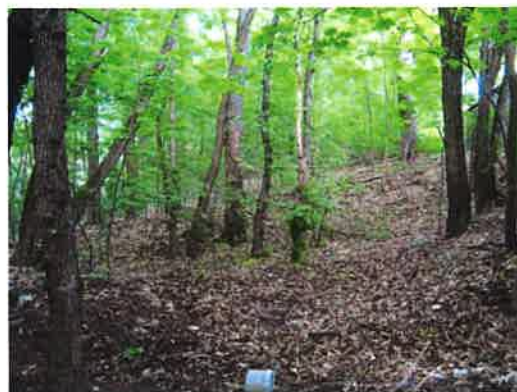
Fot. 17. Rów dobiegowy i prostokątne zagłębienie schronu biernego (2c) przy krawędzi skarpy widocznej po lewej stronie, z prawej krawędź spłaszczonego szczytu wzniesienia i współczesny budynek na terenie d. folwarku. Widok z północnego zachodu.

- **schron bierny piechoty (2c)** z 1916 r, zbudowany w linii okopów na stoku, czytelny w formie prostokątnego zagłębienia z załamany odcinkiem rowu wychodzącym z zachodniego naroża, drugi rów wychodzący z naroża południowego został zasypany podczas późniejszych prac na d. folwarku. Konstrukcja schronu nieznana – drewniana lub drewniano-stalowa (w takim przypadku dwie komory z blachy falistej), która mogła być zdemontowana po 1918 lub 1920 r. lub uległa zawaleniu. Nasyp przykrywający strop nie wystawał nad poziom platformy folwarku, w zachowanym nasypie czołowym wkop z północnego naroża zagłębienia - przypuszczalnie późniejsze stanowisko strzeleckie, wykonane, gdy nie istniało już wnętrze schronu (fot. 17).

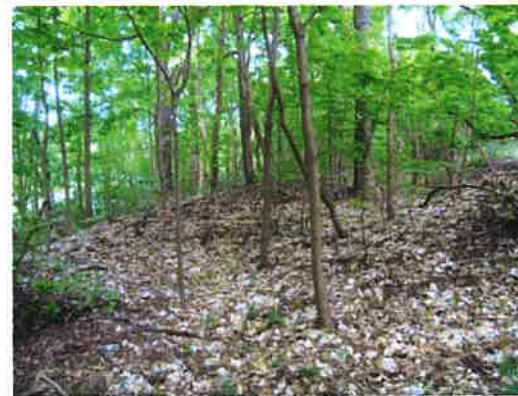
Fot. 18. Odcinek rowu strzeleckiego, załamujący się do tyłu i przechodzący w rów dobiegowy za widocznym w głębi nasypem bocznym schronu (2d), widok z północnego zachodu.

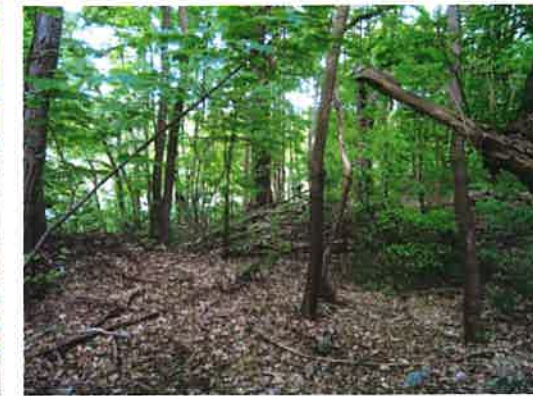
Fot. 19. Pozostałość schronu (2d), widok z południowego zachodu: prostokątne zagłębienie z wychodzącymi z tylnych naroży rowami dobiegowymi, nasypy boczne i czołowy z przekopem wychodzącym na skarpe.

- **schron (2d) z odcinkiem rowu strzeleckiego** – z 1916 r., wykonane na stoku wzniesienia. Schron czytelny w formie zagłębienia, umieszczonego w wybrzuszeniu stoku (być może powiększonym przez wykonanie nasypu osłonowego), lekko wysuniętego przed linię okopów. Kształt zagłębienia zbliżony do prostokąta w układzie poprzecznym, zniekształconym przez przekop w nasypie czołowym – przypuszczalnie powstały przez powiększenie równi ogniowej, być może podczas rozbierania konstrukcji schronu lub adaptacji jego pozostałości na ukrycie (fot. 18 i 19). Kształt wskazuje na schron bojowy dla ckm, osłaniający prawe skrzydło kopca i drogę na Boryszew, ale ze względu na stan zachowania nie można też wykluczyć, że był to schron w układzie wzdłużnym, o funkcji bojowej lub obserwacyjnej. Konstrukcja schronu nieznana - brak śladów betonu może wskazywać na konstrukcję drewnianą lub mieszaną, ale także wynikać z wykonania prac rozbiórkowych. Rzędne zagłębienia i wału osłonowego wskazują, że nasyp na stropie mógł tylko nieznacznie wznosić się nad przedpiersie rowu strzeleckiego.

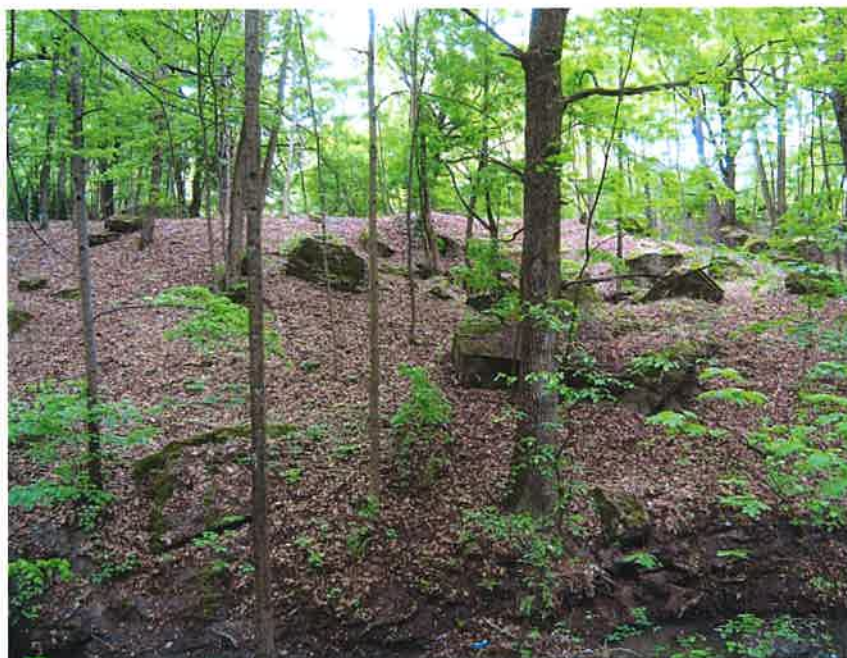
Fot. 20. Wysadzony schron bierny (2e) - widok od zachodu na rozrzucone wybuchem fragmenty sklepienia i tylnej ściany. U dołu kadru rów Kanału Boryszewskiego, na wprost za drzewem duży fragment tylnej ściany z murem oporowym z charakterystycznym schodkowym fundamentem, za nim zagłębienie z pozostałością schronu, na prawo od niego kolejne fragmenty tylnej ściany.

- **schron bierny (2e)** z 1916 r. o konstrukcji betonowej, zbudowany w głębi pozycji w pobliżu Kanału Boryszewskiego, wysadzony po 1944 r. Zagłębiony w zboczu wzniesienia opadającym w kierunku kanału, z wejściem na spadku - od strony południowo-zachodniej.
Na planie prostokąta, z murem oporowym na przedłużeniu ściany wejściowej. Wnętrze nakryte sklepieniem kolebkowym składało się z przedsionka w postaci poprzecznego korytarza o szerokości 120 cm i długości 350 cm oraz izby /komory/ o wymiarach 410 x 350 cm. Ściany zewnętrzne i sklepienie miały grubość 150 cm, przy czym w strzałce sklepienia była ona większa na skutek wykonania jego górnej płaszczyzny na profilu ostrołuku. Ściana działowa - 50 cm. W elewacji znajdował się otwór wejściowy zamknięty półkoliście, górna krawędź muru oporowego opadała skośnie i była styczna do sklepienia, jego fundament wykonano jako schodkowy (ryc. 17, fot. 21 i 22). Powierzchnie zewnętrzne i wewnętrzne zatarto na gładko. Nakrywający sklepienie nasyp ziemny mógł częściowo wystawać nad płaszczyznę naturalnego zbocza, ale nie był widoczny od strony przedpola. W betonowej konstrukcji zatopiono co najmniej jedną rurę ceramiczną, służącą za przewód dymowy lub wentylacyjny.

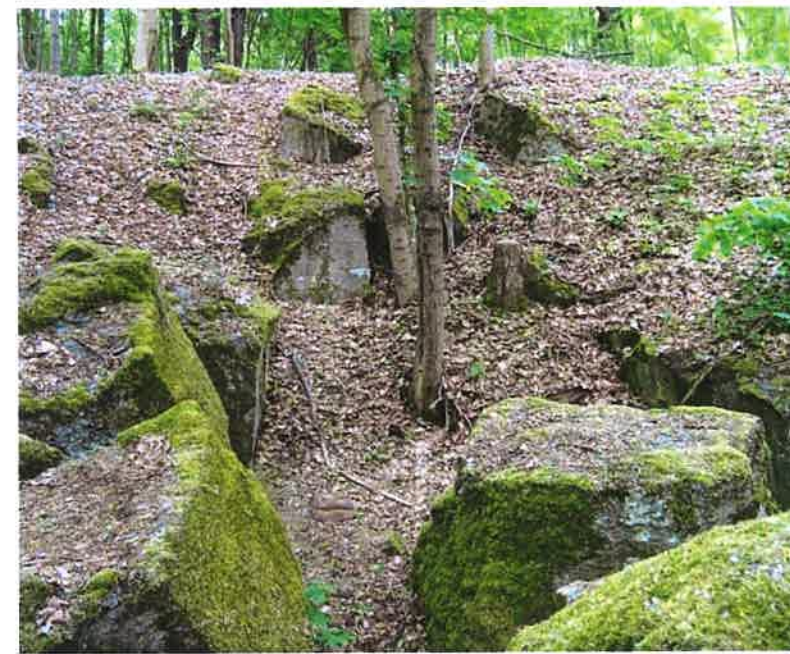
Fot. 21. Widok od zachodu na wewnątrz schronu (2e): na pierwszym planie fragmenty tylnej ściany i sklepienia, za nimi zasypane częściowo wnętrza i popękane ściany – boczne i na wprost czołowa, ze śladem łuku sklepienia, wokół rozrzucone fragmenty sklepienia. Widać duże zagłębienie schronu względem szczytu wzniesienia.

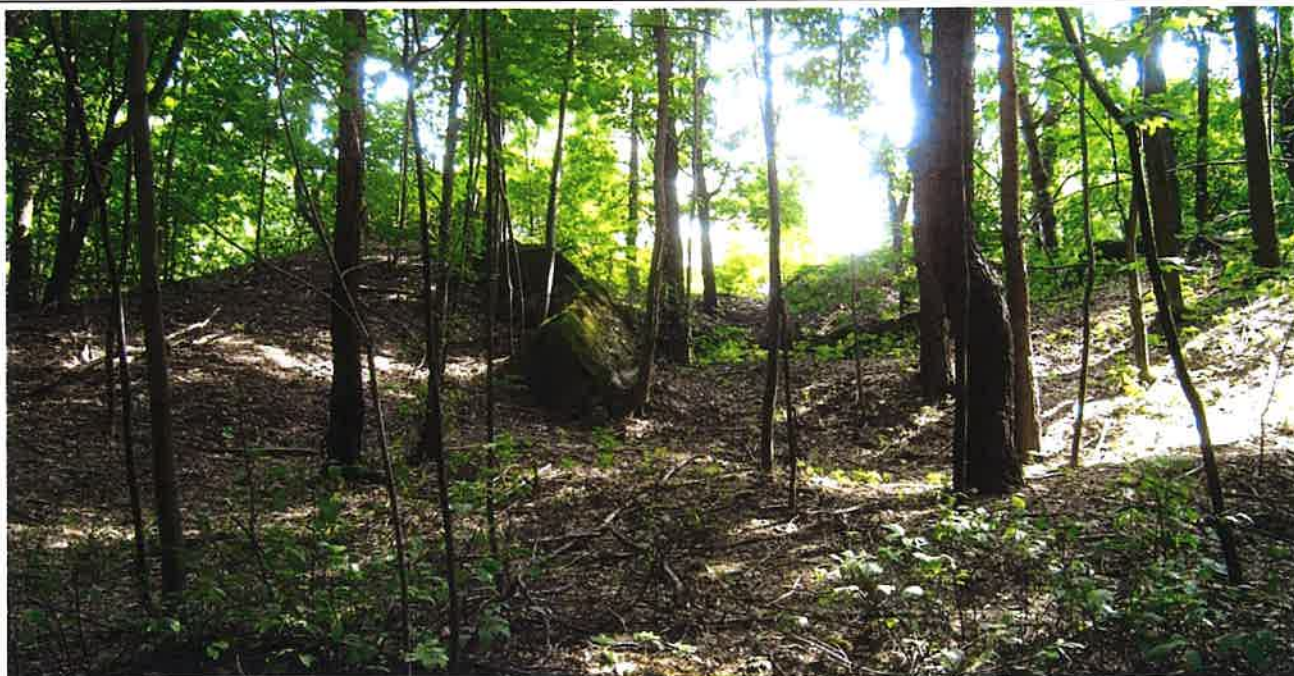
Fot. 22. Ruiny schronu bojowego (2f) typu Regelbau 514 na szczycie wzniesienia przy dawnym folwarku, widok od północnego zachodu wzdłuż równi ogniowej. Na pierwszym planie równia ogniowa, dalej na jej krawędzi po lewej „odstrzelony” orylon z murem oporowym, w wyrwie na szczycie i na prawo od niej widać bloki wysadzonego stropu.

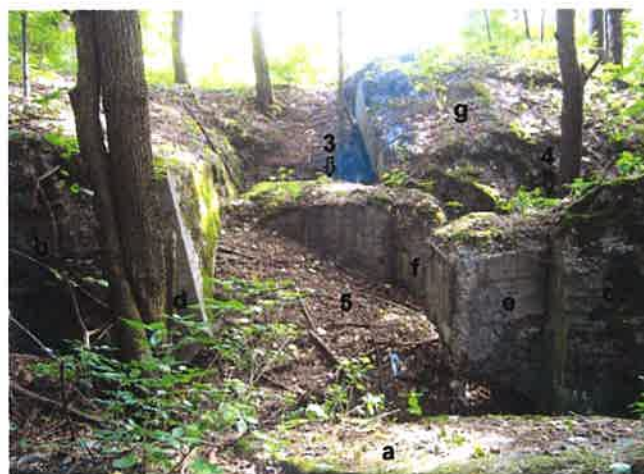
Fot. 23. Schron (2f), widok z płn. zachodu. Widoczny odrzucony do przodu fragment lewej ściany (a), miejsca oderwania tej ściany i orylonu (b, c), wnęka po płycie pancernej (d, e), zasypane częściowo wnętrze kazamaty (5), ściany oddzielające ją od pomieszczenia załogi (3) i obserwatora (4), do którego prowadzi przejście (f). Po lewej odchylona wybuchem ściana czołowa, po prawej w głębi część stropu (g).

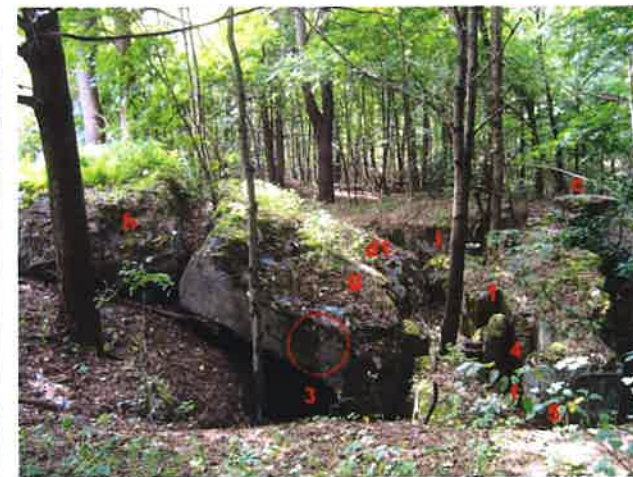
Fot.24. Schron (2f), widok z północnego wschodu. Widoczny układ wnętrza (oznaczenia za ryc. 18 i fot. 22), fragmenty stropu (g, h, i; kółkiem zaznaczone ocalałe kłamy), po prawej stronie zachowana część ściany lewej i skośny mur oporowy (c).

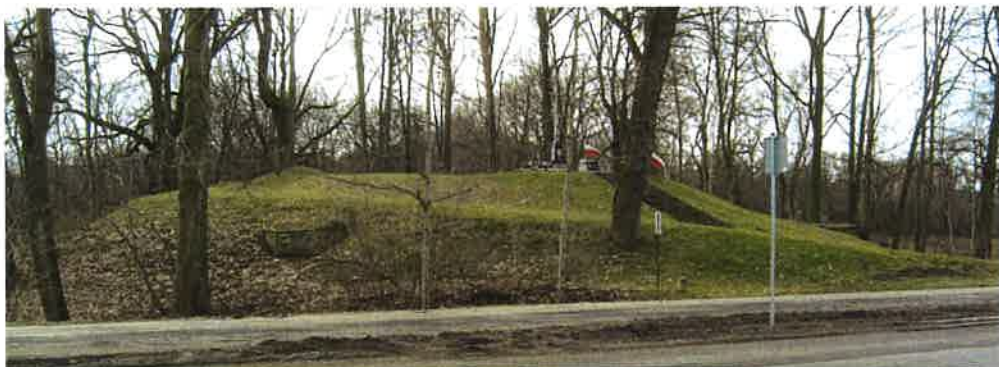
Fot. 25. Kopiec w Wiązownie, widok ze wschodu przez ul. Lubelską. Z lewej strony zasypany podczas budowy pochylni schron (3b), na szczycie pomnik i schody, z prawej schron (3a).

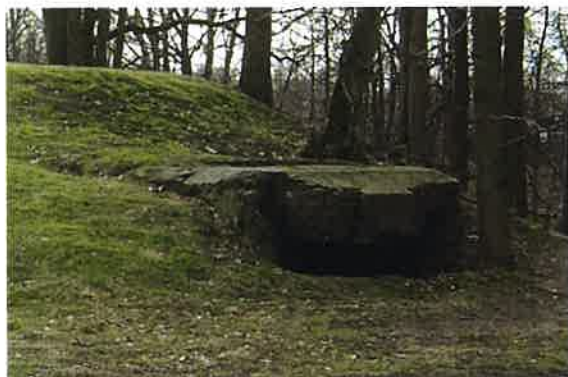
Fot. 29. Schron (3a), przypuszczalnie obserwacyjny, widok z płn. wschodu. Górna część ściany czołowej wyrwana wybuchem.

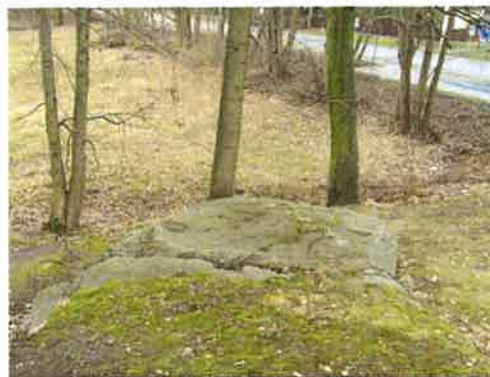
Fot. 30. Schron (3a), widok na strop od południa. Widoczne niesymetryczne rozszerzenie i pęknięcia, wejście zasypane.

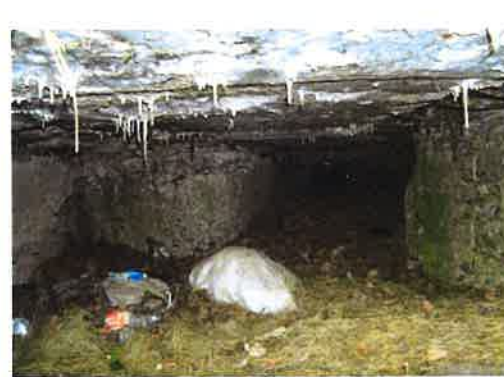
Fot. 31. Wnętrze schronu (3a) - częściowo zasypane, na wprost ściana wewnętrzna z przejściem do przedsionka.

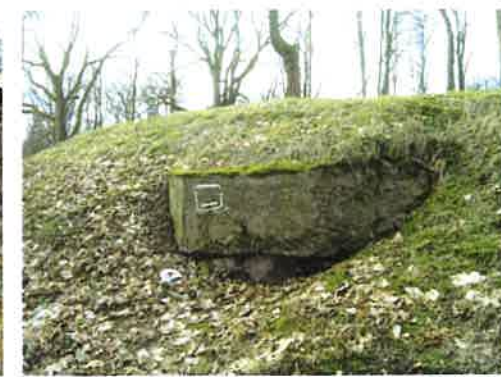
Fot. 32. Schron (3b), widok z płn. wschodu. Widoczne wieloboczne zakończenie i brak narożnego fragmentu ściany czołowej.

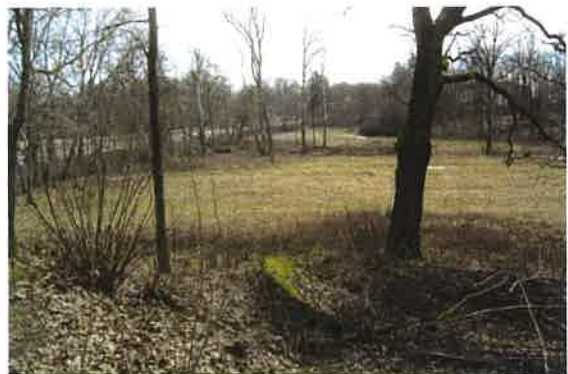
Fot. 33. Schron (3c), prawdopodobnie dla ckm, widok z kopca od płn. zachodu. Widoczny fragment rowu dobiegowego, strop leżący w zasypanym wnętrzu schronu i pole ostrzału z dolinką i szosą, po prawej na wzniesieniu d. budynki administracyjne.

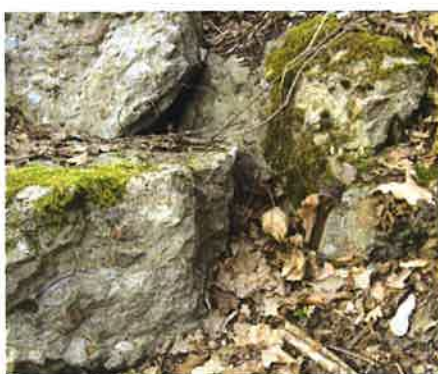
Fot. 34. Ruiny schronu (3c) w rejonie naroża ściany czołowej i lewej. Z lewej strony wystający z betonu koniec szyny kolejki wąskotorowej.

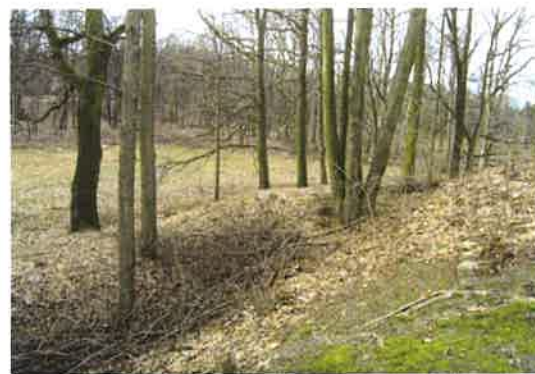
Fot. 35. Rów strzelecki w stoku kopca, biegnący od schronu (3c) i jego załamanie w kierunku głównej pozycji obronnej na zboczu w głębi. Widok od wschodu z górnej krawędzi kopca.

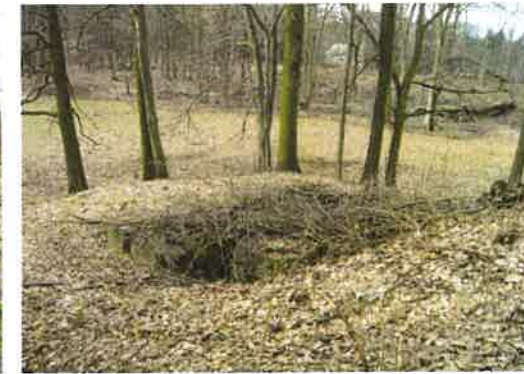
Fot. 36. Schron (3d), prawdopodobnie dla ckm, widok z płd. wschodu z górnej krawędzi kopca. Dalej dolina z wyschniętym stawem, na wprost między drzewami przed stawem stanowisko (3e).
cd. na załączniku nr 11

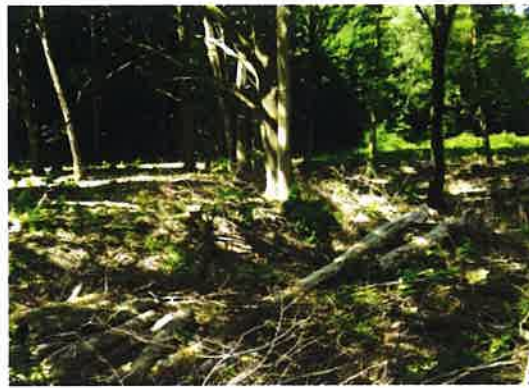
Fot. 38. Obiekt (3e) – stanowisko lub pozostałość schronu, widok od wschodu.

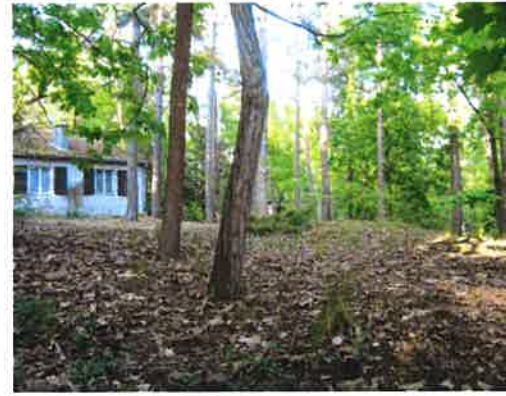
Fot. 39. odcinek okopu na północ od ul. Leśnej (4a), widok z południowego zachodu.

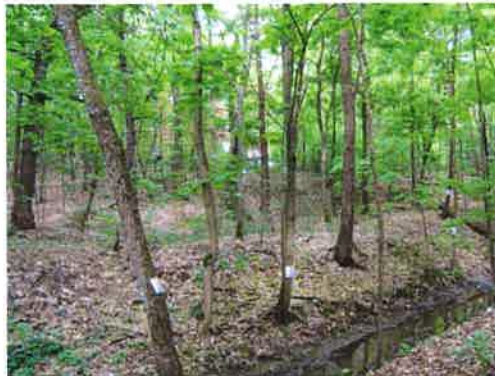
Fot. 41. Pozostałości schronu ziemnego (4c) przy Kanale Boryszewskim, widok z zachodu.

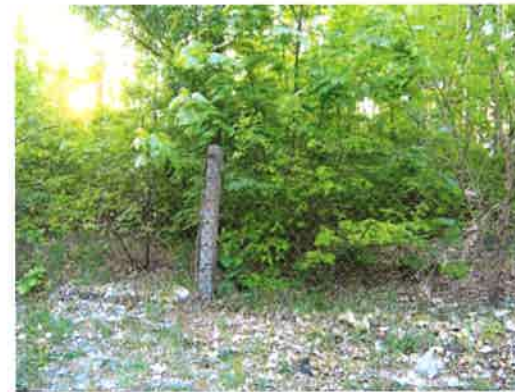
Fot. 43. Niemiecki okop (6c) przy ul. Sportowej, widok z południowego wschodu.

- odcinek okopu (**6c**) między ul. Nadrzeczną i Sportową, na zalesionej dz. ew. nr 169 z obrębu Wiązowna Kościelna – wypłycony ale wyraźny (fot. 43);

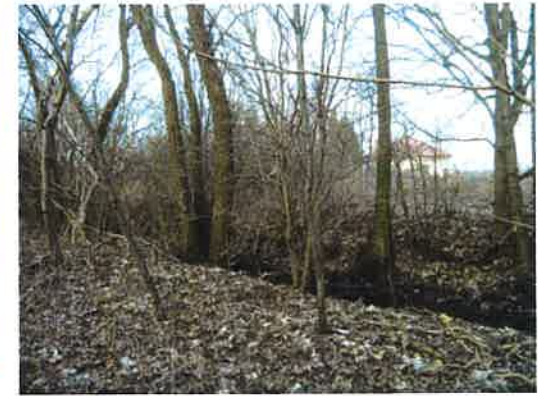
Fot. 44. Rów przeciwczołgowy (6d) na wschód od Szosy Lubelskiej, widok z zachodu.

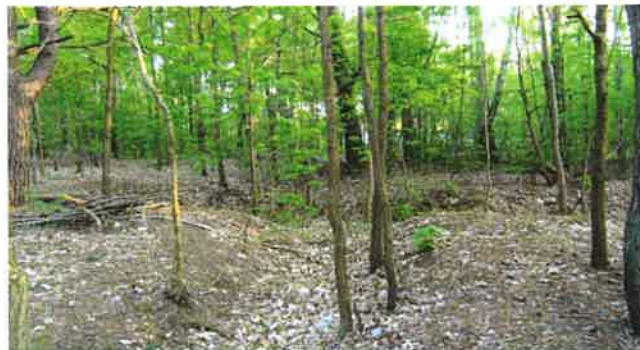
Fot. 45. Radziecki okop (7) - fragment rowu strzeleckiego z wysuniętym stanowiskiem strzeleckim po prawej i pozostałością schronu ziemnego z lewej, widok z płn. wschodu.

(7) okopy z 1944 r. na zalesionym terenie między ul. Sportową i rz. Mienią na wschód od stadionu, na dz. ewid. nr 156/1 i 156/9 z obrębu Wiązowna Kościelna. Fragment radzieckich umocnień wzdłuż Mieni, o narysie falistym z pojedynczymi ukryciami i wysuniętymi stanowiskami ogniowymi, przypuszczalnie dla ckm (fot. 45). Dobrze zachowany, głęboki i z wysokim przedpiersiem - prawdopodobnie rozbudowany w październiku przez polskich żołnierzy z 10. batalionu 1. Brygady Saperów na skrzydło batalionowego rejonu obrony.
