KARTA EWIDENCYJNA ZABYTKU NIERUCHOMEGO

PRZEDSZKOLE PUBLICZNE NR 136

1953

Ul. DOBISZEWSKIEGO 3 a
nr ewidencyjny działki: 49 z obrębku 6-06-10
nr księgi wieczystej: KW WA4M/0041181146/3

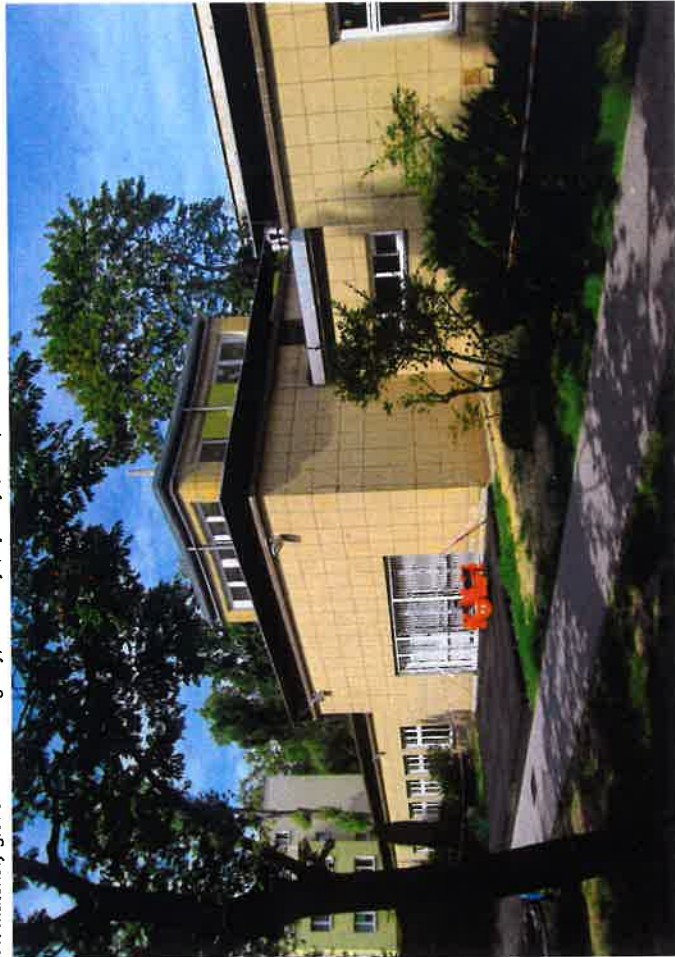
11. Materiały graficzne: widok ogólny, orientacja, sytuacja, rzut parteru
