KARTA EWIDENCYJNA ZABYTKU NIERUCHOMEGO WPISANEGO DO REJESTRU ZABYTKÓW

LIPIENICE

DWORZEC – STACJA JASTRZĄB

ul. Jastrząb 1, 26-502 Jastrząb

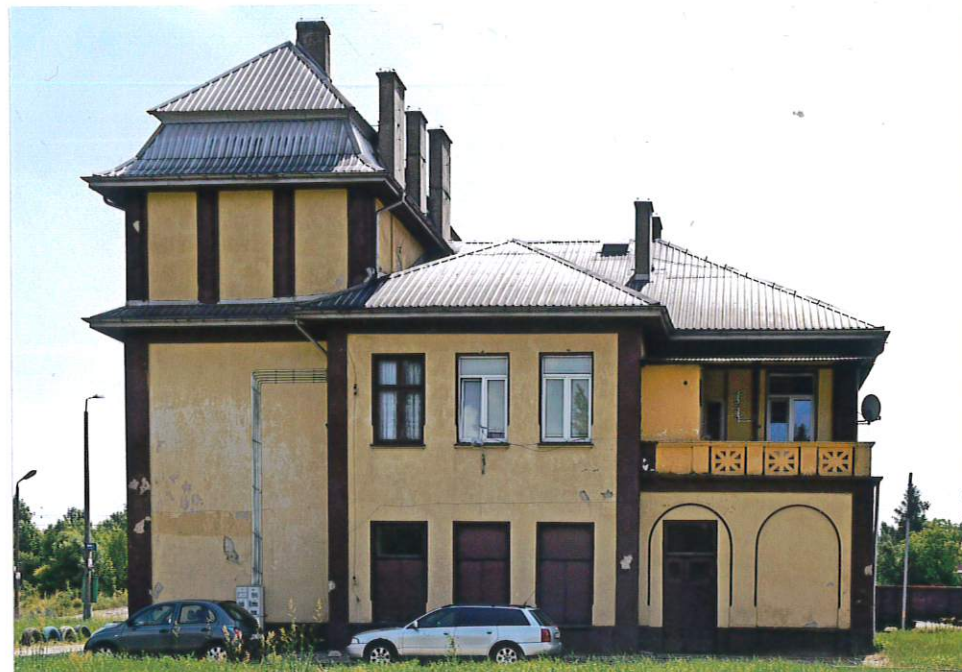
Fot. 2. Elewacja północna, 2019.

ELEWACJA PÓŁNOCNA o głównym podziałach analogicznych jak w elewacji południowej. **W części środkowej** na obu kondygnacjach – po 3 otwory okienne. **W części zachodniej** na parterze dwie zamknięte półkoliście płyciny (wschodnia z otworem drzwiowym), na piętrze balkon z balustradą złożoną z naprzemiennie ustawionych filarek i kwadratowych płycin z ornamentem w formie rozchodzących się promieni słonecznych. **Część wschodnia** pozbawiona artykulacji, z wyłączeniem lizen w obrębie 2. piętra.

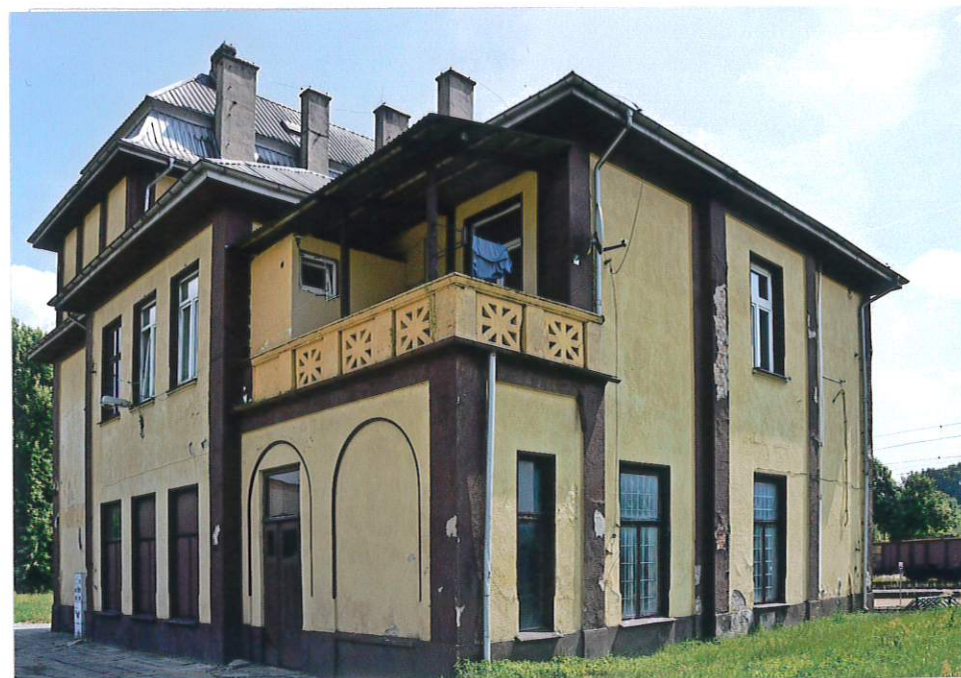
Fot. 3. Elewacje północna i zachodnia, 2019.

ELEWACJA ZACHODNIA 4-osiowa, z osiami oddzielonymi lizenami, niesymetryczna o zróżnicowanych wysokościach: 1-kondygnacyjna w osi północnej (zwieńczona balustradą balkonu), 2-kondygnacyjna w pozostałych. 3 osie parteru licząc od północy z otworami okiennymi w parterze, z czego ostatnia – z oknem na piętrze; oś południowa pozbawiona otworów.

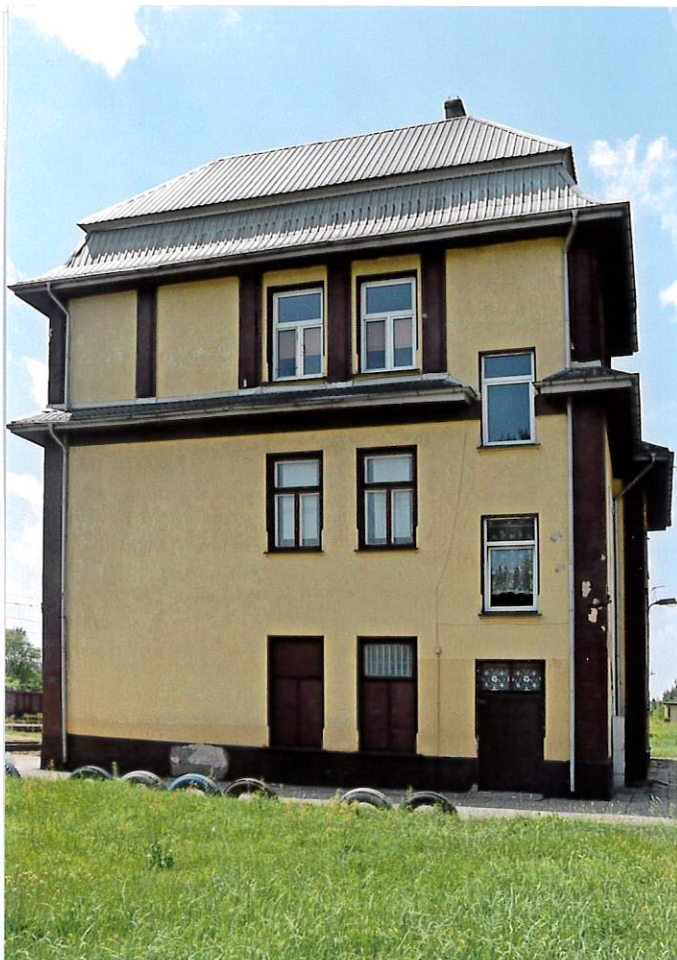
Fot. 4. Elewacja wschodnia, 2019.

ELEWACJA WSCHODNIA 3-kondygnacyjna, 5-osiowa (osie oddzielone lizenami w najwyższej kondygnacji), niesymetryczna. Dwie osie południowe – pozbawione artykulacji; dwie kolejne osie – z parą okien w obrębie każdej kondygnacji; oś północna obniżona o 1/3 wysokości okna, z drzwiami w parterze i dwoma oknami na 2. Kolejnych kondygnacjach. Okno, w drugiej kondygnacji, "przerzywa" okap oddzielający 2. i 3. kondygnację.

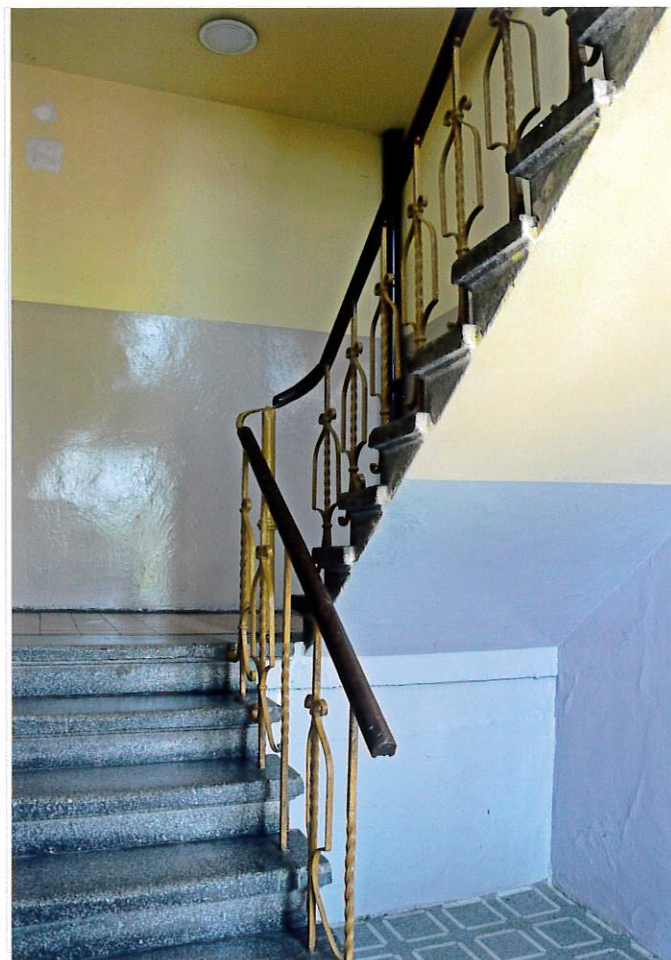
Fot. 5. Klatka schodowa, 2019.

Schody dwubiegowe, powrotne z podestem, żelbetowe, stopnie i podstopnice z okładziną lastrykową, balustrada stalowa złożona z tralek z pionowych spiralnie skręconych prętów, do których przymocowano z obu stron parę wygiętych listew; pochwyty drewniane. Na spocznikach płytki ceramiczne. Na strych – drewniane schody drabiniaste.

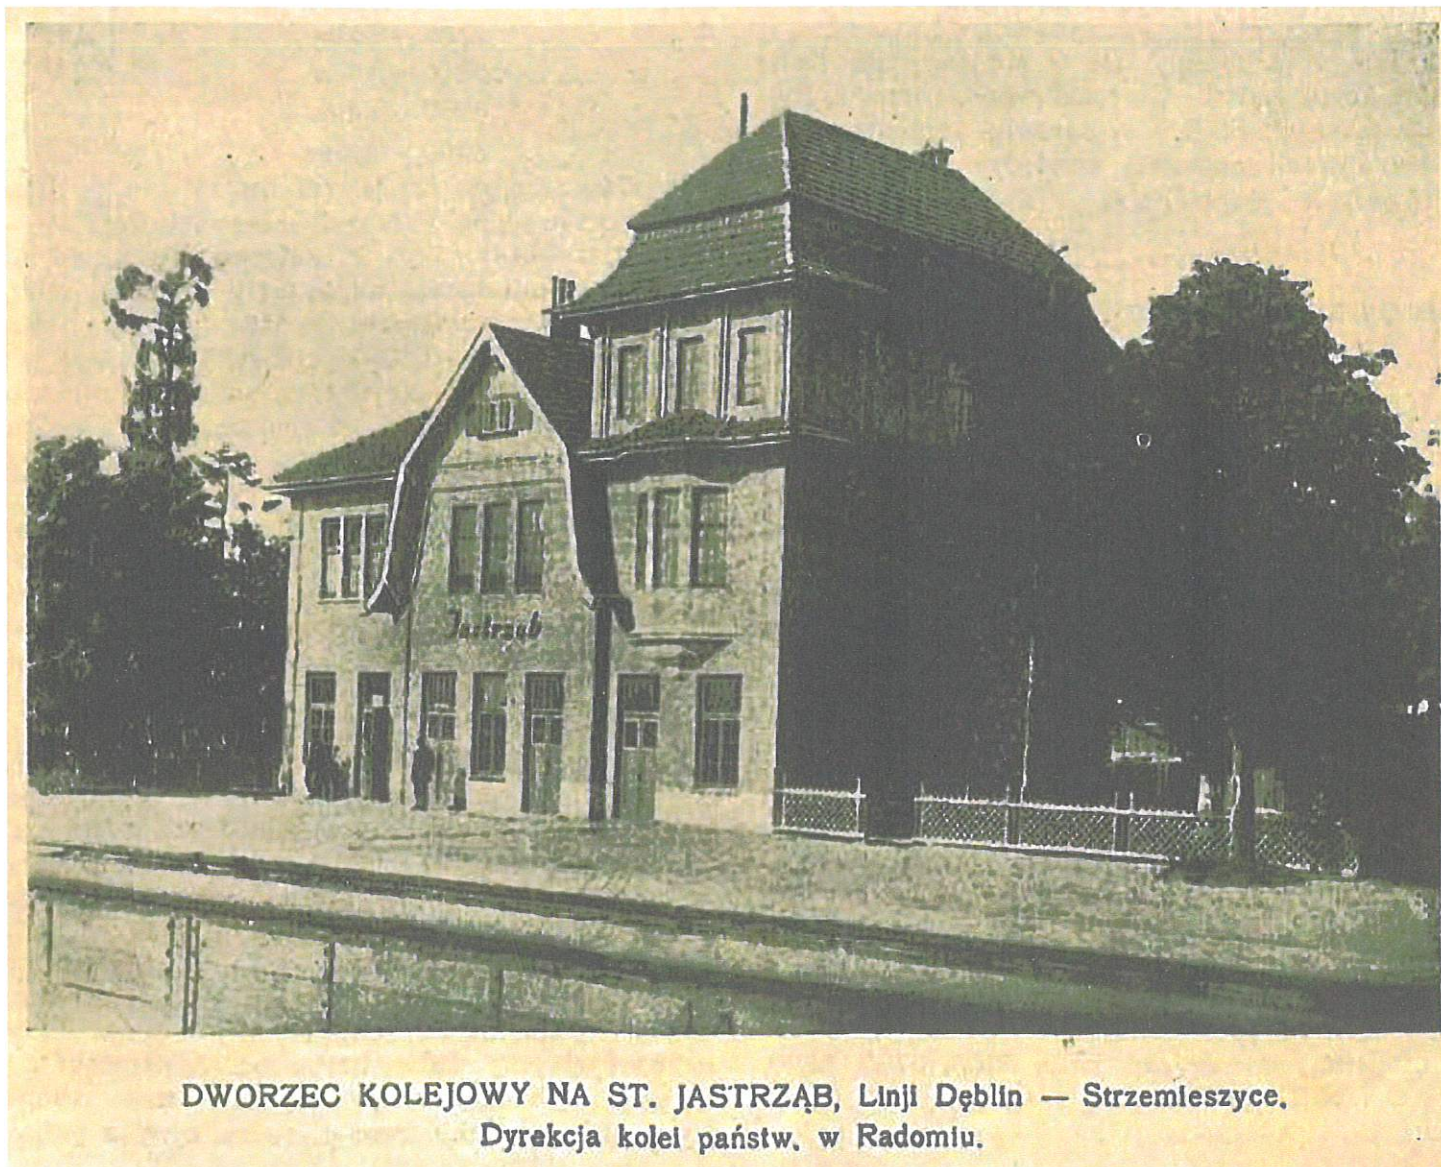
Fot. 7: Dworzec kolejowy na st. Jastrząb, Linji Dęblin — Strzemieszyce, Dyrekcja kolei państw. W Radomiu, między 1924 a 1926r. [w:] „Inżynier Kolejowy” nr 3/1926 (19) – 1 marca 1926 r., s. 81, za: domena publiczna <https://www.bazakolejowa.pl> [dostęp: 08.07.2019].
