KARTA EWIDENCYJNA ZABYTKU NIERUCHOMEGO WPISANEGO DO REJESTRU ZABYTKÓW

DWORZEC

PIONKI

ul. Zwycięstwa 1a, 26-670 Pionki

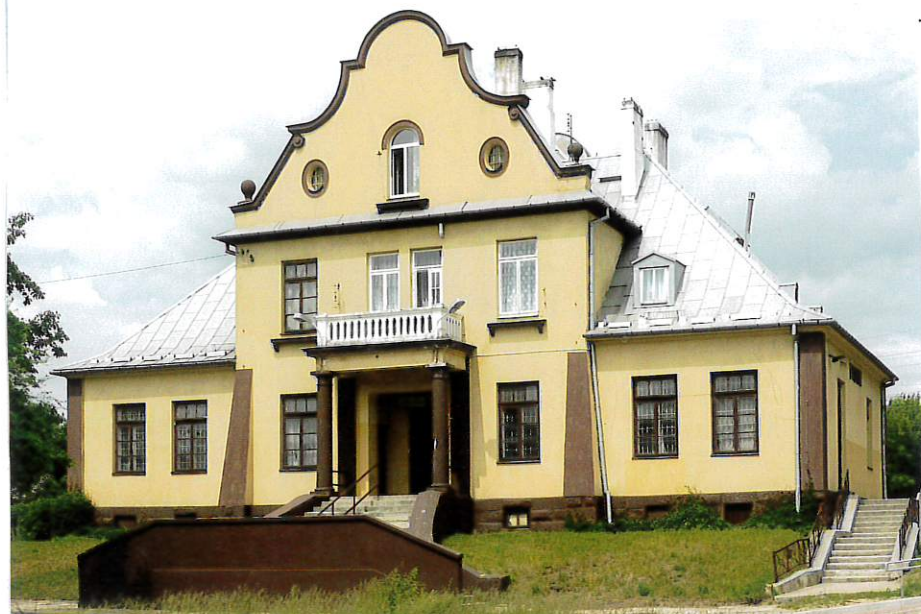
Fot. 1. Elewacja frontowa (południowa), 2019.

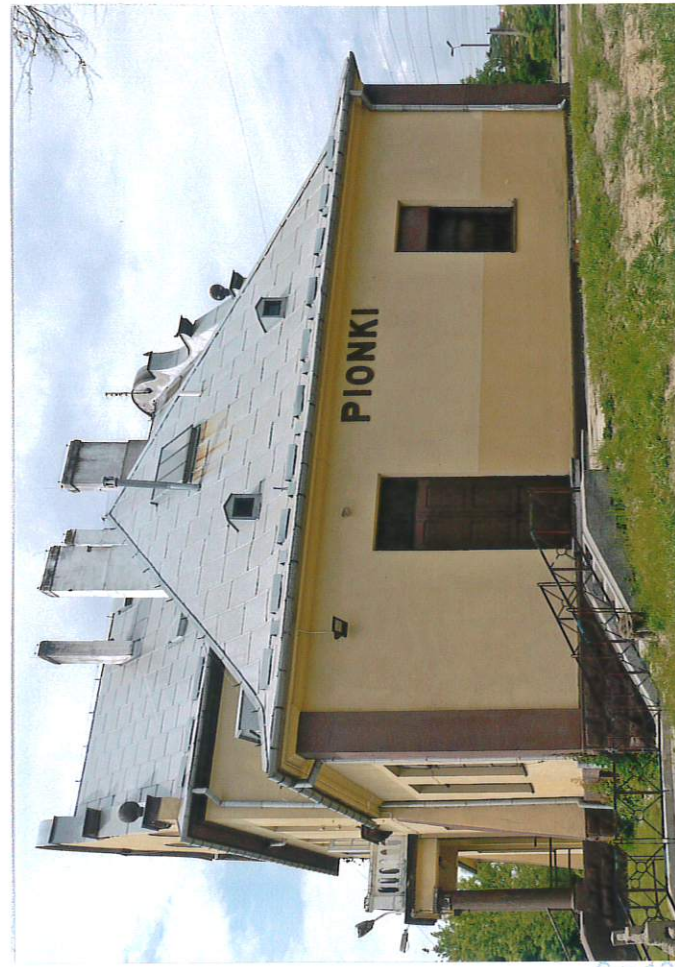
Fot. 3. Elewacja wschodnia, 2019.

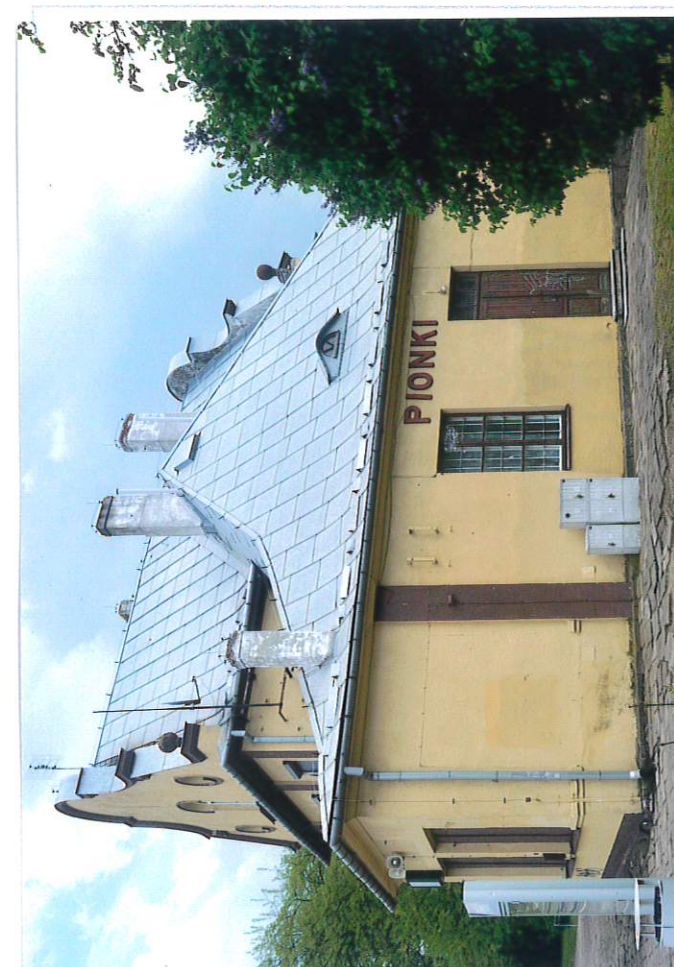
Fot. 4. Elewacja zachodnia, 2019.

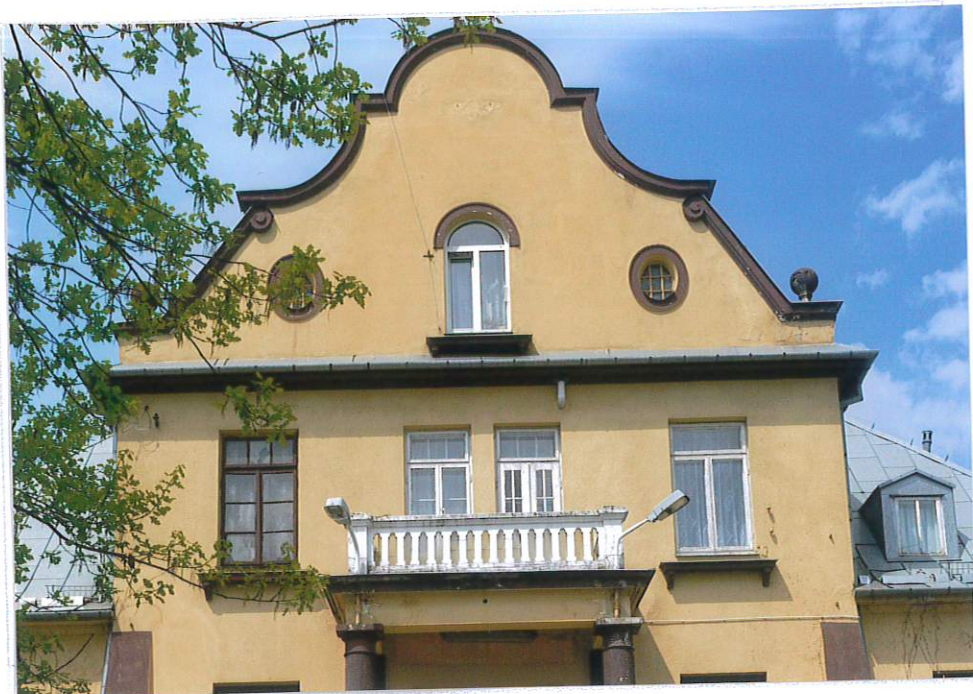
ELEWACJA frontowa (południowa) złożona z 3-osiowej, zryzalitowanej części środkowej nabudowanej facjatą, zwieńczoną dekoracyjnym szczytem (ze spływami wolutami flankowanymi kulami u podstawy) oraz parterowego korpusu (po 2. osie od wschodu i zachodu), którego naroża spięto lizenami. Część środkowa w parterze podkreślona szkarpami; w centrum 2-kolumnowy ganek (poprzedzający wnękę z wejściem), zwieńczony balkonem z balustradą tralkową. Na osi głównej, na piętrze (balkonie) wprowadzono 2 otwory; otwory okienne piętra i półkoliście zamknięte środkowe okno szczytu podkreślone odcinkowym gzymsem podokiennym wspartych parą konsol. Osie boczne szczytu z owalnymi okienkami. Ponad wschodnią częścią korpusu – lukarna. Na całości kamienny cokół z prostokątnymi okienkami piwnicznymi. **Elewacja tylna (północna)** o analogicznym zarysie do elewacji frontowej; pozbawiona kamiennego cokołu (ze względu na spadek terenu), ganku i balkonu. Część środkowa w obrębie parteru i piętra – 4-osiowa, z których osie zewnętrzne oddzielono lizenami (w parterze zawierają drzwi). Zachodnią część elewacji zajmuje 2-osiowa dobudówka z poszerzonymi otworami okiennymi. **Elewacja wschodnia** parterowa, 2-osiowa z drzwiami w osi południowej, otworem okiennym – w północnej. Naroża ujęte lizenami. Całość zamknięta trójkątną połacią mansardy, z dwoma lukarnami, świetlikiem i kominami. Od północy widoczna jedna oś (z drzwiami) dobudówki. **Elewacja zachodnia** analogiczna do wschodniej poszerzona od północy o dobudówkę (na styku zachowano lizenę oznaczającą pierwotną szerokość elewacji). W połaci mansardy wole oko i 2 kominy.

Fot. 5. Elewacja frontowa (południowa) – piętro i szczyt, 2019.

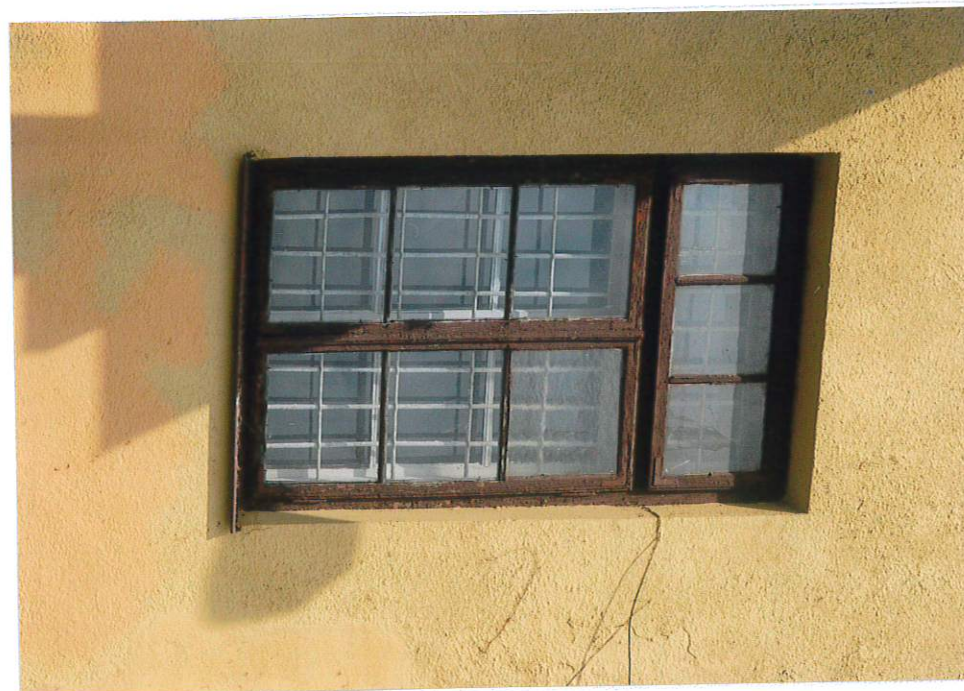
Okna: **1)** oryginalne drewniane, ościeżnicowe, podwójne, 2-skrzydłowe (w podświetleniu 3-dzielne, 6-kwaterowe), z nadświetleniem (3-kwaterowym), wyposażone w zawrotnicę (okucie zamykające); w elewacji tylnej (północnej) i wschodniej – obite blachą; **2)** elewacja zachodnia – drewniane, ościeżnicowe, 2-skrzydłowe, 6-kwaterowe (1 szt.); **3)** elewacja północna (dobudówka, 2 szt.) – drewniane, ościeżnicowe, 3-skrzydłowe, 3-dzielne, 9-kwaterowe, obite blachą; **4)** 2-skrzydłowe z prostokątnym nadświetleniem – drewniane, ościeżnicowe (front, 1. piętro) oraz PCV (tył, 1. piętro); **5)** szczyty – PCV, 2-skrzydłowe z półkolistym nadświetleniem (po 1 szt. w szczycie frontowym i tylnym); **6)** szczyty – owalne, drewniane, stałe, ze szprosami (9-kwaterowe; 3 szt., w elewacji tylnej 1 szt. wybrakowana); **7)** okna piwniczne i lukarna (od frontu) – drewniane, ościeżnicowe, 2-skrzydłowe; część obita blachą.

Fot. 6. Elewacja frontowa (południowa), parter – pierwotne okno ościeżnicowe, 2019.

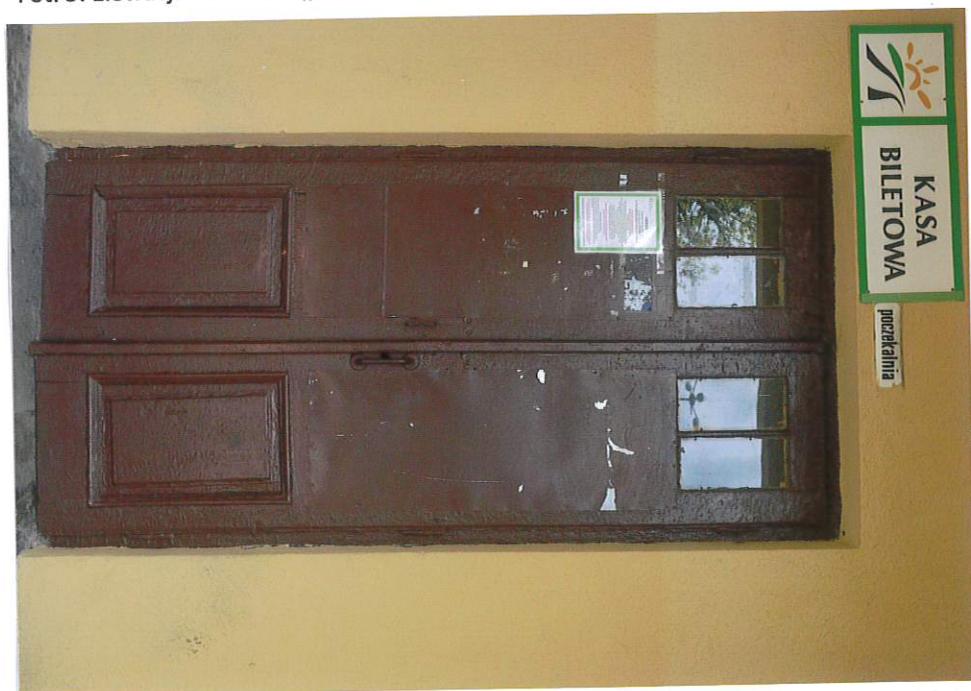
Drzwi zewnętrzne: **1)** drewniane, 2-skrzydłowe, ramowo-płycinowe z prześwietem podzielonym krzyżami (6 kwater na skrzydło); przeświety wtórnie zabezpieczone blachą (front, tył – z nadświetlem); **2)** drewniane, ramowo-płycinowe (do klatki schodowej); **3)** drewniane, 2-skrzydłowe, ramowo-płycinowe z nadświetlem obitym blachą (elewacja wschodnia); **4)** wtórne, 1-skrzydłowe, metalowe z nadświetlem (tył); **5)** drewniane, 1-skrzydłowe, ramowe z nadświetlem z krzyżem; w części dolnej wypełnione klepką drewnianą, w górnej przeświet obity blachą (ściana wschodnia tylnej dobudówki); **6)** drewniane, 2-skrzydłowe, ramowo-płycinowe, z opierzeniem klepką drewnianą na 2/3 wysokości (elewacja zachodnia); **7)** drzwi tarasowe (front, 1 piętro) – analogiczne do drzwi frontowych, z 3-kwaterowym nadświetleniem (bez obicia blachą).

Fot. 7. Elewacja frontowa (południowa) - drzwi główne we wnęce za gankiem, 2019.

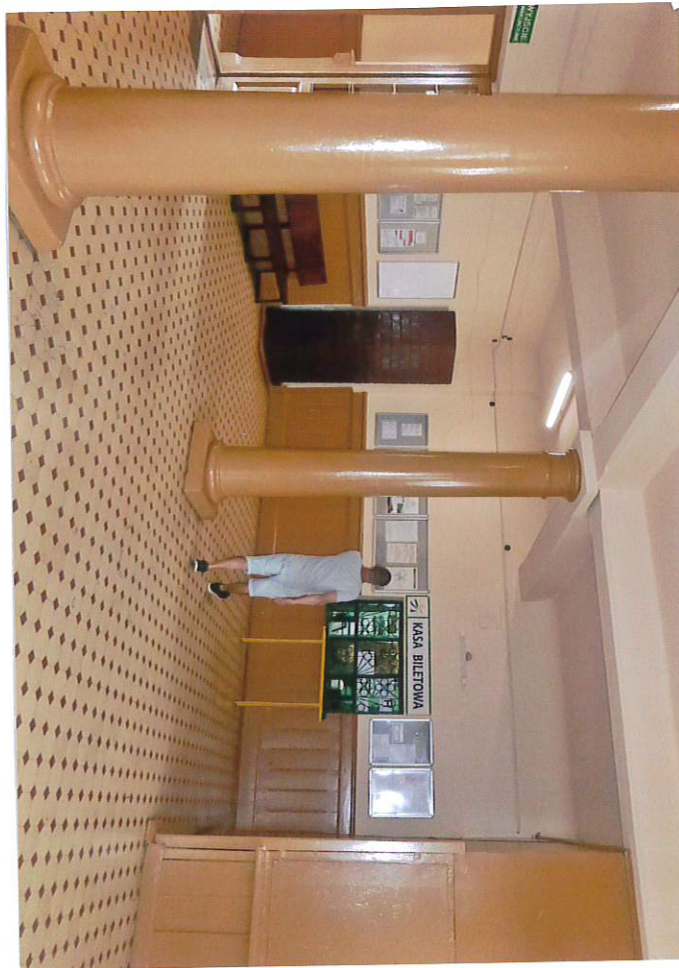
WNĘTRZE z centralnie usytuowanym, przestronnym holem służącym wcześniej za poczekalnię i mieszczący kasy. Klatka schodowa z niezależnym wejściem z wnęki wejściowej.

Fot. 10. Hol (poczekalnia), 2019.

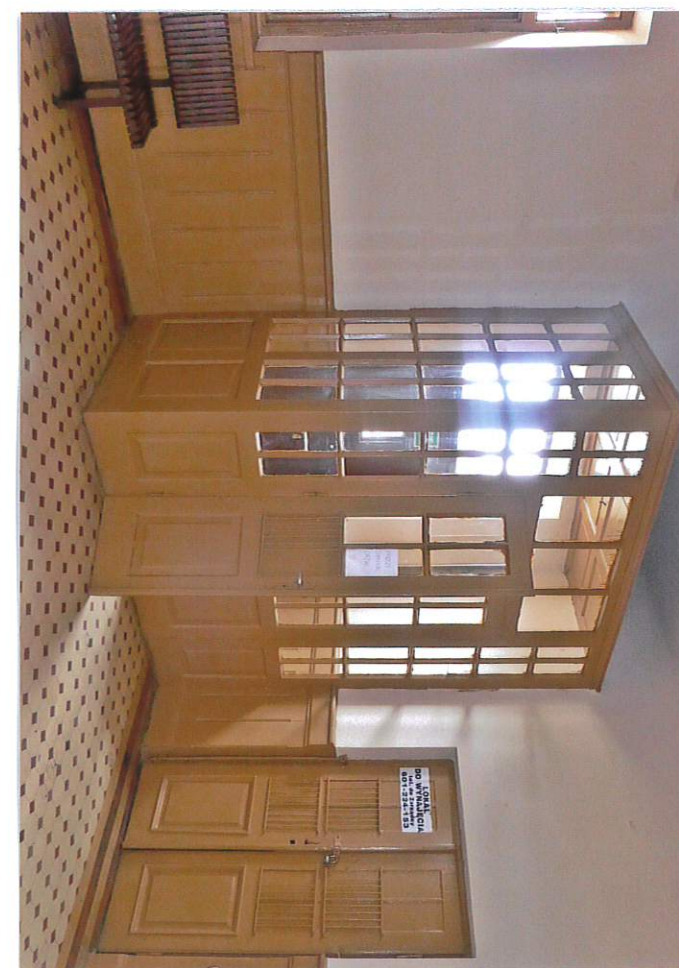
Fot. 11. Hol (poczekalnia) – wiatrokap, 2019.

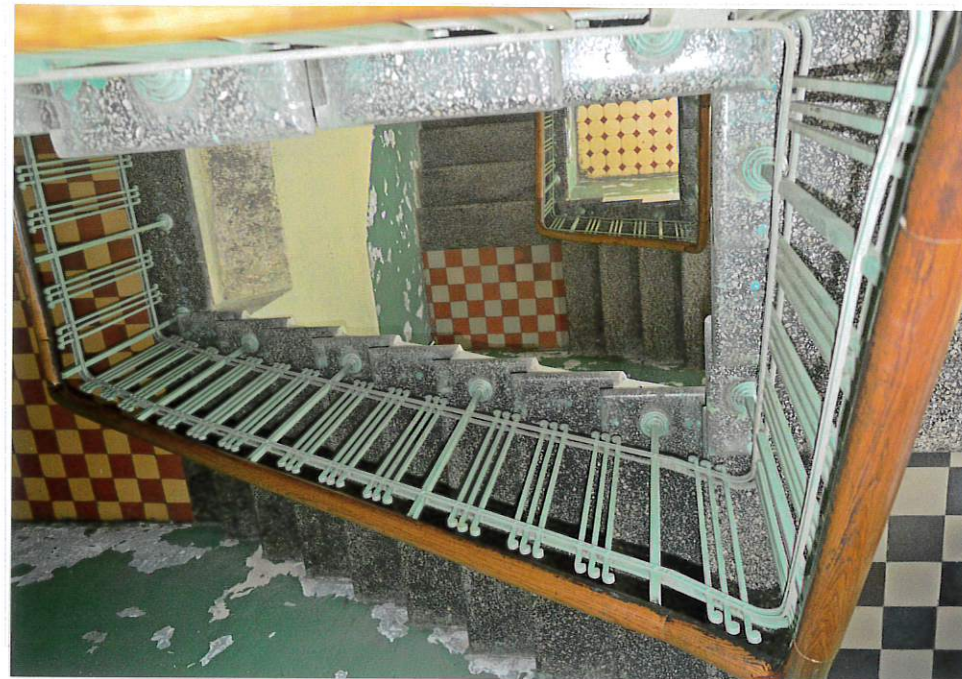
Schody główne żelbetowe z okładziną lastryko, łamane powrotne z podestami z posadzką ceramiczną. Balustrada stalowa złożona z modułów w formie trzech prętów zakończonych od góry i dołu krążkiem (zawijaszem); co trzy moduły stalowy pręt mocujący konstrukcję do stopni. Całość spięta od góry i dołu kleszczami (listwami stalowymi) usztywniających konstrukcję. Pochwyty drewniane. **Schody do piwnicy** betonowe, jednobiegowe. **Schody na poddasze** drewniane, drabiniaste, z balustradą z prostych szczebli i pochwytem drewnianym

Fot. 13. Klatka schodowa, 2019.

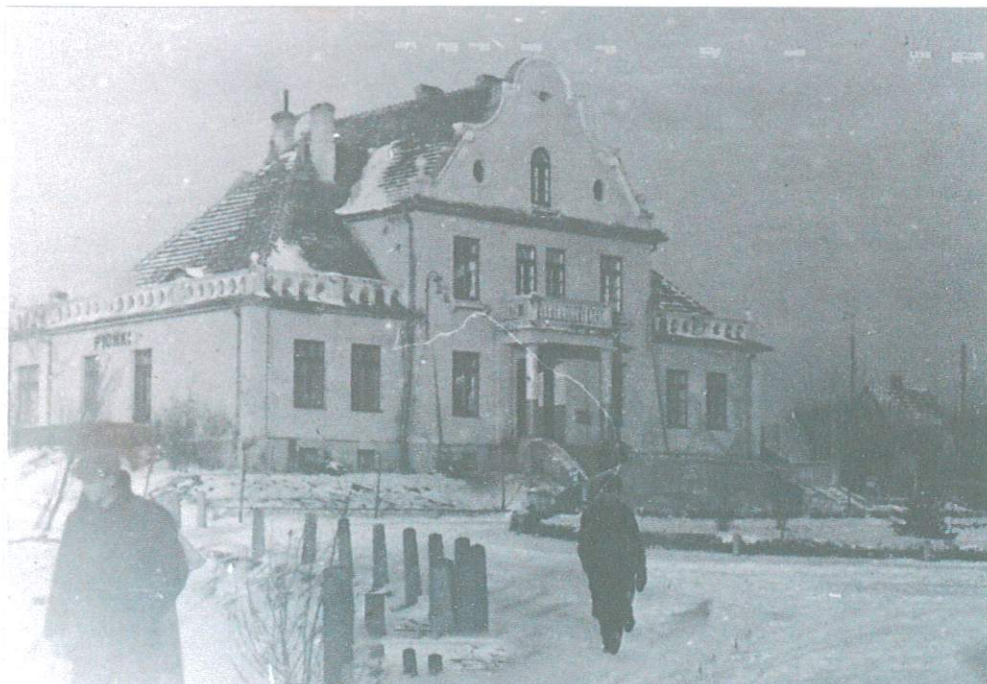
Fot. 14. Plac przed budynkiem dworca kolejowego (fragment), 1940 r., domena publiczna www.fotopolska.eu [dostęp: 17.06.2019].

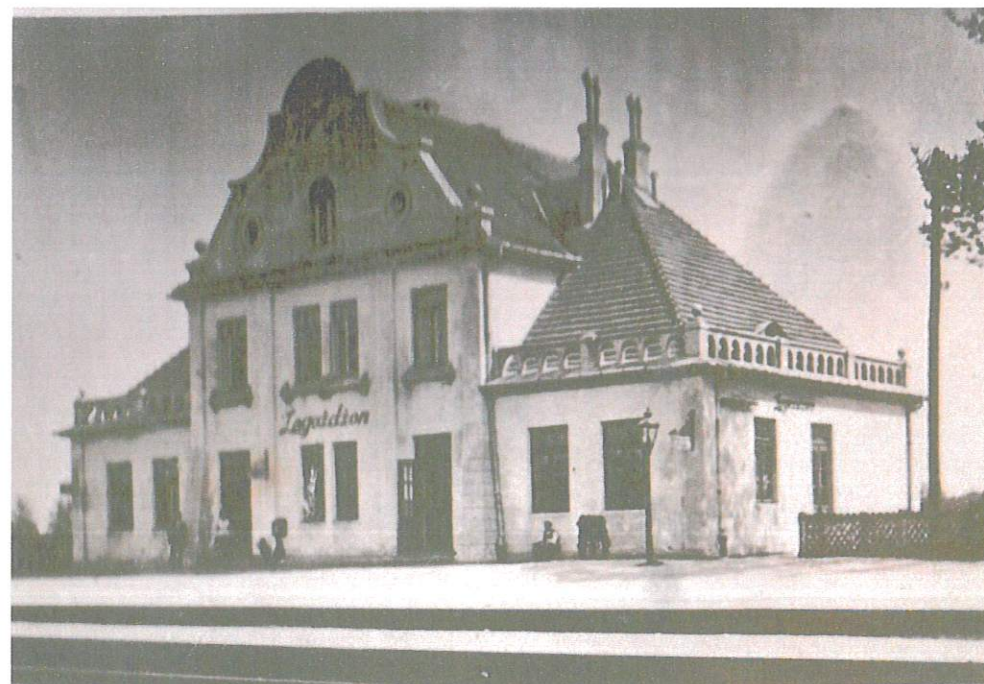
Fot. 15. Plac Stacja kolejowa Zagożdżon - Pionki, między 1925, a 1932 r., domena publiczna <http://historia-nieznana.blogspot.com> [dostęp: 17.06.2019].
