# KARTA EWIDENCYJNA ZABYTKU NIERUCHOMEGO WPISANEGO DO REJESTRU ZABYTKÓW

**ZESPÓŁ GARBARNI „LUDOWIKA”**

**ul. Garbarska 27, 26-600 Radom  
(d. Garbarska 25)**

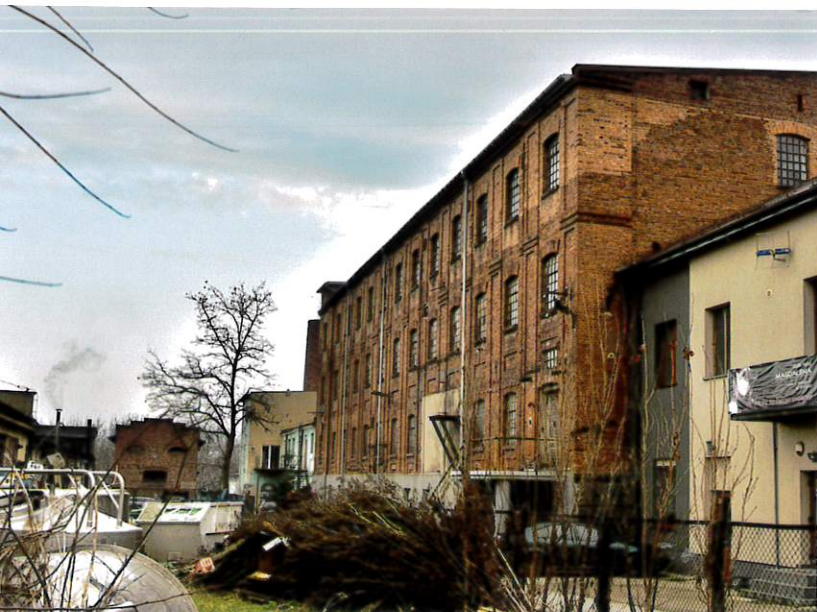
Fot. 1. Widok z ul. Garbarskiej, fot. WUOZ del. Radom, 2020.

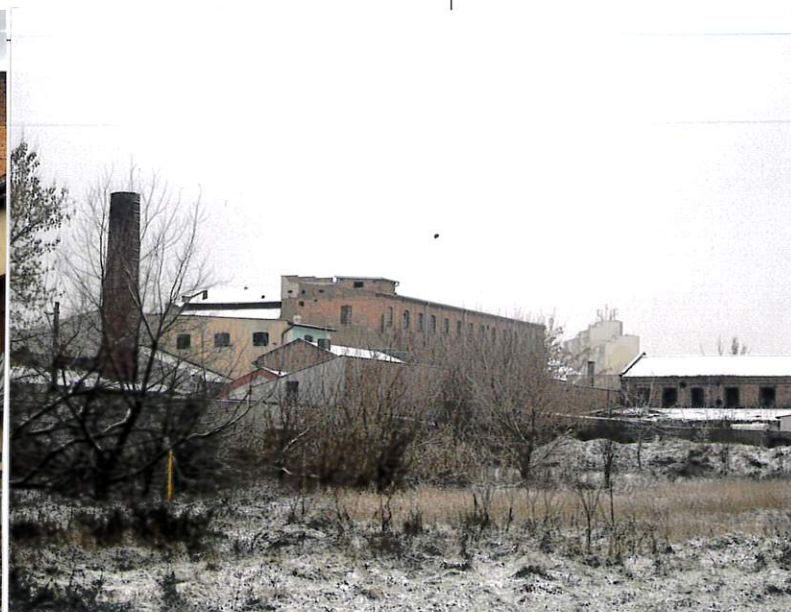
Fot. 2. Widok z Bulwarów; po prawej bud. Rejmera, fot. P. Szczurek.

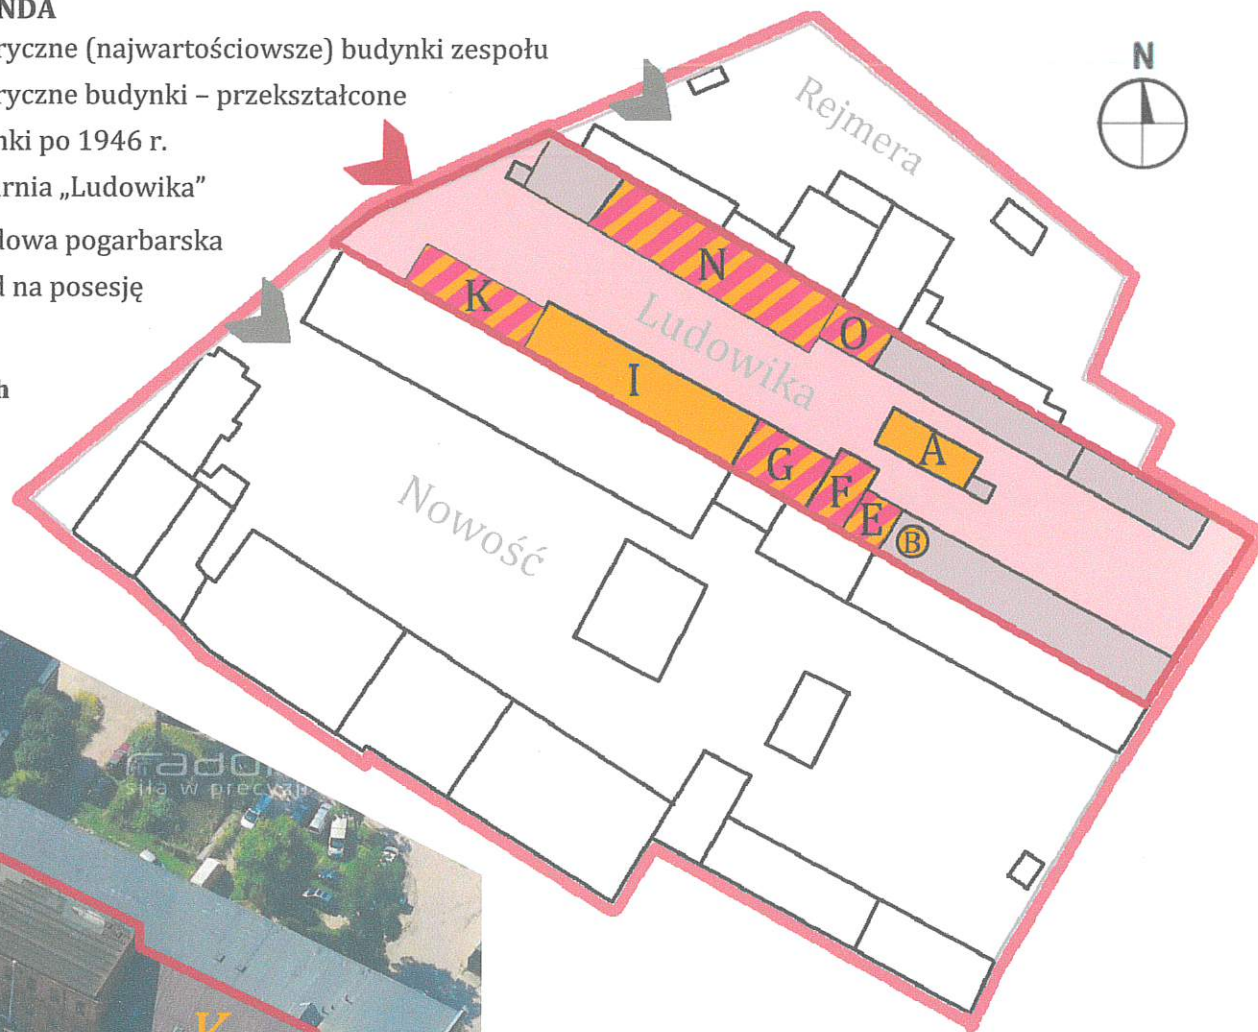
Il. 2. Zespół garbarni „Ludowika” z wyszczególnieniem najwartościowszych obiektów (kolor pomarańczowy), oprac. P. Szczurek [po prawej].

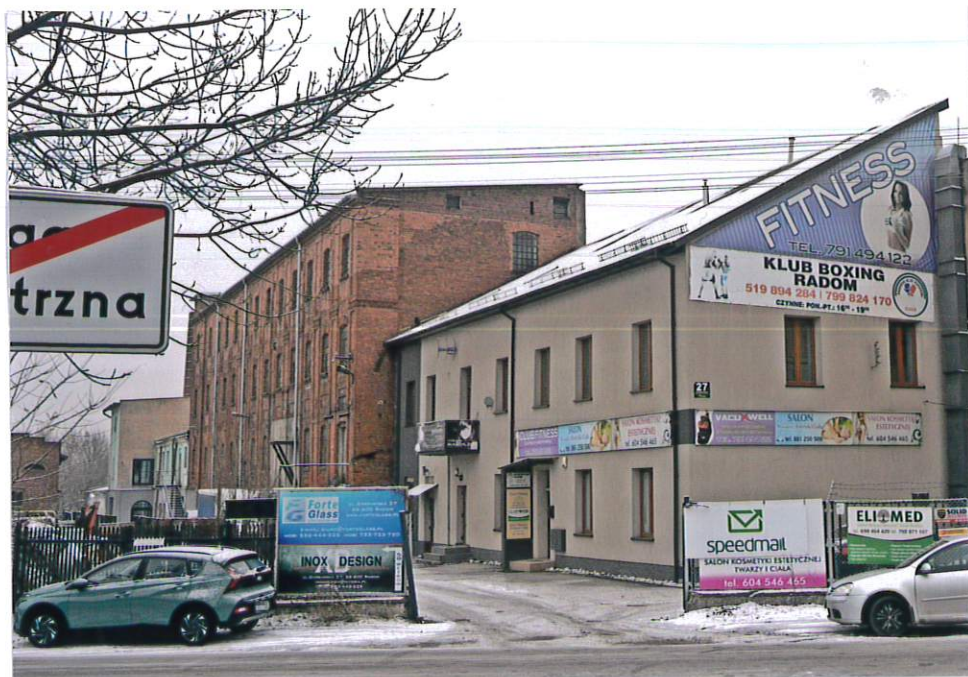
Fot. 3. Widok od ul. Garbarskiej, od prawej budynki: K, I, G, F, po lewej: A, fot. P. Szczurek, 2021.

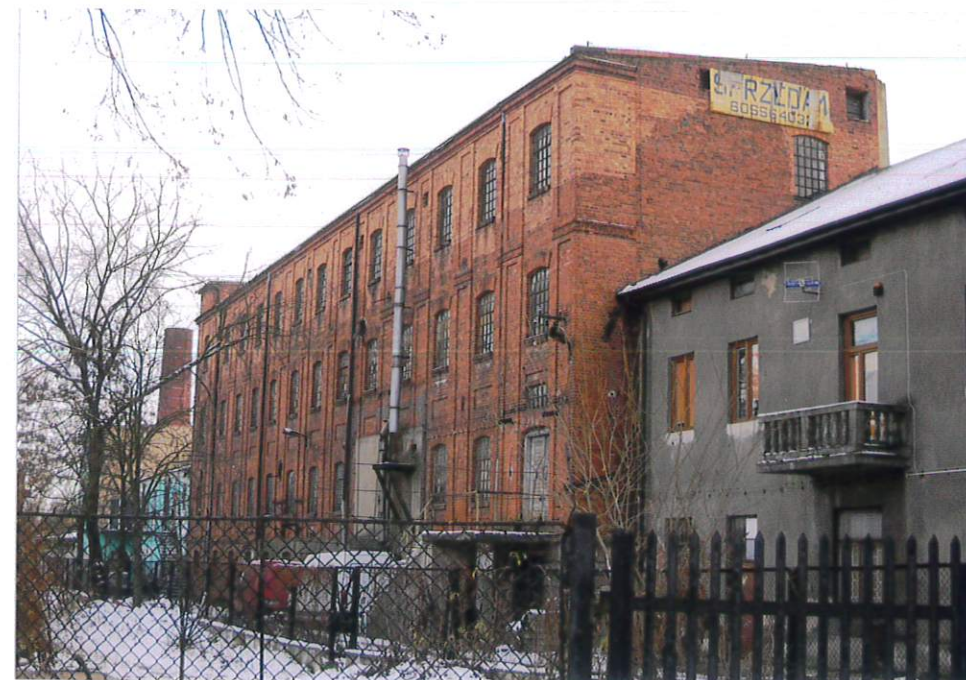
**K. Budynek I piętrowy murowany kryty blachą – biuro oraz lokal mieszkalny** – przekształcony, z wtórną stolarką i wykończeniem.

Fot. 4. . Widok od ul. Garbarskiej, od prawej budynki: K, I, G, sprzed remontu bud. K, fot. MPU [www.mpu.radom.pl/opracowania1/architektura-radomia/garbarnia-przy-ul-garbarskiej-27

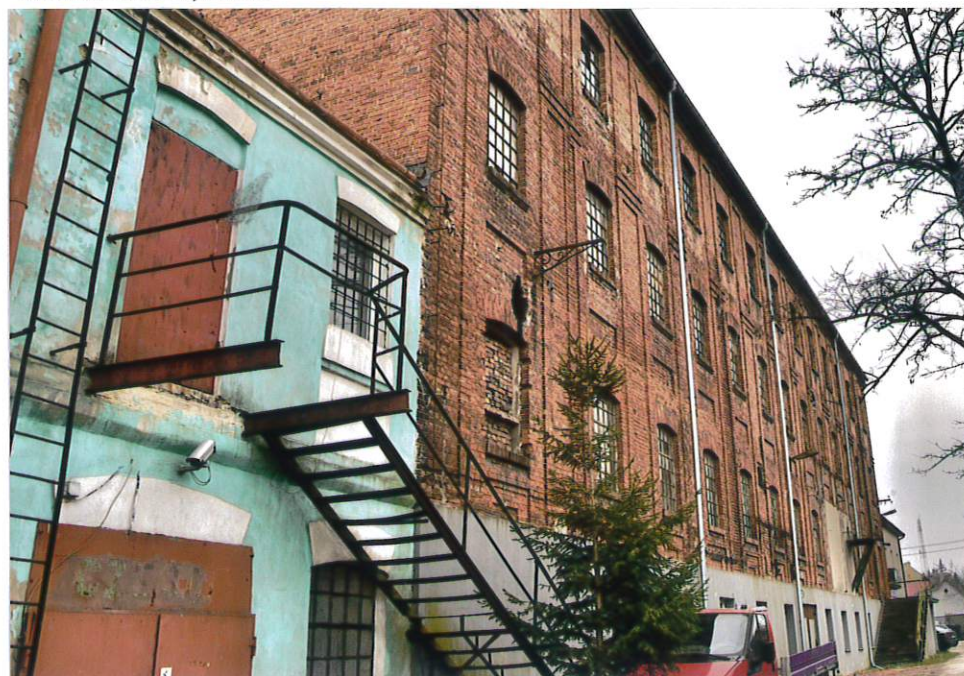
**I. Budynek II piętrowy murowany kryty dachówką – wałki curichternia, suszarnia** – najbardziej charakterystyczny element zespołu; wraz z kominem tworzą główne dominanty architektoniczne. Fasada, nieotynkowana, 13-osiowa artykułowana otworami okiennymi rozdzielonymi lizenami; ceglany detal w formie płycin podokiennych i odcinkowych nadproży. W przyziemiu rampa.

Fot. 5. Budynek II piętrowy [I] oraz fragment budynku [K] po lewej, fot. WUOZ del. Radom, 2020.

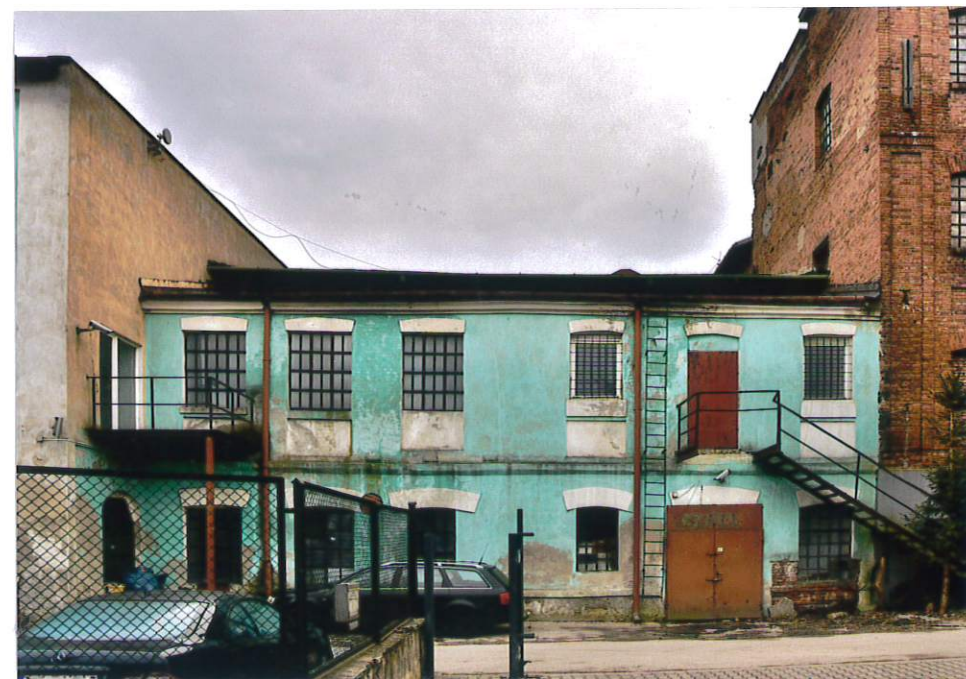
**G. Budynek I piętrowy murowany kryty papą** – otynkowany, częściowo przekształcony.

Fot. 6. Budynek I piętrowy [G], stan przed remontem, fot. WUOZ del. Radom, 2020.

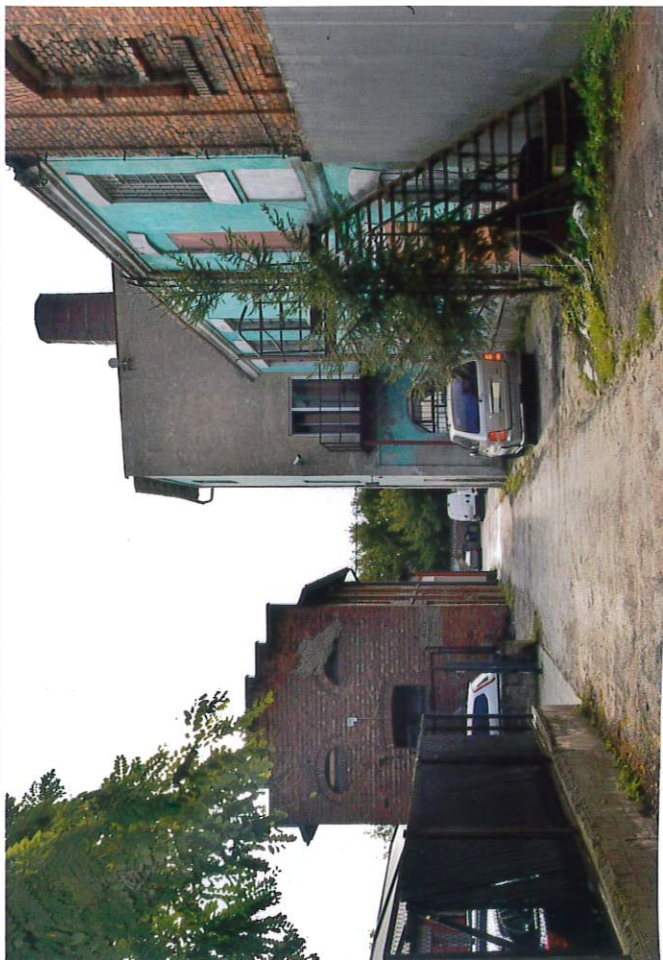
Fot. 7. Podwórze, widok na wschód, budynki F i A, fot. WUOZ Del. Radom, 2020.

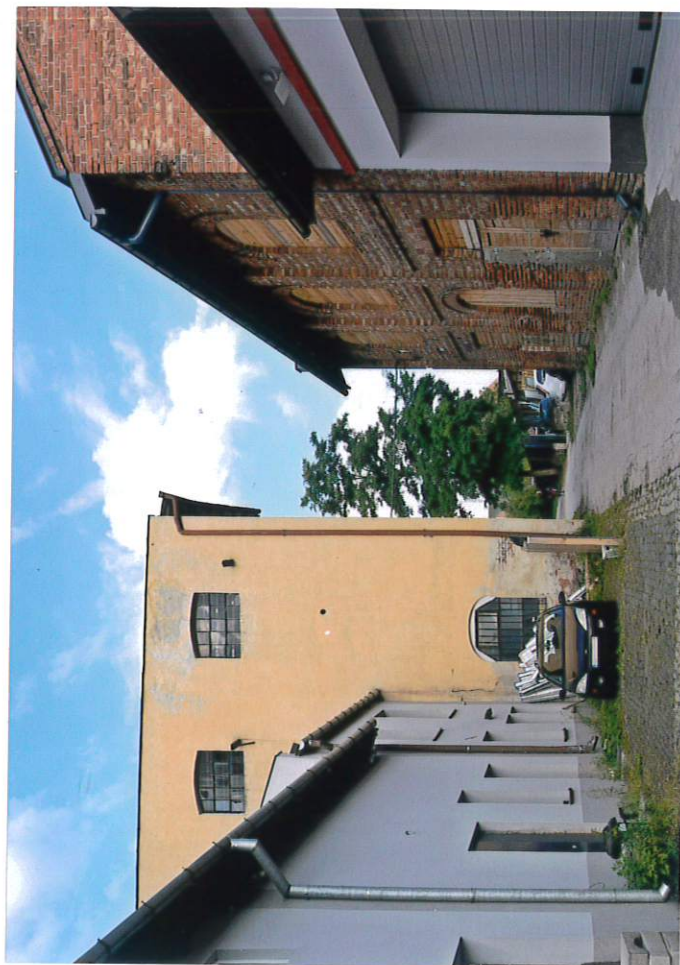
Fot. 8. Tylna część podwórza, widok na zachód, budynki F i A, fot. WUOZ Del. Radom, 2020.

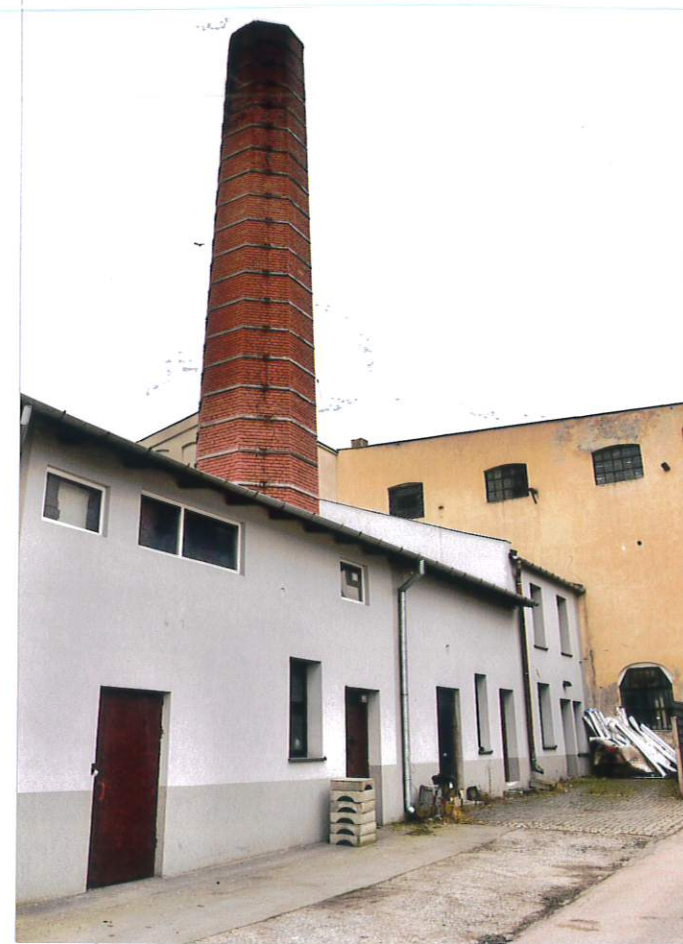
**B. Komin fabryczny, murowany** – na rzucie wieloboku, spięty stalowymi opaskami, główna dominanta.

Fot. 9. Tylna część podwórza, budynki E, F i komin [B], fot. WUOZ Del. Radom, 2020.

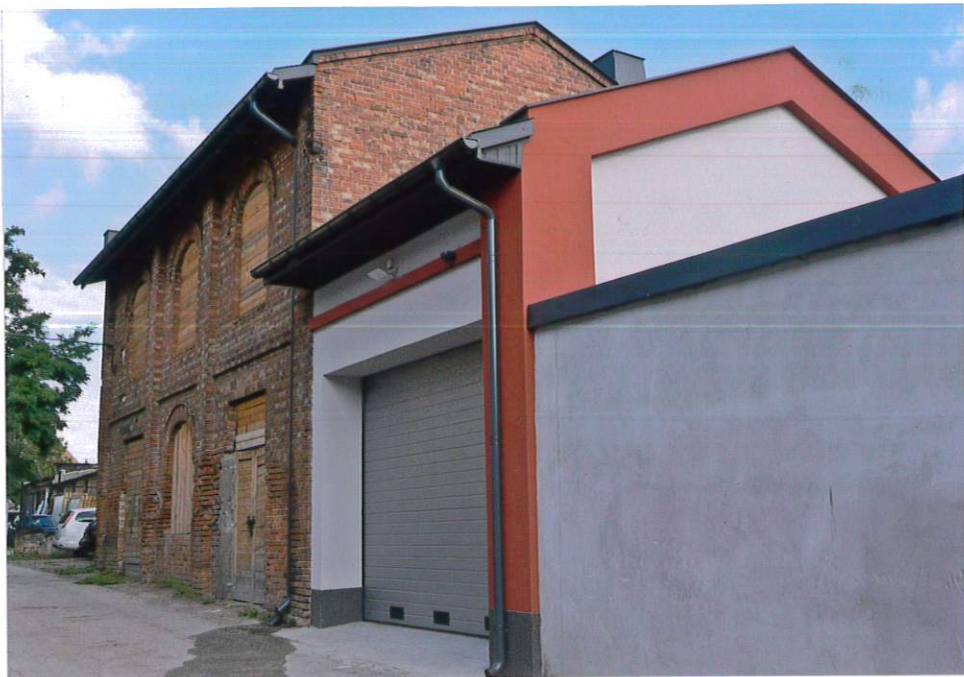
**A. Kotłownia – budynek murowany kryty papą** – ceglany, złożony z dwukondygnacyjnej części głównej oraz garażu. Część główna trójosiowa, artykułowana otworami architektonicznymi, podkreślona lizenami, płycinami i lukami nadokiennymi. Brak zachowanej stolarki, otwory zabezpieczone deskowaniem. Garaż obłożony styropianem, który przesłonił jego autentyczny materiał i zaburzył autentyzm formy oraz integralność z bryłą główną.

Fot. 10. Kotłownia [A] , widok na elewację południową, fot. WUOZ del. Radom, 2020.

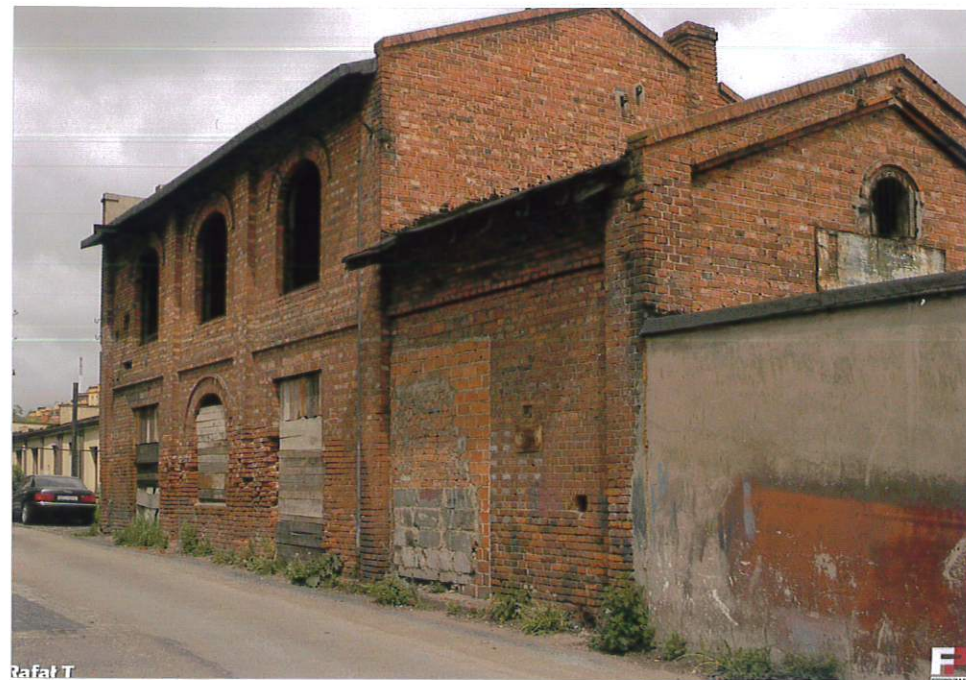
Fot. 11. Kotłownia [A] , widok na elewację południową, fot. R. Terkner, 2011, źródło <https://fotopolska.eu/> [dostęp: 15.11.2021 r.].

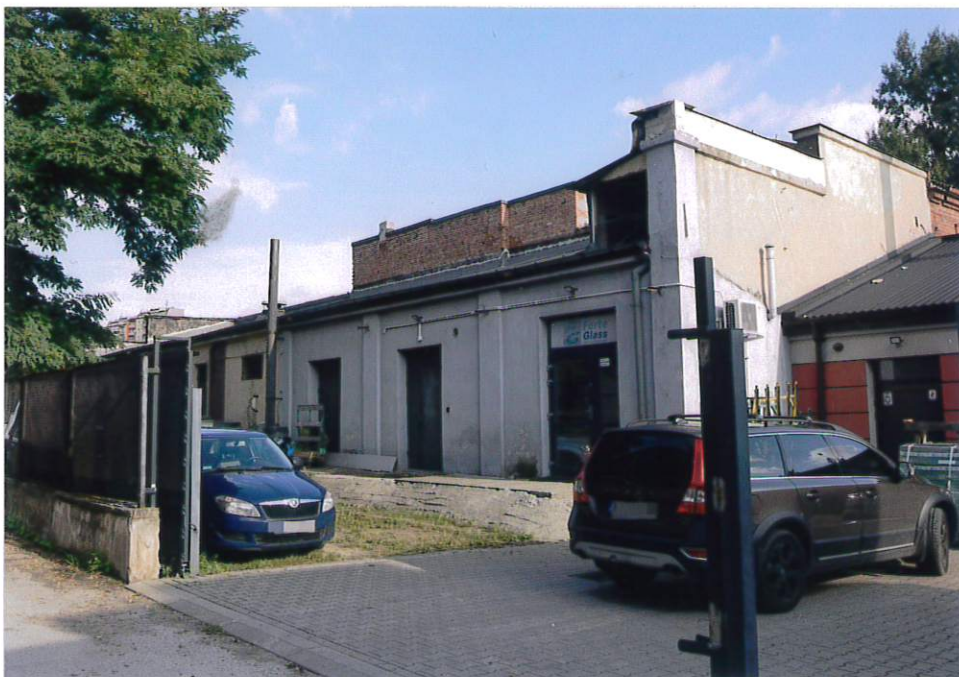
Fot. 12. Warsztat mokry, widok od podwórza , fot. WUOZ del. Radom, 2020.

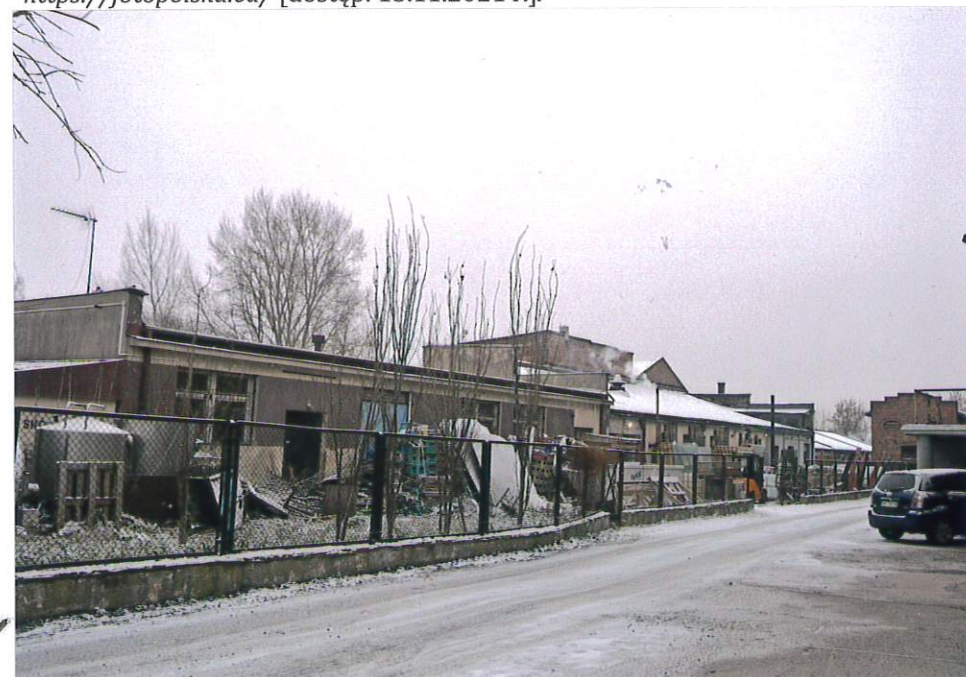
Fot. 13. Widok od ul. Garbarskiej, budynki wzdłuż północnej granicy, fot. P.Szczurek, 2021.
