# KARTA EWIDENCYJNA ZABYTKU NIERUCHOMEGO

TOR KOLARSKI RKS "ORZEŁ"

1972 r.

ul. Podskarbińska 11

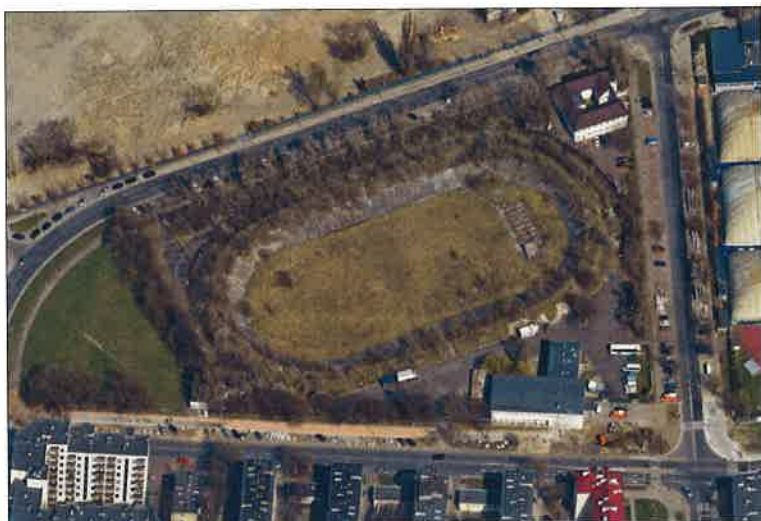
Widok toru od strony południowej. (źródło: <http://ukosne.um.warszawa.pl>)

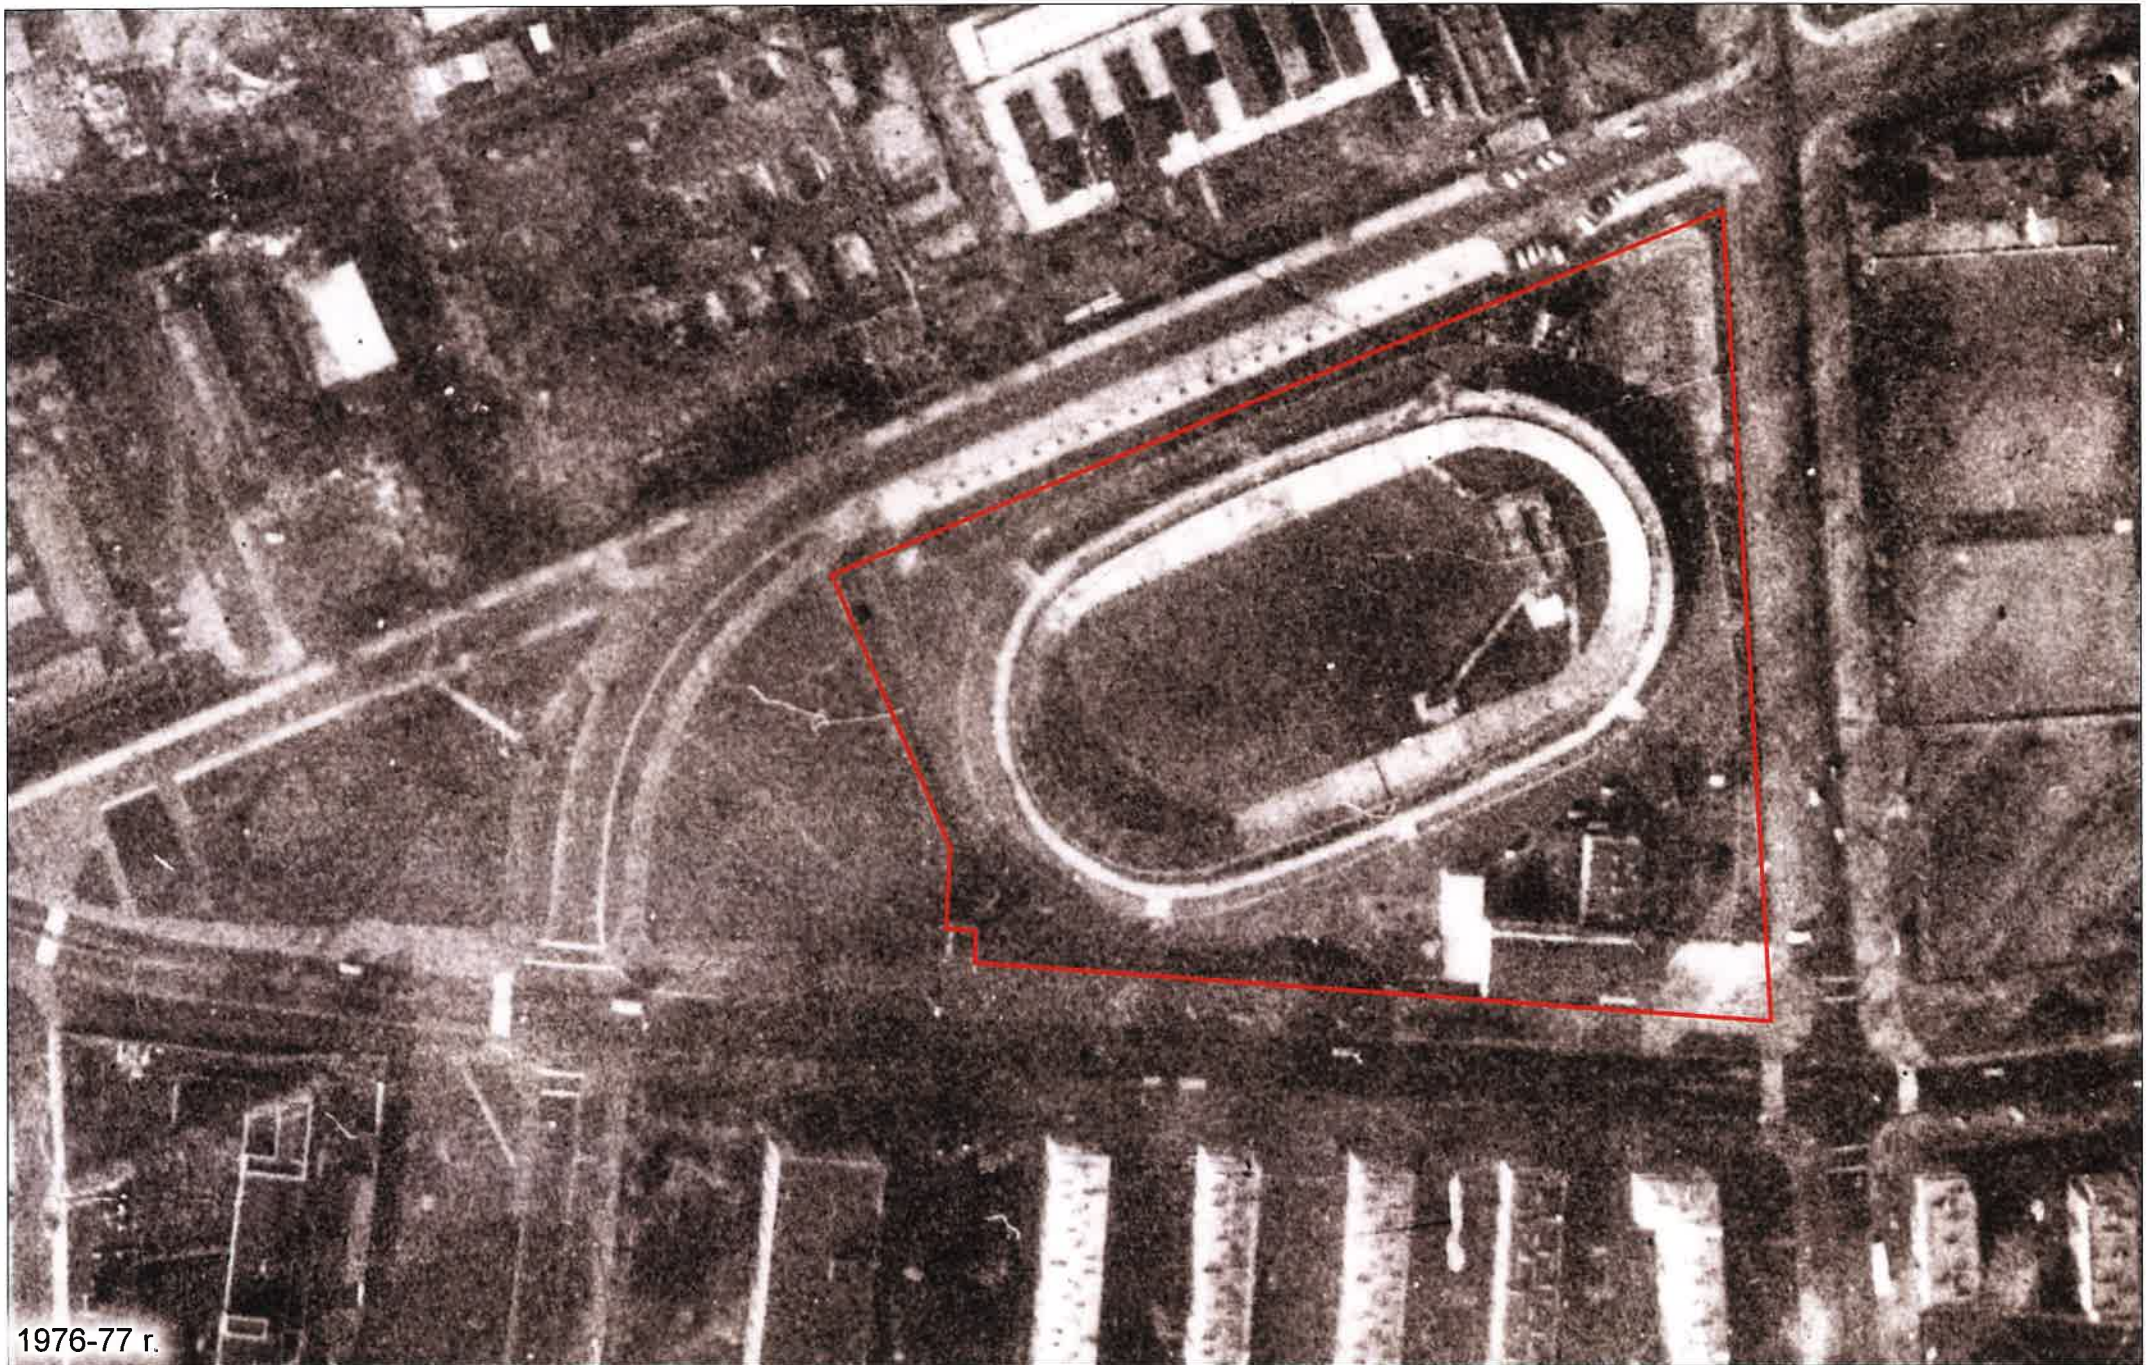
1976-77 r.

Fragment fotoplanu z lat 1976-77. Widoczny powstały w 1972 r. tor kolarski oraz po południowej stronie budynek hali sportowej. Czerwoną linią zaznaczona jest współczesna działka ewidencyjna. (źródło: <http://mapa.um.warszawa.pl>)

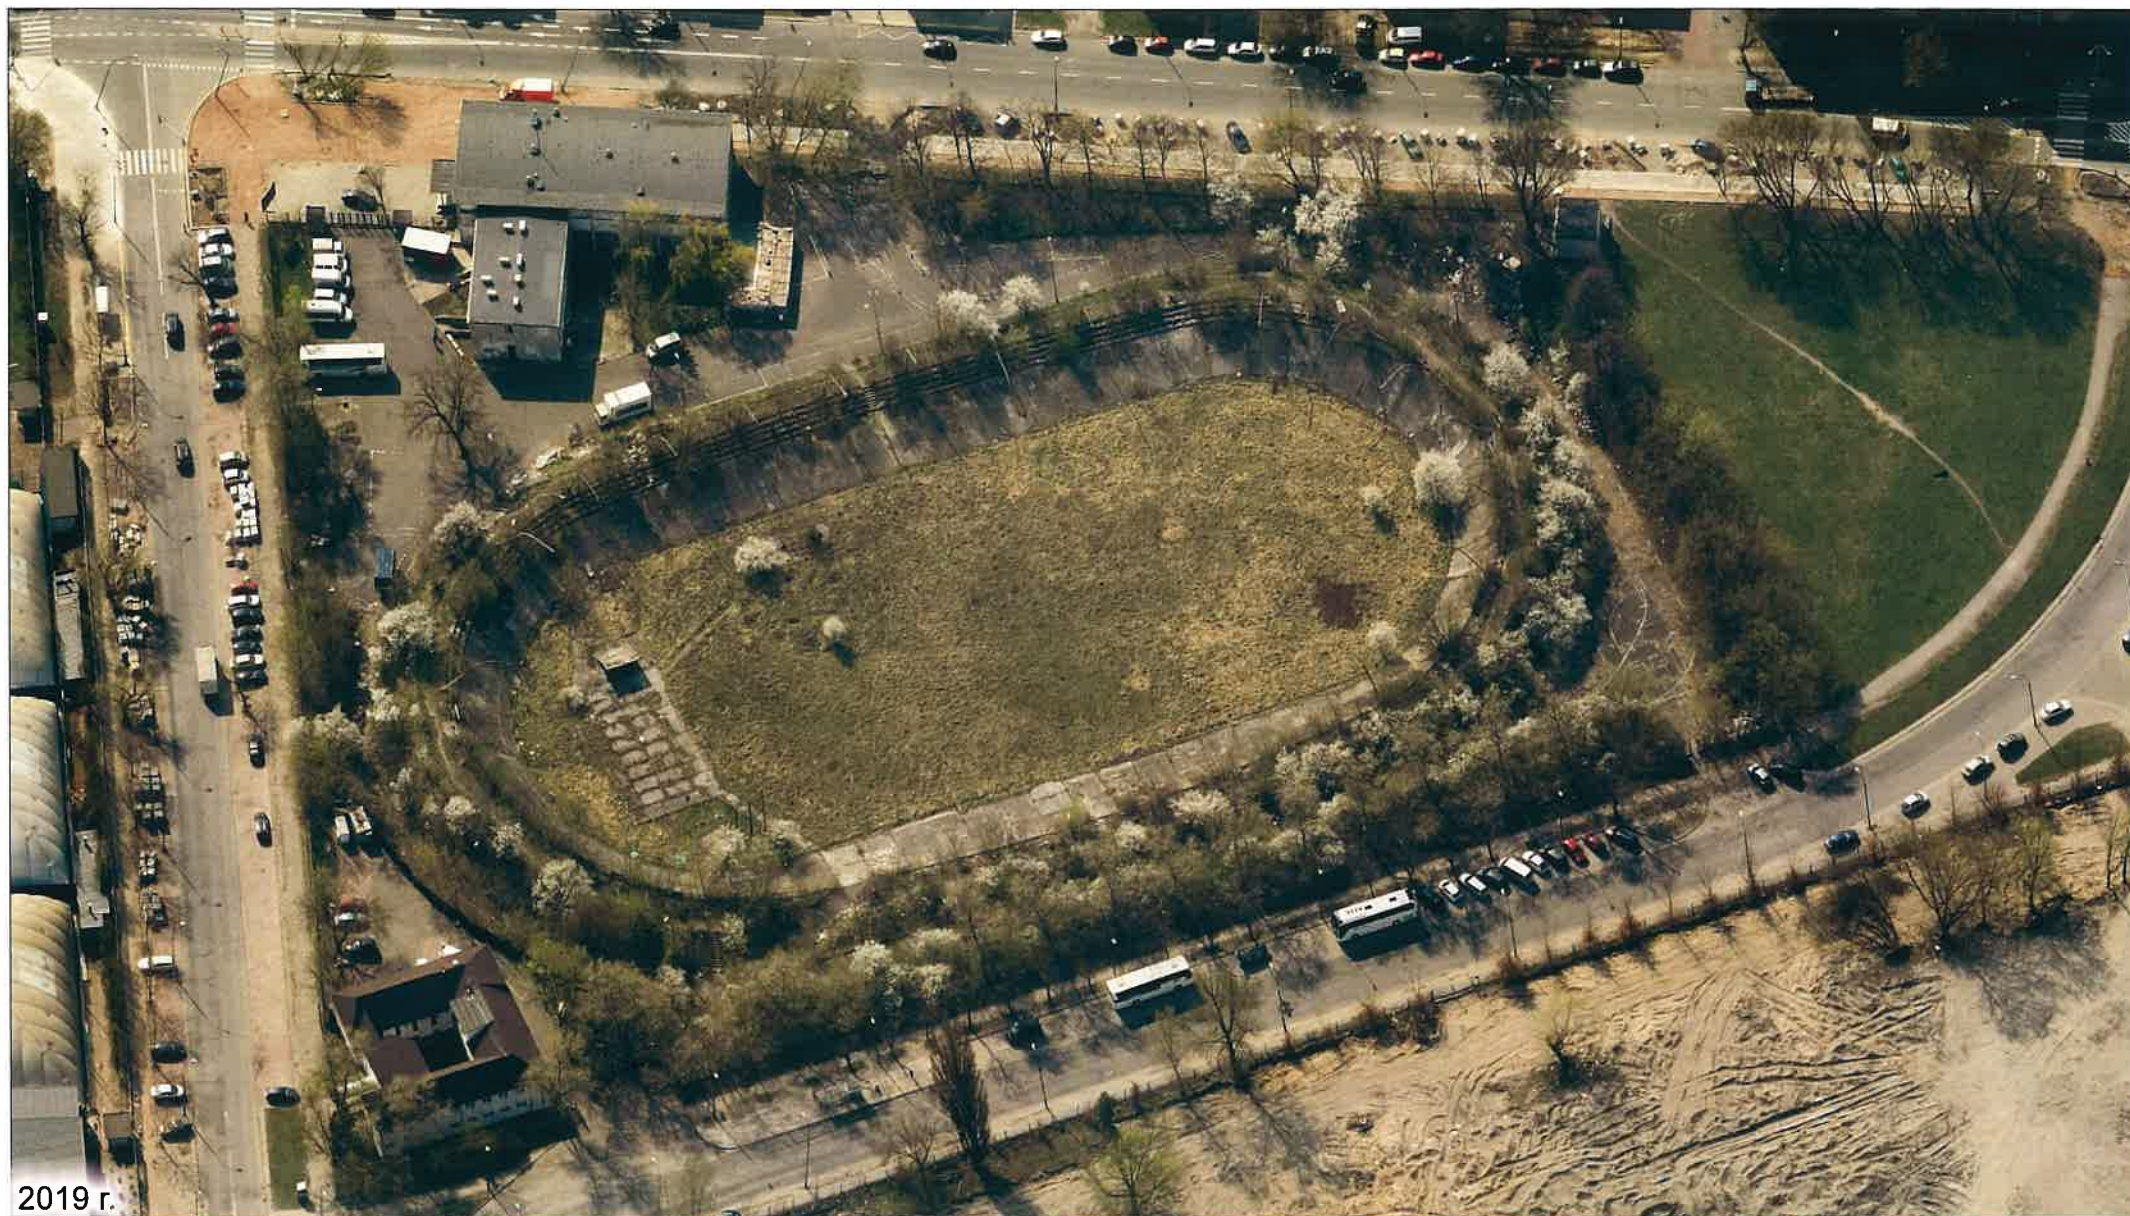
Lotnicze zdjęcie ukośne z 2019 r. Widoczne obecnie istniejący tor kolarski oraz po południowej stronie dawny budynek hali sportowej RKS „Orzeł”. Widok w kierunku południowym.  
(źródło: <http://ukosne.um.warszawa.pl>)

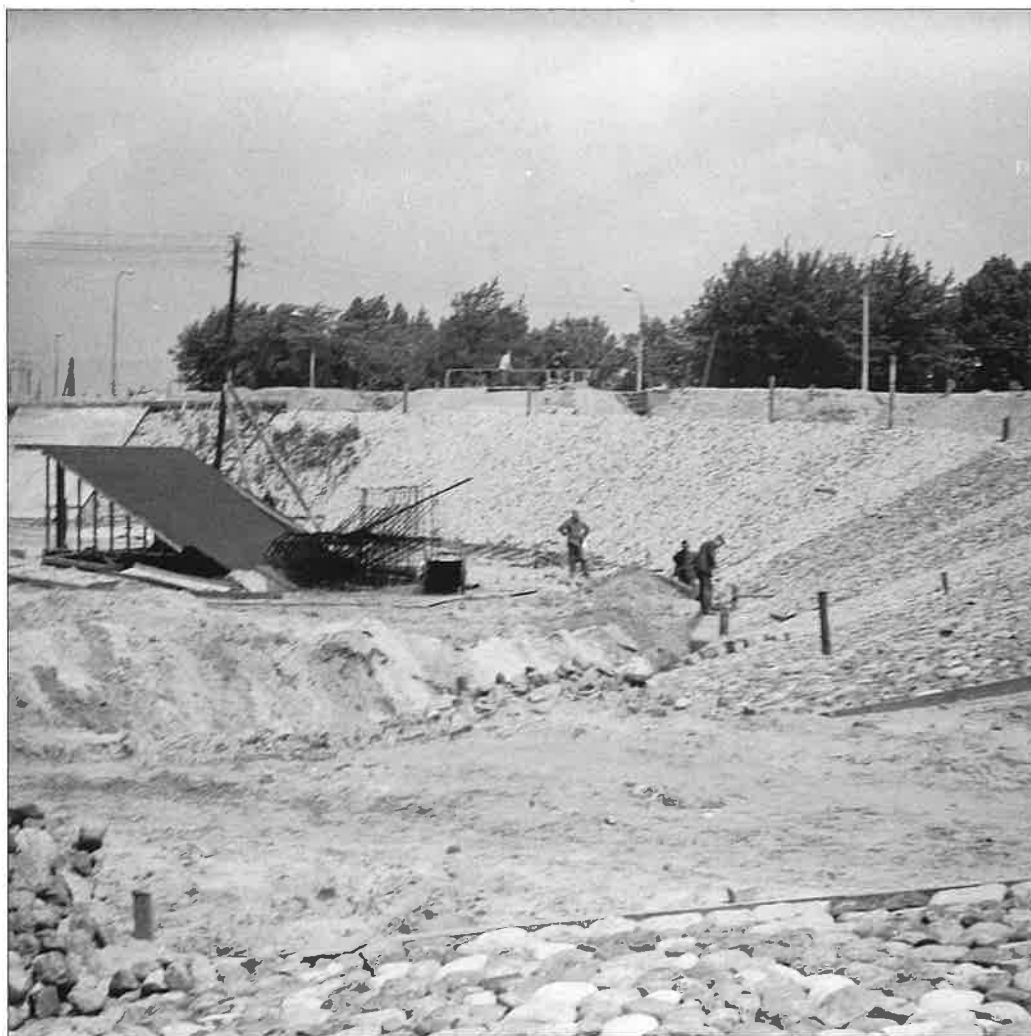
Budowa welodromu w latach 1970-1972, widoczny bruk z kamieni polnych jako podbudowa dla betonowej powierzchni toru. (źródło: *Narodowe Archiwum Cyfrowe, audiovis.nac.gov.pl; sygn. 40-W-102-5*)

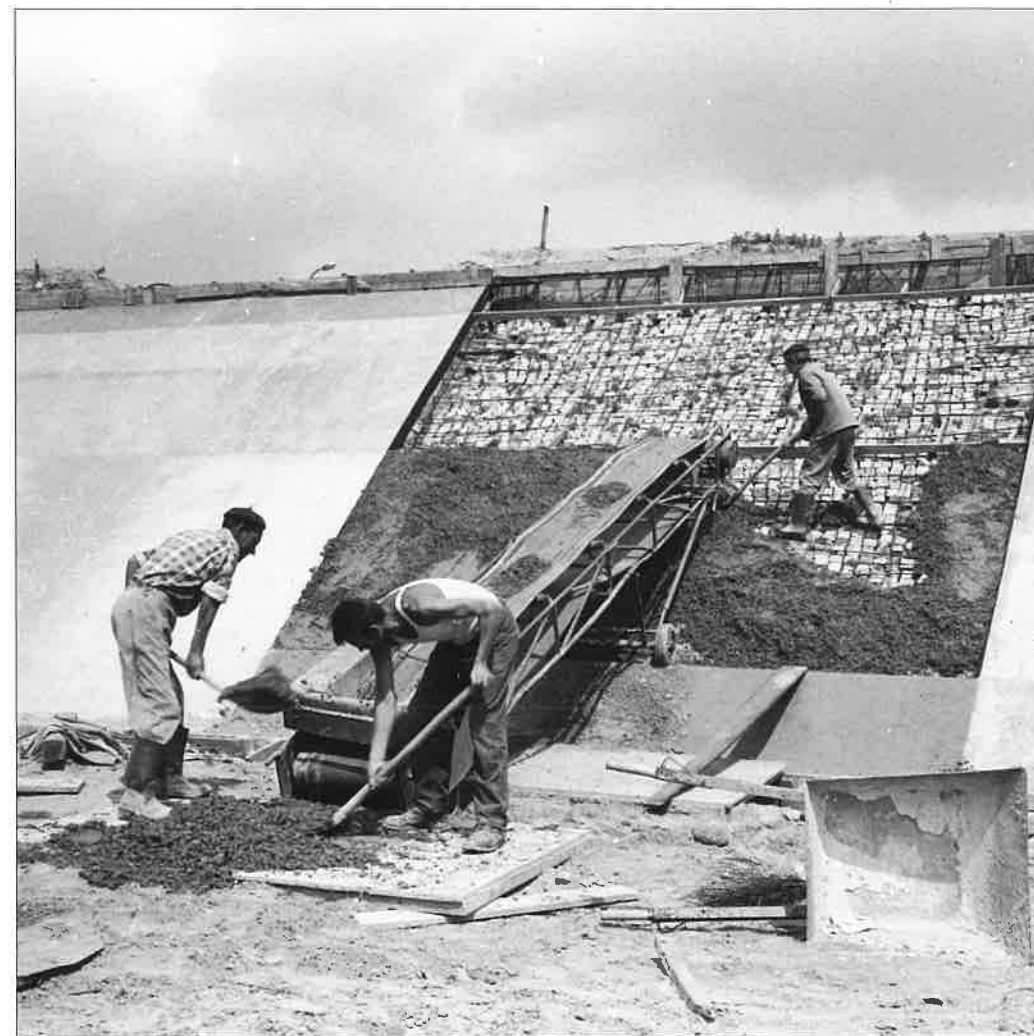
Budowa welodromu w latach 1970-1972, betonowanie powierzchni jezdni toru, zbrojonej prętami stalowymi, poniżej widoczna podbudowa z kostki bazaltowej i granitowej. (źródło: *Narodowe Archiwum Cyfrowe, audiovis.nac.gov.pl; sygn. 40-W-102-6*)

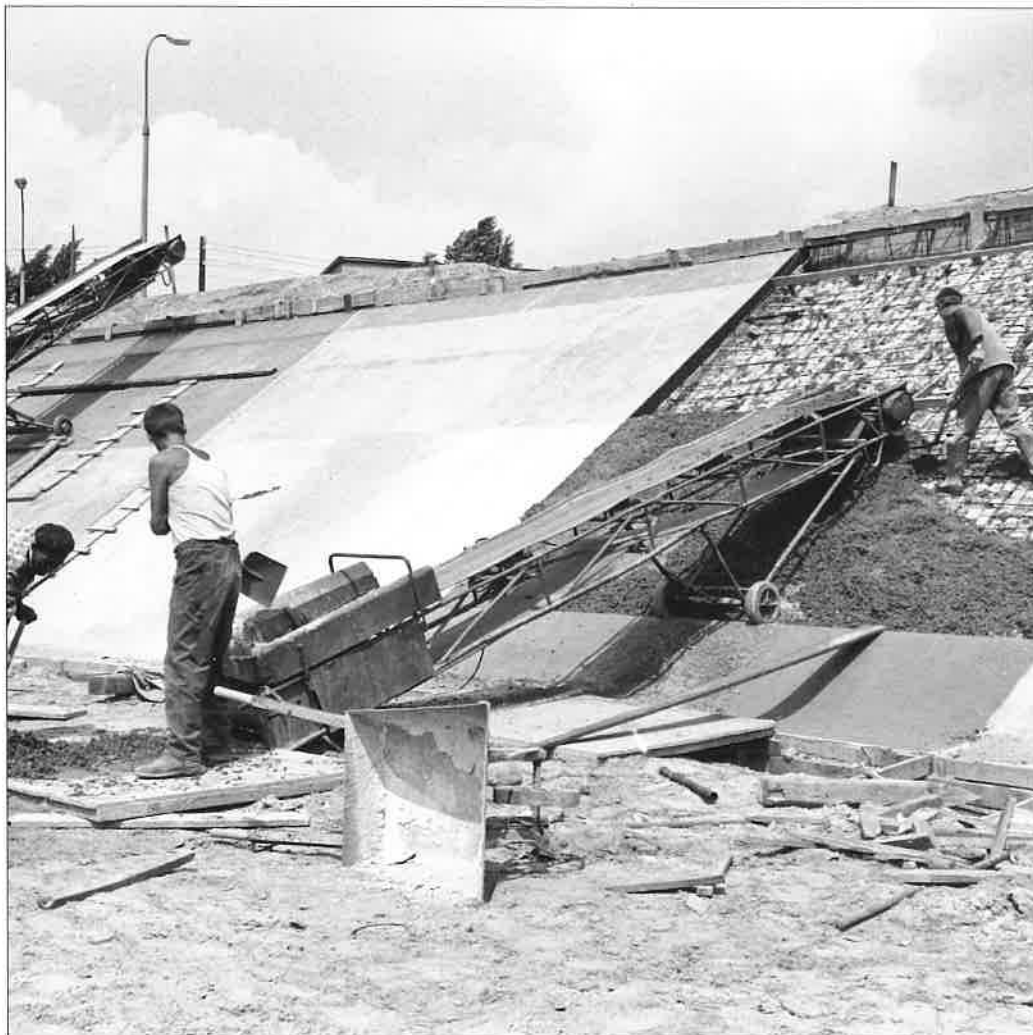
Budowa toru kolarskiego w latach 1970-1972, widoczny bruk z kostki bazaltowej i granitowej oraz poniżej widoczna podbudowa dla betonowej powierzchni toru. (źródło: Narodowe Archiwum Cyfrowe, [audiovis.nac.gov.pl](http://audiovis.nac.gov.pl); sygn. 40-W-102-7)

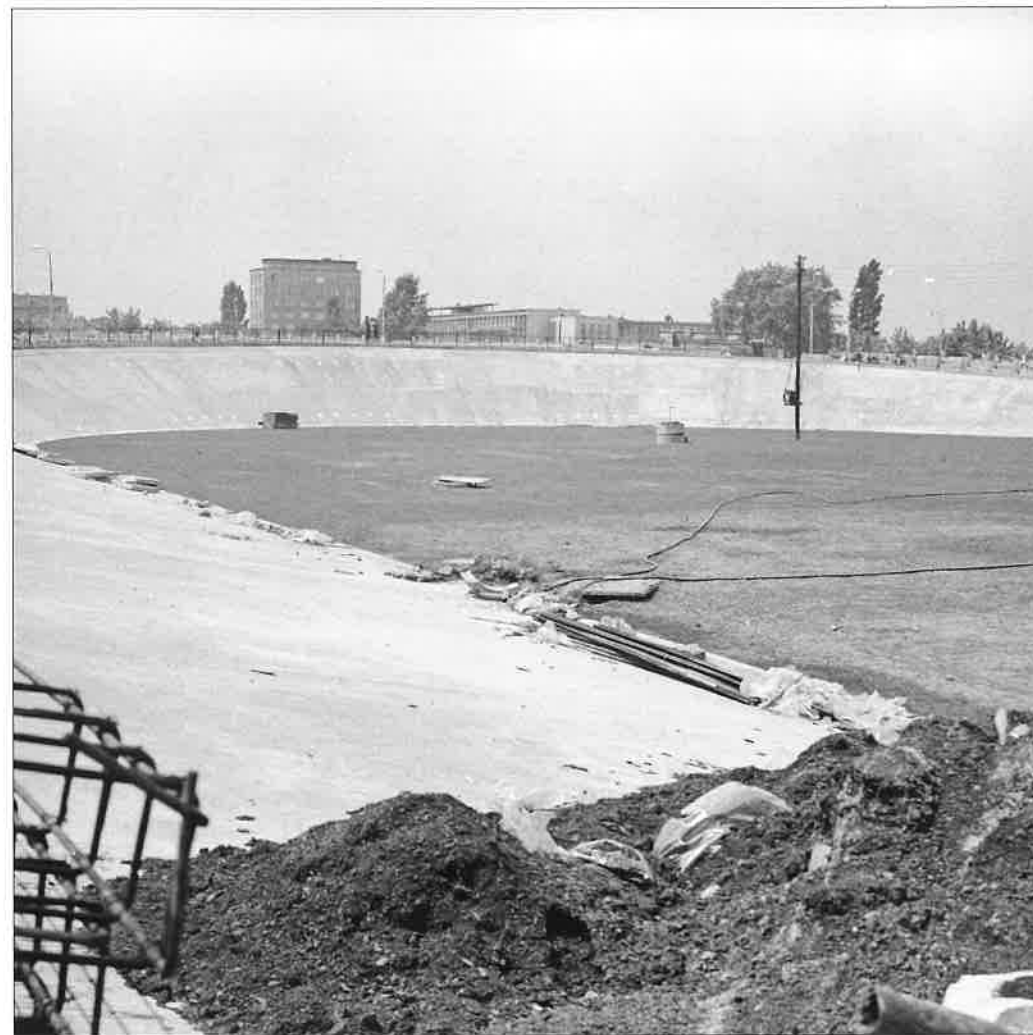
Budowa toru kolarskiego w latach 1970-1972, widoczna wykończona betonowa powierzchnia toru, jeszcze bez zainstalowanych słupów oświetleniowych. (źródło: Narodowe Archiwum Cyfrowe, [audiovis.nac.gov.pl](http://audiovis.nac.gov.pl); sygn. 40-W-102-4)

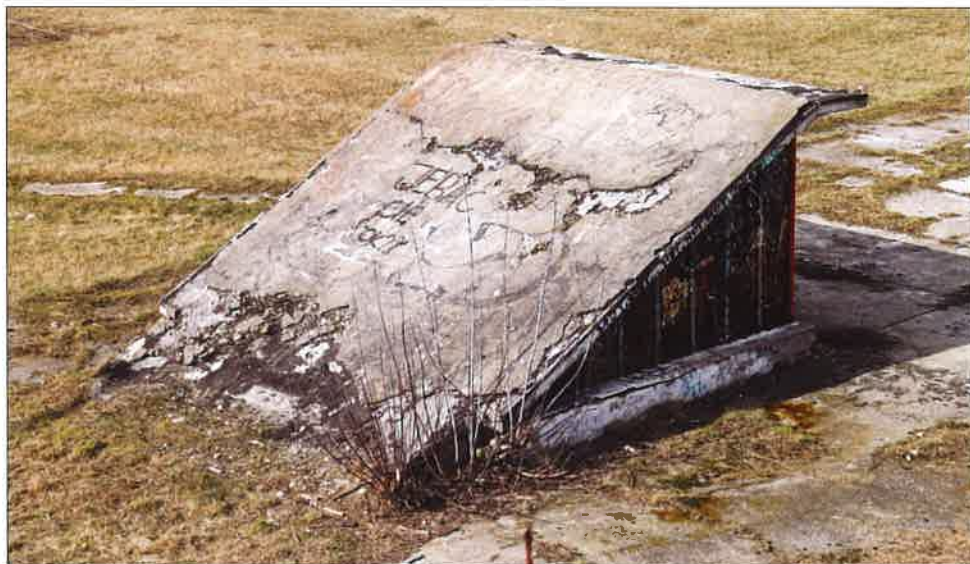
Żelbetowe zadaszenie przejścia podziemnego po wewnętrznej stronie toru, widok od strony wschodniej. (fot. Jakub Andrzejewski, 2020 r.)

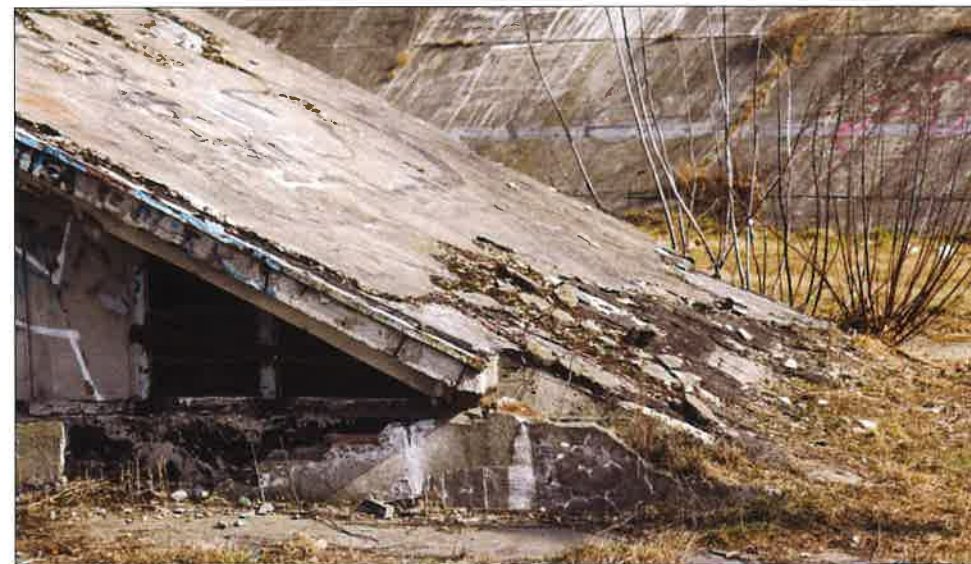
Żelbetowe zadaszenie przejścia podziemnego na połączeniu z gruntem, widoczne uszkodzenia warstw pokrycia dachowego. (fot. Jakub Andrzejewski, 2020 r.)

Tor kolarski (welodrom) został ujęty w gminnej ewidencji zabytków (GEZ) 19 listopada 2018 r. pod numerem (ID) PPD34905. Obiekt wymaga generalnego remontu. Betonowa powierzchnia toru jezdnego wymaga uzupełnienia, wyrównania oraz w wielu miejscach najprawdopodobniej ponownego ukształtowania; wykonania nowego, szczelnego pokrycia dachowego oraz izolacji przeciwwodnej w przejściu podziemnym pod torem; odtworzenia i naprawy według oryginalnego projektu wszystkich słupów oświetleniowych; odtworzenia i odczyszczenia wszystkich trybun dla widzów; wykonania nowych siedzisk wszystkich ławek na trybunach; usunięcia zbędnej zieleni z trybun, wokół toru jezdnego i nasypu; odtworzenia ogrodzenia zabezpieczającego pomiędzy torem i trybunami; wykonania nowej instalacji elektrycznej zasilającej słupy oświetleniowe. Wskazany jest wpis obiektu do rejestru zabytków, zachowując pierwotny układ przestrzenny oraz kształt welodromu wraz z trybunami, całym nasypem oraz kształtem i ilością słupów oświetleniowych - bazując na oryginalnym projekcie architekta Janusza Kalbarczyka z 1968 r. Obiekt ten posiada wartości historyczne i jest świadkiem minionej epoki - był miejscem ćwiczeń przyszłych mistrzów świata w kolarstwie torowym Janusza Kierzkowskiego (1973 r.), tandemu Kocot i Kotliński (1976 r.). Welodrom był też „kolarską akademią”, miejscem popularyzacji kolarstwa także szosowego które odnosiło wielkie sukcesy w latach 70. XX w. Tor kolarski wybudowano ze składek społecznych pracowników wielu zakładów przemysłowych Kamionka, w tym także Polskich Zakładów Optycznych (PZO). Ponadto zachowanie toru kolarskiego leży w interesie społecznym podtrzymując pamięć o historii kolarstwa na terenie Warszawy, rozpoczętego w 1886 r. przez założenie Warszawskiego Towarzystwa Cyklistów (WTC), budowę pierwszego toru kolarskiego w 1891 r. na Powiślu - Dynasach.

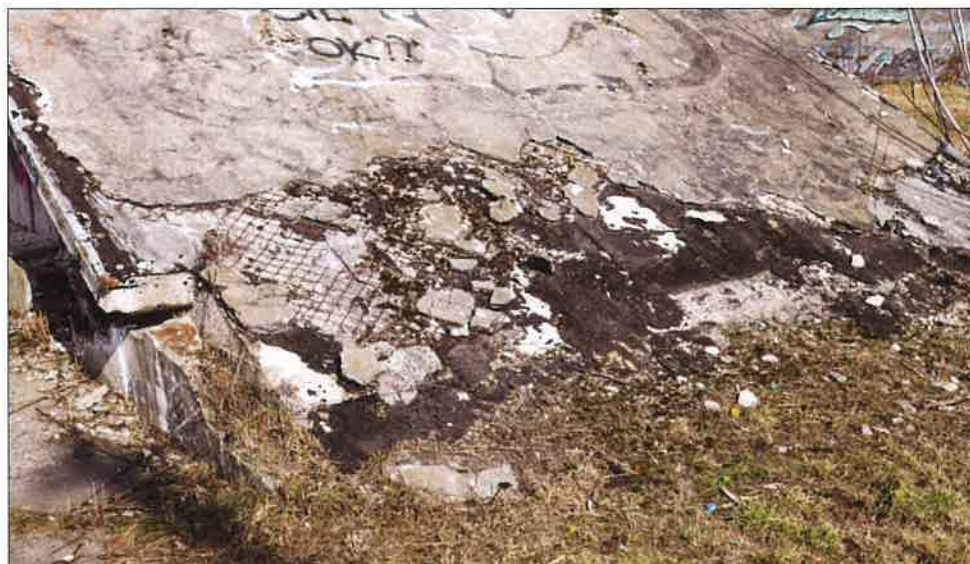
Zadaszenie przejścia podziemnego na połączeniu z gruntem, widoczne odspojenia wierzchniej warstwy cementowej ułożonej na siatce. (fot. Jakub Andrzejewski, 2020 r.)

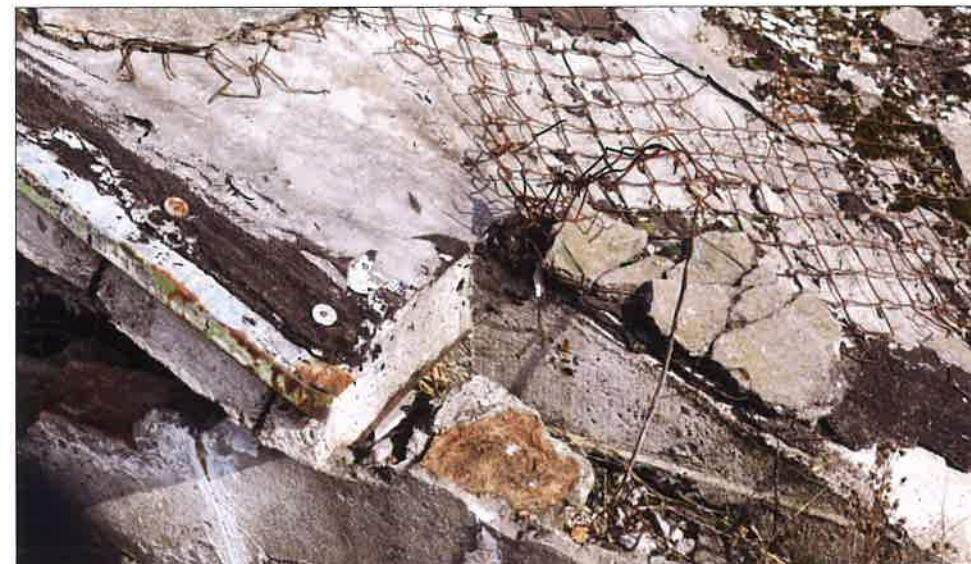
Warstwy zadaszenia nad przejściem podziemnym. Wierzchnia warstwa cementowa ułożona na siatce i warstwie papy. (fot. Jakub Andrzejewski, 2020 r.)

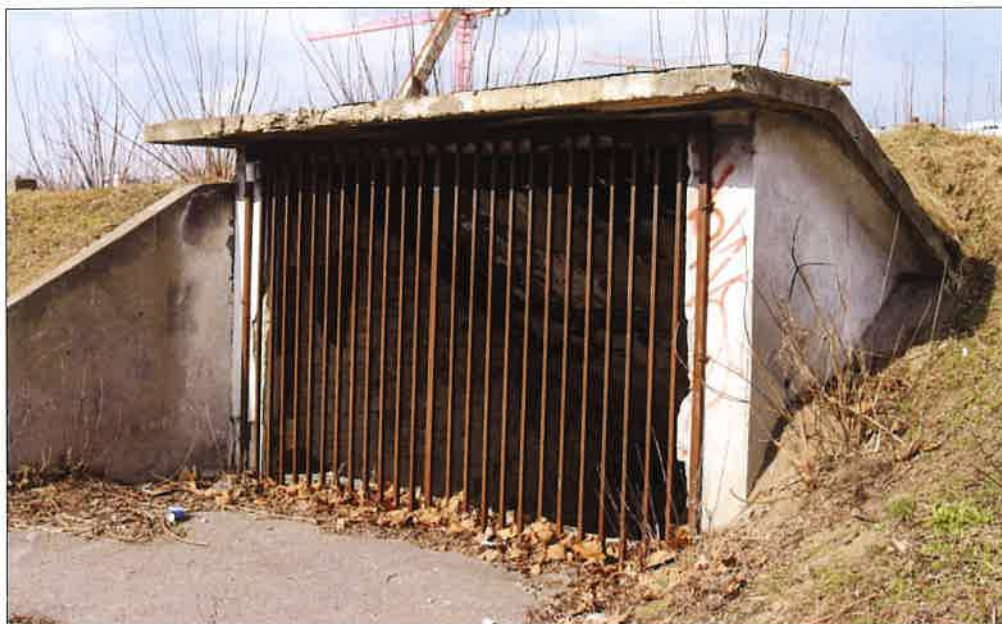
Żelbetowe zadaszenie przejścia podziemnego po zewnętrznej stronie toru, widok od strony południowo-wschodniej. (fot. Jakub Andrzejewski, 2020 r.)

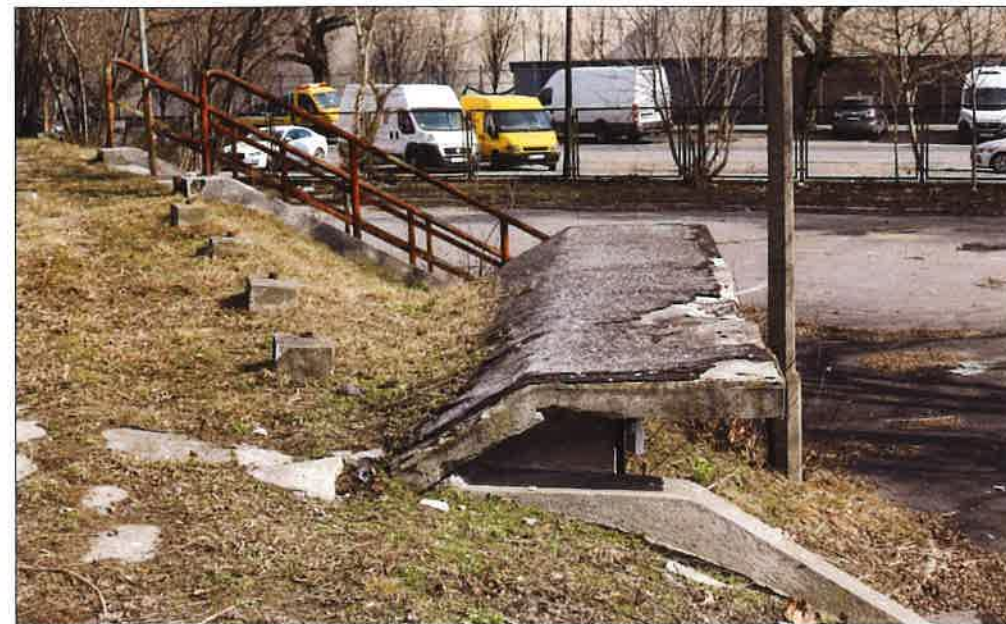
Widoczny fragment żelbetowego zadaszenia przejścia podziemnego po zewnętrznej stronie toru, z widoczną wierzchnią warstwą papy. (fot. Jakub Andrzejewski, 2020 r.)

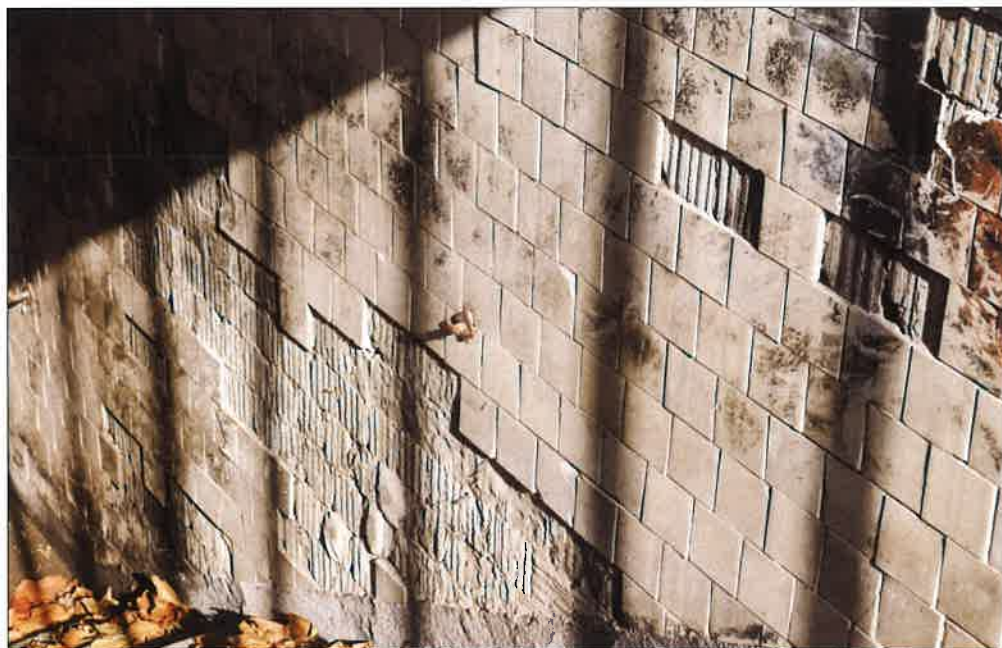
Ściany przejścia wyłożone płytkami ceramicznymi, widoczne także niewielkie mocowania poręczy schodowych - zdemontowane. (fot. Jakub Andrzejewski, 2020 r.)

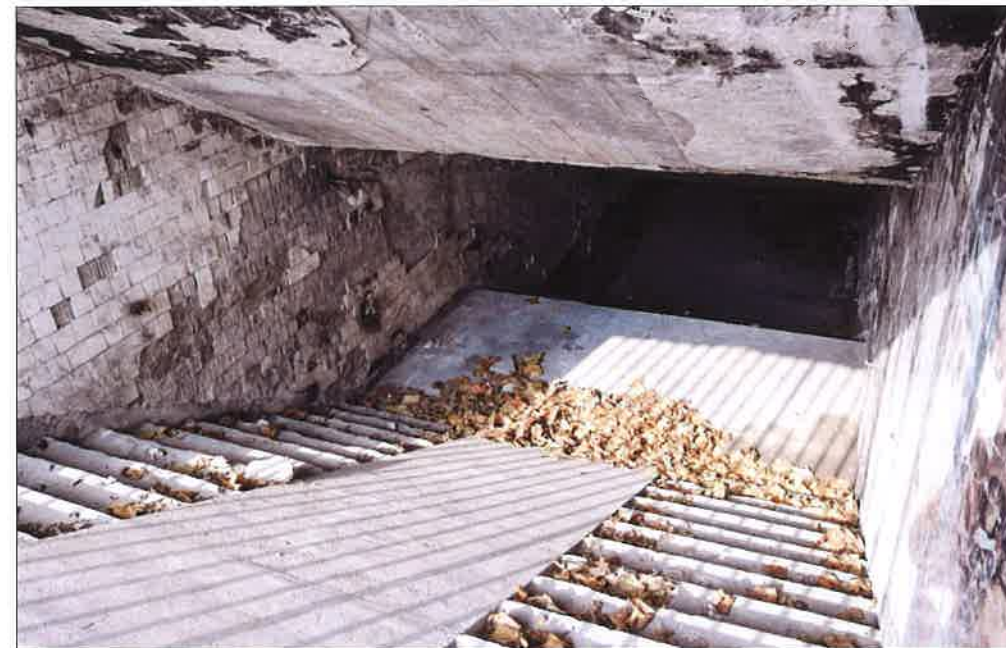
Wejście do przejścia podziemnego po zewnętrznej stronie toru, widoczne zniszczenia ścian spowodowane wilgocią oraz pożarem. (fot. Jakub Andrzejewski, 2020 r.)

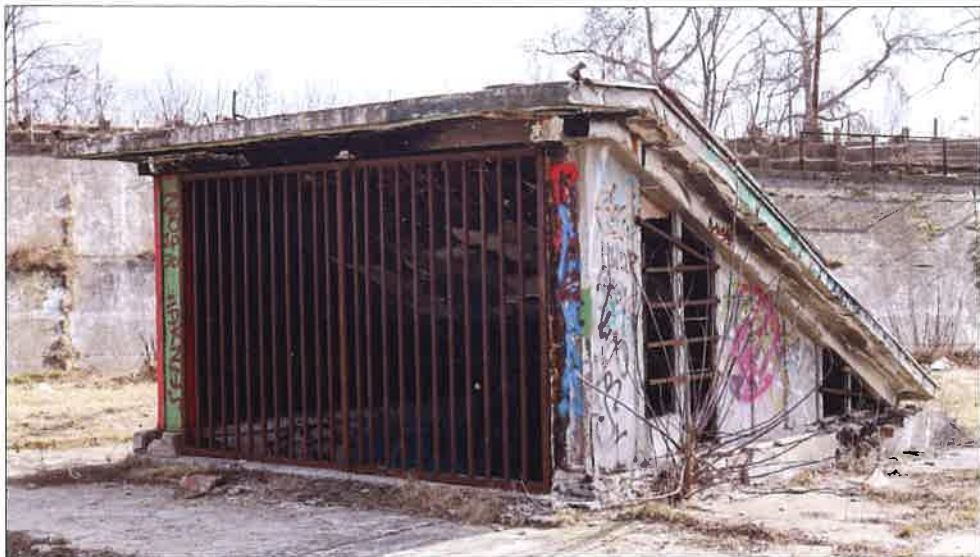
Żelbetowe zadaszenie przejścia podziemnego po wewnętrznej stronie toru, widok od strony zachodniej. (fot. Jakub Andrzejewski, 2020 r.)

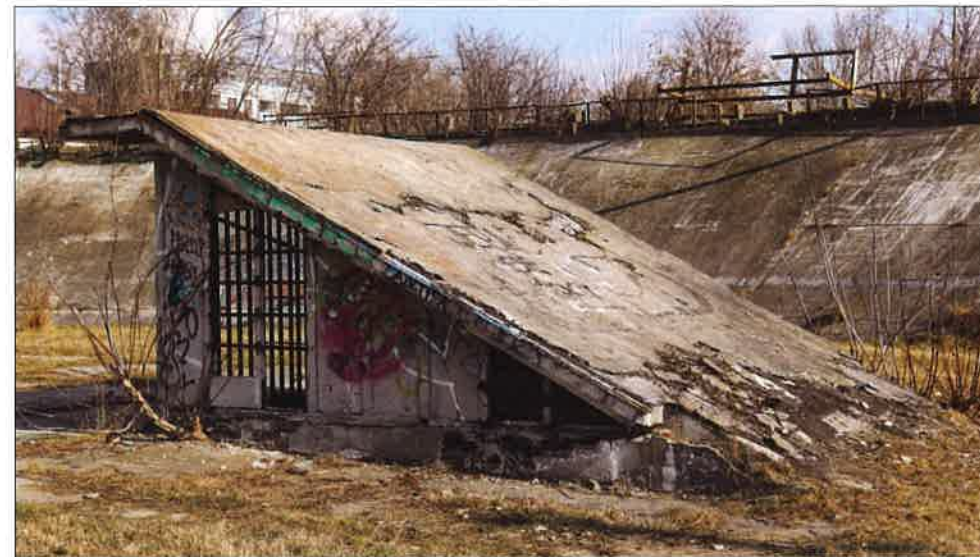
Żelbetowe zadaszenie przejścia podziemnego po wewnętrznej stronie toru, widok od strony południowej. (fot. Jakub Andrzejewski, 2020 r.)

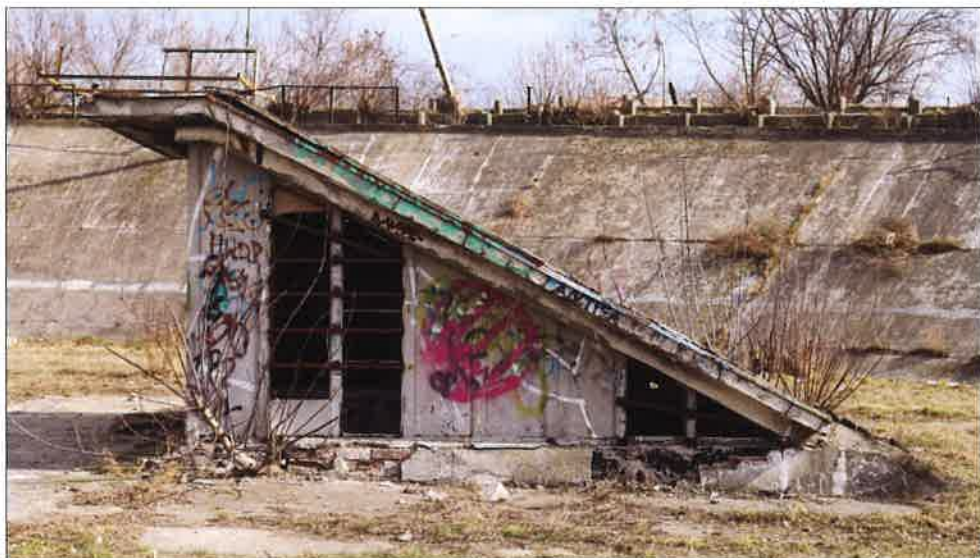
Zadaszenie przejścia podziemnego po wewnętrznej stronie toru, widok od strony południowo-zachodniej. (fot. Jakub Andrzejewski, 2020 r.)

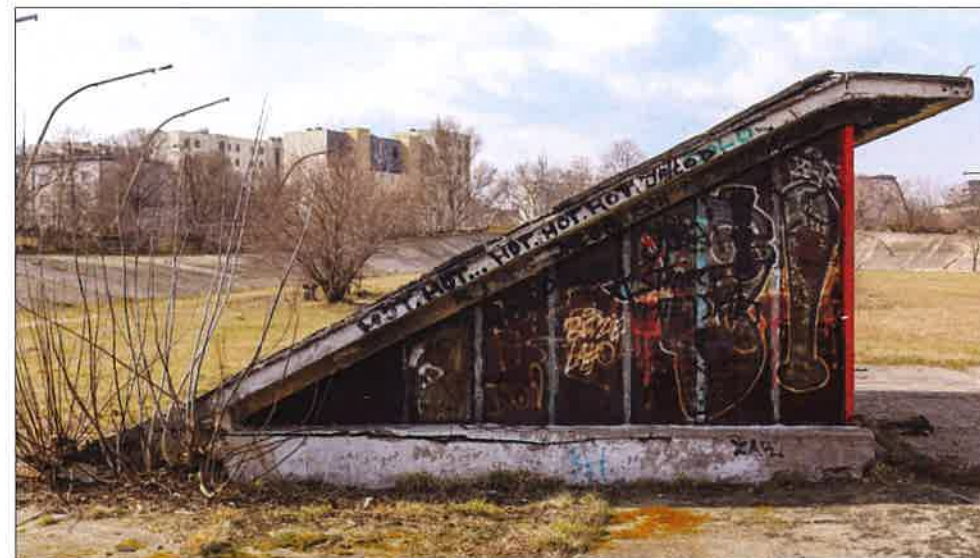
Żelbetowe zadaszenie przejścia podziemnego po wewnętrznej stronie toru, widok od strony północno-wschodniej. (fot. Jakub Andrzejewski, 2020 r.)

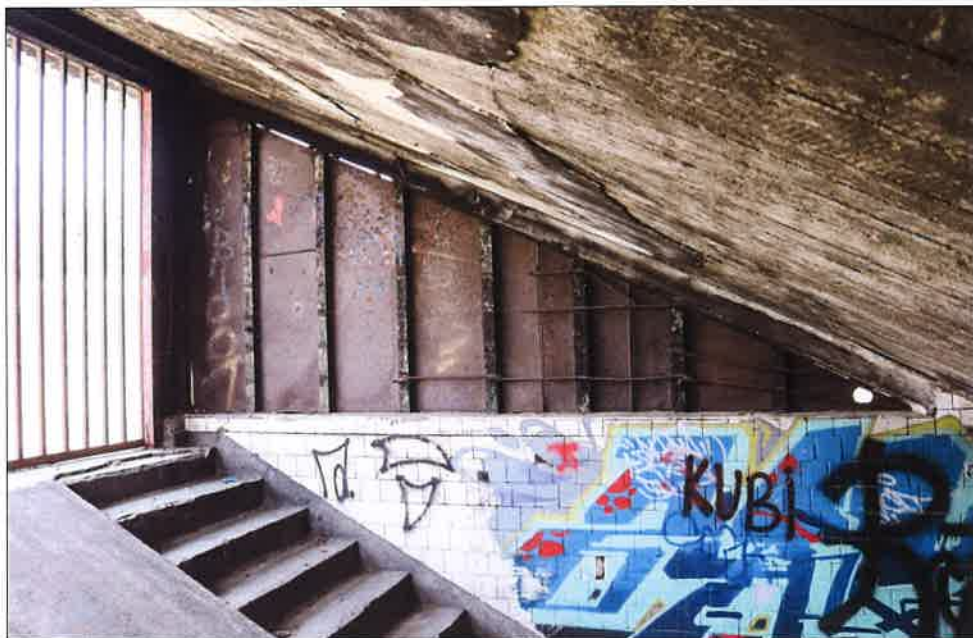
Wnętrze żelbetowego zadaszania i przejścia podziemnego po wewnętrznej stronie toru, widoczne zasłonięte okna doświetlające. (fot. Jakub Andrzejewski, 2020 r.)

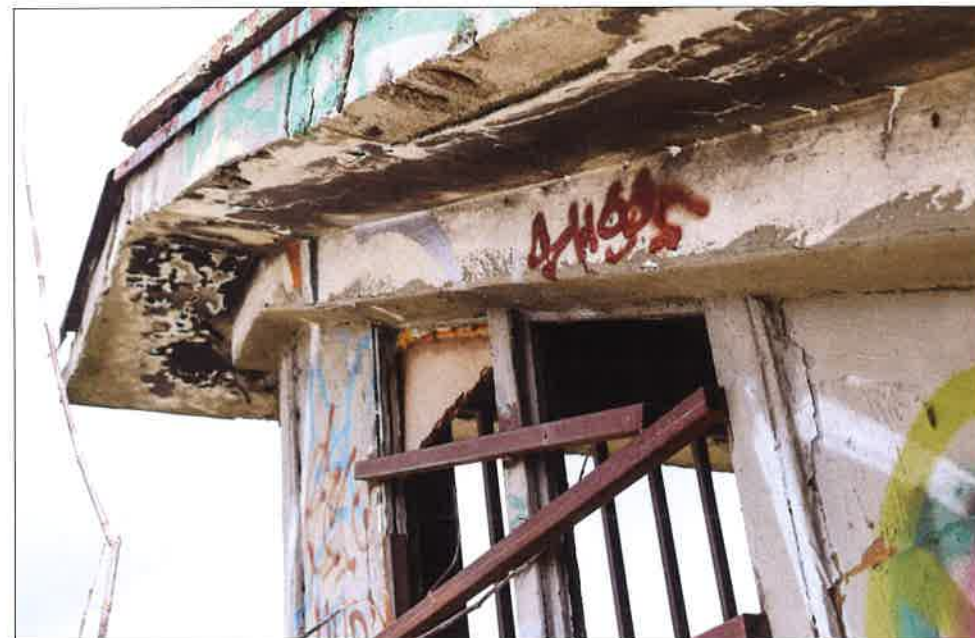
Oryginalne otwory okienne doświetlające zejście do przejścia podziemnego, z usuniętym szkleniem, wtórnie zaślepione. (fot. Jakub Andrzejewski, 2020 r.)

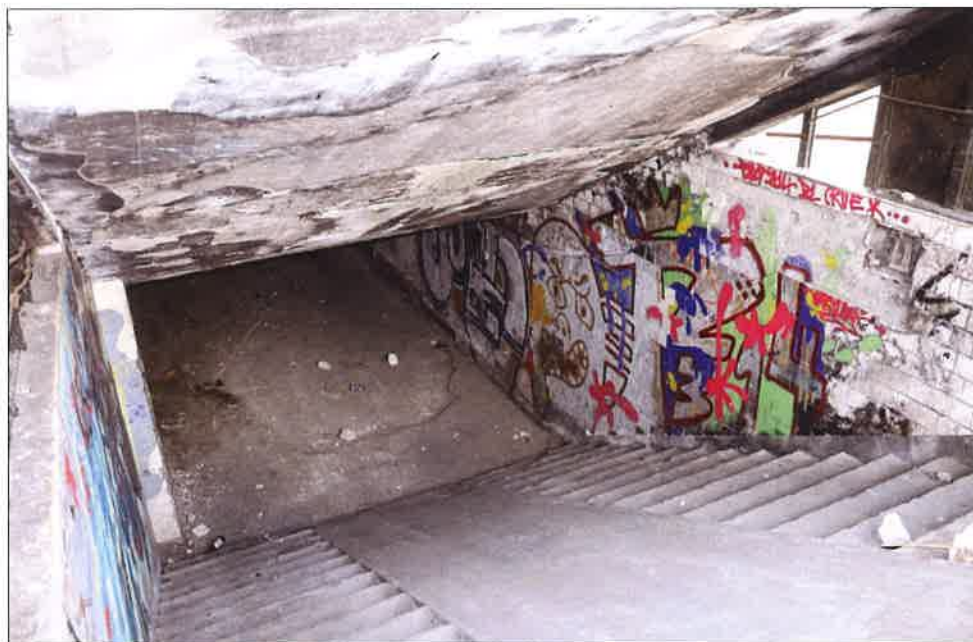
Wejście do przejścia podziemnego widoczne od strony północnej. (fot. Jakub Andrzejewski, 2020 r.)

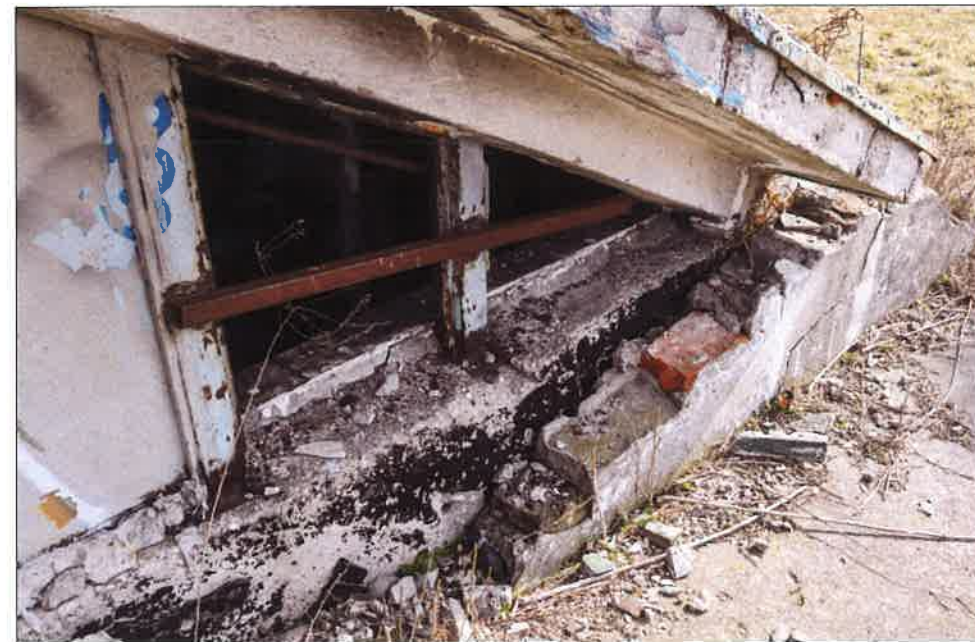
Połączenie żelbetowego zadaszania z podłożem, widoczna odspojona warstwa cegieł od żelbetowej ściany przejścia podziemnego. (fot. Jakub Andrzejewski, 2020 r.)

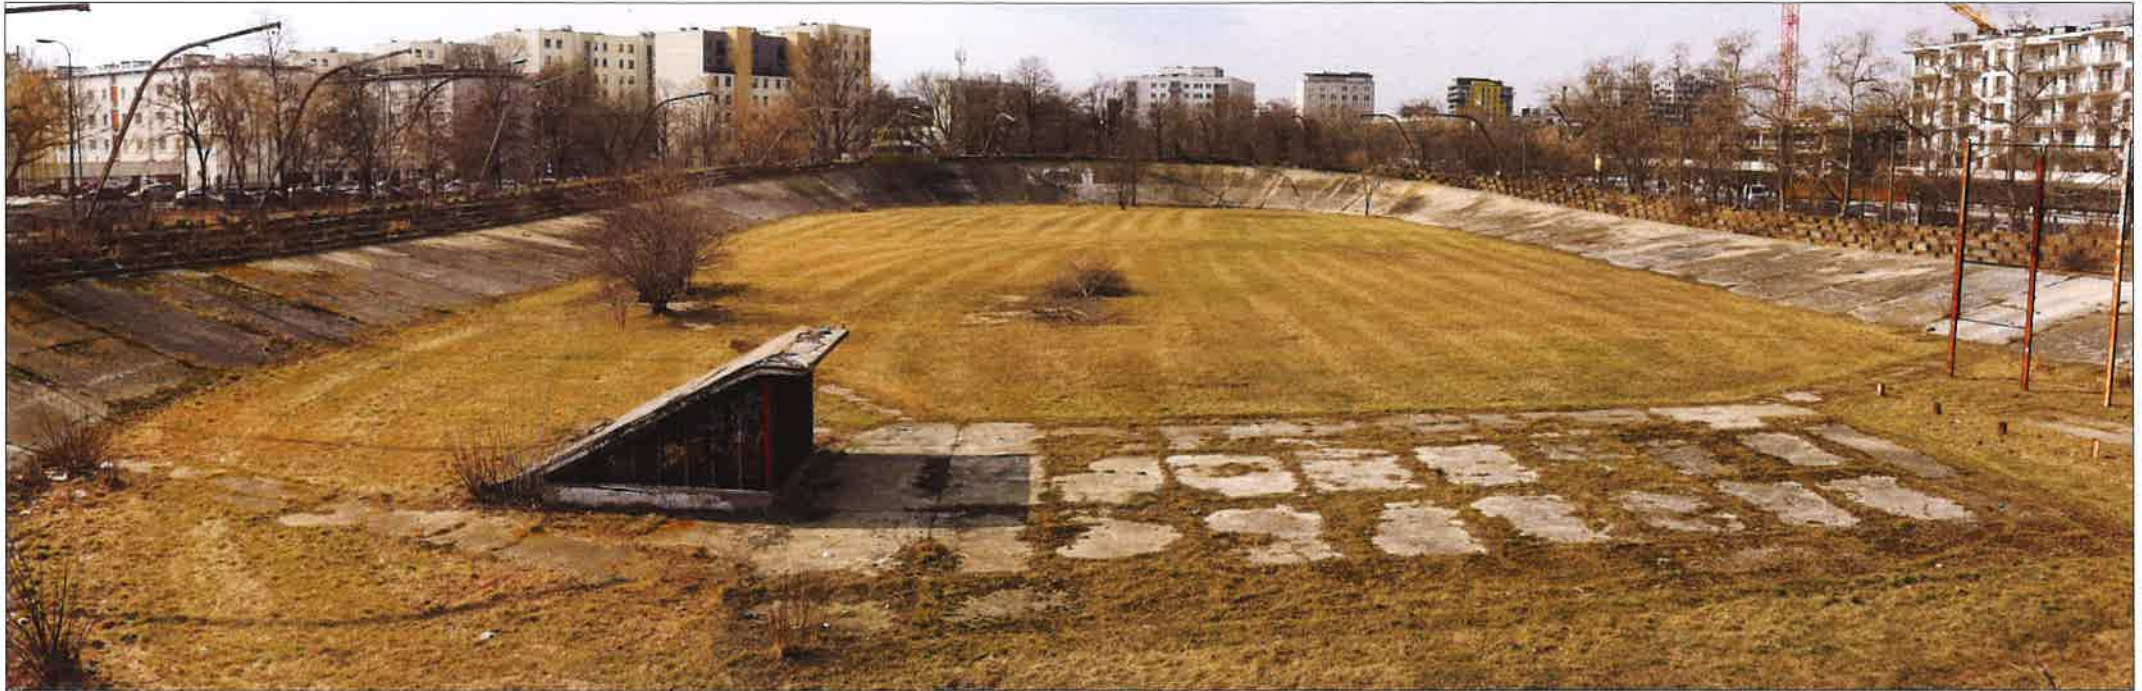
Widok ogólny welodromu w kierunku południowo-zachodnim. (fot. Jakub Andrzejewski, 2020 r.)
