# KARTA EWIDENCYJNA ZABYTKU NIERUCHOMEGO

TOR KOLARSKI RKS "ORZEŁ"

1972 r.

ul. Podskarbińska 11

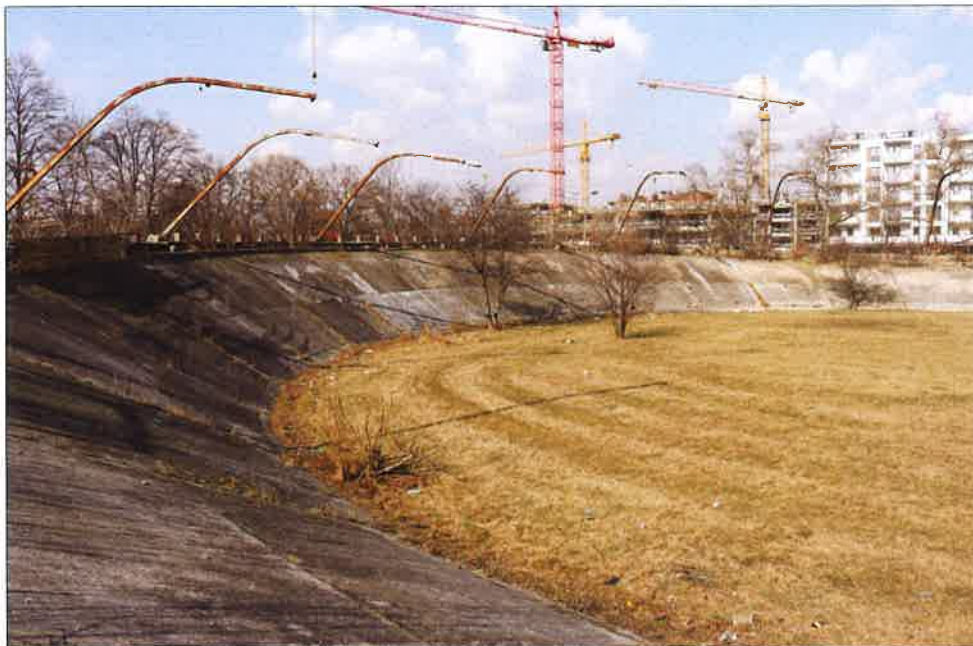
Widok zachodniej części toru kolarskiego z poziomu trybuny. (fot. *Jakub Andrzejewski*, 2020 r.)

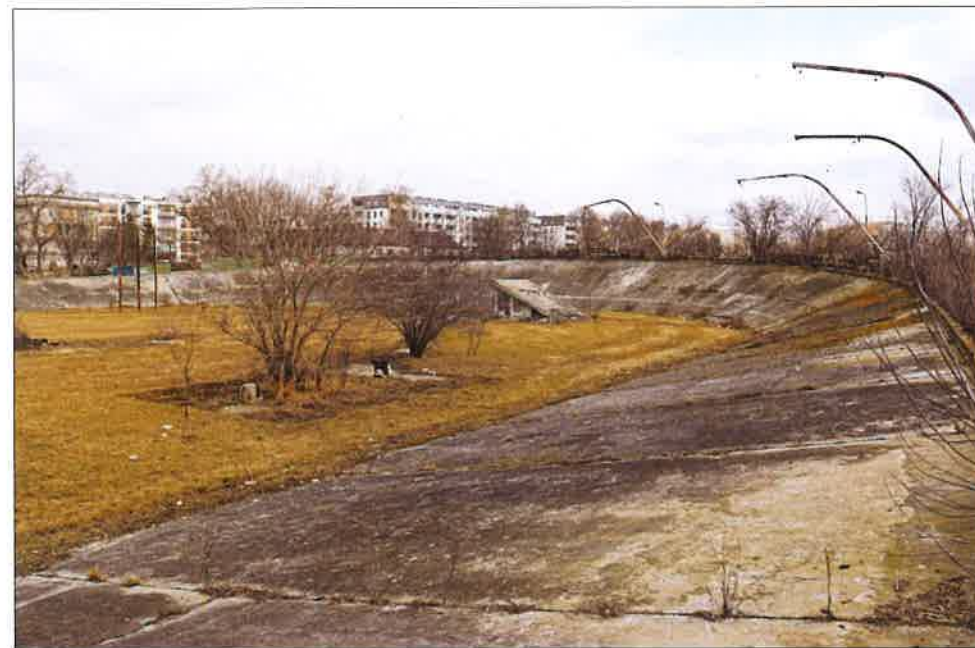
Północno-wschodnia części toru kolarskiego, z widokiem wyprofilowanej części jezdnej. (fot. *Jakub Andrzejewski*, 2020 r.)

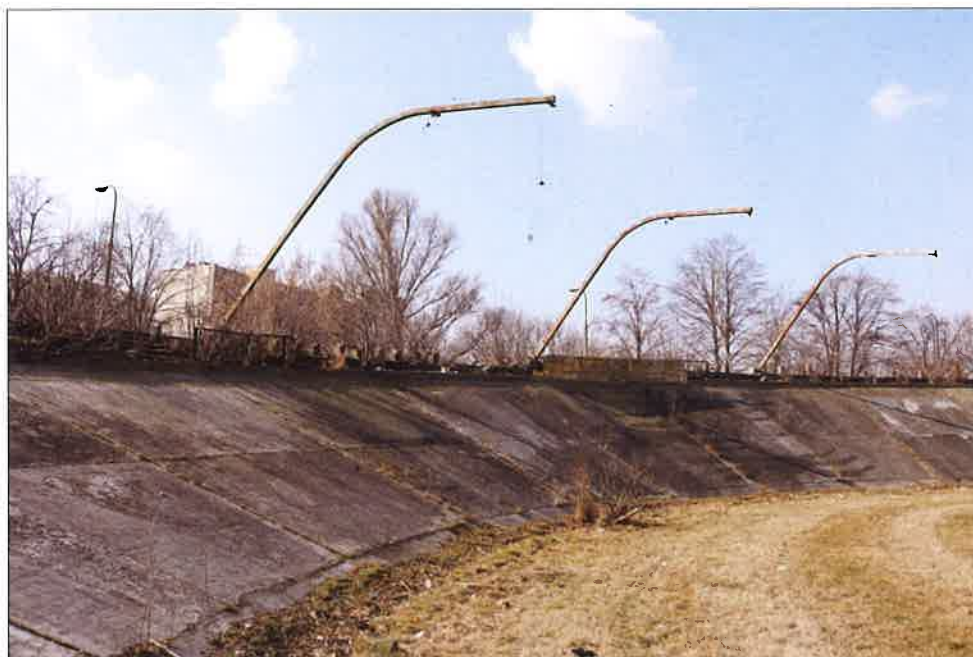
Widok toru kolarskiego po stronie południowo-zachodniej. (fot. *Jakub Andrzejewski*, 2020 r.)

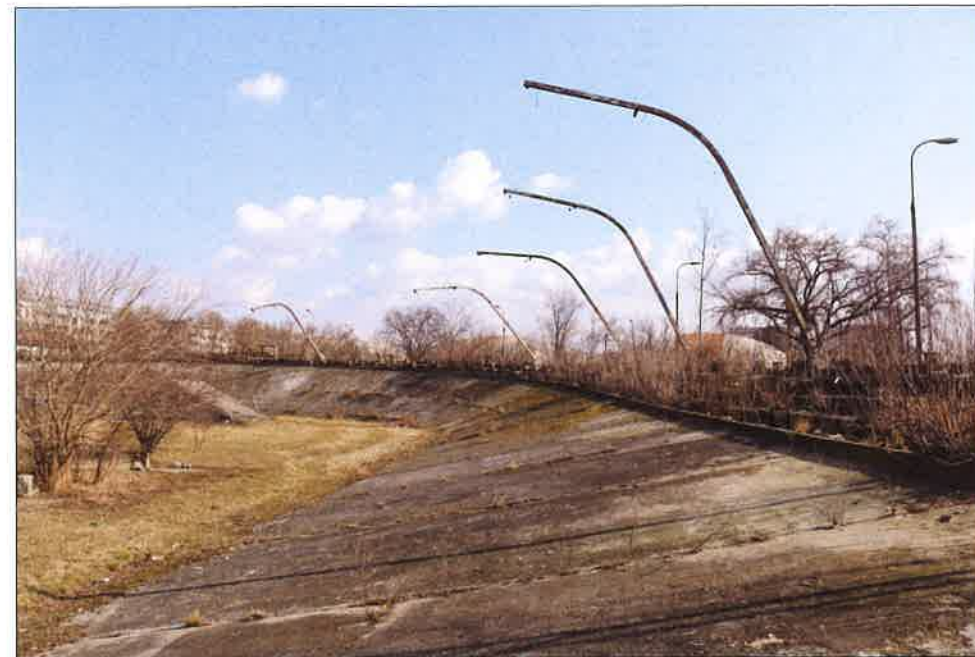
Południowa część toru kolarskiego z widoczną krzywizną toru w kierunku wschodnim. (fot. *Jakub Andrzejewski*, 2020 r.)

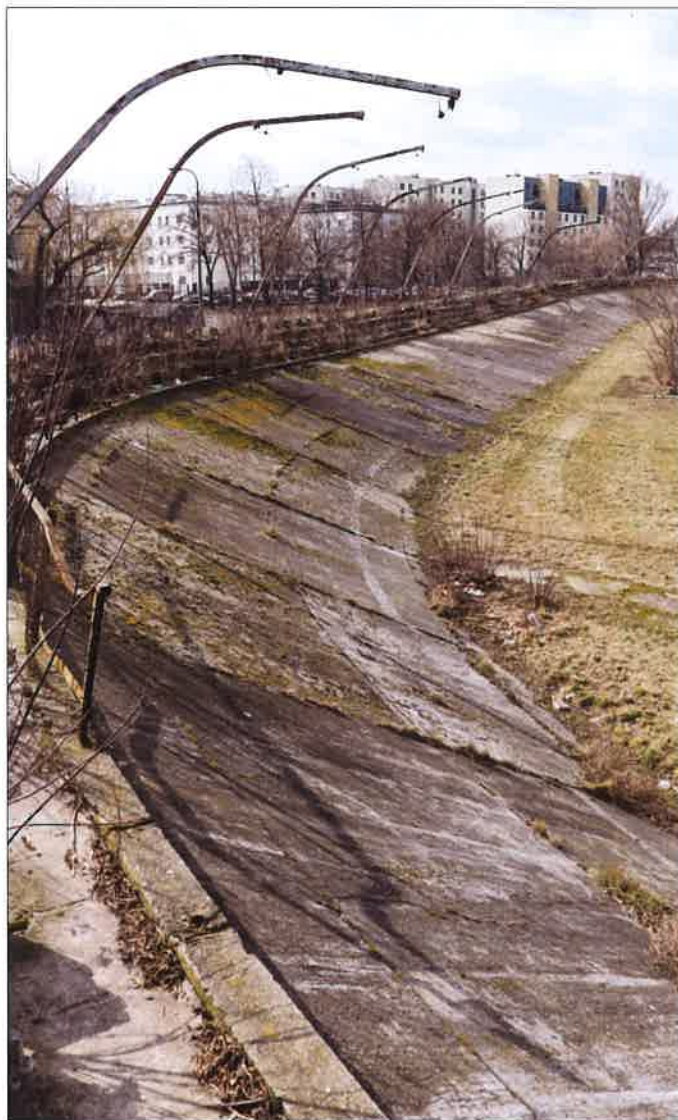
Widok ogólny toru kolarskiego z poziomu trybuny w kierunku południowo-zachodnim. (fot. Jakub Andrzejewski, 2020 r.)

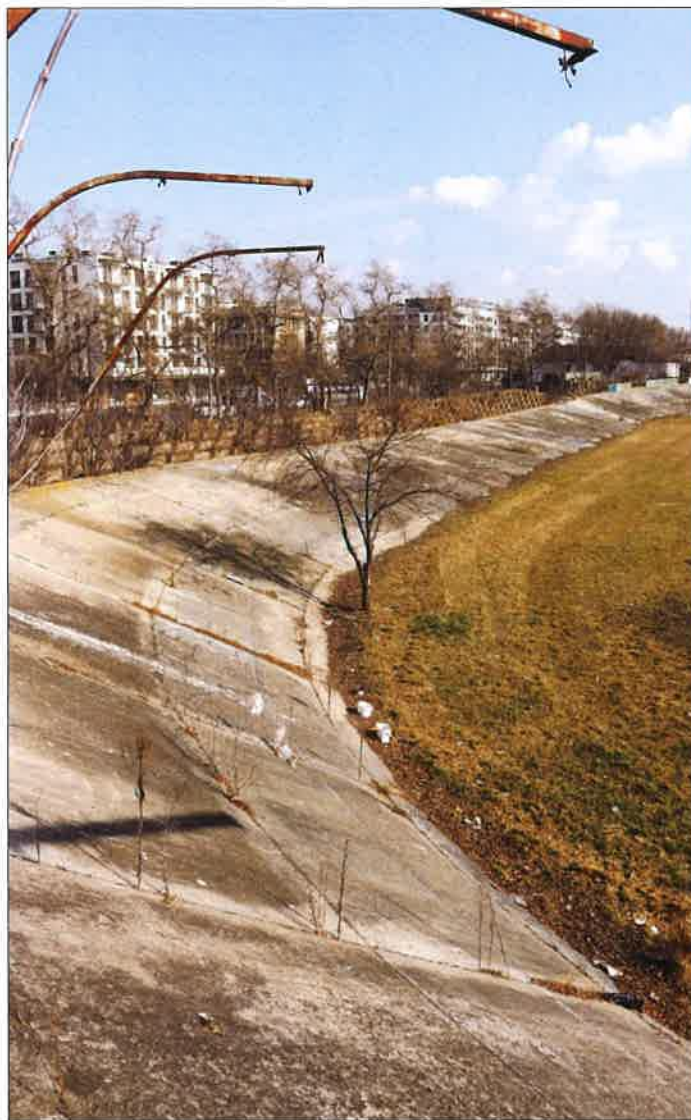
Widok ogólny toru kolarskiego z poziomu trybuny w kierunku północno-wschodnim. (fot. Jakub Andrzejewski, 2020 r.)

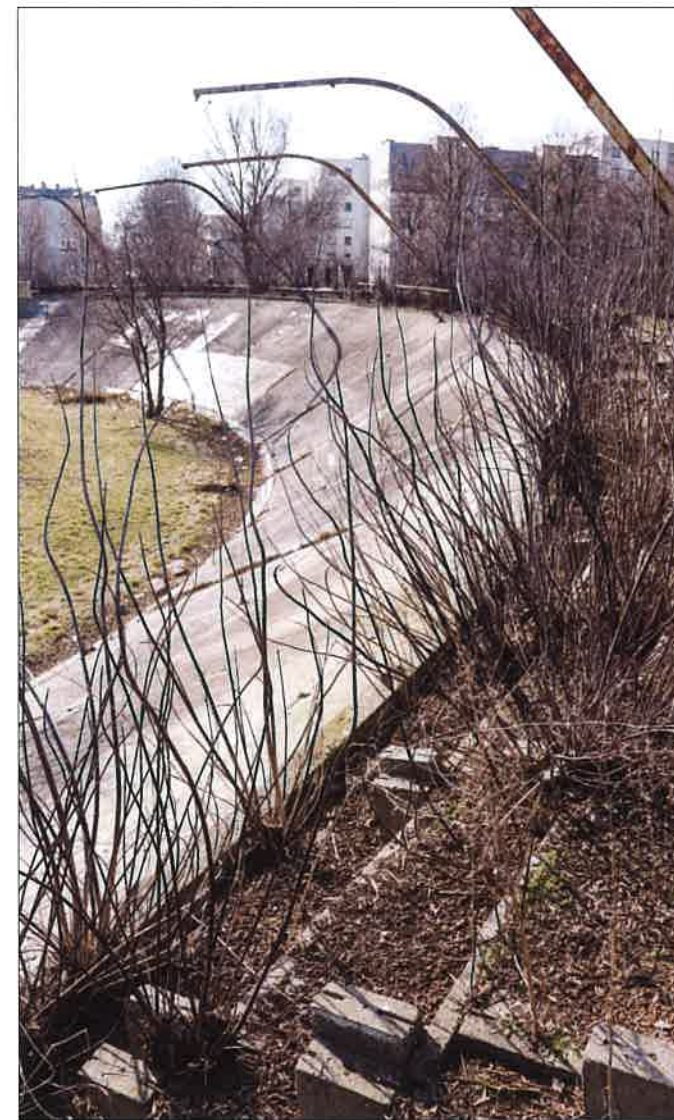
Widok ogólny toru kolarskiego z poziomu trybuny w kierunku południowym. (fot. Jakub Andrzejewski, 2020 r.)

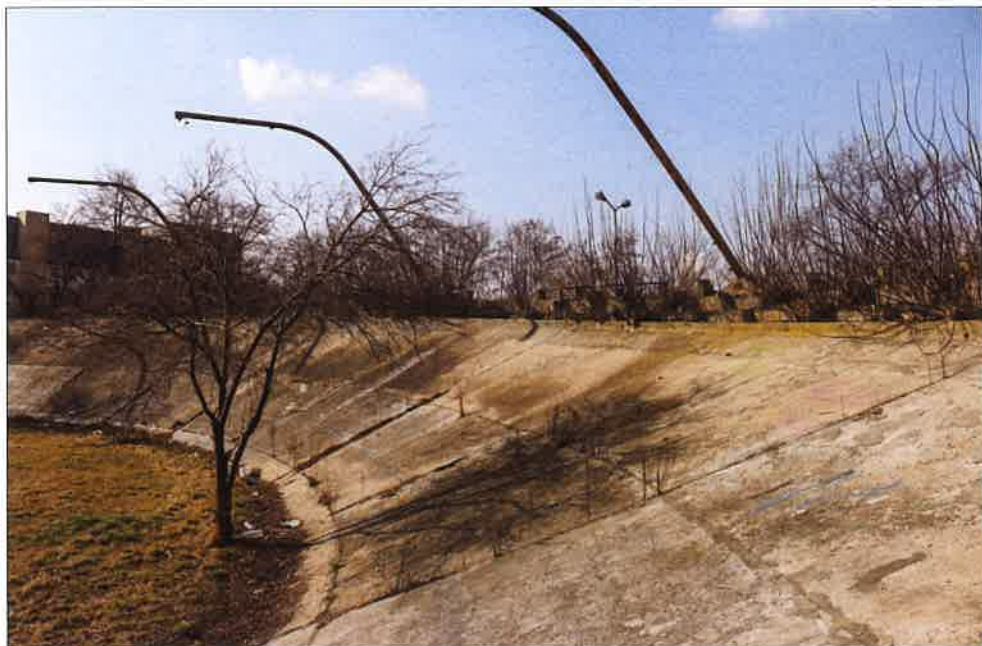
Widok ukształtowania betonowej części jezdnej która została wykonana etapami z widocznymi pionowymi i poziomymi dylatacjami. (fot. Jakub Andrzejewski, 2020 r.)

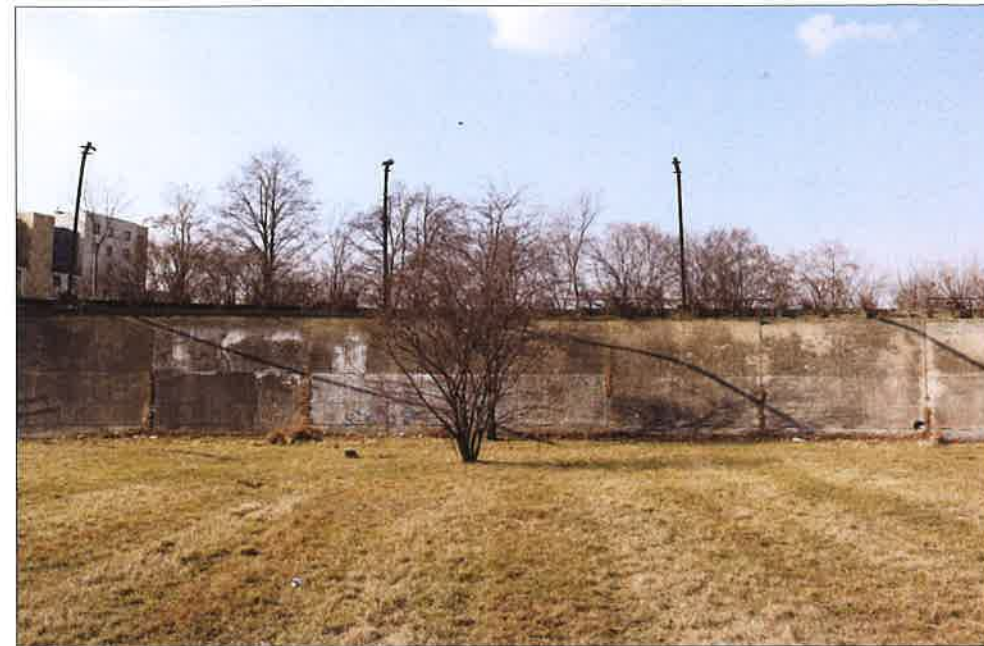
Widok południowo-zachodniej części toru kolarskiego - wezglowia, w najwyższej części betonowego toru jezdnej. (fot. Jakub Andrzejewski, 2020 r.)

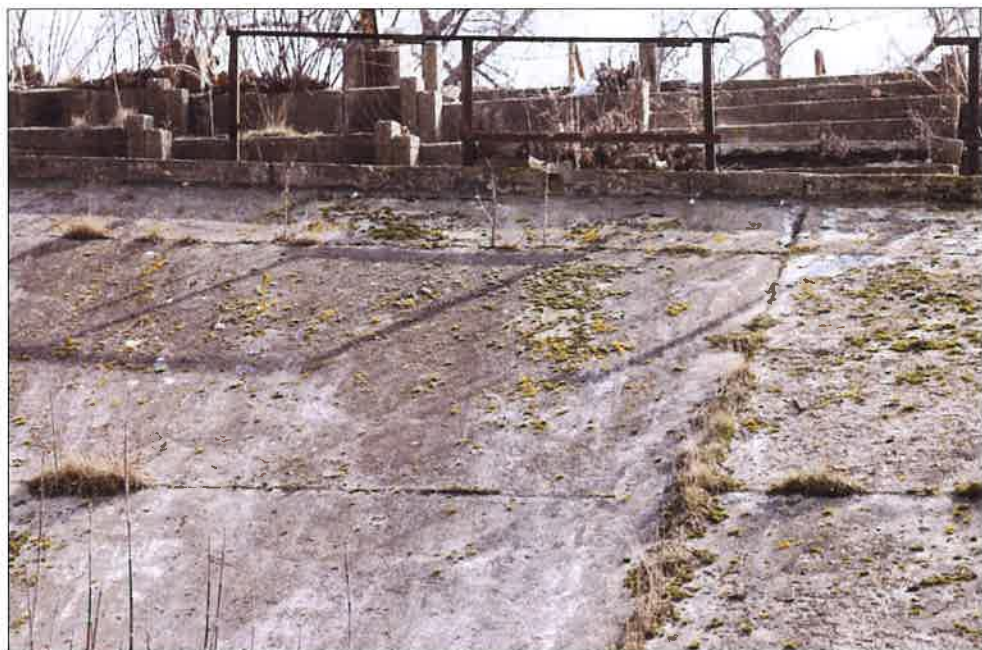
Betonowy toru jezdny z widocznymi dylatacjami, powyżej widoczne fragmenty zachowanych barierek oraz trybun. (fot. Jakub Andrzejewski, 2020 r.)

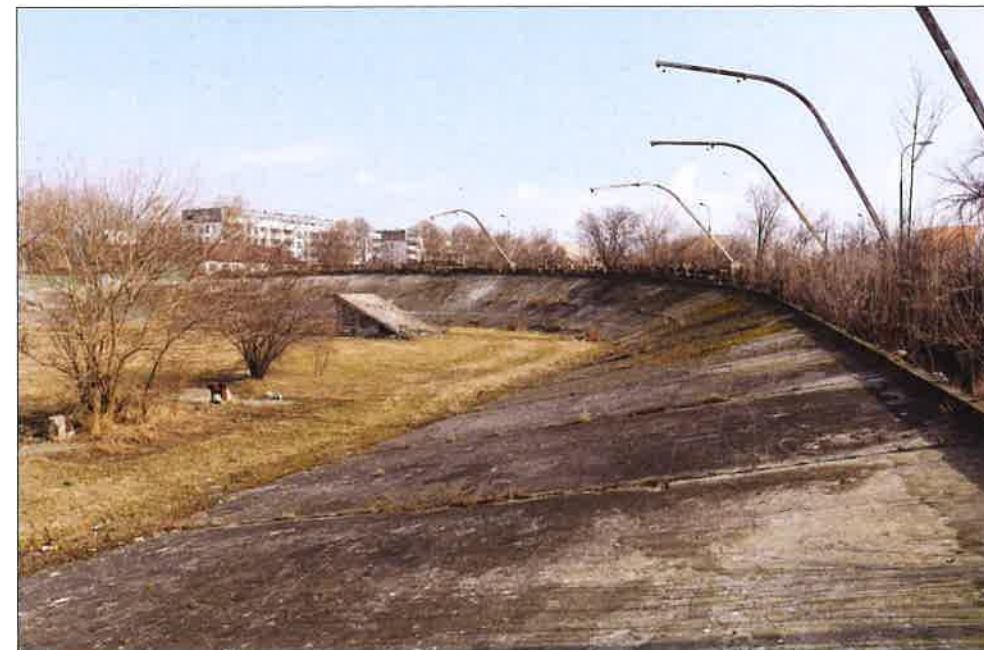
Południowa część toru kolarskiego z widoczną krzywizną części jezdnej toru w kierunku wschodnim. (fot. Jakub Andrzejewski, 2020 r.)

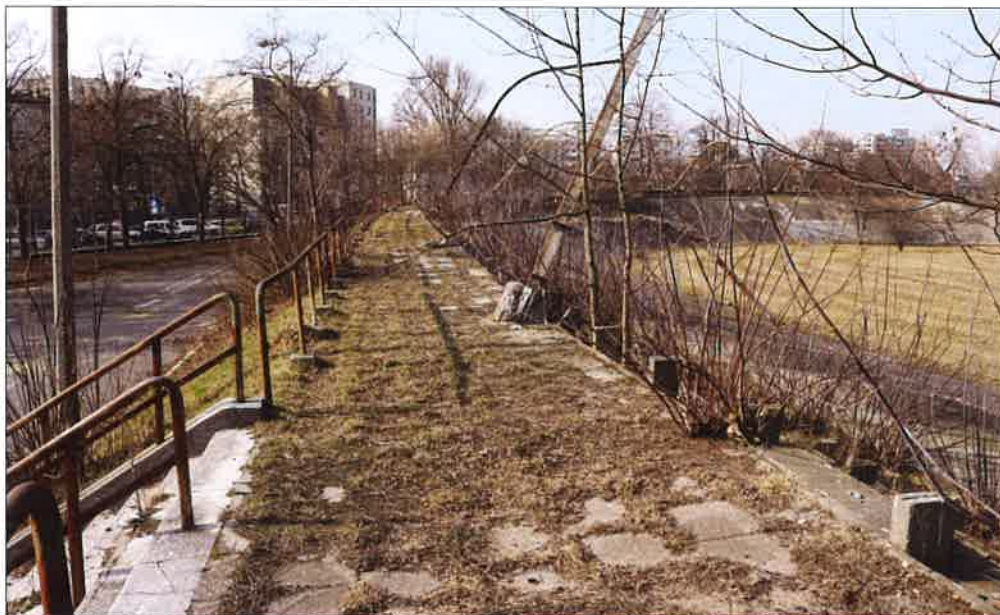
Południowy szczyt nasypu toru kolarskiego, w miejscu częściowo zniszczonych trybun, widoczne rosnące samorzutnie drzewa samosiejki. (fot. Jakub Andrzejewski, 2020 r.)

Tor kolarski był użytkowany przez prawie 20 lat i przetrwał w pierwotnym kształcie do lat 90. XX w. bez większych zmian. W późniejszym okresie został wyłączony z użytkowania i popadł w ruinę. Przez ponad 20 lat nie była usuwana samorzutnie rosnąca roślinność która zniszczyła część trybun i splanowanego obniżenia w środku toru. Została ona w większej części wykarczowana i usunięta dopiero w 2019 r. Zachowany został oryginalny, układ toru wraz z nasypem i układem trybun; zachowane zostały częściowo stalowe słupy oświetleniowe jednak bez elementów poprzecznych i opraw oświetleniowych. Stan zachowania obiektu - dostateczny. Betonowa powierzchnia toru jezdnego - dostateczny; nasypy - dostateczny/dobry; oświetlenie - zły; konstrukcja przejścia pod torem - dostateczny/zły; instalacje - zły.

Tor kolarski (welodrom) został ujęty w gminnej ewidencji zabytków (GEZ) 19 listopada 2018 r. pod numerem (ID) PPD34905. Obiekt wymaga generalnego remontu. Betonowa powierzchnia toru jezdnego wymaga uzupełnienia, wyrównania oraz w wielu miejscach najprawdopodobniej ponownego ukształtowania; wykonania nowego, szczelnego pokrycia dachowego oraz izolacji przeciwwodnej w przejściu podziemnym pod torem; odtworzenia i naprawy według oryginalnego projektu wszystkich słupów oświetleniowych; odtworzenia i odczyszczenia wszystkich trybun dla widzów; wykonania nowych siedzisk wszystkich ławek na trybunach; usunięcia zbędnej zieleni z trybun, wokół toru jezdnego i nasypu; odtworzenia ogrodzenia zabezpieczającego pomiędzy torem i trybunami; wykonania nowej instalacji elektrycznej zasilającej słupy oświetleniowe. Wskazany jest wpis obiektu do rejestru zabytków, zachowując pierwotny układ przestrzenny oraz kształt welodromu wraz z trybunami, całym nasypem oraz kształtem i ilością słupów oświetleniowych - bazując na oryginalnym projekcie architekta Janusza Kalbarczyka z 1968 r. Obiekt ten posiada wartości historyczne i jest świadkiem minionej epoki - był miejscem ćwiczeń przyszłych mistrzów świata w kolarstwie torowym Janusza Kierzkowskiego (1973 r.), tandemu Kocot i Kotliński (1976 r.). Welodrom był też „kolarską akademią”, miejscem popularyzacji kolarstwa także szosowego które odnosiło wielkie sukcesy w latach 70. XX w. Tor kolarski wybudowano ze składek społecznych pracowników wielu zakładów przemysłowych Kamionka, w tym także Polskich Zakładów Optycznych (PZO). Ponadto zachowanie toru kolarskiego leży w interesie społecznym podtrzymując pamięć o historii kolarstwa na terenie Warszawy, rozpoczętego w 1886 r. przez założenie Warszawskiego Towarzystwa Cyklistów (WTC), budowę pierwszego toru kolarskiego w 1891 r. na Powiślu - Dynasach.

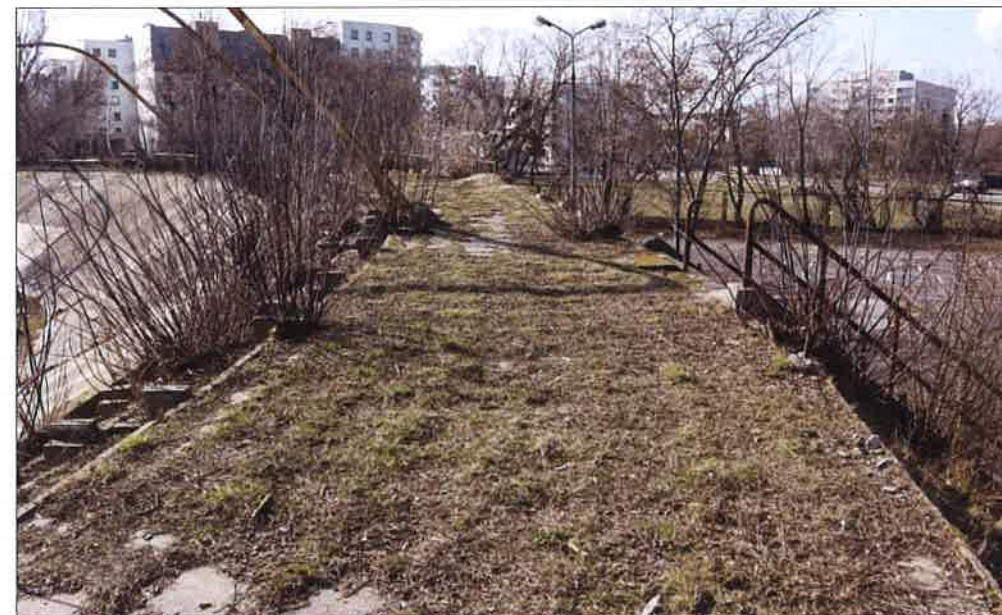
Zachodni szczyt nasypu toru kolarskiego powyżej trybun, widok w kierunku południowo-zachodnim. (fot. Jakub Andrzejewski, 2020 r.)

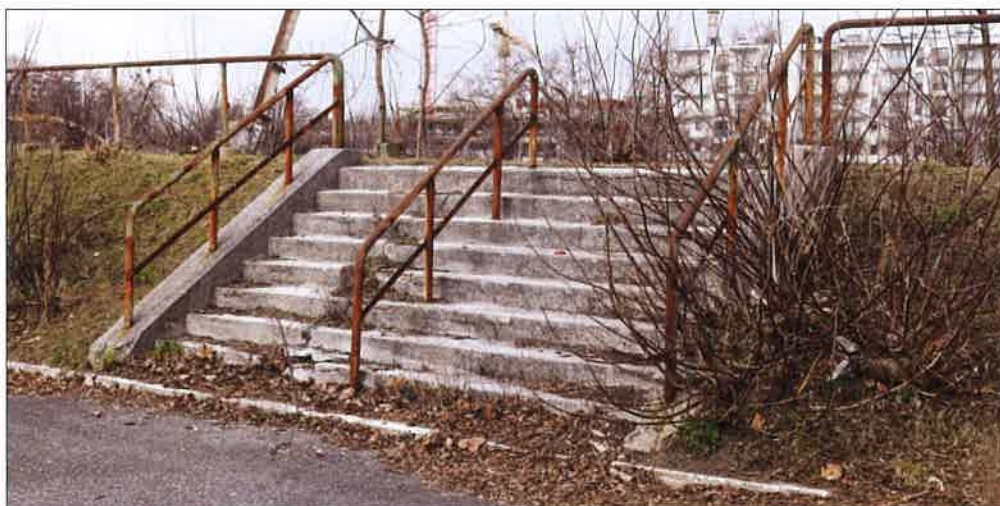
Schody prowadzące na południowy szczyt nasypu toru kolarskiego. (fot. Jakub Andrzejewski, 2020 r.)

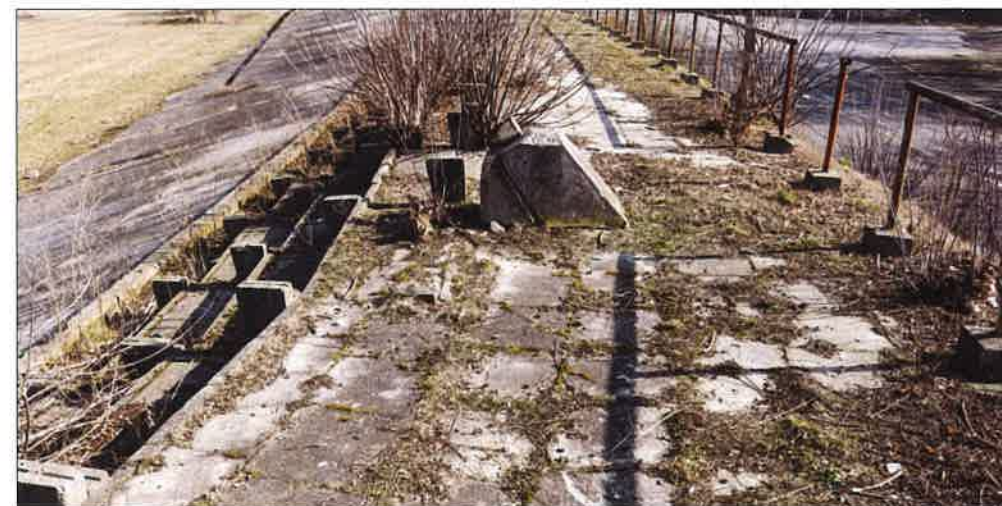
Południowo-zachodni szczyt nasypu toru kolarskiego, widoczne zniszczone ławki na trybunach i betonowa podstawa lampy oświetleniowej. (fot. Jakub Andrzejewski, 2020 r.)

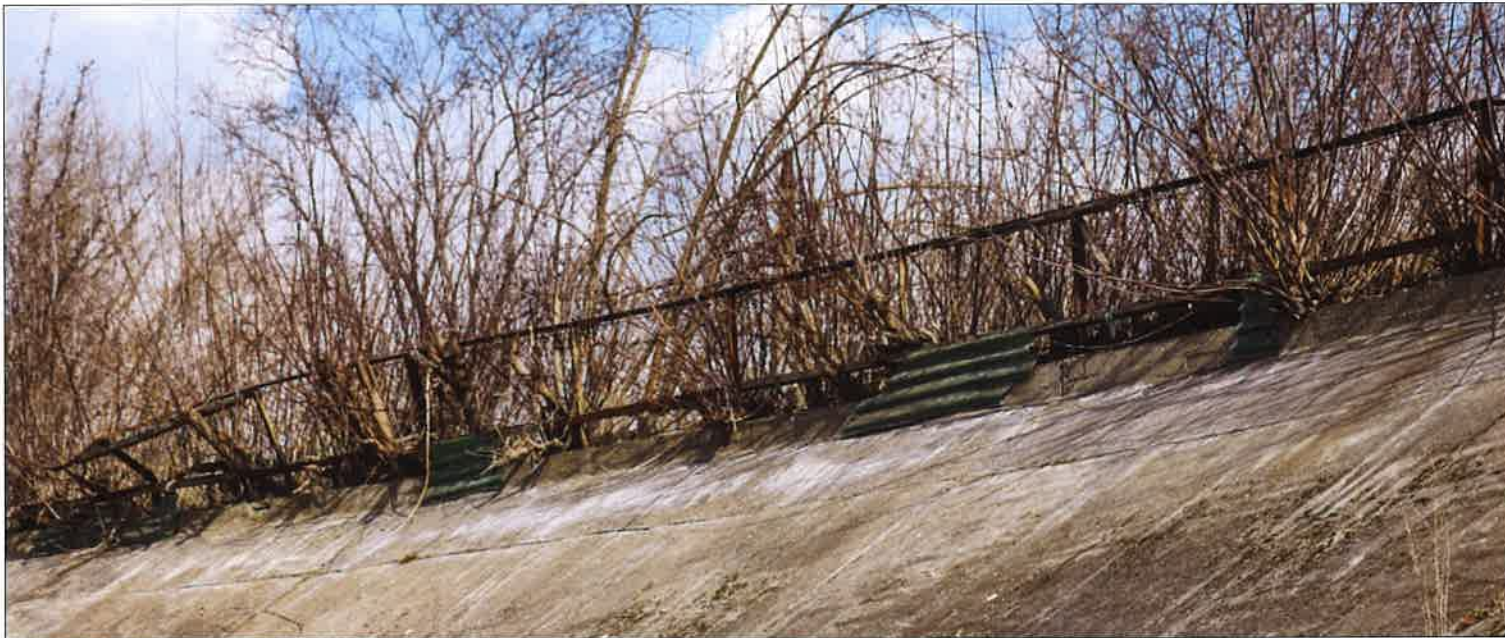
Barierki odgradzające tor jezdny od trybun po stronie północno-wschodniej, widoczne rosnące samorzutnie drzewa samosiejki w miejscu trybun i zniszczonych ławek. (fot. Jakub Andrzejewski, 2020 r.)

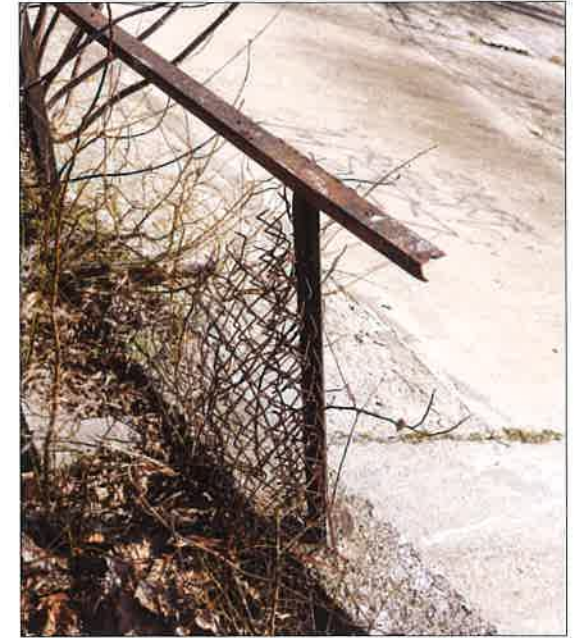
Fragment zniszczonej barierki po stronie południowo-zachodniej. (fot. Jakub Andrzejewski, 2020 r.)

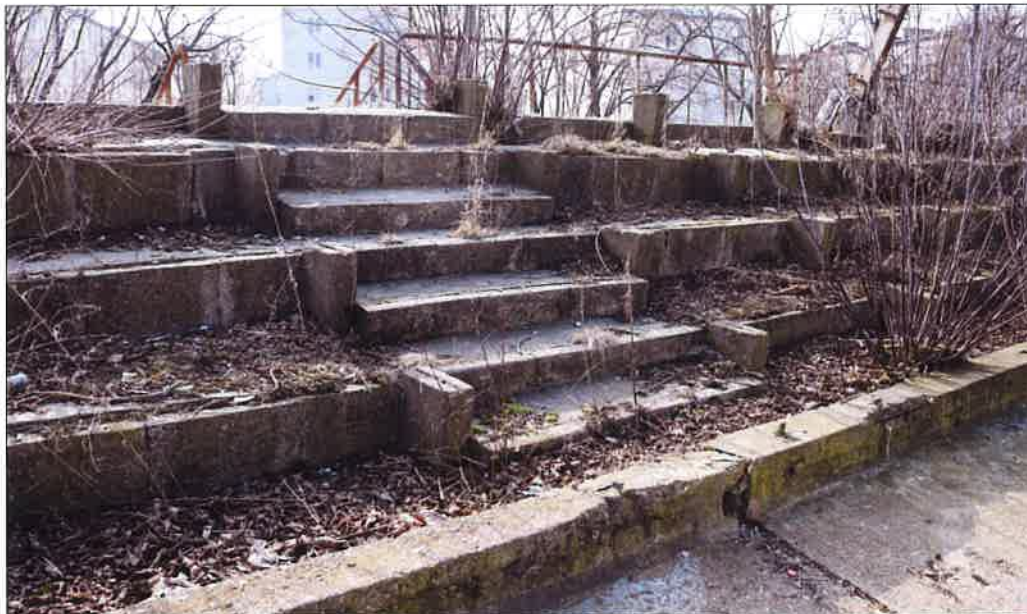
Widok ogólny trybun kierunku południowo-zachodnim z widocznymi zniszczonymi czterema rzędami ławek. (fot. Jakub Andrzejewski, 2020 r.)

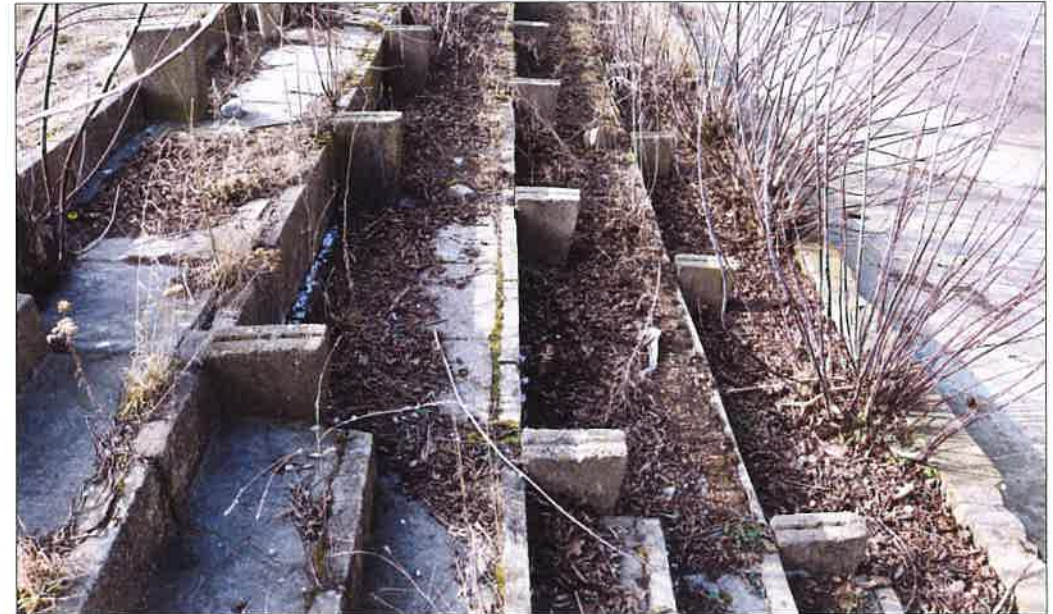
Zniszczone ławki bez drewnianych siedzisk, na trybunach rosną samorzutnie drzewa samosiejki. (fot. Jakub Andrzejewski, 2020 r.)

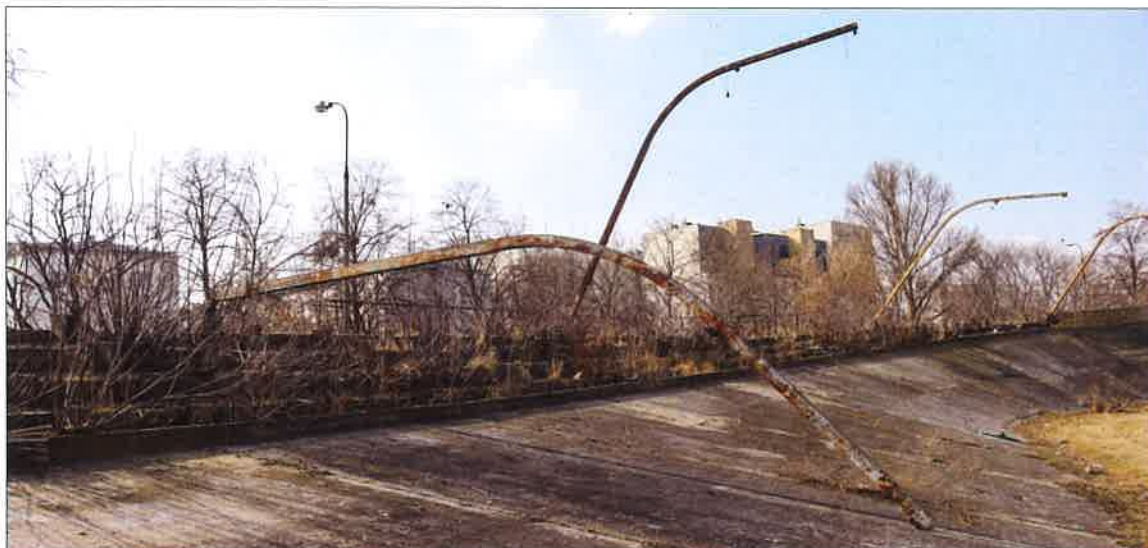
Uszkodzony przez podcięcie słup oświetleniowy, leżący na fragmencie toru jezdnego po południowo-zachodniej stronie obiektu. (fot. Jakub Andrzejewski, 2020 r.)

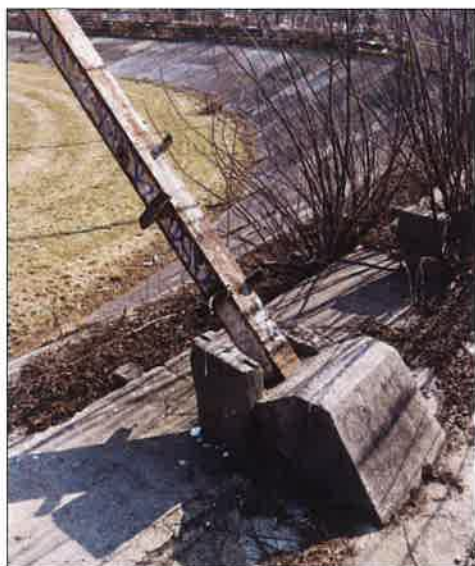
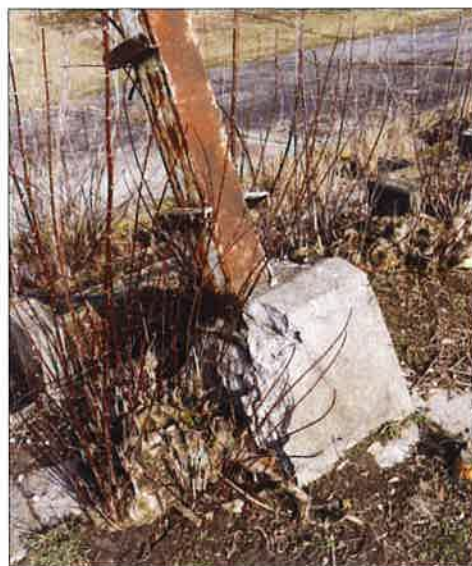
Żelbetowe fundamenty lamp do oświetlania toru. (fot. Jakub Andrzejewski, 2020 r.)

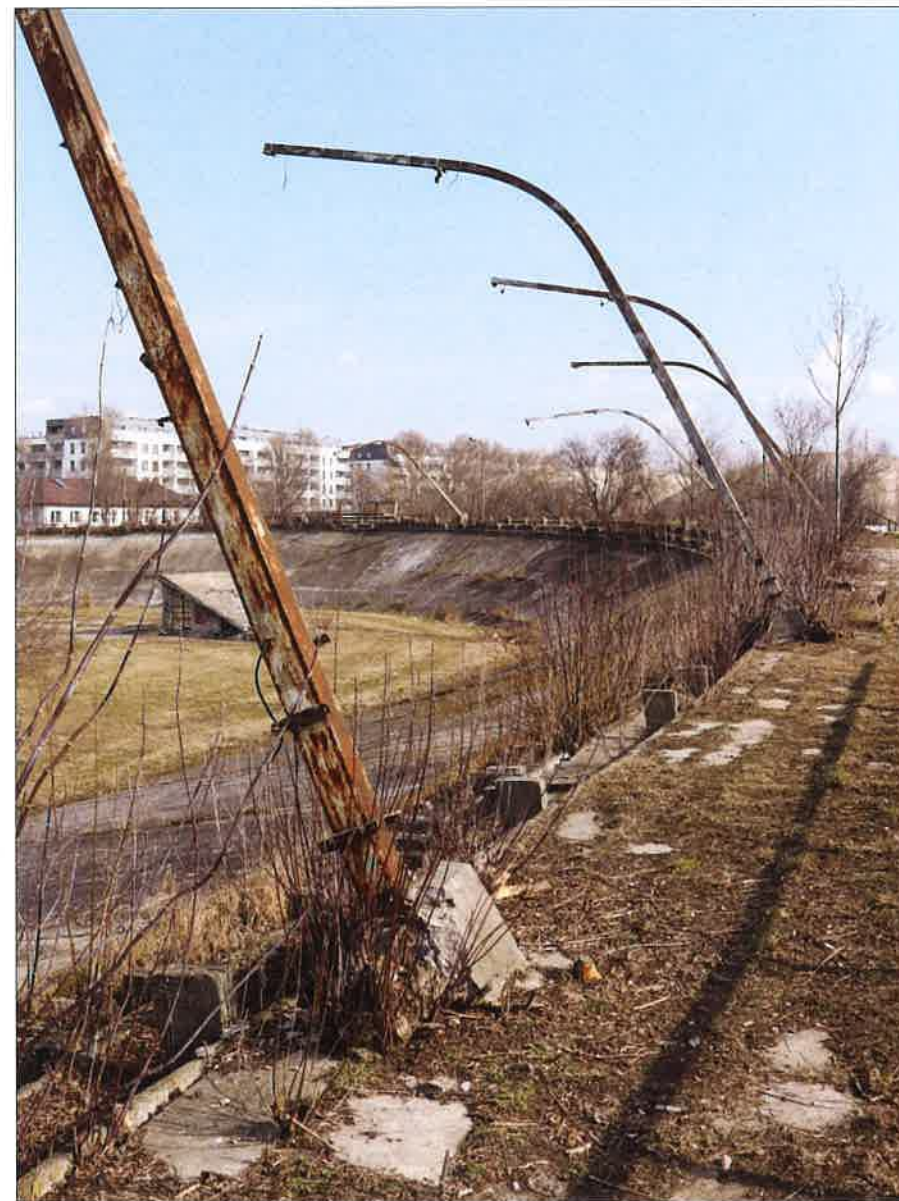
Uszkodzone lampy do oświetlania toru posadwione na szczycie nasypu po stronie południowej. (fot. Jakub Andrzejewski, 2020 r.)

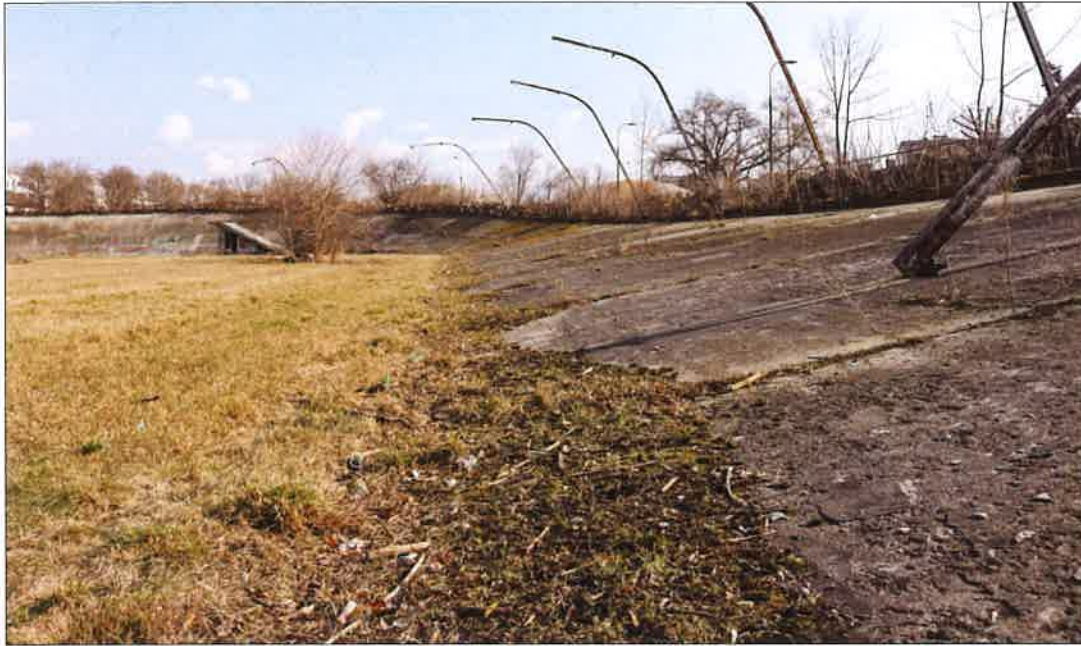
Zaniedbana dolna część betonowego toru jezdni, widoczne uszkodzenia powierzchni betonowej. (fot. Jakub Andrzejewski, 2020 r.)

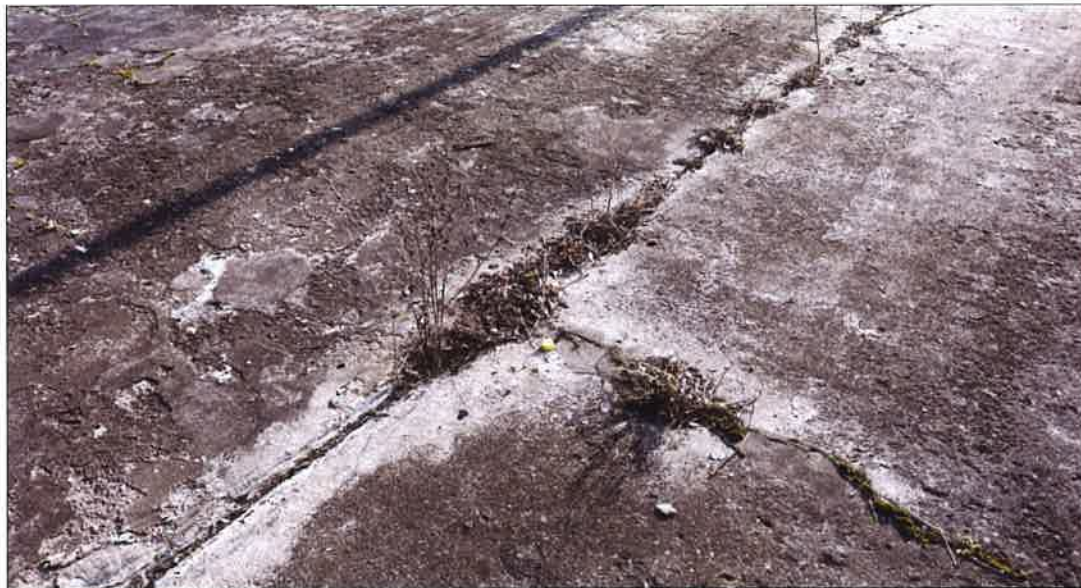
Dylatacje w betonowej powierzchni toru jezdni z widocznymi przerostami roślinności oraz odspojeniami wierzchniej powłoki betonowej. (fot. Jakub Andrzejewski, 2020 r.)

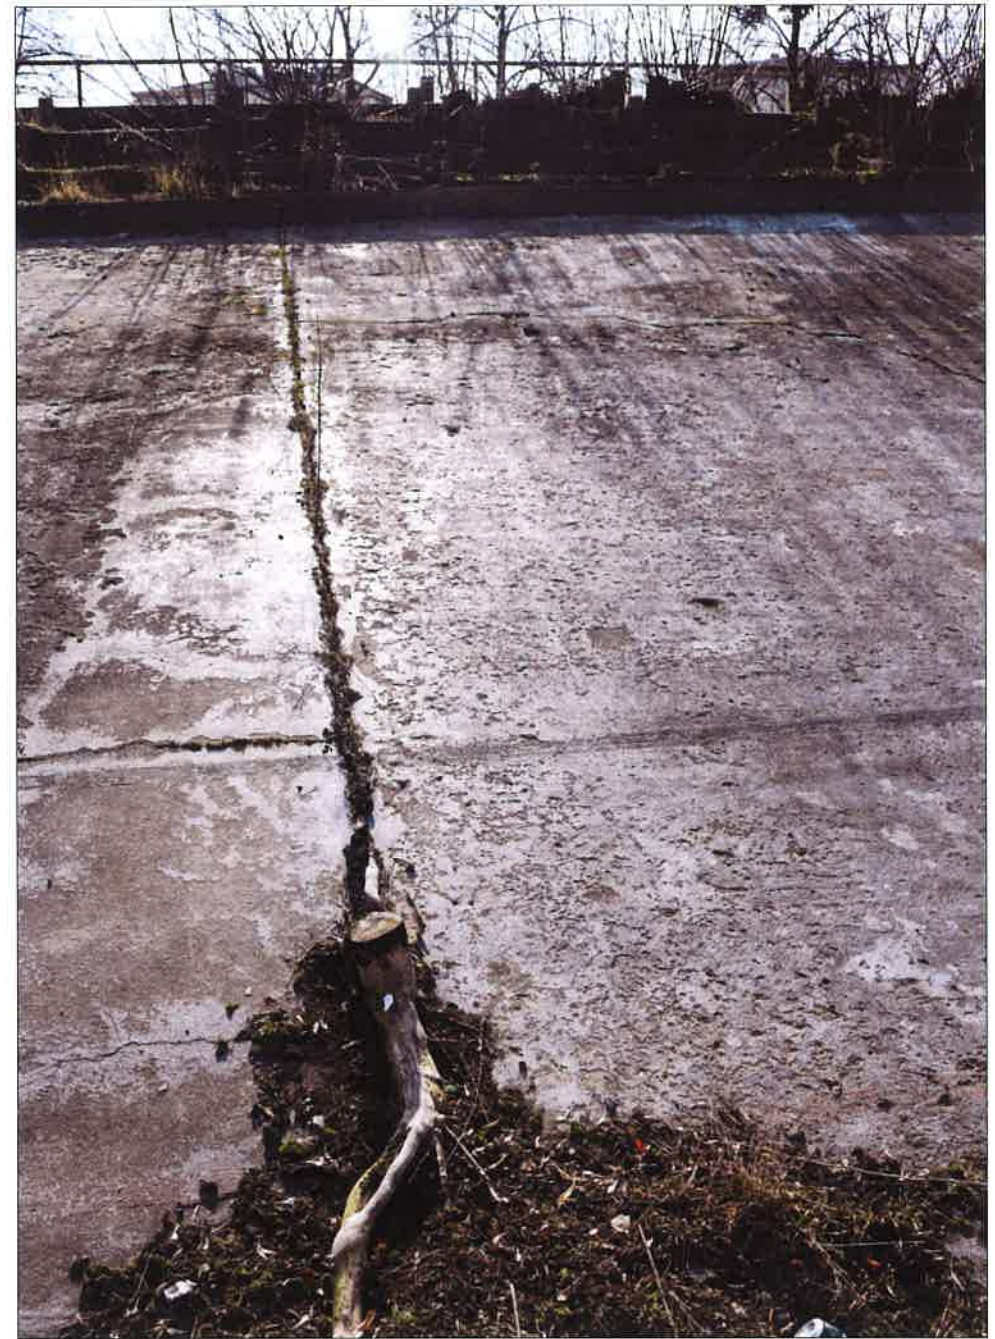
Roślinność w dylatacji pomiędzy kolejnymi fragmentami betonowego toru jezdni (fot. Jakub Andrzejewski, 2020 r.)

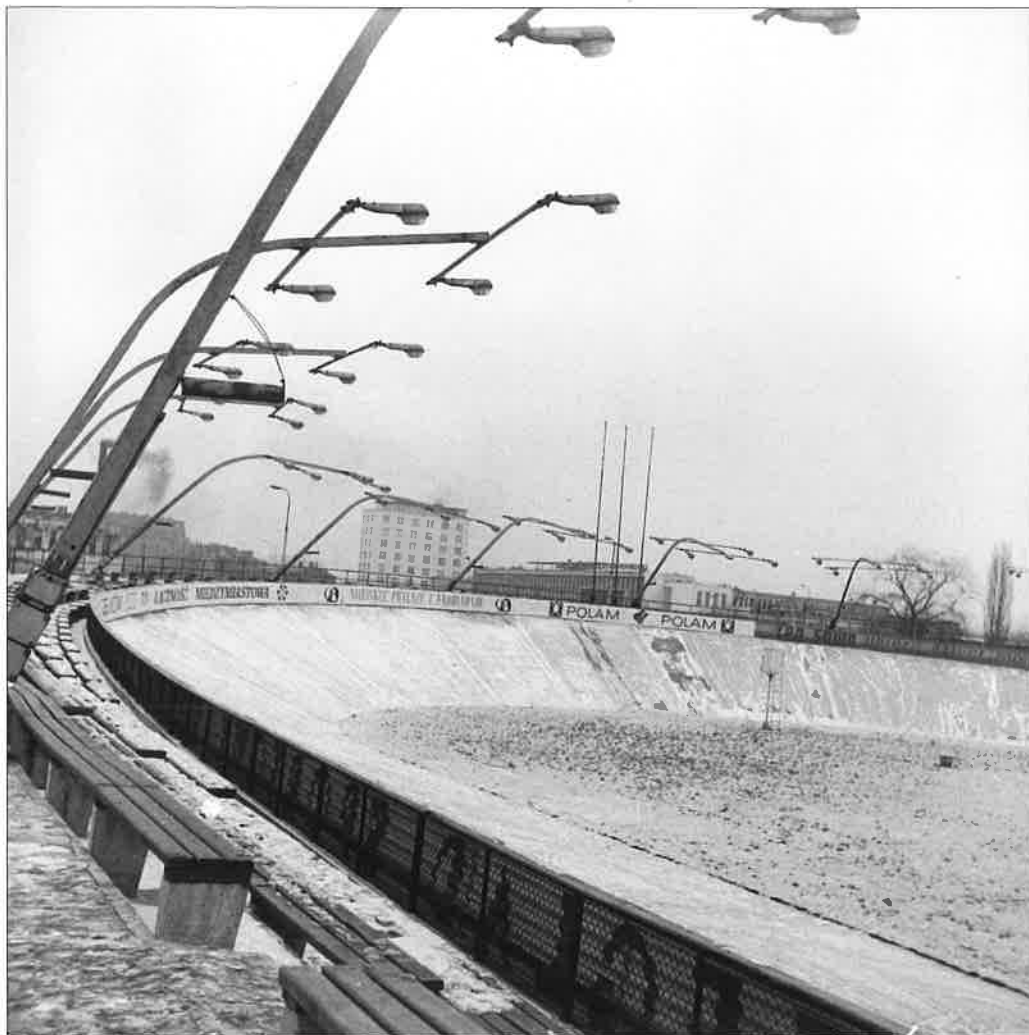
Tor kolarski oraz trybuny po stronie południowej, z widokiem w kierunku zachodnim, zdjęcie wykonane w 1976 r. (źródło: Narodowe Archiwum Cyfrowe, [audiovis.nac.gov.pl](http://audiovis.nac.gov.pl); sygn. 40-S-83-2)

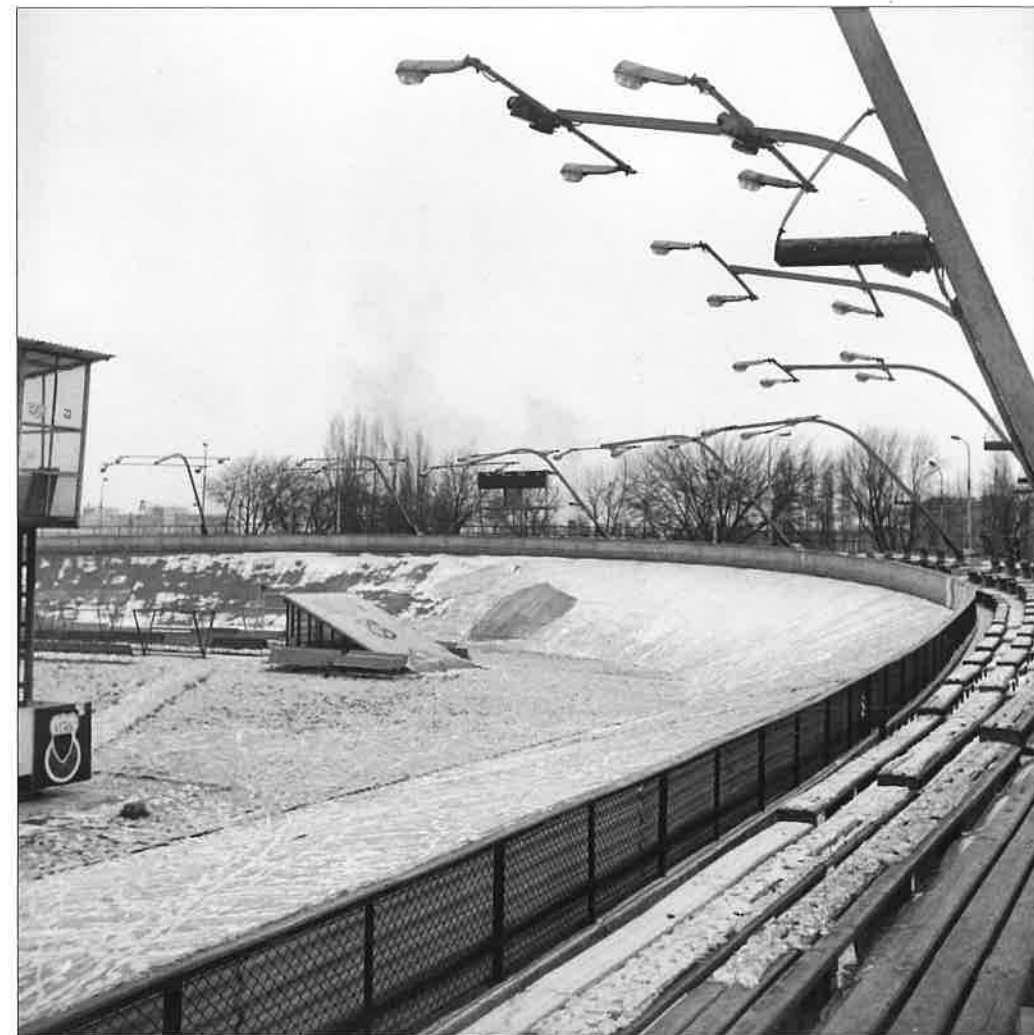
Tor kolarski oraz trybuny po stronie południowej, z widokiem w kierunku północno-wschodnim, zdjęcie wykonane w 1976 r. (źródło: Narodowe Archiwum Cyfrowe, [audiovis.nac.gov.pl](http://audiovis.nac.gov.pl); sygn. 40-S-83-1)

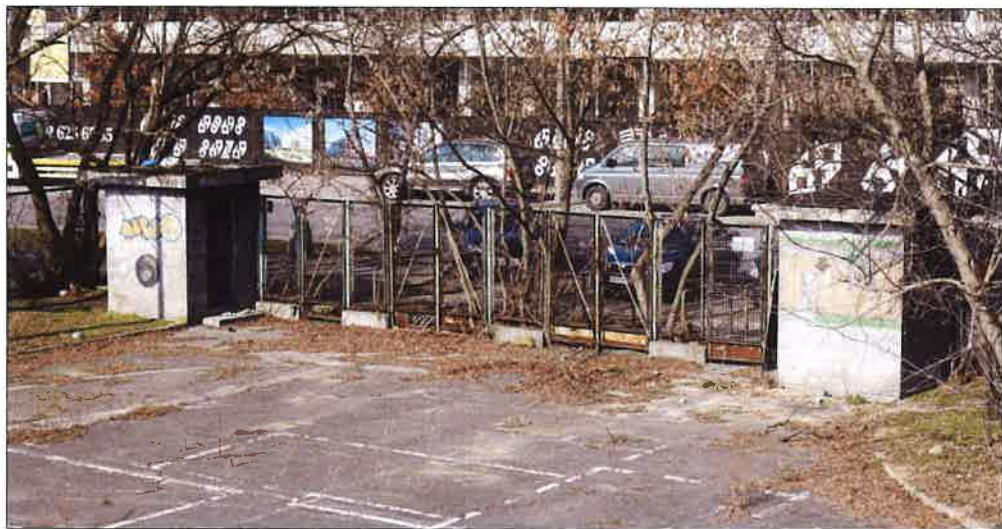
Brama wejściowa oraz dwie kasy biletowe po północno-zachodniej stronie terenu, od strony ul. Mińskiej. (fot. Jakub Andrzejewski, 2020 r.)

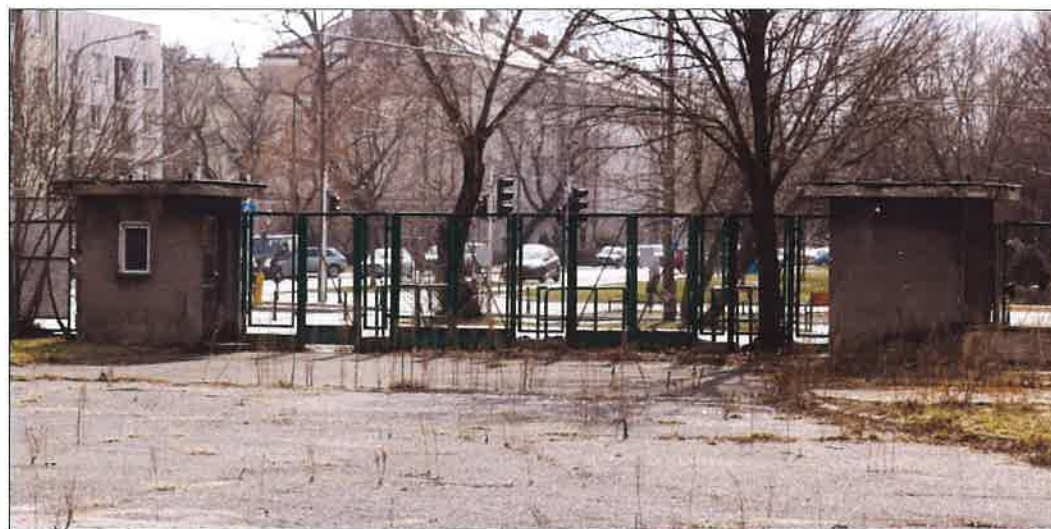
Brama wejściowa oraz dwie kasy biletowe po południowo-wschodniej stronie terenu, od strony ul. Stanisławowskiej. (fot. Jakub Andrzejewski, 2020 r.)

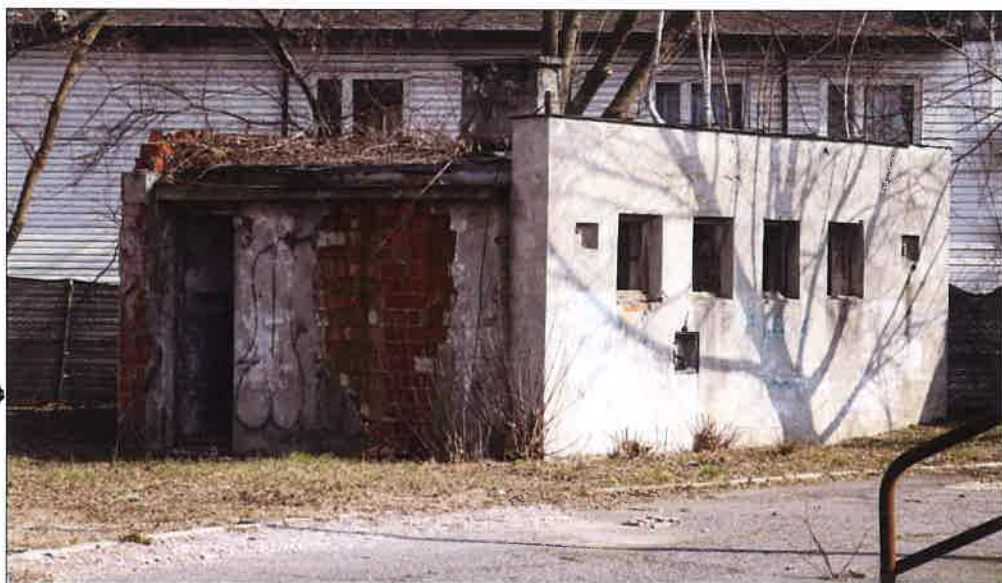
Zaniedbany i zdewastowany budynek zaplecza sanitarnego dla widzów po stronie północno-wschodniej. (fot. Jakub Andrzejewski, 2020 r.)
