# KARTA EWIDENCYJNA ZABYTKU NIERUCHOMEGO

TOR KOLARSKI RKS "ORZEŁ"

1972 r.

ul. Podskarbińska 11

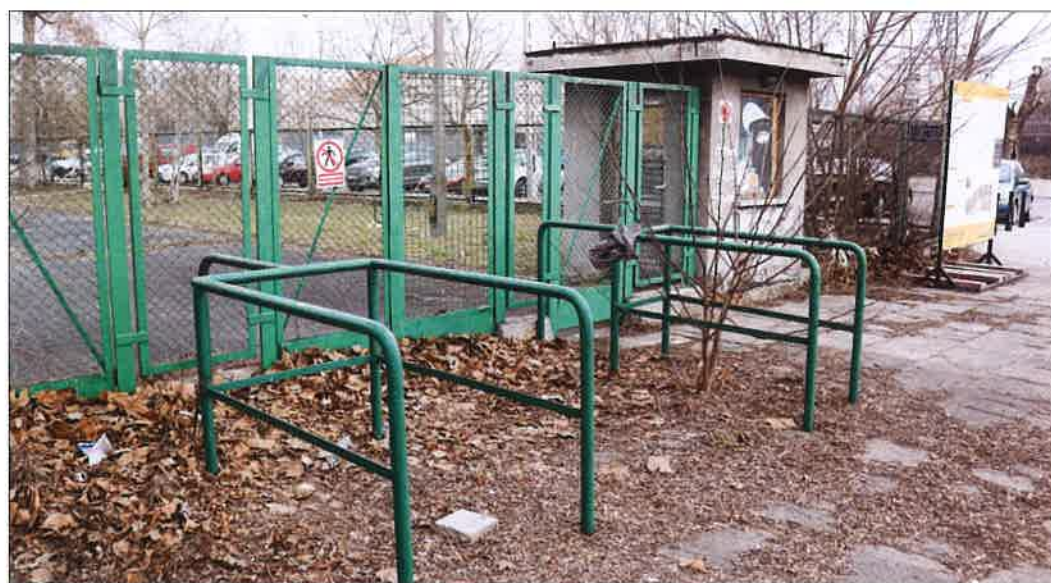
Brama wejściowa, bramki oraz budynek kasy biletowej po południowo-wschodniej stronie terenu, od strony ul. Stanisławowskiej. (fot. Jakub Andrzejewski, 2020 r.)

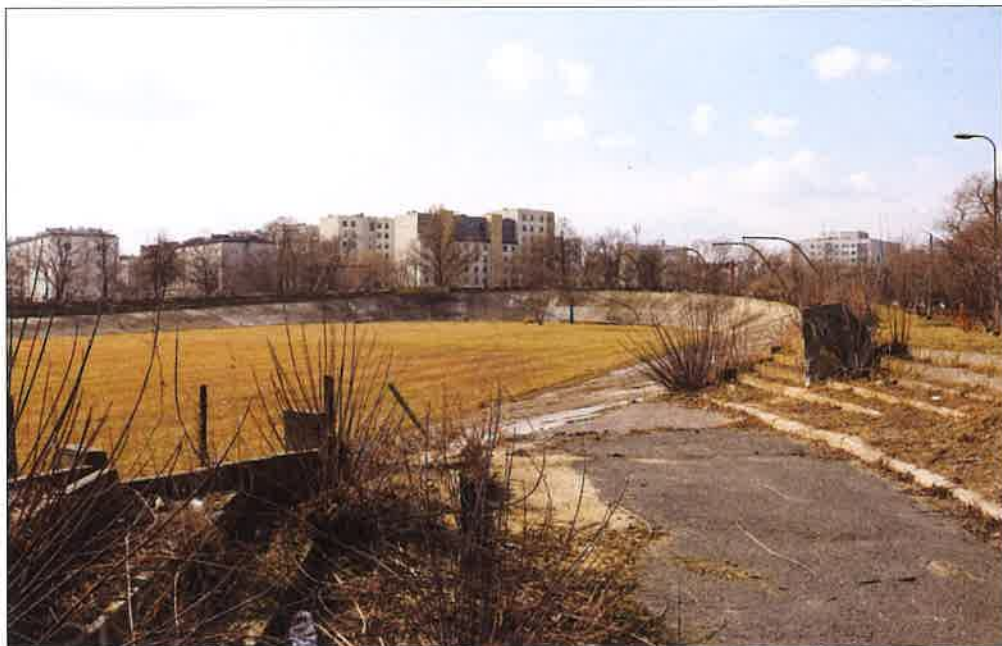
Wjazd na tor kolarski od strony ul. Mińskiej, widok w kierunku południowo-zachodnim. (fot. Jakub Andrzejewski, 2020 r.)

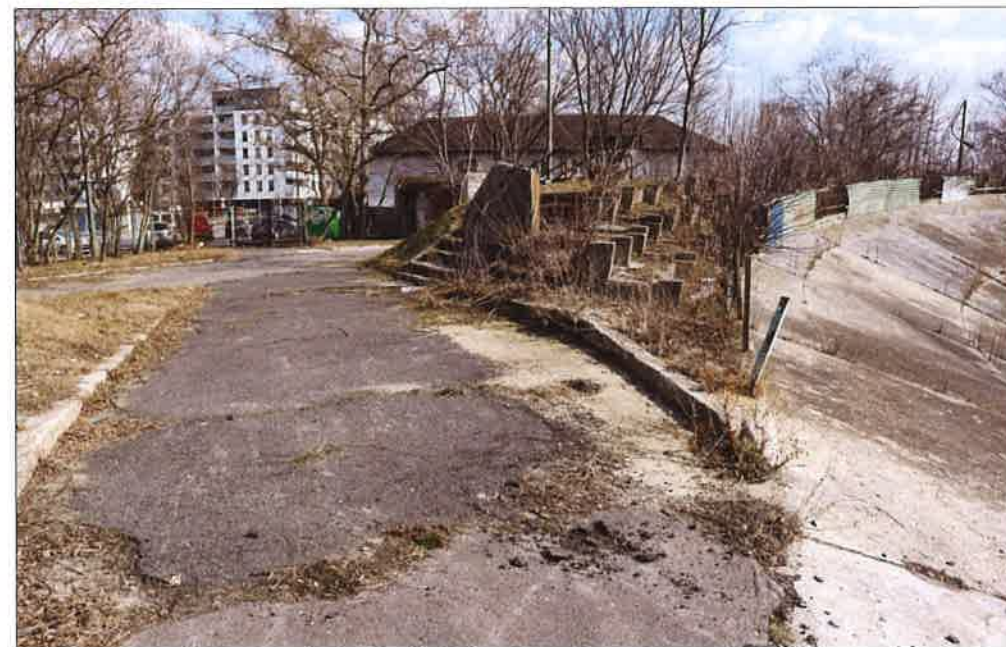
Wjazd na tor kolarski od strony ul. Mińskiej, widok w kierunku północno-wschodnim. (fot. Jakub Andrzejewski, 2020 r.)

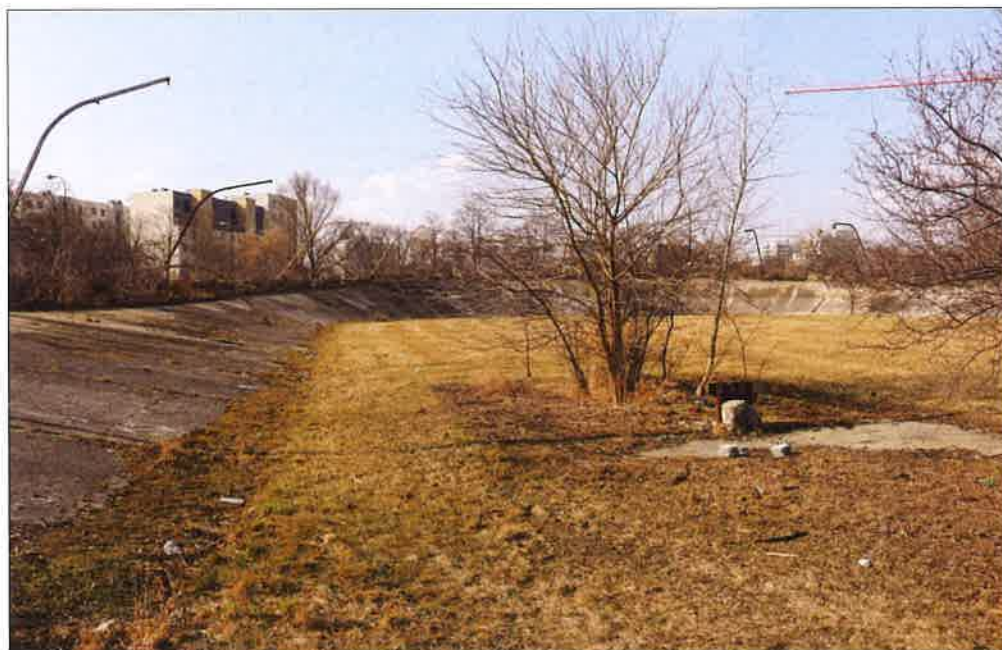
Południowa część welodromu z widocznym po prawej stronie fundamentem słupów dawnego pomieszczenia (łóży) sędziów i komentatorów. (fot. Jakub Andrzejewski, 2020 r.)

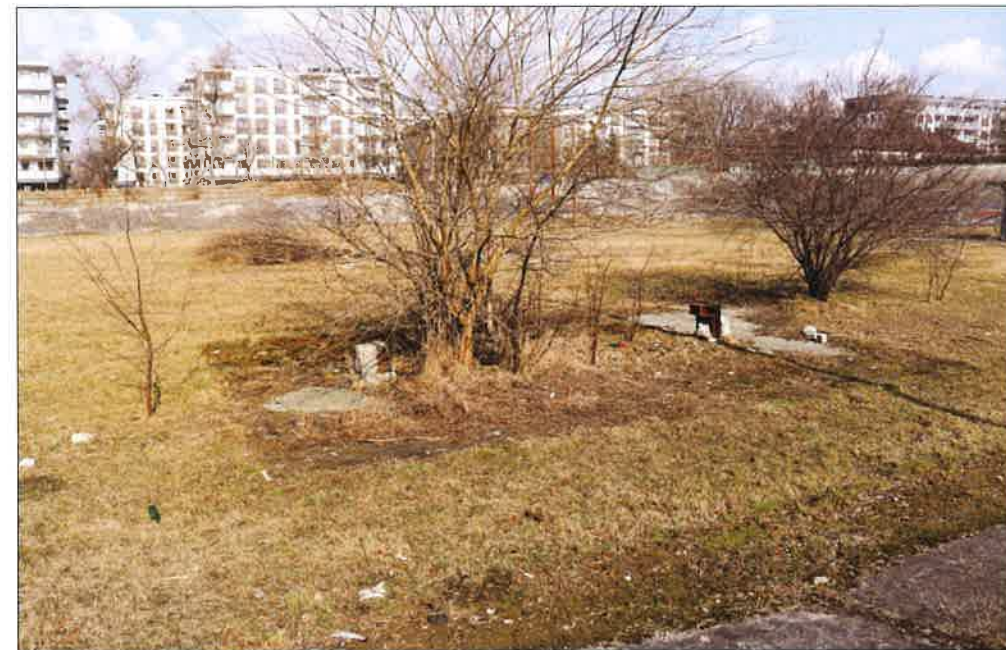
Fundament dawnego pomieszczenia (łóży) sędziów i komentatorów. (fot. Jakub Andrzejewski, 2020 r.)
