KARTA EWIDENCYJNA ZABYTKU NIERUCHOMEGO

KAMIENICA PETISCUSA (NEPROSA)

1818–1821 r.
(odbudowa 1945–1951 r.)

4. Adres
**WŁĄCZONO
DO WOJEWÓDZKIEJ EWIDENCJI**
ul. Senatorska 27 / Wierzbowa 11
nr ewidencyjny działki 15/1 z obrębu 50304
nr księgi wieczystej WA4M/00235402/9

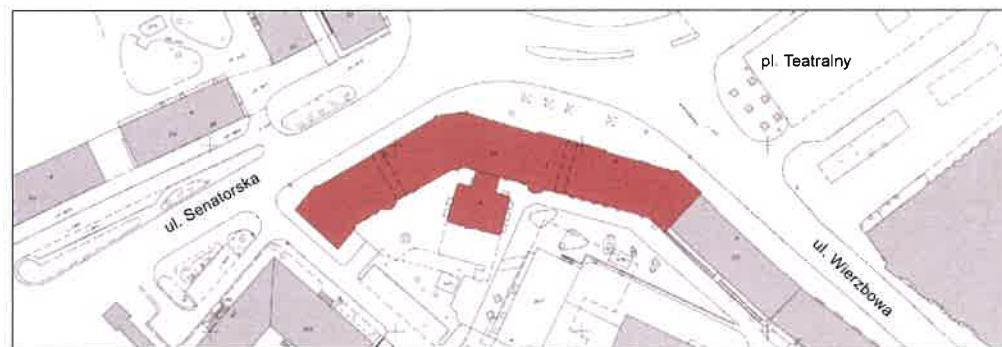
Rzut parteru

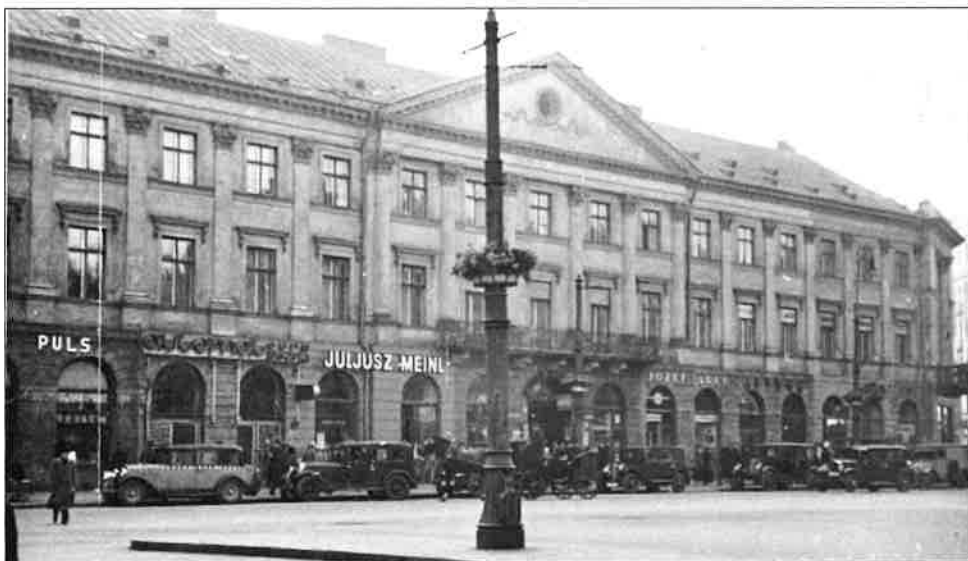
Widok elewacji od strony ul. Wierzbowej 1938 r. Referat Gabarytów (źródło: ze zbiorów Archiwum Państwowego w Warszawie źródło zdjęcia: <http://warszawa.ap.gov.pl>)

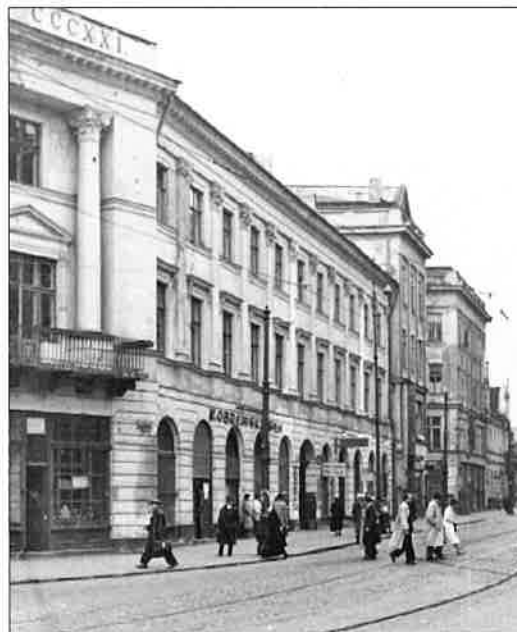
Widok elewacji od strony ul. Senatorskiej 1941 r. Referat Gabarytów (źródło: ze zbiorów Archiwum Państwowego w Warszawie źródło zdjęcia: <http://warszawa.ap.gov.pl>)

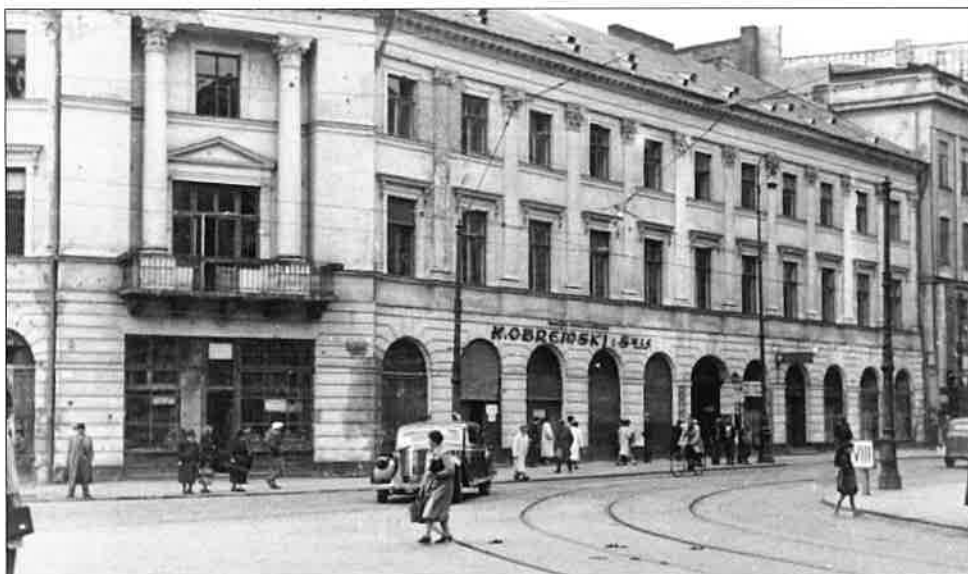
Widok elewacji od strony ul. Senatorskiej 1941 r. Referat Gabarytów (źródło: ze zbiorów Archiwum Państwowego w Warszawie źródło zdjęcia: <http://warszawa.ap.gov.pl>)

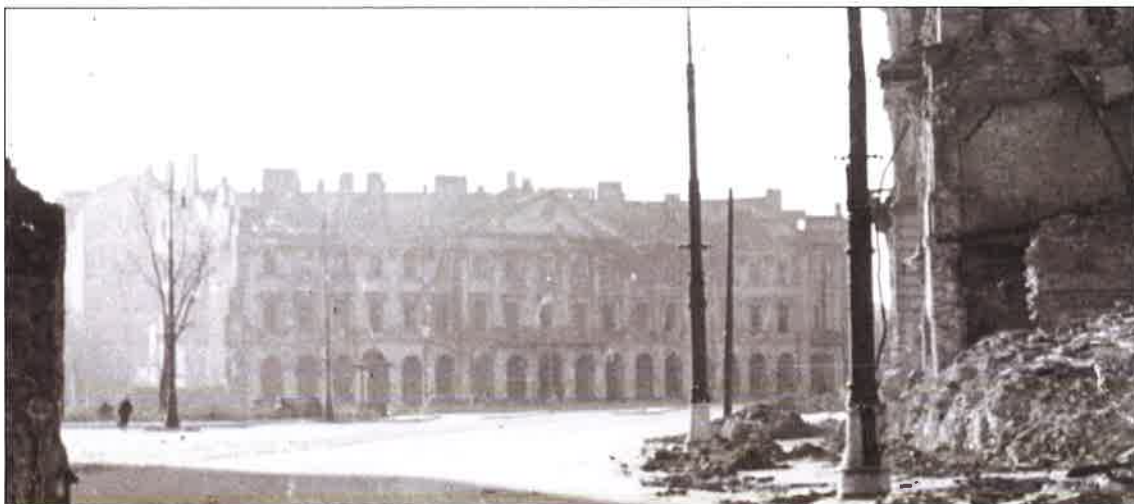
Wypalona kamienica Petiscusa po zakończeniu Powstania Warszawskiego, widok z północno-wschodniego naroża placu Teatralnego, zdjęcie wykonane najprawdopodobniej w listopadzie 1944 r. (źródło: <http://stanislawjankowskiagaton.pl>)

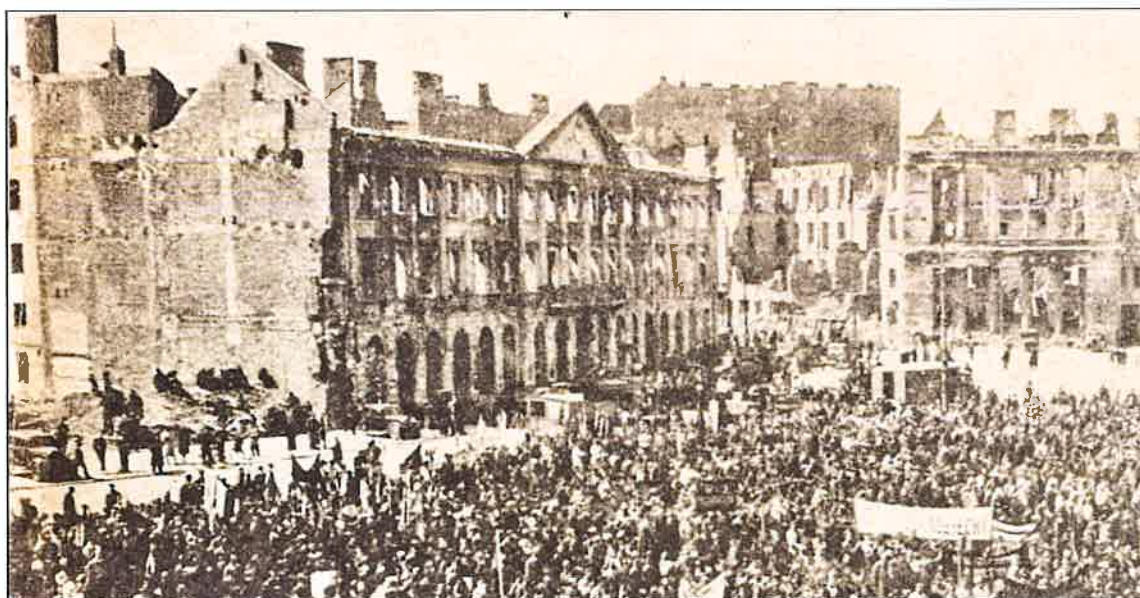
Plac Teatralny widoczna wypalona kamienica Petiscusa, zdjęcie wykonano w 1946 r. (źródło: <http://fotopolska.eu>).

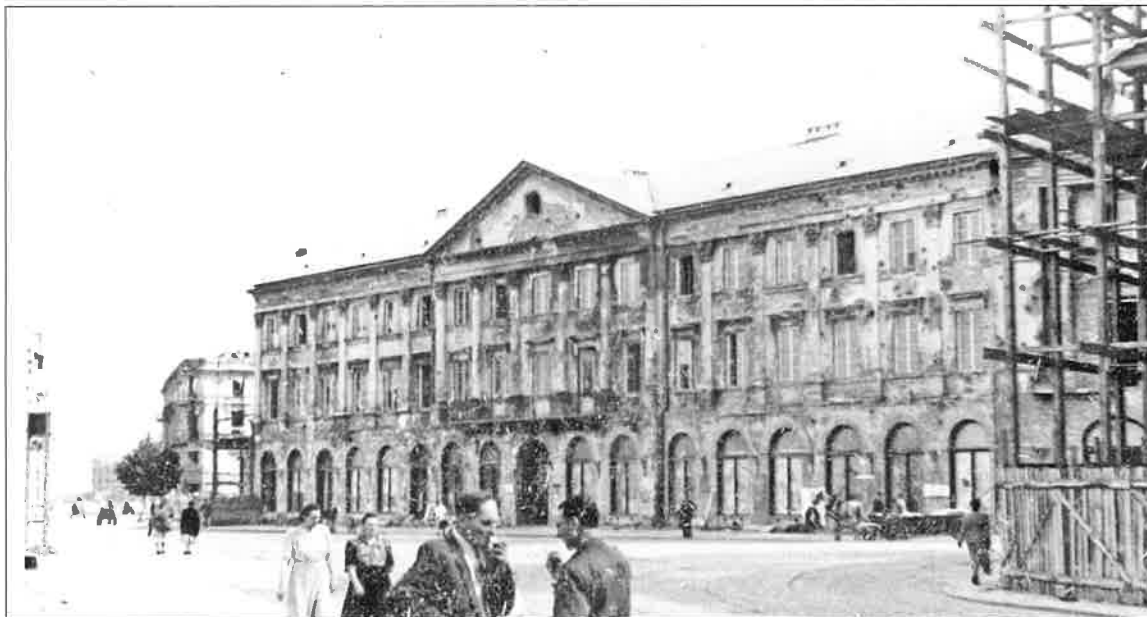
Kamienica po odbudowie, widok od strony ul. Bielańskiej, fotografia wykonana w pierwszej połowie 1950 r., widoczna nieotynkowana elewacja frontowa ze śladami postrzelin (źródło: skan zdjęcia z Archiwum M. St. Warszawy).

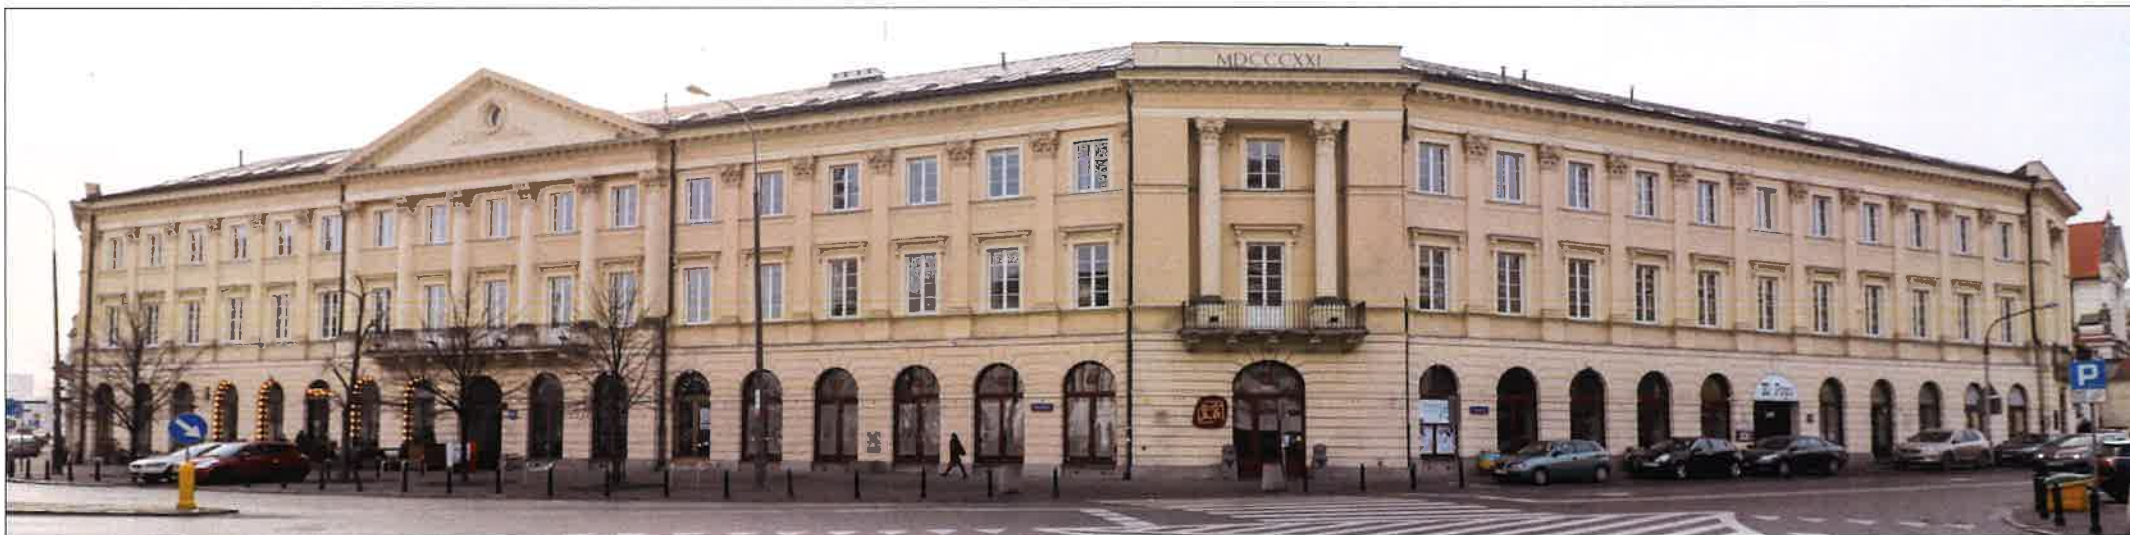
Środkowy ryzalit kamienicy w elewacji od strony ul. Senatorskiej i pl. Teatralnego, widok od strony ulicy Bielańskiej. (fot. Jakub Andrzejewski, 2019 r.)

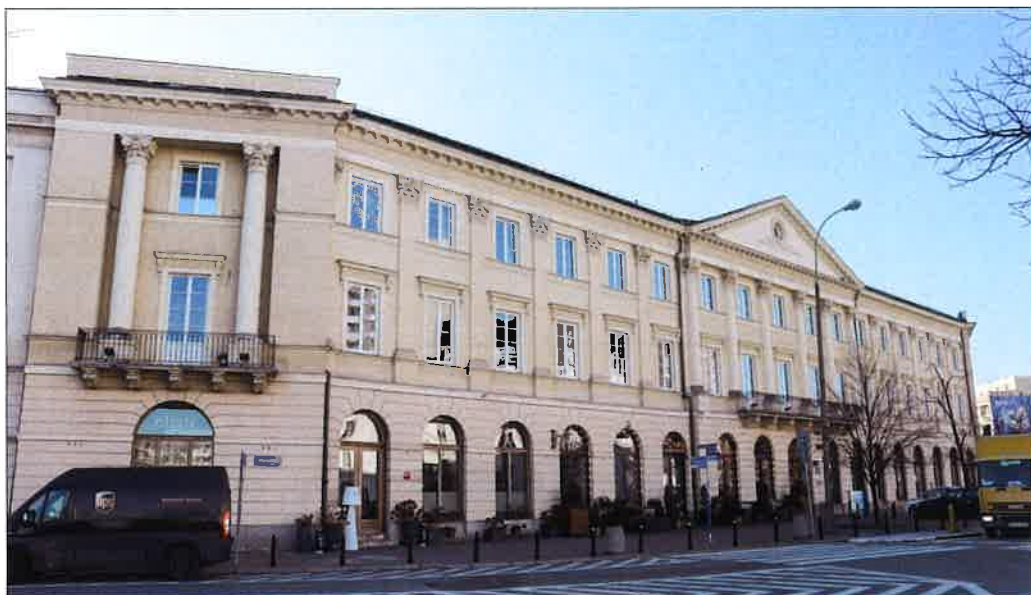
Elewacja ze skrajnym, dobudowanym przy odbudowie ryzalitem (po lewej), widok od strony północno-wschodniej (pl. Teatralnego). (fot. Jakub Andrzejewski, 2019 r.)

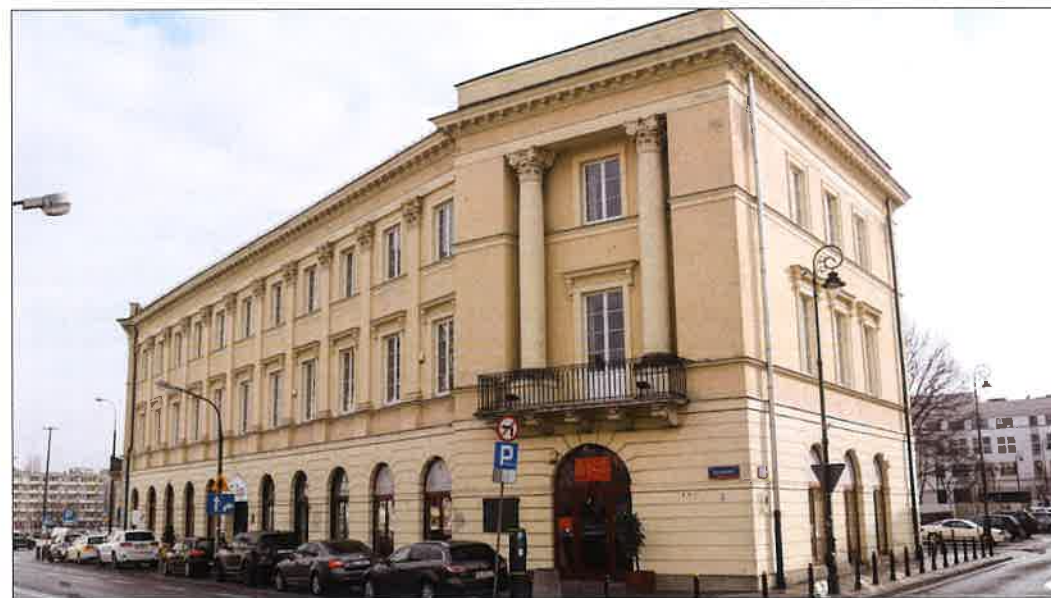
Elewacja ze skrajnym, dobudowanym przy odbudowie ryzalitem, widok od strony zachodniej (ul. Senatorskiej). (fot. Jakub Andrzejewski, 2019 r.)

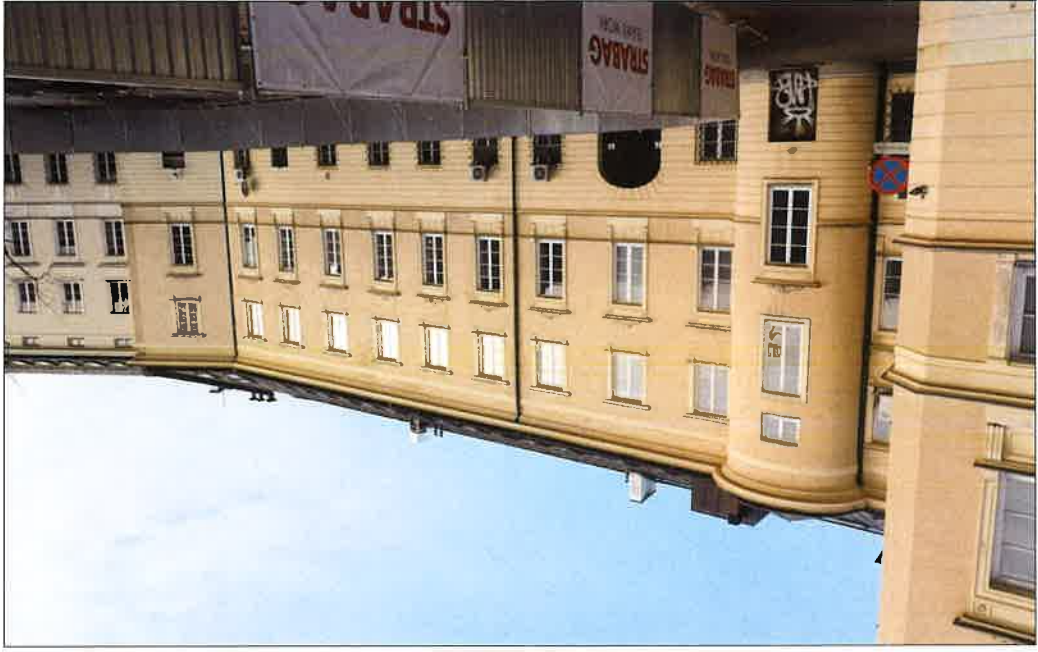
Elewacja od strony podwórza, widoczny (od lewej) ryzalit; oficyny, klatki schodowe) oraz dobudowany wtórnie, skrajny na styku z kamienicą przy ul. Wierzbowej 9. (fot. Jakub Andrzejewski, 2019 r.)

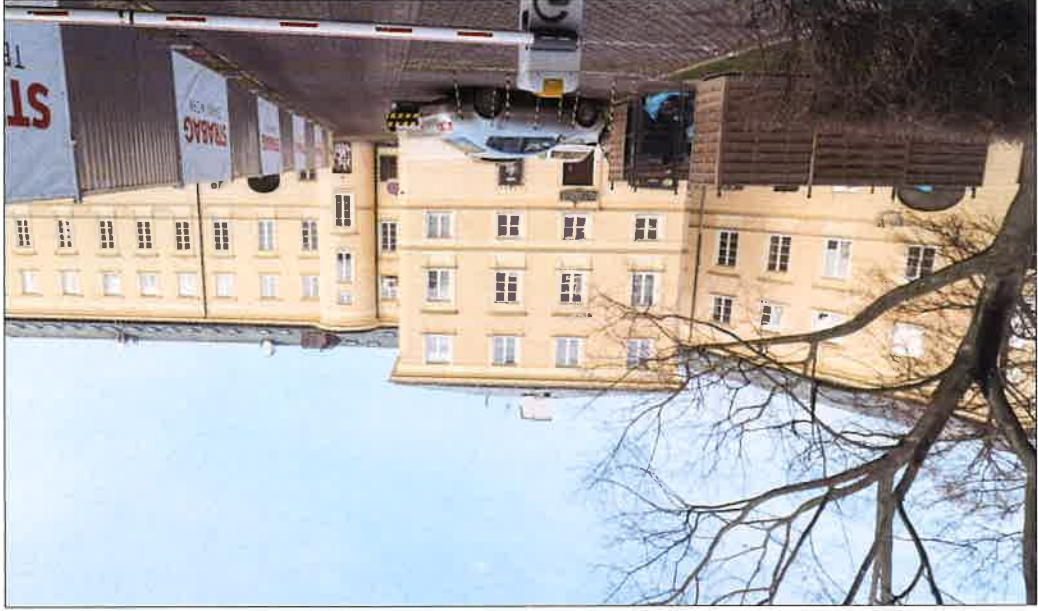
Elewacja od strony podwórza (ul. Canaletta), widoczna (po środku) oficyna z kotłownią i koksownią (obecnie nieużywane). (fot. Jakub Andrzejewski, 2019 r.)

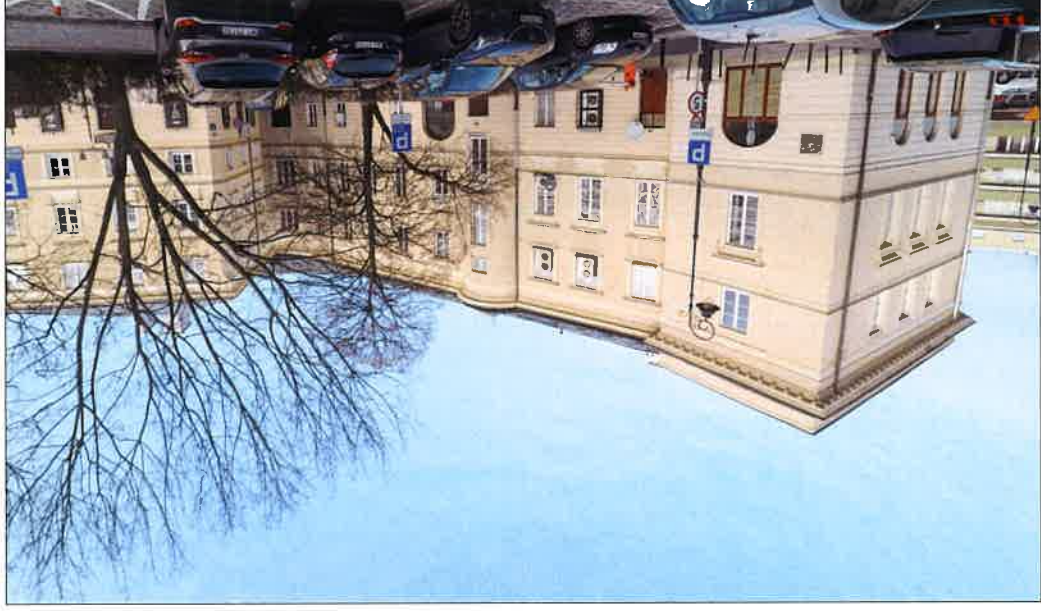
Elewacja od strony podwórza (ul. Canaletta), widoczny (po lewej stronie) dobudowany wtórnie skrajny ryzalit (od ul. Senatorskiej). (fot. Jakub Andrzejewski, 2019 r.)

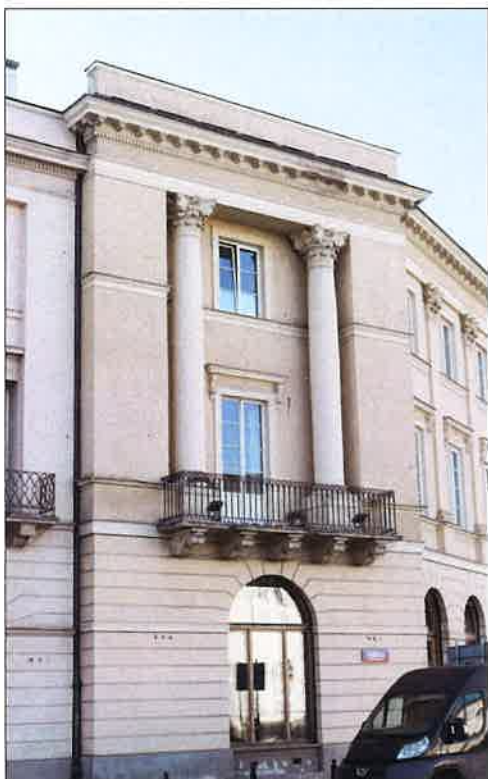
Elewacja ze skrajnym, dobudowanym przy odbudowie ryzalitem na styku z kamienicą przy ul. Wierzbowej 9, widok od strony wschodniej (ul. Wierzbowej) oraz południowej (podwórza). (fot. Jakub Andrzejewski, 2019 r.)

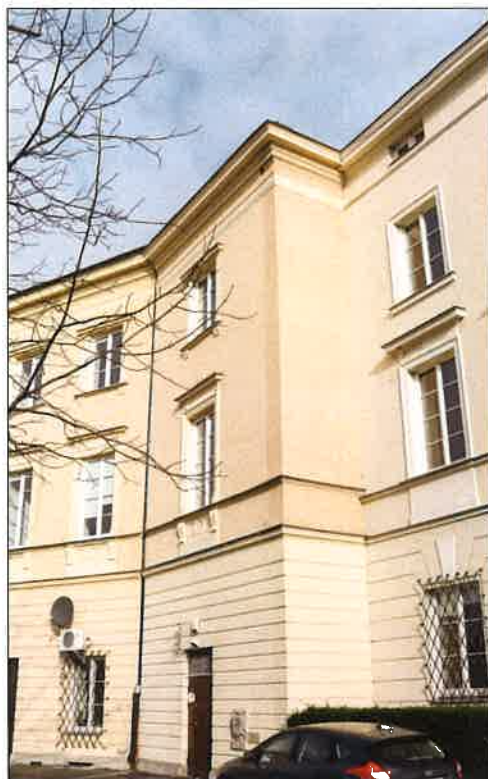
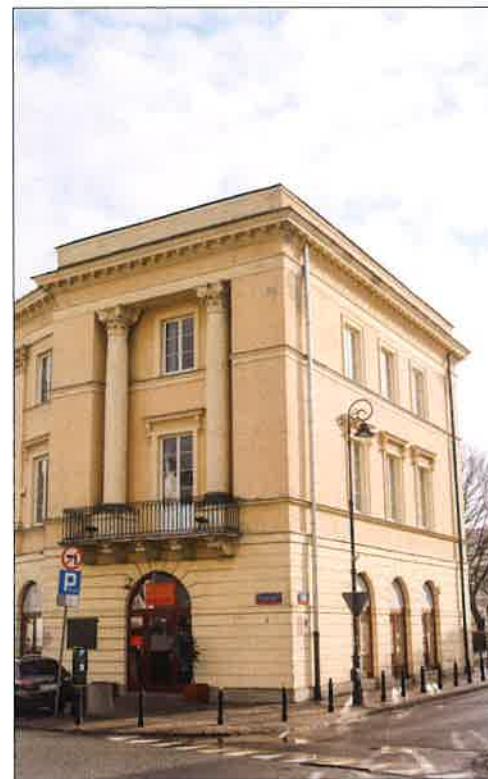
Elewacja ze skrajnym, dobudowanym przy odbudowie ryzalitem, widok od strony zachodniej (ul. Senatorskiej) oraz południowej (ul. Canaletta). (fot. Jakub Andrzejewski, 2019 r.)

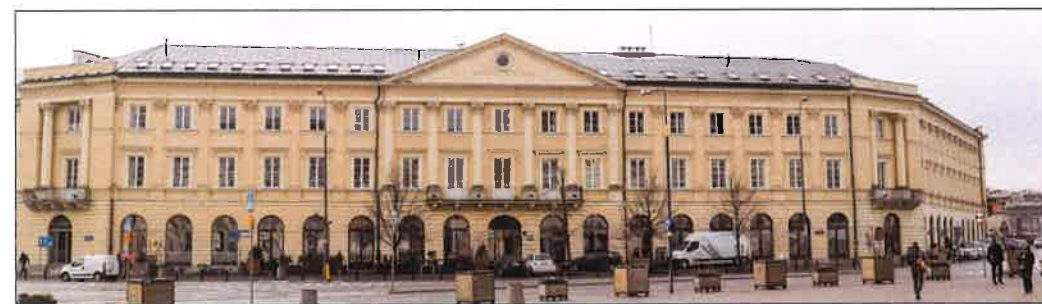
Elewacja frontowa, widok od strony placu Teatralnego. (fot. Jakub Andrzejewski, 2019 r.)

Należy wykonać remont pomieszczeń w kondygnacji piwnicy po stronie południowo-wschodniej oraz remont elewacji frontowej od strony ul. Wierzbowej i Senatorskiej.

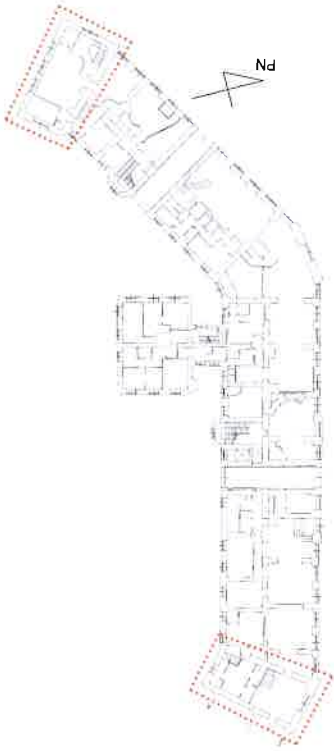
Dokumentacja budowlana dla skrajnego, wschodniego, nowego ryzalitu kamienicy od strony ulicy Senatorskiej, projekt 1949 r. (źródło: Archiwum MWKZ)

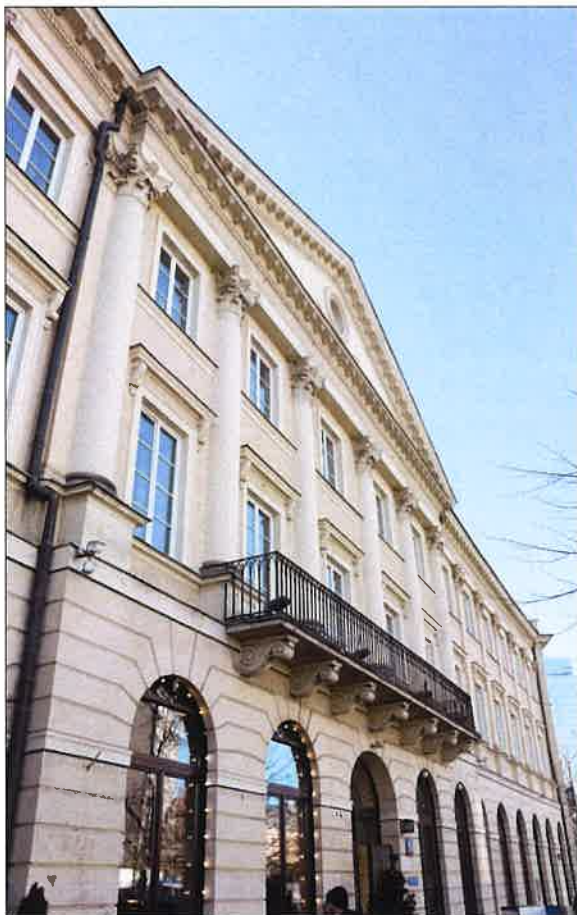
Ryzalit środkowy na osi elewacji od strony placu Teatralnego. (fot. Jakub Andrzejewski, 2019 r.)

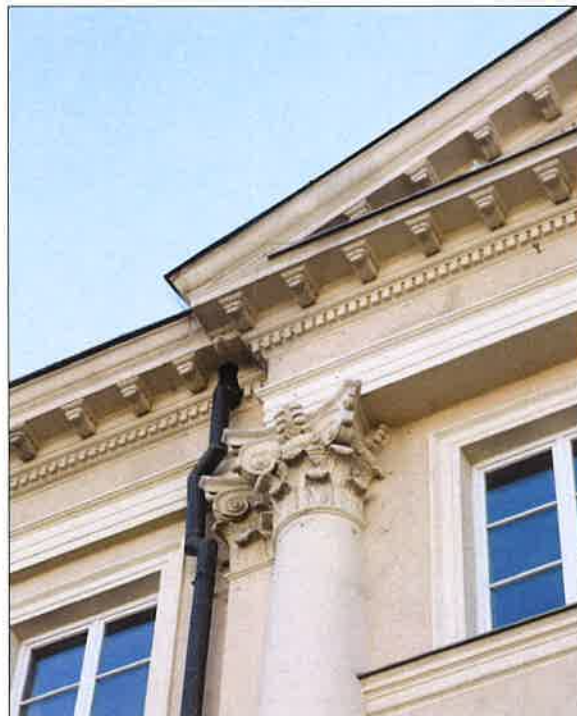
Fragment ryzalitu, widoczne pilastry z głowicą kompozytową oraz gzyms wieńczący elewację. (fot. Jakub Andrzejewski, 2019 r.)

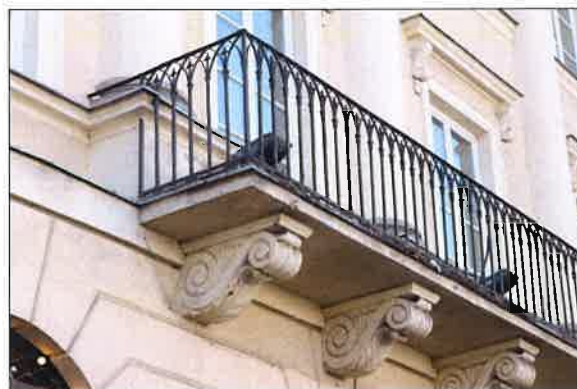
Fragment balkonu wspartego na konsolach. (fot. Jakub Andrzejewski, 2019 r.)

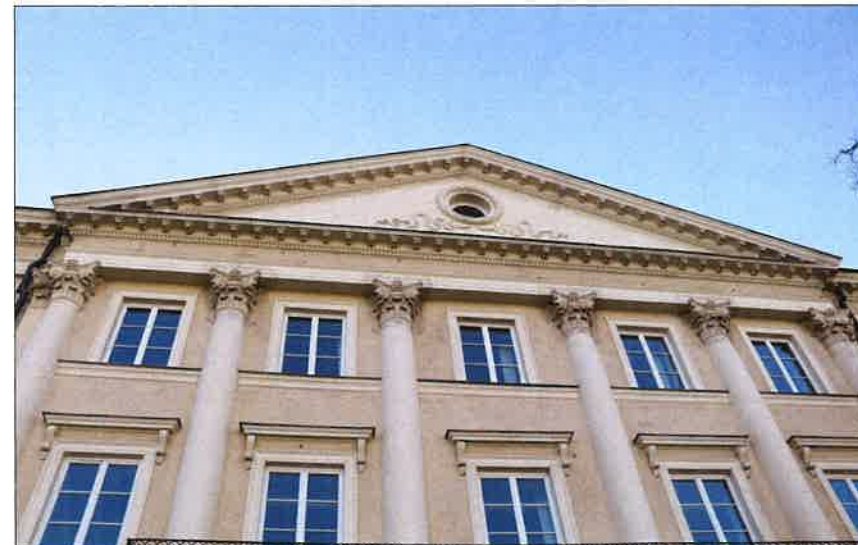
Ryzalit środkowy na osi elewacji od strony placu Teatralnego, widoczne: szczyt, oraz pilastry pomiędzy otworami okiennymi w kondygnacji I i II piętra. (fot. Jakub Andrzejewski, 2019 r.)

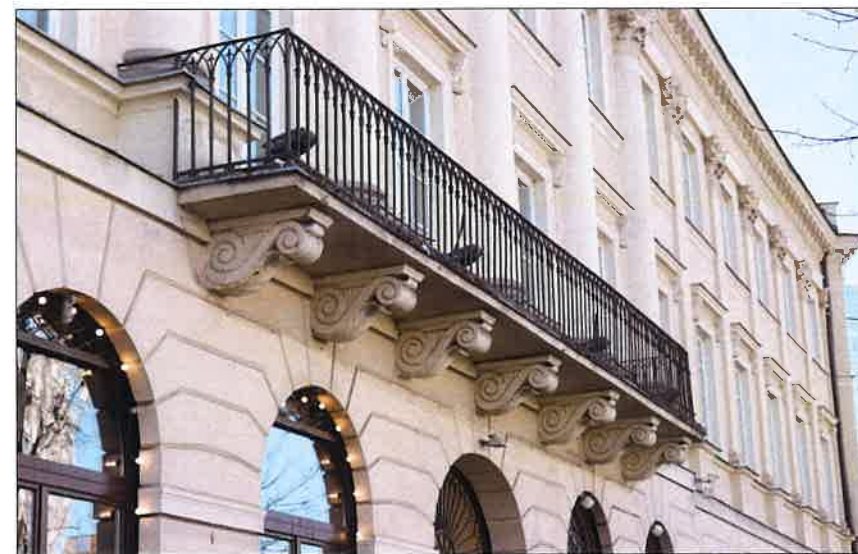
Balkon na osi ryzalitu, nad kondygnacją parteru. (fot. Jakub Andrzejewski, 2019 r.)

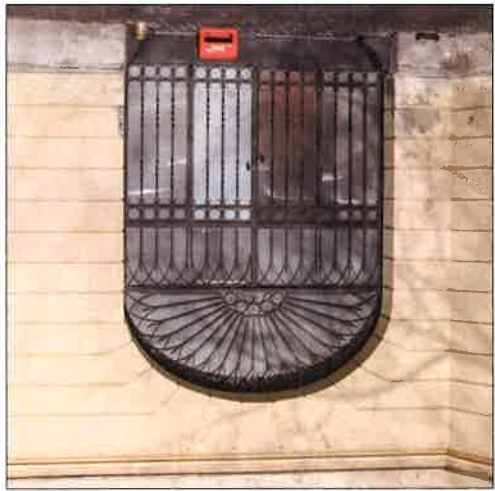
Wschodni ryzalit mieszczący klatkę schodową, widoczna od strony podwórza brama prowadząca do pomieszczeń w parterze kamienicy oraz do ul. Wierzbowej. Dwuskrzydłowe drzwi w przyziemiu ryzalitu prowadzą do pomieszczeń piwnicy. (fot. Jakub Andrzejewski, 2019 r.)

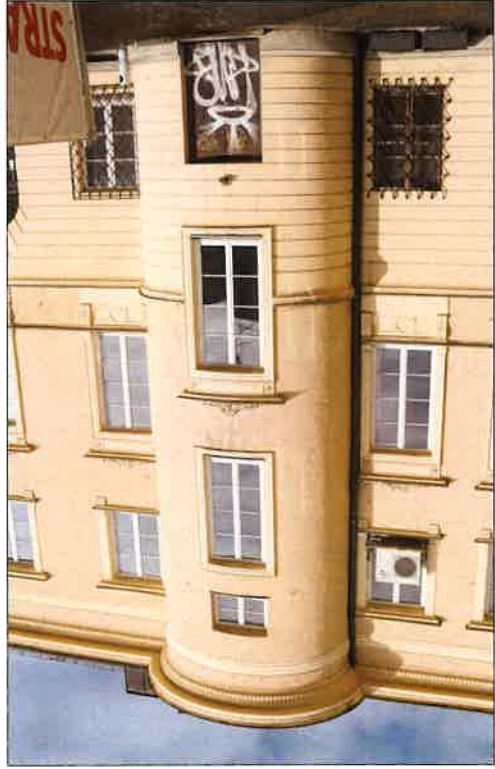
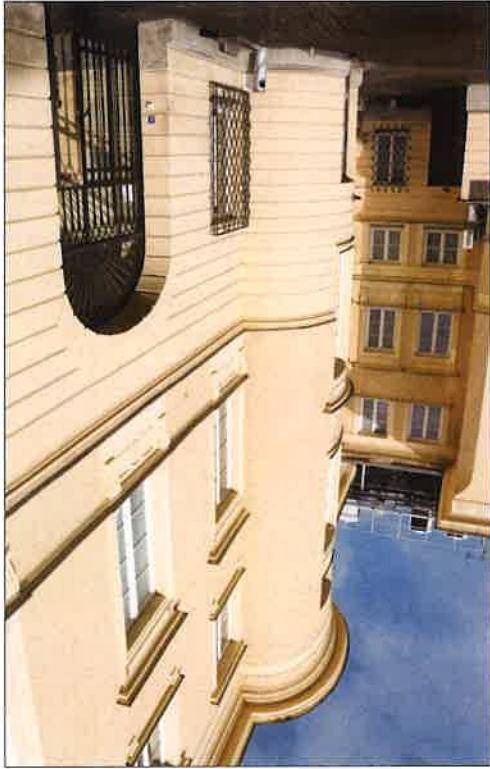
Widoczny od strony podwórza ryzalit zachodni mieszczący klatkę schodową, brama została włótnie zamknięta i stała się jednym z wynajmowanych pomieszczeń restauracji, drzwi w przyziemiu ryzalitu prowadzą do pomieszczeń piwnicy. (fot. Jakub Andrzejewski, 2019 r.)

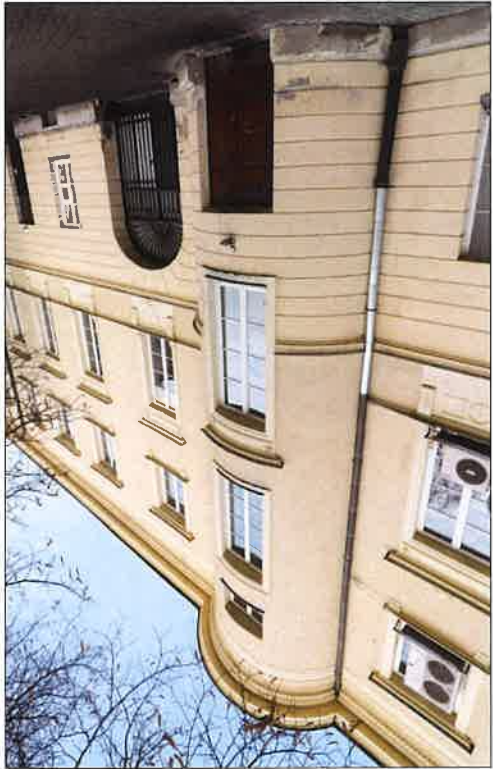
Widoczny od strony podwórza ryzalit zachodni mieszczący klatkę schodową, brama została włótnie zamknięta i stała się jednym z wynajmowanych pomieszczeń restauracji, drzwi w przyziemiu ryzalitu prowadzą do pomieszczeń piwnicy. (fot. Jakub Andrzejewski, 2019 r.)

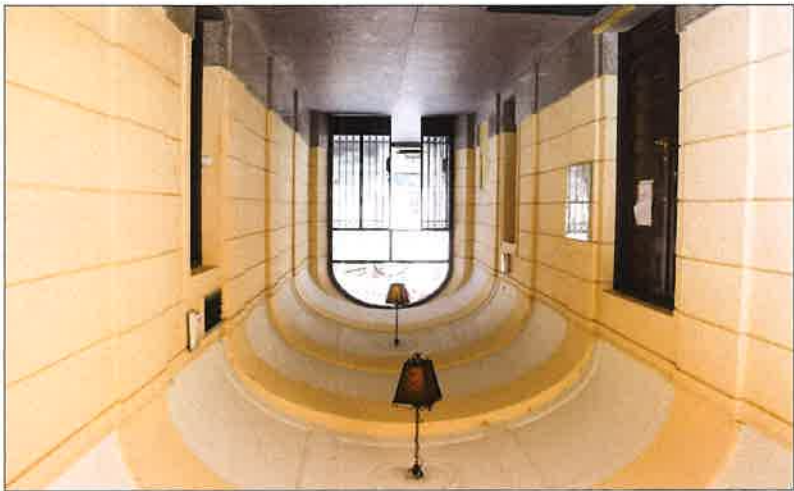
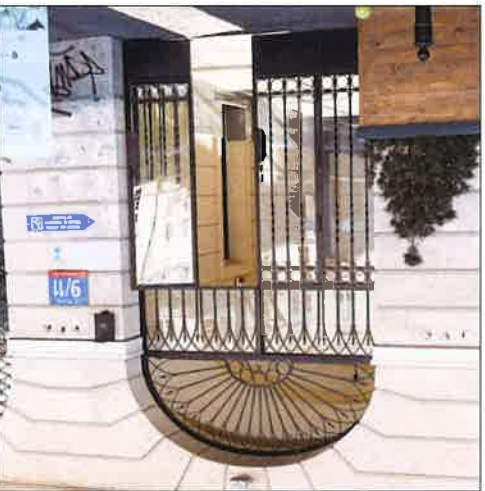
Brama po stronie wschodniej, od lewej widok od strony podwórza, po prawej widok wejścia do bramy w elewacji od strony ul. Wierzbowej i Pl. Teatralnego. (fot. Jakub Andrzejewski, 2019 r.)

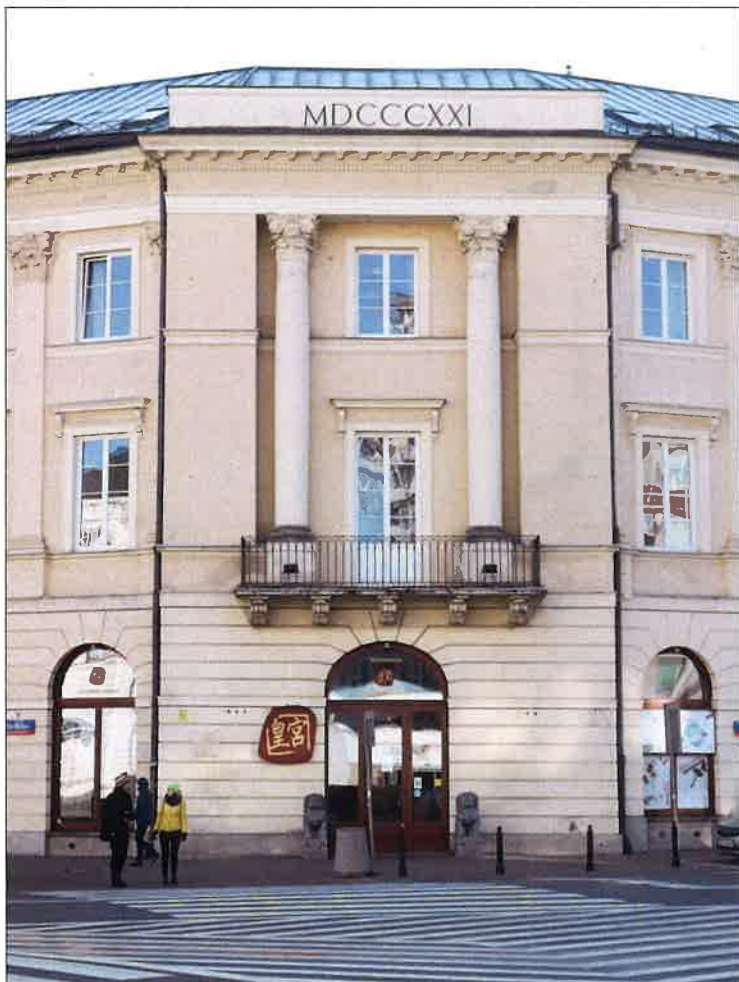
Ryzalit środkowy łączący elewacje od strony ulicy Wierzbowej i Senatorskiej, w szczycie ryzalitu prosta attyka z umieszczoną datą wybudowania budynku (1821 r.) – ukończenia drugiej części budynku od strony ul. Senatorskiej. (fot. Jakub Andrzejewski, 2019 r.)

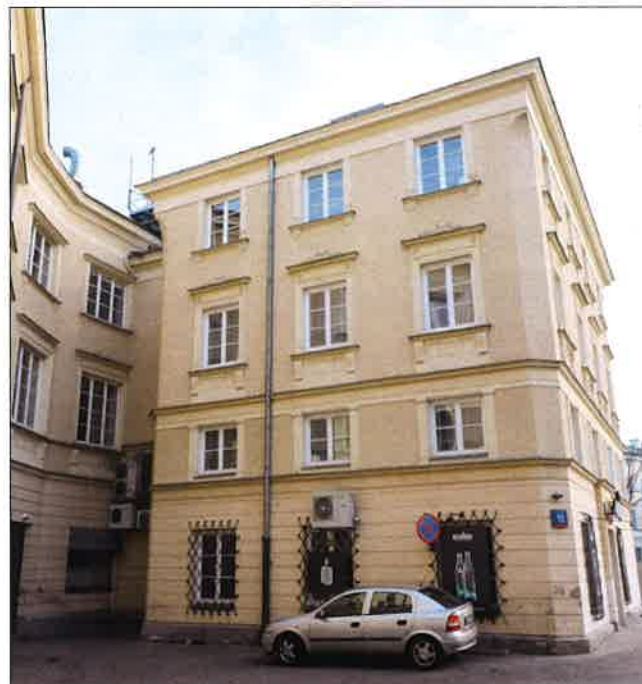
Naroże zachodnie oficyny mieszkalnej widziane od strony przejazdu bramowego i ryzalitu klatki schodowej. (fot. Jakub Andrzejewski, 2019 r.)

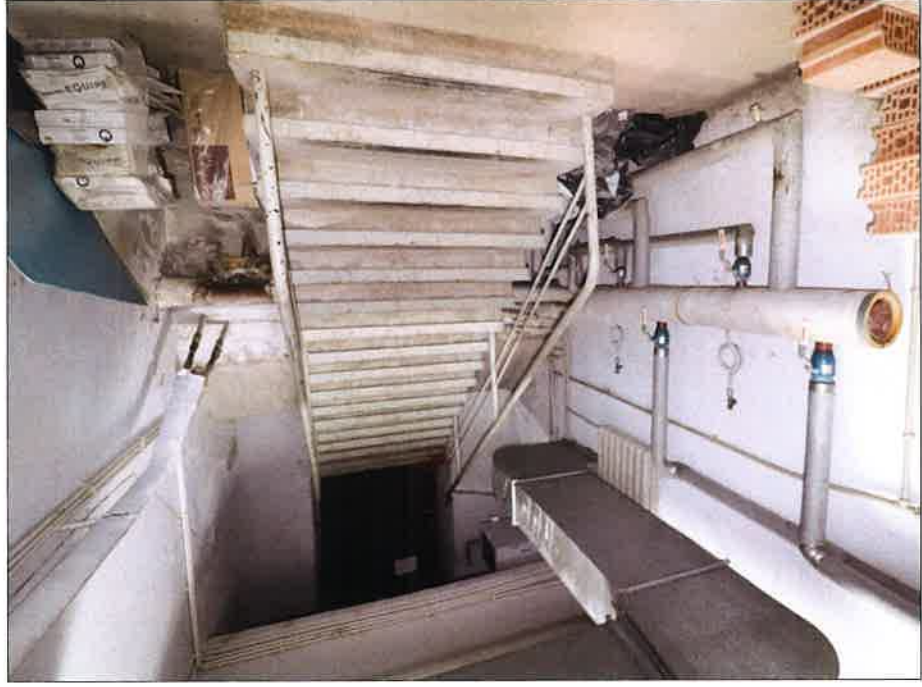
Zęście do pomieszczenia piwnicy po stronie wschodniej budynku, wejście znajduje się w ryżalicy klatki schodowej. (fot. Jakub Andrzejewski, 2019 r.)

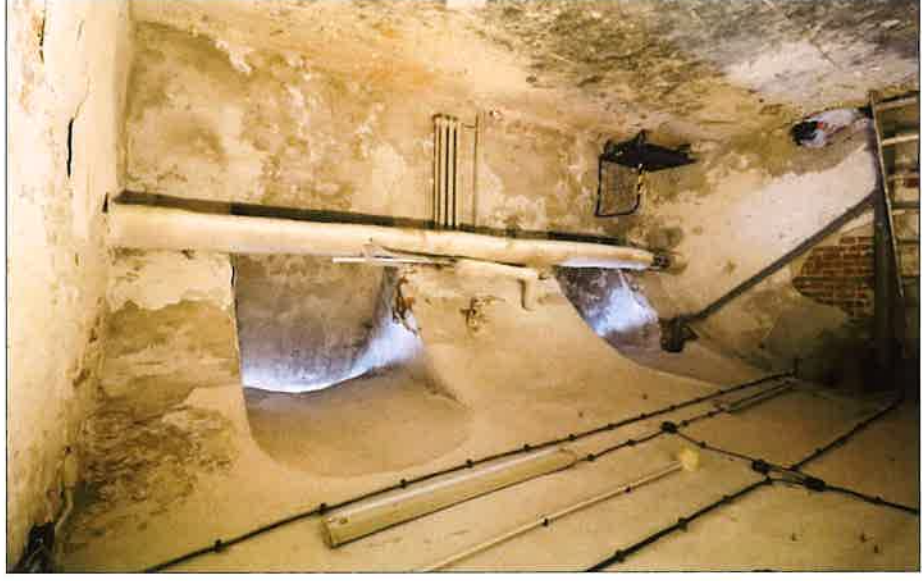
Uszkodzenia powłoki tynkarskiej spowodowane zawilgoceniem i napływem wód gruntowych. (fot. Jakub Andrzejewski, 2019 r.)

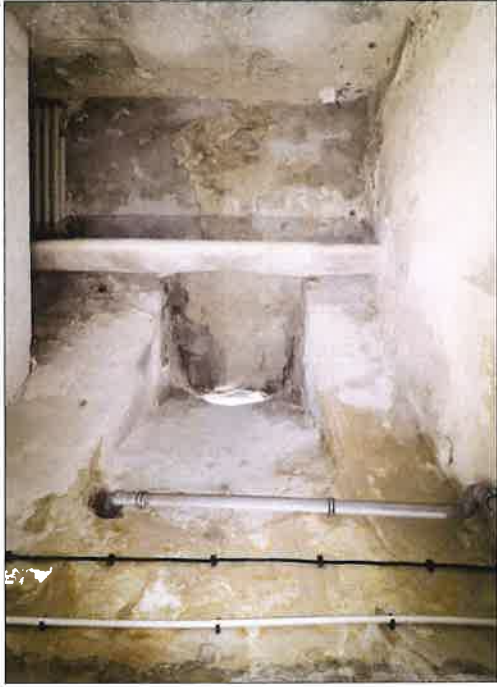
STROPY: nad kondygnacją piwnic, oryginalne, z cegły ceramicznej pełnej, na zaprawie wapiennej, sklepienie, z lunetami okiennymi (okna wtórnie zamurwane), lub wtórnie kleina połączone z fragmentem dawnego sklepienia w wyniku obniżenia poziomu stropu; nad kondygnacją parteru, I i II piętra w większości wtórne, kleina lub odcinkowe.

Lunety w sklepieniu nad pomieszczeniem piwnic. (fot. Jakub Andrzejewski, 2019 r.)

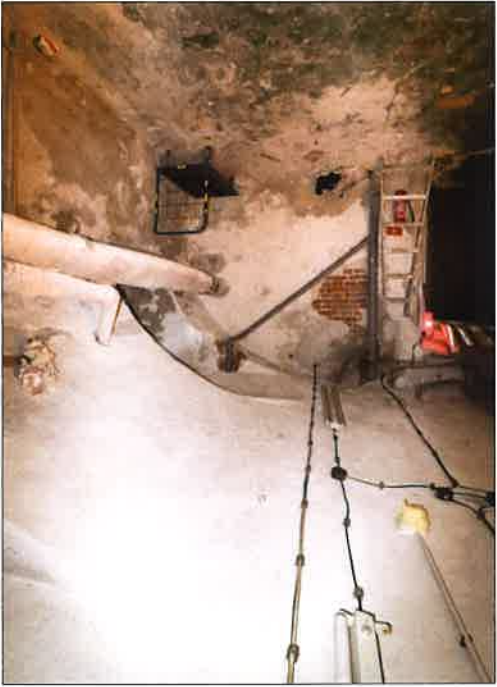
Uszkodzone tynki w piwnicy. (fot. Jakub Andrzejewski, 2019 r.)

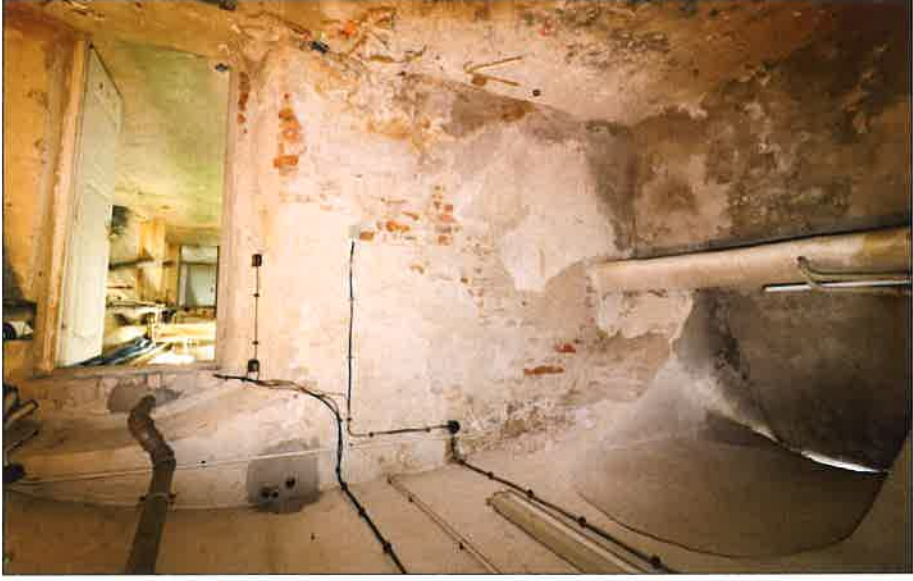
Uszkodzenia powłoki tynkarskiej w pomieszczeniach piwnicy we wschodniej części budynku. (fot. Jakub Andrzejewski, 2019 r.)

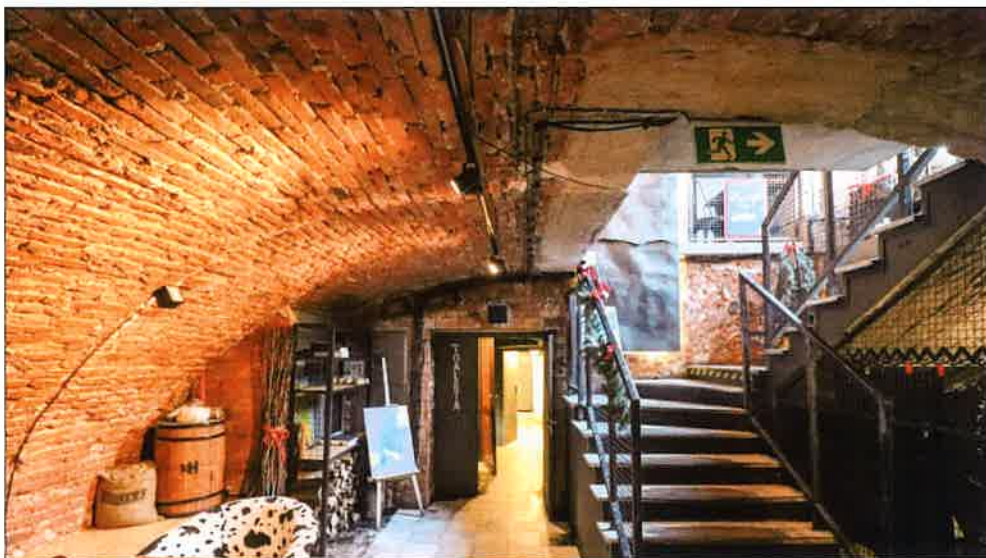
Oryginalne sklepienia pomieszczenia w kondygnacji piwnic we wschodniej części budynku, widoczne wtórnie wykonane schody. (fot. Jakub Andrzejewski, 2019 r.)

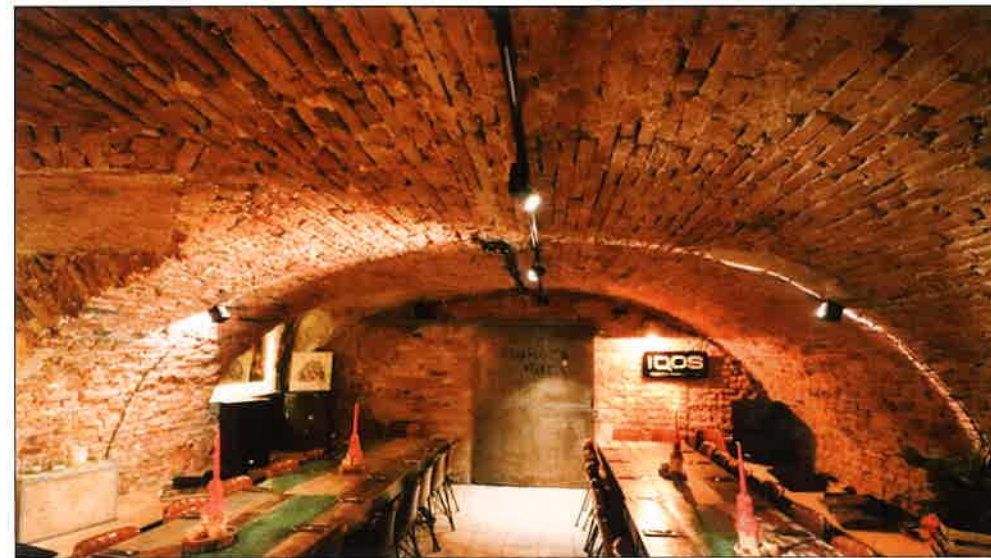
Sklepienia pomieszczenia w kondygnacji piwnic we wschodniej części budynku adaptowane na lokal gastronomiczny. (fot. Jakub Andrzejewski, 2019 r.)

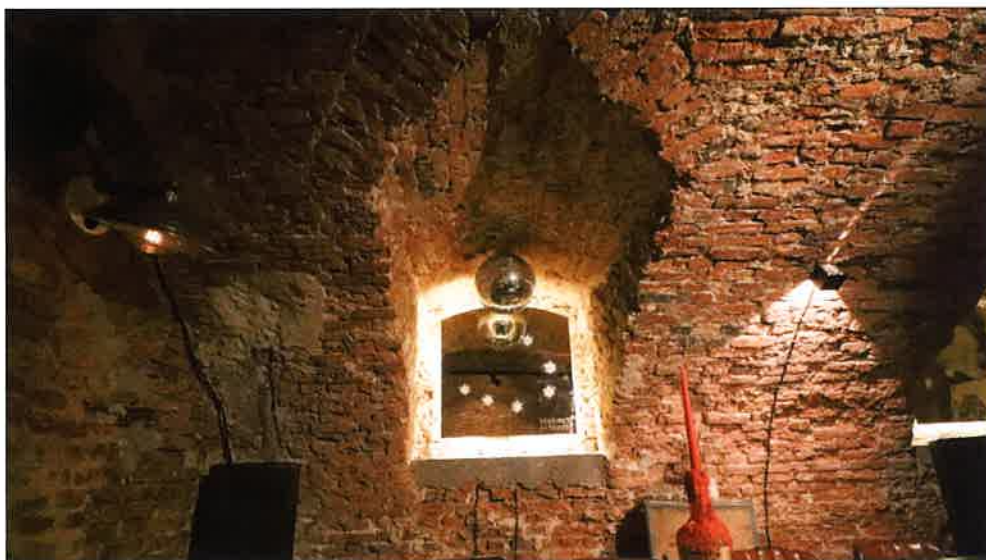
Wtórnie zamurowana luneta otworu okiennego w ścianie zewnętrznej od strony ul. Wierzbowej/ Pl. Teatralnego. (fot. Jakub Andrzejewski, 2019 r.)

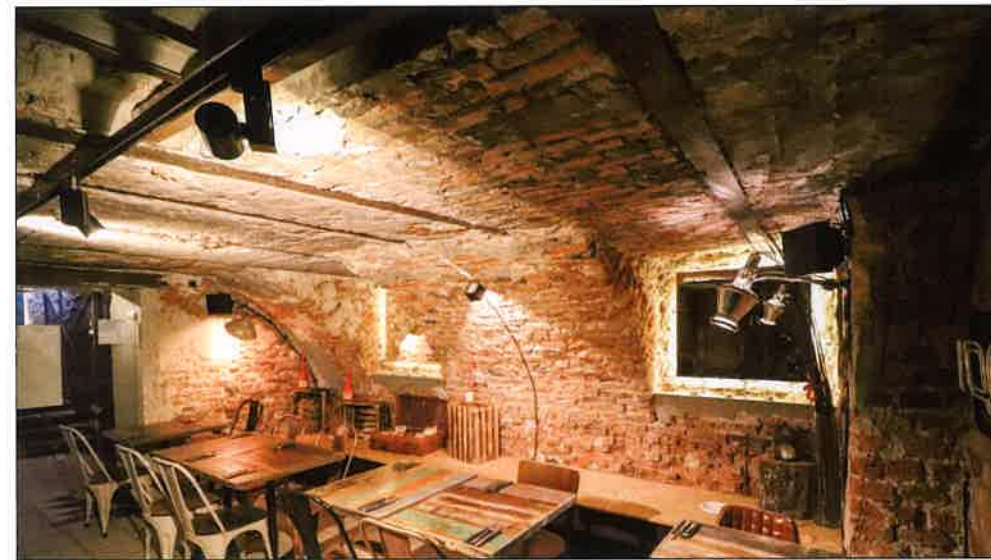
Pomieszczenie w kondygnacji piwnic, widoczne wtórnie przebudowane sklepienie które zostało połączone ze stropem kleina. (fot. Jakub Andrzejewski, 2019 r.)

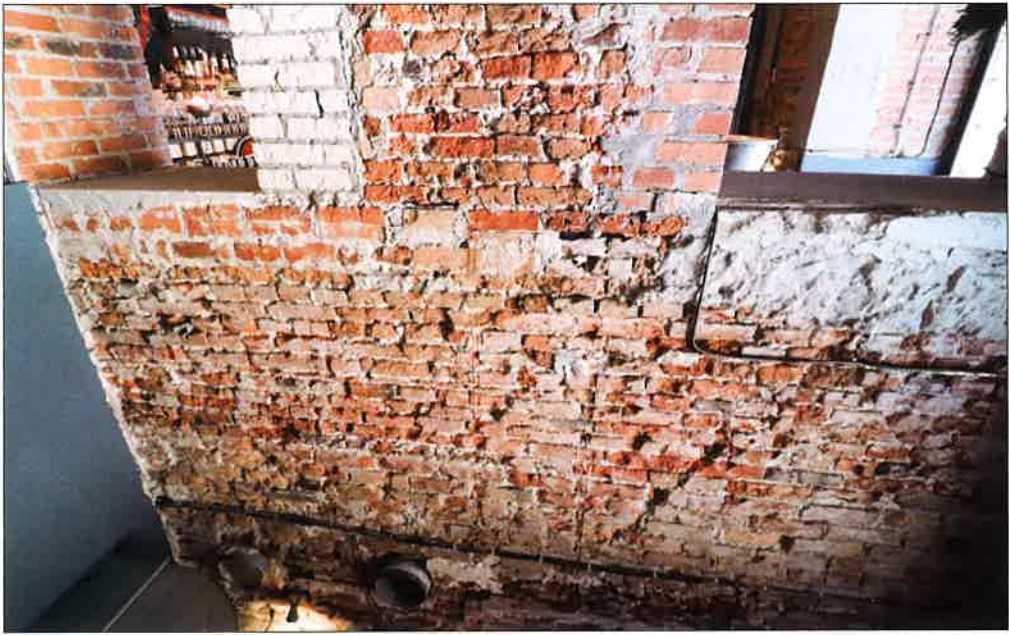
Wnętrze jednego z pomieszczeń w parterze budynku po stronie wschodniej, pod skutym pokryciem tynkarskim widoczne liczne ślady przebudowy. (fot. Jakub Andrzejewski, 2019 r.)

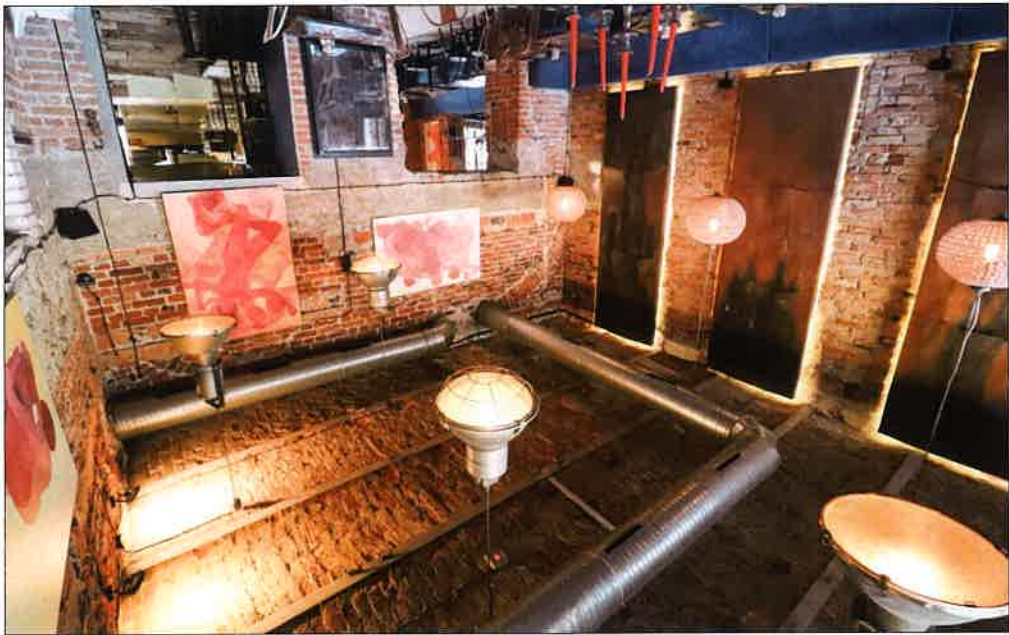
Strop oddzikowy nad pomieszczeniem parteru, wstawiony pod koniec XIX w. lub podczas odbudowy po II wojnie światowej. (fot. Jakub Andrzejewski, 2019 r.)
