KARTA EWIDENCYJNA ZABYTKU NIERUCHOMEGO

KAMIENICA PETISCUSA (NEPROSA)

1818–1821 r.
(odbudowa 1945–1951 r.)

4. Adres
**WŁĄCZONO
DO WOJEWÓDZKIEJ EWIDENCJI**
ul. Senatorska 27 / Wierzbowa 11
nr ewidencyjny działki 15/1 z obrębu 50304
nr księgi wieczystej WA4M/00235402/9

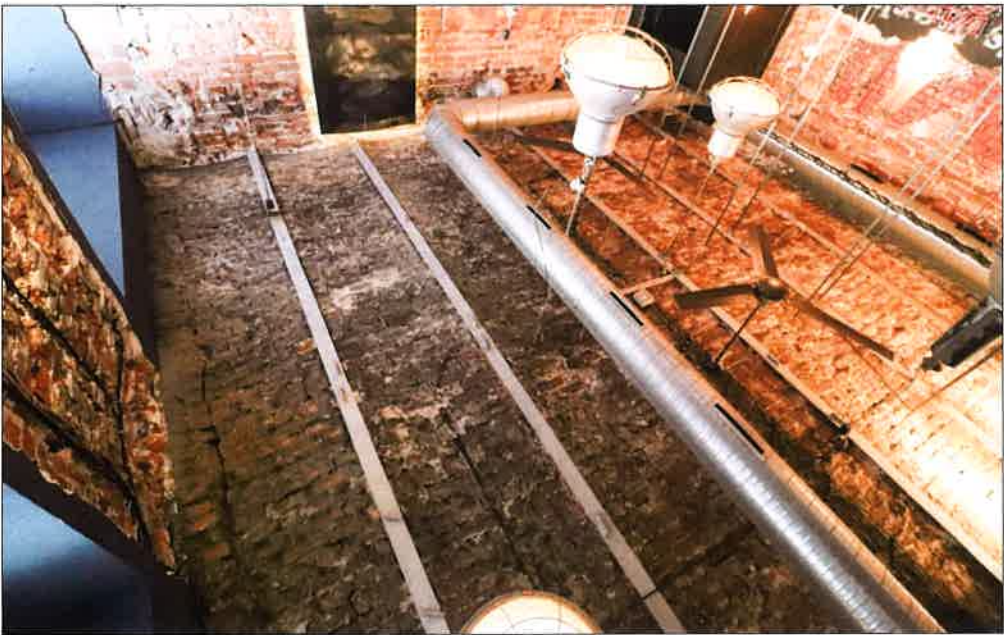
Wnętrze na parterze budynku z widocznym w ścianie łukiem oddzielającym oraz wtrętami żelbetowymi nadprożami. (fot. Jakub Andrzejewski, 2019 r.)

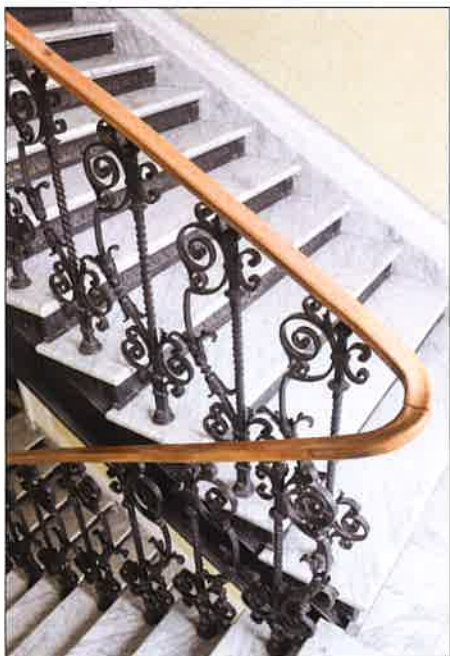
Balustrada z kutech elementów, widziana ze spocznika międzypiętrowego. (fot. Jakub Andrzejewski, 2019 r.)

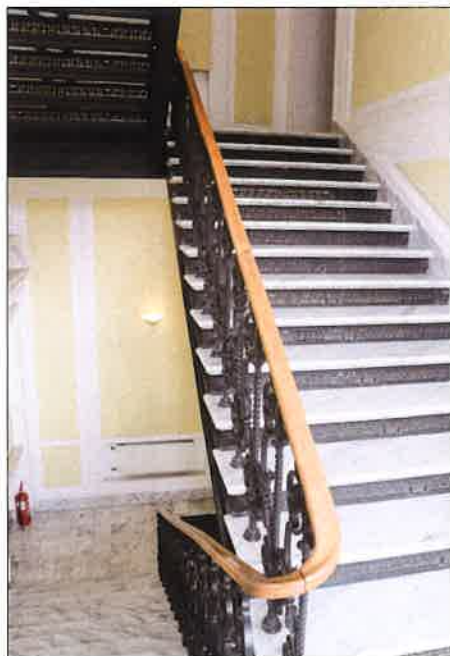
Wschodnia klatka schodowa, widok ze spocznika międzypiętrowego. (fot. Jakub Andrzejewski, 2019 r.)

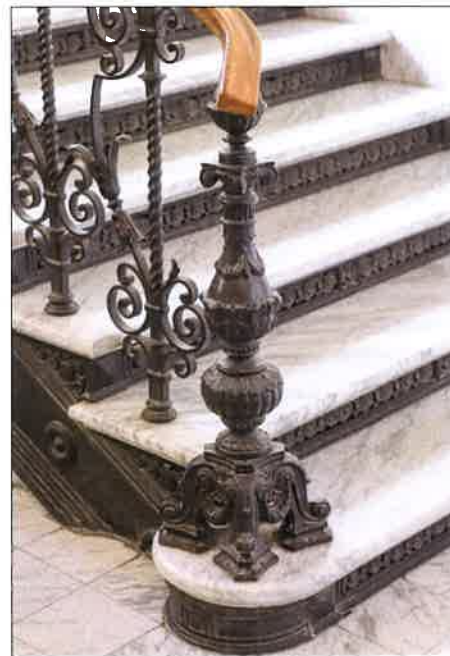
Prefabrykowany, żeliwny słupek początkowy balustrady w kondygnacji parteru. (fot. Jakub Andrzejewski, 2019 r.)

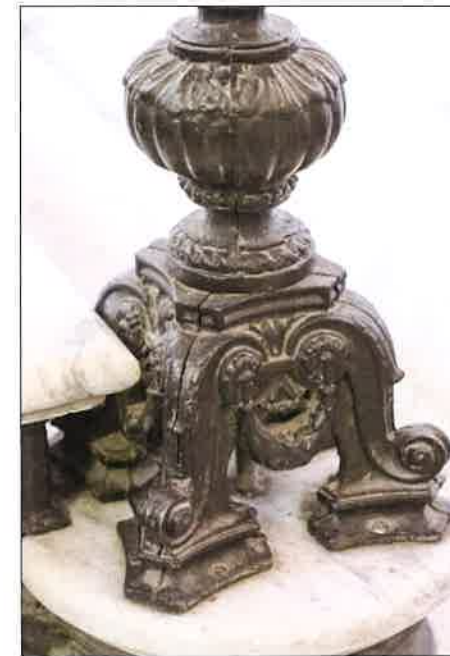
Tralka złożona z czterech, prefabrykowanych odlewanych, żeliwnych elementów. (fot. Jakub Andrzejewski, 2019 r.)

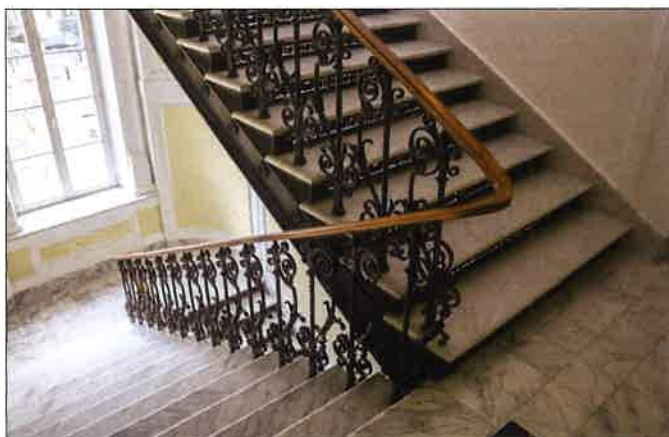
Wschodnia klatka schodowa, widok ze spocznika I piętra w kierunku zachodnim. (fot. Jakub Andrzejewski, 2019 r.)

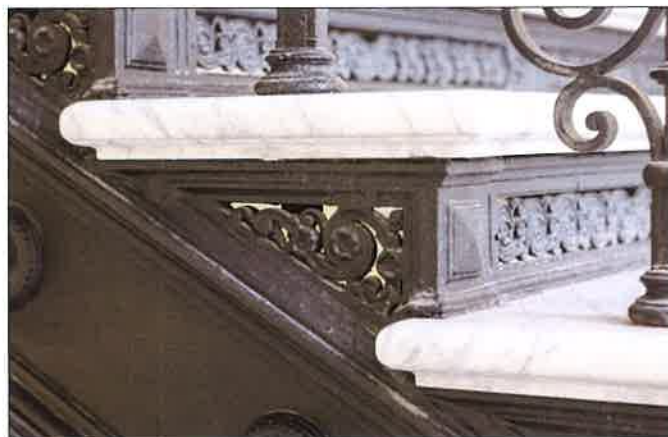
Widok krawędzi i policzka pojedynczego stopnia z wtórną, kamienną stopnicą. (fot. Jakub Andrzejewski, 2019 r.)

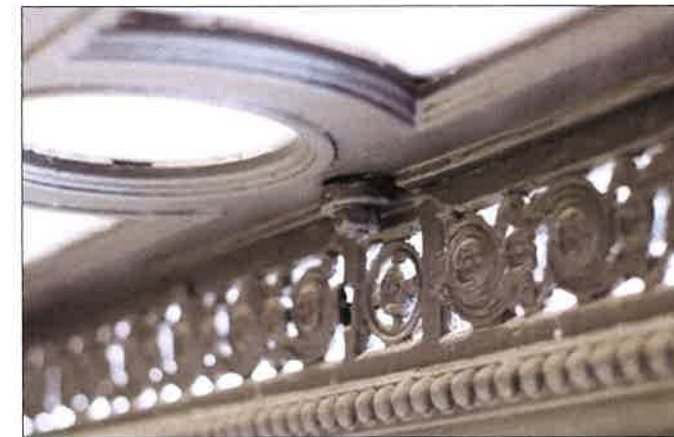
Widok połączenia żeliwnych elementów stopnicy i podstopnicy. (fot. Jakub Andrzejewski, 2019 r.)

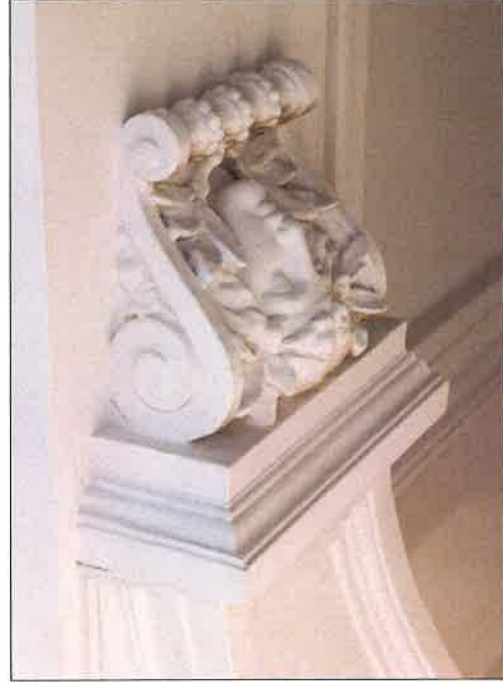
Konsola wspierająca łuk nad wejściem do klatki w kondygnacji parteru. (fot. Jakub Andrzejewski, 2019 r.)

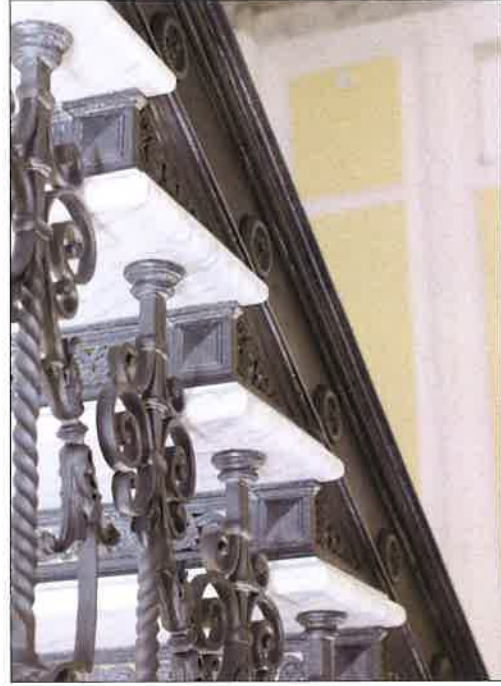
Belka wsporcza od strony duszy z widocznymi policzkami i krawędziami stopni. (fot. Jakub Andrzejewski, 2019 r.)

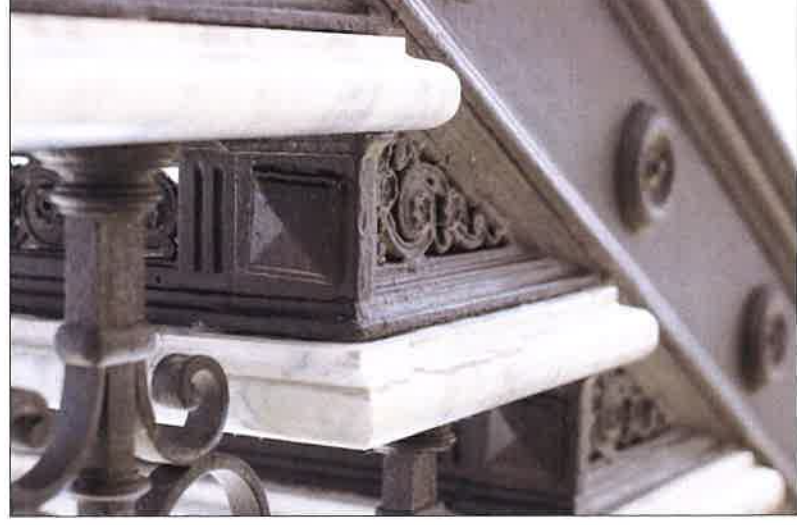
Originalne, żeliwne elementy konstrukcji schodów. (fot. Jakub Andrzejewski, 2019 r.)

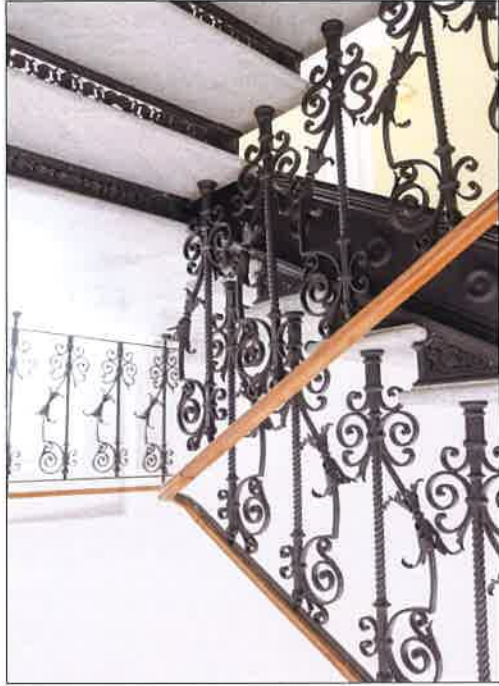
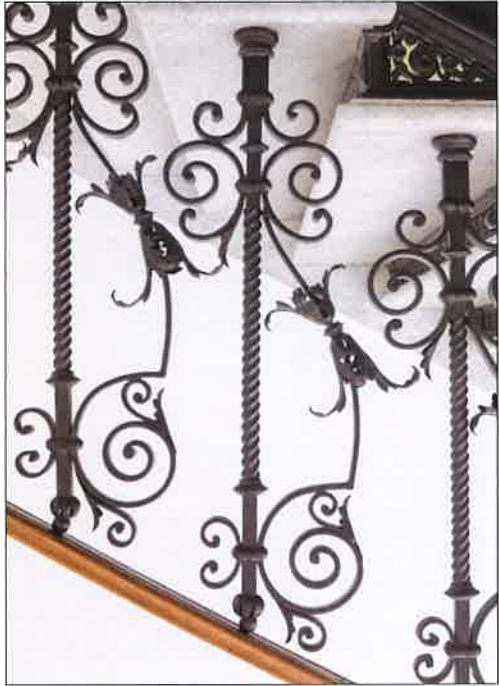
Wykonane w latach 90. XX w. wtórne biegi klatki schodowej pomiędzy kondygnacją II i III piętra, widoczne wykonane na wzór oryginalnych żeliwne elementy konstrukcyjne schodów. (fot. Jakub Andrzejewski, 2019 r.)

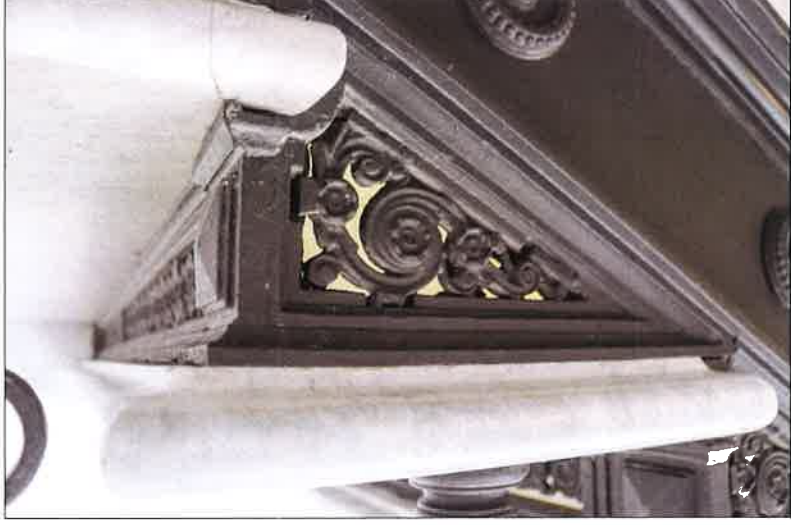
Wtórne, żeliwne elementy konstrukcji dwóch ostatnich biegow schodów, wykonane pod koniec lat 90. XX w. (fot. Jakub Andrzejewski, 2019 r.)

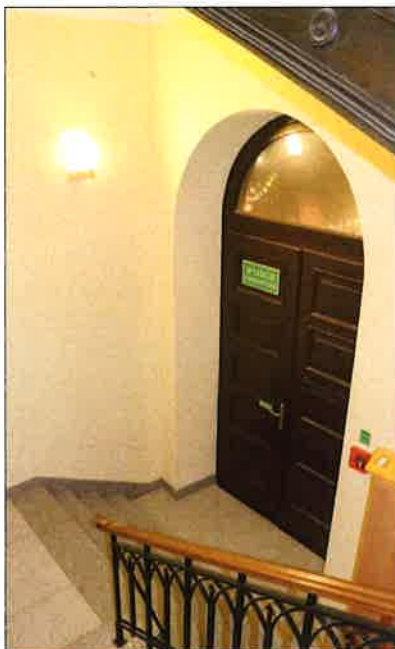
Zachodnia klatka schodowa, wejście z przejazdu bramowego. (fot. Jakub Andrzejewski, 2019 r.)

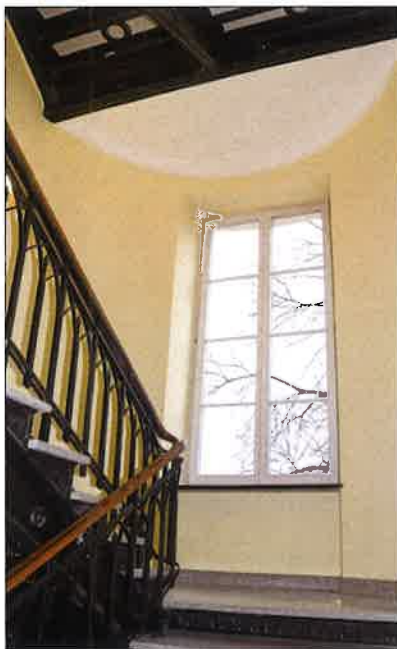
Spocznik międzypietrowy w zachodniej klatce schodowej. (fot. Jakub Andrzejewski, 2019 r.)

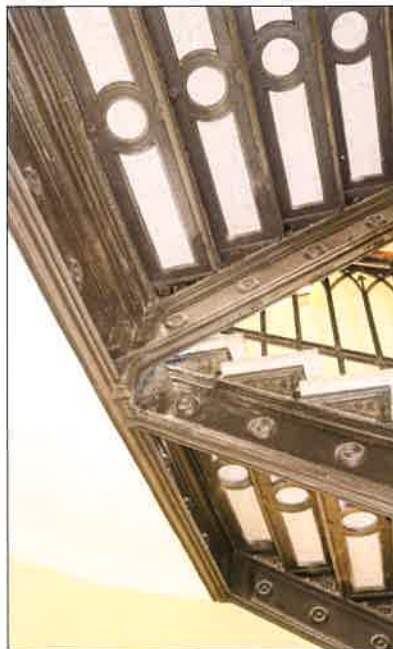
Żeliwna belka podtrzymująca spocznik I pietra oraz biegi klatki schodowej. (fot. Jakub Andrzejewski, 2019 r.)

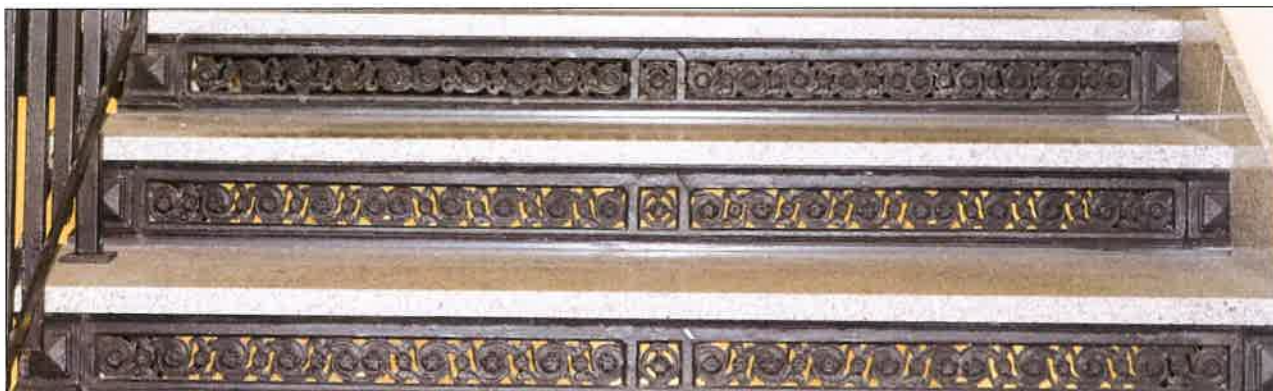
Stopnie w jednym z biegów zachodniej klatki schodowej, widoczne ażurowe wypełnienie żeliwnych elementów podstopnic oraz wtórne granitowe stopnice i balustrady. (fot. Jakub Andrzejewski, 2019 r.)

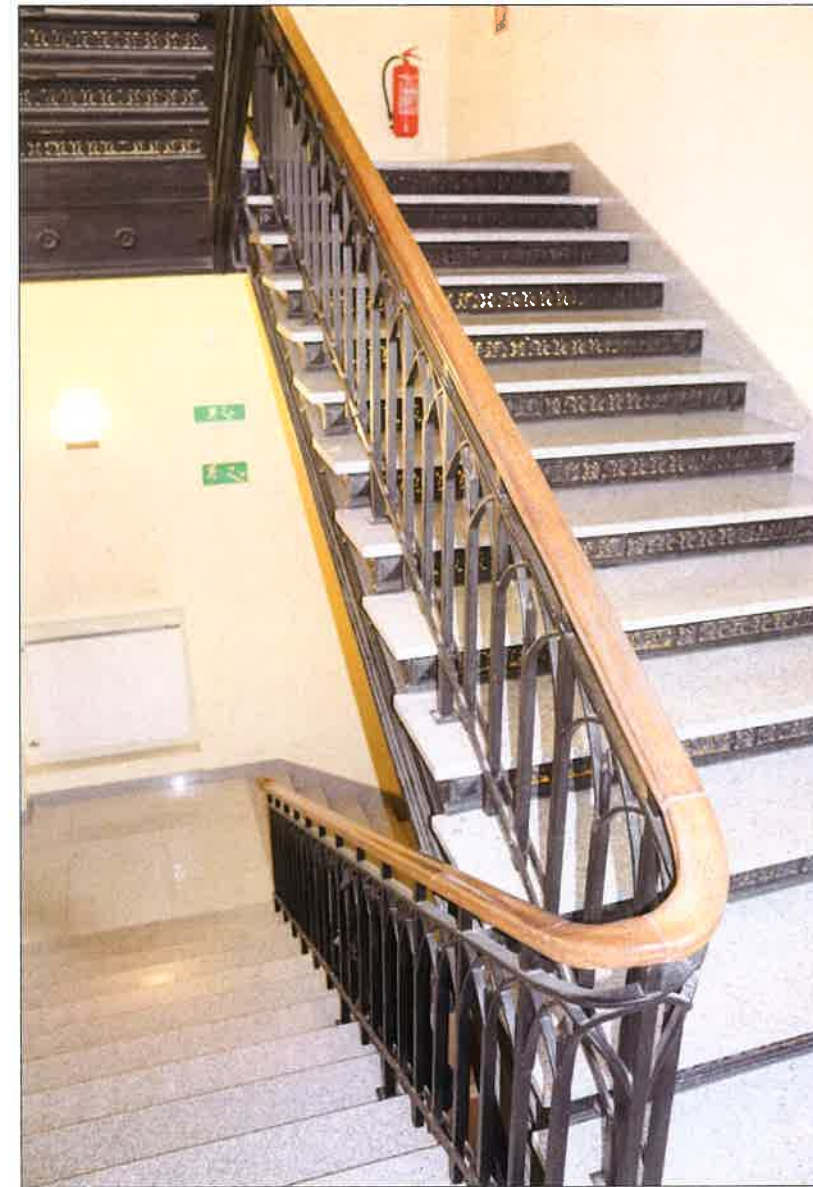
Biegi zachodniej klatki schodowej widoczne ze spocznika międzypiętrowego pomiędzy parterem i I piętrzem. (fot. Jakub Andrzejewski, 2019 r.)

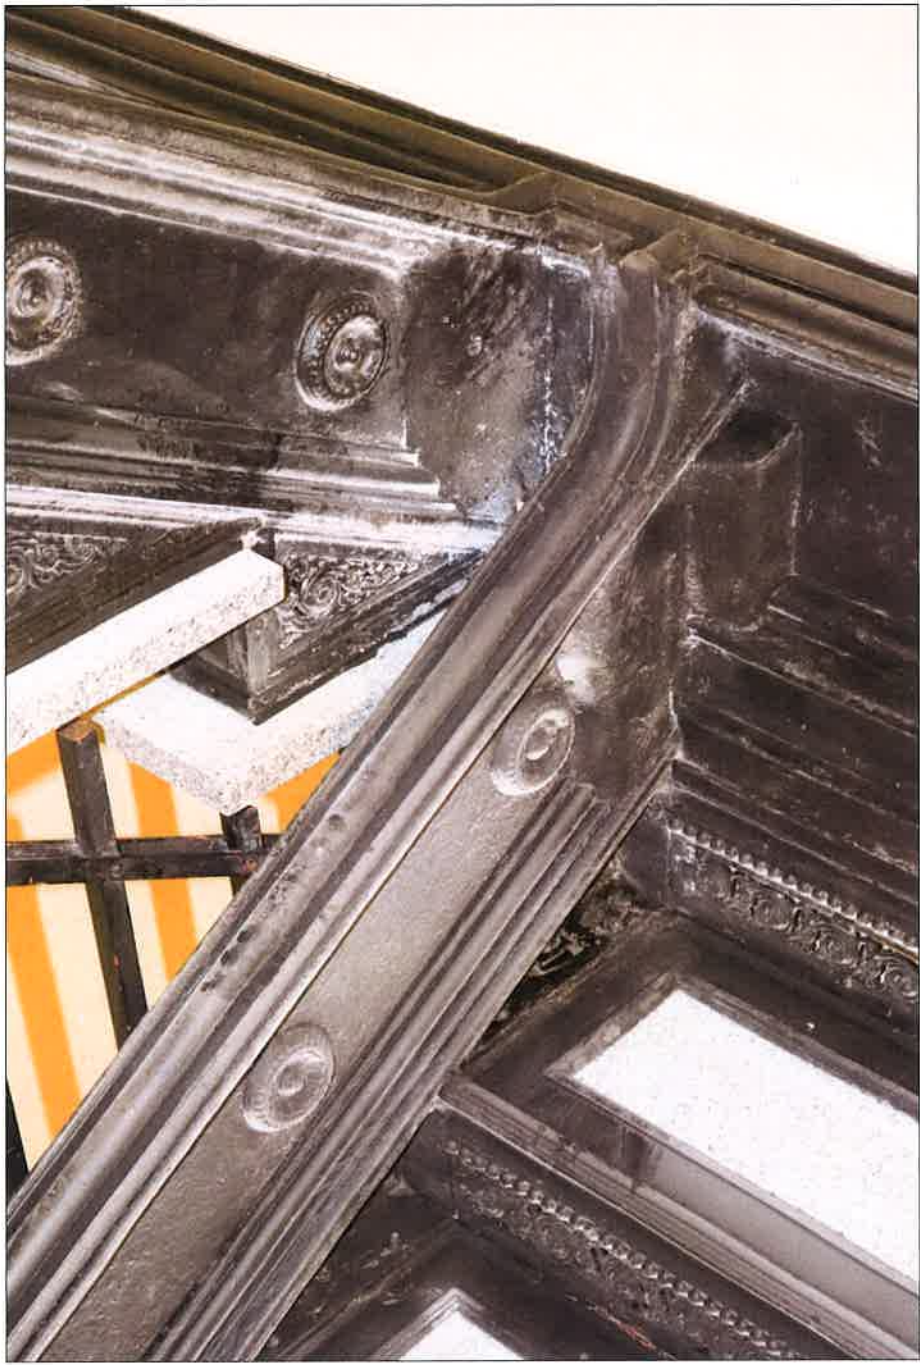
Wtórna balustrada, wykonana najprawdopodobniej w latach 50. XX w. (fot. Jakub Andrzejewski, 2019 r.)

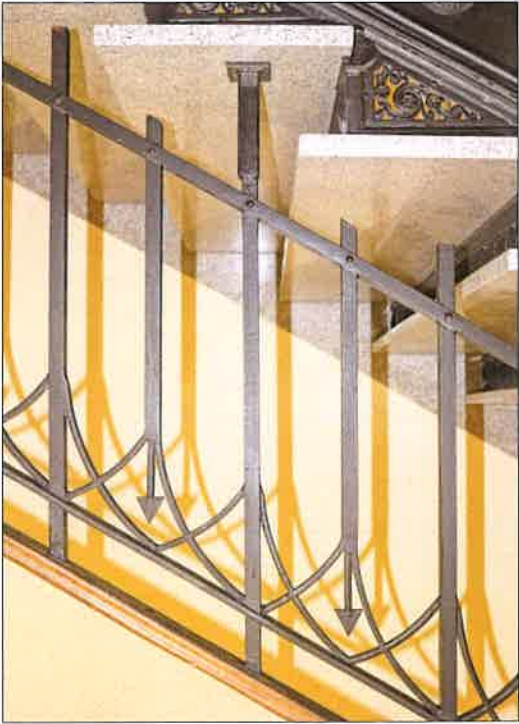
Wtórne granitowe stopnice są niższe niż oryginalne, prawdopodobnie drewniane lub kamienne. (fot. Jakub Andrzejewski, 2019 r.)

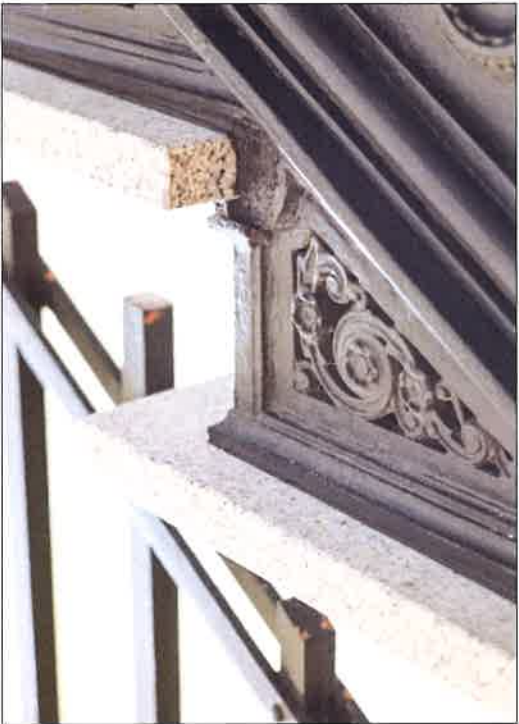
Żelwna belka podtrzymująca spocznik międzypiętrowy i biegi schodowe. (fot. Jakub Andrzejewski, 2019 r.)

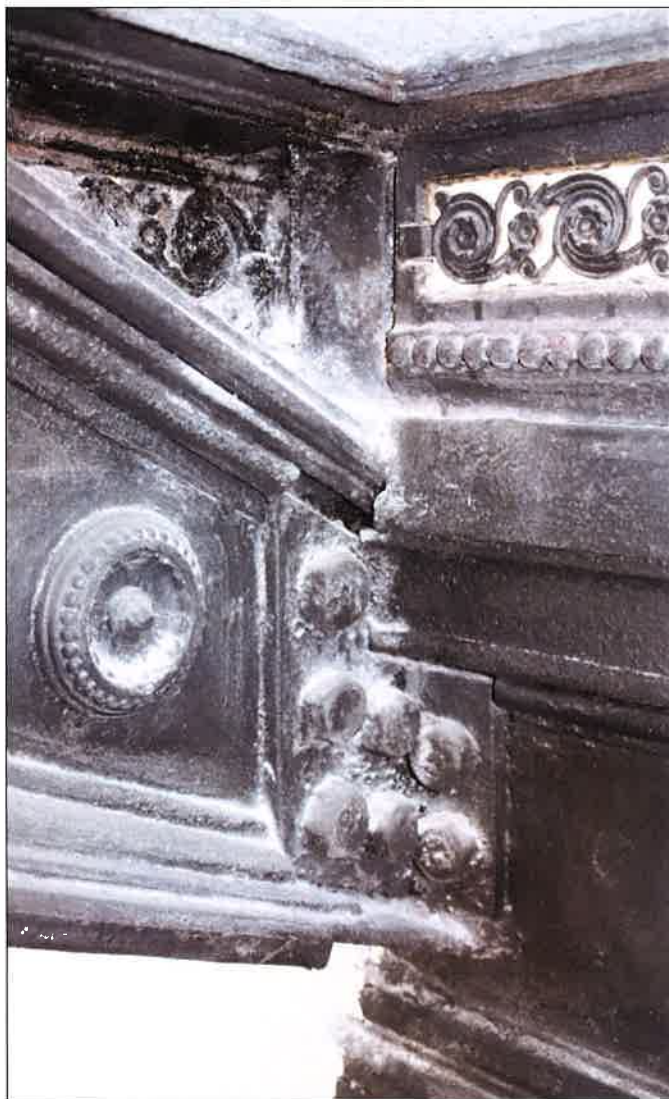
Połączenie na śruby belek pojedynczego biegu schodowego z belką spocznika międzypiętrowego, po lewej widoczne połączenie śrubowe w narożu bez maskownicy, po prawej z maskownicą. (fot. Jakub Andrzejewski, 2019 r.)

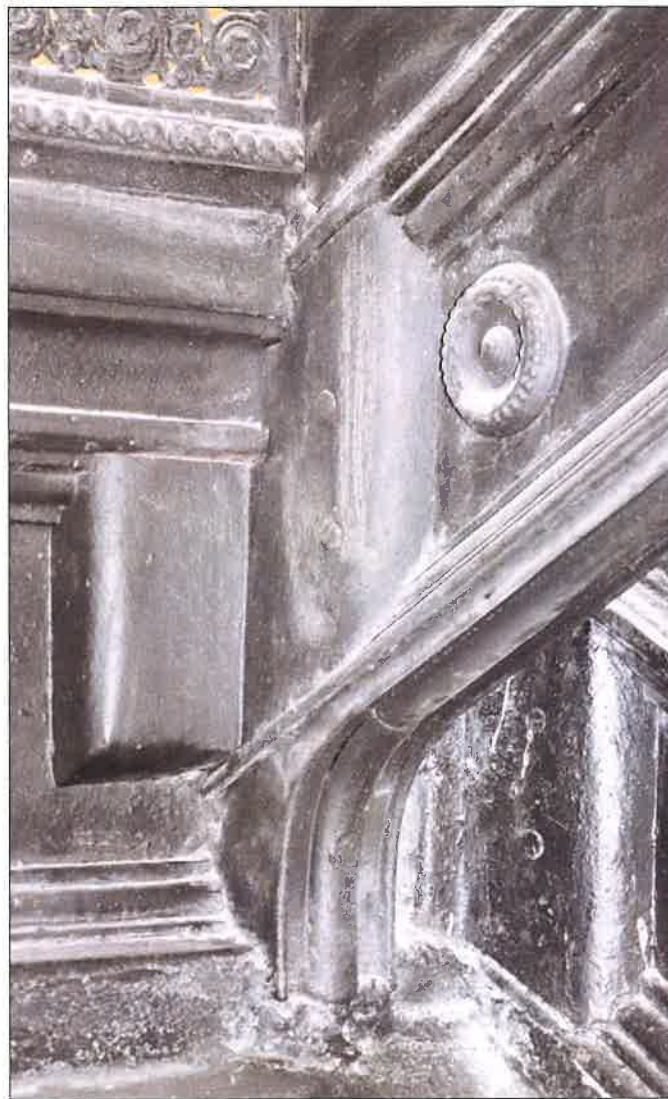
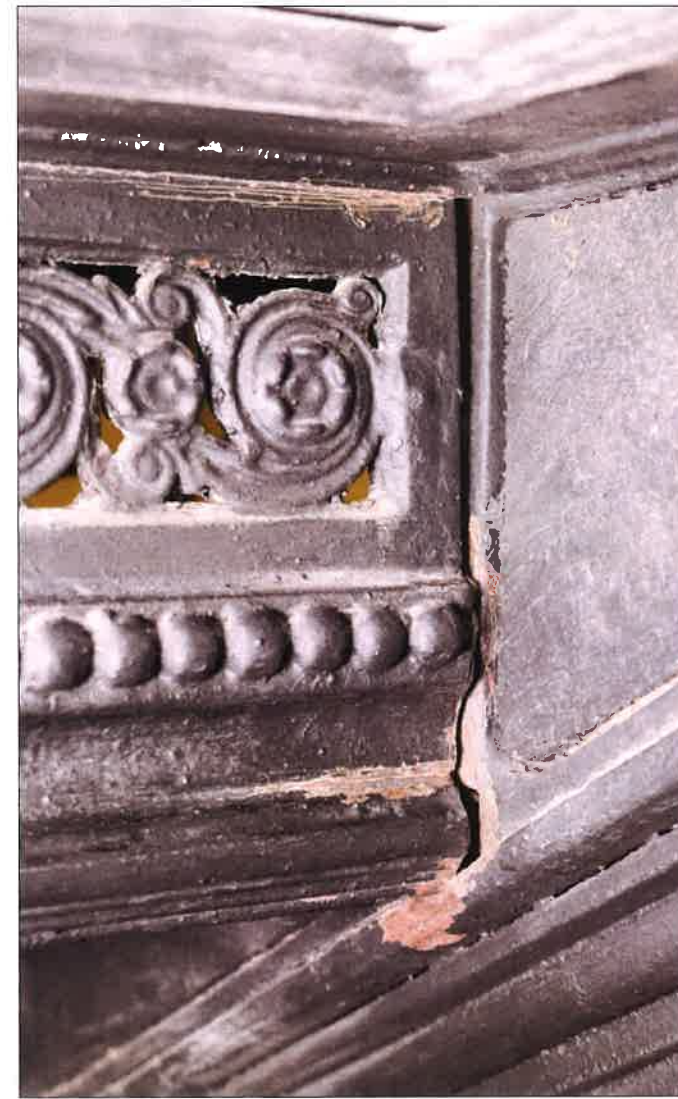
Detal połączenia żeliwnych elementów stopnicy i podstopnicy oraz belki wsporczej i policzka. (fot. Jakub Andrzejewski, 2019 r.)

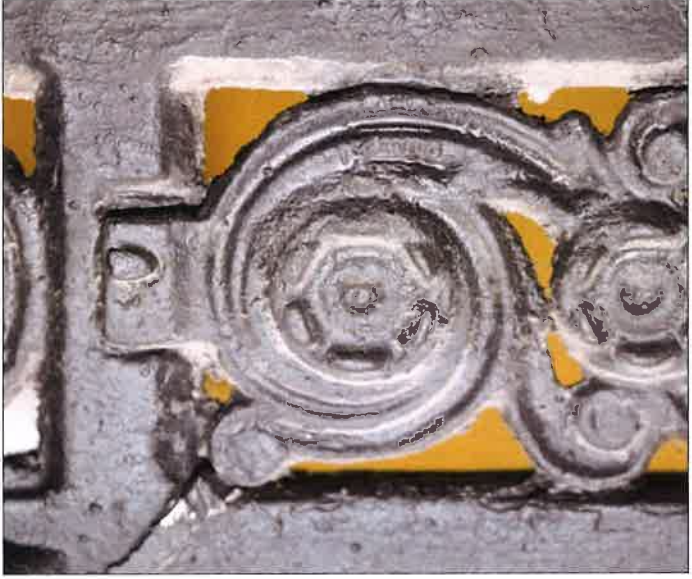
Zeliny elementy ozdoby wypielające podstopnicę i srubowe połączenie z elementem stopnicy. (fot. Jakub Andrzejewski, 2019 r.)

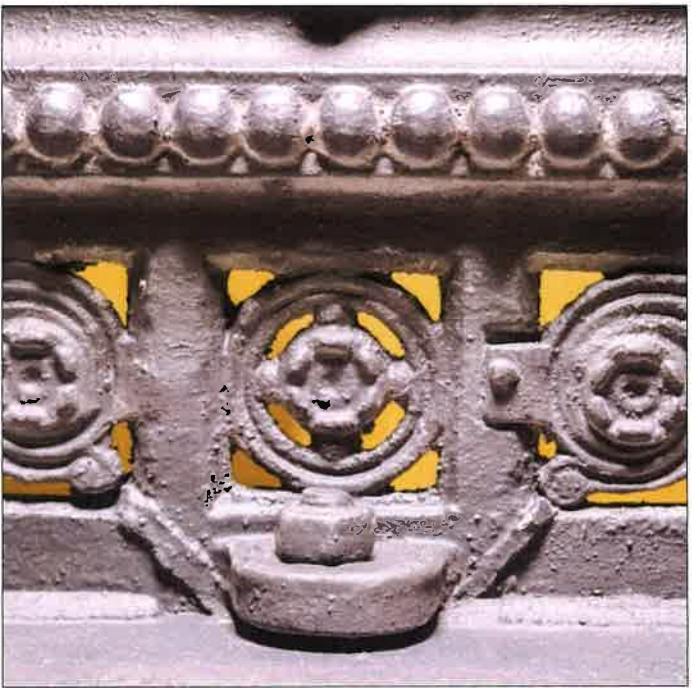
Detail połączenia żelwinych elementów stopnicy i podstopnicy oraz policzka. (fot. Jakub Andrzejewski, 2019 r.)

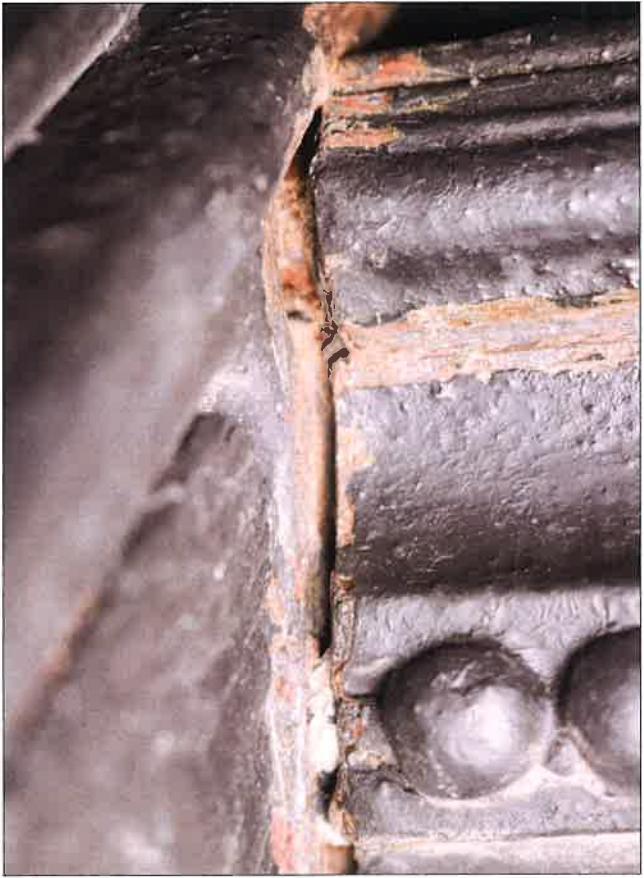
Detail połączenia stopnicy z policzkiem i belką biegu schodowego. (fot. Jakub Andrzejewski, 2019 r.)

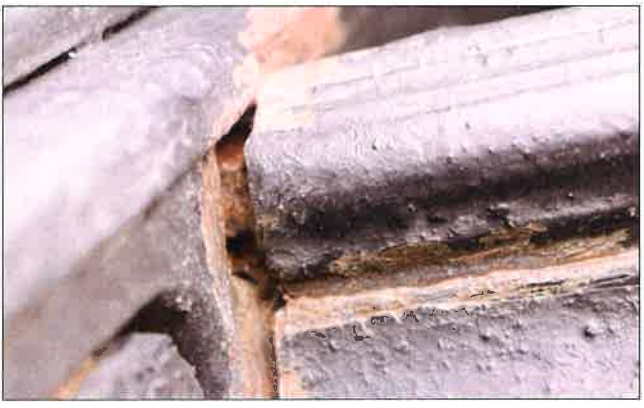
Detail srubowego połączenia żelwinych elementów stopnicy i podstopnicy. (fot. Jakub Andrzejewski, 2019 r.)

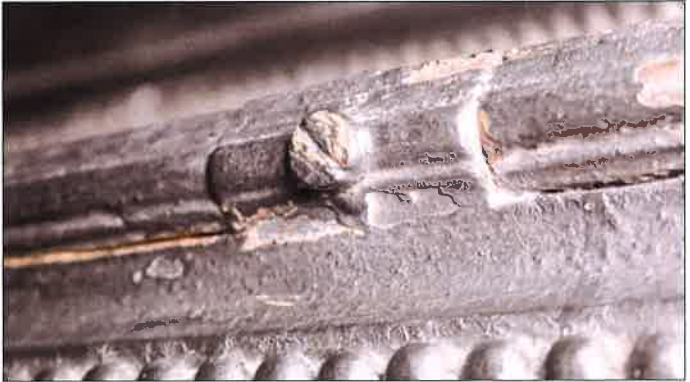
Widok od spodu srubowego połączenia elementów stopnicy i podstopnicy. (fot. Jakub Andrzejewski, 2019 r.)

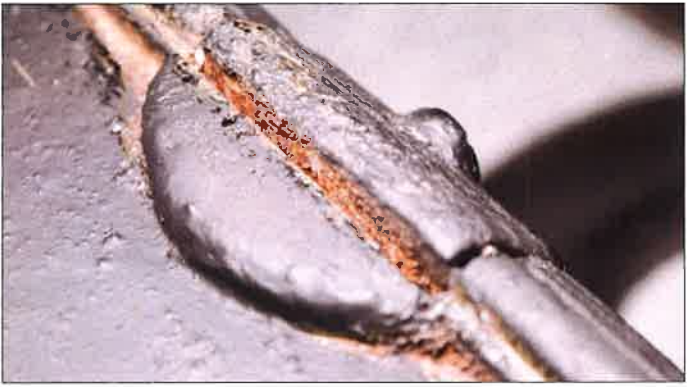
Zdobny element dekoracyjny zamontowany za pomocą sru-
by w środkniku belki wspierającej bieg schodowy. (fot. Jakub Andrzejewski, 2019 r.)

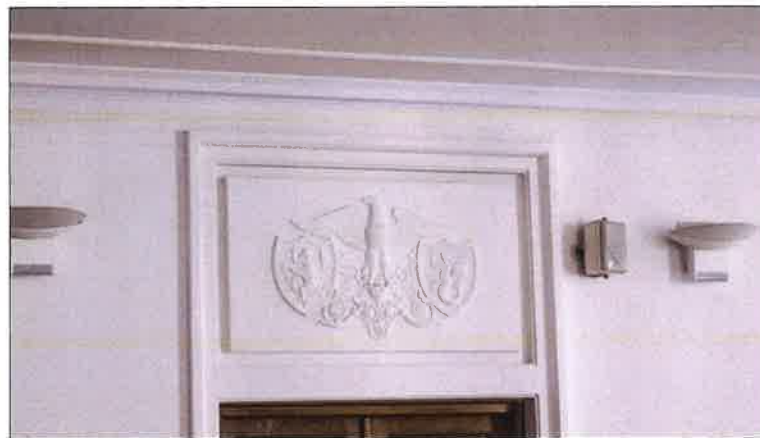
Wtórnie wykonana w latach 50. XX w. płaskorzeźba umieszczona nad drzwiami w sali konferencyjnej. (fot. Jakub Andrzejewski, 2019 r.)
