# KARTA EWIDENCYJNA ZABYTKU NIERUCHOMEGO

**KAMIENICA CZYNSZOWA**

**1912 r.**

**ul. Oboźna 11**

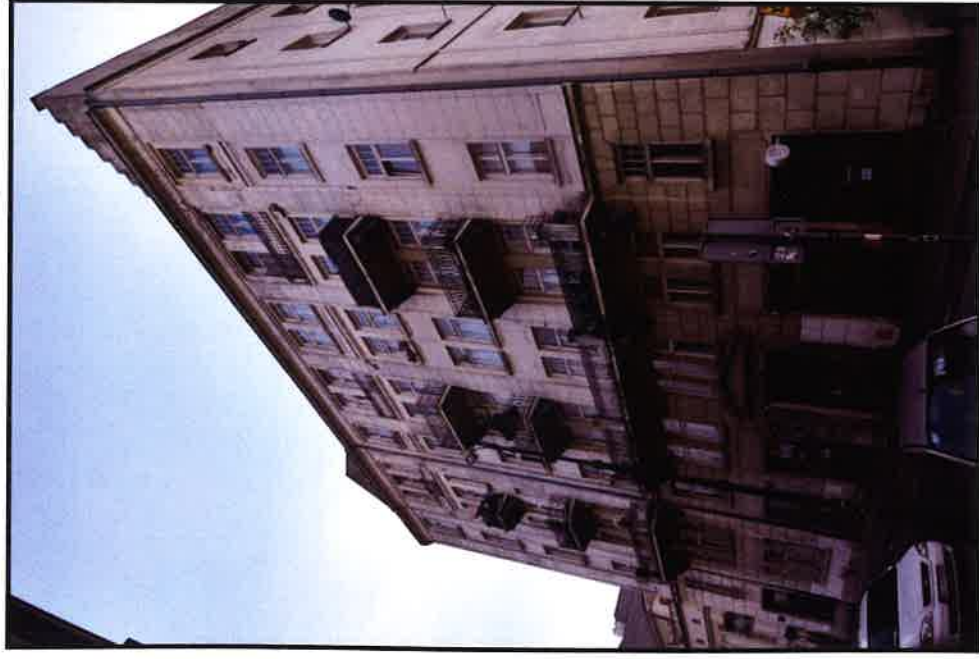
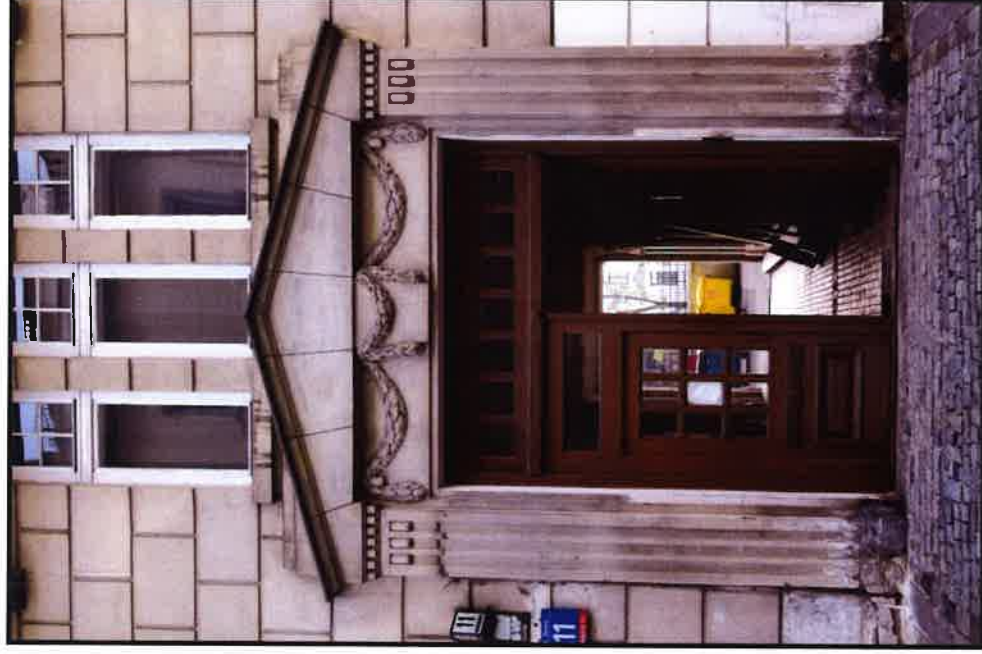
Fasada od ulicy Oboźnej

Pod względem technicznym kamienica jest w zadowalającym stanie. Widoczne są lokalne uszkodzenia tynków, szczególnie w strefie cokołowej oraz pojedyncze w górnych kondygnacjach fasad. Renowacji wymagają oryginalne posadzki, balustrady oraz lastrykowa okładzina schodów.

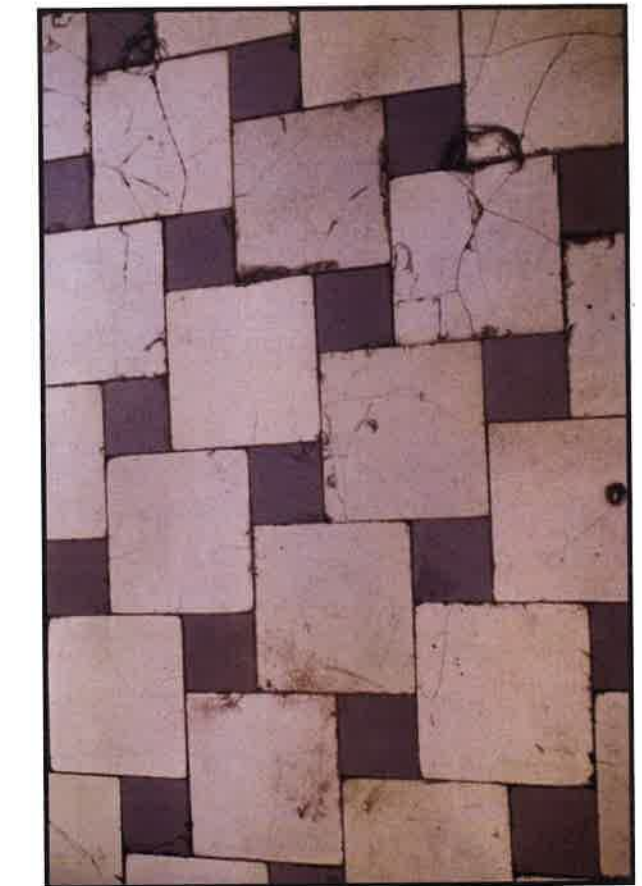
**Schody:** główne klatki schodowe – dwubarwne, wspornikowe, żelbetowe wykończone szarym lastryko, z wyobloną krawędzią stopnicy i prostą listwą pod stopnicą. Balustrada metalowa, ażurowa o geometrycznej dekoracji. Kwadratowe w przekroju słupki usytuowane na każdym stopniu, z profilowanym cokolikiem, ujęta od dołu i góry 2 płaskownikami dzielącymi przęsła na romboidalne kwatery. W centrum każdej kwatery 3 słupki pośrednie zakończone u dołu kulami, przy czym środkowy słupek zakończony jest od góry 6-boczną figurą o ozdobnym zwieńczeniu. W górnej części pól skrajnych znajduje się figura zakończona u dołu łukiem zdobionym kulą. Figura połączona ze słupkami i górną listwą pod pochwytem za pośrednictwem kuli. Pochwyty drewniane, profilowane.

Główna klatka schodowa  
budynku od ulicy Karasia.  
W prawym górnym narożniku  
oryginalne drzwi wejściowe do  
mieszkania

- remont konserwatorski schodów, balustrad i odtworzenie drewnianych pochwytyłów.
- odtworzenie stolarki drzwi do mieszkań.
- ponowne ujednolicenie stolarki okiennej wg. pierwotnych podziałów.

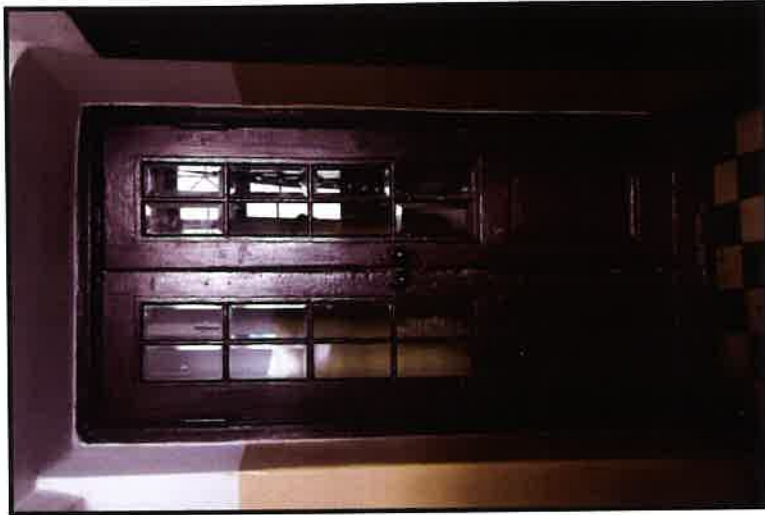
Główna klatka schodowa budynku od ulicy Oboźnej

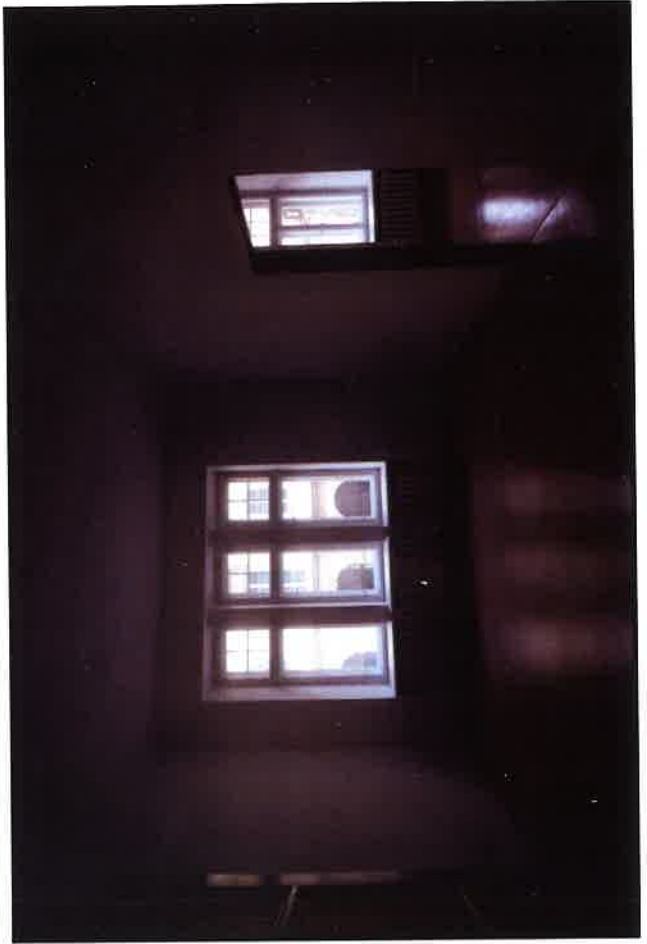
Pokój w jednym z mieszkań w budynku od ulicy Oboźnej.
