# KARTA EWIDENCYJNA ZABYTKU NIERUCHOMEGO

**Budynek mieszkalny wielorodzinny  
Tzw. Willa Własny Kąt**

**ul. Łabędzia 21**

Dzielnica: **Wawer (Radość)**

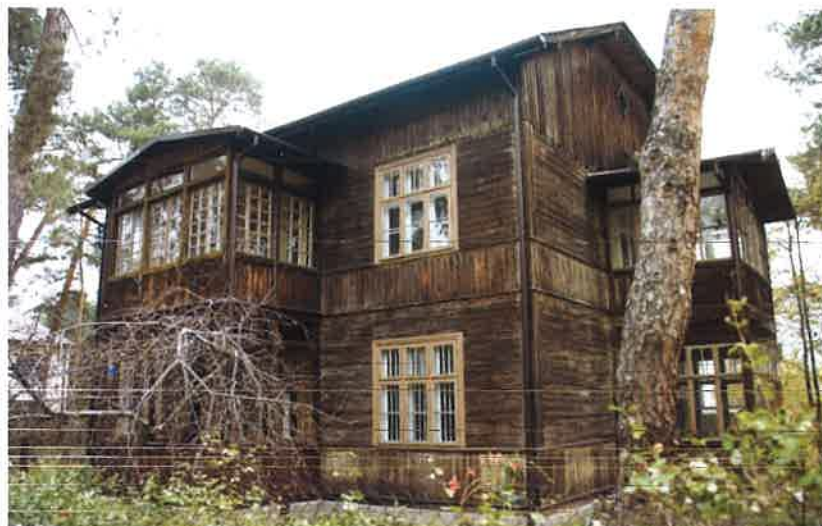
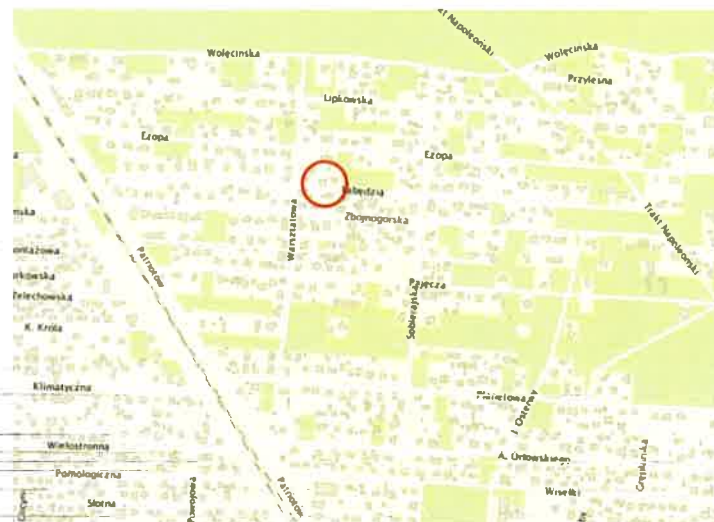
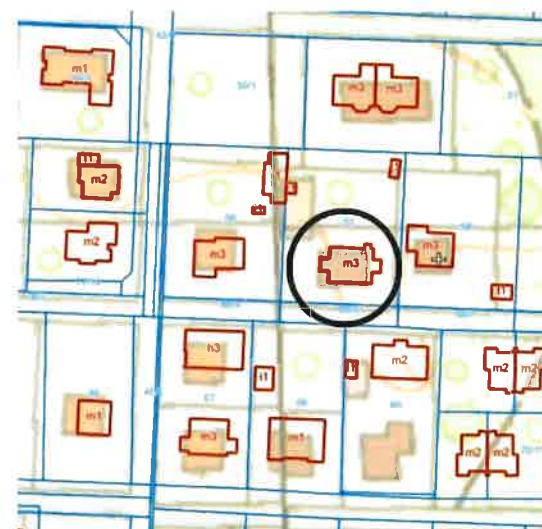
11. Materiały graficzne: widok ogólny, orientacja, sytuacja, rzut parteru

**Sytuacja:** nieruchomość położona, na obszarze prawobrzeżnej Warszawy, w dzielnicy Wawer, na osiedlu Radość, przy ul. Łabędziej 21, przebiegającej prostopadle do ul. Patriotów (czwarta ulica z kolei, od strony Lasu Wawerskiego). Budynek wzniesiono w północnej pierzei ulicy Łabędziej, blisko skrzyżowania z ul. Warsztatową. Jest to obszar zabudowany wolnostojącymi budynkami mieszkaniowymi.

Budynek zlokalizowany na prostokątnej działce wielkości 0,1601 ha, oddzielonej od ulicy ogrodzeniem z metalowej siatki z dwuskrzydłową bramą i furtką w części zachodniej. Budynek usytuowany równolegle do ulicy we frontowej części działki. Działka porośnięta jest częściowo krzewami i drzewami (m. in. sosnami), w tylnej części znajdują się współczesne zabudowania gospodarcze oraz otwarta przestrzeń rekreacyjna. Zabudowa po trzech stronach omawianej nieruchomości to: wolnostojące, jednorodzinne budynki mieszkaniowe zlokalizowane na dużych działkach.

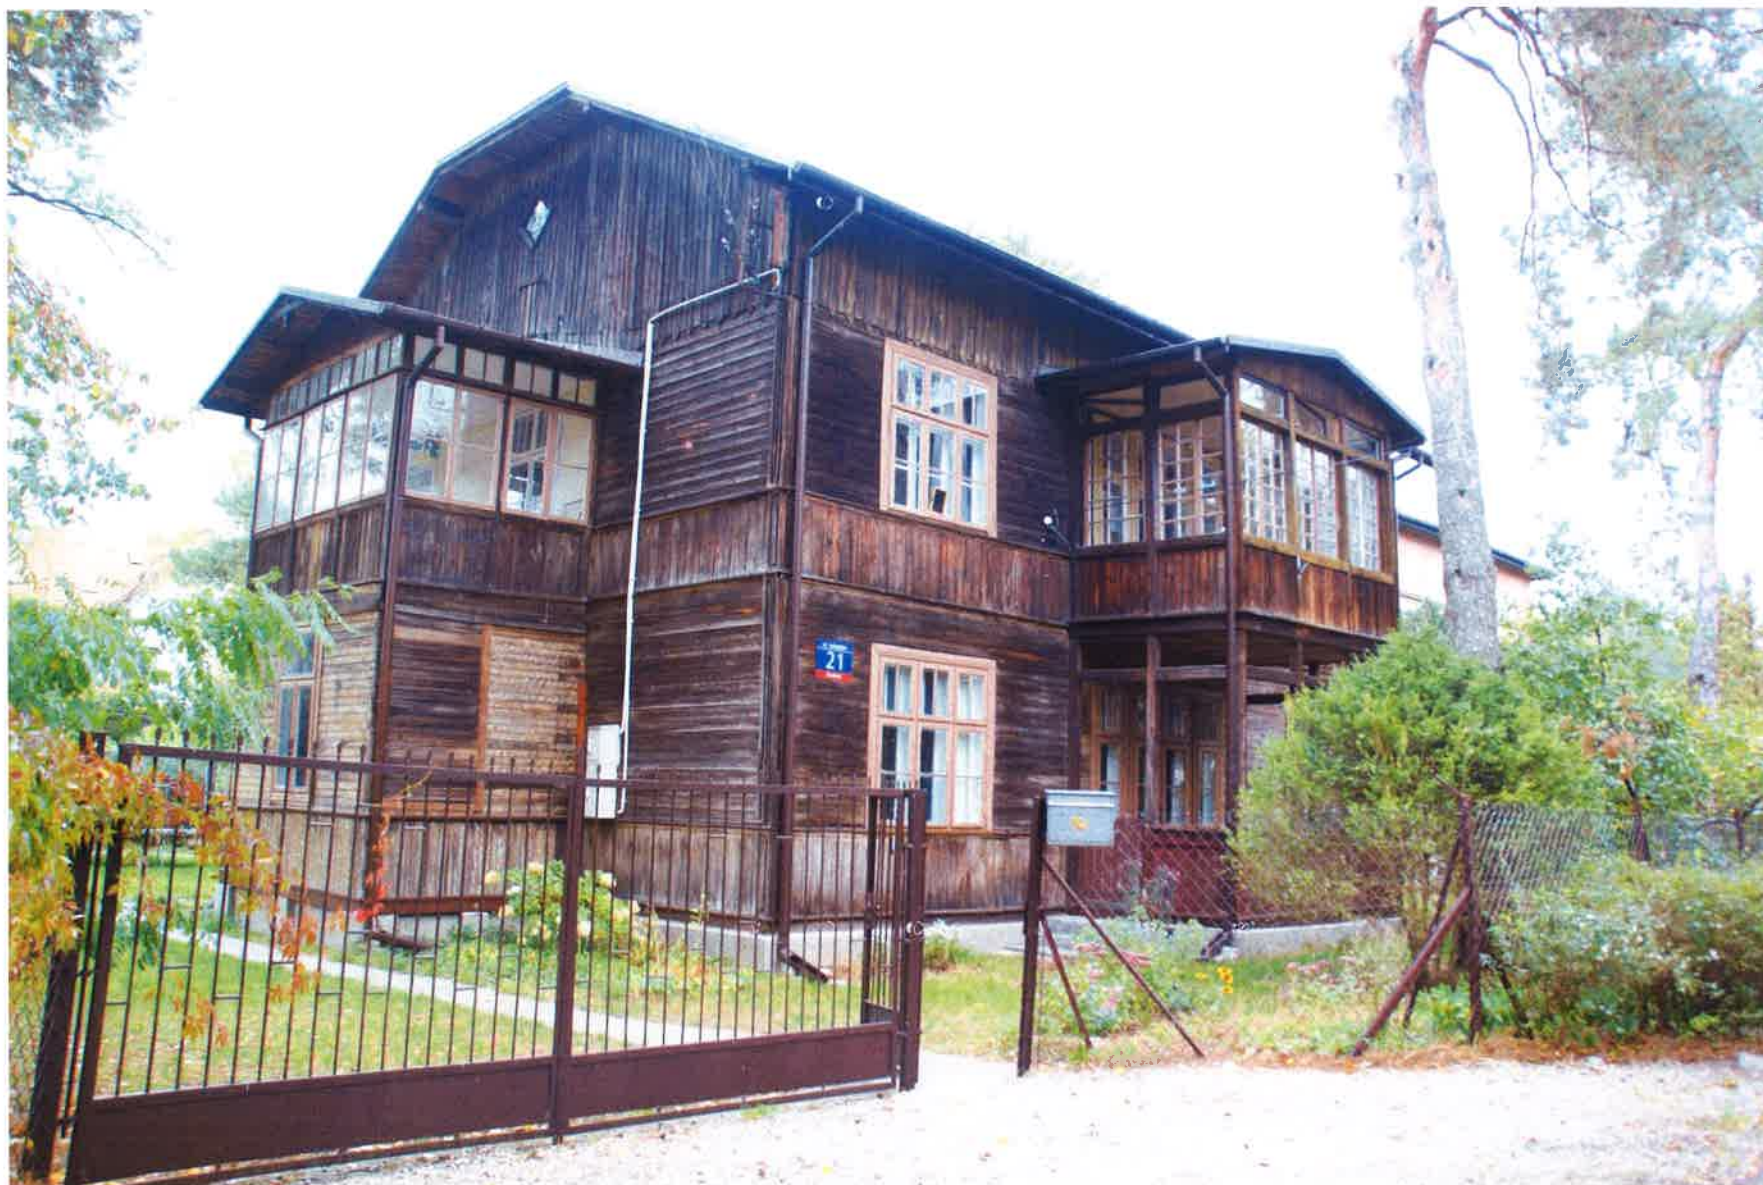
Fot. 1. Elewacja zachodnia i południowa (frontowa)

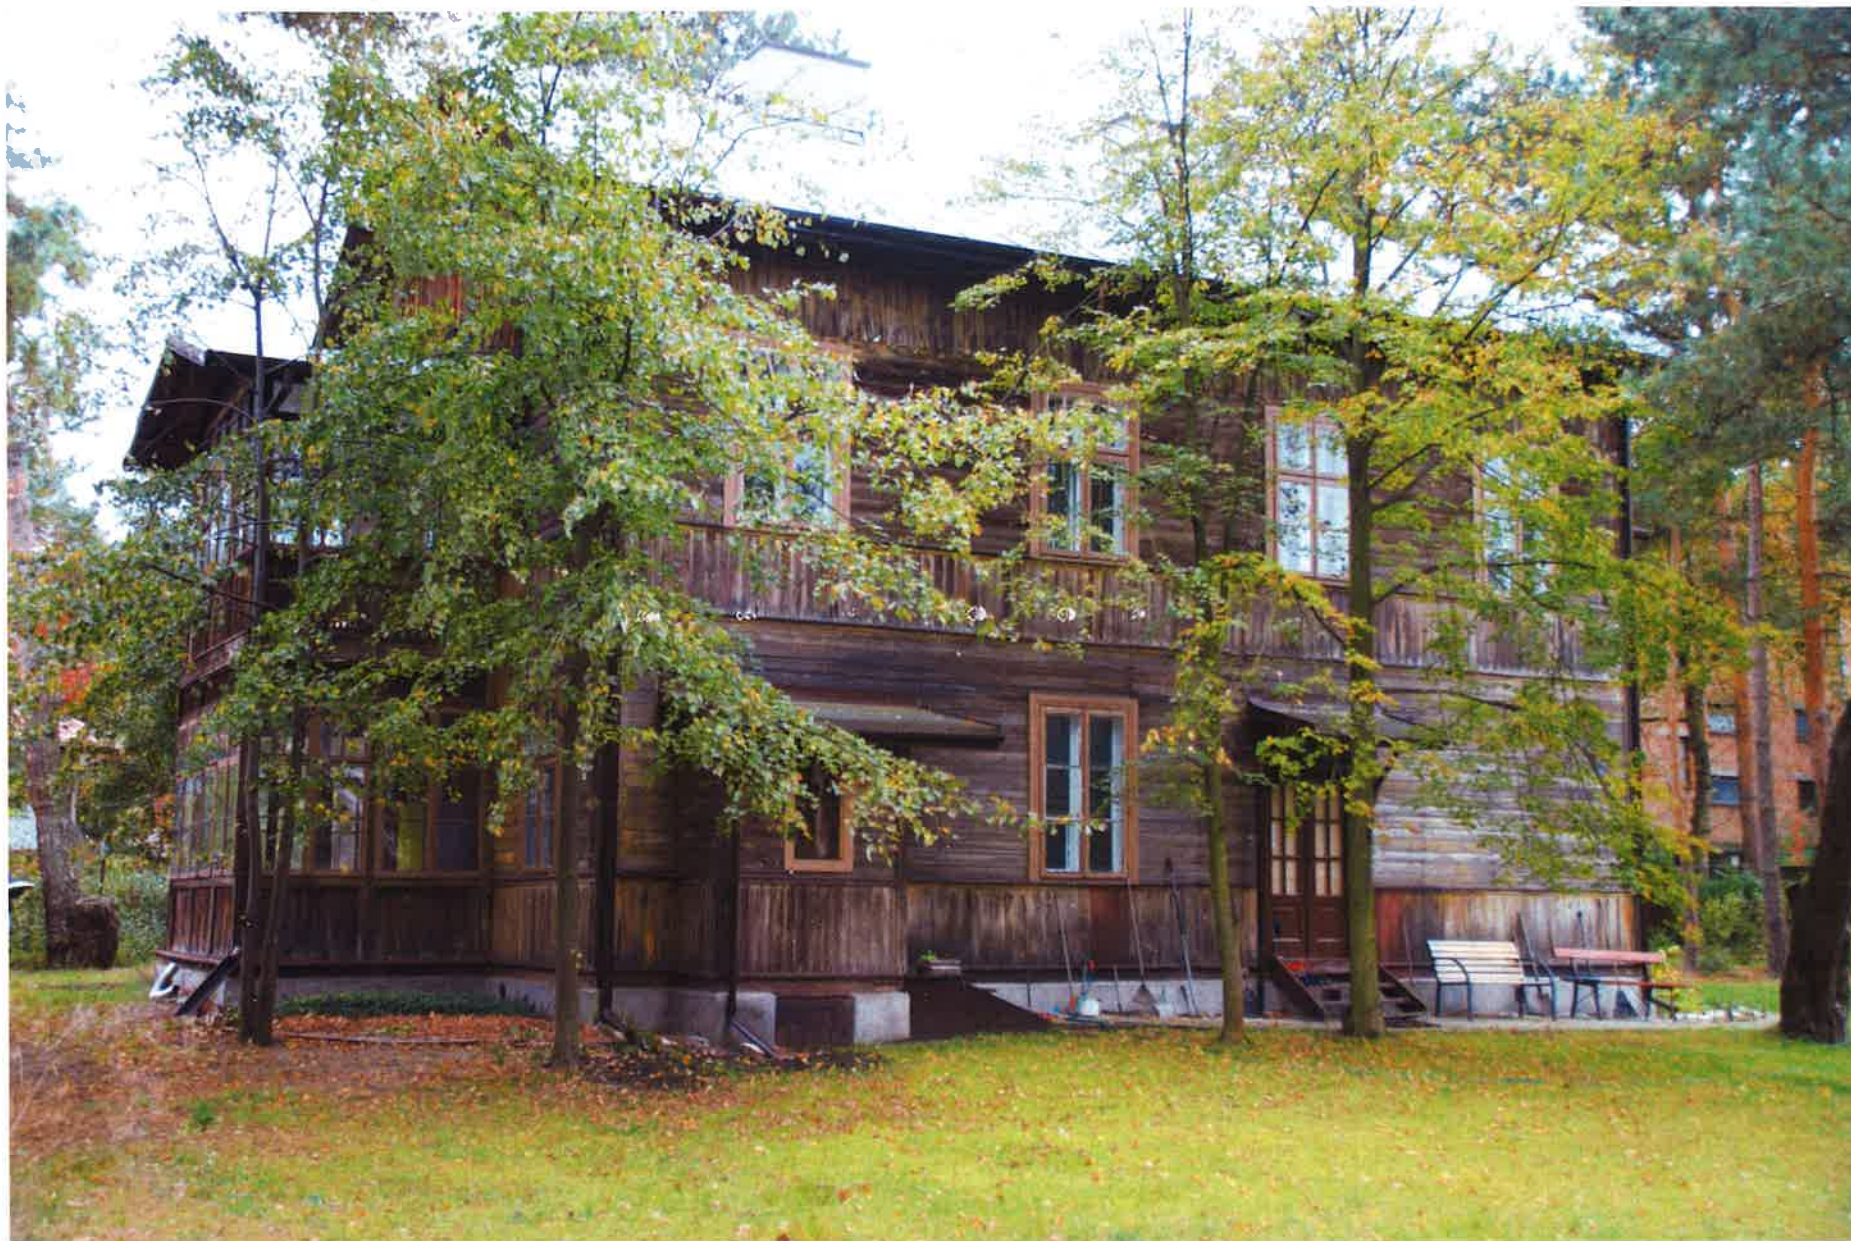
Fot.2. Elewacja północna (tylna) i fragment elewacji wschodniej

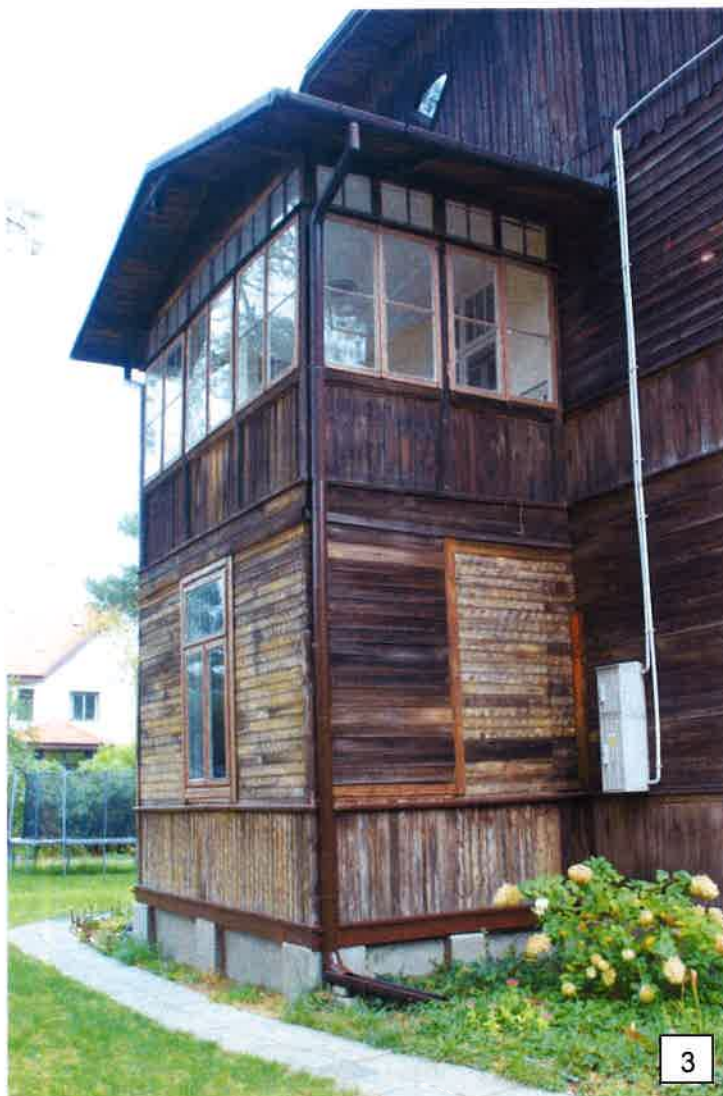
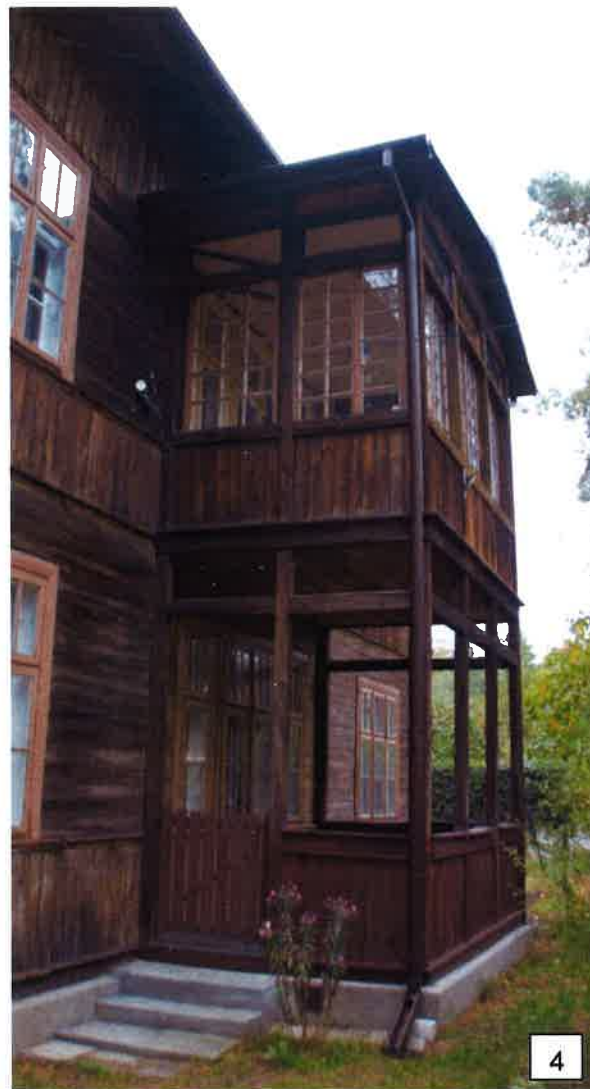
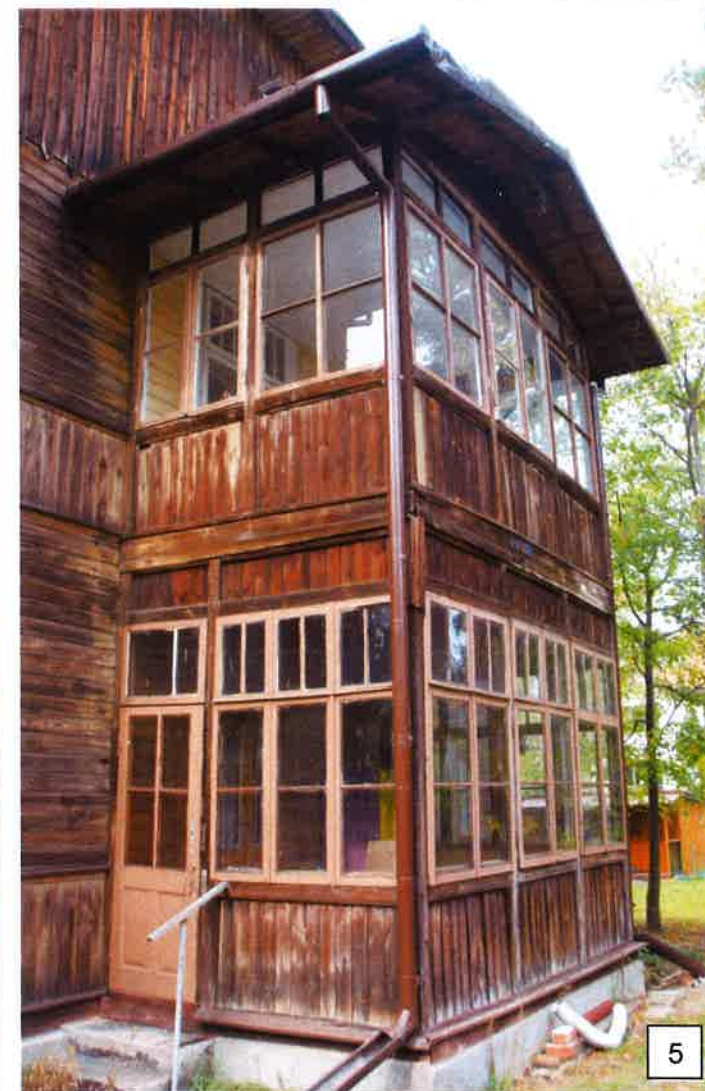
Werandy: drewniane, 2-kondygnacyjne, przylegające do środkowej części południowej, zachodniej i wschodniej elewacji, zachowane są pojedyncze klamki, okucia i mechanizmy uchylne; Zachodnia i wschodnia weranda w całości zabudowane: w 1/3 wysokości deskowaniem w 2/3 oknami (2-skrzydłowymi, 4-dzielnymi z wyodrębnionymi 2- lub 4-dzielnymi nadślimieniami), okna częściowo wymienione zachowują ogólny układ podziałów werand; dolna, zachodnia, weranda przebudowana wtórnie na pokój z pojedynczym 3-dzielnym oknem od zachodu; dolna wschodnia weranda posiada wejście od południa poprzedzone betonowymi schodami; południowa weranda: dolna, otwarta, zabudowana w 1/3 wysokości wtórnym zewnętrznym deskowaniem, z wejściem od zachodu poprzedzonym betonowymi schodami; górna: wtórnie szklona 2-skrzydłowymi, wielodzielnymi oknami z krzyżowymi szprosami oraz poziomymi rozwieranymi bezpodziałowymi nadślimieniami.

Fot. 3. Weranda zachodnia  
Fot. 4. Weranda południowa  
Fot. 5. Weranda wschodnia

Elewacje, więźba dachowa i pokrycie, fundamenty, piwnice, klatka schodowa w stanie dobrym. Ściany wewnętrzne jedynie w mieszkaniu wydzielonym we wschodniej części budynku wymagają remontu. Werandy po częściowych naprawach; weranda południowa w większości zrekonstruowana (po 2010 r).

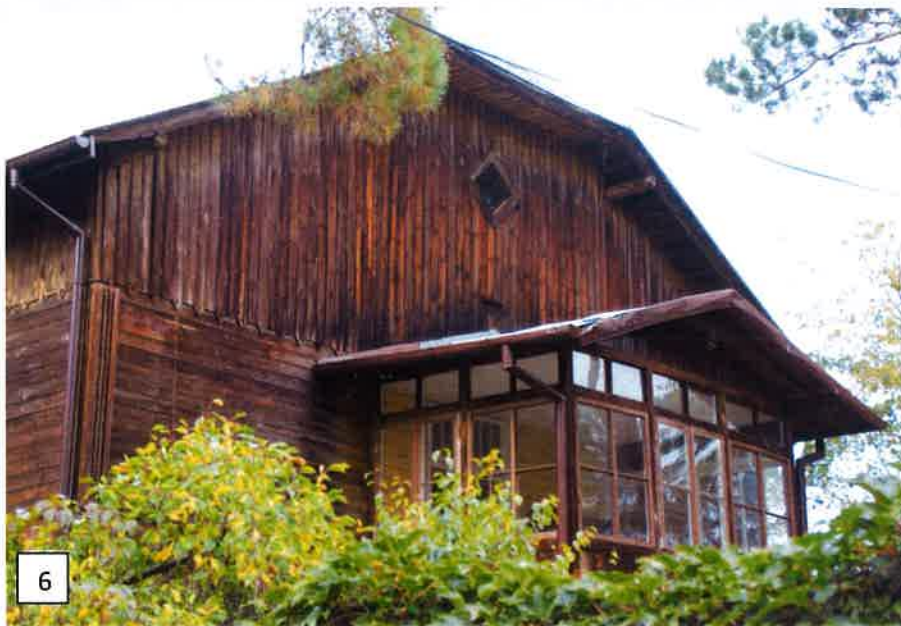
6

Elewacje boczne (wschodnia i zachodnia): układ obydwu elewacji jest podobny: 2-kondygnacyjne z wyodrębnionym szczytem poprzez układ szalunku, z centralnie umieszczoną werandą oraz oknami (3-dzielnymi) w północnej części parteru oraz małym oknem w kształcie rombu w szczycie. Pozostałe części elewacji są oszalowane bez dodatkowej artykulacji. W narożnikach werand umieszczono rury spustowe rynien. Na elewacji zachodniej znajduje się dawne podłączenie elektryczne i wtórnie umieszczono skrzynkę elektryczną.

Fot. 6. Szczyt wschodni  
Fot. 7 - 8. Detal szalunku elewacji

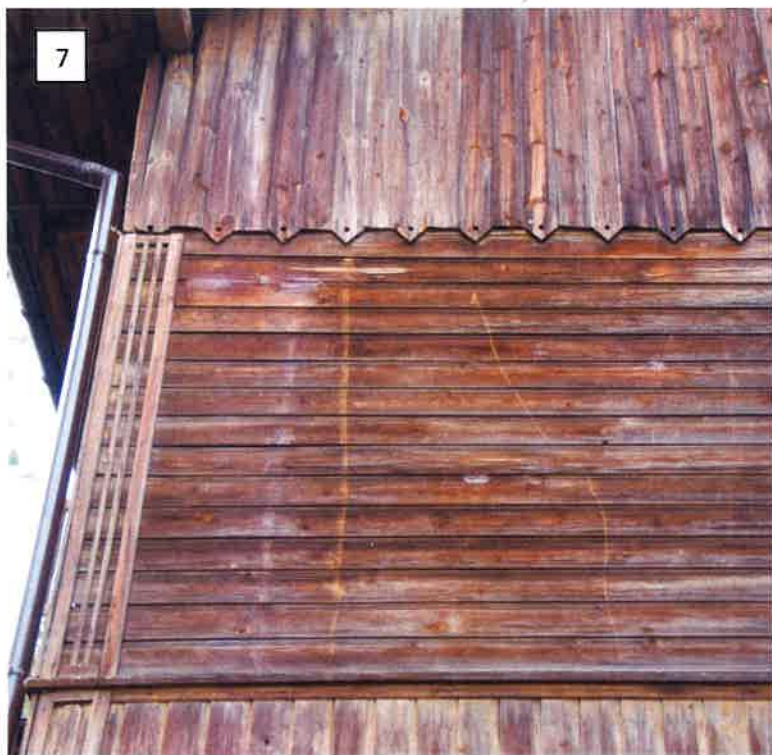
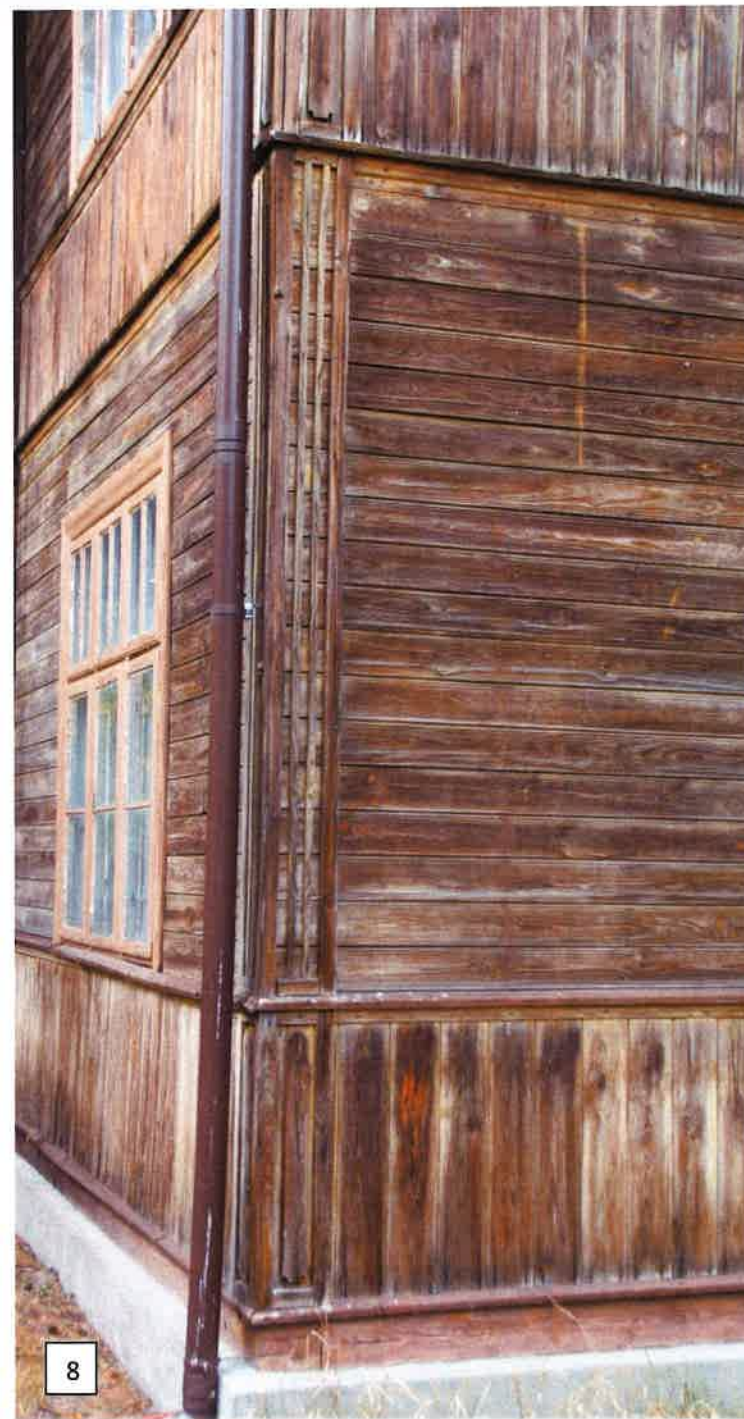
Elewacje: Wszystkie elewacje powyżej tynkowanego cokołu pokryte są szalunkiem z profilowanych w górnej części desek łączonych na nakładkę, tworząc jednolity układ dla wszystkich elewacji: w pasach podokiennych wydzielonych drewnianymi gzymsami, obiegającym elewacje poniżej dolnych i górnych okien szalunek ułożono pionowo; w przestrzeni pomiędzy oknami deski ułożono poziomo; przestrzeń pod okapem dachu (powyżej górnych okien) oraz szczyty oszalowane są deskami w układzie pionowym z których co druga zakończona jest trójkątnie z okrągłym otworem. Narożniki ozdobione są nabitą na deskowanie pionową, ażurową, geometryczną dekoracją.

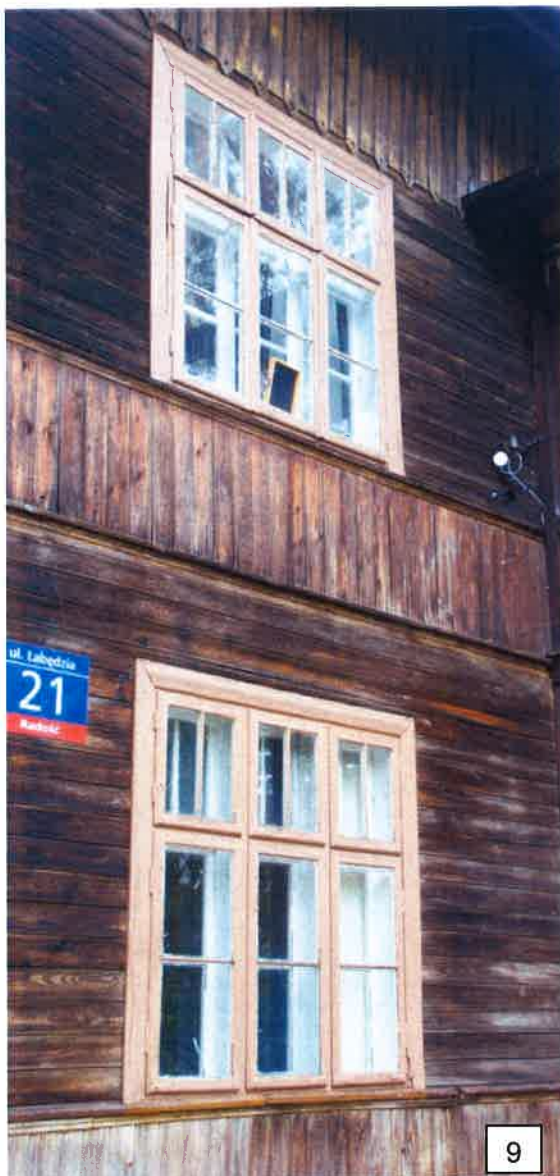
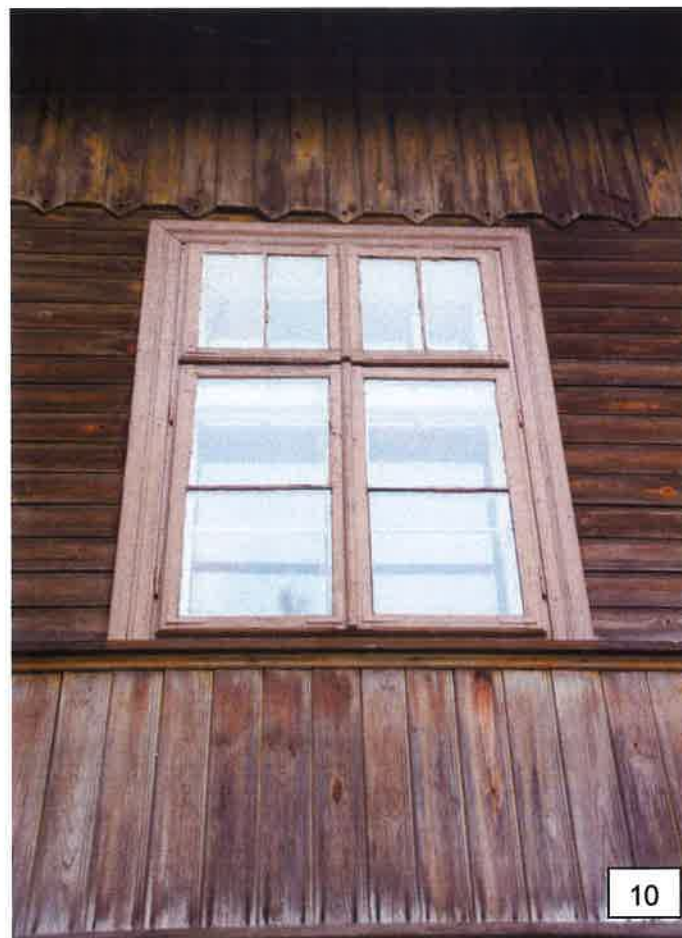
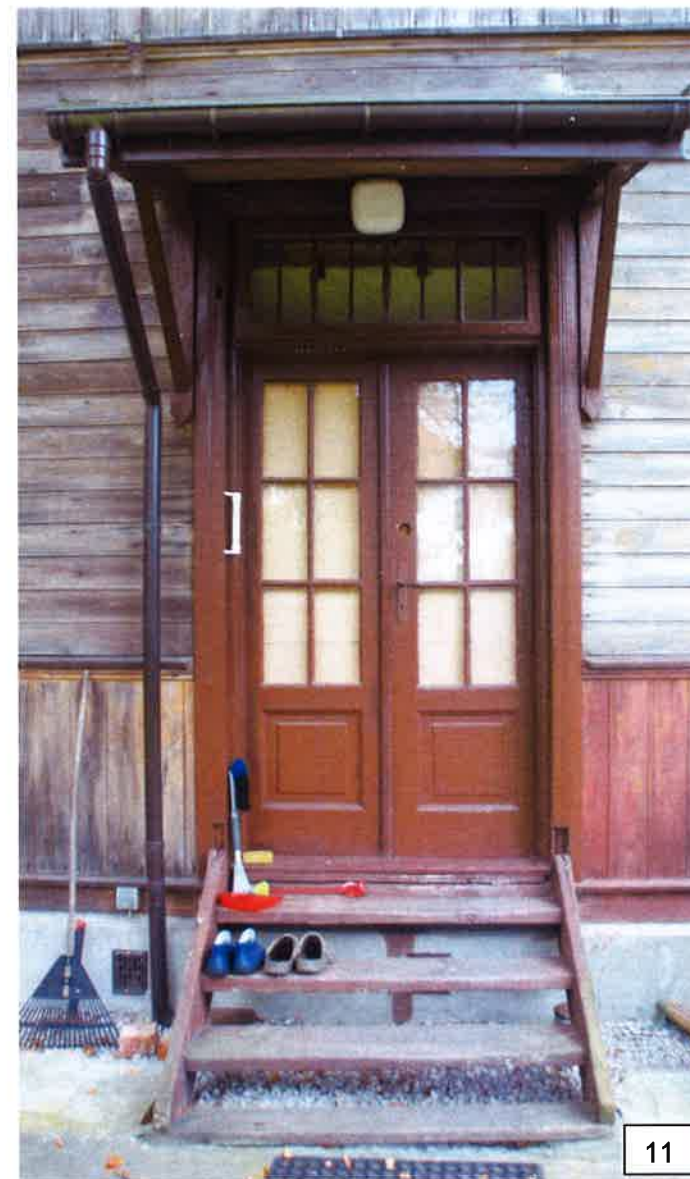
Otworki: stolarka okienna: drewniane, zdwojone okna ościeżnicowe, od wewnątrz większość okien ma zachowane drewniane parapety oparte na profilowanych wspornikach; zachowana jest duża część oryginalnych okuć, klamek i mechanizmów uchylnych.

Fot. 9. Okna w elewacji południowej  
Fot.10. Okno w elewacji północnej  
Fot.11. Główne drzwi wejściowe w elewacji

Widoczne są ubytki w stolarce. Część okien w szczególności na werandach wymieniona. Część drzwi wewnętrznych prawdopodobnie także wymieniono lub naprawiono. Część klamek, zamków i systemów uchylania okien została wymieniona na współczesne.

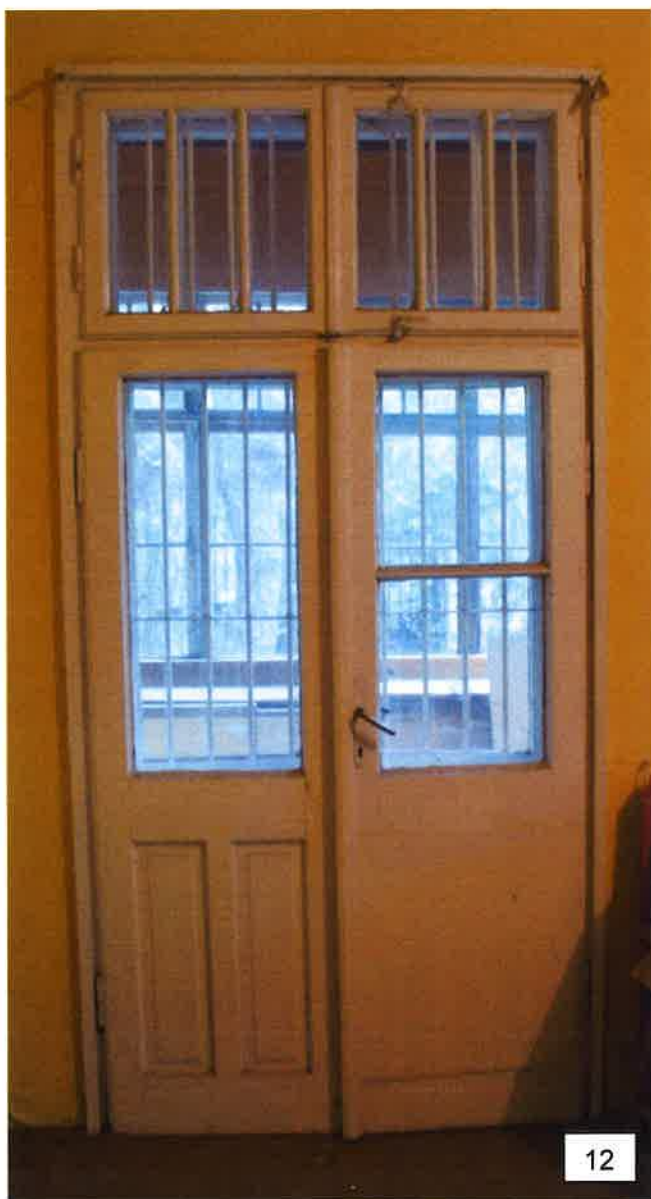
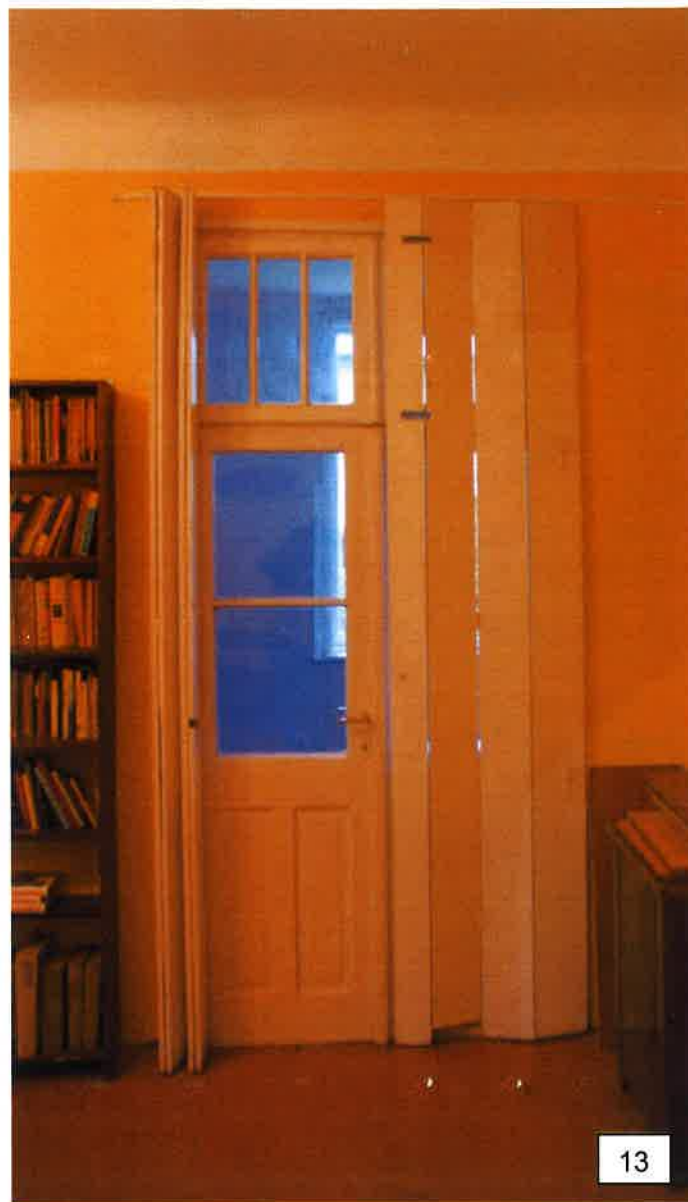
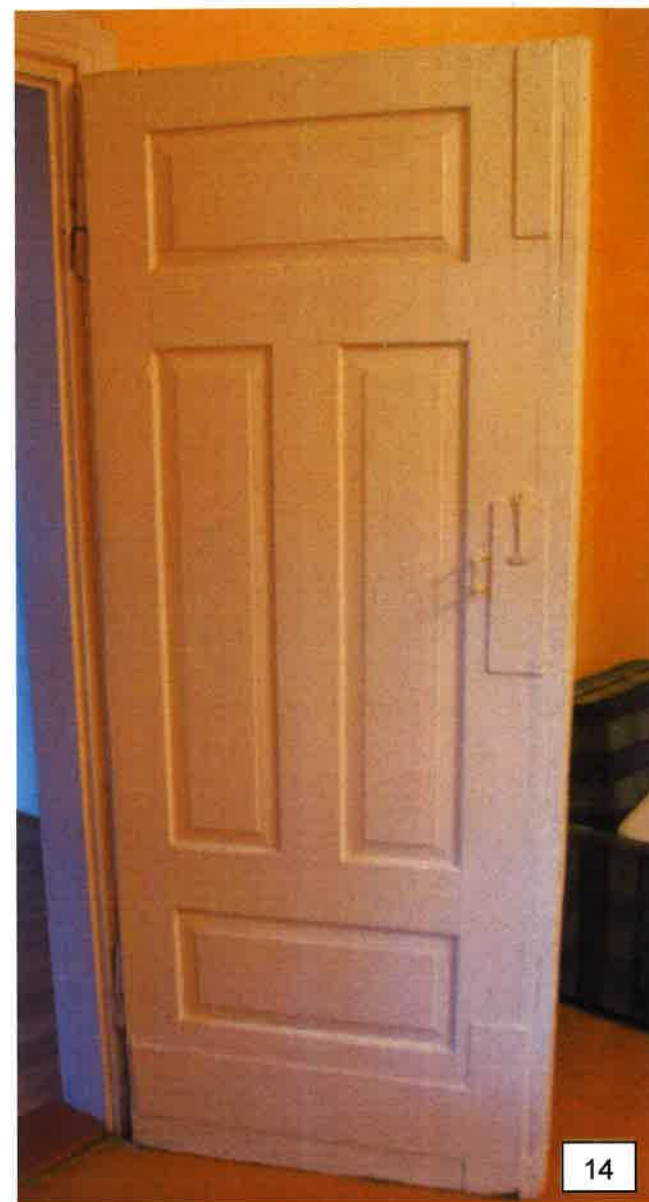
drzwi na werandy: zdwojone, ościeżnicowe, 2-skrzydłowe, drewniane, ramowo-płycinowe drzwi, szklone w ok. 2/3 wysokości (łącznie 4-dzielne poziomymi szprosami), ze stałym ślimieniem, 2-skrzydłowym poziomym nadślimieniem (łącznie 6-dzielne, pionowe szprosy), w zachodniej i wschodniej werandzie nadślimię rozwierane, w południowej odchylnie; zachowana jest duża część oryginalnych okuć i klamek, w drzwiach na werandę wschodnią zachowany jest mechanizm zamykający.

Fot. 12. Drzwi na werandę wschodnią – widok od wewnątrz  
Fot. 13. Drzwi na werandę zachodnią – widok od wewnątrz  
Fot. 14. Drzwi wewnętrzne na parterze

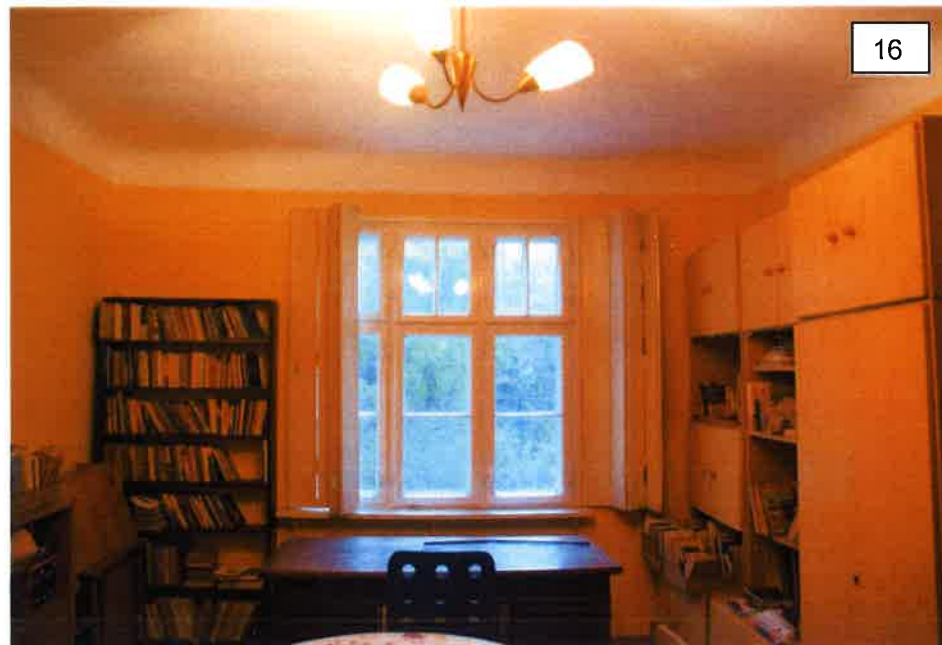
16

Fot. 16. Pokój na parterze (okno z pionowymi okiennicami wewnętrznymi)

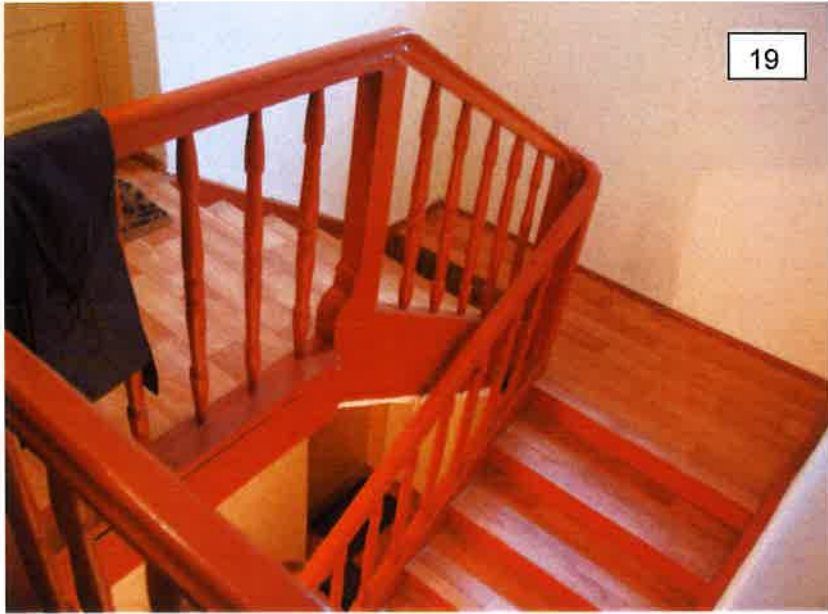
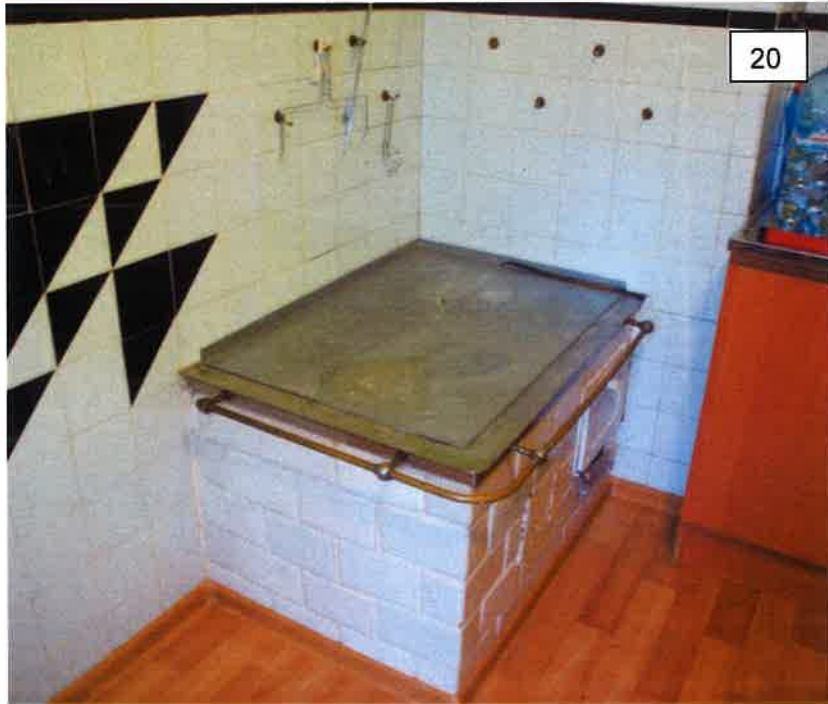
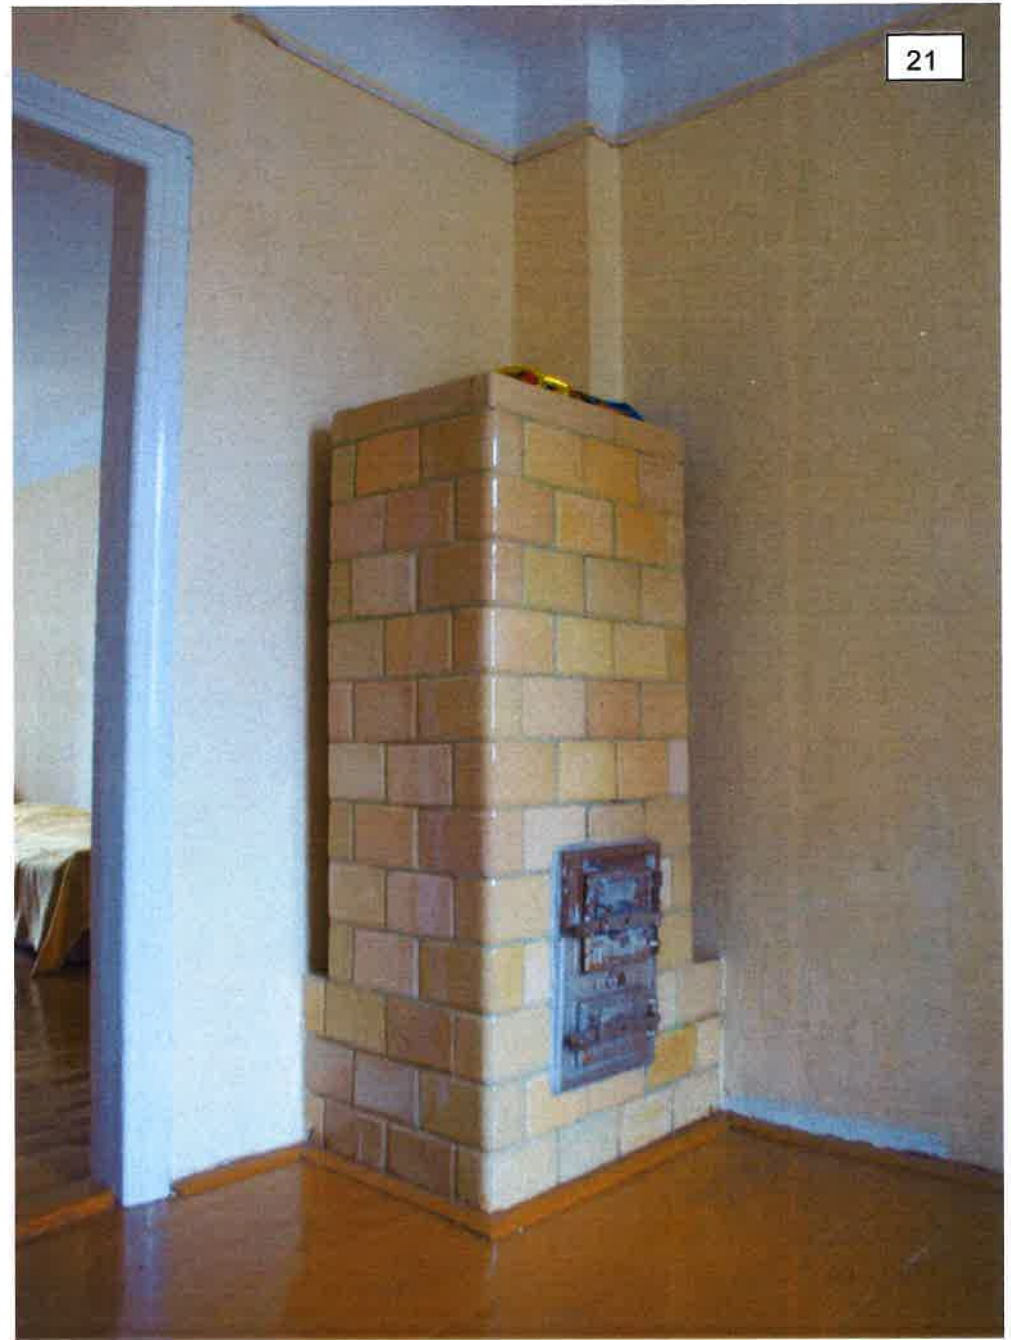
Wnętrze: wszystkie pomieszczenia w części mieszkalnej budynku są tynkowane i malowane; zachowane są 4 z 7 pieców kaflowych (**wkładka 2 – pomieszczenia: 0.11, 1.4, 1.5, 1.9**) oraz 1 z 5 kuchni węglowych (**wkładka 2- pomieszczenie 1.2**) pozostałe zostały rozebrane z powodu złego stanu technicznego. W południowo-zachodnim pokoju (**wkładka 2- pomieszczenie 0.5**) zachowane są wielodzielne pionowe okiennice wewnętrzne zarówno w oknie, jak i drzwiach zachodniej werandy. W mieszkaniu wydzielonym w części wschodniej budynku wtórnie okratowano okna i drzwi na werandę.

Fot. 19. Klatka schodowa

Fot. 20. Kuchnia węglowa

Fot. 21. Piec kaflowy

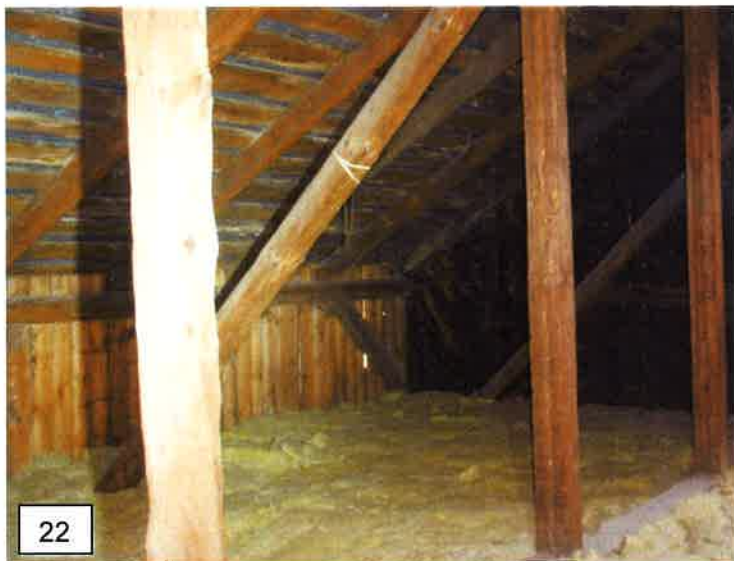
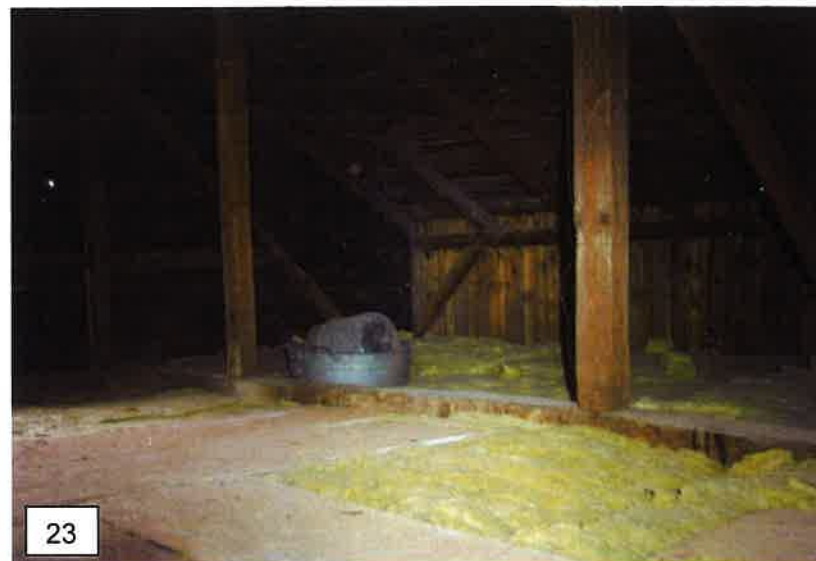
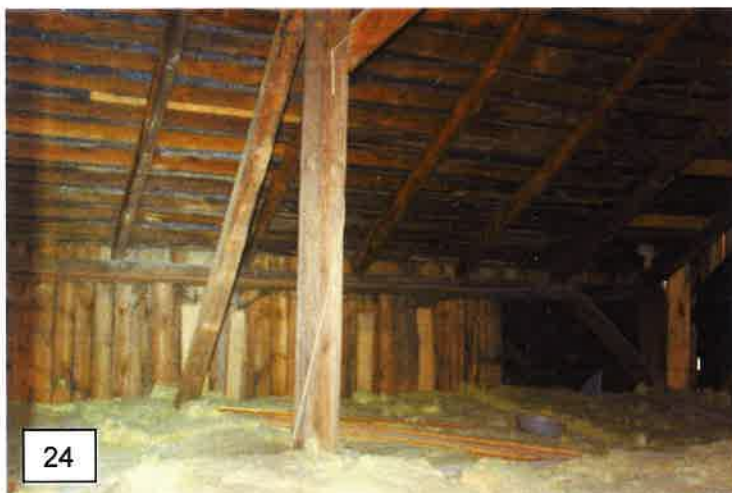
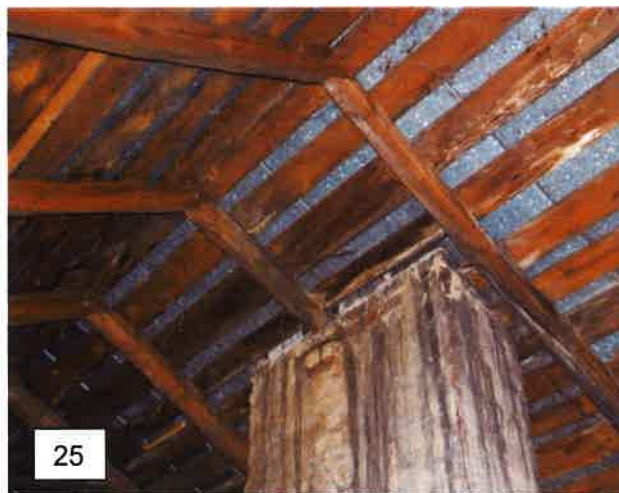
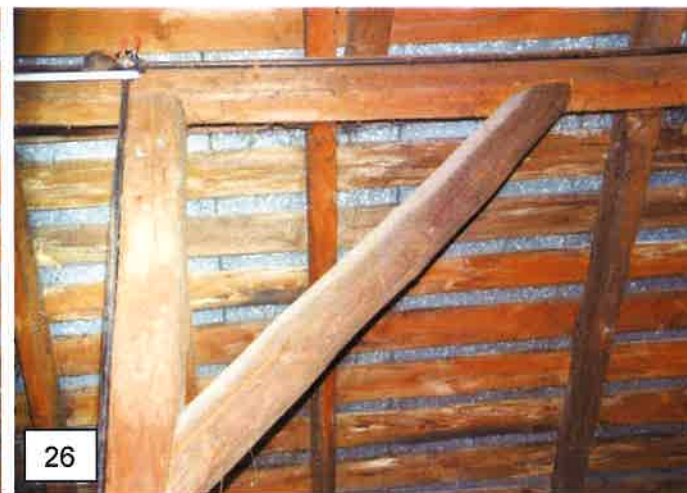
**Wieżba dachowa:** drewniana, krokwiowa, stolcowa o 4 ramach stolcowych z czego dwie skrajne tworzą ściany kolankowe dachu budynku. Ramy stolcowe zbudowane z podwaliny i płatwi z 10 stolcami z czego 4 środkowe wsparte dodatkowo zastrzałami (przy kominach). Ramy ustawione niezależnie wobec rozstawu krokwi. Elementy konstrukcji łączone na połączenia czopowe i wrębowe oraz zwiżdżanie w kalenicy kołkowanym. Elementy konstrukcyjne więźby obrabiane mechanicznie, nie zidentyfikowano znaków ciesielskich. Krokwie o profilowanych końcówkach wychodzą poza ściany kolankowe tworząc widoczny okap. Niektóre stolce na całej długości posiadają wręby umożliwiające montaż poziomych belek (być może planowano wydzielić pomieszczenia na poddaszu).

Fot. 22-26. Więźba dachowa

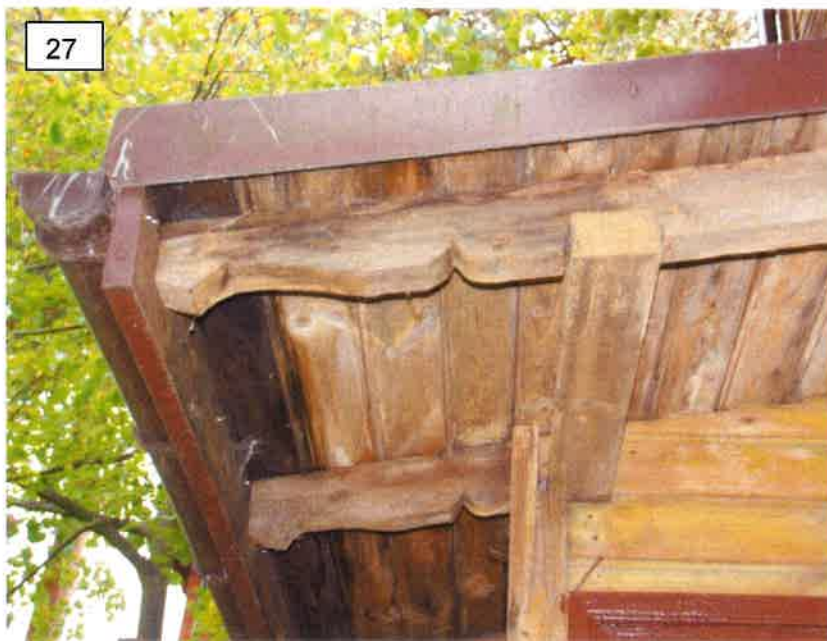
27

- Fot. 27. Zakończenia krokwi
- Fot. 28. Profilowanie szalunku i ram okiennych
- Fot. 29. Zamknięcie okna
- Fot. 30. Zamknięcie drzwi na werandę wschodnią - górną
- Fot. 31. Wspornik parapetu
- Fot. 32. Klamka w drzwiach do pokoju
- Fot. 33. Wieszak na drzwiach między pokojami
