# KARTA EWIDENCYJNA ZABYTKU NIERUCHOMEGO

BUDYNEK MIESZKALNY KOLEI NADWIŚLAŃSKIEJ NA STACJI  
WARSZAWA FALENICA (Z BUDYNKIEM GOSPODARCZYM) (WAW16344)

około 1910 r.

ul. Patriotów 30D  
nr ewidencyjny działki  
nr księgi wieczystej

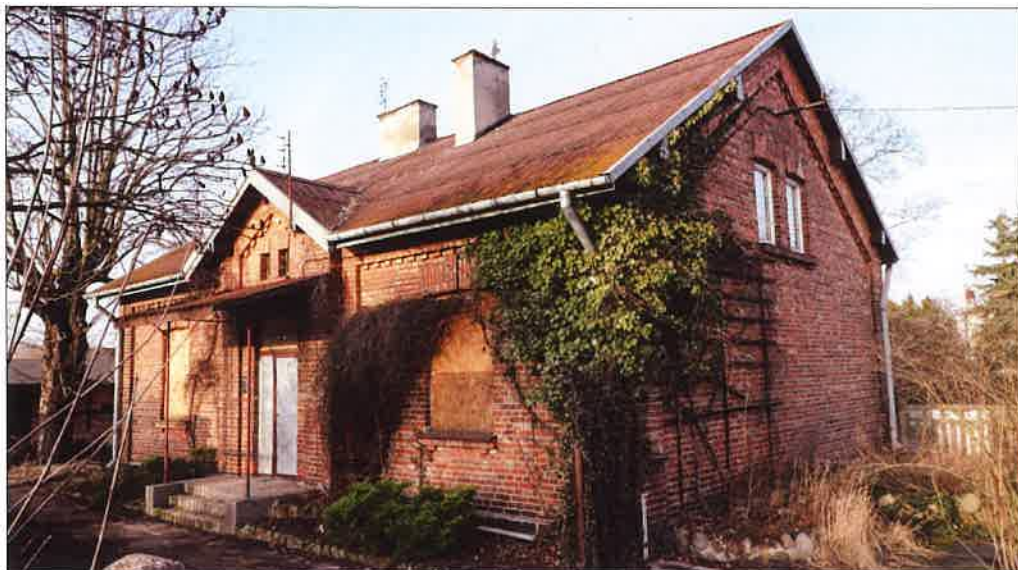
Widok ogólny budynku od strony południowej, od strony linii kolejowej. (fot. Jakub Andrzejewski, 2020 r.)

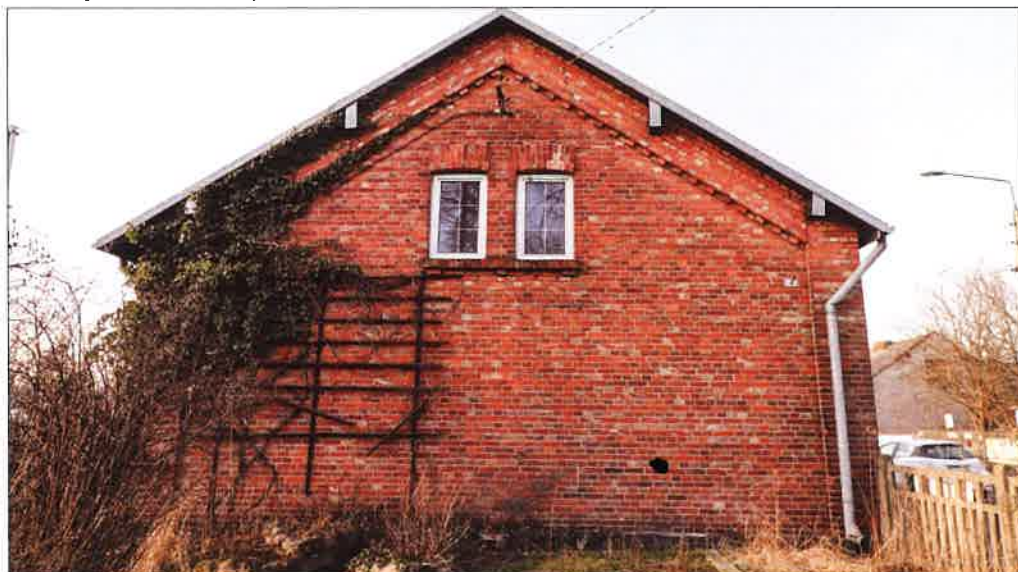
Elewacja południowo-wschodnia budynku. (fot. Jakub Andrzejewski, 2020 r.)

**Elewacja południowo-wschodnia:** elewacja posadowiona na widocznej ścianie fundamentowej wykonanej z granitowych ciosów kamiennych, licowana cegłą, cegła ułożona w wążku krzyżowym na zaprawie wapiennej, spoinowana zaprawą cementowo-wapienną lub cementową; 2 osie okienne w kondygnacji poddasza, powyżej widoczne spadki dwóch połącią dachowych opartych na ścianie elewacji oraz widocznych elementach konstrukcyjnych: płatwiach i krokwiach.

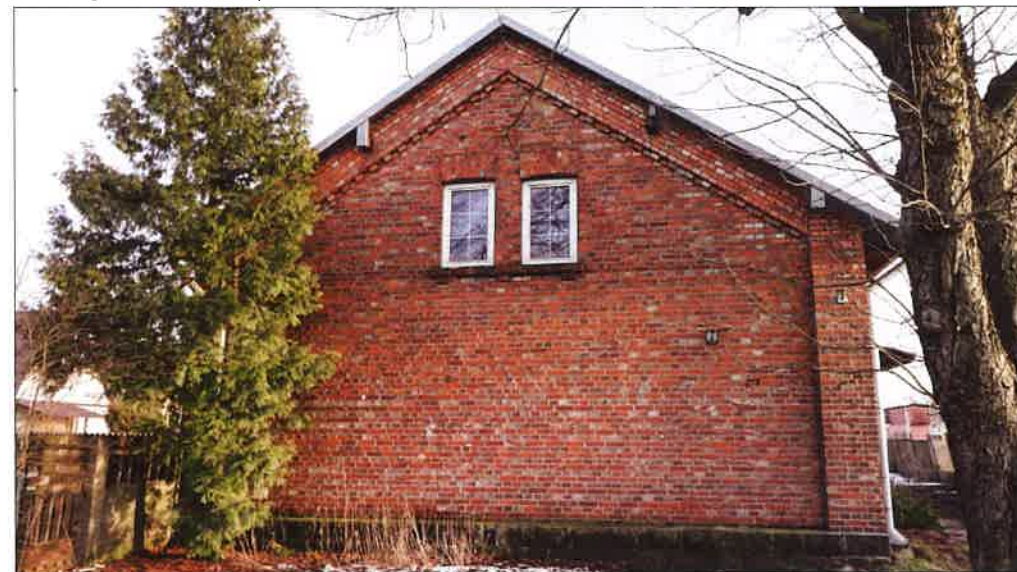
Elewacja północno-zachodnia budynku. (fot. Jakub Andrzejewski, 2020 r.)

**Elewacja północno-zachodnia:** elewacja posadowiona na widocznej ścianie fundamentowej wykonanej z granitowych ciosów kamiennych, licowana cegłą, cegła ułożona w wążku krzyżowym na zaprawie wapiennej, spoinowana zaprawą cementowo-wapienną lub cementową; 2 osie okienne w kondygnacji poddasza, powyżej widoczne spadki dwóch połącią dachowych opartych na ścianie elewacji oraz widocznych elementach konstrukcyjnych: płatwiach i krokwiach.

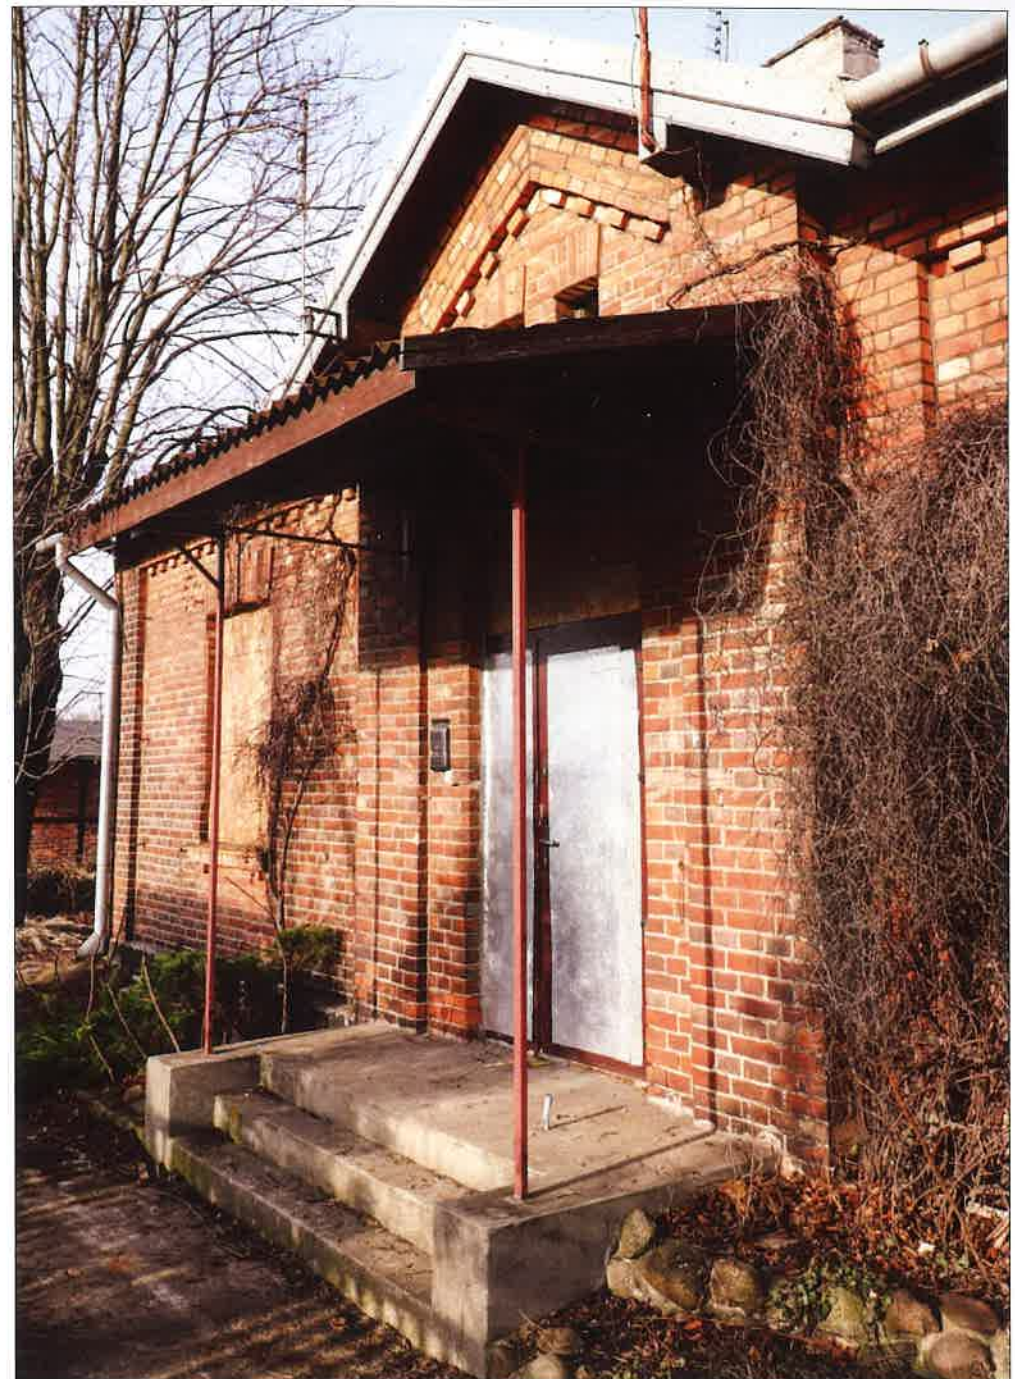
Widok ryzalitu wejściowego w elewacji południowo-zachodniej. (fot. Jakub Andrzejewski, 2020 r.)

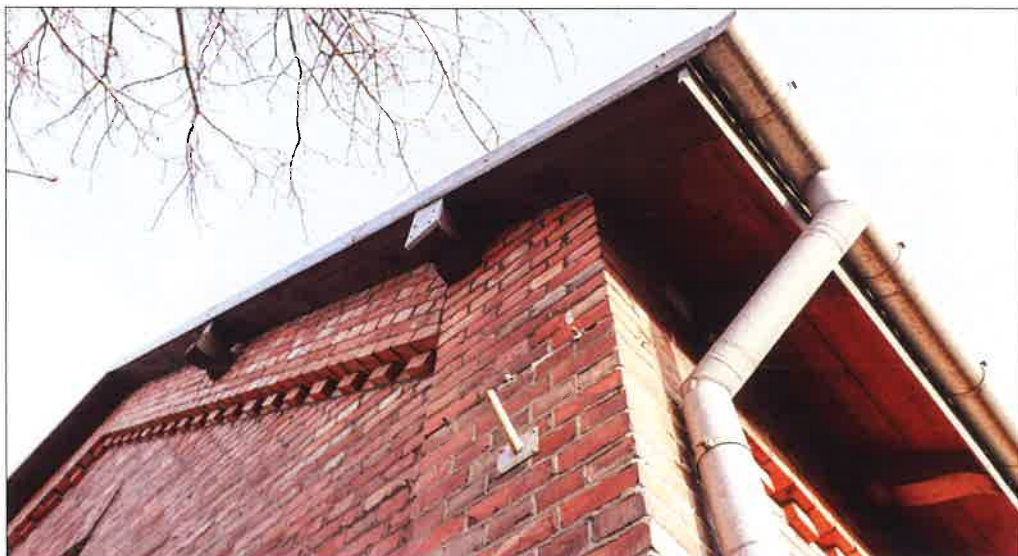
Okap połączeni dachowej przy narożu zachodnim, widoczne zdobnie zakończone płatwie oraz krokwie oraz wtórnie wykonana obróbka blacharska. (fot. Jakub Andrzejewski, 2020 r.)

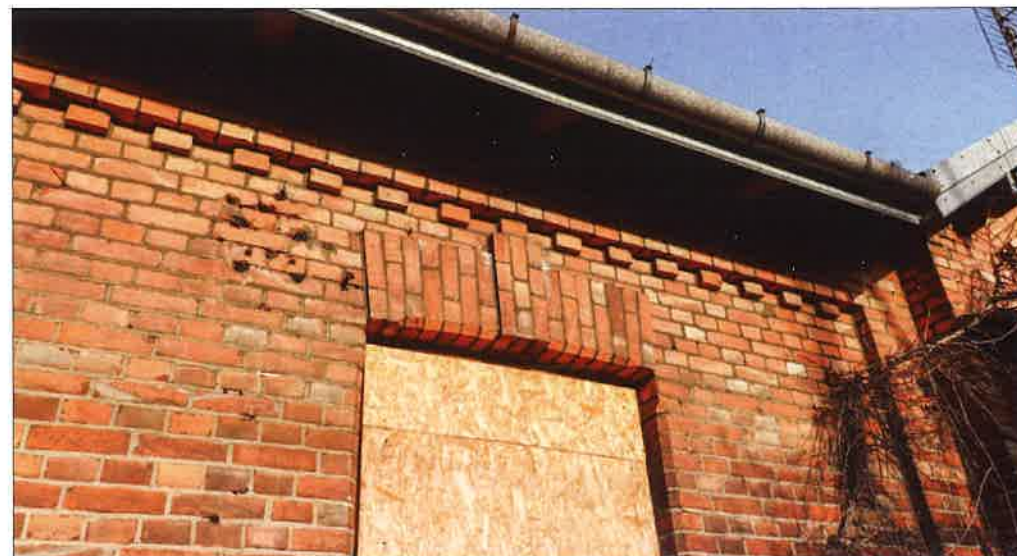
Elewacja południowo-zachodnia, widoczny prosty fryz ząbkowy powyżej otworu okiennego. (fot. Jakub Andrzejewski, 2020 r.)

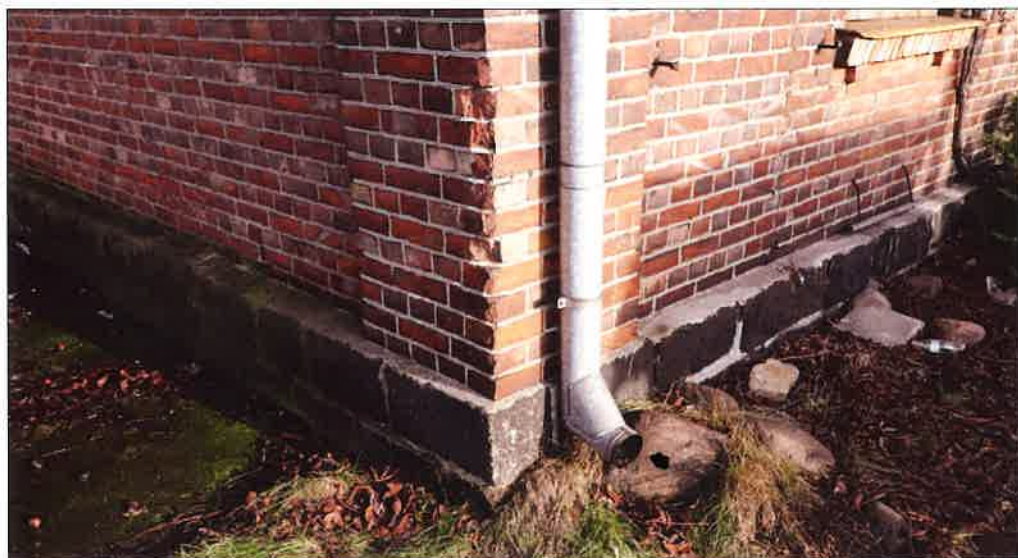
**FUNDAMENTY:** obiekt wzniesiony na fundamencie z kamiennych ciosów granitowych na zaprawie wapiennej, ściany fundamentowe wznoszą się na około 40 - 50 cm powyżej powierzchni terenu, tworząc niewielki cokół odstający na około 5 cm od lica ścian ceglanych wznoszących się powyżej, przypuszczalna grubość ścian fundamentowych wynosi około 84 - 92 cm, dokładna głębokość posadowienia ścian nie jest znana.

Naroże zachodnie i widoczna ściana fundamentowa wykonana z granitowych ciosów kamiennych na zaprawie wapiennej. (fot. Jakub Andrzejewski, 2020 r.)

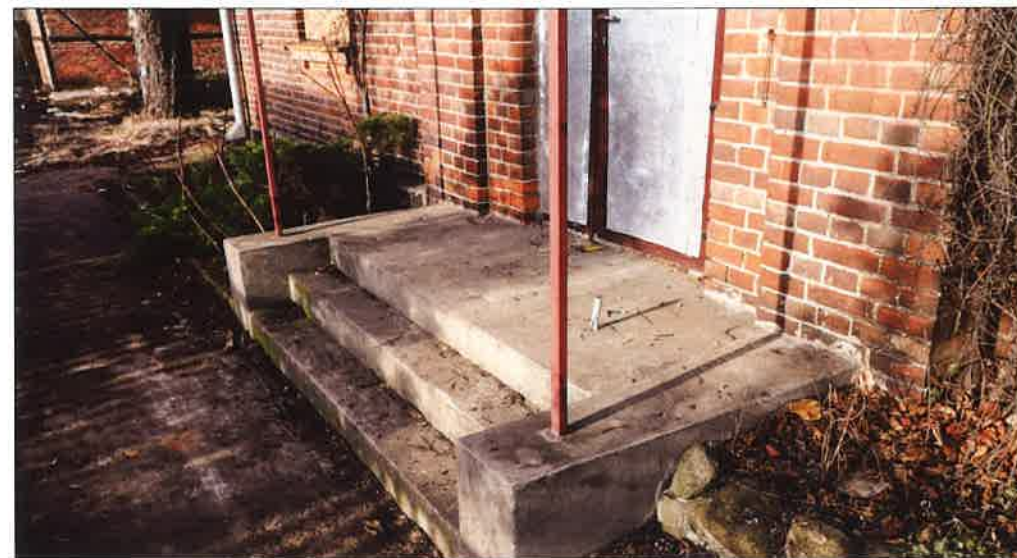
Wtórnie wykonane schody z podestem przed wejściem do budynku w elewacji południowo-zachodniej. (fot. Jakub Andrzejewski, 2020 r.)

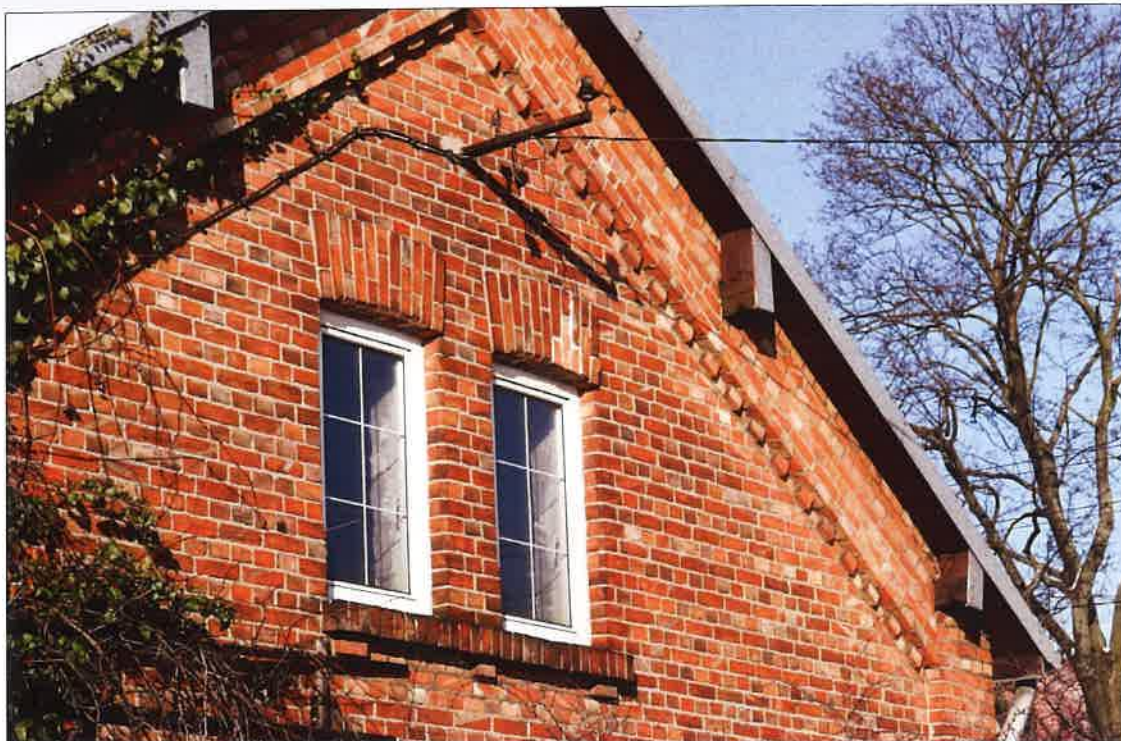
Szczyt elewacji południowo-zachodniej, widoczny prosty fryz kostkowy i poniżej dwa oryginalne otwory okienne z wtórną stolarką pcw. (fot. Jakub Andrzejewski, 2020 r.)

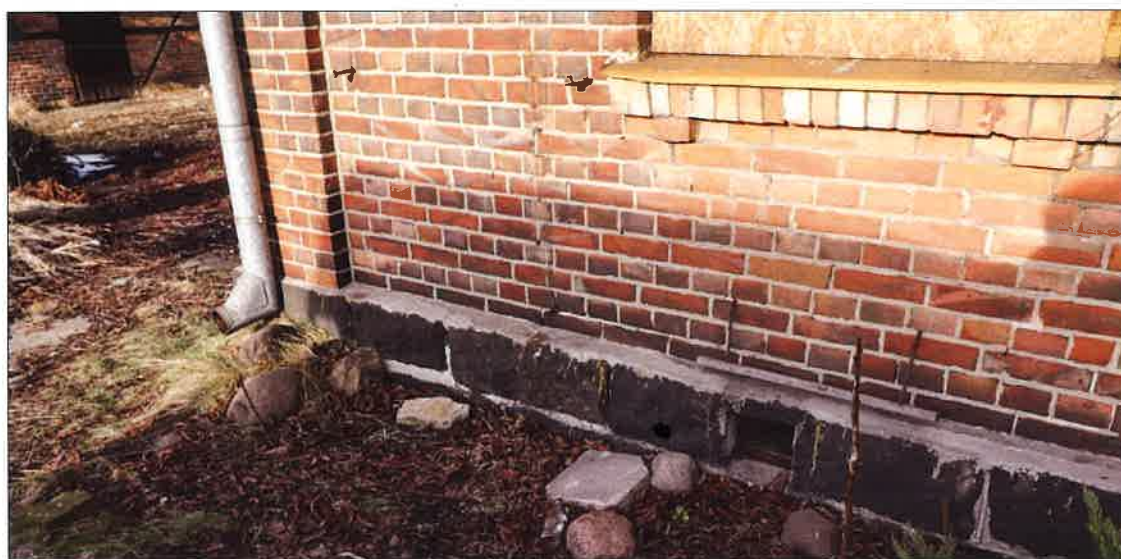
Ściana fundamentowa w elewacji południowo-zachodniej wykonana z granitowych ciosów kamiennych na zaprawie wapiennej. (fot. Jakub Andrzejewski, 2020 r.)

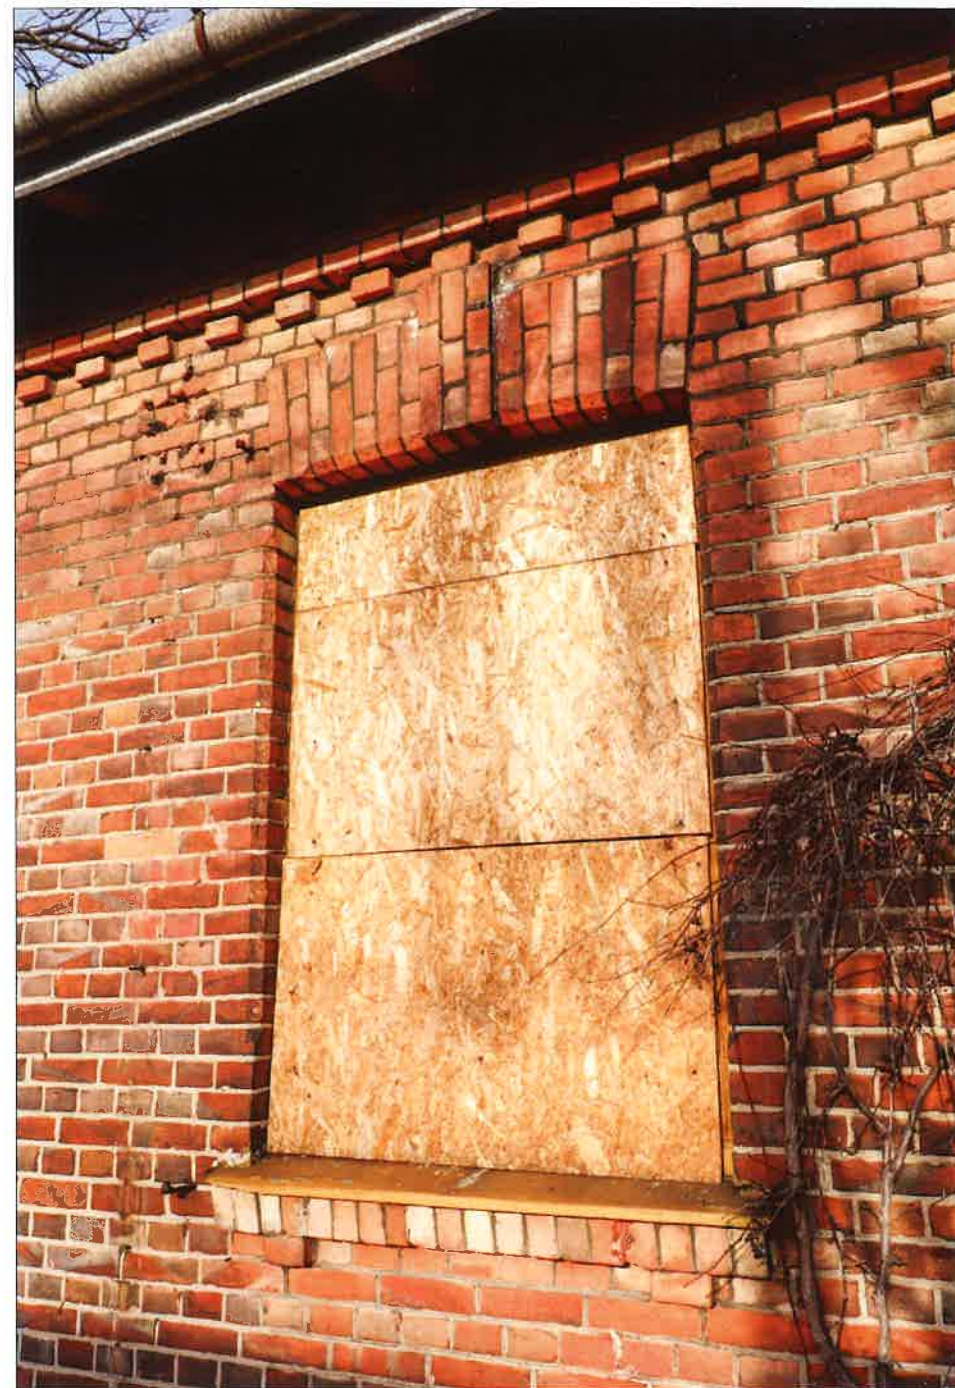
Okno w elewacji południowo-zachodniej wtórnje zaślepienie płytą OSB. (fot. Jakub Andrzejewski, 2020 r.)

Budynek został ujęty w gminnej ewidencji zabytków pod numerem ID: WAW16344. Obiekt wymaga generalnego remontu wnętrz, przywrócenia części zdemontowanej oryginalnej stolarki okiennej i drzwiowej. Konieczne jest także wykonanie wszystkich nowych instalacji w budynku (wod-kan., elektrycznej oraz grzewczej). Należy rozważyć wpis do rejestru zabytków.

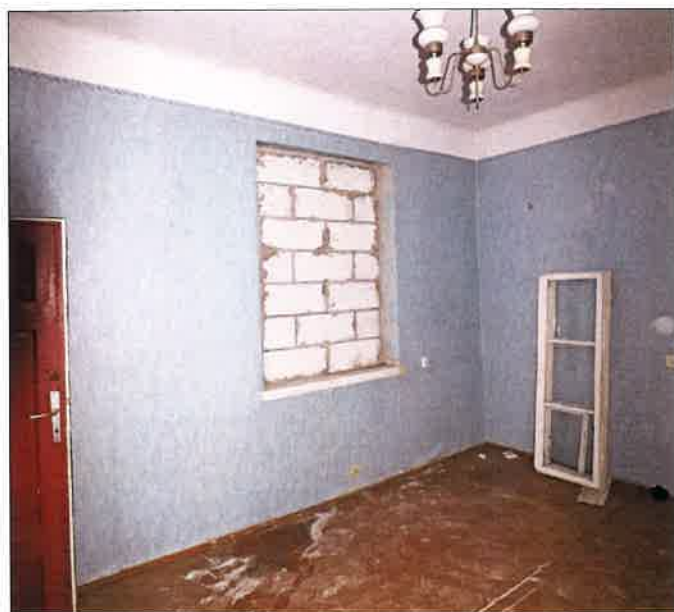
Pomieszczenie w zachodnim narożu budynku, widoczny wtórnie zamurowany otwór okienny w ścianie elewacji południowo-zachodniej. (fot. Jakub Andrzejewski, 2020 r.)

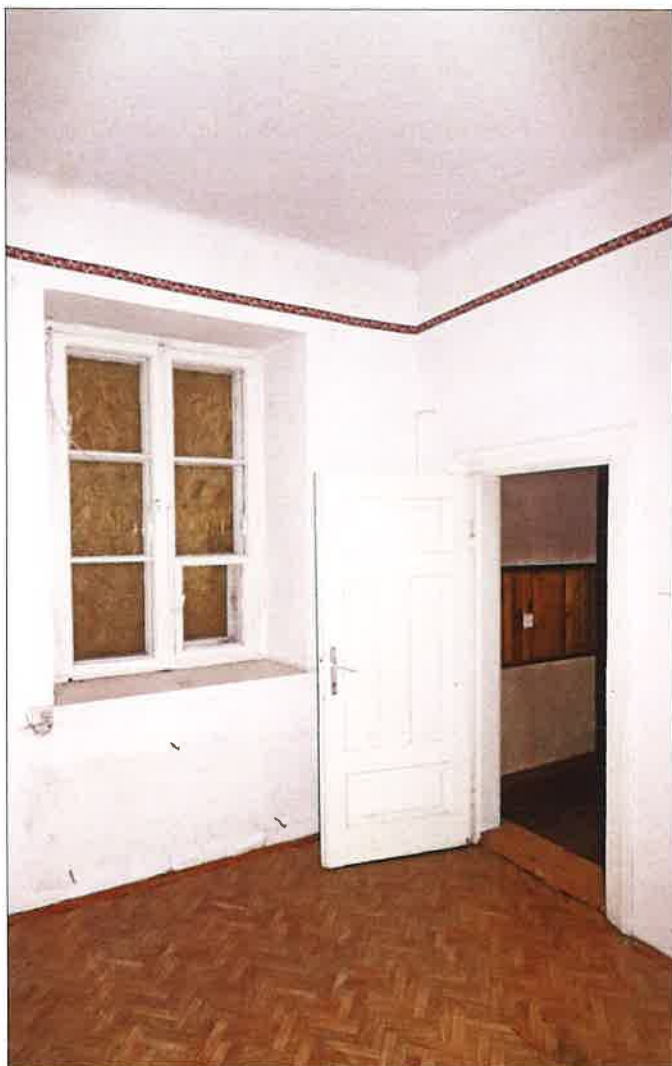
Pomieszczenie w północnym narożu budynku, widoczna stolarka okienna i drzwiowa, okno zostało wtórnie zakryte od strony zewnętrznej. (fot. Jakub Andrzejewski, 2020 r.)

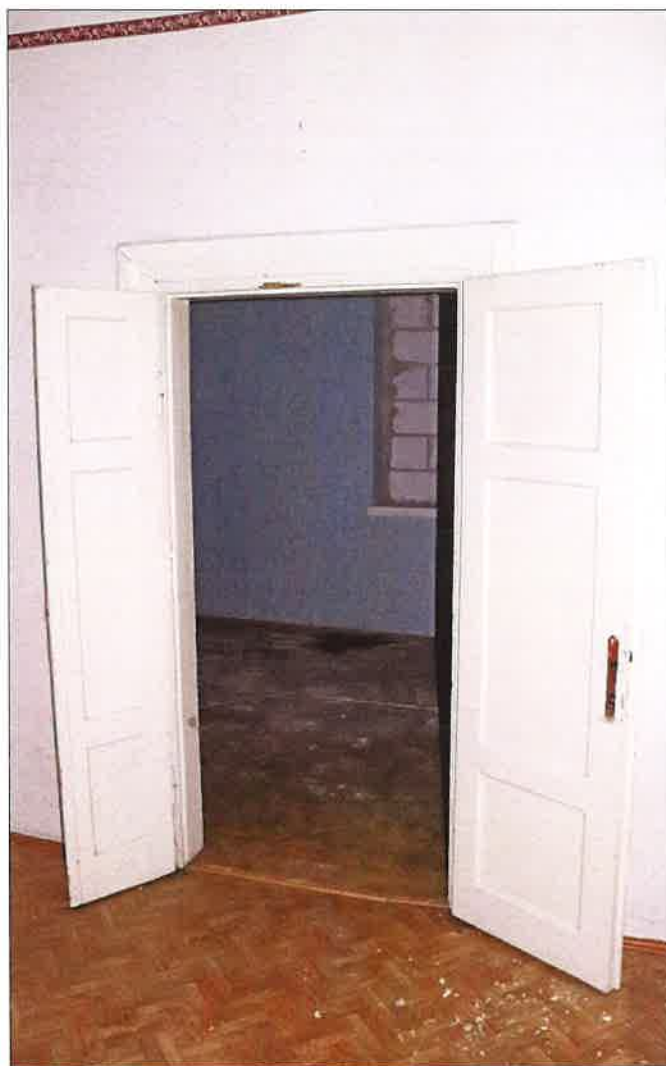
Oryginalne drewniane dwuskrzydłowe drzwi pomiędzy pomieszczeniami w północnej części budynku. (fot. Jakub Andrzejewski, 2020 r.)

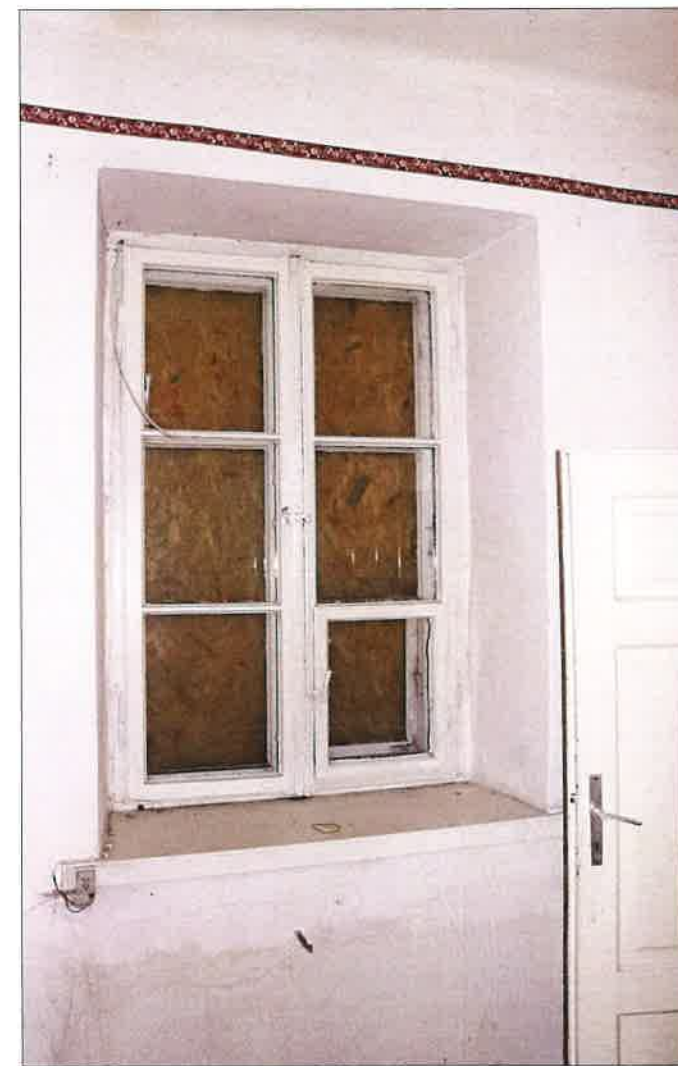
**OKNA:** 3 okna oryginalne, drewniane, ościeżnicowe (polskie), 2-skrzydłowe, pojedyncze skrzydło 3-kwaterowe, okna o wymiarach 125×185 cm; 2 okna wtórne, z pcw, 2-skrzydłowe, pojedyncze skrzydło 3-kwaterowe, okna o wymiarach 125×185 cm; 4 okna wtórne, 1-skrzydłowe, z nalepionymi na szybę od wewnętrznej strony szprosami z pozornym podziałem na 6 kwater, okna o wymiarach 78×127 cm;

Oryginalne drewniane okno ościeżnicowe typu polskiego w ścianie elewacji północno-wschodniej. (fot. Jakub Andrzejewski, 2020 r.)

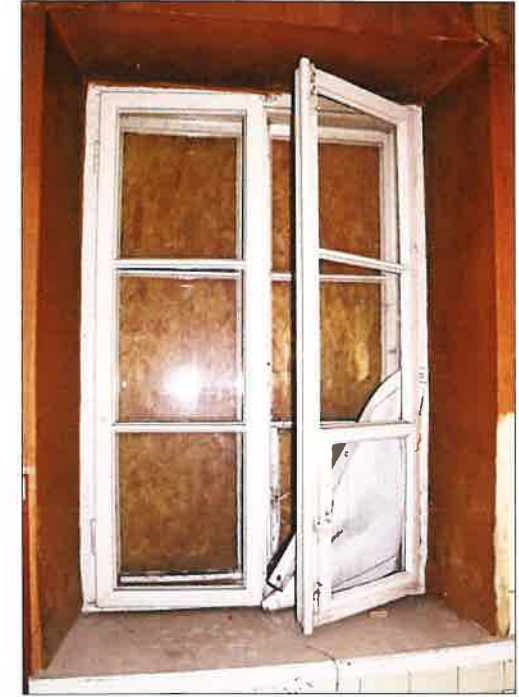
Oryginalne drewniane okno ościeżnicowe typu polskiego w pomieszczeniu dawnej kuchni. (fot. Jakub Andrzejewski, 2020 r.)

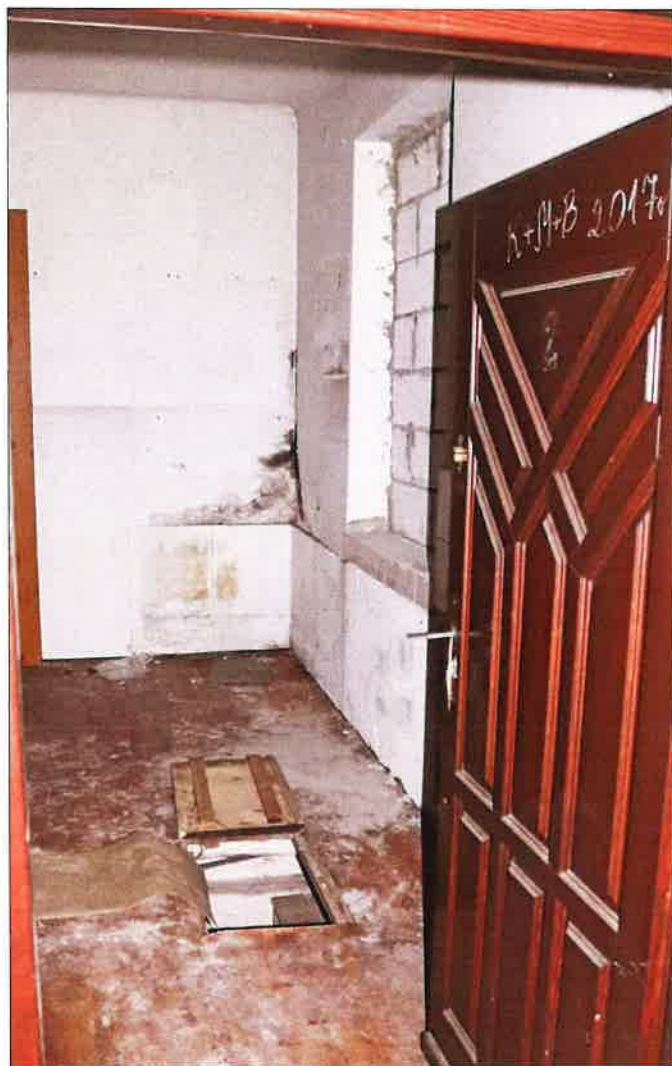
Wejście mieszkania po południowej stronie budynku, widoczne z głównego korytarza wejściowego wtórne drzwi, zamurowany otwór okienny oraz wejście do pomieszczenia piwnicznego pod podłogą. (fot. Jakub Andrzejewski, 2020 r.)

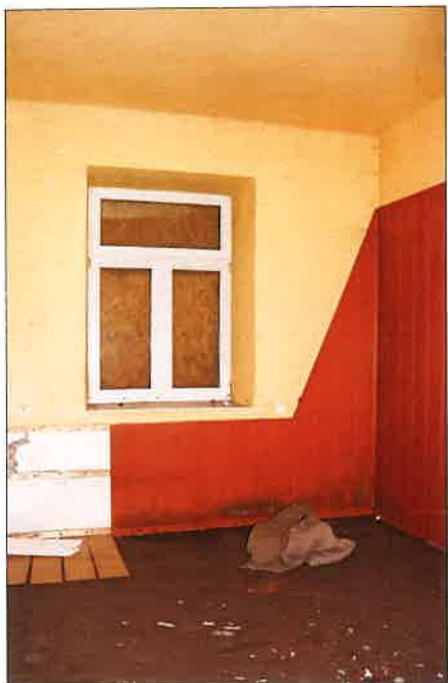
Pomieszczenie we wschodnim narożu budynku z widocznym wtórnie wstawionym oknem pcw. (fot. *Jakub Andrzejewski, 2020 r.*)

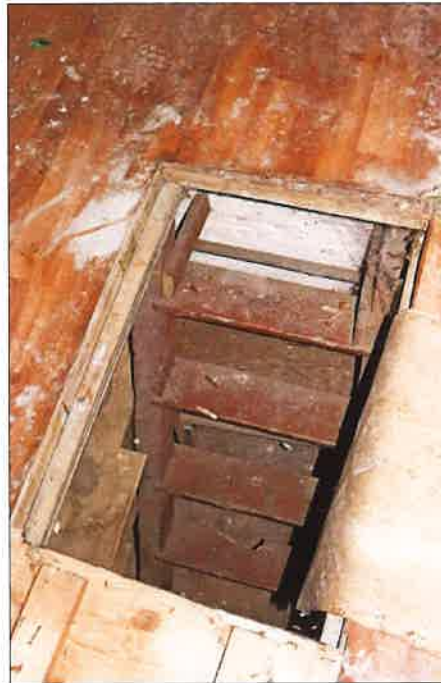
**PIWNICE:** najprawdopodobniej oryginalne, znajdujące się pod podłogą w dwóch pomieszczeniach: środkowym po stronie północno-wschodniej oraz narożnym po południowej stronie budynku; najprawdopodobniej oryginalne z późniejszymi wtórnymi przebudowaniami oraz ich pogłębieniem, z wejściami bezpośrednio z pomieszczeń; pomieszczenia głębokości około 180 - 200 cm.

Wejście do niewielkiej piwnicy pod podłogą w pomieszczeniu w południowym narożu budynku. (fot. *Jakub Andrzejewski, 2020 r.*)

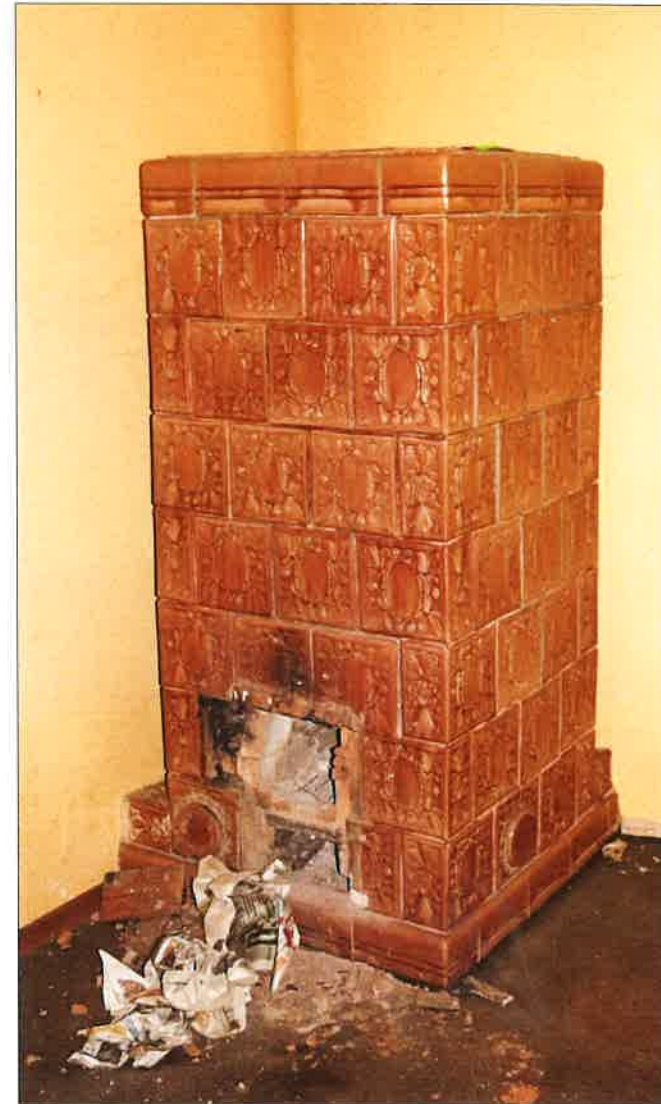
Najprawdopodobniej oryginalny piec kaflowy w pomieszczeniu we wschodnim narożu budynku. Piec został uszkodzony przez bezdomnych włamujących się do budynku. (fot. *Jakub Andrzejewski, 2020 r.*)

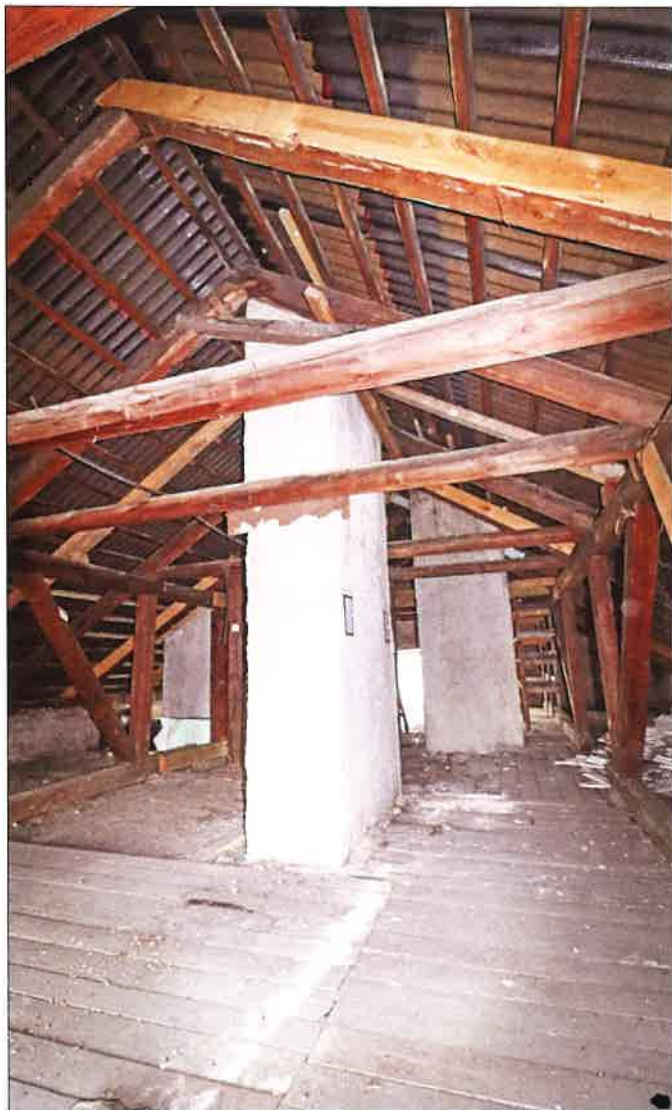
Kondygnacja poddasza z widoczną drewnianą konstrukcją wsporczą dachu oraz murowanymi kominami, widok w kierunku południowo-wschodnim. (fot. Jakub Andrzejewski, 2020 r.)

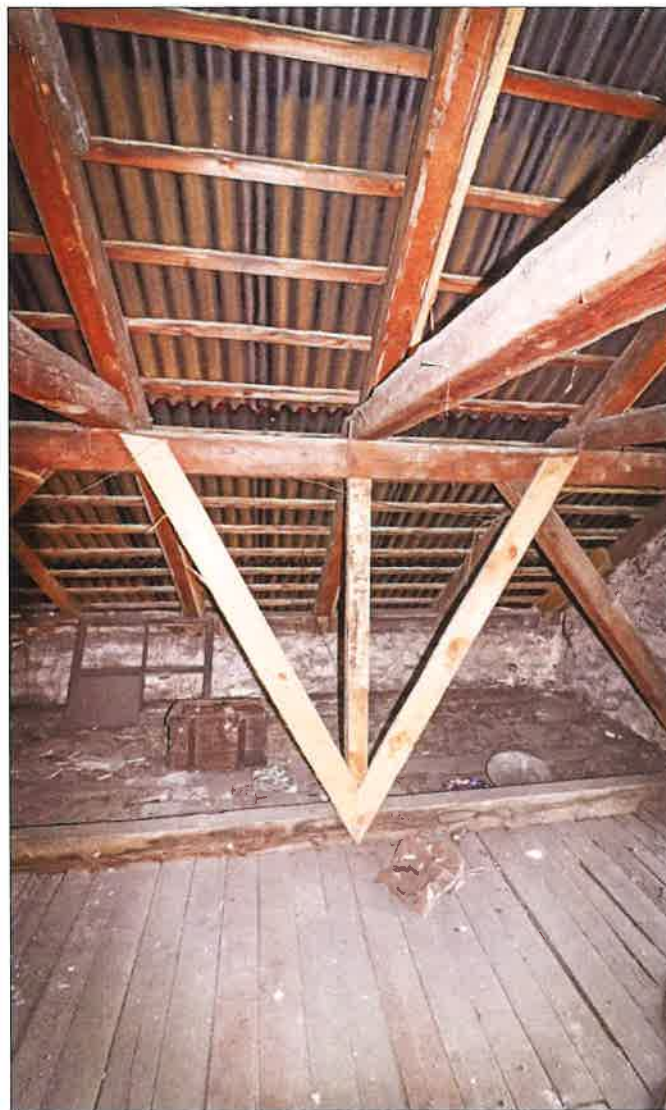
Widok drewnianej konstrukcji krokwiowo-jętkowej opartej na ścianie stolcowej i widocznych w głębi murłatach. (fot. Jakub Andrzejewski, 2020 r.)

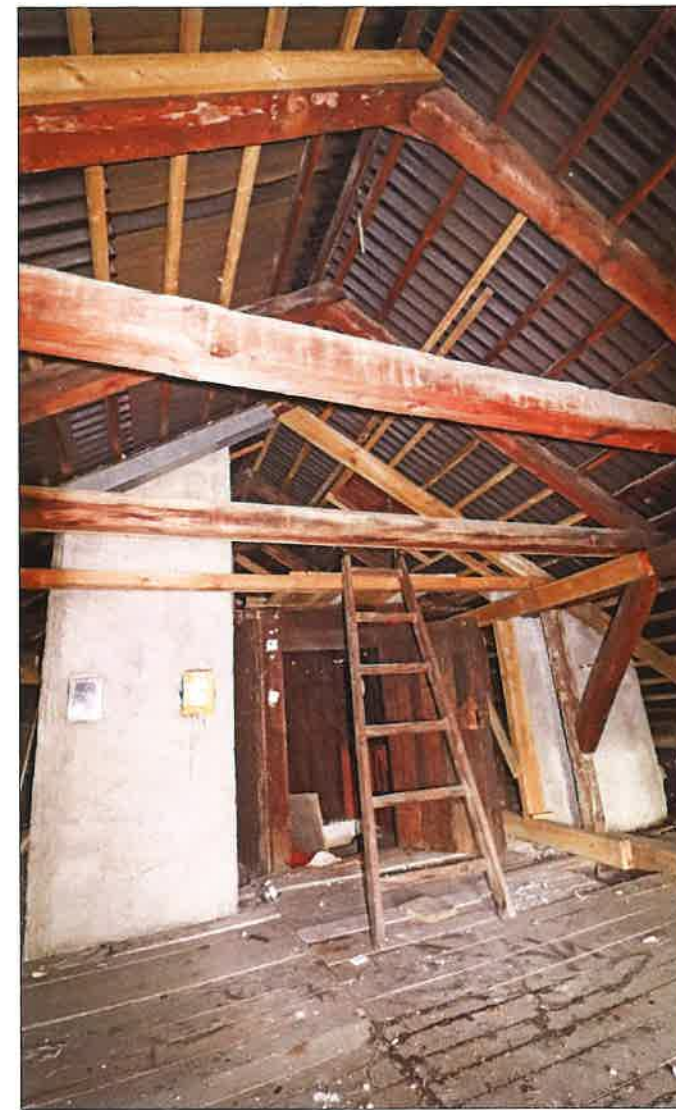
Kondygnacja poddasza z widoczną drewnianą konstrukcją krokwiowo-jętkową dachu, z wyjściem prowadzącym do korytarza głównego w parterze budynku oraz murowanymi kominami. (fot. Jakub Andrzejewski, 2020 r.)

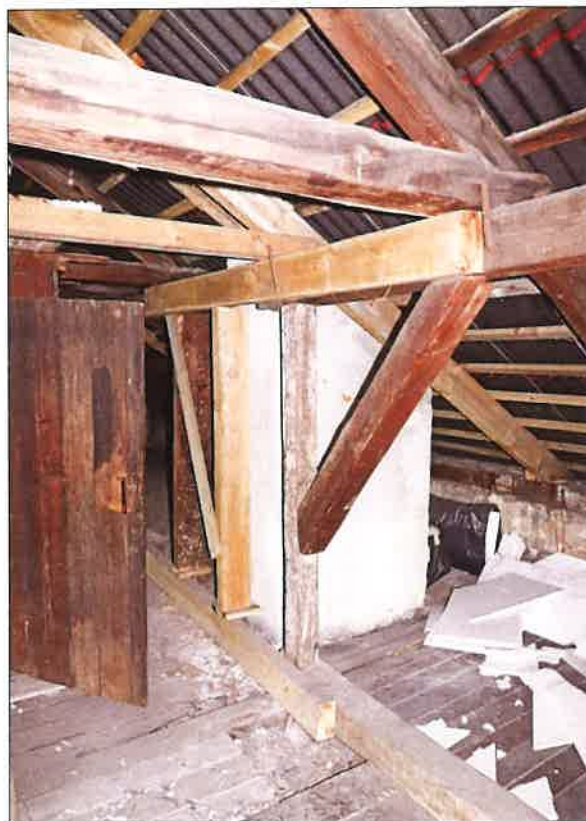
Ściana stolcowa złożona z częściowo wymienionych elementów konstrukcyjnych tj. płatwi, stolca (słupa) oraz podwaliny. (fot. *Jakub Andrzejewski, 2020 r.*)

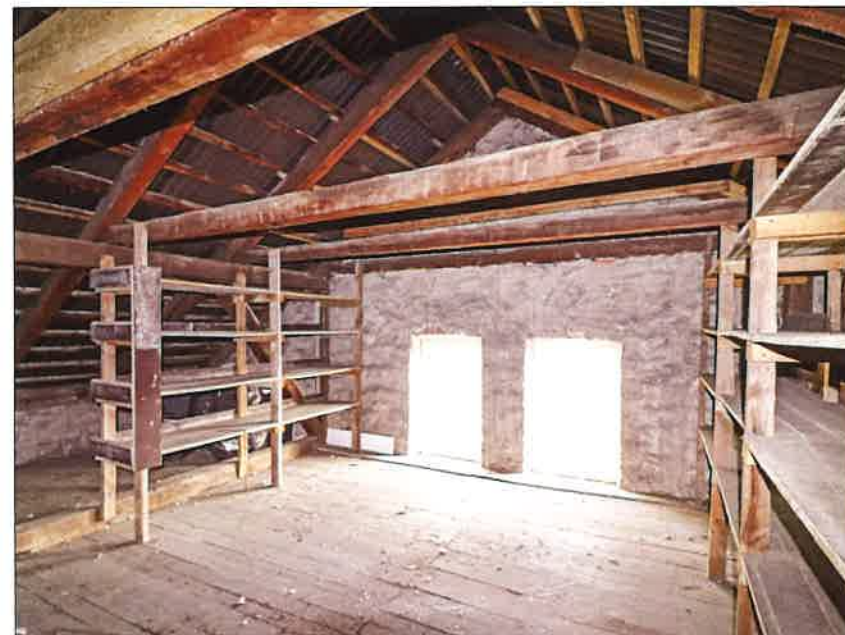
Ściana elewacji południowo-wschodniej w kondygnacji poddasza, widoczne dwa oryginalne otwory okienne, drewnianą konstrukcję krokwiowo-jętkową oraz podłogę pokrytą deskami. Wtórnie wykonane zostało poszycie połaci dachowych z falistych płyt bitumicznych. (fot. *Jakub Andrzejewski, 2020 r.*)

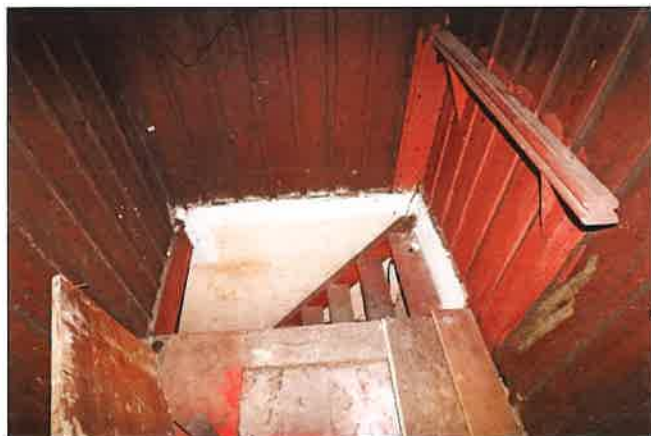
**SCHODY:** w pomieszczeniu korytarza głównego w środkowej części budynku prowadzące na kondygnację poddasza, jednobiegowe, drewniane, drabiniaste, wykonane z belek policzkowych oraz stopni-podnóżków, schody o nachyleniu około 135 %.

Wyjście z drewnianymi schodami prowadzące do korytarza głównego w parterze budynku. (fot. *Jakub Andrzejewski, 2020 r.*)

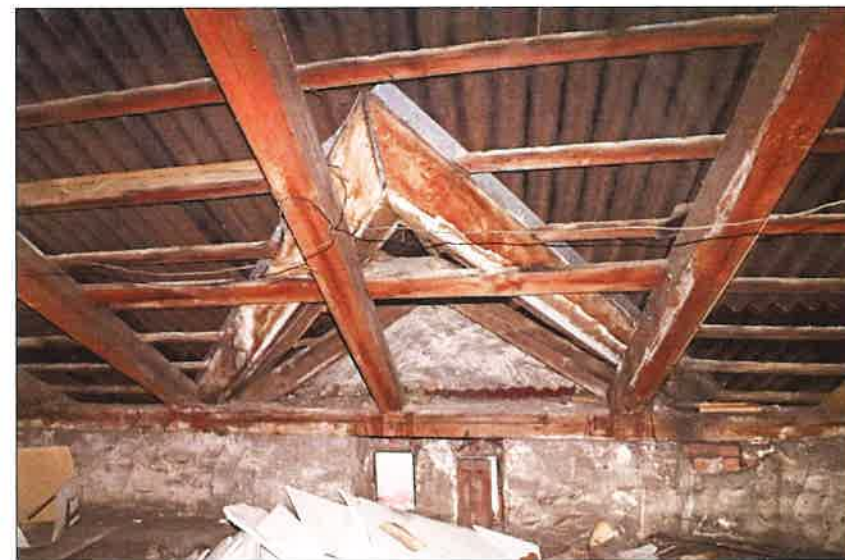
Drewniana konstrukcja wsporcza dachu nad ryzalitem wejściowym w ścianie elewacji południowo-zachodniej. (fot. *Jakub Andrzejewski, 2020 r.*)

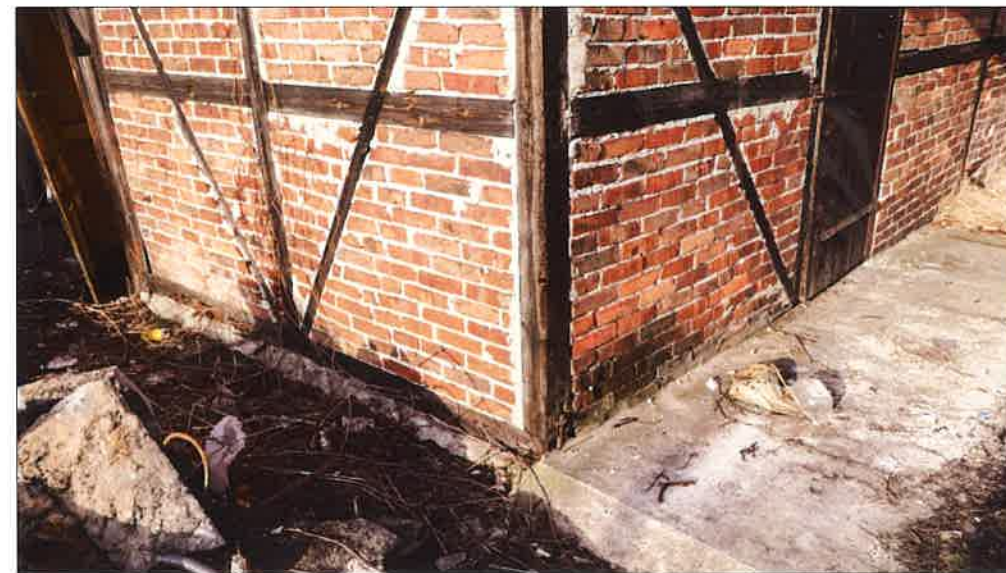
Przyziemie budynku gospodarczego, po prawej stronie widoczna podwalina zakryta warstwą betonu przy elewacji południowo-wschodniej. (fot. Jakub Andrzejewski, 2020 r.)

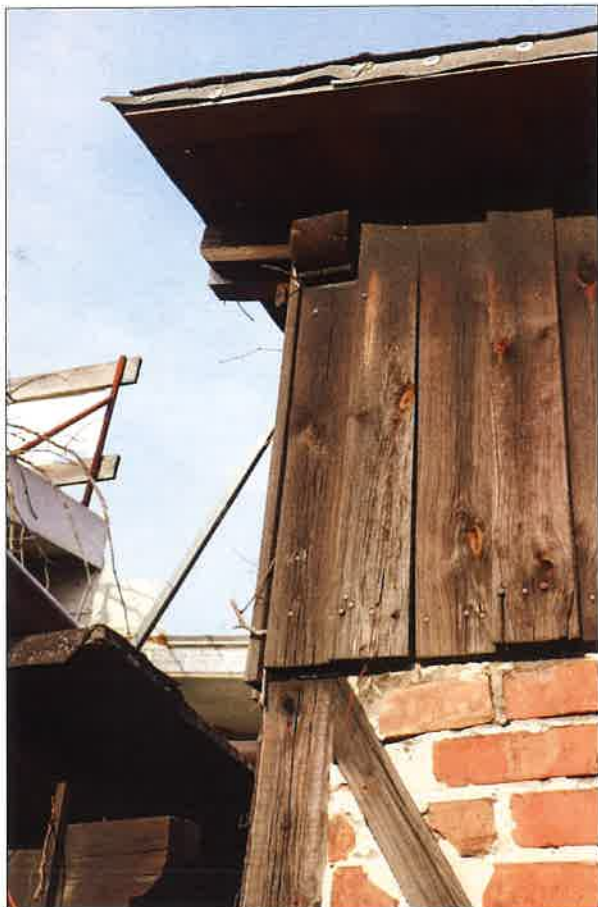
Detal szczytu naroża zachodniego z widocznym opierzeniem (deskowaniem), płatwią i krokwią. (fot. Jakub Andrzejewski, 2020 r.)

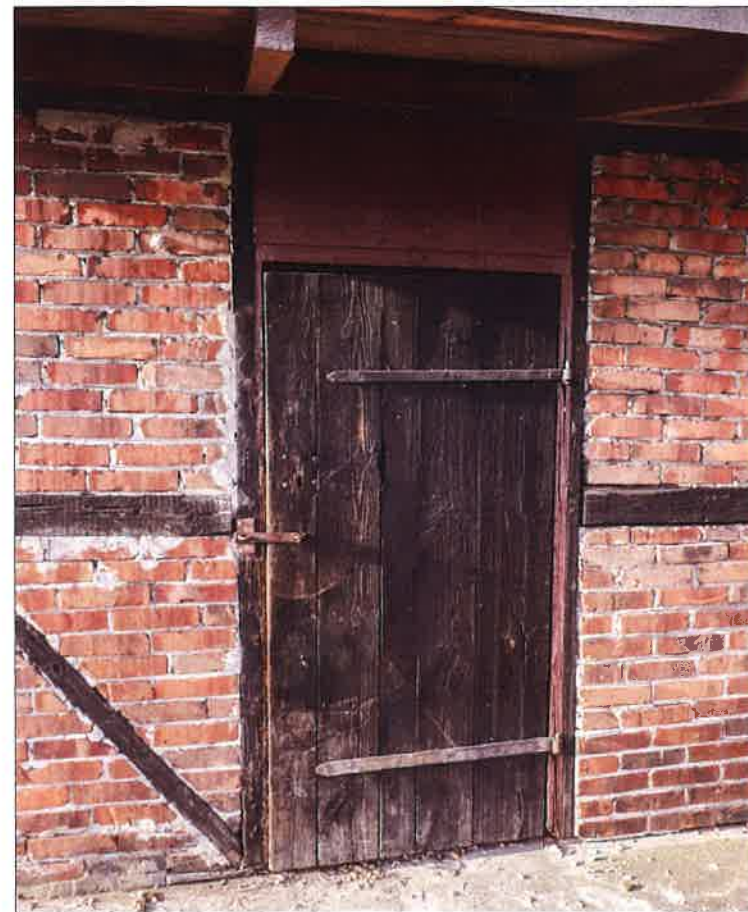
DRZWI: 2 drzwi zewnętrzne, wejściowe do dwóch pomieszczeń, oryginalne, drewniane, deskowo-listwowe z zastrzałem, o wymiarach 87×185 cm.

Oryginalne drewniane drzwi deskowo-listwowe z zastrzałem wejściowe do jednego z pomieszczeń w elewacji południowo-wschodniej. (fot. Jakub Andrzejewski, 2020 r.)
