KARTA EWIDENCYJNA ZABYTKU NIERUCHOMEGO

**Budynek mieszkalny
tzw. dwór Karniewskich**

Pocz. XX w.

ul. Rosoła 19

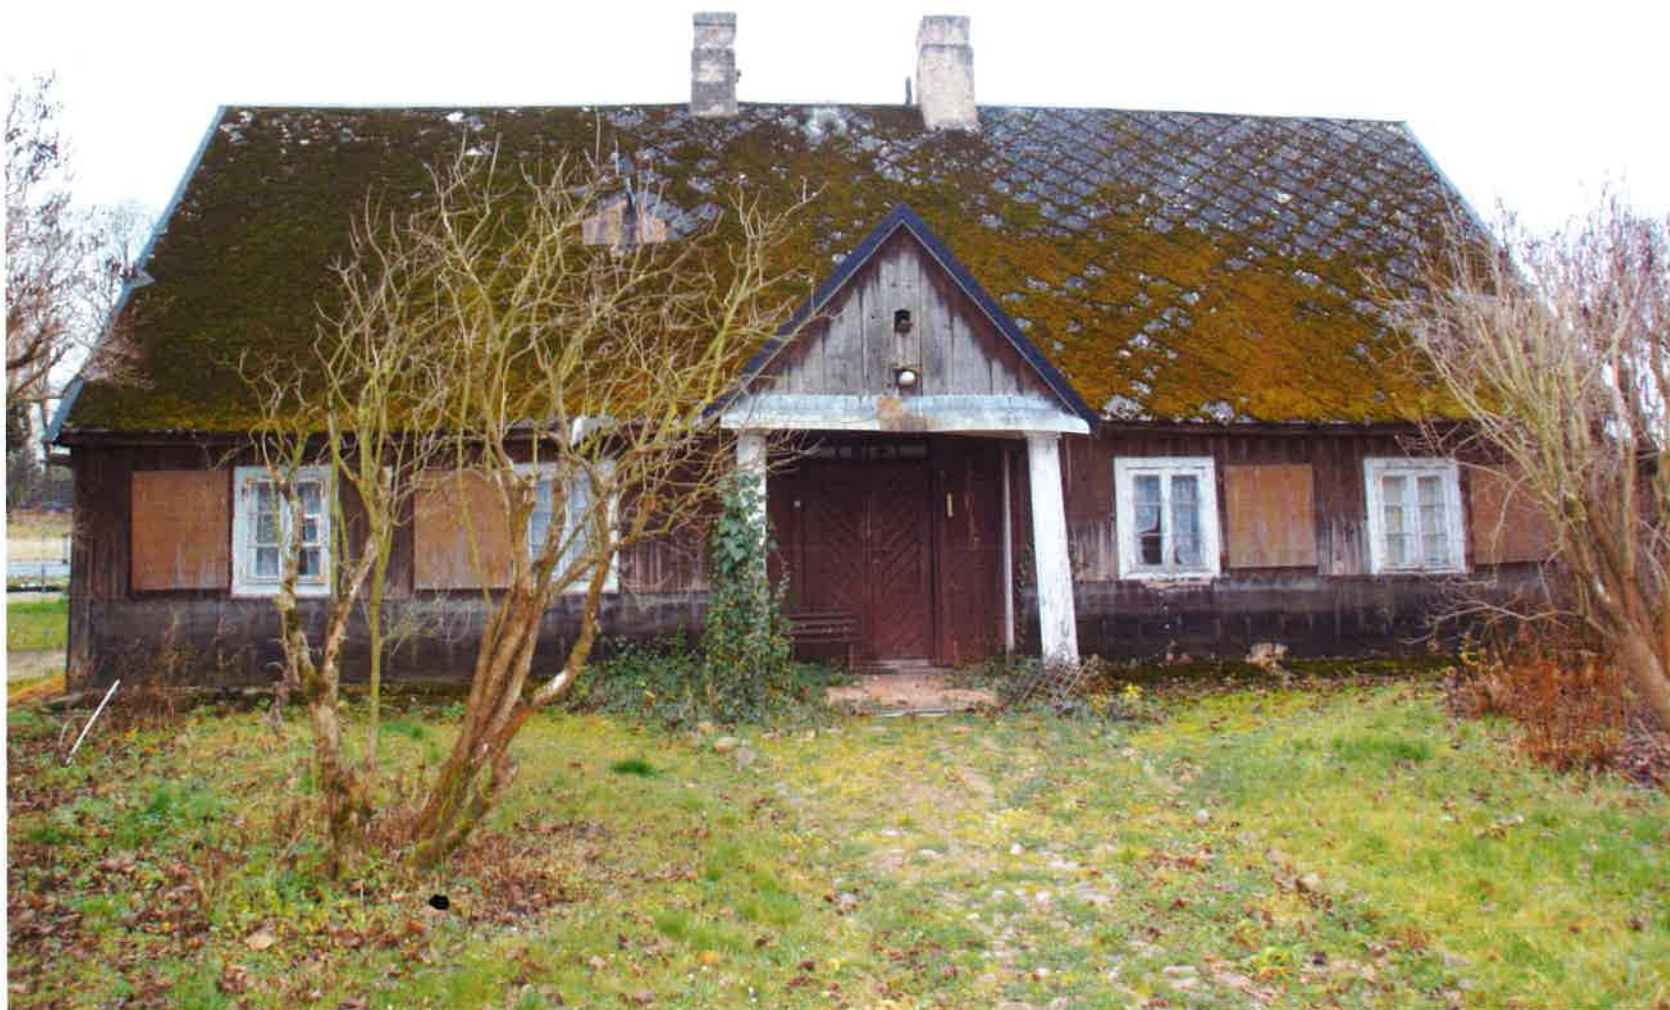
Elewacja frontowa (północna): 1-kondygnacyjna, symetryczna, 5-osiowa elewacja ze środkową osią podkreśloną gankiem, pozostałe osie stanowią prostokątne, 6-dzielne okna z deskowym obramieniem i jednoskrzydłowymi okiennicami.

Fot. 1. Elewacja frontowa (północna)

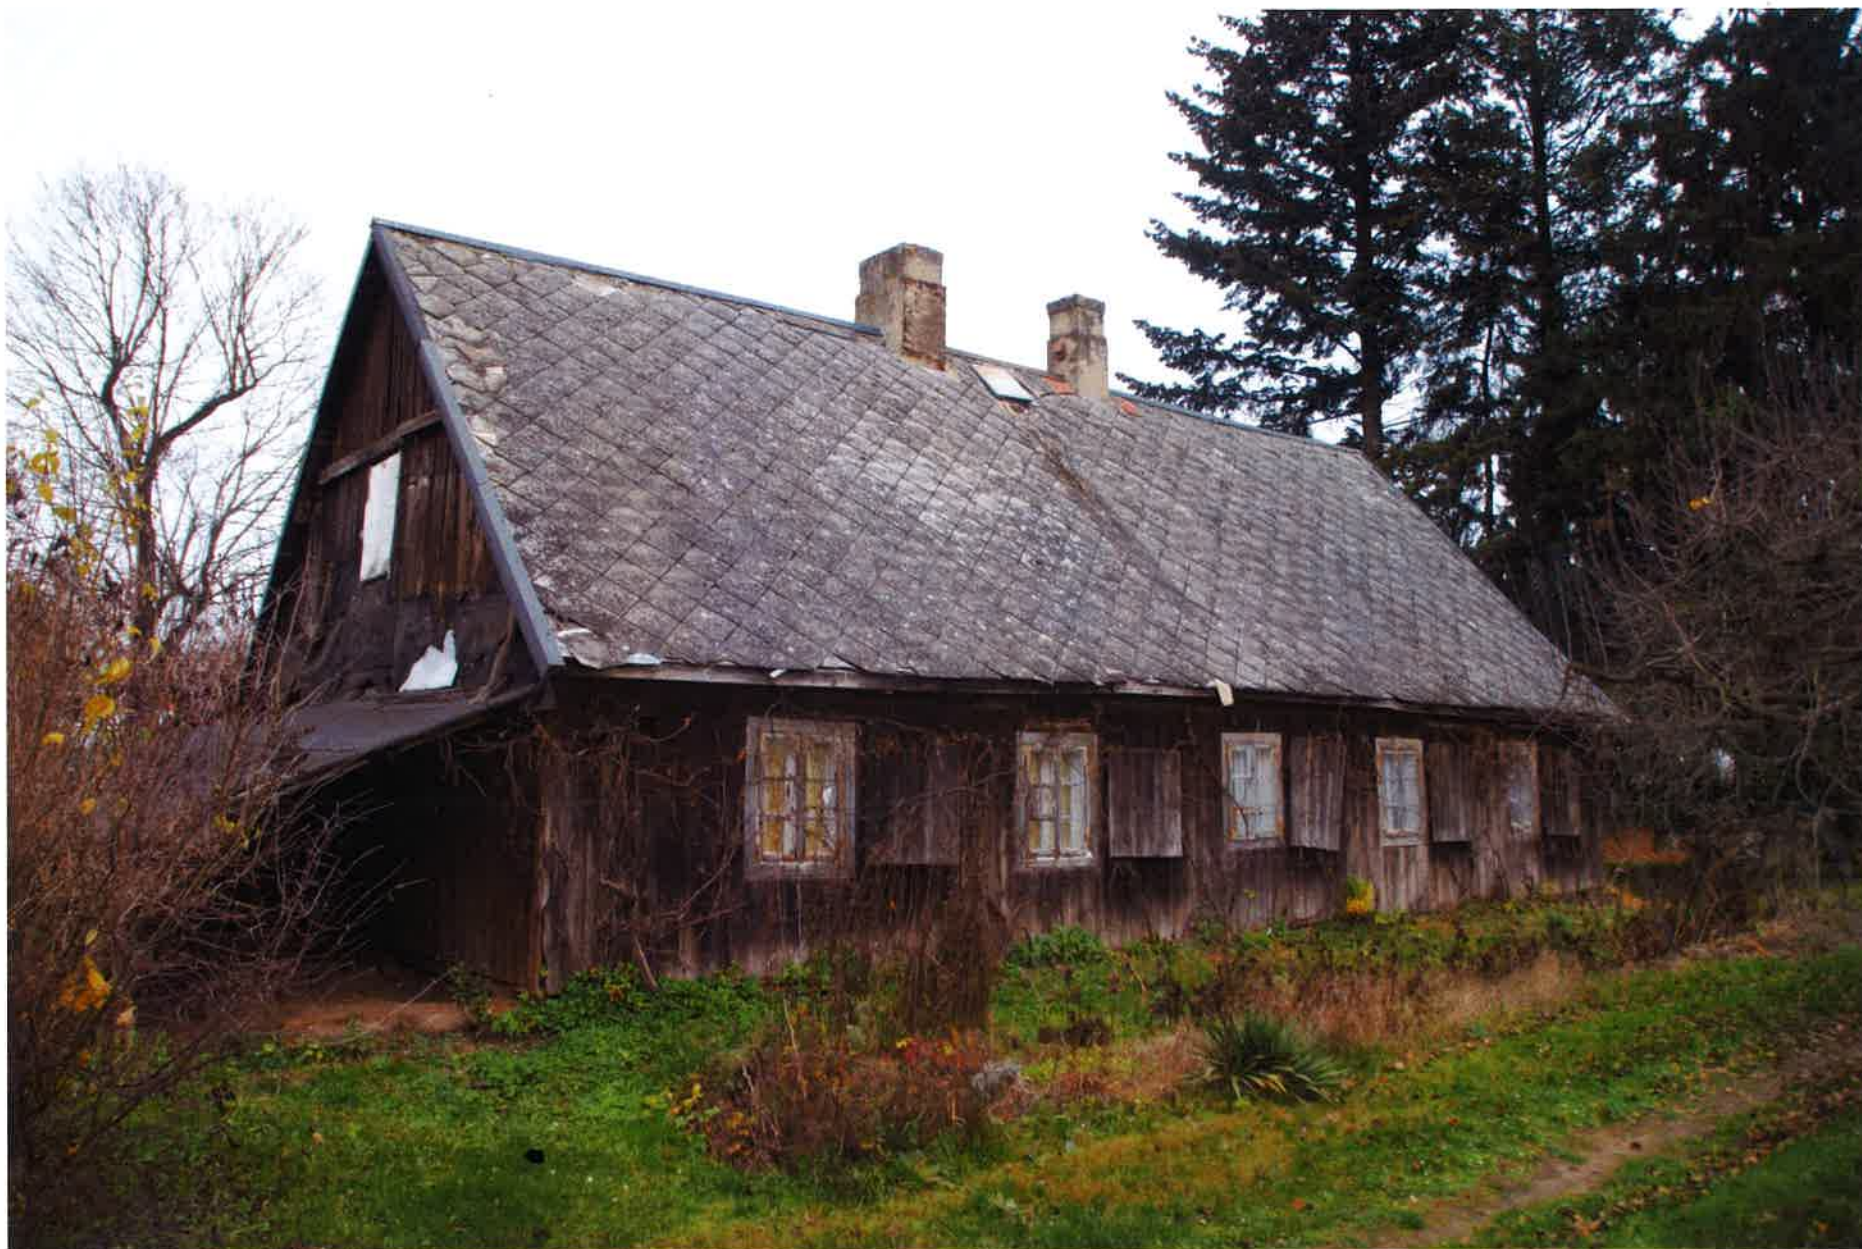
Elewacja tylna (południowa): 1-kondygnacyjna, symetryczna 5-osiowa elewacja, której osie wyznaczone są przez okna z okiennicami. Częściowo porośnięta winoroślą.

Fot. 2. Elewacja tylna (południowa)

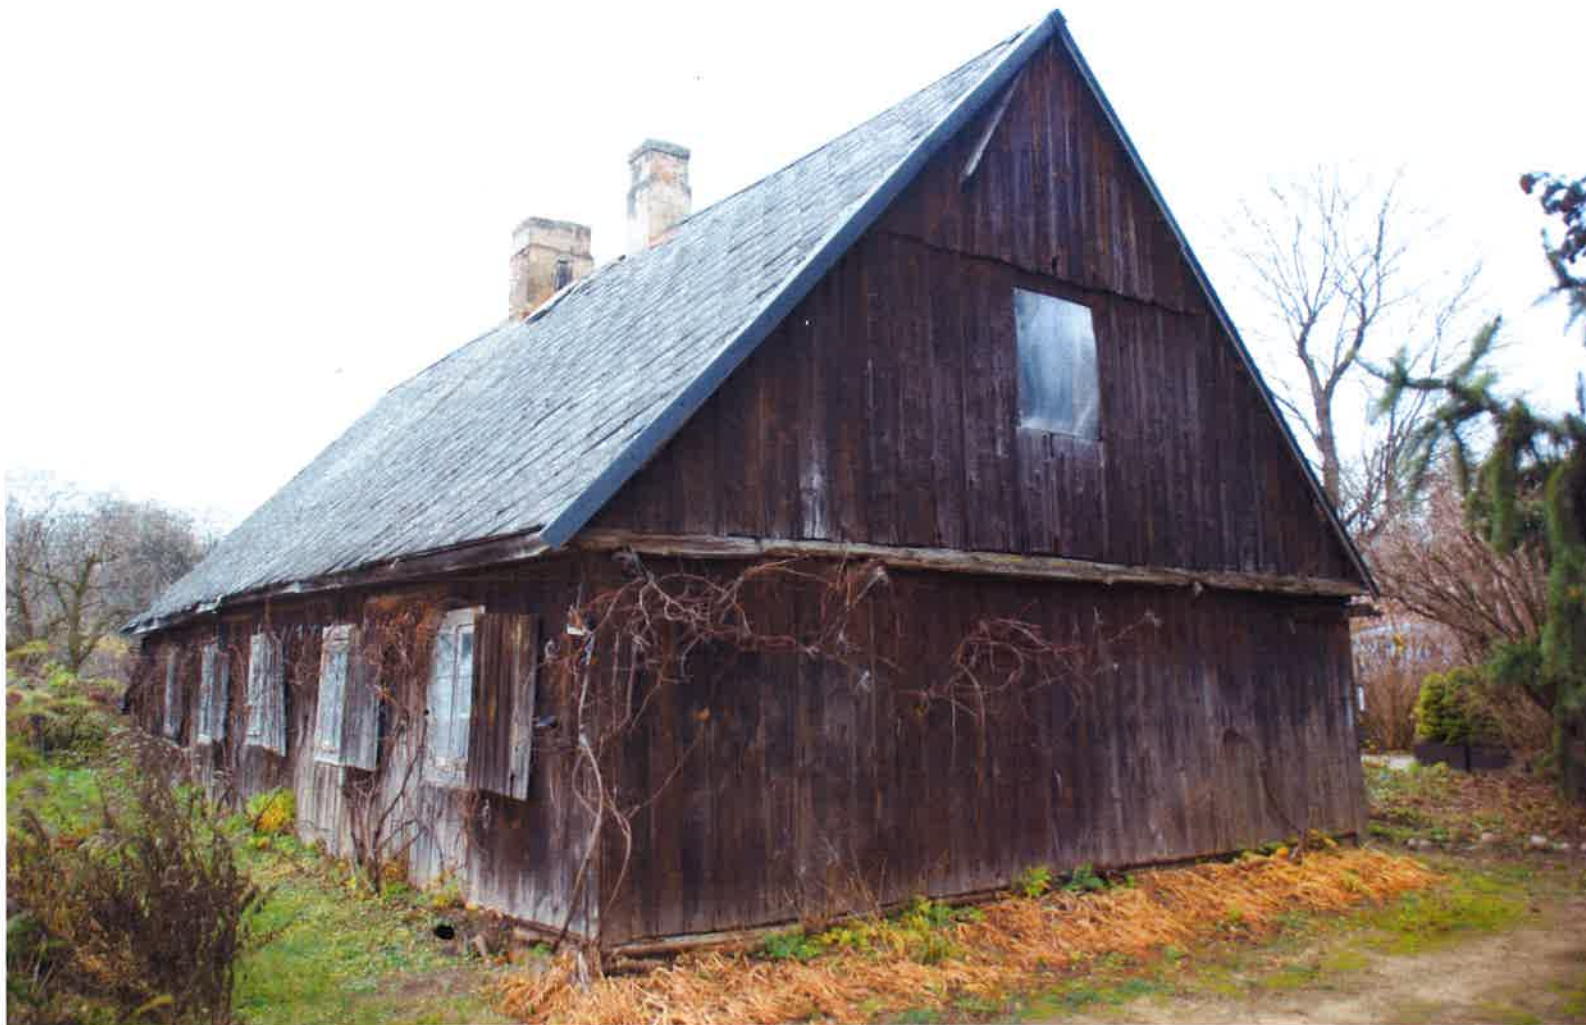
Otwory okienne w szczycie są tymczasowo zasłonięte pleksi, a pokrycie dachowe porośnięte mchem wymaga wymiany.

Elewacje boczne (wschodnia): dolna część pozbawiona podziałów, oddzielona od szczytu ustawionym pod kątem poziomym drewnianym gzymsem. Szczyt szalowany deskami w układzie pionowym z oblistowaniem i centralnie umieszczonym otworem okiennym, wtórnie osłoniętym pleksi.

Fot. 3. Elewacja wschodnia

Budynek wymaga prac konserwatorsko-remontowych zarówno przy konstrukcji, pokryciu dachowym, jak i stolarcze, w szczególności oknach.

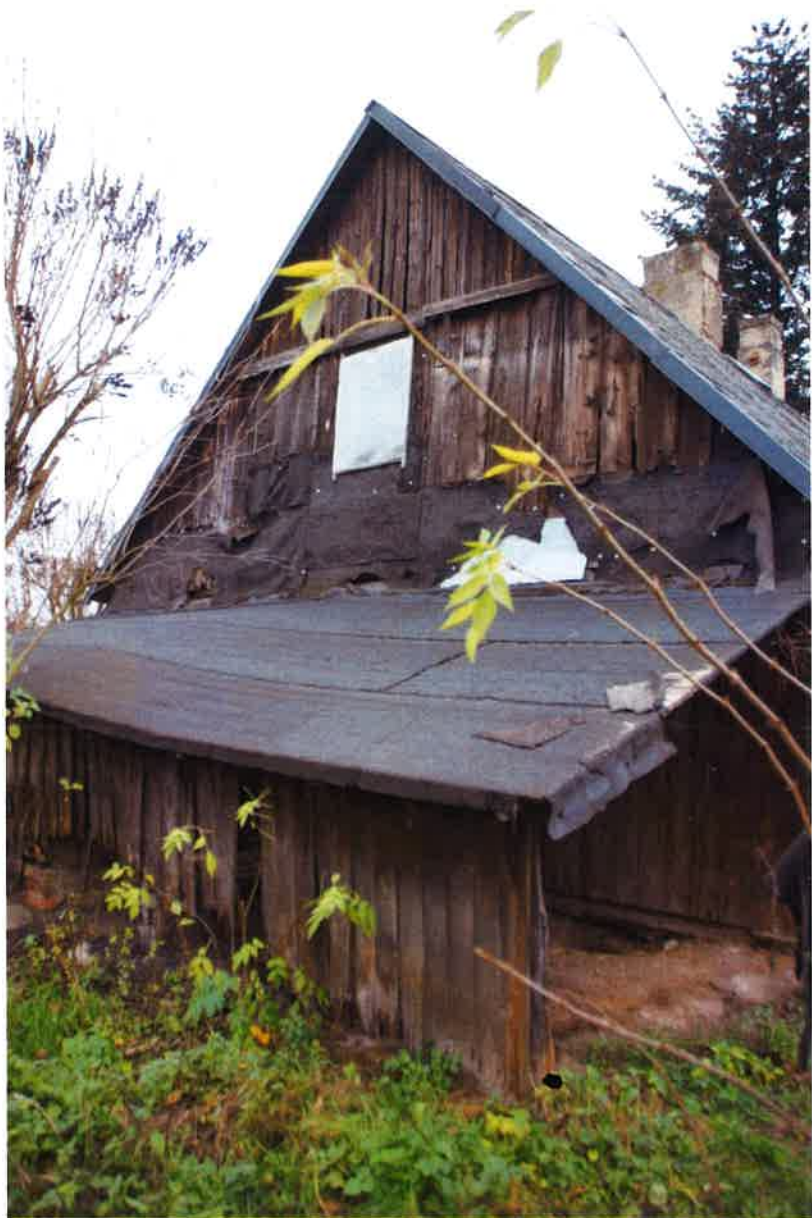
Elewacje boczne (zachodnia): dolna część pozbawiona podziałów, oszalowana i przysłonięta na całej długości dobudówką o charakterze gospodarczym, której elewację wykonano z pionowych desek. Szczyt szalowany deskami w układzie pionowym z oblistowaniem i centralnie umieszczonym otworem okiennym, wtórnie osłoniętym pleksi. W dolnej części szczyt obity pokryciem bitumicznym z papy połączonym z pokryciem dachu gospodarczej przybudówki.

Fot. 4. Elewacja zachodnia

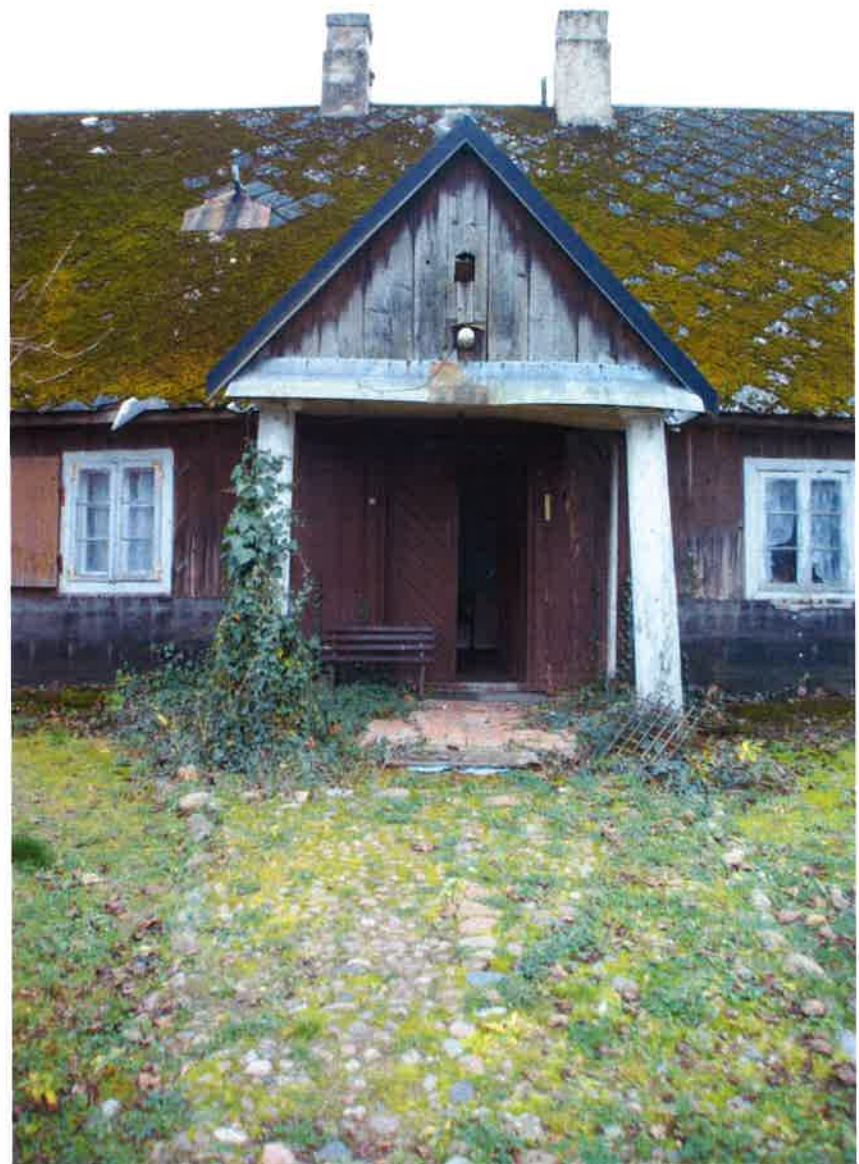
Budynek od frontu i z boków otoczony jest drzewami i krzewami w tym pozostałościami sadu. Od północy do budynku prowadzi wykładana kamieniami polnymi ścieżka w osi ganku. Od południa (za budynkiem) biegnie gruntowa droga oddzielona rzędem krzewów różanych.

Fot. 5. Ganek i ścieżka prowadząca do domu

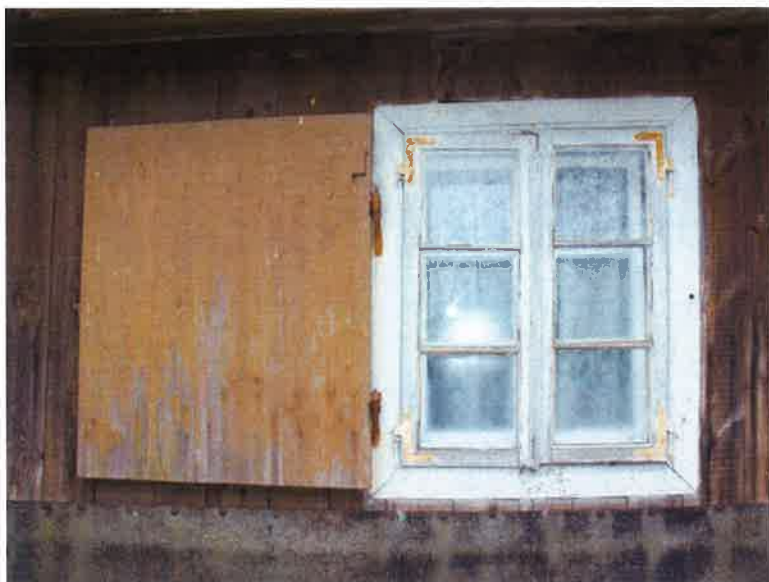
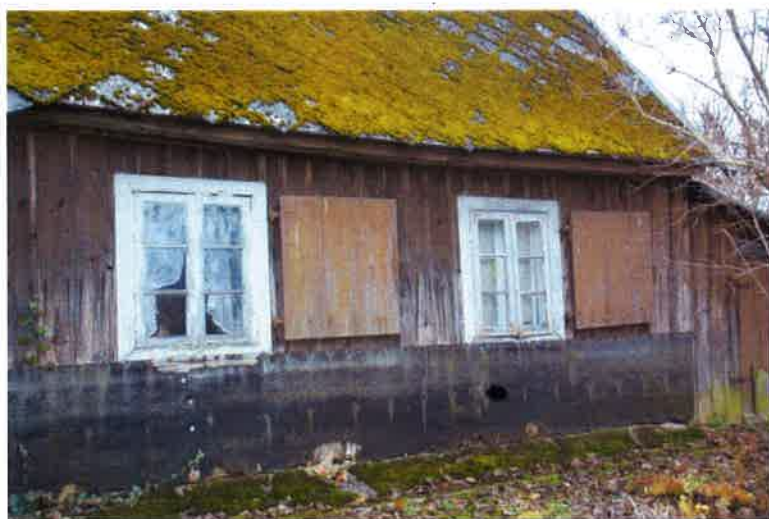
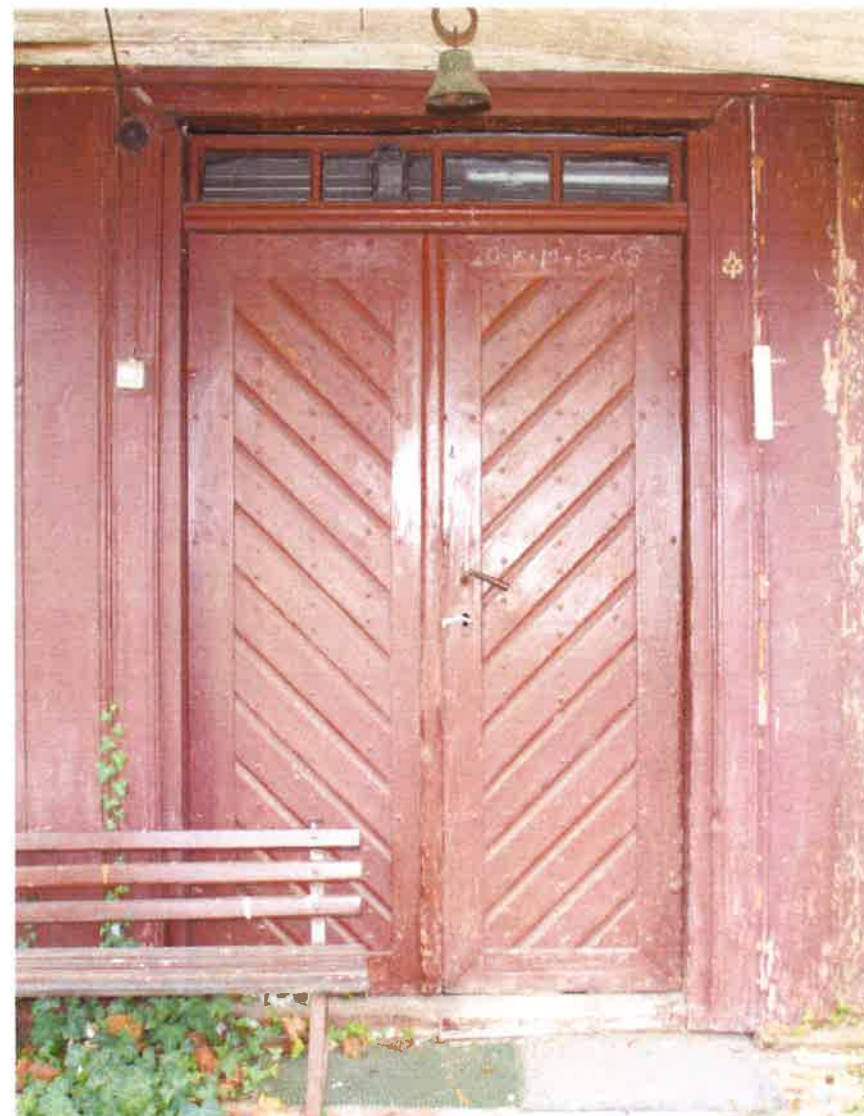
Otwory; stolarka okienna: jednolita w całym budynku; drewniana, zdwojona ościeżnicowa, 6-dzielne, rozwierana na zewnątrz. Skrzydła wewnętrzne (zimowe) montowane jedynie na gwoździe, kilka okien wtórnie zabezpieczonych listwami. Dwa okna posiadają ruchome kwatery środkowe (lufciki). Od wewnątrz wąskie drewniane parapety. Od zewnątrz okna posiadają okiennice drewniane, deskowe. Okucia i zawiasy okien pasowe (od zewnątrz), skrzydła okienne zamykane na haczyki. Okna malowane farbami olejnymi w kolorze białym. (**c.d. wkładka nr 1**)

Stolarka drzwiowa: zewnętrzna: drewniane, 2-skrzydłowe drzwi z wąskim 4-dzielnym nadświetleniem; w konstrukcji deskowej, opierzone od strony zewnętrznej ramą z wypełnieniem deskowym w układzie skośnym. Wewnętrzne: drewniane jednoskrzydłowe: deskowe, deskowo-szpungowe z dodatkowym oblistowaniem oraz ramowo-płycinowe 3- i 4-dzielne. Zawiasy, zamki (skrzynkowe) i klamki oryginalne. Drzwi malowane farbami olejnymi w kolorze białym (wewnętrzne) i brązowym (zewnętrzne). Wejście na poddasze: odeskowana kłapa bez stałej drabiny.

Fot. 6-8. Stolarka okienna i drzwiowa

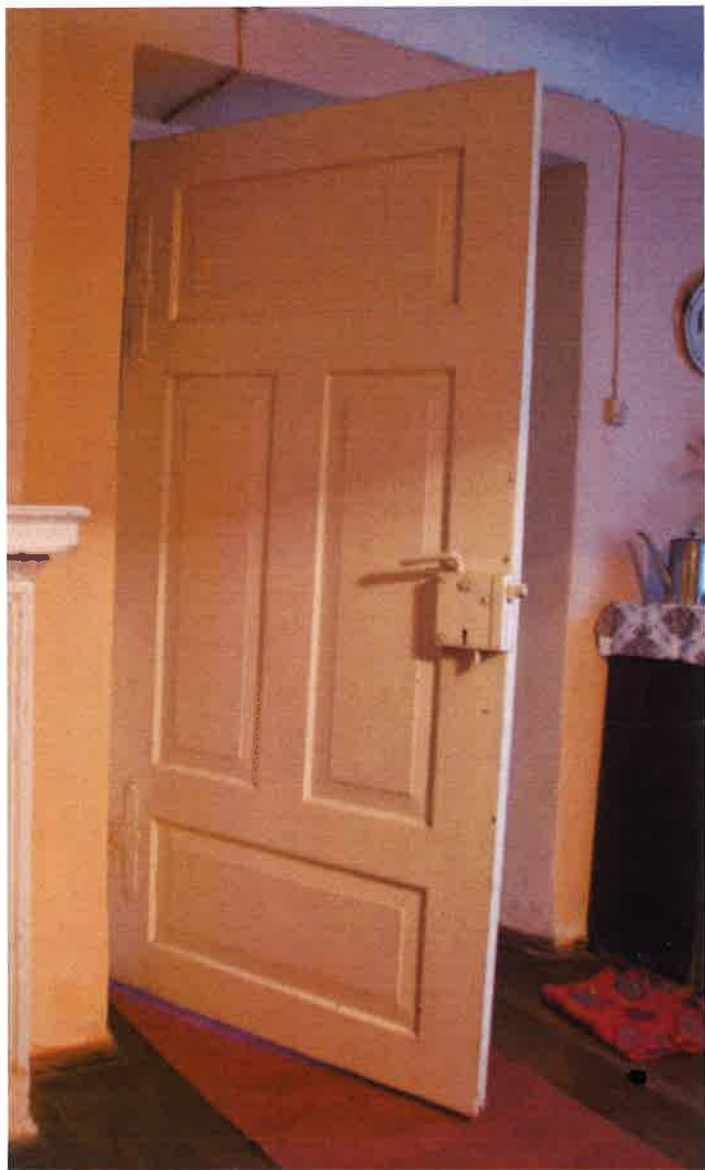
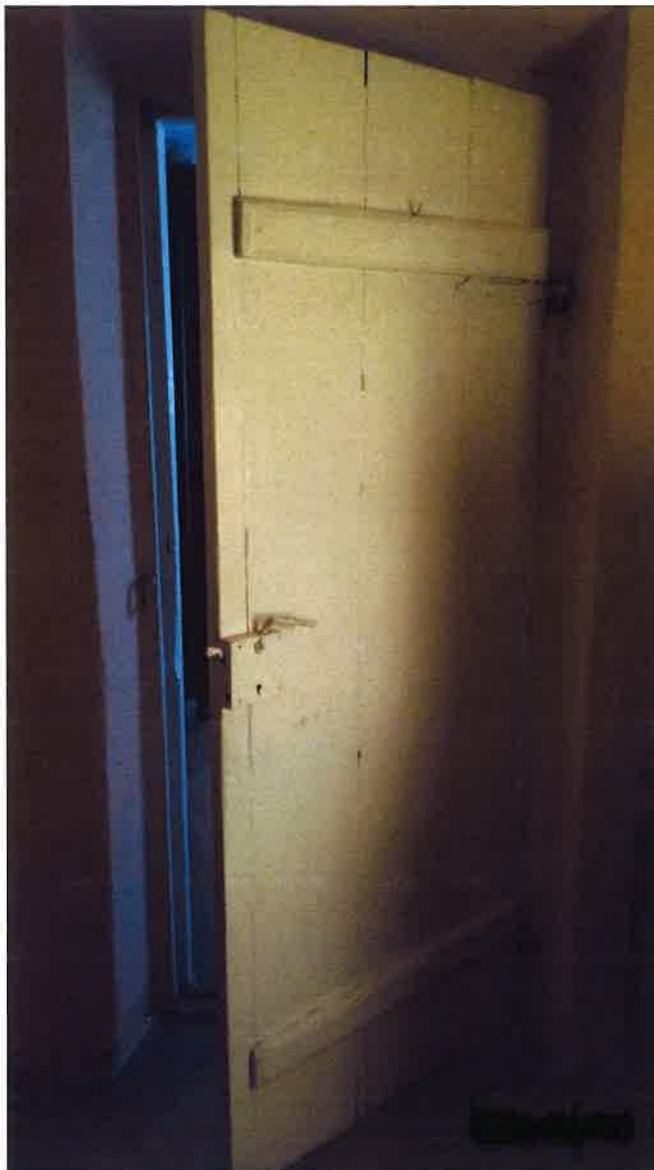
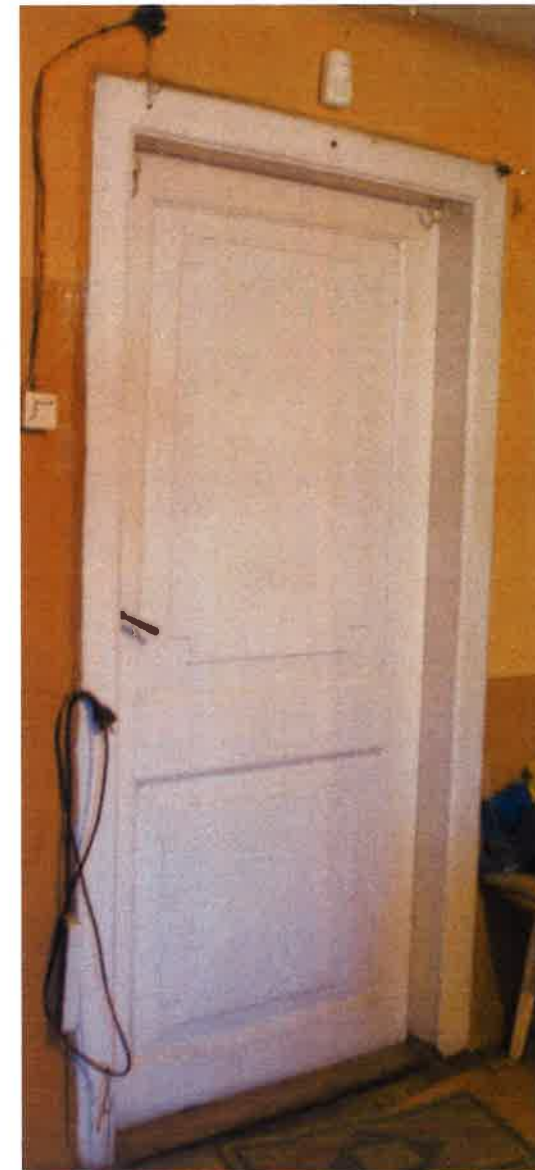
Fot. 9-11. Stolarka drzwiowa wewnętrzna

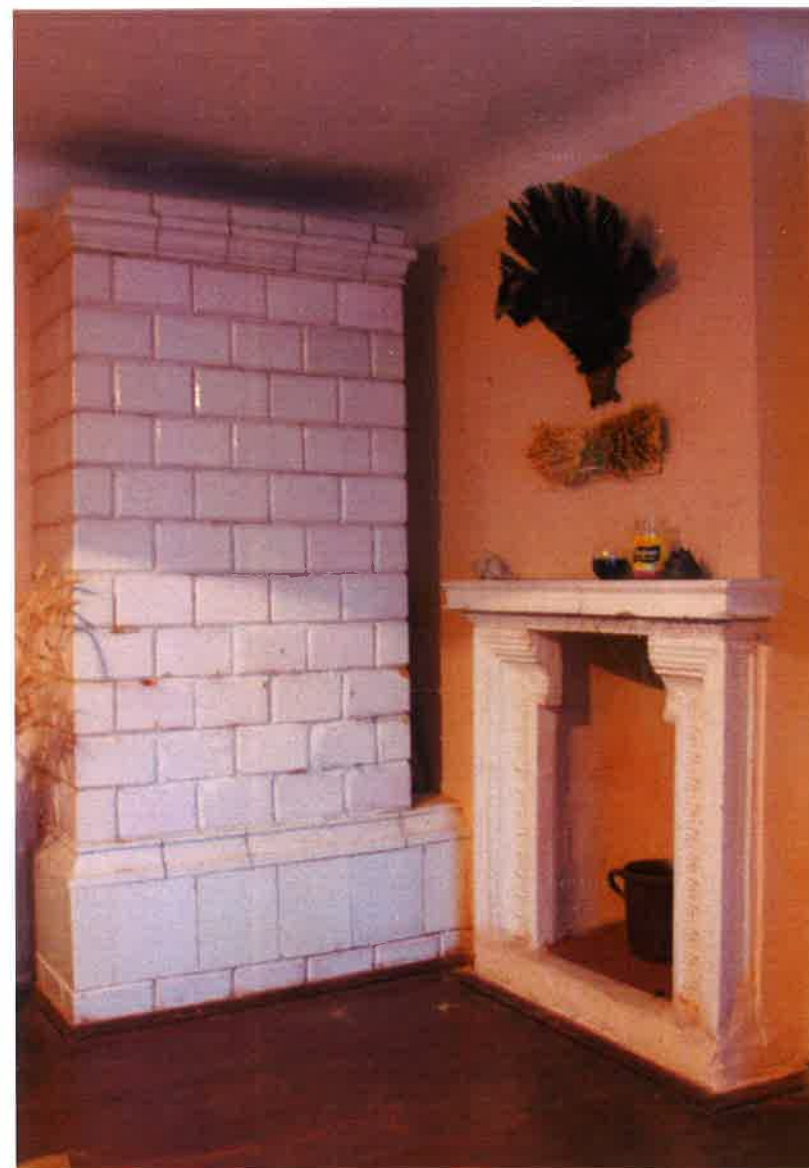
Wnętrze: wszystkie pomieszczenia w części mieszkalnej budynku są tynkowane i malowane. Zachowane są trzy piece kaflowe dwa przyścienne w pokojach oraz pozostałość (jedna ściana) pieca kaflowego w kuchni, został on zastąpiony przez mniejszy piec w sąsiednim pokoju. We frontowym pokoju pełniącym zapewne funkcje salonu/jadalni znajduje się także prostokątny kominek z obudową ceramiczną pokrytą białą glazurą z dekoracją ze stylizowanych liści akantu i klimationu. W kuchni zachowana jest kuchnia węglowa i piec chlebowy, a na poddaszu prawdopodobnie wędzarnie w pionach kominowych oraz częściowo wydzielone (niepełne deskowanie) pomieszczenie przy zachodnim szczycie budynku. Ze względu na otwór w szczycie ganku można podejrzewać, że w tej części dachu był rodzaj gołębnika.

Fot.15. Piec i kominek w pokoju północno-wschodnim

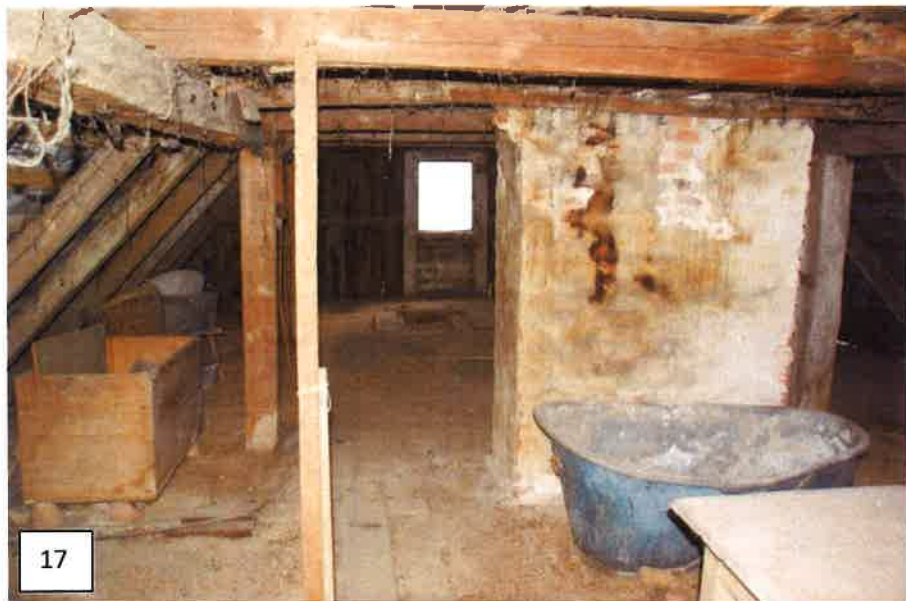
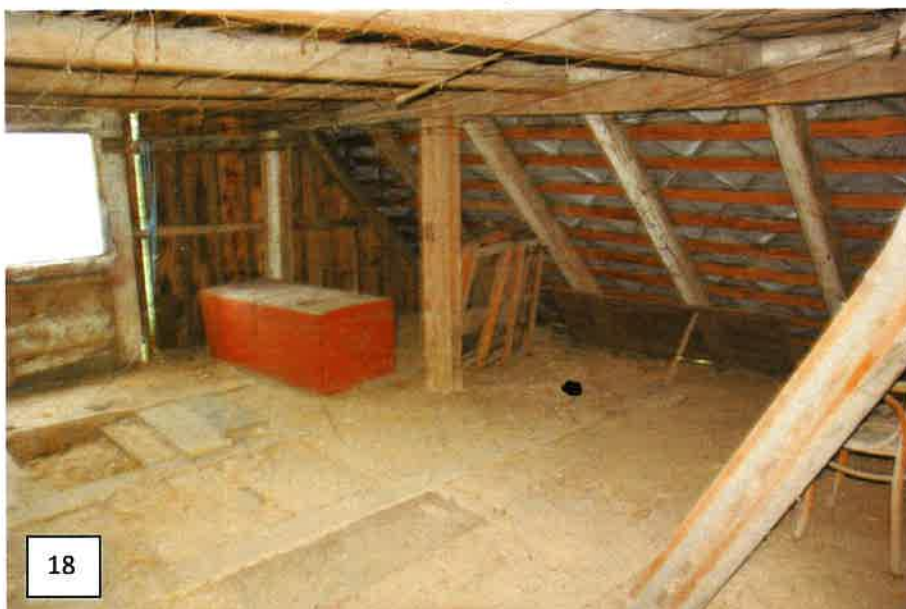
Więźba dachowa: drewniana, jętkowa, dwustolcowa; więźba złożona z 15 wiązarów (6 pełnych i 9 niepełnych wliczając wiązary szczytowe) w naprzemiennym układzie niepełnych i pełnych wiązarów, co 2, 3 lub 4 wiązary. Stolce w ramie postawione bezpośrednio na belkach stropowych; usztywnienie podłużne konstrukcji dachu realizowane za pomocą dwóch płatwi wspartych na słupach oraz dodatkowych beleczek pomiędzy krokwiami, prawdopodobnie dodanych wtórnie. Stolce konstrukcji dachu posiadają wręby umożliwiające montaż poziomych belek mogących stanowić ściany wydzielonych pomieszczeń poddasza. Elementy konstrukcji łączone na połączenia czopowe i wrębowe oraz zwiđłowanie w kalenicy, stabilizowane kółkami o przekroju kwadratowym. Czytelny jest system znaków ciesielskich na słupach w postaci wyciętych cyfr rzymskich; numeracja od wschodu na zachód.

Fot. 17-18. Ogólne ujęcia więźby

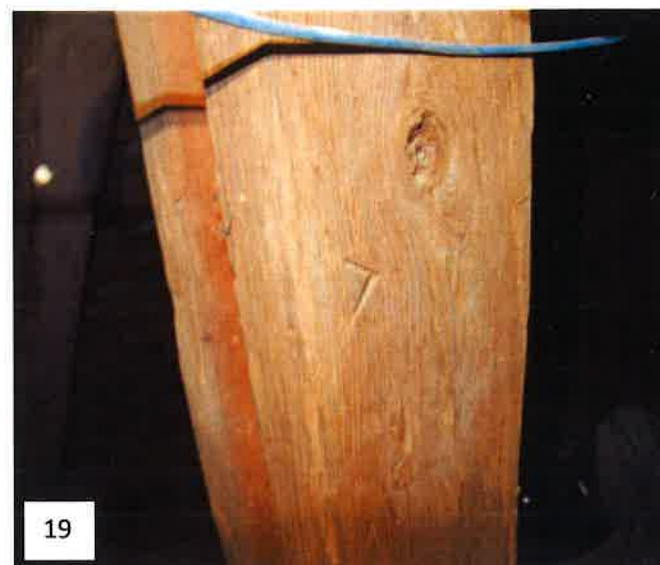
19

Fot. 19. Stolec ze znakiem ciesielskim V i wrębem do montażu ściany

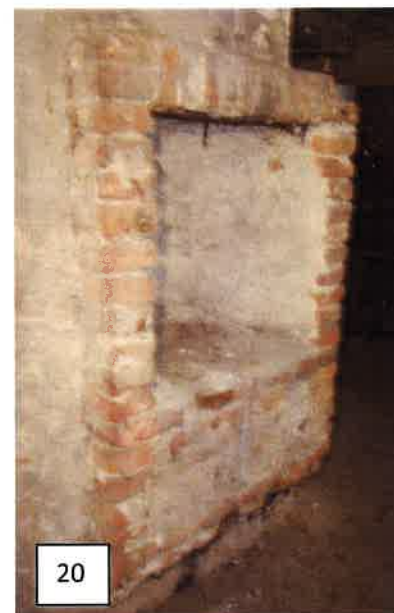
20

Kominy: dwa kominy murowane z cegły ceramicznej, pełnej, otynkowane (zaprawa wapienna), na poddaszu kominy nie są tynkowane w całości i w swojej strukturze mają wydzielone prawdopodobnie wędzarnie.

Fot.20. Wędzarnia

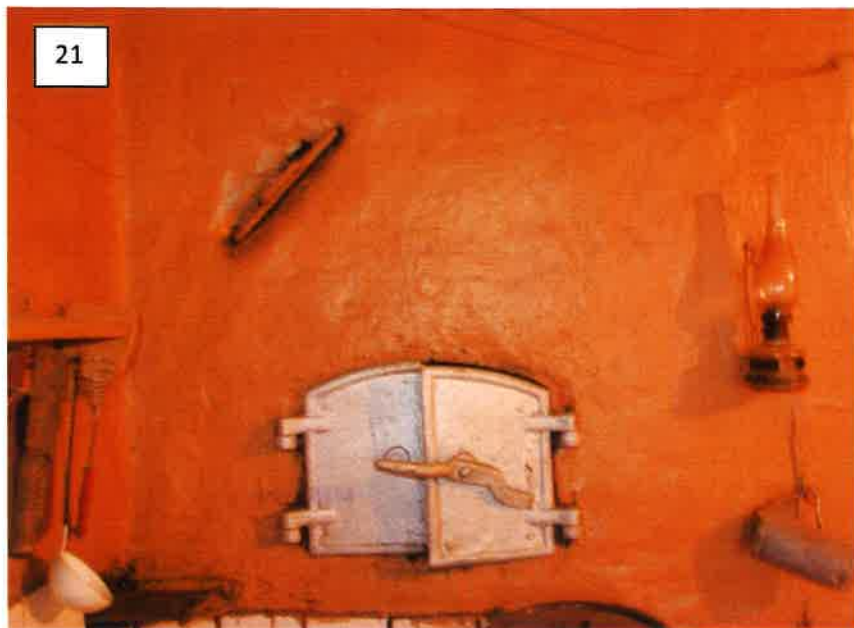
Fot. 21. Fragment pieca chlebowego

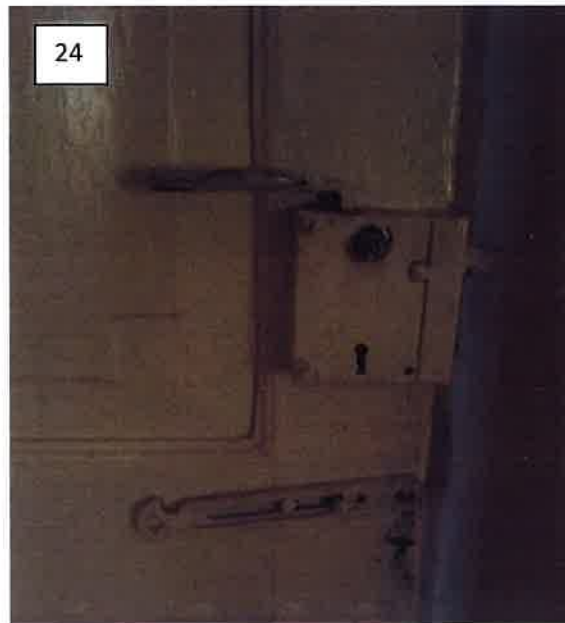
Fot. 22. Klamka wraz z szyldem zamka w drzwiach wewnętrznych

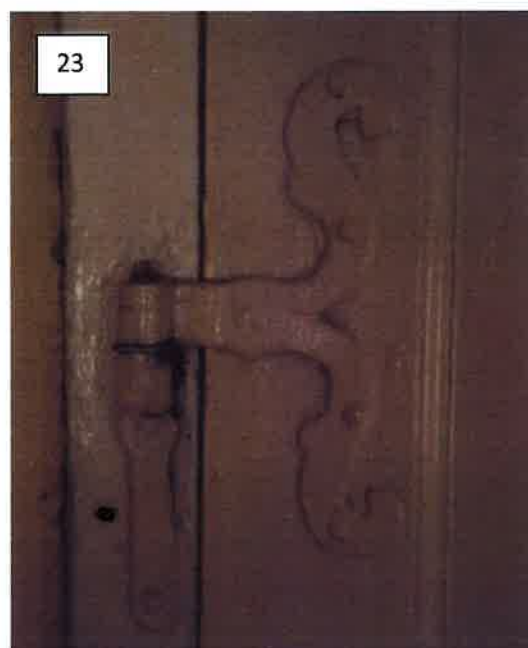
Ściany zewnętrzne zbudowano w konstrukcji drewnianej mieszanej: zrębowej na narożnikach budynku oraz sumikowo-łatkowej w długości ścian z łatkami wydzielającymi otwory okienne. Belki ścian o grubości 8 cm i wysokości 20-25 cm obrabiane mechanicznie. Słupy (łatki) o szerokości od 16 do 25 cm i grubości 13 cm. Od wewnątrz różnica w grubości słupów i ścian wyrównana warstwą tynku wapienno-glinianego ułożonego na drewnianych listwach. Cienka warstwa tynku zatarta również na powierzchni drewnianej słupów okien. Od strony zewnętrznej ściany szalowane deskami w układzie pionowym o średniej szerokości 20 cm, łączonymi na pióro własne. Dolna część ścian zewnętrznych elewacji frontowej jest dodatkowo obita warstwą pokrycia bitumicznego z papy.

Fot. 25. Konstrukcja ściany obwodowej widoczna od wewnątrz
