KARTA EWIDENCYJNA ZABYTKU NIERUCHOMEGO WPISANEGO DO REJESTRU ZABYTKÓW

ZESPÓŁ GARBARNI KARSHA i WICKENHAGENA

**ul. Św. Wacława 2/6,
Pl. Stare Miasto 12, 26-610 Radom**
nr ewidencyjny działki 19
nr księgi wieczystej

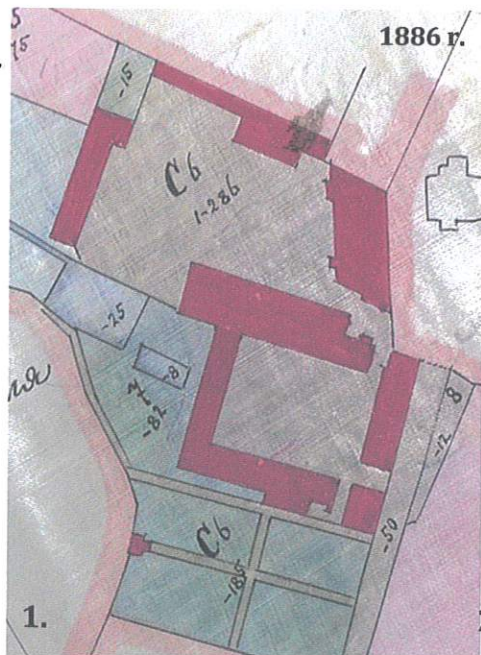
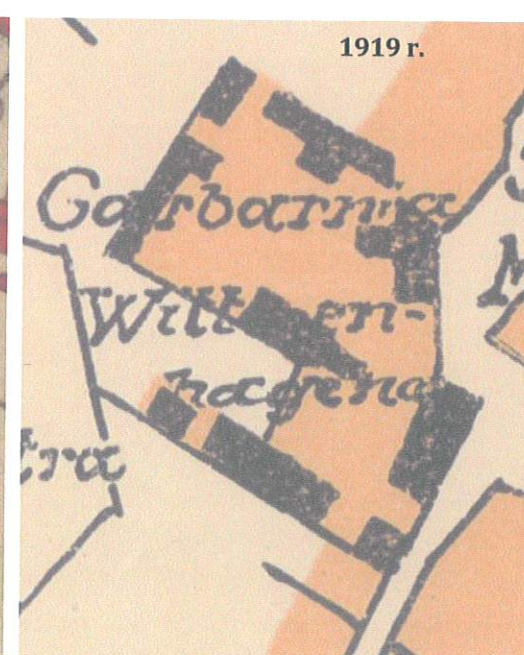
II. 1. Zestawienie materiałów kartograficznych (poniżej):

1. Mapa z 1886 r.
2. Plan miasta Radomia. Sporządzony podług zdjęć dokonanych z natury przez Geometrę Przysięgłego klasy 2-ej K. I. Pauli w 1899 r., fragment.
3. Plan miasta Radomia z dokonaniem przyłączeniem wsi: Oświęcim, Dzierzków, Weronów, Glinice, Prędocinek, Marjackie, Zakowice, Młodzianów, Zamłynie i Czerwonka. 1899-1918. Fragment.
4. Plan miasta Radomia Podług zdjęć K.I. Pauli'ego. Rysował H. Kozierowski. 1919. Fragment.

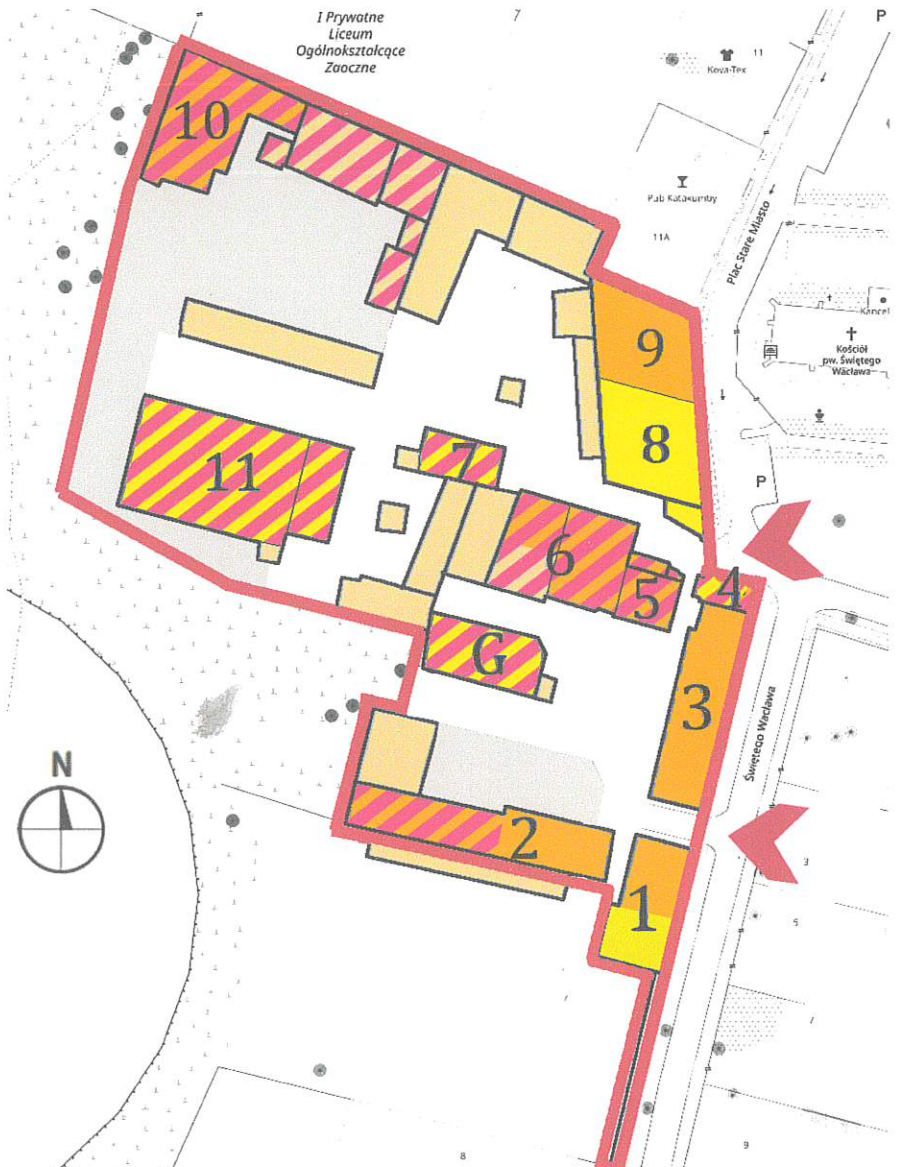
1. Willa właściciela Teodora Karsha.
2. Budynek
3. Mieszkania pracownicze
4. Stróżówka (?)
5. Budynek
6. Magazyny
- G – Warsztat/garaż
7. Budynek
8. Magazyn (później mieszkania)
9. Brama przeładunkowa
10. Hala
11. Budynek

Il. 2. Zespół zabytkowej garbarni z wyszczególnieniem najwartościowszych obiektów (kolor pomarańczowy), oprac. P. Szczurek.

1. Garbarnia L. Karsha – z zabudową rozlokowaną wokół wewnętrznego dziedzińca, zamkniętego od południa budynkiem produkcyjno/magazynowym [2] oddzielającym dziedzińca od ogrodów przy willi właściciela [1], od wschodu mieszkania pracownicze [3], od północy przebudowane/rozbudowane magazyny [5-6], po środku budynek warsztatu samochodowego [G – garaż]. Ogród właściciela odgrodzono od ulicy ceglanym murem.

2. Garbarnia F. Wickenhagena składająca się z trzech głównych wnętrz. **1)** podwórze zamknięte wzdłuż pl. Stare Miasto stróżówką, magazynem [8] i bramą przeładunkową [9], od południa – magazynami przylegającymi do garbarni Karsha [5-6]; od północy, zachodu i przy ścianach budynków wschodnich – wtórna zabudowa (komórki i garaże); **2)** część północno-zachodnią, wygradzona, niedostępna dla bliższych oględzin. Zza zamkniętej bramy, w północno-zachodnim narożniku widoczna ceglana hala, w awaryjnym stanie technicznym; pozostałe budynki parterowe, proste, przekształcone lub wtórne. **3)** południowo-zachodnią część zespołu, z wolnostojącym budynkiem magazynowym po środku [11] i wtórnymi budynkami od wschodu oraz jednym od północy (przyległym do części północno-zachodniej);

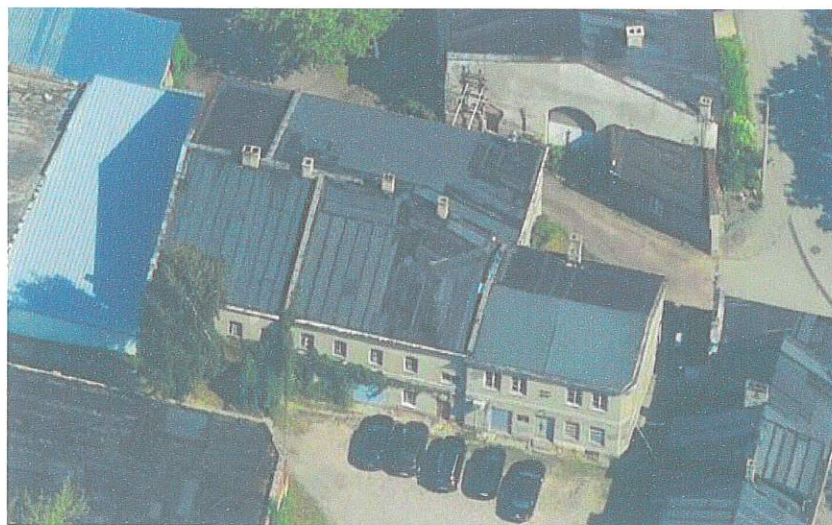
Il. 3. Układ dachów magazynów [budynki 5 i 6]; źródło: <http://radom.ukosne.pl/?hg=625>

- Budynek** – murowany, otynkowany, piętrowy, z dachem dwuspadowym krytym papą.
 - Magazyny** – zespół czterech budynków murowanych rozbudowywanych do jednej kubatury – piętrowej, otynkowanej, krytej dachami trój- i jednospadowymi (zestawione ścianami w kształt dachu dwuspadowego). Widnieją na mapie z 1886 r. Niespójny układ dachów, różnice materiałowe (widoczna cegła w elewacji północnej oraz pustaki wapienne w części elewacji południowej) świadczą o wtórnych przebudowach i nawarstwieniach.

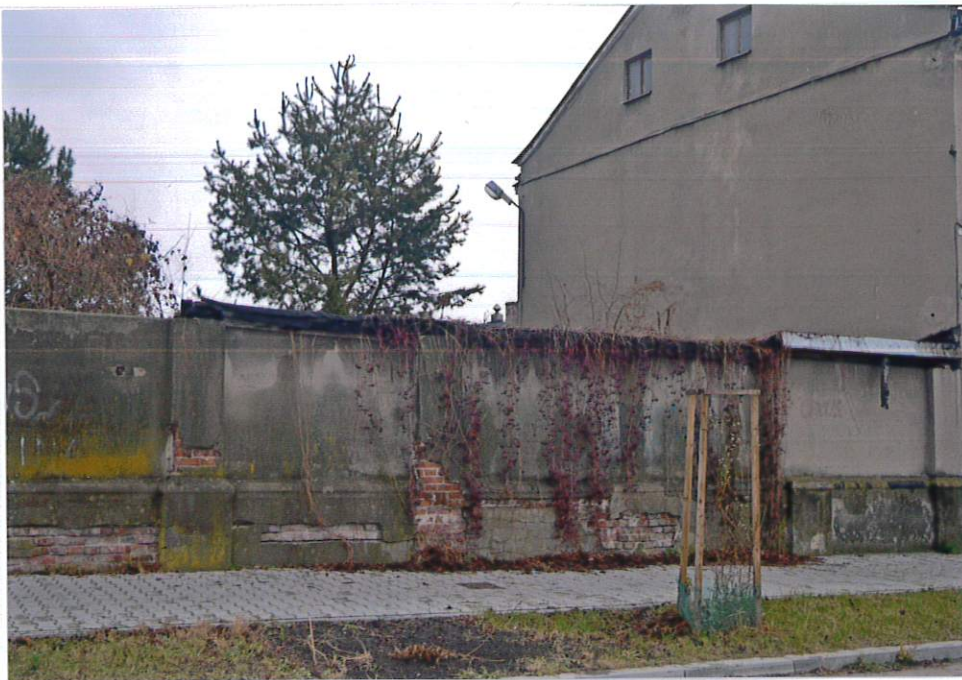
Fot. 2. Mur wzdłuż d. ogrodu, widok od ul. Św. Wacława, fot. P. Szczurek, 2021.

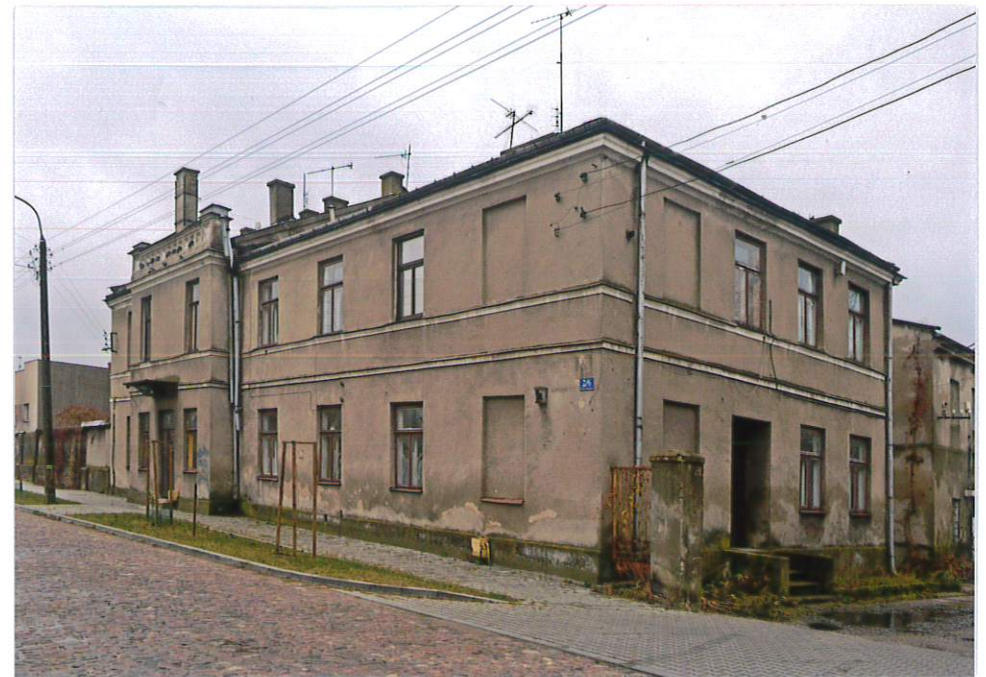
- Willa właściciela** – budynek murowany, otynkowany, piętrowy z dachem dwu- i trójspadowym krytych papą. Część północna powstała przed 1886 r., między 1919 a 1930 r. rozbudowany o część z ryzalitem. Od południa ogród z murowanym ogrodzeniem wzdłuż ulicy.

Fot. 3. Willa właściciela [1], widok od ul. św. Wacława, fot. P. Szczurek, 2021.

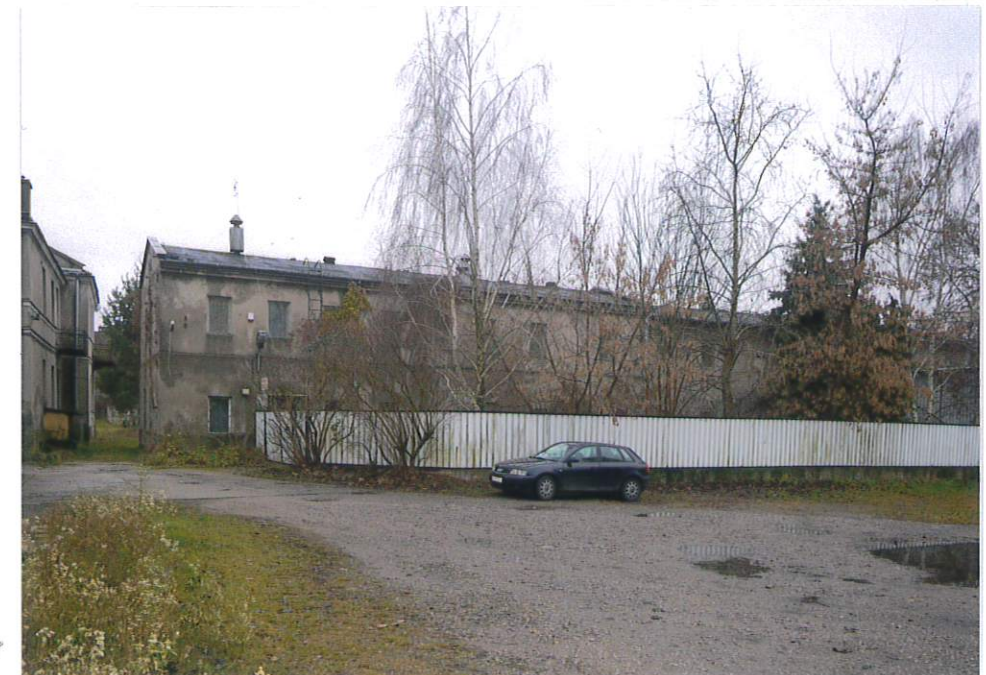
- Budynek** – murowany, piętrowy, z dachem dwuspadowym krytym papą, zlokalizowany pomiędzy ogrodem, a dziedzińcem. Tynkowany z wyłączeniem większości elewacji od południa (tu pozostawiony w surowej cegle), wzdłuż, której dostawiono szklarnie. Od północy odgródzony wysokim parkanem uniemożliwiającym bliższy ogląd. Najprawdopodobniej (na podstawie geometrii dachów i map) budowany w trzech etapach.

Fot. 5. Budynek pogarbarski [2], widok od podwórza, fot. P. Szczurek, 2021.

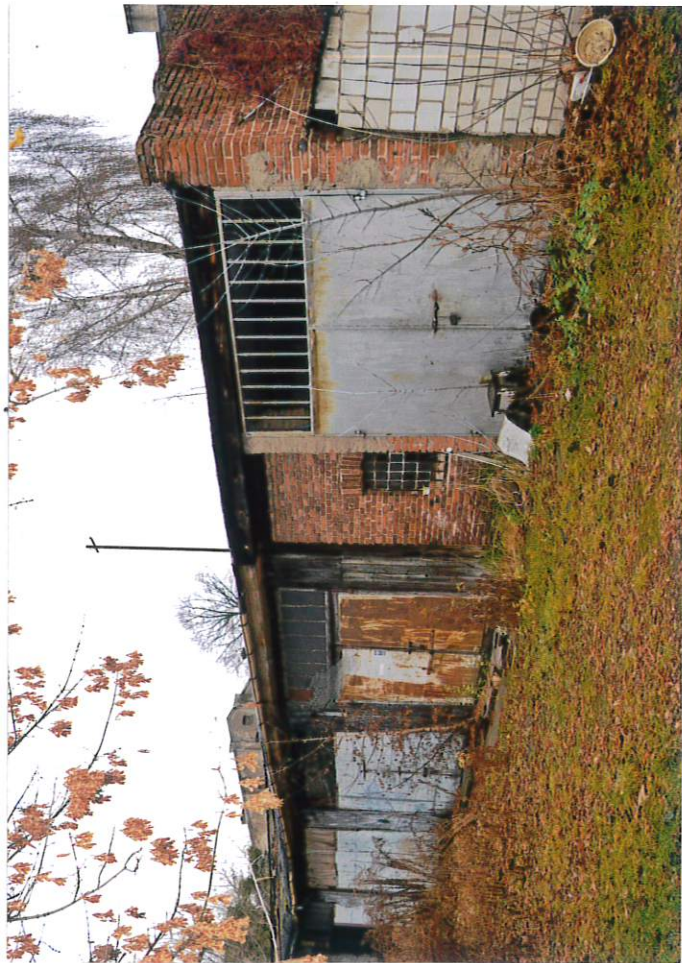
Fot. 6. Garaże i warsztat samochodowy, widok fot. P. Szczurek, 2021.

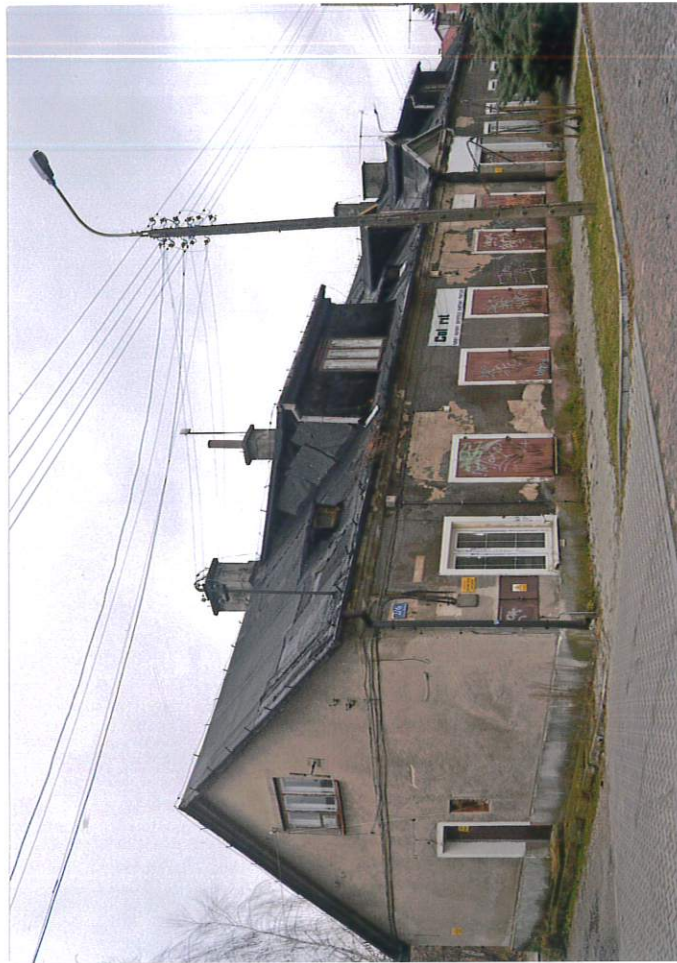
- Mieszkania pracownicze** – budynek murowany, otynkowany, parterowy z dachem dwuspadowym krytym papą. Wzniesiony przed 1886 r.
 - Stróżówka (?)** – parterowa, otynkowana dobudówka z dachem pulpitowym.

Fot. 7. Mieszkania pracownicze, widok od ul. Św. Wacława, fot. P. Szczurek, 2021.

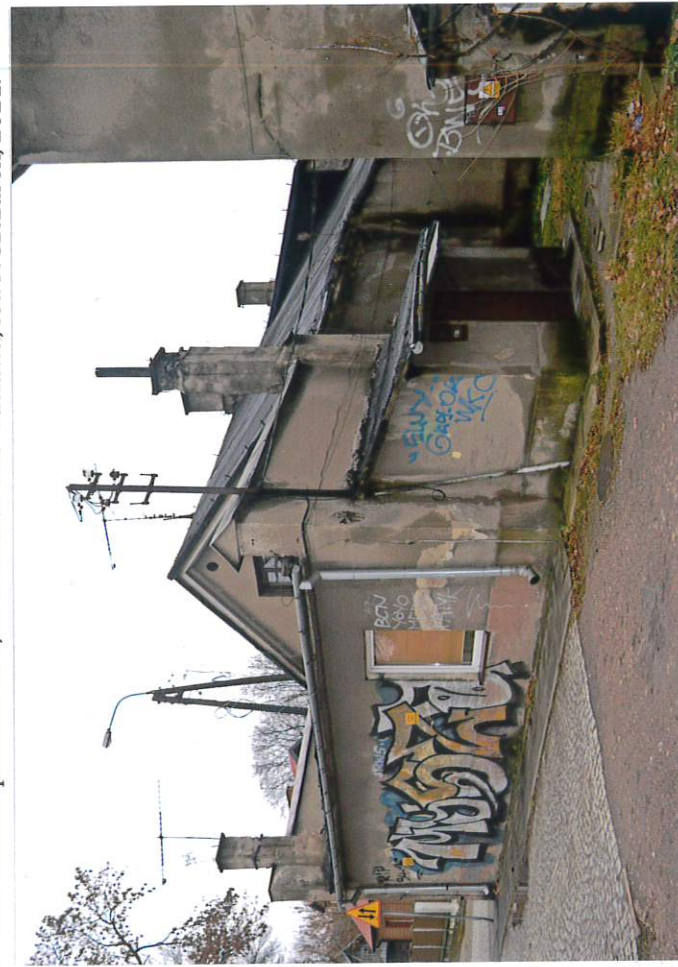
Fot. 8. Stróżówka [4], widok od podwórza, fot. P. Szczurek, 2021.

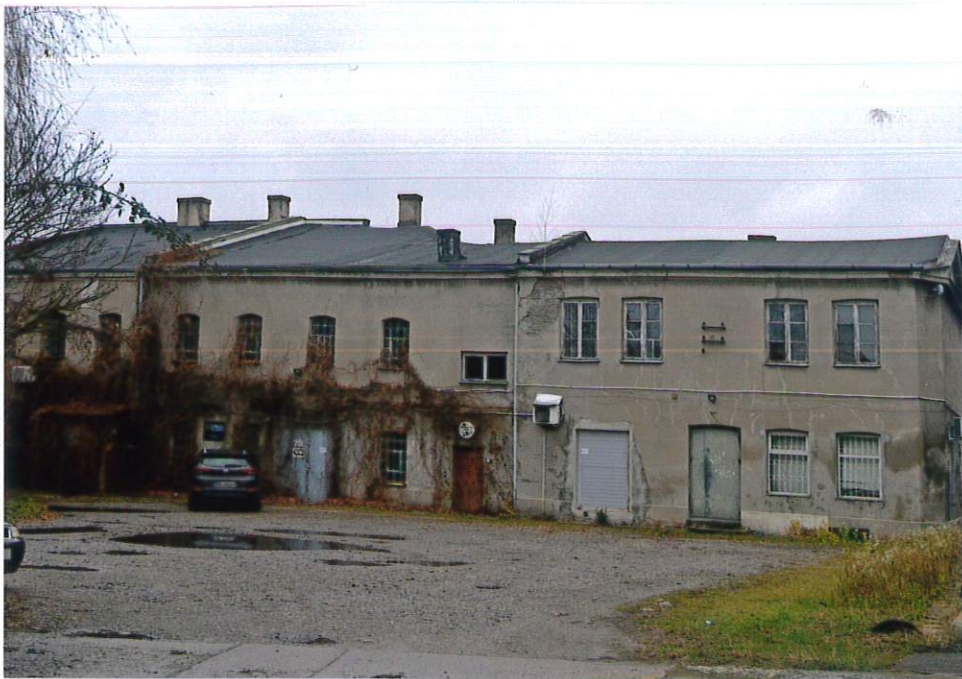
Fot. 9. Magazyny [6] i budynek [5], widok od strony willi właścicielskiej, fot. P. Szczurek, 2021.

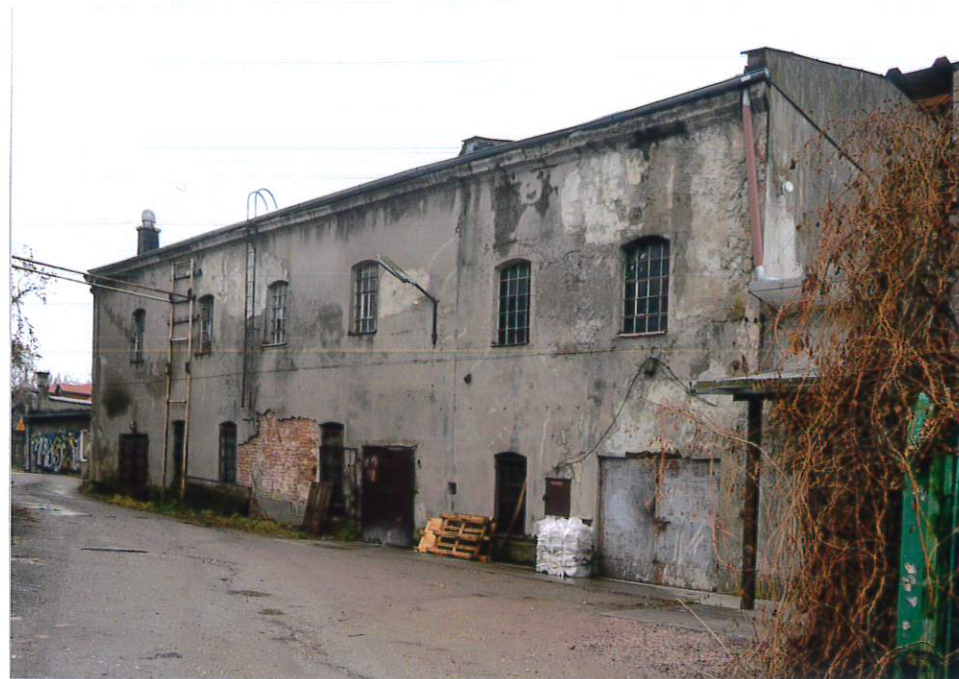
Fot. 10. Magazyny [6] i budynek [5], widok z północnego podwórza, fot. P. Szczurek, 2021.

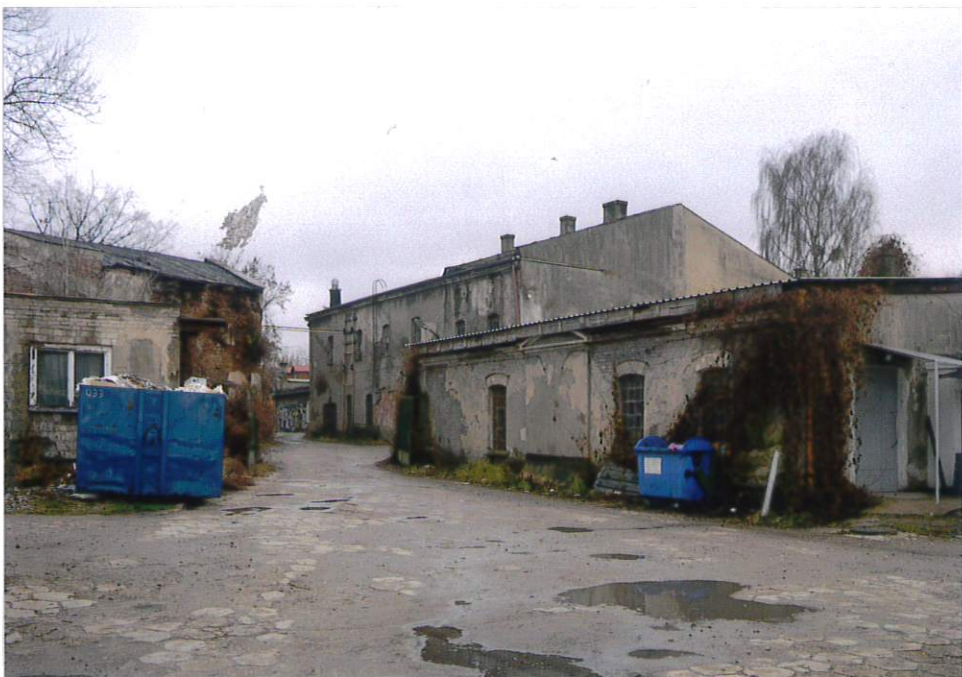
Fot. 11. Widok z północnego podwórza na budynek pogarbarski [7] i inne budynki: [5-6] po prawej, [8] – po prawej, fot. P. Szczurek, 2021.

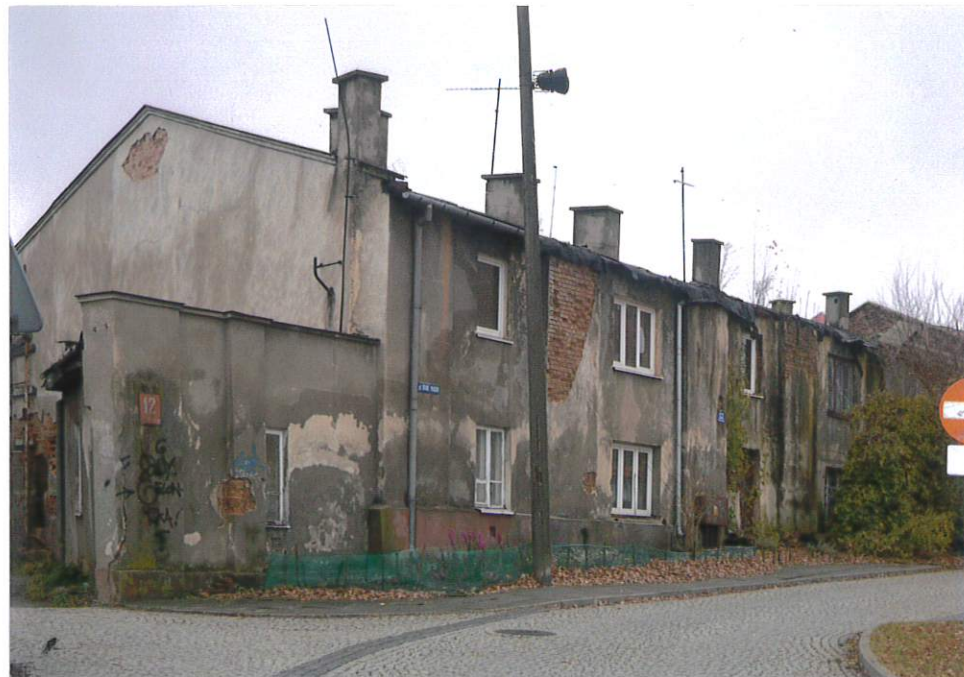
- G – Warsztat/garaż (po środku)** wybudowany prawdopodobnie później.
- Budynek** – murowany, otynkowany, parterowy, z dachem pulpitowym krytym blachą.
 - Magazyn (później mieszkania)** – budynek murowany, otynkowany, piętrowy, z dachem dwuspadowym krytym papą. Pierwotnie drewniany, wymurowany po 1919 r. Rozbudowany o stróżówkę przyległą od strony południowej z dachem jednospadowym. Po 1930 r. zaadaptowany na cele mieszkalne, przekształcany samodzielnymi remontami. Zły stan techniczny.

Fot. 12. Magazyn ze stróżówką [8], fot. P. Szczurek, 2021.

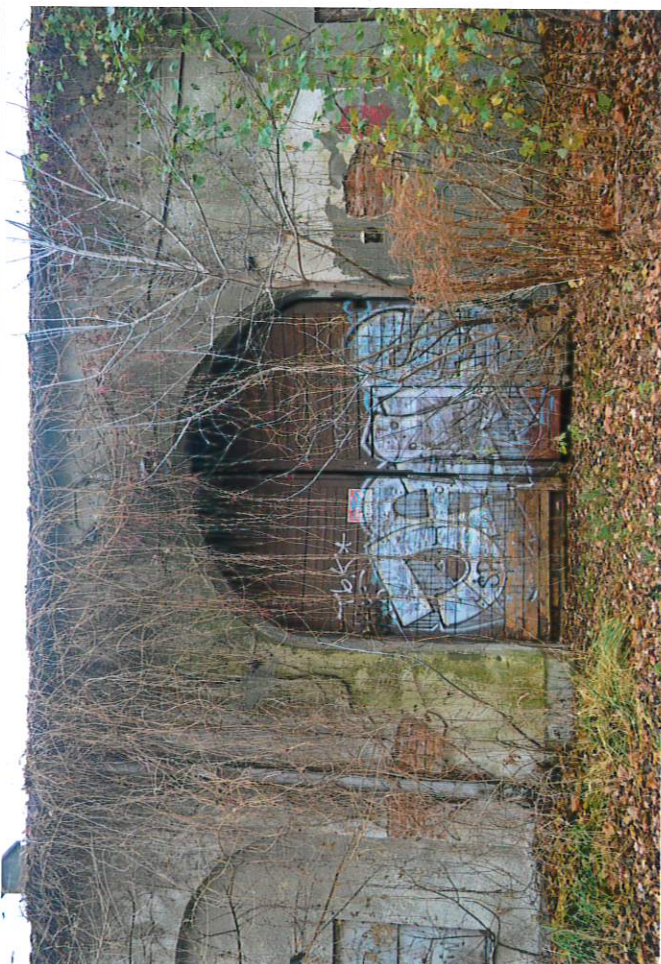
- Brama przeładunkowa** – jednokondygnacyjny budynek murowany, tynkowany, kryty papą; powstał pierwotnie wraz z przyległym magazynem i piwnicami, z rampą oraz prawdopodobnie z wagą. Wtórnie zamurowano bramę.

Fot. 13. Brama przeładunkowa [9], fot. P. Szczurek, 2021.

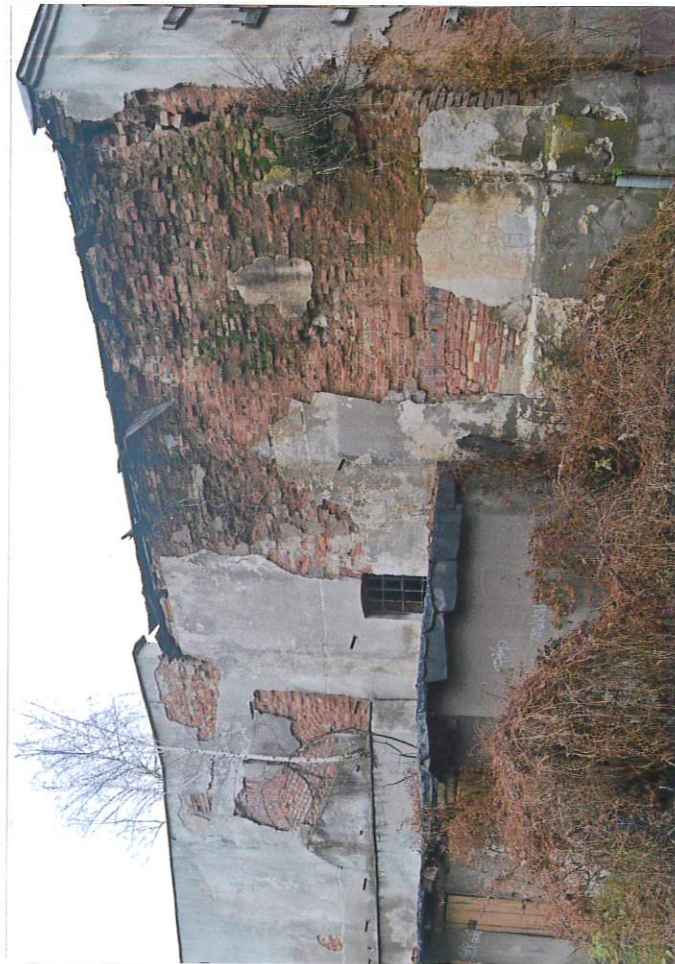
Fot. 14. Ściana tylna magazynu [8] i fragment ściany budynku bramy, widok od podwórza, fot. P. Szczurek, 2021.

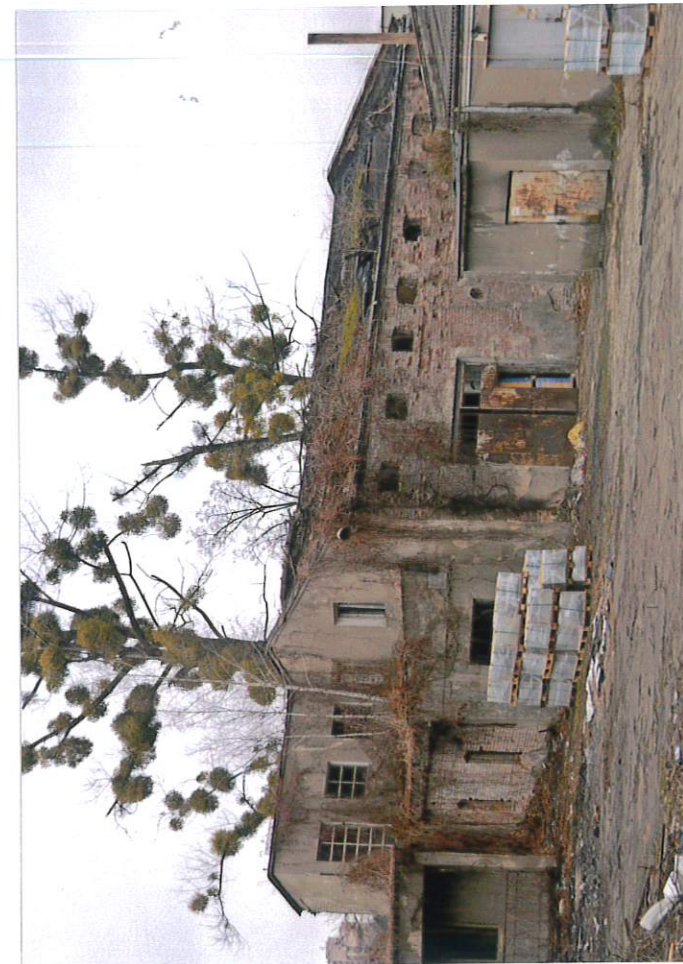
- Hala** - wtórnie wygródzona z zespołu, niedostępna do oglądu z bliższej odległości; ceglana, kryta dachem dwuspadowym z papą. W bardzo złym stanie technicznym.

Fot. 15. Hala [10], widok z podwórza, fot. P. Szczurek, 2021.

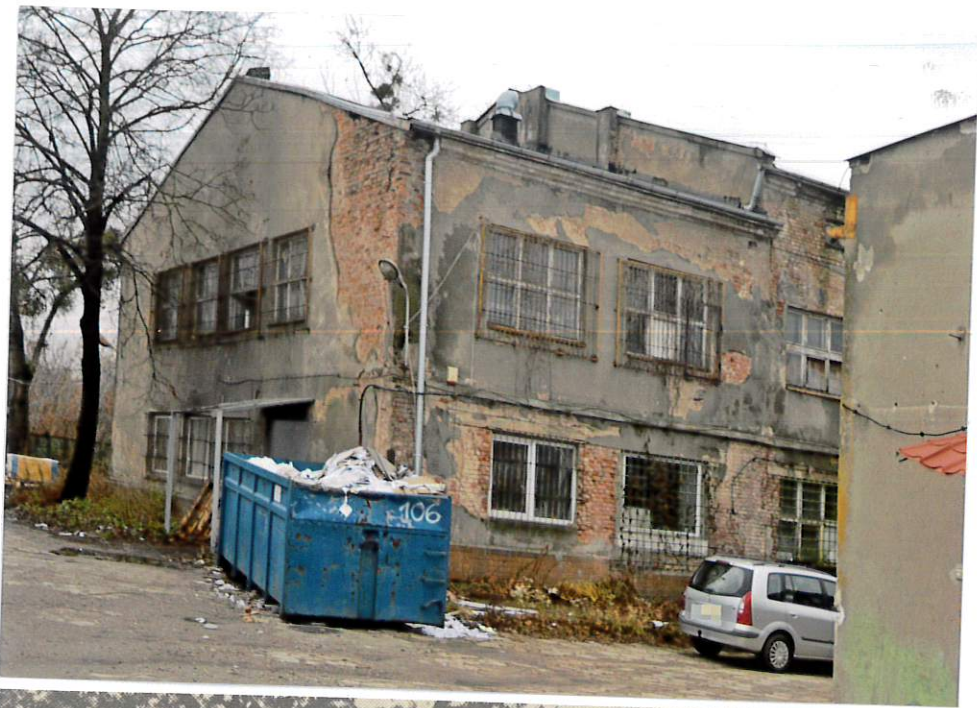
- Budynek** – budynek murowany, ceglany, dwuczłonowy (rozbudowywany) z dachem dwuspadowym krytym papą. Budowany po 1919 r.

Fot. 16. (lewy górny róg): Budynek [11], widok na część wschodnią, fot. P. Szczurek, 2021.
