KARTA EWIDENCYJNA ZABYTKU NIERUCHOMEGO WPISANEGO DO REJESTRU ZABYTKÓW

GRODZISK MAZOWIECKI

STRÓŻÓWKA, ob. budynek mieszkalny

ul. R. TRAUGUTTA 19
nr ewidencyjny działki 92/2, obręb 0011
nr księgi wieczystej

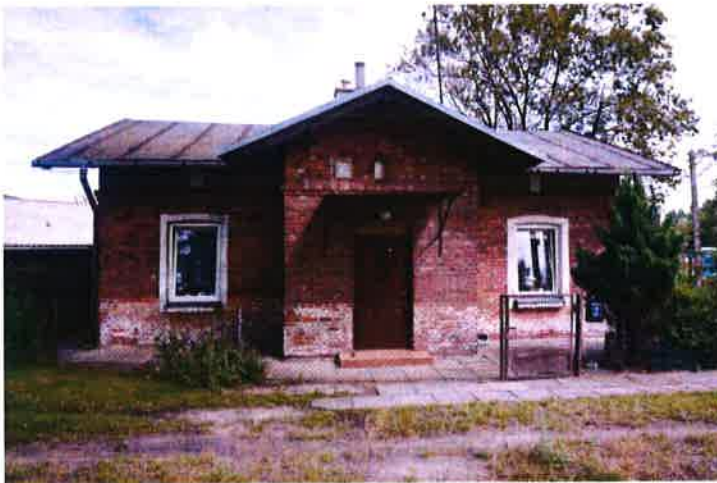
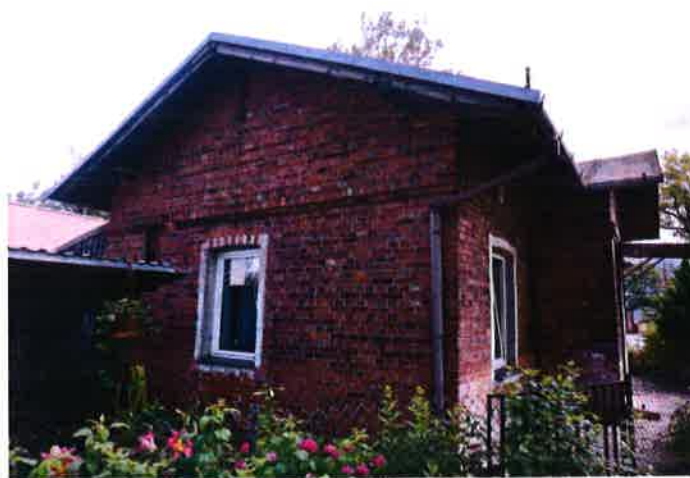
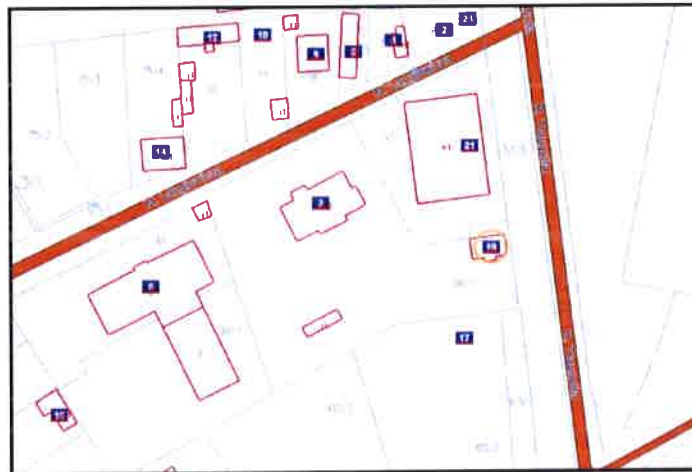
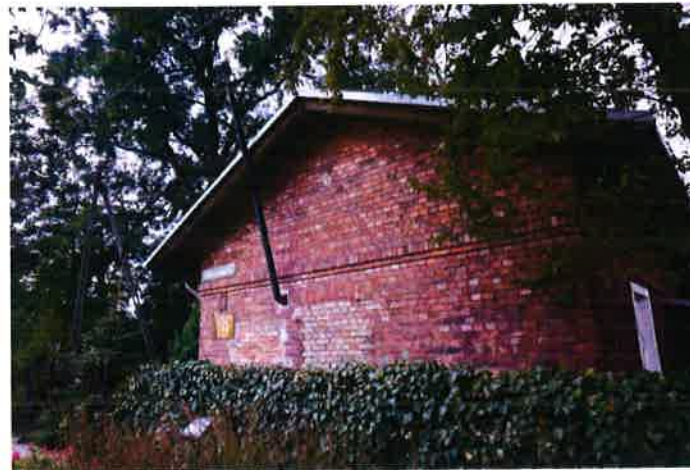
11. Materiały graficzne

Elewacje: Elewacja południowa (frontowa): trzyosiowa, na osi środkowej ryzalit z otworem drzwiowym, wtórnie obniżonym, po bokach otwory okienne zamknięte łukami odcinkowymi. Nad głównym wejściem wtórny daszek pulpitowy z PCV. W części poddasza niewielkie otwory wentylacyjne, obecnie zaślepione. elewacja zachodnia: jednoosiowa z centralnie umieszczonym oknem; pod oknem widoczny ślad przemurowania dawnego otworu drzwiowego. elewacja północna: pojedynczym otworem okiennym na wschodniej osi, do pozostałej części elewacji dostawione wtórne, prowizoryczne dobudówki. elewacja wschodnia: bez zaznaczonej osi, z widocznymi, wtórnie zamurowanymi otworami: okiennym na osi środkowej i drzwiowym po stronie południowej. Przy południowo-wschodnim narożniku umocowane trzy różnej wielkości tablice adresowe: pojedyncza z nazwą ulicy i umieszczone pod nią dwie z numerem domu. Otwory okienne budynku zaakcentowane namalowanymi białymi opaskami. Relikty białej farby widoczne również w pasie przyziemia

14. Kubatura	15. Powierzchnia użytkowa	16. Przeznaczenie pierwotne Stróżówka	17. Użytkowanie obecne Budynek mieszkalny
18. Stan zachowania <p>Budynek posiada czytelną, nieprzekształconą formę, za wyjątkiem dostawionych do elewacji północnej wtórnych, prowizorycznych dobudówek. Widoczne przemurowania otworów okiennych i drzwiowego. Stolarka okienna i drzwiowa wymieniona na współczesną. Widoczne są zmiany przeprowadzone w wyniku bieżących remontów.</p>		19. Istniejące zagrożenia, najpilniejsze postulaty konserwatorskie

- Usunięcie wtórnych przybudówek i zadaszeń przylegających do elewacji północnej celem ucytelnienia pierwotnej bryły i elewacji budynku;
- Należy zachować historyczne tabliczki adresowe i furtkę ogrodzenia;
