**KARTA EWIDENCYJNA OBIEKTU NIERUCHOMEGO
NIEWPISANEGO DO REJESTRU ZABYTKÓW**

**Grodzisk
Mazowiecki**

WILLA

**Ul. Tadeusza
Kościuszki 28**

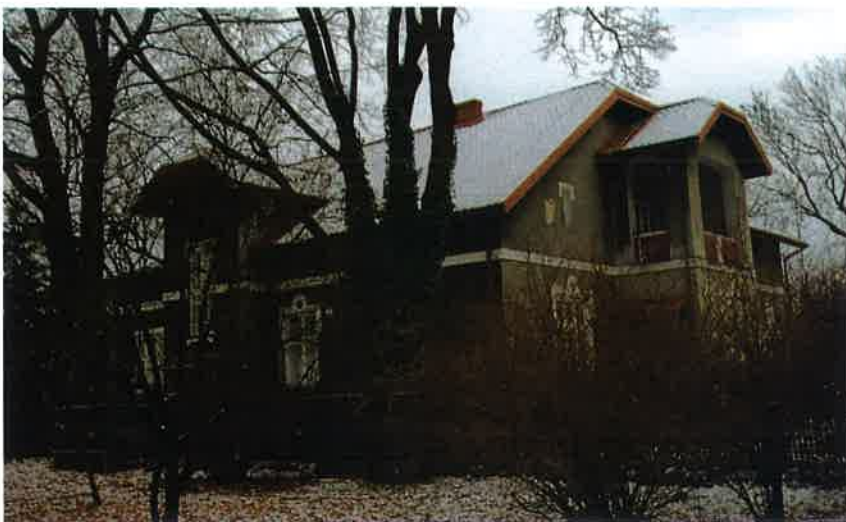
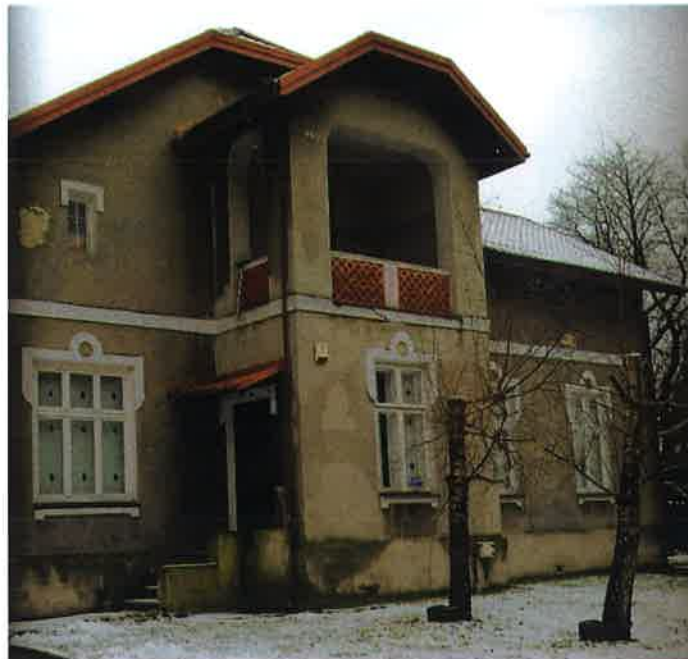
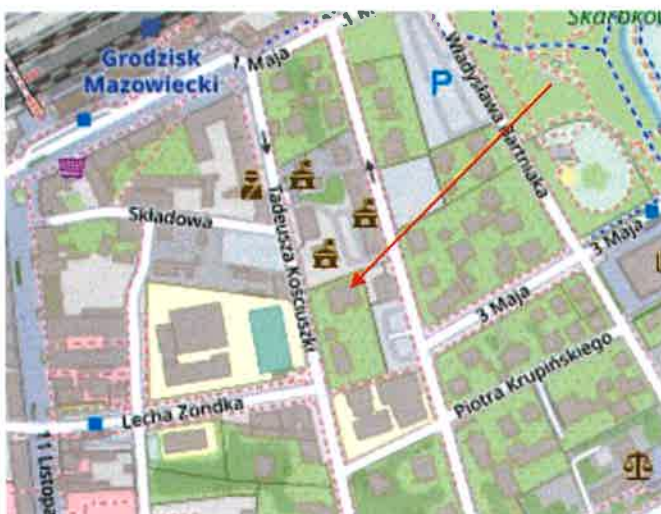
9. Materiały graficzne

dobry

Widok ogólny budynku oraz detalu elewacji zachodniej.

Widoczne są zawilgocenia na elewacji. Konieczna jest kontrola stanu fundamentów i strefy dachu, remont elewacji. Ocena stanu zachowania historycznego wyposażenia wnętrza. Remont historycznej stolarki.
