KARTA EWIDENCYJNA ZABYTKU NIERUCHOMEGO

**DOM POMOCY SPOŁECZNEJ „BUDOWLANI”
d. DOM ZASŁUŻONEGO PRACOWNIKA BUDOWNICTWA**

ul. Elekcyjna 6

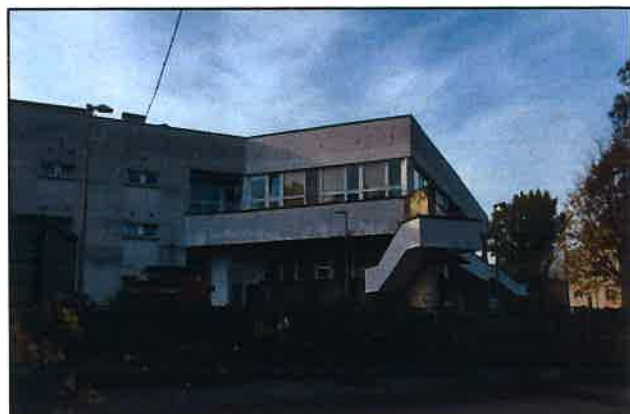
**Stan techniczny budynku zadawalający/dobry.
Na elewacjach widoczne ubytki i
uszkodzenia tynków, okładzin kamiennych.
Uszkodzone niektóre posadzki loggi,
balkonów. Wnętrza w stanie ogólnie dobrym.**

Widok od ul. Elekcyjnej.

1. naprawa uszkodzeń schodów zewnętrznych
2. remont posadzek loggi i balkonów; obróbkę blacharskich
3. uzupełnienie ubytków tynków elewacyjnych, oczyszczenie elewacji
4. remont okien studzienek piwnicznych
5. naprawa uszkodzeń okładzin ceramicznych

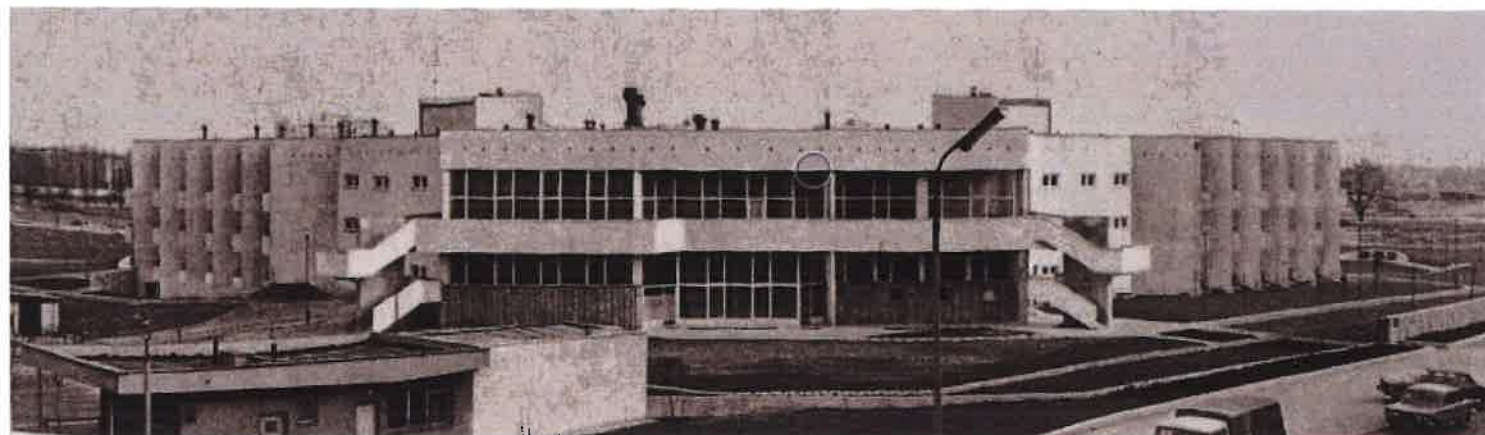
IL. 9. Rzut piętra, widok budynku od ul. Elekcyjnej w kierunku płd.-zach. i pn.-zach., w: „Architektura” 1977, nr 5-6, s. 15. Rysunek opisany omyłkowo jako parter.
Legenda: 1- pokój 1-osobowy, 2- pokój 2-osobowy, 3- pom. pielęgniarek, 4- kuchenka, 5- prasownia/ obok świetlicy zespół pracowni: koronkarska, artystyczna, krawiecka, 6- sala zebrań/ świetlica, 7- sala gimnastyczna, 8- gabinet lekarski/zabiegowy/izolatka, 9- hol, 10- sala klubowa z kominkiem, 11- ogród zimowy.

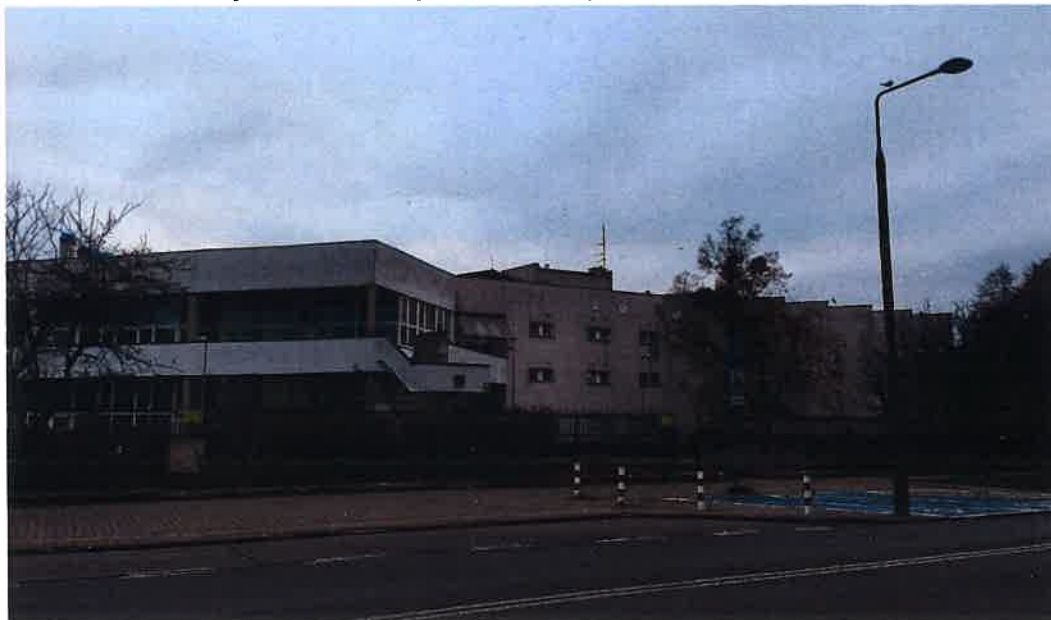
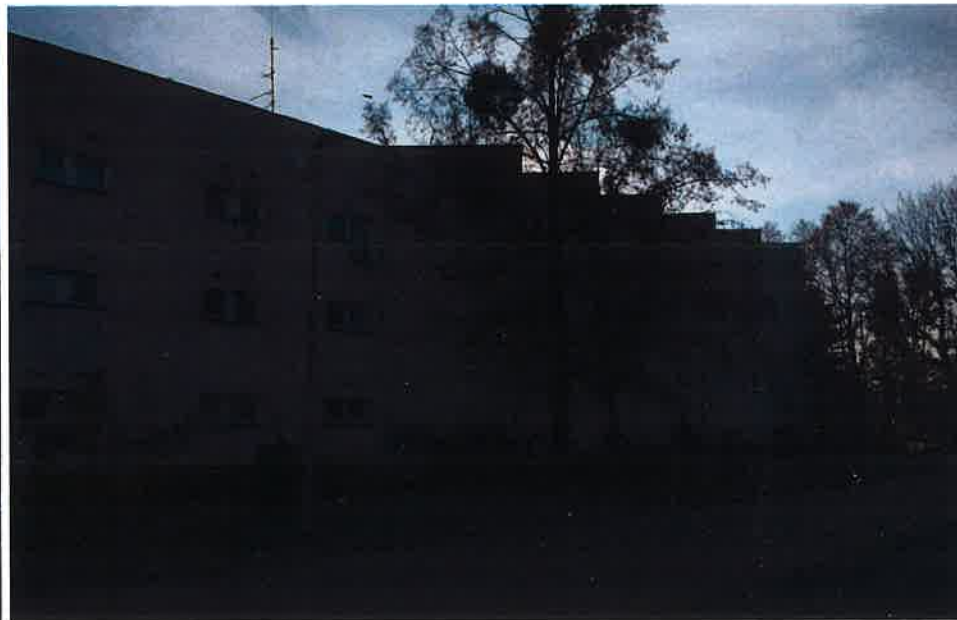
Budynek jest w średnim/dobrym stanie technicznym. Na elewacjach występują uszkodzenia okładzin kamiennych, ubytki i zabrudzenia tynków zewnętrznych. W kilku miejscach widoczne są: erozja studzienek piwnicznych, schodów zewnętrznych, płyt balkonowych, posadzek loggi, balkonów. Wnętrza są ogólnie w dobrym stanie technicznym; chociaż niezadawalający jest stan części pokoi w skrzydle skrajnym północnym, niektórych pom. piwnicznych oraz utwardzonej kamiennej nawierzchni i kładek w ogrodzie zimowym.

IL. 16, 17. Elewacja frontowa – widok w kierunku zachodnim, 2022 r.

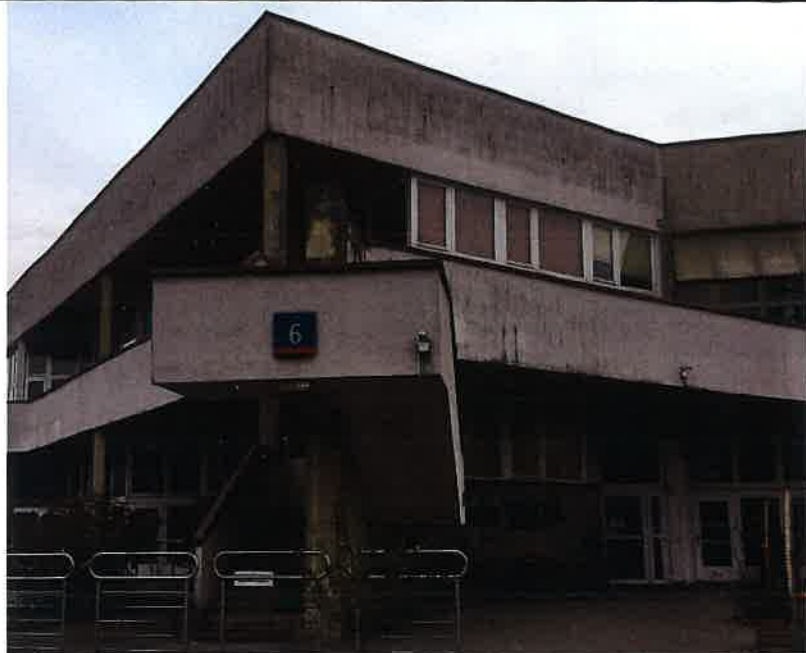
IL. 18. Elewacja frontowa – wejście główne, pamiątkowe miedziane tablice (19) i kamienna tablice ze znakiem budowlanym „B”.

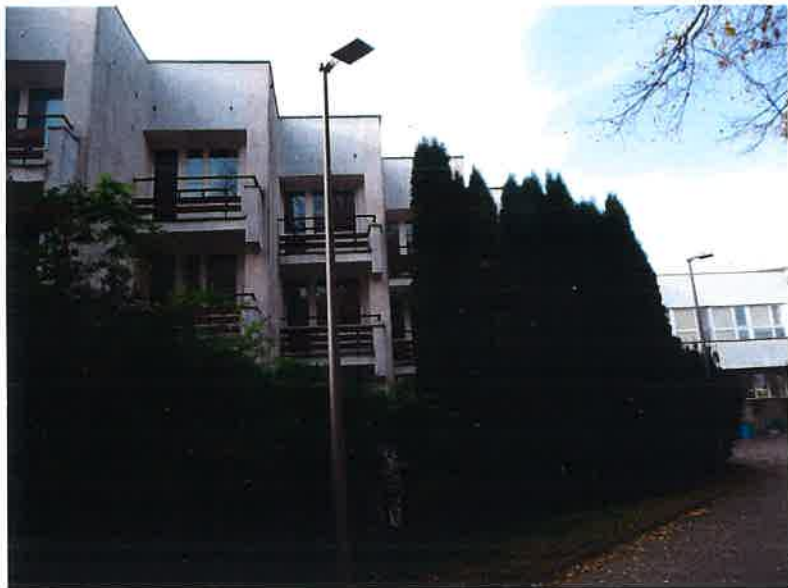
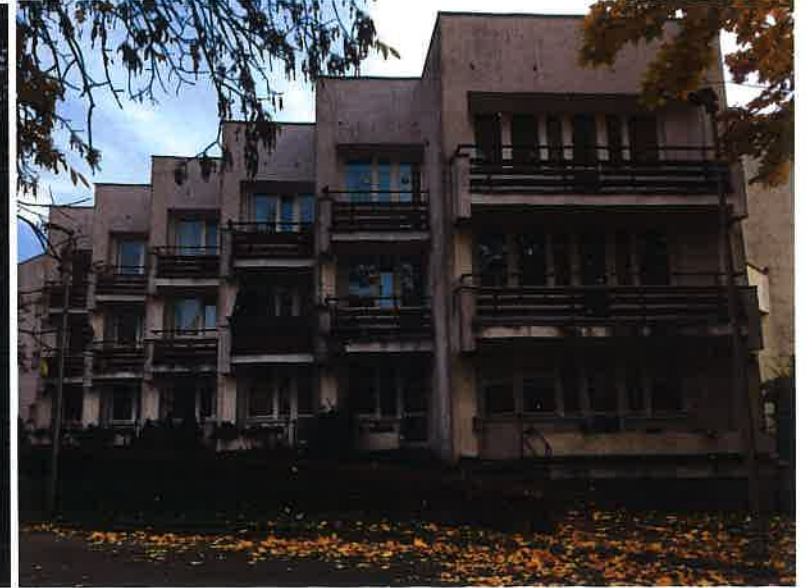
IL. 22, 23. Fragment elewacji północno-wschodniej (skrzydło mieszkalne).

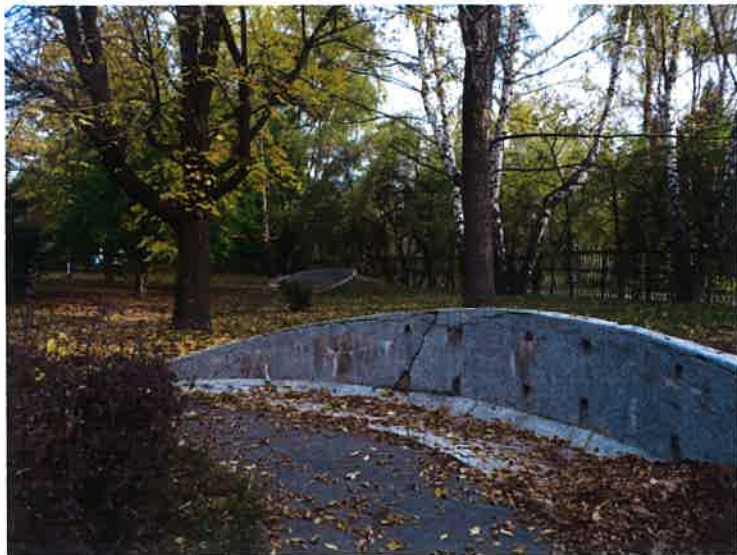
31a

IL. 31. Widoki ogólnie ogrodu letniego: murki oporowe ze zdemontowanymi siedziskami (31a), skupina drzew iglastych (31b), alejki ogrodowe (31c), basen ogrodowy 31d), odcinek sensoryczny (31e), alejka zamknięta płacykiem wycoczynkowym z relikwiami siedzisk (31f)
