# KARTA EWIDENCYJNA ZABYTKU NIERUCHOMEGO NIEWPISANEGO DO REJESTRU ZABYTKÓW

**Willa Danielewo**

**ok. 1935**

**ul. I Poprzeczna 14**

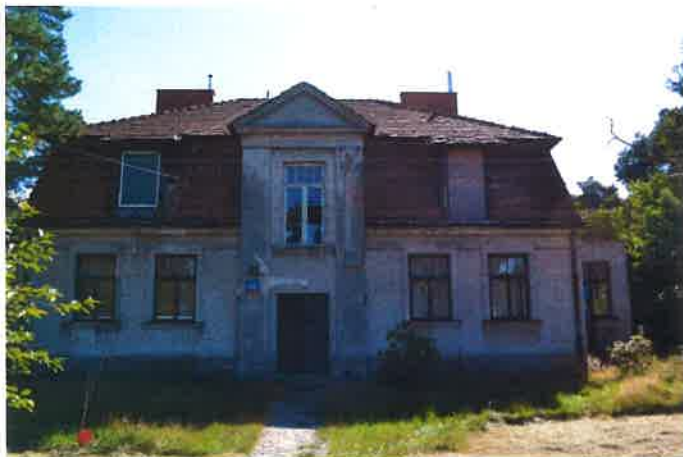
Elewacja frontowa: północna

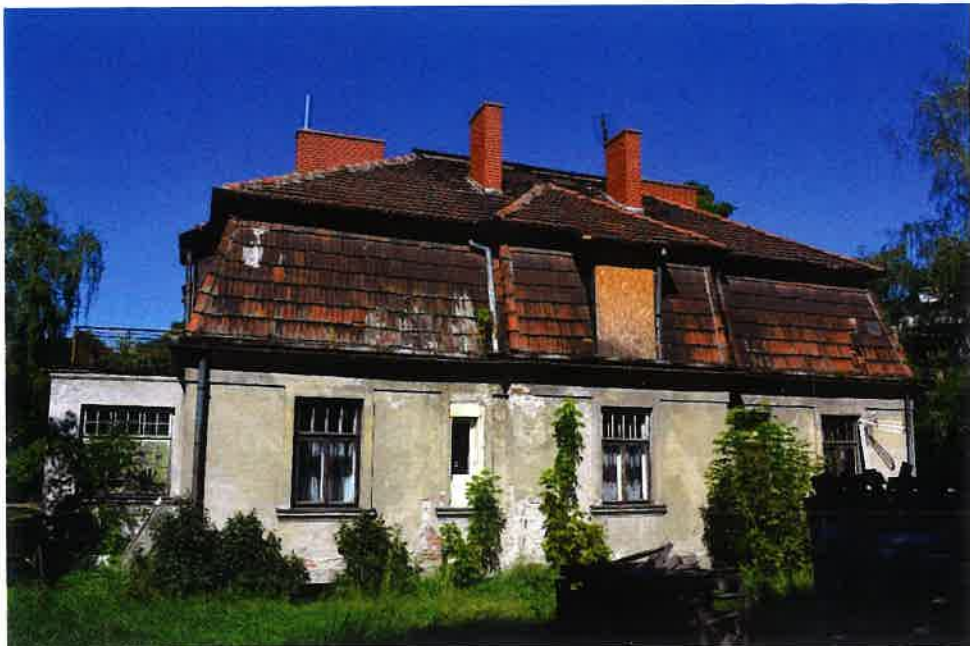
**ELEWACJA POŁUDNIOWA** 5-osiowa z pseudoryzalitem w środkowej osi, w 2 osi okno jednoskrzydłowe, wtórnie pomniejszone i wymienione na nowe z PCW, w 4 osi otwór wejściowy z oryginalnymi drzwiami z nadświetlem, poprzedzone schodami z mурowaną balustradą. W 1 i 2 osi w cokole okna piwniczne (obecnie pozbawione stolarki), w 3 osi w mansardzie okno doświetlające kondygnację (obecnie przesłonięte dyktą), dach na szerokości całego pseudoryzalitu nieznacznie wysunięty ku przodowi (na szerokość gąsiora zabezpieczającego styl dachówek). **ŚCIANY SZCZYTOWE** (WSCHODNIA, ZACHODNIA): do elewacji, z obu stron do budynku (w części północnej) przylegają parterowe aneksy (ganki) z tarasem na dachu, dostępnym z poziomu mansardy za pomocą drzwi balkonowych. Aneksy o konstrukcji mурowanej założone są na rzucie zbliżonym do prostokąta, z wejściem od strony północnej poprzedzonym na całej szerokości ściany mурowanymi schodami, 2 oknami w ścianie szczytowej i 1 szerokim od strony południowej. Taras zabezpieczono metalową balustradą o balustradzie z rury o średnicy ok. 5 cm i powtarzalnych prostokątnych przesł wypełnionych siatką romboidalną (po 2 od północy i południa, 3 od wschodu / zachodu), powyżej których między słupkami wprowadzono płaskownik z 2 okręgami na 1/3 i 2/3 długości. Kondygnacja w mansardzie doświetlona została za pomocą drzwi balkonowych (portfenetre) oraz okien usytuowanych w południowej części połaci dachu (poza obrysem tarasu). Aneks od strony wschodniej został znacznie przebudowany: elewację ocieplono i otynkowano zaprawą cementową bez wykończenia, drzwi i okno w ścianach północnej i wschodniej zamurowano, okno od strony południowej pomniejszono i zastąpiono nowym z PCW. Zmiany te mają częściowo charakter odwracalny, wpływają jednak negatywnie na historyczną bryłę budynku.

Il. 12 Elewacja tylna, widok od strony południowej na zachodnią werandę

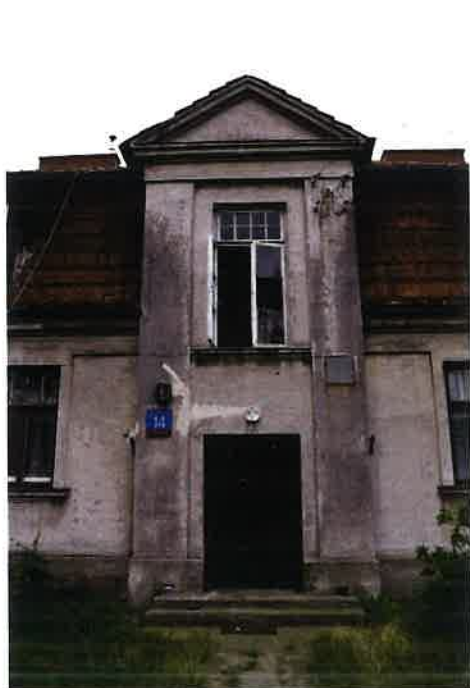
Il. 14 Pseudoryzalit głównego wejścia

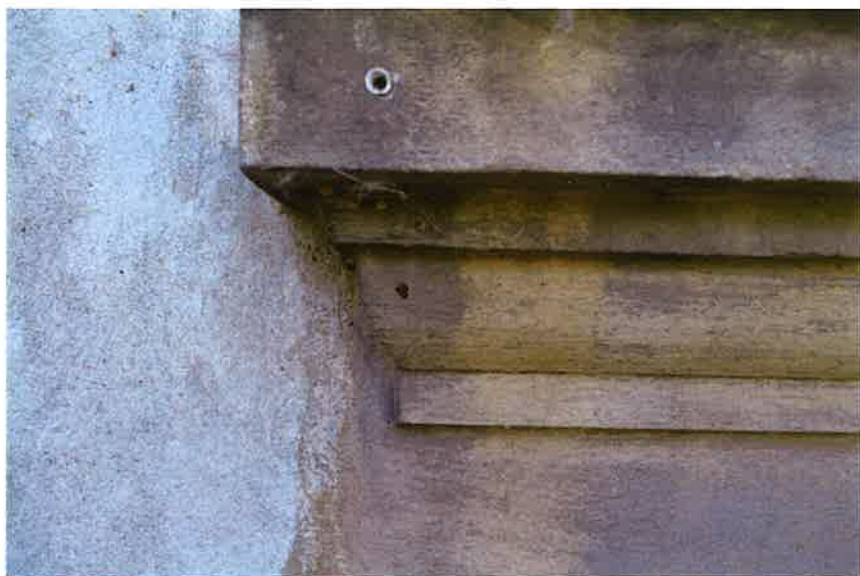
**ELEWACJE:** opracowanie elewacji jest jednorodne: cokół nieznacznie wysunięty przed lico elewacji, ściany tynkowane na gładko, gzyms wieńczący wydatny, profilowany, z wklęsłą ćwierćwałką na podkładce i pasem gładkiego fryzu, połączonego z wąską opaską wokół otworów okiennych. Otwory okienne zaakcentowano profilowanym gzymsem podparapetowym. ELEWACJA FRONTOWA (PÓLNOĆNA): 5-osiowa, z pseudoryzalitem klatki schodowej na osi budynku, jego krawędzie zaakcentowano lizenami powyżej których wykonano pas gładkiego fryzu. Pseudoryzalit zwieńczony został trójkątnym naczółkiem o profilowanym gzymsem i profilu wzdłuż bocznych krawędzi. Poprzedzone 2 stopniami główne wejście do budynku jest prostokątne, zamknięte drewnianymi 2-skrzydłowymi drzwiami, ponad którym znajduje się wysokie okno doświetlające klatkę schodową. Okna lokali mieszkalnych zostały odsunięte od krawędzi budynku i pseudoryzalitu, w 4 osi w cokole wykonano okno piwniczne (obecnie częściowo przesłonięte cegłami). Prostokątne okna (obecnie okno z PCW, drugie przesłonięte dyktą) doświetlające kondygnację ukrytą w mansardzie znajdują się na osi pomiędzy oknami dolnej kondygnacji. Są one nieznacznie wysunięte przed połać dachu, przekryte krótkim dachem pulpitem, boczne ściany oraz pas podokienny wykonano z obróbki blacharskiej (arkusze blachy), pod oknem z puncowaną dekoracją geometryczną w formie zdwojonego rombu.

II. 18 Detal architektoniczny elewacji- gzyms podokienny

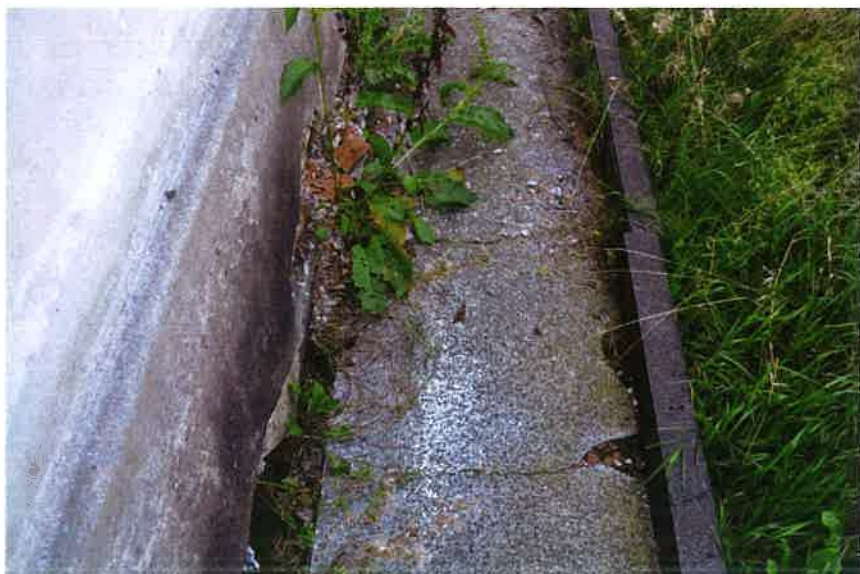
II. 19 Detal architektoniczny elewacji – cokół i opaska z lastriko

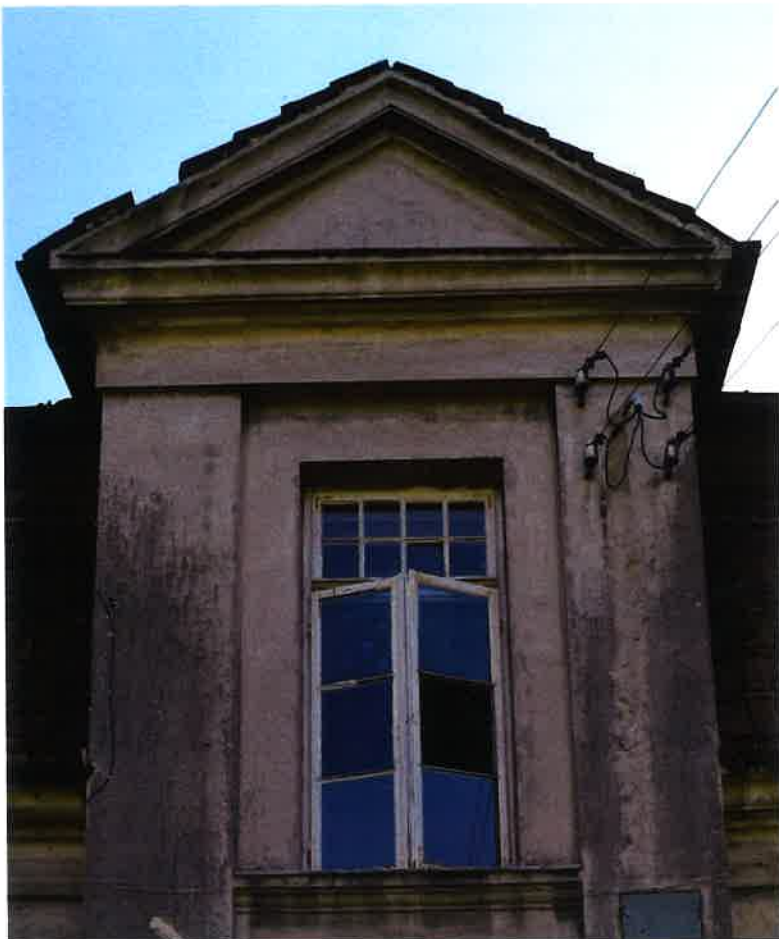
**STOLARKA OKIENNA I DRZWIOWA:** drewniana; okna o konstrukcji półtrynkowej, z zachowanymi okuciami: zawrotnicą z mosiężną zakrętką dwudźwigniową w formie esownicy, zakrętki jednoskrzydłowe, zawiasy czopowe, 1- i 2-skrzydłowe z nadświetleniem 4-kwaterowym (parter) i 8-kwaterowym (klatka schodowa), na ganku od strony zachodniej 2- i 3-skrzydłowe 2-dzielne, 4-rzędowe z 8-kwaterowym nadświetlem; także wtórne z PCV w lokalu mieszkalnym na parterze od strony południowej, na wschodnim ganku, w lokalu na piętrze os strony wschodniej; drzwi drewniane, w konstrukcji ramowo-płycinowej, główne wejściowe 2-skrzydłowe, o 3 prostokątnych płycinach z dekoracją w kształcie rautu; drzwi wejściowe kuchenne, drzwi do lokali mieszkalnych i pomiędzy pomieszczeniami: o 4 płycinach w kształcie wydłużonych pionowych prostokątów, po 2 w górnej, wyższej i dolnej niższej partii, drzwi kuchenne z 4-dzielnym nadświetlem, okucia w dużej części wtórne; drzwi wejściowe do lokalu nr 1 z zewnątrz obite współczesną sklejką kasetonową; także liczne przykłady współczesnej stolarki i ślusarki (lokale nr 2, 3); drzwi komórek piwnicznych deskowe;

II. 22 Oryginalna stolarka okienna na klatce schodowej

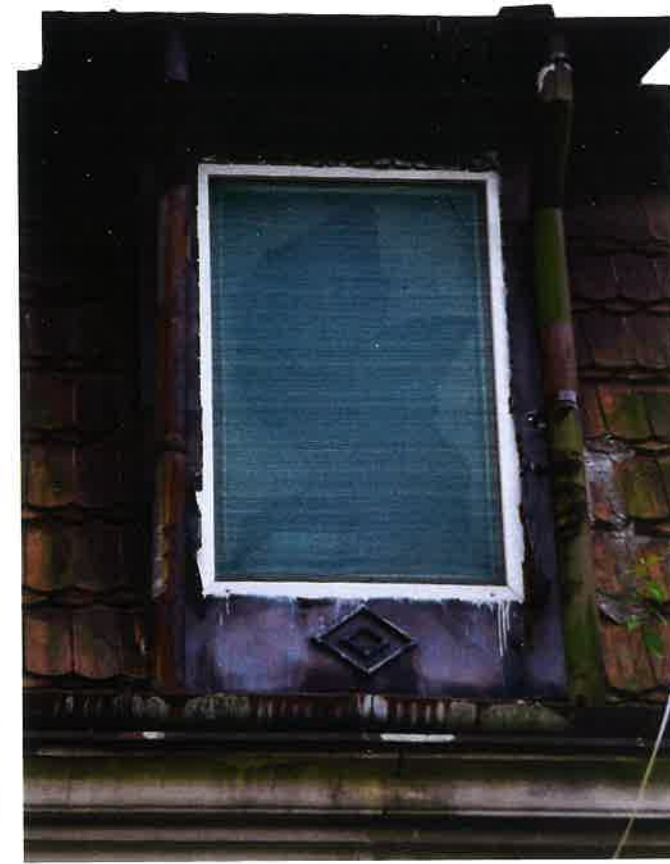
II. 24 Wtórne okno na poddaszu z oryginalną obróbką blacharską

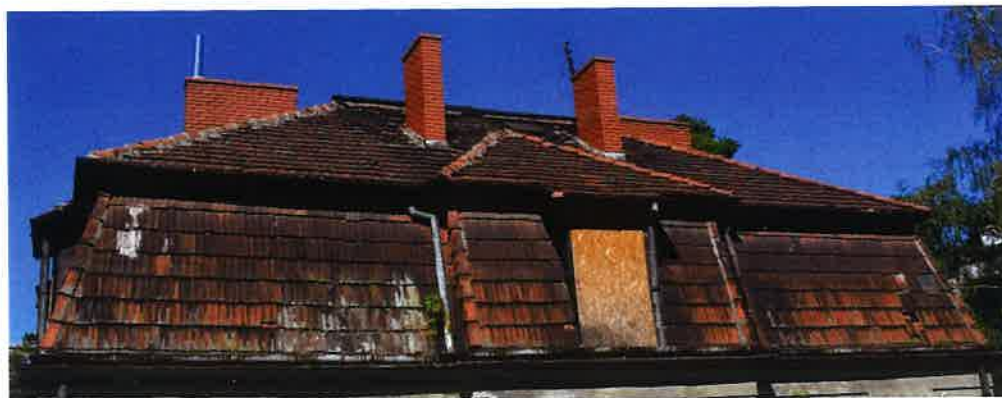
**DACH:** mansardowy, kryty dachówką ceramiczną na deskowaniu (bez izolacji), karpiówką układaną w koronkę, uzupełnienia dachówką ceramiczną zakładkową (dolna połać od strony wschodniej, południowej, zachodniej); kominy nowe, oblicowane cegłą klinkierową;

II. 26 Dach budynku na górnej połaci układ dachówki w koronkę, na dolnej, wtórna dachówka

Obecnie willa jest zamieszkała częściowo (2 z 4 mieszkań). W budynku nie przeprowadzono większych remontów, ograniczając się do prac konserwacyjnych (uzupełnienie brakującej dachówki na dolnych połaciach mansardy) oraz zabezpieczających (zamknięcie odstepu do lokali nieużytkowanych). Przed 2009 r. wymieniono ogrodzenie na nowe z siatki, wykonano również betonowy chodnik prowadzący od furtki do głównego wejścia.

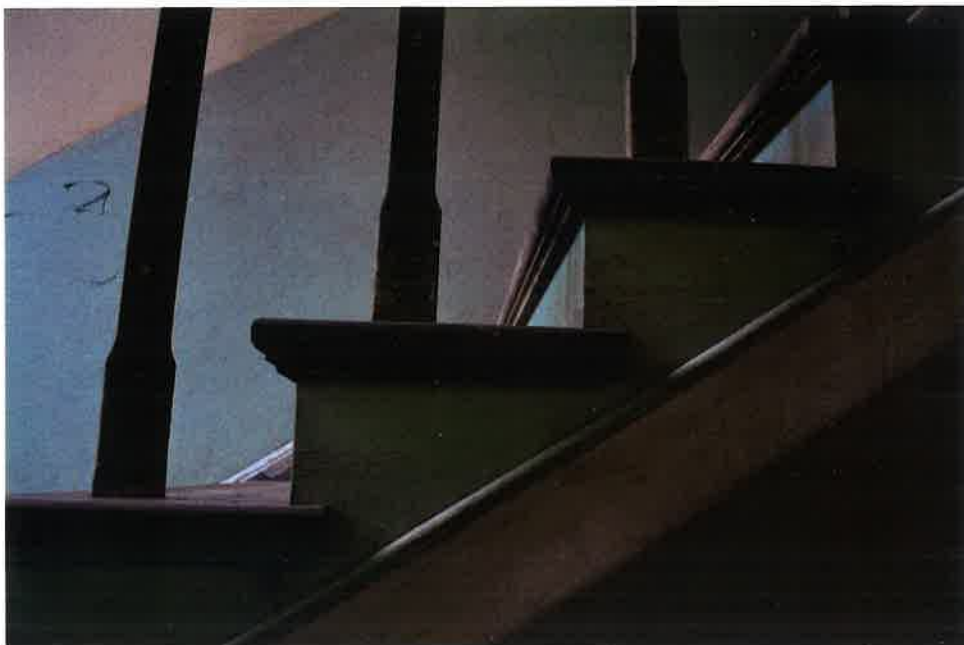
**SCHODY:** na klatce schodowej drewniane, malowane, w kolorze szarym (obecnie wytarte), 2-biegowe powrotne z deskowym podestem, wsparte na belkach stalowych, o tynkowanym podniebieniu, ze stopniami o profilowanej krawędzi, nieznacznie wysuniętym przed lico podstopnicy, policzki schodów drewniane, o profilowanej krawędzi; balustrada drewniana, w kolorze rozbielonej zieleni, o prostokątnych balaskach deskowych ze sfazowanymi krawędziami w środkowej części, na pierwszym stopniu schodów masywna, oparta na stopniu i posadzce, pochwyty drewniane, w kształcie spłaszczonego owalu, nad balaską pierwszego biegu spieranie zwinięta; schody do piwnicy: drewniane, 1-biegowe; schody na strych: drewniane, drabiniaste, wyjście na dach za pomocą drabiny;

II. 33 Drewniane stopnie na klatce schodowej

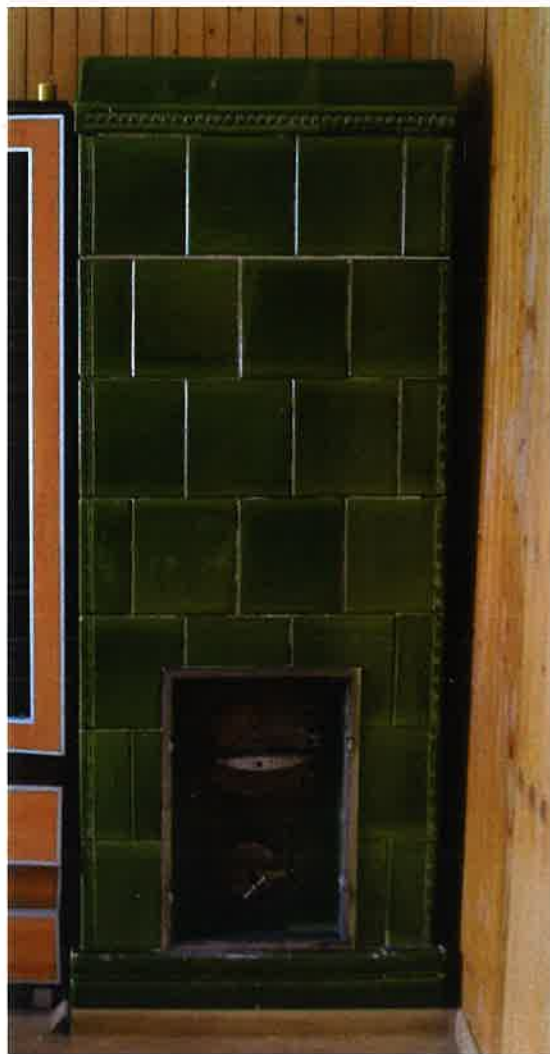
**WYPOSAŻENIE:** w lokalu nr 2 zachował się oryginalny piec ceramiczny wykonany z zielonych kafli z bordiurą wzdłuż krawędzi, z zachowanymi wewnętrznymi żeliwnymi drzwiami; w lokalu nr 4 zachowały się 2 piece ceramiczne w kolorze białym i beżowym, bez dekoracji, pozbawione elementów żeliwnych.

II. 37 Piec ceramiczny w lokalu nr 2

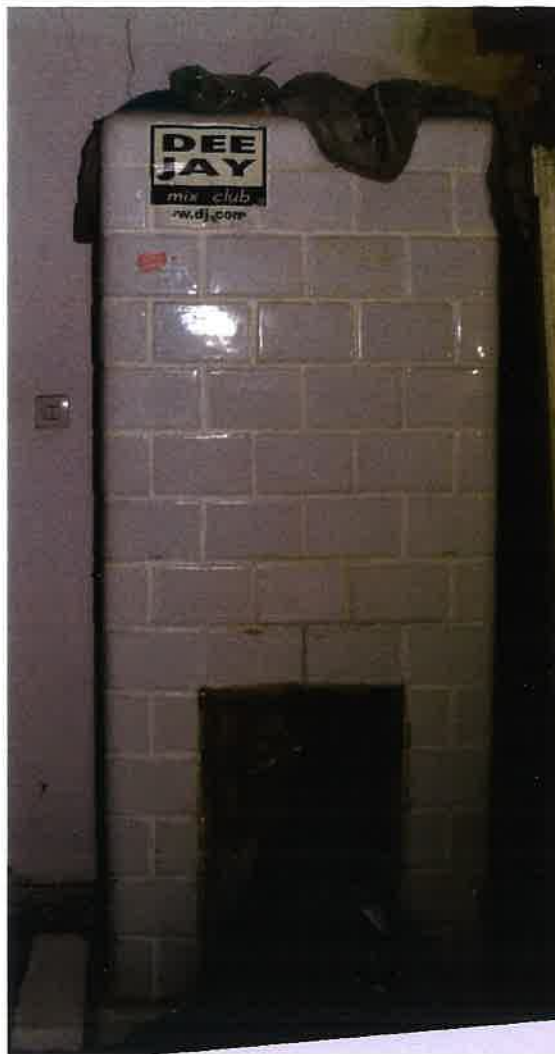
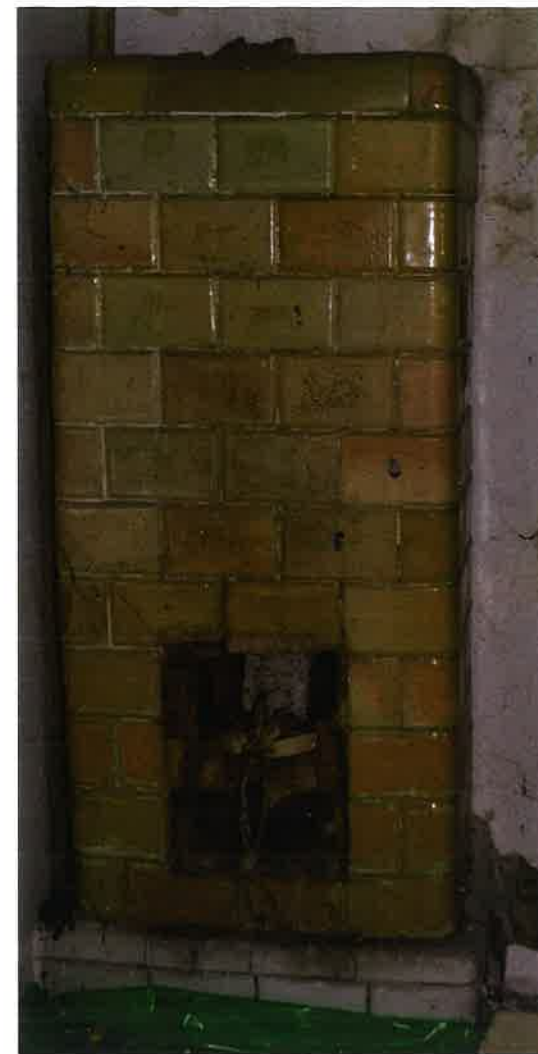
II. 38-39 Piece ceramiczne w lokalu nr 4

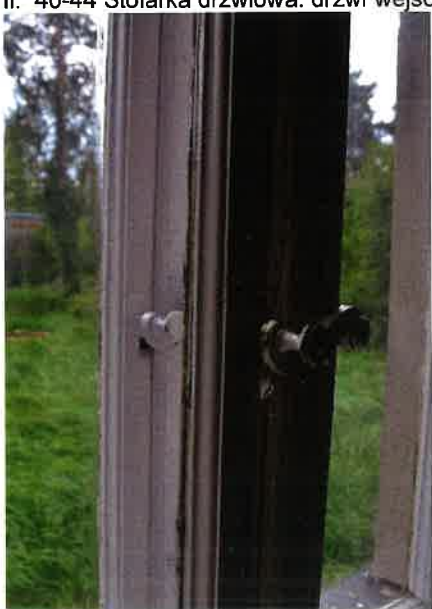
II. 45 Okucia okienne

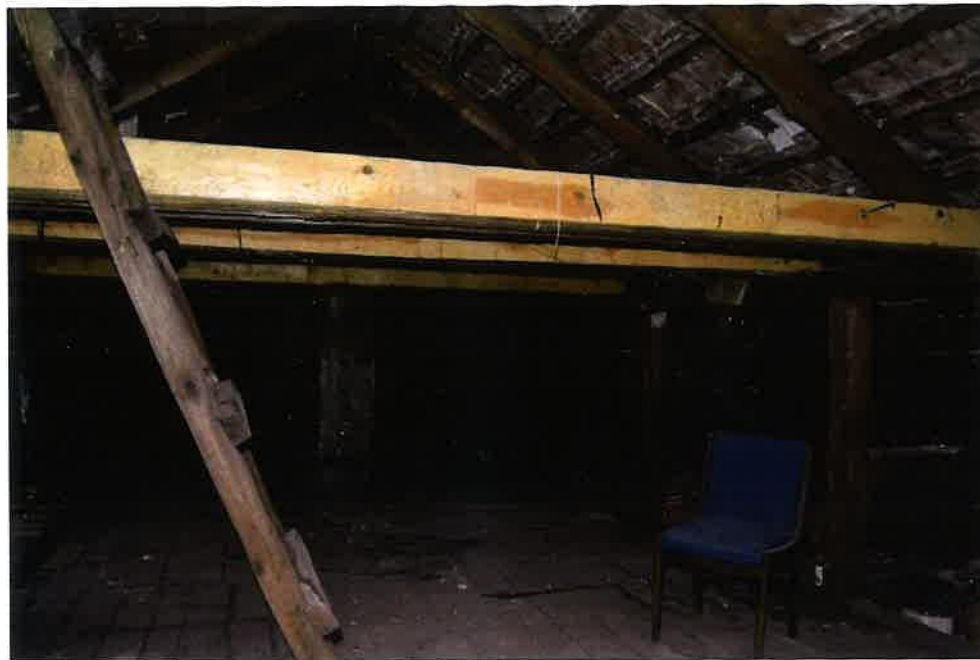
**WIEŻBA DACHOWA:** drewniana, płatwiowo-kleszczowa o stolcach stojących, połączenia na kołki drewniane;

II. 53 Poddasze, widoczna więźba drewniana, z przodu drabina prowadząca na dach

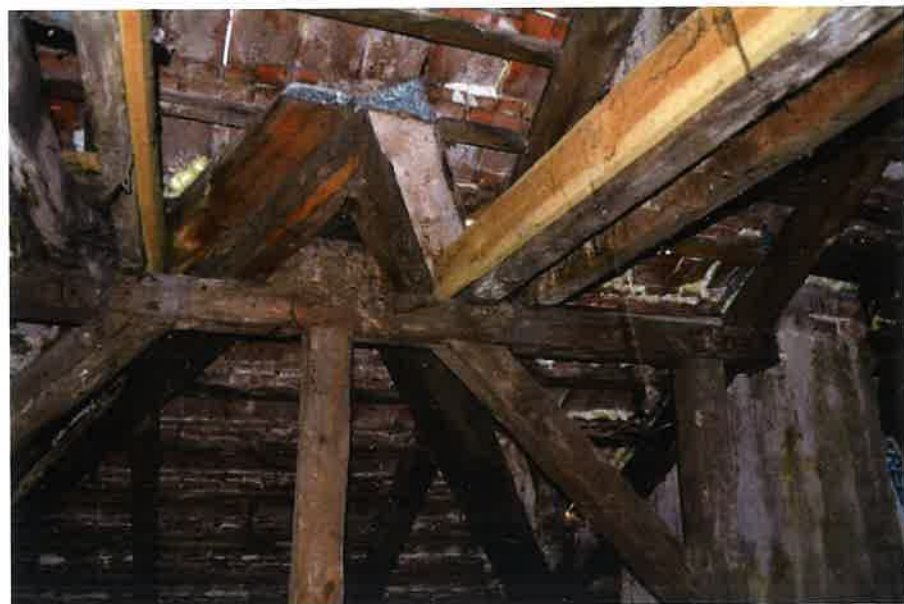
II. 55 Komin i więźba dachowa

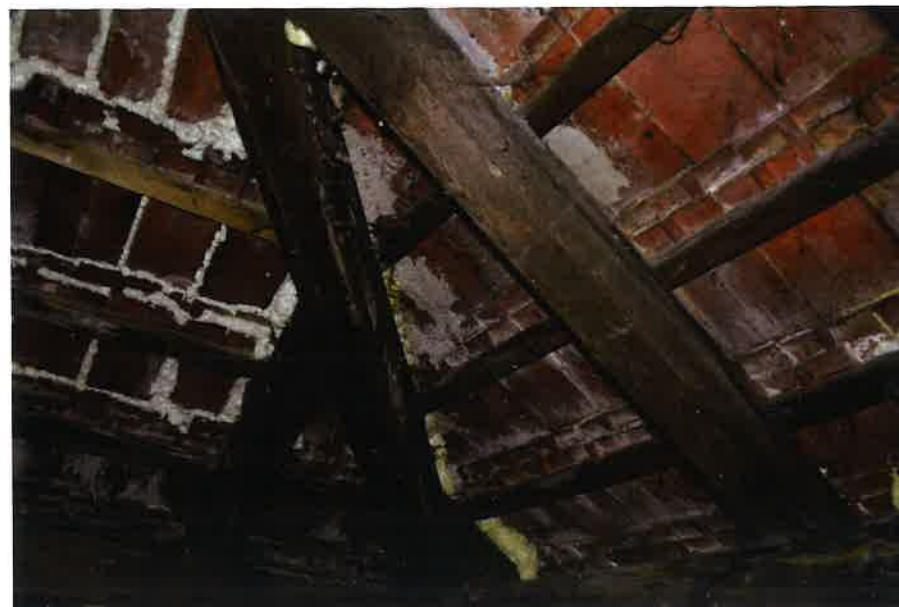
II. 56 Sposób montażu i zabezpieczenia dachówek
