KARTA EWIDENCYJNA ZABYTKU NIERUCHOMEGO WPISANEGO DO REJESTRU ZABYTKÓW

WYŚMIERZYCE

KAPLICA CEMENTARNA

ul. Kościelna, 26-811 Wyśmierzyce

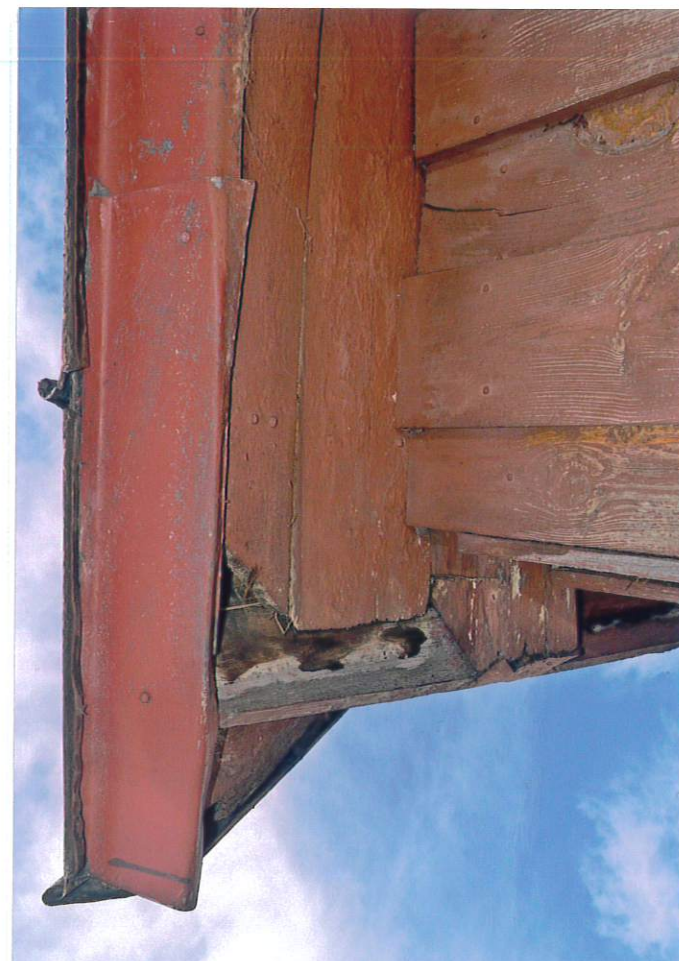
ELEWACJE: Okap wysunięty, zewnętrzna podsiębitka zabezpieczona od frontu blachą, dolny parapet lekko wysunięty.

Fot. 4. Zniszczenia podbicia okapu (narożnik południowo-zachodni), 2022.

14. Kubatura 258,9 m ³	15. Powierzchnia użytkowa 34 m ²	16. Przeznaczenie pierwotne Kaplica cmentarna	17. Użytkowanie obecne Kaplica cmentarna
18. Stan zachowania <p>Ogólny stan zachowania budynku: dobry. Brak śladów zawilgoceń.</p> <ul style="list-style-type: none"> ▪ Konstrukcja – dostateczny. Brak widocznych uszkodzeń. ▪ Fundament – zły. Znaczne zawilgocenie podwaliny (na odsłoniętych miejscach widoczna postępująca degradacja). ▪ Ściany zewnętrzne (szalunek) – niedostateczny. Widoczna korozja drewna, ubytki i odspojenia. ▪ Drzwi – bardzo zły. Drewno wypaczone, zużyte, skorodowane. Połączenia stolarskie poluzowane, brak jednej płyciny. ▪ Stólarka okienna: dostateczna. Brak większych zniszczeń. ▪ Więźba dachowa – niedostępna. ▪ Pokrycie dachowe – dostateczna. Brak śladów zawilgocenia w obrębie stropu. ▪ Wnętrze – dostateczne. Występowanie spękań, miejscowych odspojień i ubytków 		19. Istniejące zagrożenia, najpilniejsze postulaty konserwatorskie <p>Zagrożenia:</p> <ul style="list-style-type: none"> ▪ Brak bieżących remontów i konserwacji. ▪ Zagrożenie pożarem. <p>Postulaty konserwatorskie:</p> <ul style="list-style-type: none"> ▪ Okresowe kontrole stanu technicznego celem sprawdzenia występowania i eliminacji czynników niszczących. ▪ Remont/odtworzenie drzwi do kaplicy z zachowaniem okuć (klamek). ▪ Przeprowadzenie generalnego remontu budynku

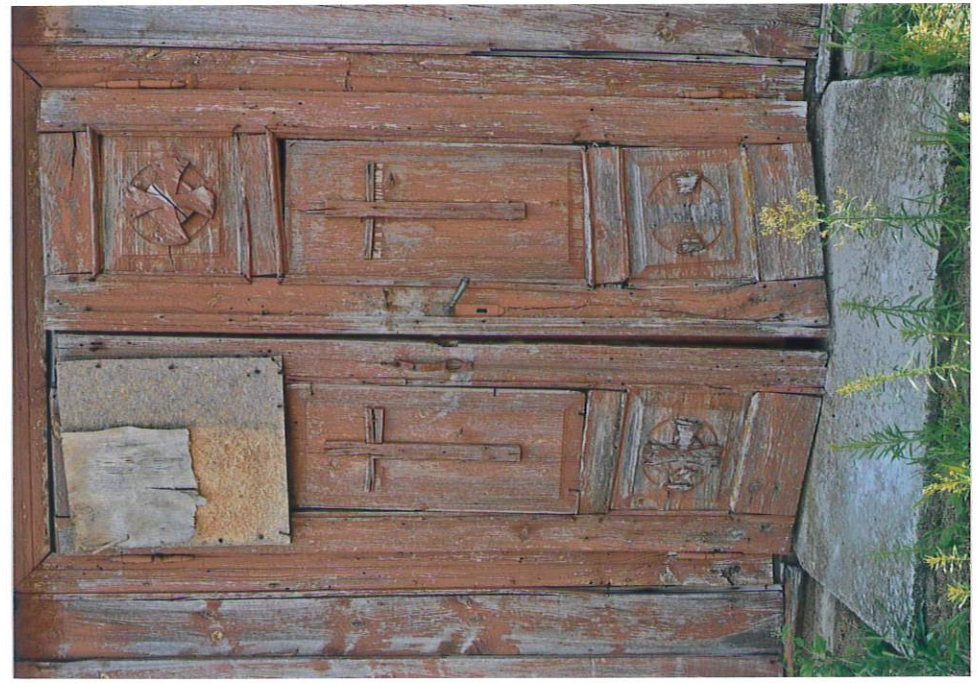
Stolarka drzwiowa: drzwi zewnętrzne, drewniane, 2-skrzydłowe, w konstrukcji ramowo-płycinowej, przylgowe, o podziale trójpłycinowym o dolnej i górnej płycinie zbliżonej do kwadratu, środkowej o kształcie wydłużonego prostokąta. Pola górnych i dolnych płycin wypełnione pojedynczym, płaskorzebionym krzyżem maltańskim (skrzyżowanie ramion krzyża ujęte w okrąg). W polach środkowej płyciny prosty krzyż łaciński wykonany z kantówek, . Zawiasy wpuszczane z ozdobnym zakończeniami w formie stożków. Lica ościeżnicy profilowane. Zamek zapadkowy z ozdobną klamki;

Fot. 5. Drzwi (awers), 2022.

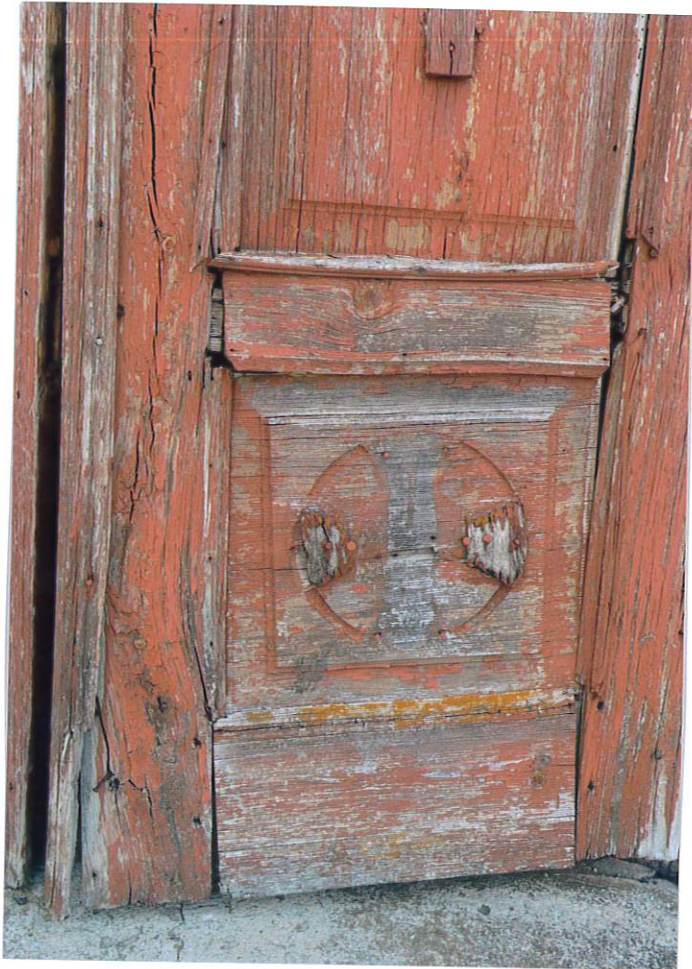
Fot. 6. Drzwi (awers), fragment prawego skrzydła, 2022.

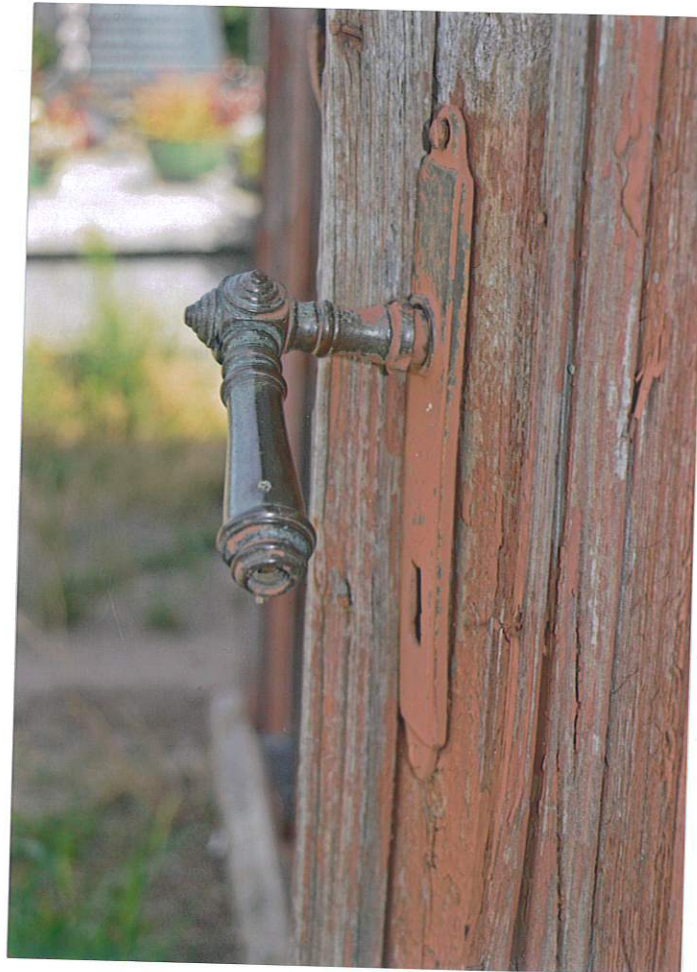
Fot. 7. Drzwi (awers), klamka, 2022.

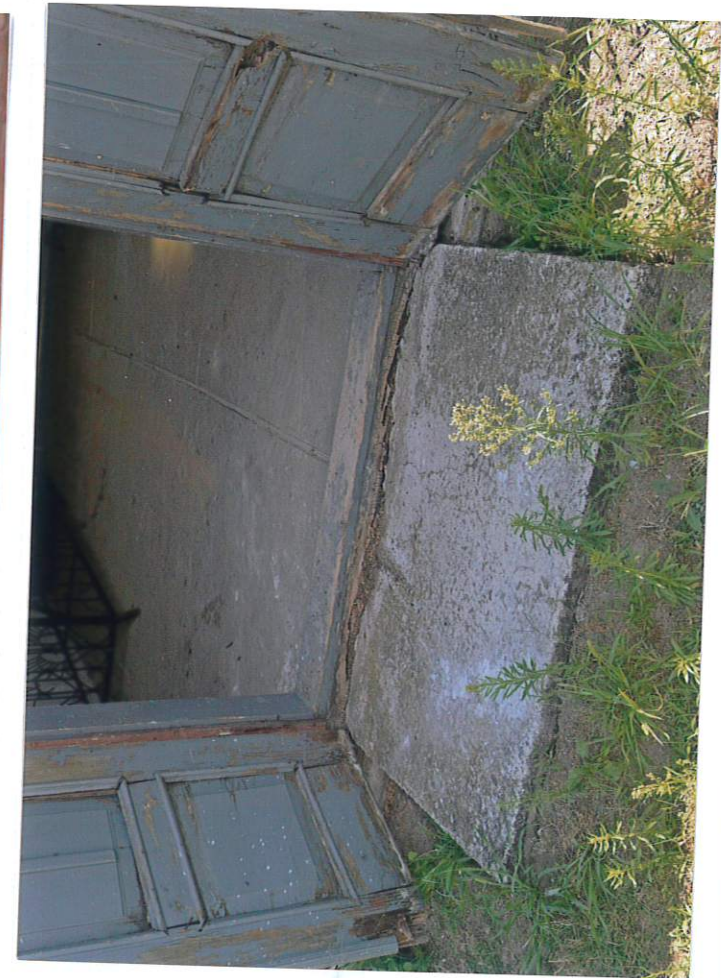
Fot.8. Drzwi (rewers), zniszczenia dolnej partii drzwi oraz progu (podwaliny), 2022.

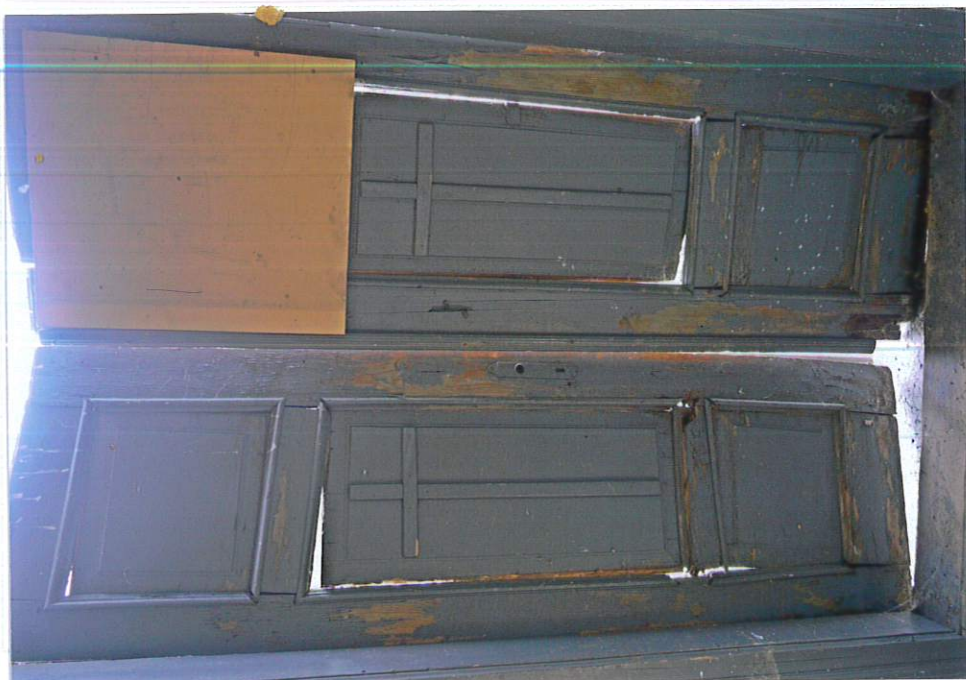
Fot. 9. Drzwi (rewers), 2022.

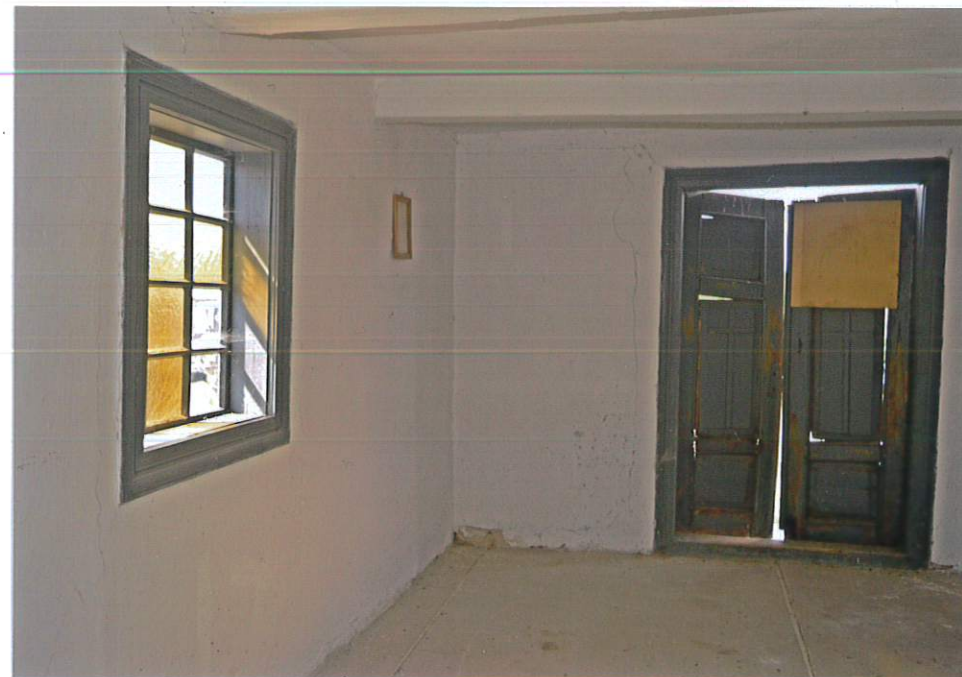
WNĘTRZE: jednoprzestrzenne, ściany i sufit otynkowane. Widoczne 3 belki stropowe poprzeczne i dwie prostopadłe oraz skrajne ukośne w części prezbiterialnej. Ściany pomalowane na biało.

Fot. 10. Wnętrze, widok na ścianę zachodnią i południową (po lewej), 2022.

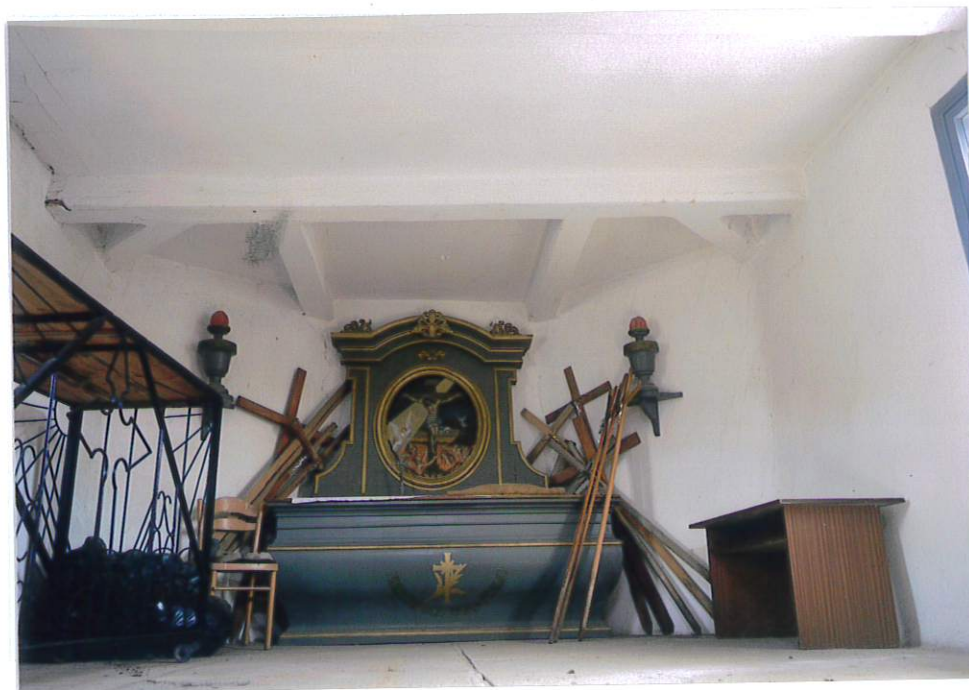
Wyposażenie. W części wschodniej ustawiony ołtarz (stipes i zwieńczenie) z przełomu XVIII/XIX w.

Fot. 11. Wnętrze, widok na prezbiterium z ołtarzem, 2022.

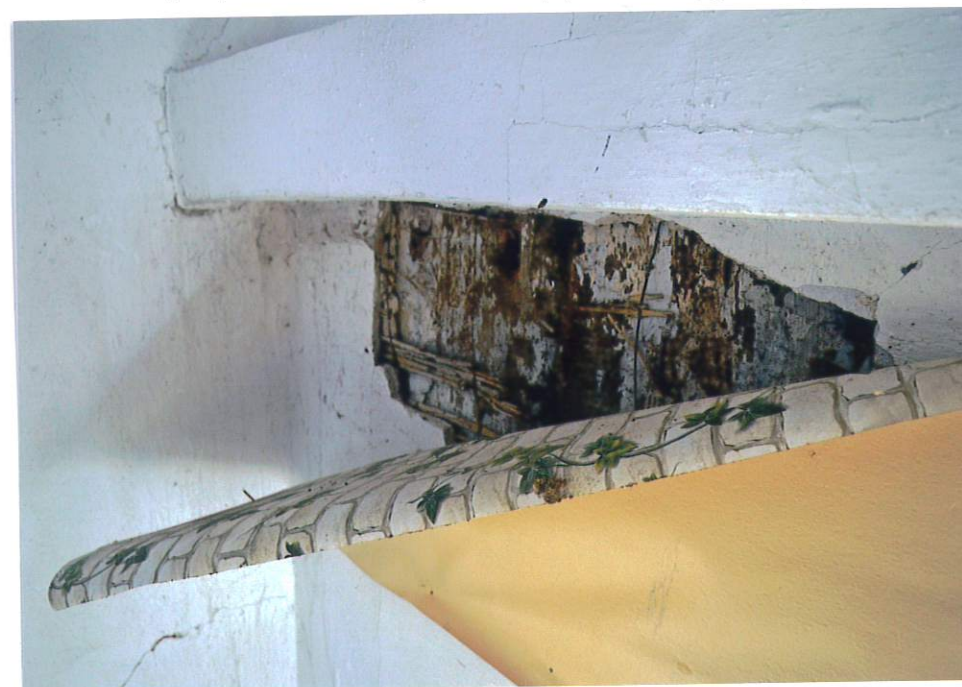
Fot. 12. Wnętrze, widok na zniszczenie podsufitki, 2022.
