KARTA EWIDENCYJNA ZABYTKU NIERUCHOMEGO NIEWPISANEGO DO REJESTRU ZABYTKÓW

3. Miejscowość **WŁĄCZONO DO WOJEWÓDZKIEJ EWIDENCJI WIAZOWNA**

1. Nazwa
**PRZEDMOŚCIE WARSZAWSKIE
(1916-1918 i 1940-1944 BRÜCKENKOPF WARSCHAU)
- ZESPÓŁ UMOCNIEŃ W WIAZOWNIE**

2. Czas powstania
**1916, 1920, 1940-1941, 1944 r.
kopiec - przed XIX w. (średniowiecze?)**

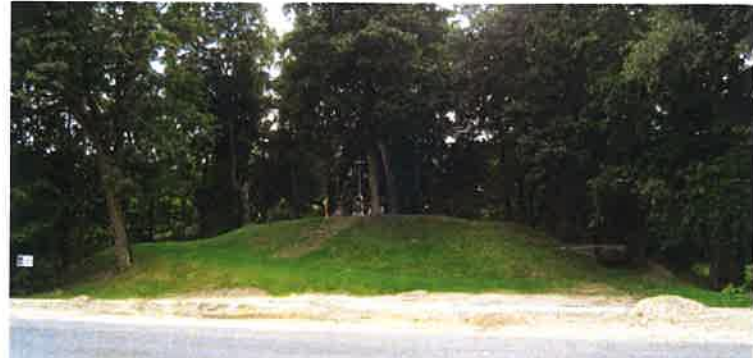
Fot. 1. Widok kopca przy ul. Lubelskiej (domniemane grodzisko) z żelbitowym schronem z 1916 r. (3a)

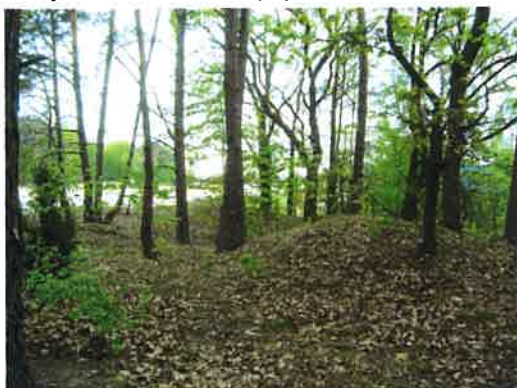
Fot. 2. Schron (1a), widok od południa. Widoczne zagłębienie, nasypy boczne, brak tylnego i fragment obniżenia czołowego przy skarpie po prawej, na pierwszym planie rów dobiegowy.

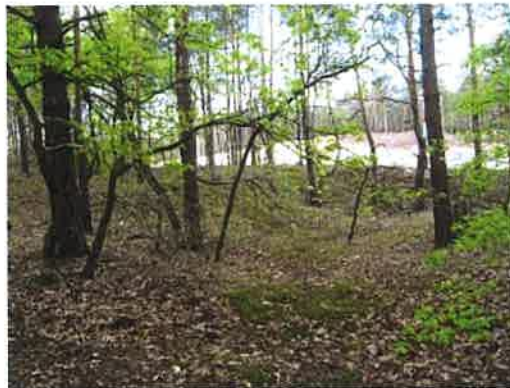
Fot. 3. Schron (1b), widok od północnego wschodu - od czoła. W głębi, za prostokątnym obniżeniem późniejszy wkop, przypuszczalnie ukrycie z 1944 r.

- **trzy schrony bierne piechoty (1b, 1c i 1d)** z 1916 r, położone na grzbiecie wału wydymowego, za jego krawędzią, prawdopodobnie o konstrukcji drewniano-stalowej, którą zdemontowano zapewne po 1918 lub 1920 r., czytelne w postaci prostokątnych zagłębień z rowami dobiegowymi (fot. 3, 5, 6). Ich duże zagłębienie i brak okalających nasypów wskazuje, że nasyp na stopie mógł tylko nieznacznie wystawać nad poziom terenu i nie przewyższał szczytu wydmy. Późniejsze wykopy w tylnej części 1b (zacierający kształt rowów dobiegowych – fot. 3) i za 1d są prawdopodobnie pozostałościami radzieckich schronów lub ukryć z 1944 r.;

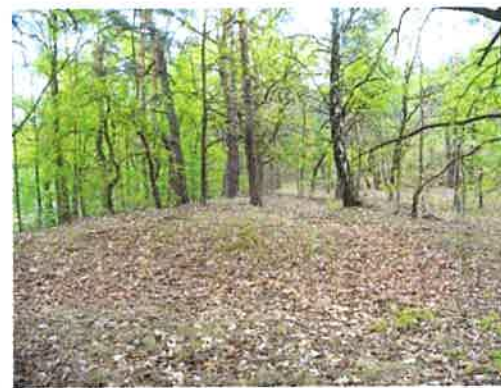
Fot. 4. Rowy (1e): na pierwszym planie dobiegowy, przecinający poprzecznie grzbiet wydmy, w głębi odchodzący od niego strzelecki z lat 40. na wewnętrznym (tylnym) spadku grzbietu.

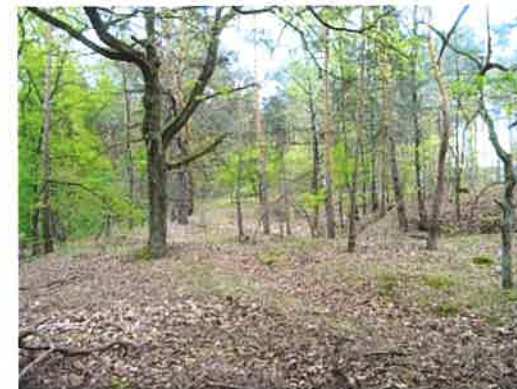
Fot. 5. Rów strzelecki z lat 40 za krawędzią wydmy, dochodzący do widocznego w głębi wykopu po schronie (1c), z rowami dobiegowymi po prawej stronie. Widok z północy.

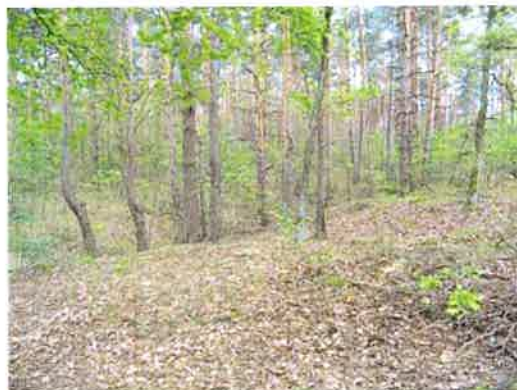
Fot. 6. Schron (1d) - zagłębienie i rowy dobiegowe po prawej stronie, za rowami ukryty między krzewami późniejszy wykop, przypuszczalnie radziecki schron. Widok z północnego wschodu.

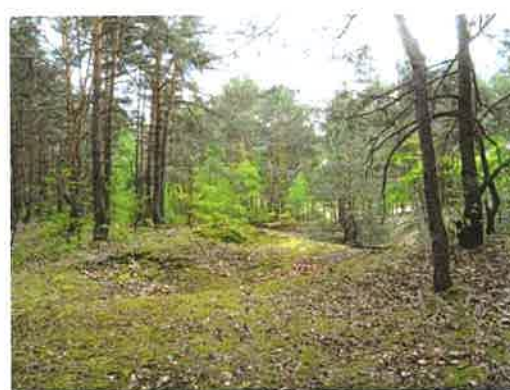
Fot. 7. Domniemany schron (1h): zagłębienie zniekształcone wybieraniem piasku, wkopy na pierwszym planie mogą być stanowiskami z 1944 r. Widok ze wschodu.

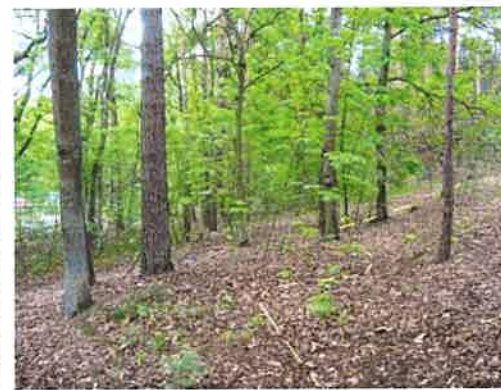
Fot. 8. Ślad rowu strzeleckiego z I. 1916-1920 (1e) w połowie wysokości stoku wału wydmowego, z domniemaną poprzeczną. Widok z północy.

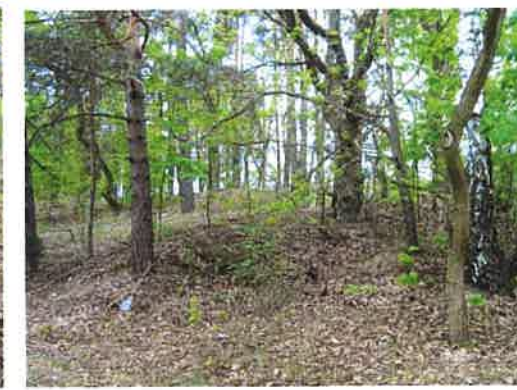
Fot. 9. Jedno z ukryć (1f) z 1944 r. wykonane w dolnej części stoku wydmy. Widok z północy.

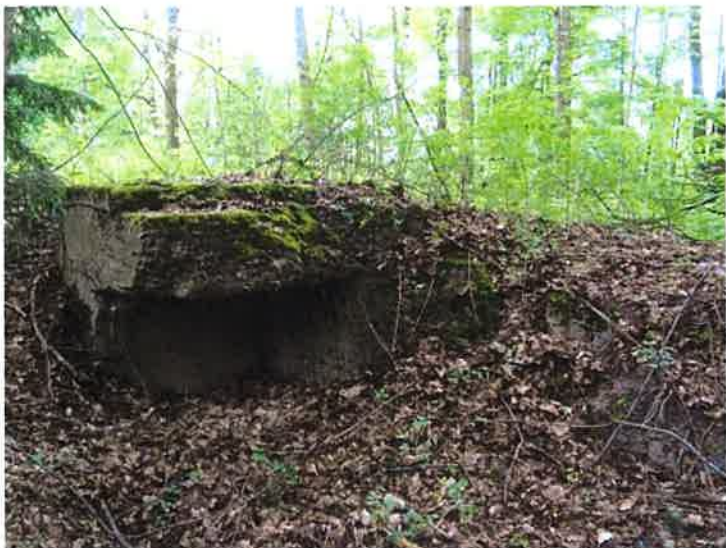
Fot. 10. Stanowisko (1k) - ściany i fragment nakrywającego niszę stropu o konstrukcji żelbetowej, z widocznymi prętami zbrojenia, nieznacznie wystające nad ziemne przedpiersie rowu strzeleckiego.

- wbudowanej w przedpiersie rowu na szczycie wzniesienia **żelbetowej konstrukcji**, tworzącej otwartą od tyłu niszę, osłoniętą ścianami i stropem o grubości do 80 cm, gęsto zbrojonymi stalowymi, stosunkowo cienkimi prętami w warstwie wewnętrznej i zewnętrznej (fot. 10). Obiekt uszkodzony na skutek wysadzenia lub trafienia pociskiem artyleryjskim - oderwana została część stropu oraz uszkodzone górne partie ściany czołowej i prawej. W znacznym stopniu zasypany ziemią, co obecnie uniemożliwia ustalenie jego funkcji. Długość analogiczna jak w żelbetowym schronie dla ciężkiego karabinu maszynowego (ryc. 16) sugeruje, że może to być nietypowa odmiana stanowiska ogniowego ckm z umieszczonym w ścianie czołowej otworem strzelniczym i wykonaną przed nim równią ogniową, obecnie zasypanymi ziemią. Przy czym mógł to być obiekt typu otwartego, czyli nie osłonięty od tyłu (dokładniej: osłonięty częściowo przez tylną ścianę oszalowanego okopu i ewentualnie oparty na tej ścianie i krawędzi obiektu żelbetowego tzw. daszek przeciwszrapnelowy), albo schron ckm o konstrukcji mieszanej - ze ścianami i stropem tylnej części wykonanymi z belek lub z użyciem połówek segmentów z blachy falistej. Nie można także wykluczyć, że jest to obiekt bierny - umieszczona w ścianie rowu strzeleckiego tzw. nisza okopowa, służąca za ukrycie dla żołnierzy i zarazem wzmocnione przedpiersie dla strzelców lub dla ckm, ustawianego na drewnianym stole za przedpiersiem.

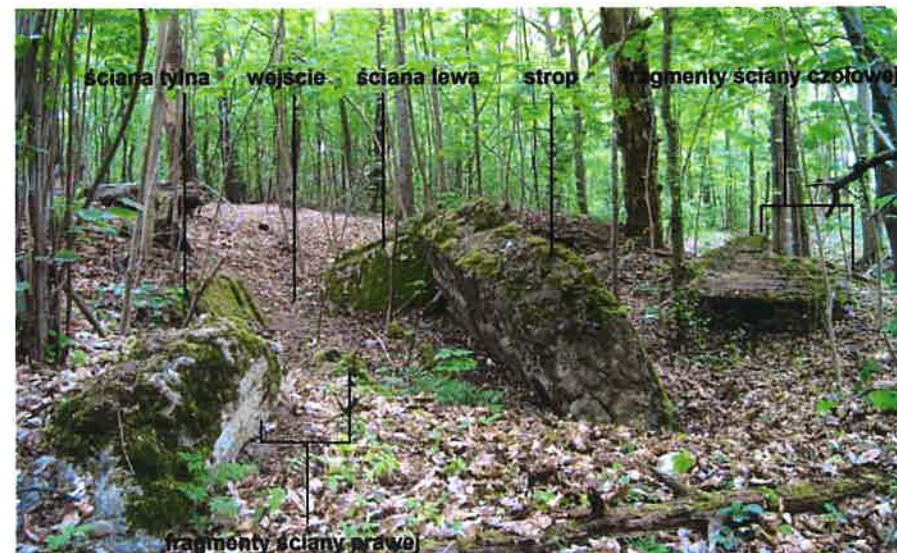
Fot. 11. Schron bojowy dla ckm (2a), widok ogólny na ruiny wysadzonego obiektu od południowego wschodu.

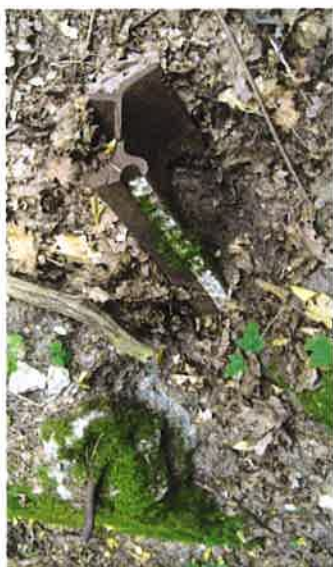
Fot. 12. Schron (2a) – szyna kolejowa i pręty zbrojenia w tylnej ścianie.

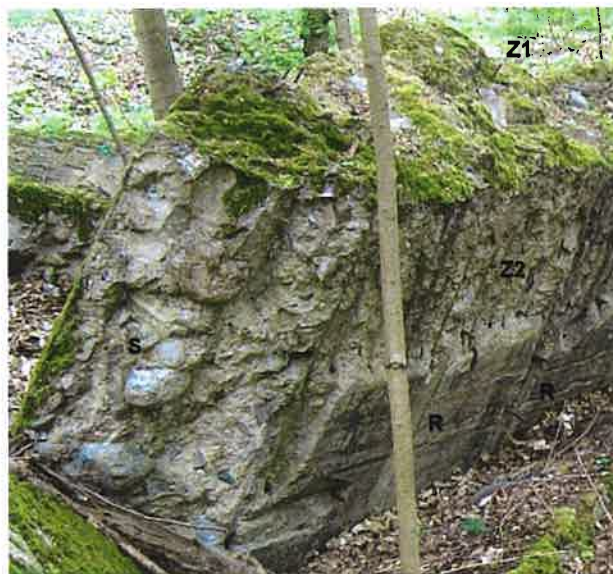
Fot. 13. Strop schronu (2a), widok z zachodu. Widoczne pręty zbrojenia z siatki górnej (Z1) i dolnej (Z2), dwa rowki (R) po listwach mocujących boazerie oraz odcisk szyny i górna warstwa betonu z otoczkami (S).

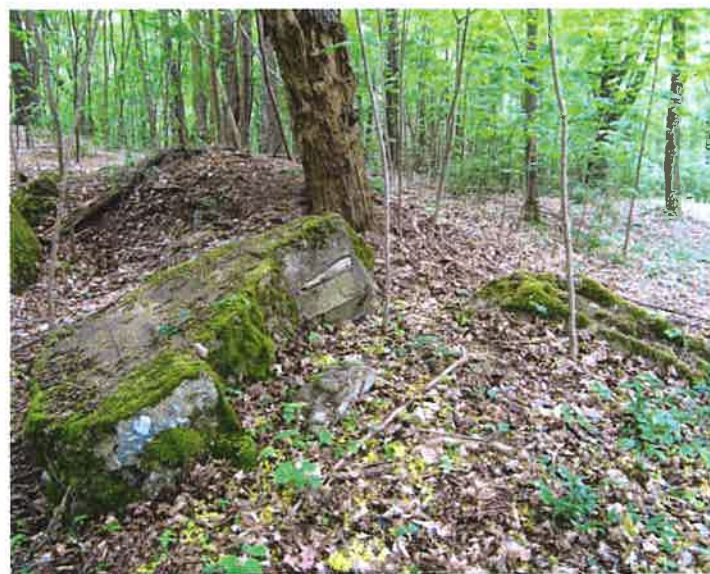
Fot. 14. Schron (2a) – przemieszczony wybuchem nasyp czołowy oraz leżący na nim fragment ściany czołowej z policzkiem strzelnicy ckm (z lewej, za nim strop i ściana lewa) oraz nadproże strzelnicy (z prawej). Widok z południowego wschodu.

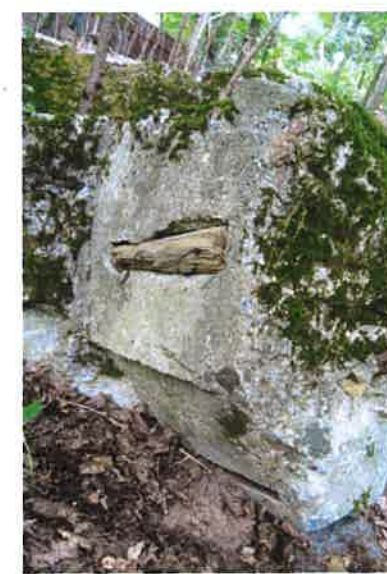
Fot. 15. Schron (2a) - policzek strzelnicy ckm z zachowaną listwą i rowek po drugiej listwie.

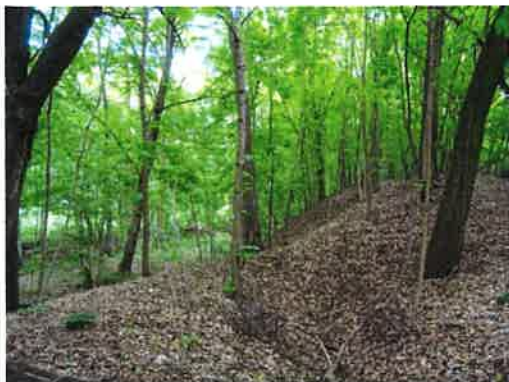
Fot. 16. Ziemne stanowisko strzeleckie przy tylnym nasypie schronu ckm (2a) z polem ostrzału wzdłuż skarpy i na widoczną po lewej podmołką dolinę z rowem odpływowym stawu oraz zastoniętą drzewami Szosą Lubelską. Widok od zachodu.

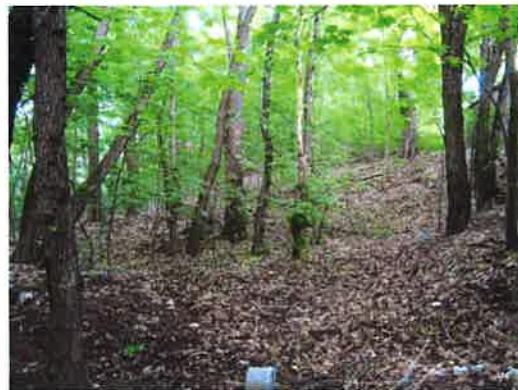
Fot. 17. Rów dobiegowy i prostokątne zagłębienie schronu biernego (2c) przy krawędzi skarpy widocznej po lewej stronie, z prawej krawędź spłaszczonego szczytu wzniesienia i współczesny budynek na terenie d. folwarku. Widok z północnego zachodu.

- **schron bierny piechoty (2c)** z 1916 r, zbudowany w linii okopów na stoku, czytelny w formie prostokątnego zagłębienia z załamanym odcinkiem rowu wychodzącym z zachodniego naroża, drugi rów wychodzący z naroża południowego został zasypany podczas późniejszych prac na d. folwarku. Konstrukcja schronu nieznana – drewniana lub drewniano-stalowa (w takim przypadku dwie komory z blachy falistej), która mogła być zdemontowana po 1918 lub 1920 r. lub uległa zawaleniu. Nasyp przykrywający strop nie wystawał nad poziom platformy folwarku, w zachowanym nasypie czołowym wkop z północnego naroża zagłębienia - przypuszczalnie późniejsze stanowisko strzeleckie, wykonane, gdy nie istniało już wnętrze schronu (fot. 17).

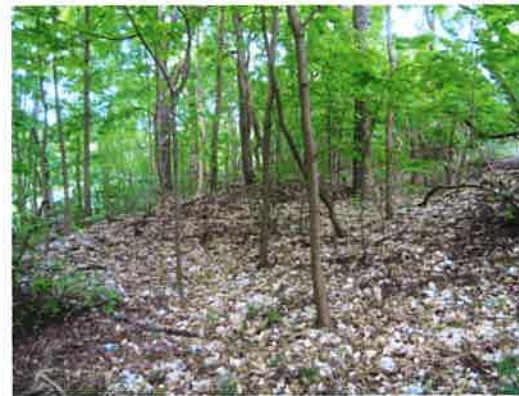
Fot. 18. Odcinek rowu strzeleckiego, załamujący się do tyłu i przechodzący w rów dobiegowy za widocznym w głębi nasypem bocznym schronu (2d), widok z północnego zachodu.

- **schron (2d) z odcinkiem rowu strzeleckiego** – z 1916 r., wykonane na stoku wzniesienia. Schron czytelny w formie zagłębienia, umieszczonego w wybrzuszeniu stoku (być może powiększonym przez wykonanie nasypu osłonowego), lekko wysuniętego przed linię okopów. Kształt zagłębienia zbliżony do prostokąta w układzie poprzecznym, zniekształconym przez przekop w nasypie czołowym – przypuszczalnie powstały przez powiększenie równi ogniowej, być może podczas rozbierania konstrukcji schronu lub adaptacji jego pozostałości na ukrycie (fot. 18 i 19). Kształt wskazuje na schron bojowy dla ckm, osłaniający prawe skrzydło kopca i drogę na Boryszew, ale ze względu na stan zachowania nie można też wykluczyć, że był to schron w układzie wzdłużnym, o funkcji bojowej lub obserwacyjnej. Konstrukcja schronu nieznana - brak śladów betonu może wskazywać na konstrukcję drewnianą lub mieszaną, ale także wynikać z wykonania prac rozbiórkowych. Rzędne zagłębienia i wału osłonowego wskazują, że nasyp na stropie mógł tylko nieznacznie wznosić się nad przedpiersie rowu strzeleckiego.

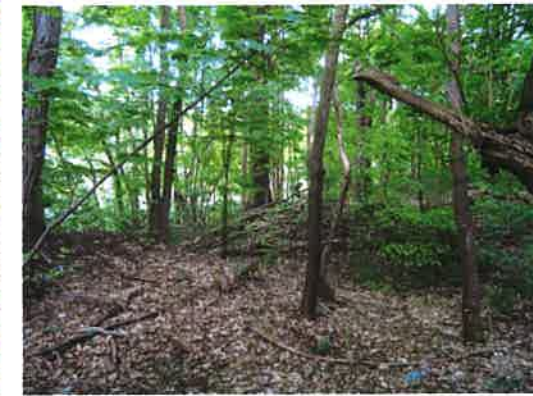
Fot. 19. Pozostałość schronu (2d), widok z południowego zachodu: prostokątne zagłębienie z wychodzącymi z tylnych naroży rowami dobiegowymi, nasypy boczne i czołowy z przekopem wychodzącym na skarpe.

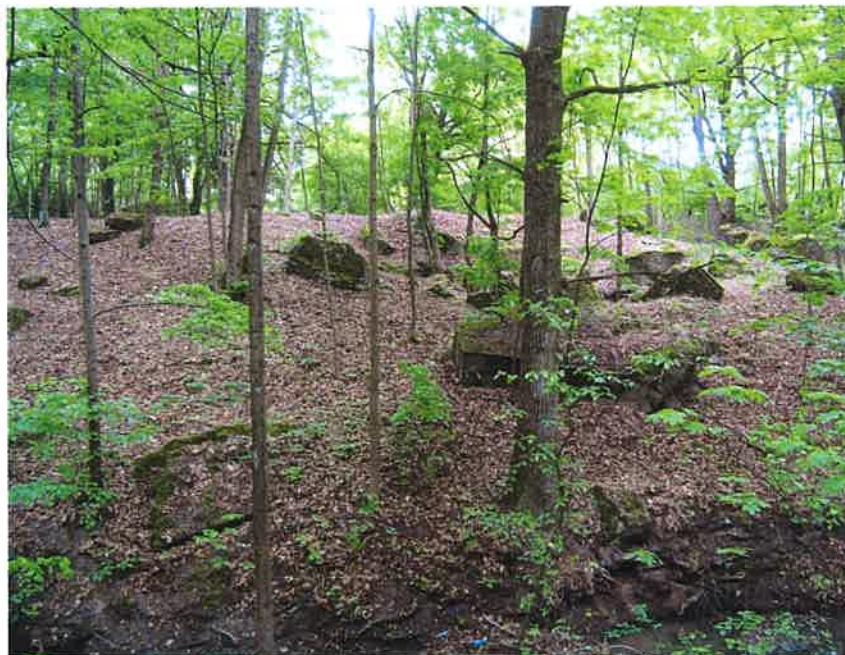
Fot. 20. Wysadzony schron bierny (2e) - widok od zachodu na rozrzucone wybuchem fragmenty sklepienia i tylnej ściany. U dołu kadru rów Kanalu Boryszewskiego, na wprost za drzewem duży fragment tylnej ściany z murem oporowym z charakterystycznym schodkowym fundamentem, za nim zagłębienie z pozostałością schronu, na prawo od niego kolejne fragmenty tylnej ściany.

- **schron bierny (2e)** z 1916 r. o konstrukcji betonowej, zbudowany w głębi pozycji w pobliżu Kanału Boryszewskiego, wysadzony po 1944 r. Zagłębiony w zboczu wzniesienia opadającym w kierunku kanału, z wejściem na spadku - od strony południowo-zachodniej.
Na planie prostokąta, z murem oporowym na przedłużeniu ściany wejściowej. Wnętrze nakryte sklepieniem kolebkowym składało się z przedsionka w postaci poprzecznego korytarza o szerokości 120 cm i długości 350 cm oraz izby /komory/ o wymiarach 410 x 350 cm. Ściany zewnętrzne i sklepienie miały grubość 150 cm, przy czym w strzałce sklepienia była ona większa na skutek wykonania jego górnej płaszczyzny na profilu ostrołuku. Ściana działowa - 50 cm. W elewacji znajdował się otwór wejściowy zamknięty półkoliście, górna krawędź muru oporowego opadała skośnie i była styczna do sklepienia, jego fundament wykonano jako schodkowy (ryc. 17, fot. 21 i 22). Powierzchnie zewnętrzne i wew-nętrzne zatarto na gładko. Nakrywający sklepienie nasyp ziemny mógł częściowo występować nad płaszczyznę naturalnego zbocza, ale nie był widoczny od strony przedpola. W betonowej konstrukcji zatopiono co najmniej jedną rurę ceramiczną, służącą za przewód dymowy lub wentylacyjny.

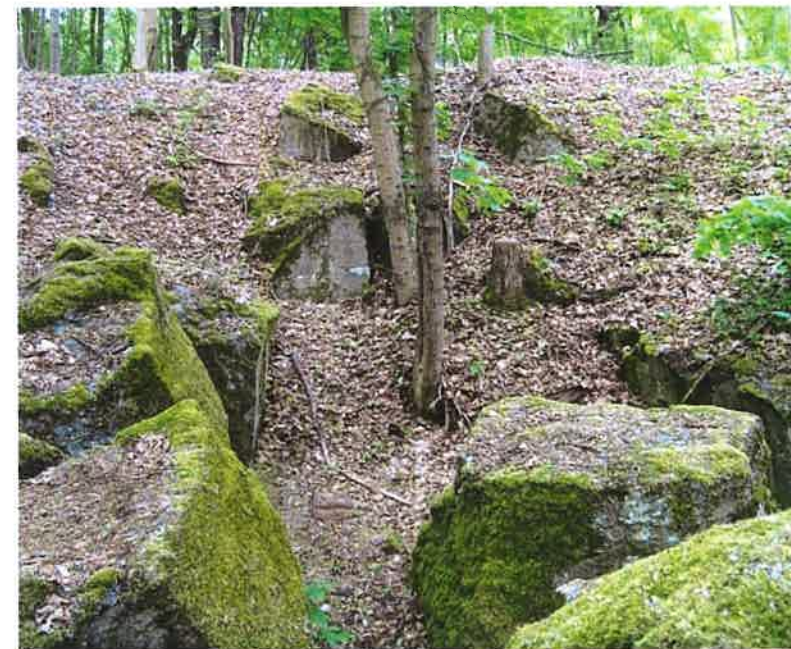
Fot. 21. Widok od zachodu na wnętrze schronu (2e): na pierwszym planie fragmenty tylnej ściany i sklepienia, za nimi zasypane częściowo wnętrze i popękane ściany – boczne i na wprost czołowa, ze śladem łuku sklepienia, wokół rozrzucone fragmenty sklepienia. Widać duże zagłębienie schronu względem szczytu wzniesienia.

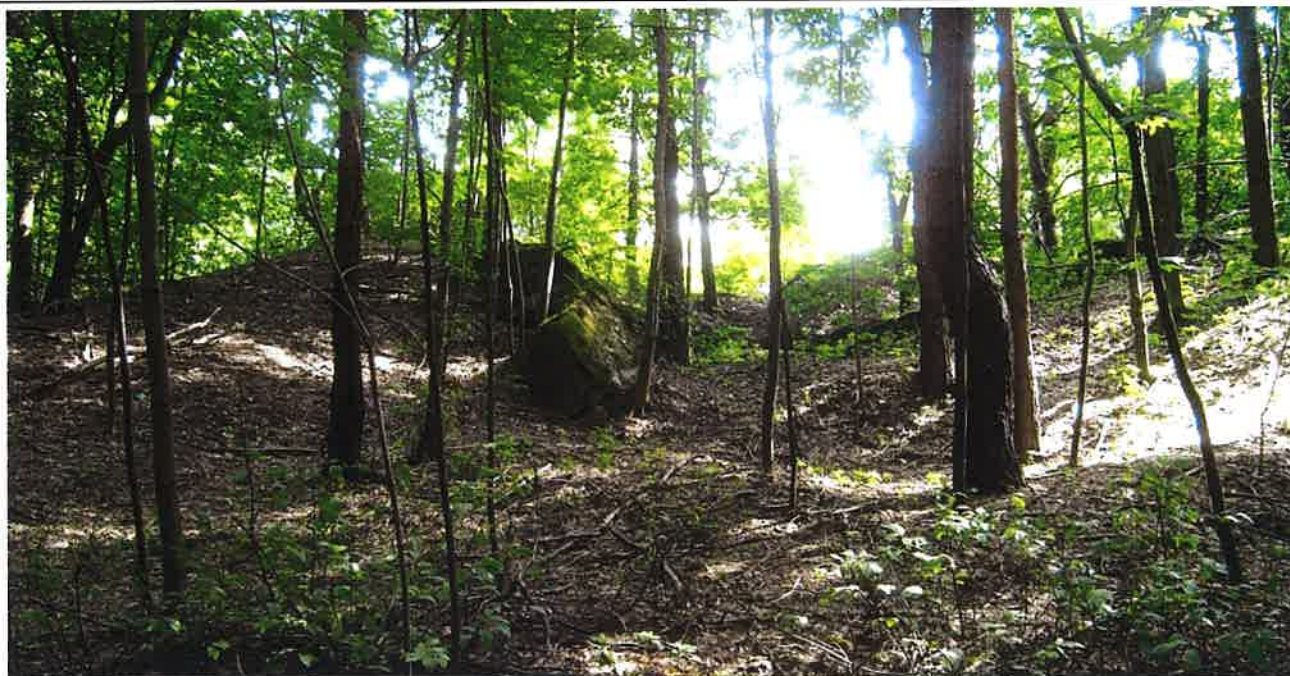
Fot. 22. Ruiny schronu bojowego (2f) typu Regelbau 514 na szczycie wzniesienia przy dawnym folwarku, widok od północnego zachodu wzdłuż równi ogniowej. Na pierwszym planie równia ogniowa, dalej na jej krawędzi po lewej „odstrzelony” orylon z murem oporowym, w wyrwie na szczycie i na prawo od niej widać bloki wysadzonego stropu.

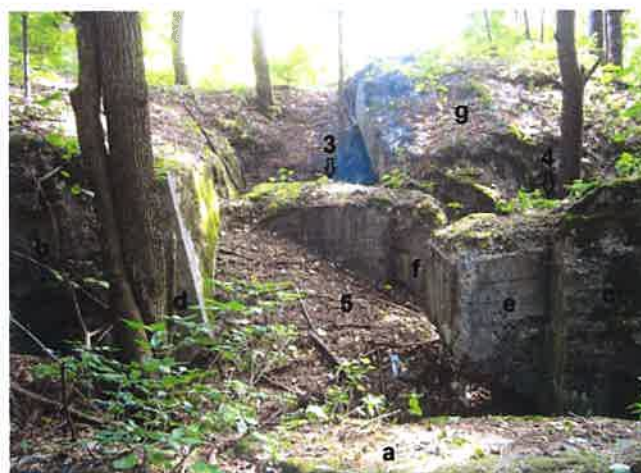
Fot. 23. Schron (2f), widok z płn. zachodu. Widoczny odrzucony do przodu fragment lewej ściany (a), miejsca oderwania tej ściany i orylonu (b, c), wnęka po płycie pancernej (d, e), zasypane częściowo wnętrze kazamaty (5), ściany oddzielające ją od pomieszczenia załogi (3) i obserwatora (4), do którego prowadzi przejście (f). Po lewej odchylona wybuchem ściana czołowa, po prawej w głębi część stropu (g).

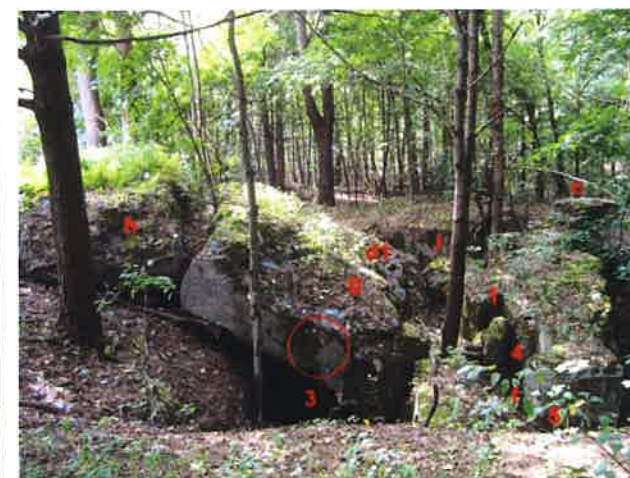
Fot. 24. Schron (2f), widok z północnego wschodu. Widoczny układ wnętrza (oznaczenia za ryc. 18 i fot. 22), fragmenty stropu (g, h, i; kółkiem zaznaczone ocalałe kłamy), po prawej stronie zachowana część ściany lewej i skośny mur oporowy (c).

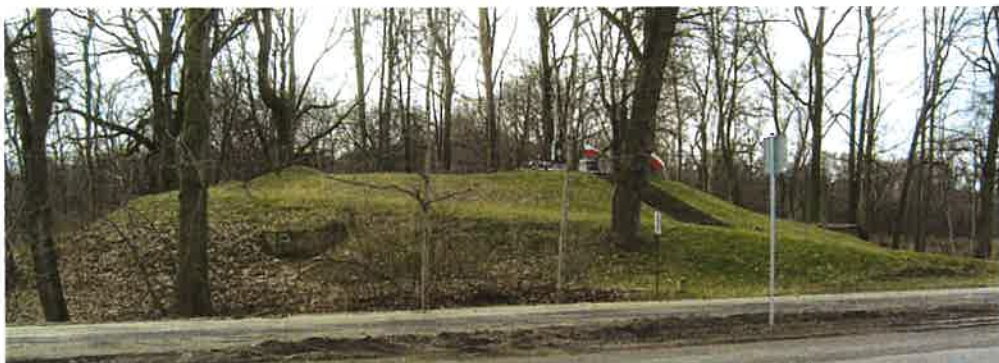
Fot. 25. Kopiec w Wiązownie, widok ze wschodu przez ul. Lubelską. Z lewej strony zasypyany podczas budowy pochylni schron (3b), na szczycie pomnik i schody, z prawej schron (3a).

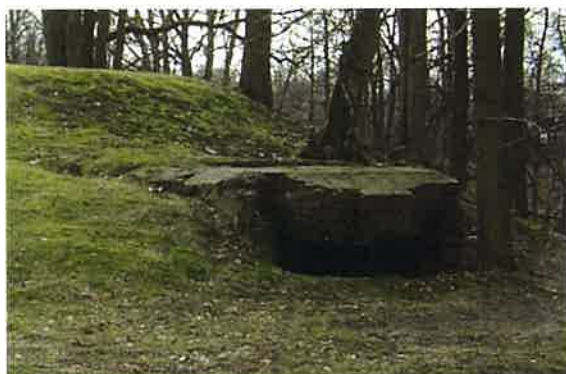
Fot. 29. Schron (3a), przypuszczalnie obserwacyjny, widok z płn. wschodu. Górna część ściany czołowej wyrwana wybuchem.

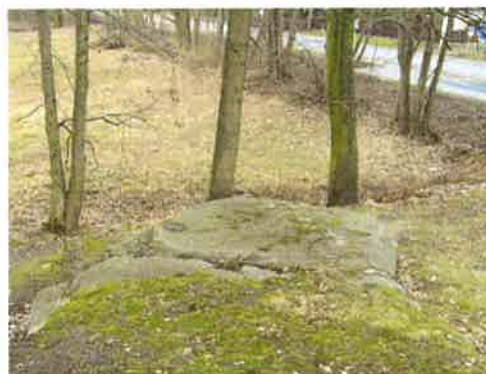
Fot. 30. Schron (3a), widok na strop od południa. Widoczne niesymetryczne rozszerzenie i pęknięcia, wejście zasypyane.

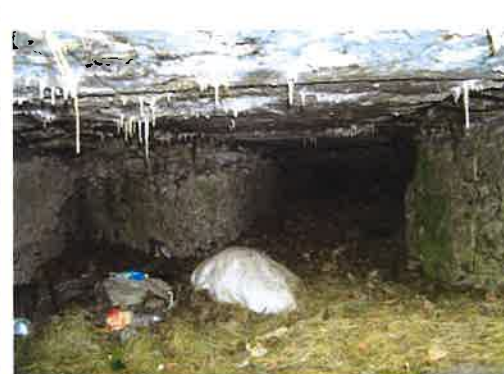
Fot. 31. Wnętrze schronu (3a) - częściowo zasypane, na wprost ściana wewnętrzna z przejściem do przedsionka.

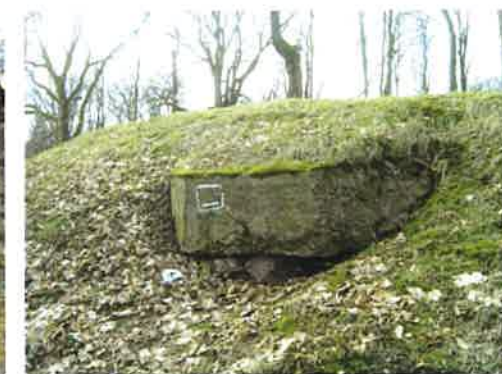
Fot. 32. Schron (3b), widok z płn. wschodu. Widoczne wieloboczne zakończenie i brak narożnego fragmentu ściany czołowej.

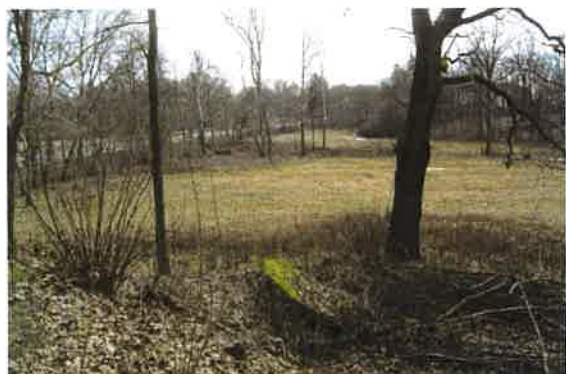
Fot. 33. Schron (3c), prawdopodobnie dla ckm, widok z kopca od płn. zachodu. Widoczny fragment rowu dobiegowego, strop leżący w zasypianym wnętrzu schronu i pole ostrzału z dolinką i szosą, po prawej na wzniesieniu d. budynki administracyjny.

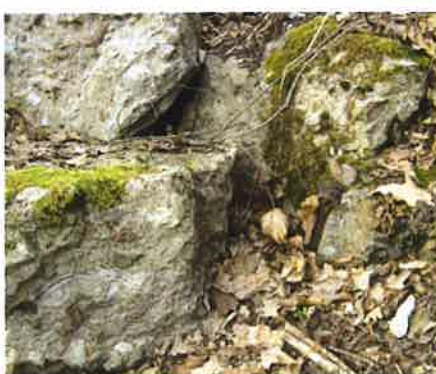
Fot. 34. Ruiny schronu (3c) w rejonie naroża ściany czołowej i lewej. Z lewej strony wystający z betonu koniec szyny kolejki wąskotorowej.

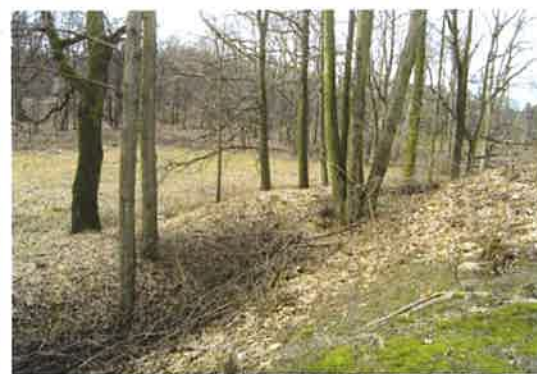
Fot. 35. Rów strzelecki w stoku kopca, biegnący od schronu (3c) i jego załamanie w kierunku głównej pozycji obronnej na zboczu w głębi. Widok od wschodu z górnej krawędzi kopca.

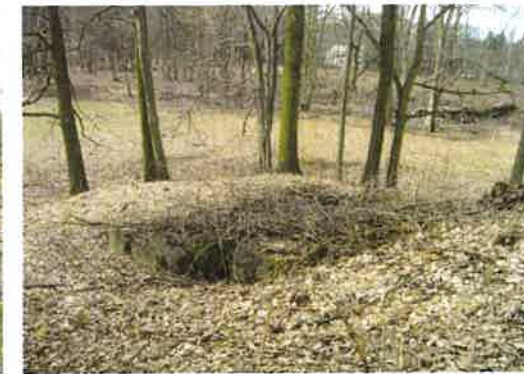
Fot. 36. Schron (3d), prawdopodobnie dla ckm, widok z płd. wschodu z górnej krawędzi kopca. Dalej dolina z wyschniętym stawem, na wprost między drzewami przed stawem stanowisko (3e).

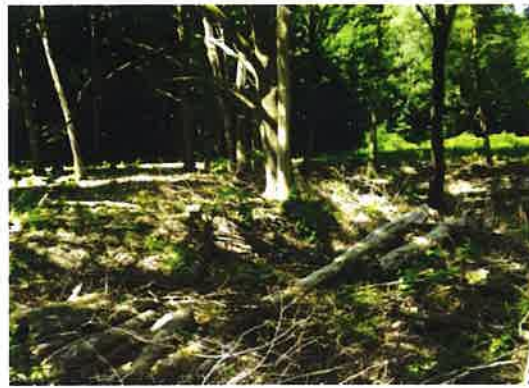
Fot. 38. Obiekt (3e) – stanowisko lub pozostałość schronu, widok od wschodu.

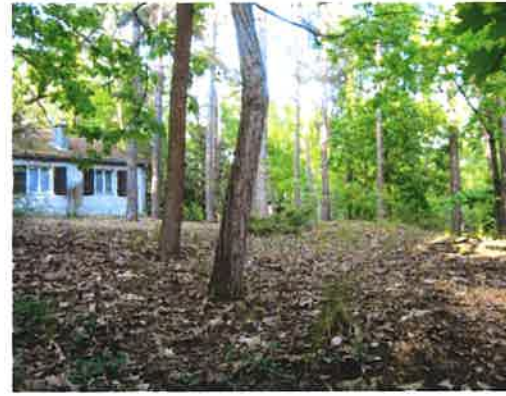
Fot. 39. odcinek okopu na północ od ul. Leśnej (4a), widok z południowego zachodu.

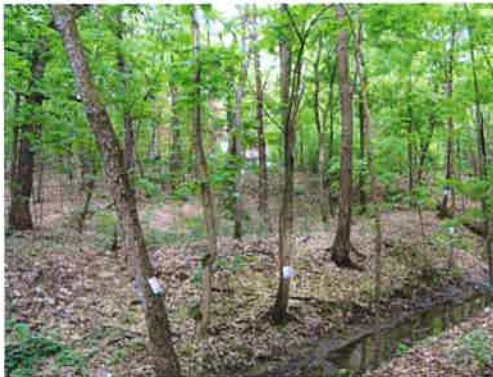
Fot. 41. Pozostałości schronu biernego (4c) przy Kanale Boryszewskim, widok z zachodu.

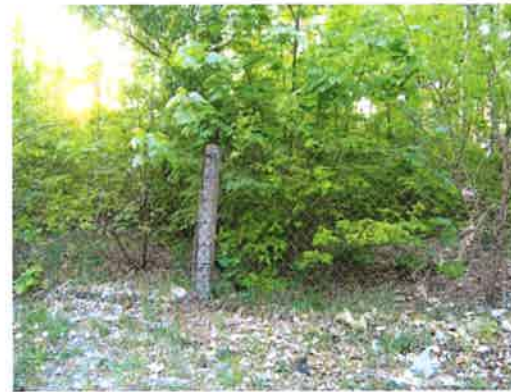
Fot. 43. Niemiecki okop (6c) przy ul. Sportowej, widok z południowego wschodu.

- odcinek okopu (6c) między ul. Nadrzeczną i Sportową, na zalesionej dz. ew. nr 169 z obrębu Wiązowna Kościelna – wypłycony ale wyraźny (fot. 43);
 - odcinek rowu przeciwczołgowego (6d) między ul. Nadrzeczną i Szosą Lubelską, na dz.ewid. nr 165/15 i 701 - 704 z obrębu Wiązowna Kościelna, prawdopodobnie miał drewnianą skarpe (fot. 44).

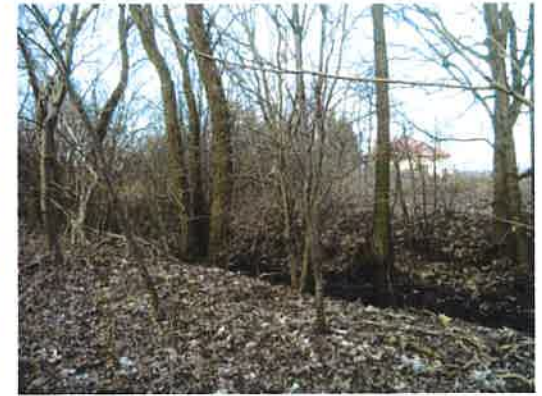
Fot. 44. Rów przeciwczołgowy (6d) na wschód od Szosy Lubelskiej, widok z zachodu.

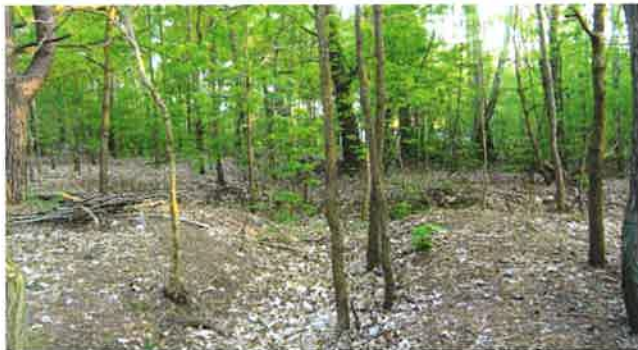
Fot. 45. Radziecki okop (7) - fragment rowu strzeleckiego z wysuniętym stanowiskiem strzeleckim po prawej i pozostałością schronu biernego z lewej, widok z płn. wschodu.

(7) okopy z 1944 r. na zalesionym terenie między ul. Sportową i rz. Mienią na wschód od stadionu, na dz. ewid. nr 156/1 i 156/9 z obrębu Wiązowna Kościelna. Fragment radzieckich umocnień wzdłuż Mieni, o narysie falistym z pojedynczymi ukryciami i wysuniętymi stanowiskami ogniowymi, przypuszczalnie dla ckm (fot. 45). Dobrze zachowany, głęboki i z wysokim przedpiersiem - prawdopodobnie rozbudowany w październiku przez polskich żołnierzy z 10. batalionu 1. Brygady Saperów na skrzydło batalionowego rejonu obrony.
