## ZAWIADOMIENIE

- zawiadamiam o włączeniu – karty ewidencyjnej budynku **dworca na stacji kolejowej Celestynów, położonego w miejscowości Celestynów przy ul. Kolejowej 2**, do wojewódzkiej ewidencji zabytków.

# KARTA EWIDENCYJNA ZABYTKU NIERUCHOMEGO

BUDYNEK DWORCA NA STACJI KOLEJOWEJ CELESTYNÓW

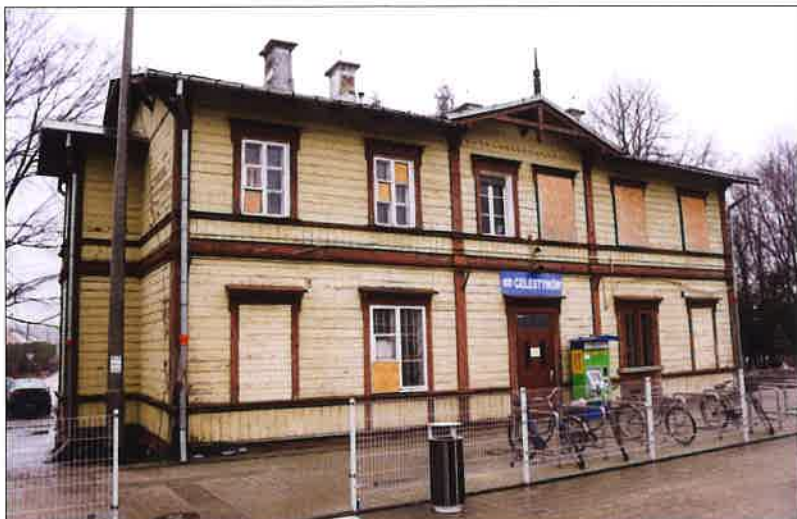
Widok budynku od strony południowej

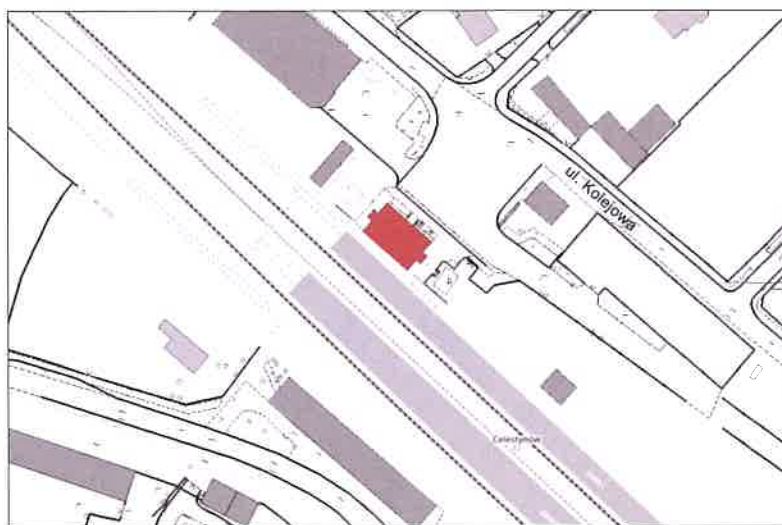
Sytuacja, fragment mapy zasadniczej 1:2000

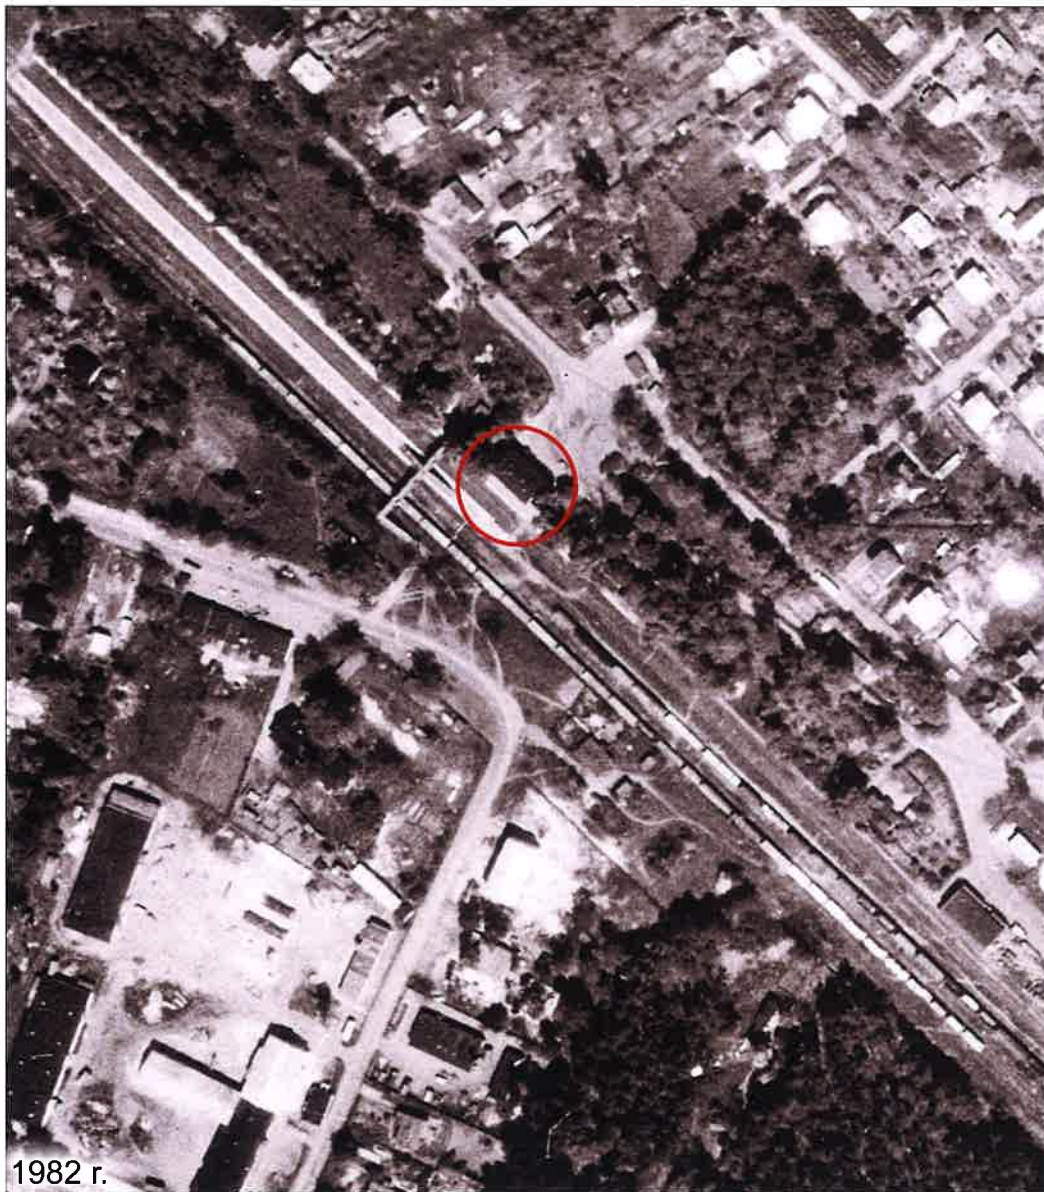
Fragment fotoplanu z 1982 r. Czerwonym okręgiem zaznaczony jest budynek dworca po północno-wschodniej stronie stacji. (źródło: <http://mapa.um.warszawa.pl>)

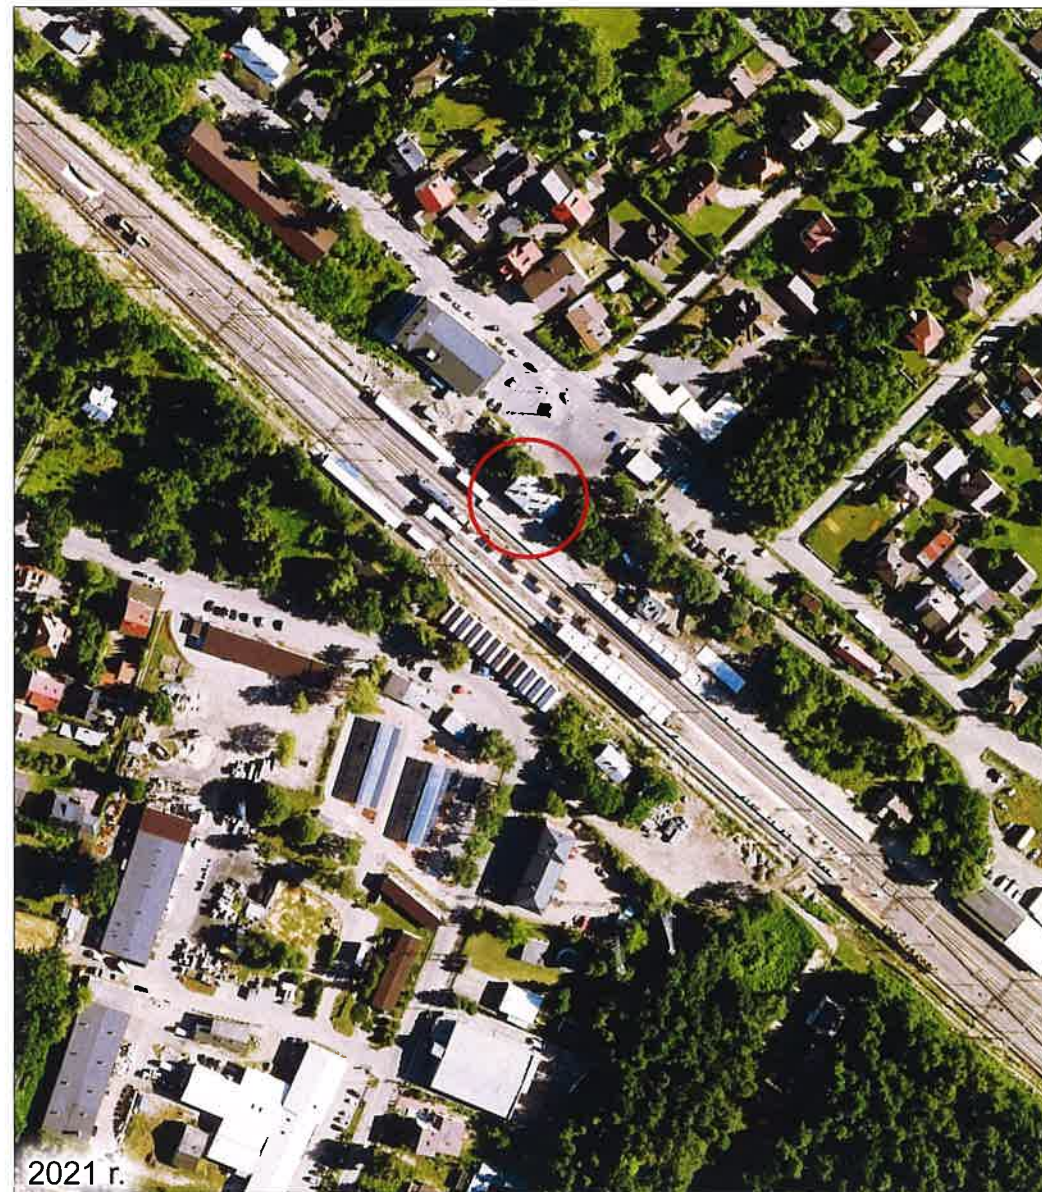
Fragment fotoplanu z 2020 r. Czerwonym okręgiem zaznaczony jest budynek dworca po północno-wschodniej stronie stacji. (źródło: <http://geoportal.gov.pl>)

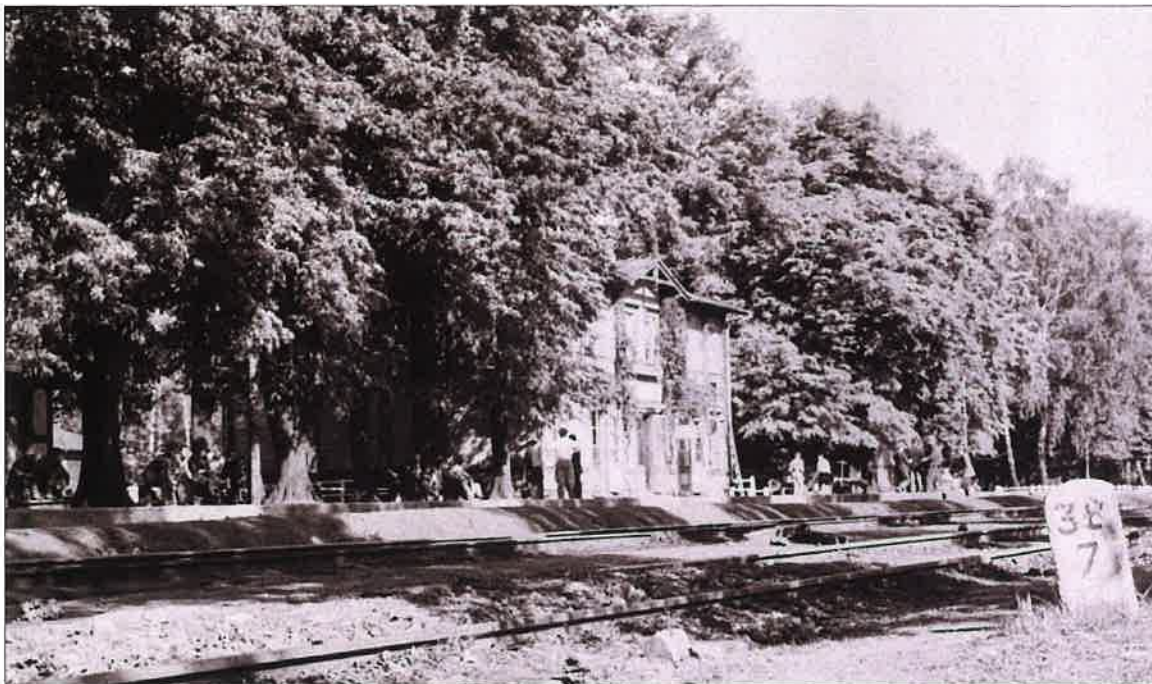
Widok od strony zachodniej budynku dworca w Celestynowie wykonany w maju 1953 r., po prawej fotografia w powiększeniu. (fot. Ryszard Bielawski, źródło: <http://fotopolska.eu>)

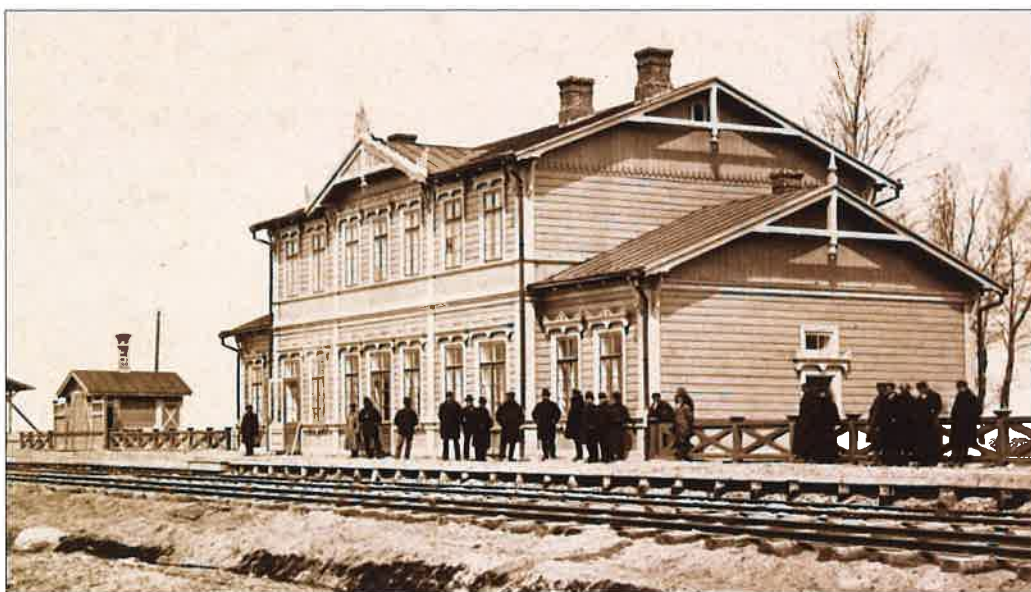
Fragment zdjęcia przedstawiający budynek dworca IV klasy w Ciechanowie zaraz po oddaniu do użytku w 1877 r. (fot. Maksymilian Fajans, źródło: <https://zamek-lublin.pl/>)

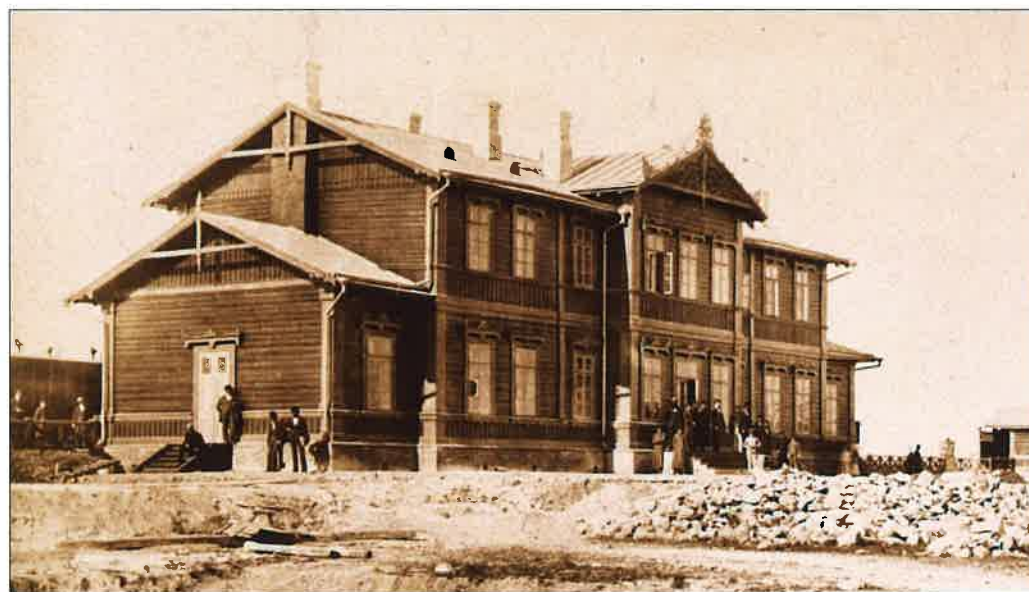
Fragment zdjęcia przedstawiający budynek dworca III klasy w Chełmie zaraz po oddaniu do użytku w 1877 r. (fot. Maksymilian Fajans, źródło: <https://zamek-lublin.pl/>)

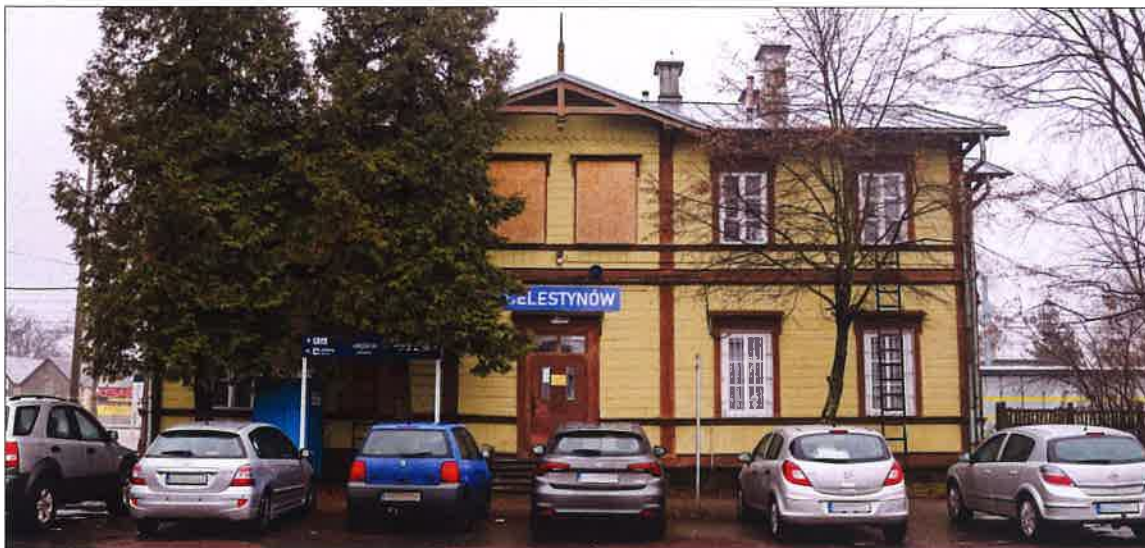
Północno-wschodnia: 7-osiowa w parterze, artykulacja elewacji analogiczna do południowo-zachodniej, 5-osiowa w części głównej budynku z wejściem w środkowej osi budynku poprzedzonym 1-biegowymi schodami betonowymi ujętymi murkami. Dodatkowo po dwóch stronach elewacji w głębi widoczne dodatkowe ryzality mieszczące klatki schodowe z 1- osiowymi wejściami w parterze.

Elewacja północno-wschodnia, widoczna od strony podjazdu i ul. Kolejowej. (fot. Jakub Andrzejewski, 2021 r.)

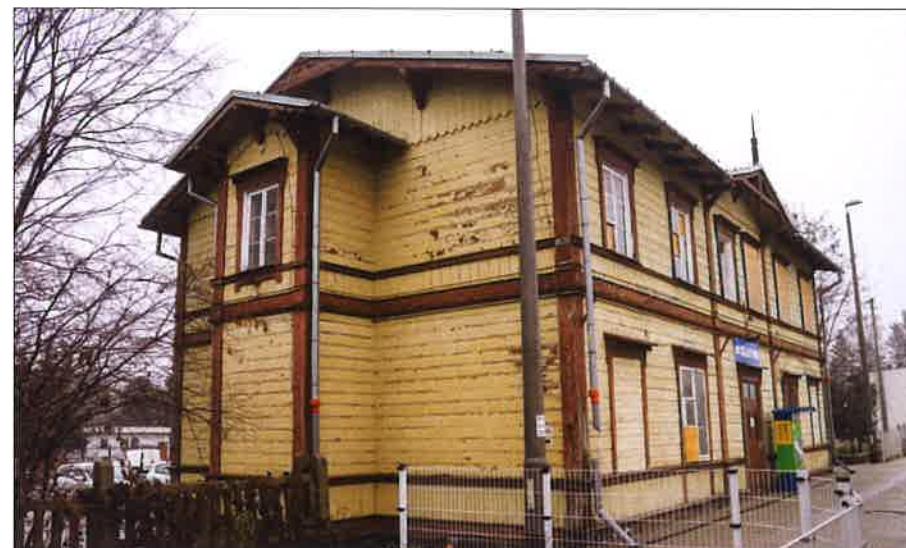
Elewacje północno-zachodnia oraz południowo-zachodnia widoczne od strony peronu. (fot. Jakub Andrzejewski, 2021 r.)

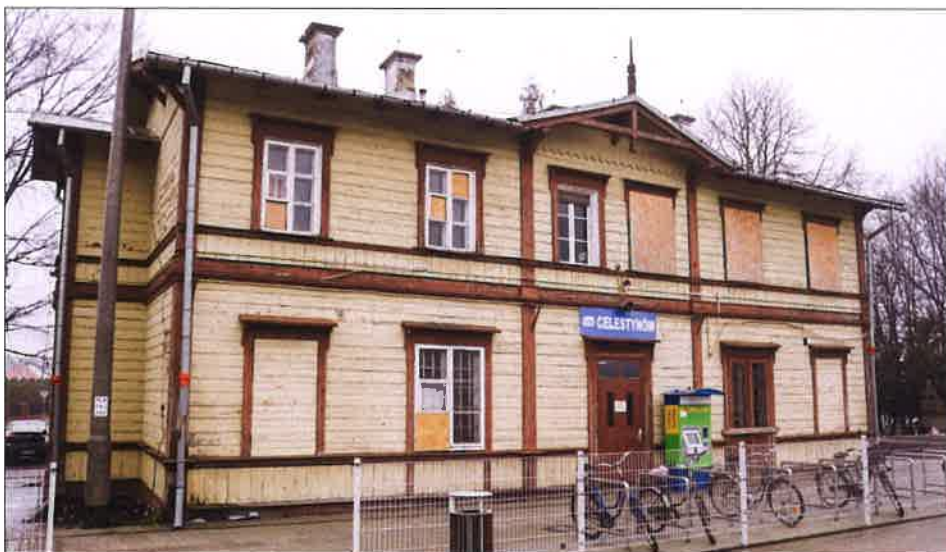
Południowo-zachodnia (od strony peronów): w kondygnacji parteru 5-osiowa, symetryczna, z drzwiami wejściowymi do budynku w osiach 3. i 4., z oknem w osi 3. oraz wtórnie zasłoniętymi otworami okiennymi w skrajnych osiach; kondygnacja I piętra 6-osiowa z oknami ujętymi uszatymi obramieniami i spiętymi poziomym naczółkiem, powyżej na osi elewacji znajdują się 2-spadowe zamknięcie szczytu elewacji z węzłem wieszarowo-rozporowym. Dodatkowo po dwóch stronach elewacji w głębi widoczne dodatkowe ryzality mieszczące klatki schodowe. Elewacje pokryte w większej części poziomym deskowaniem, część elewacji różnicują gzymsy wydzielające część cokołową oraz międzykondygnacyjną powyżej kondygnacji parteru, części pomiędzy gzymsami zostały dodatkowo urozmaicone pionowym deskowaniem. Powyższy sposób artykulacji został powtórzony na pozostałych elewacjach.

Elewacja południowo-zachodnia widoczna od strony peronu. (fot. Jakub Andrzejewski, 2021 r.)

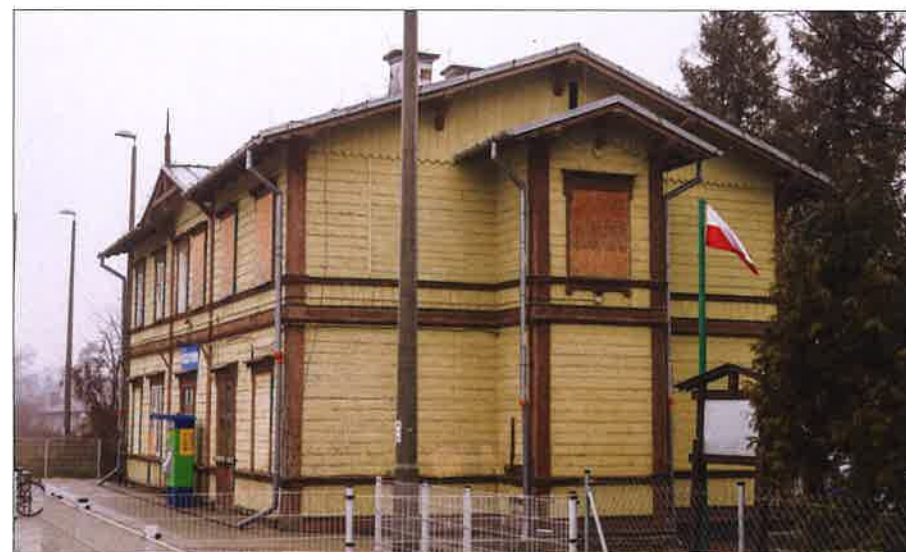
Północno-zachodnia oraz południowo-wschodnia: szczytowe poprzedzone 1-osiowym ryzalitem mieszczącym klatkę schodową oraz oknem w kondygnacji I piętra; główna część budynku zakończona widocznymi krawędziami 2-spadowego dachu z elementami konstrukcji – zakończeniami płatwi ze wspornikami oraz krokwiami i obróbka blacharską na krawędzi; ryzality zakończone w analogiczny sposób, zakończone 2-spadowymi dachami.

Elewacje południowo-wschodnia z ryzalitem mieszczącym klatkę schodową widoczna od strony peronu. (fot. Jakub Andrzejewski, 2021 r.)

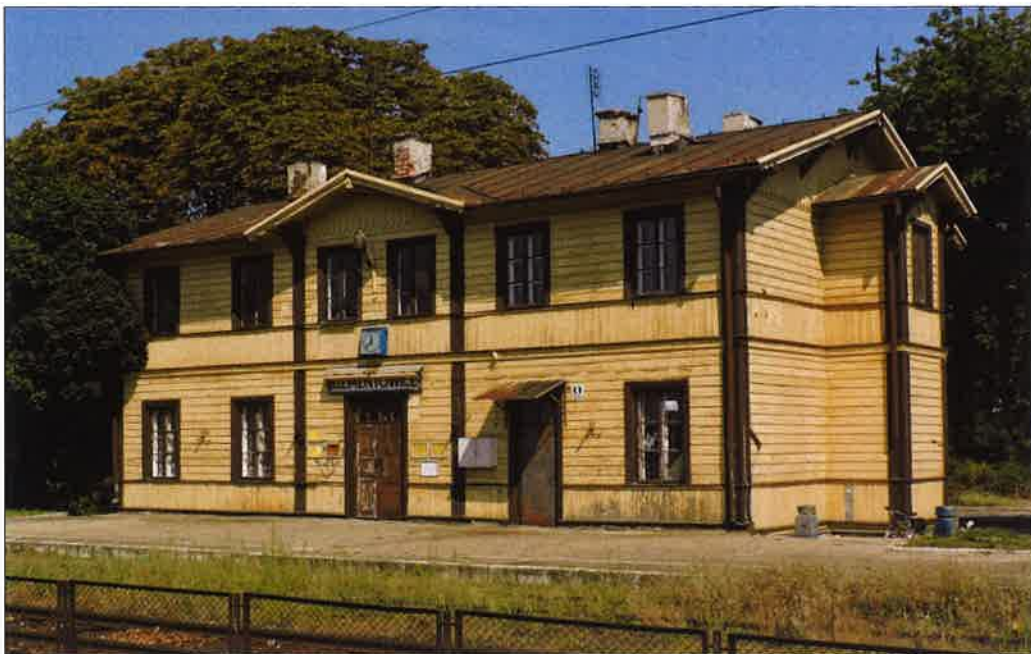
Budynek dworca na stacji kolejowej Klementowice wybudowany tak jak budynek dworca w Celestynowie w połowie lat 80. XIX w. (fot. Rafał Terkner, 2015 r., źródło: <http://fotopolska.eu>)

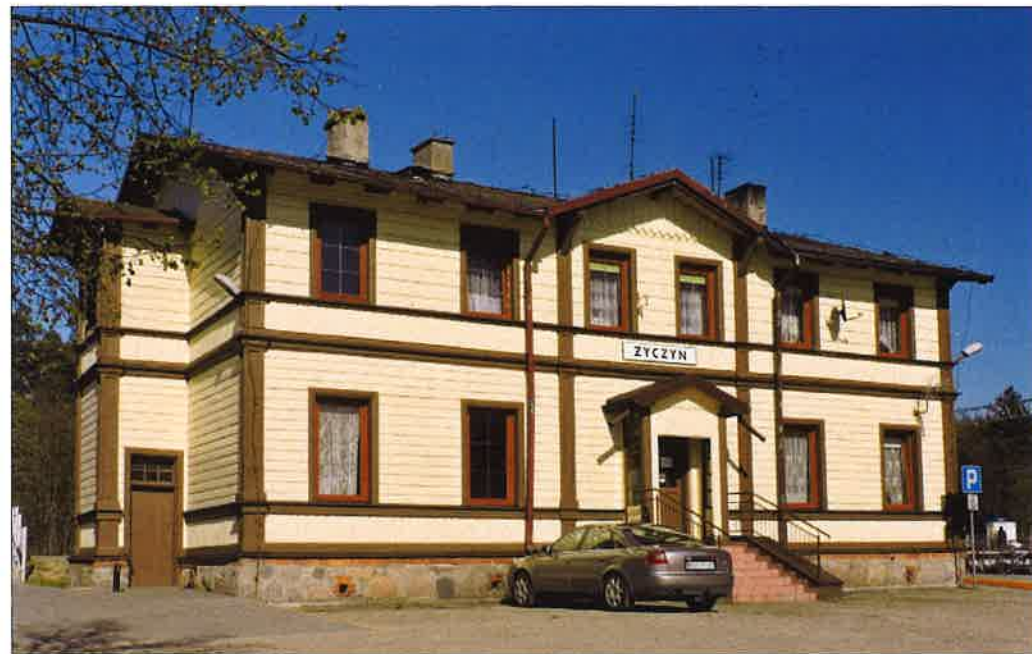
Budynek dworca na stacji kolejowej Życzyn wybudowany tak jak budynek dworca w Celestynowie w połowie lat 80. XIX w. (fot. Rafał Terkner, 2021 r., źródło: <http://fotopolska.eu>)

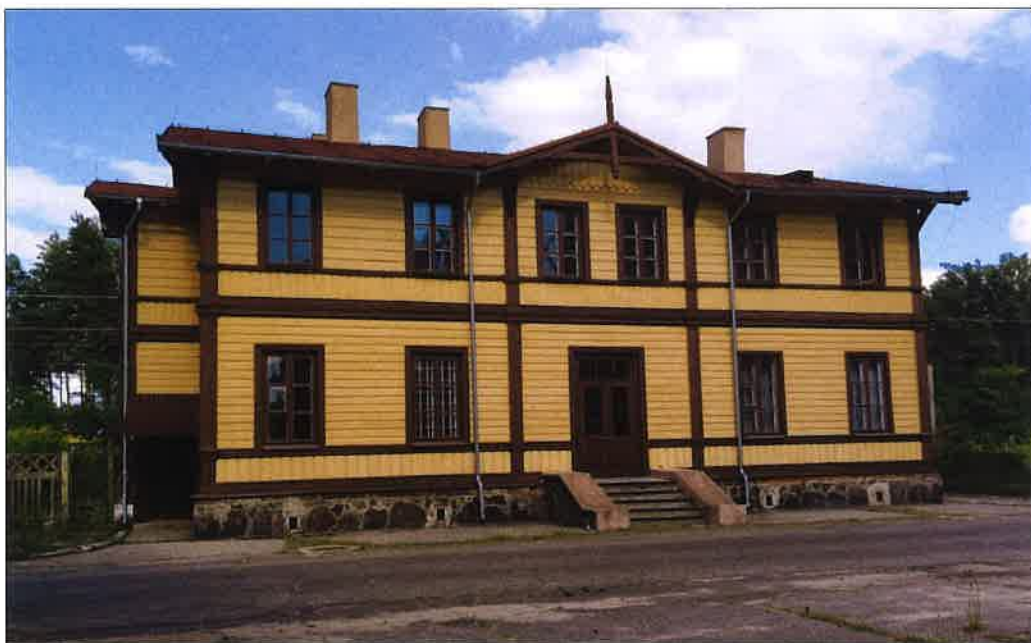
Budynek dworca na stacji kolejowej Gołęb wybudowany tak jak budynek dworca w Celestynowie w połowie lat 80. XIX w. (fot. Darek Pawlak, 2020 r., źródło: <http://fotopolska.eu>)

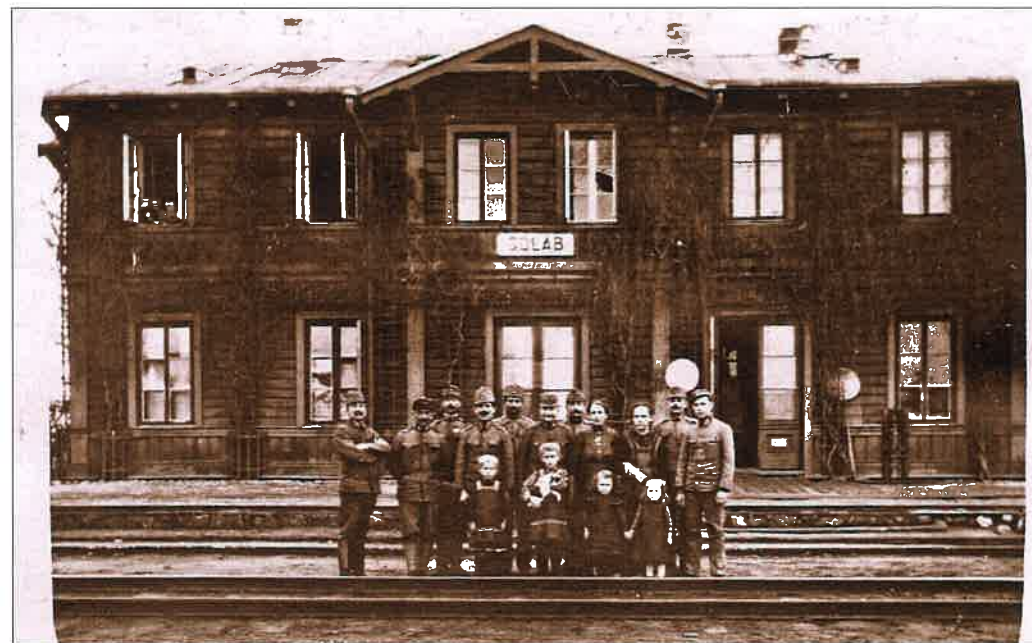
Budynek dworca na stacji kolejowej Gołęb, fotografia została wykonana podczas I wojny światowej w 1917 r. (aukcja internetowa, źródło: <http://fotopolska.eu>)

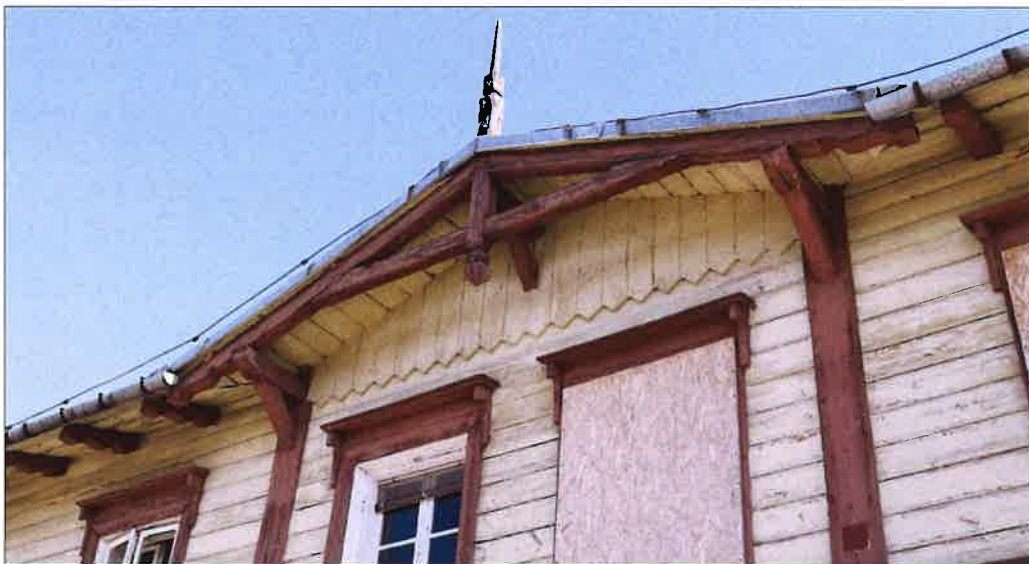
Szczyt elewacji południowo-zachodniej widocznej od strony peronu. (fot. Jakub Andrzejewski, 2021 r.)

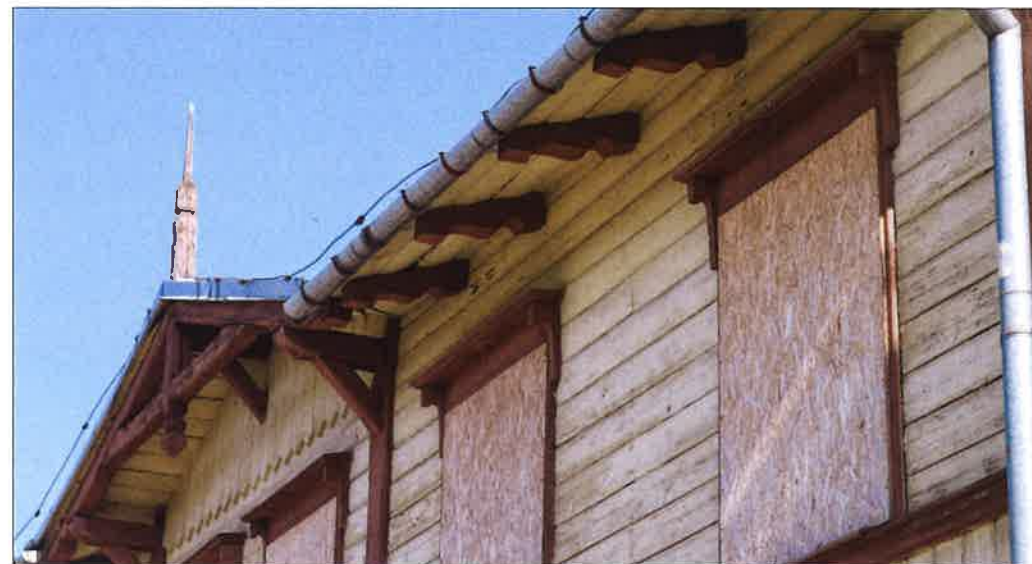
**KONSTRUKCJA DACHU:** drewniana, krokwiowo-płatwiowa z ukośnymi ścianami stolcowymi z zastrzałami, wymiary poszczególnych elementów konstrukcyjnych nieznane – brak dostępu.

Szczyt elewacji południowo-zachodniej widocznej od strony peronu z widocznymi elementami konstrukcyjnymi dachu. (fot. Jakub Andrzejewski, 2021 r.)

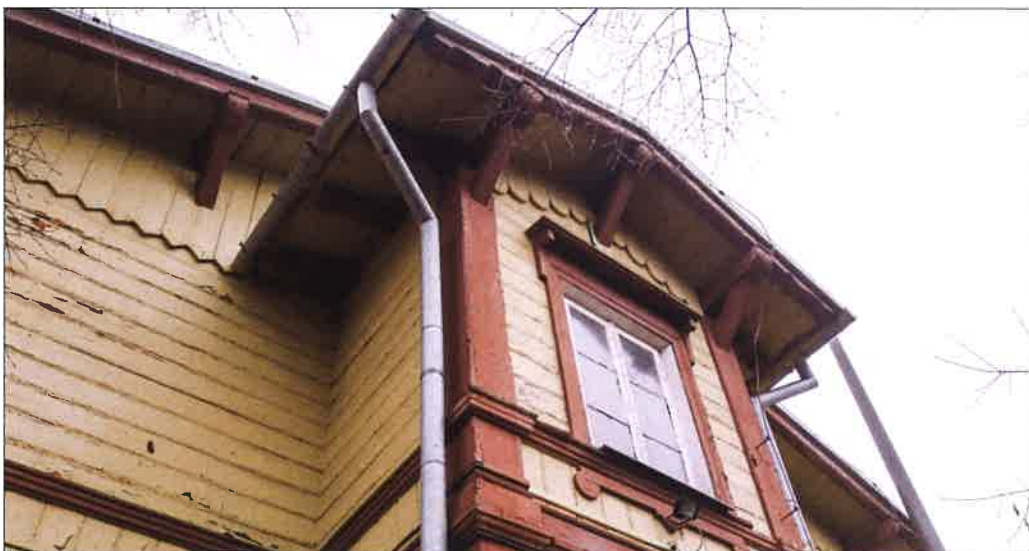
Szczyt ryzalitu w elewacji północno-zachodniej z widocznymi elementami konstrukcyjnymi dachu, krokwiami oraz płatwiami ze wspornikami. (fot. Jakub Andrzejewski, 2021 r.)

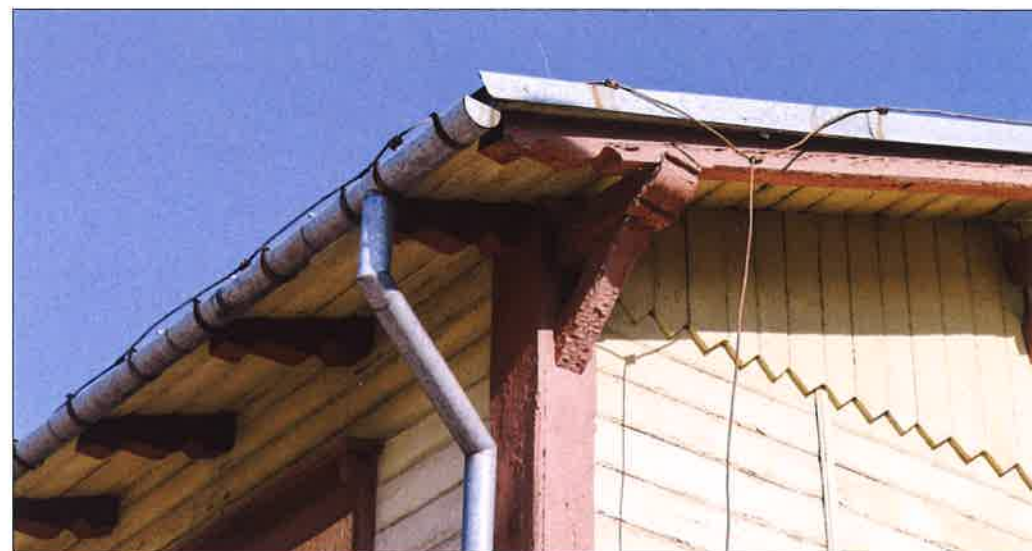
Naroże południowe budynku z widocznym szczytem z elementami konstrukcyjnymi dachu, krokwiami oraz płatwiami ze wspornikami. (fot. Jakub Andrzejewski, 2021 r.)

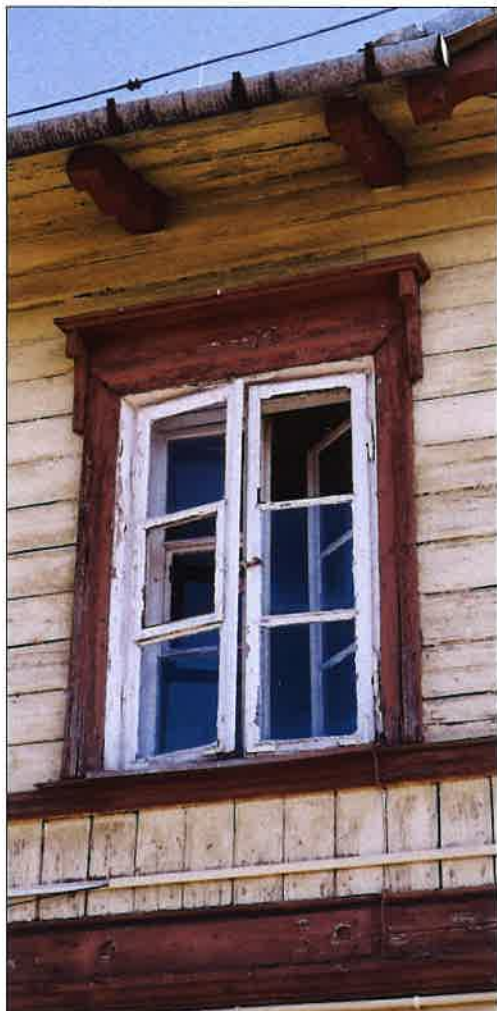
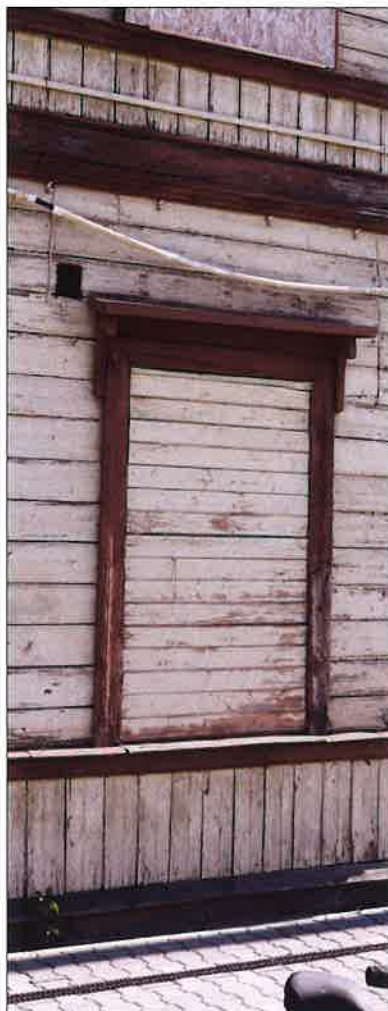
OKNA: w większej części oryginalne, drewniane, ościeżnicowe (polskie), 2-skrzydłowe, pojedyncze skrzydła 3-kwaterowe, okna o wymiarach około 100×180 cm (w parterze), 100×155 cm; 2 okna wtórne, pcw, 2-skrzydłowe, wstawione w oryginalną ościeżnicę.

Po lewej oryginalne drewniane, 2-skrzydłowe, okno ościeżnicowe (polskie) w kondygnacji I piętra; po prawej wtórnie zastąpione deskowaniem okno przy narożu południowym w parterze budynku. (fot. Jakub Andrzejewski, 2021 r.)

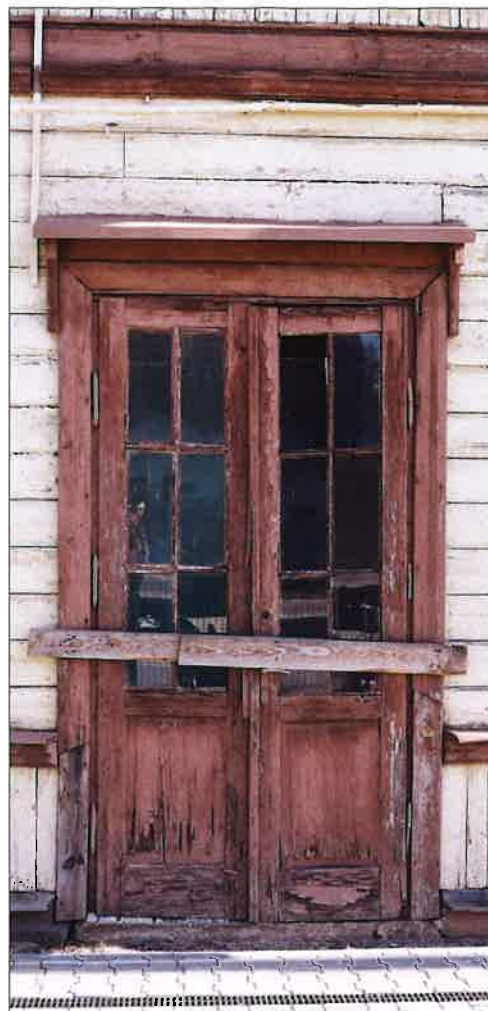
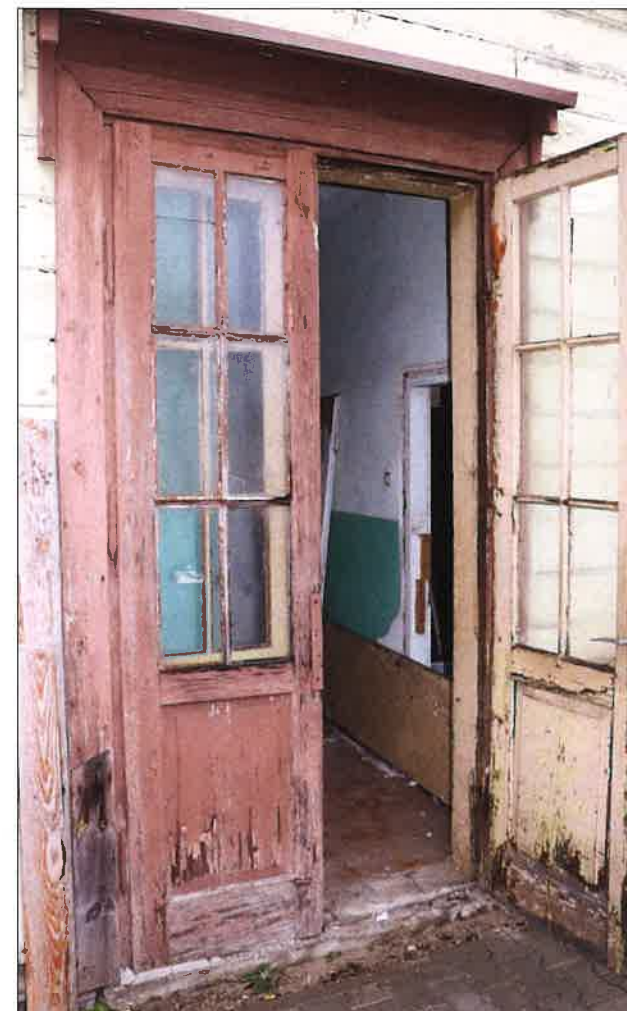
DRZWI: 2 drzwi wejściowe – do pomieszczeń poczekalni i kasy biletowej, wtórne – wstawione w najprawdopodobniej w oryginalną drewnianą ościeżnicę z zachowanym przeszklonym naświetlem, 1-skrzydłowe, płytowe, stalowe; 1 drzwi wejściowe, najprawdopodobniej oryginalne, drewniane, 2-skrzydłowe, podwójne, skrzydła ramowo-płycinowe, w górnej części skrzydła - 6 kwater przeszklonych; 2 drzwi wejściowe do aneksów klatek schodowych, oryginalnych, drewnianych, 1-skrzydłowych, ramowo-płycinowych; drzwi wewnętrzne: w części zachowane oryginalne, drewniane, 1-skrzydłowe, ramowo-płycinowe; w części drzwi wtórne, drewniane, 1-skrzydłowe, płytowe.

Jedynie zachowane, oryginalne ramowo-płycinowe, drzwi drewniane, 2-skrzydłowe w elewacji południowo-zachodniej. (fot. Jakub Andrzejewski, 2021 r.)

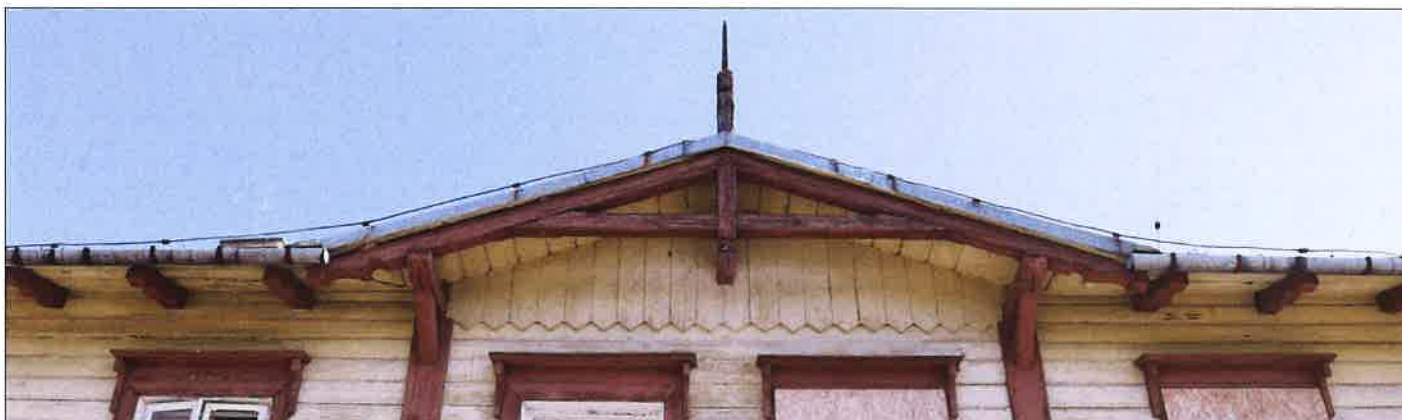
Szczyt elewacji południowo-zachodniej widocznej od strony peronu z widocznymi elementami konstrukcji wsporczej dachu. (fot. Jakub Andrzejewski, 2021 r.)

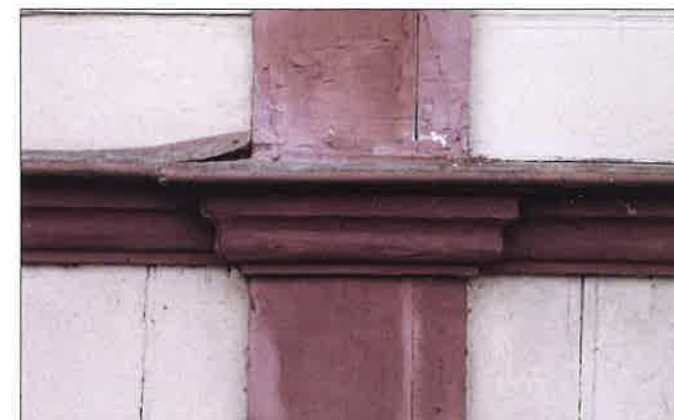
Pilaster z profilowanym gzymsem w części cokołowej elewacji. (fot. Jakub Andrzejewski, 2021 r.)

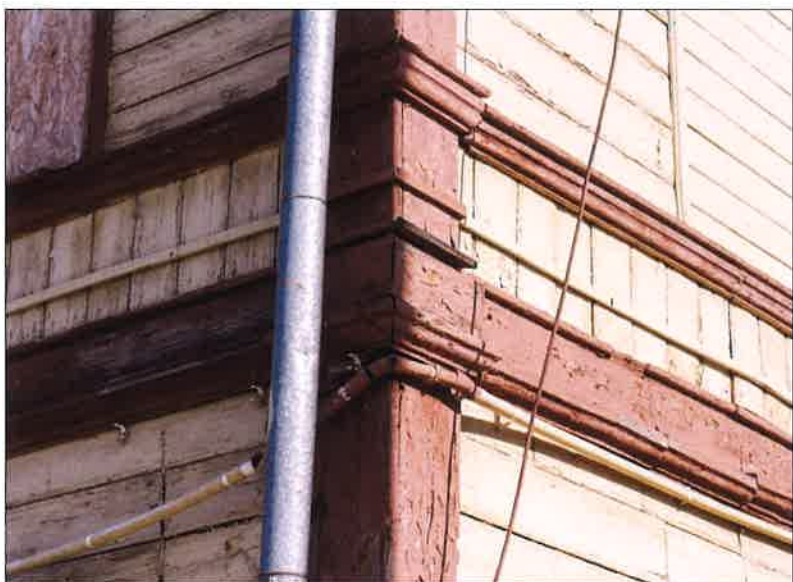
Naroże południowe budynku z widocznym profilowanym gzymsem pomiędzy kondygnacjami. (fot. Jakub Andrzejewski, 2021 r.)

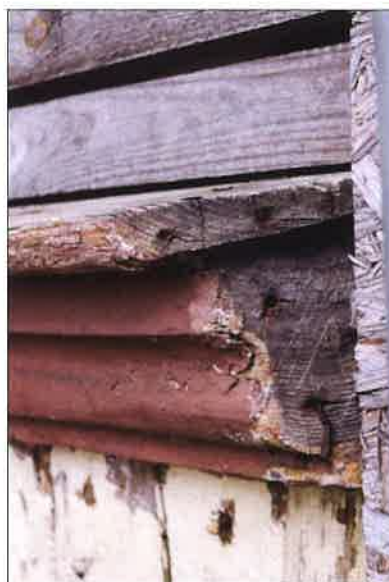
Detale gzymśców oraz części cokołowej wykonane z profilowanych listew i desek. (fot. Jakub Andrzejewski, 2021 r.)

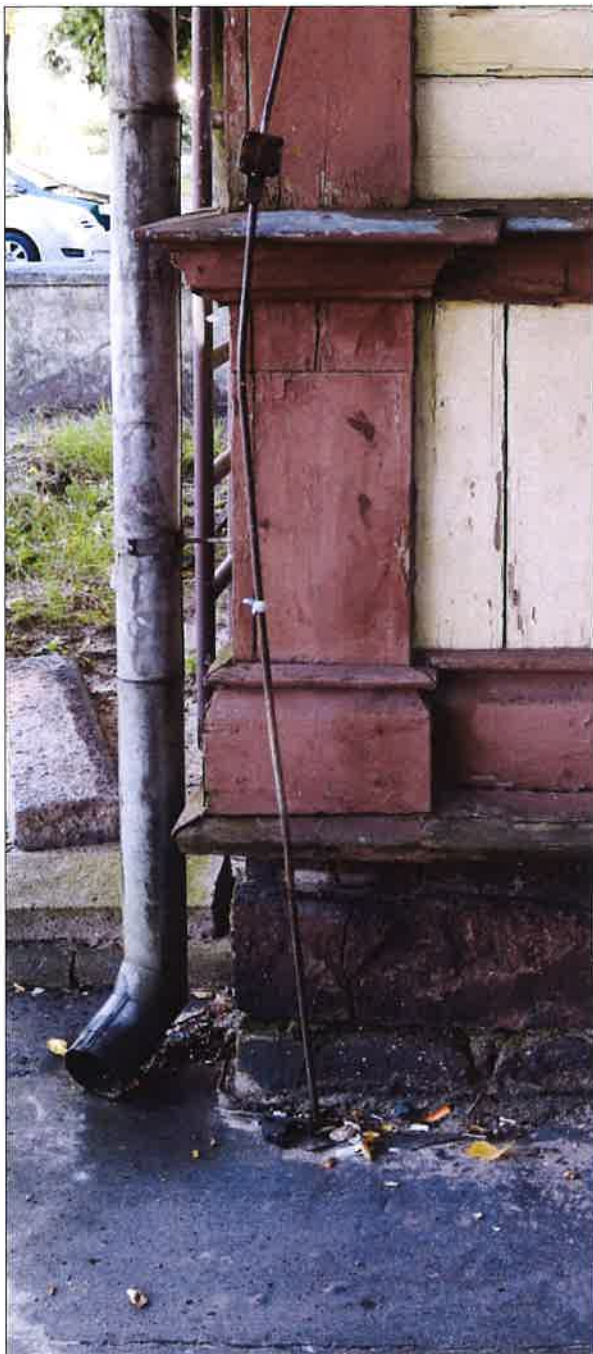
Widok północnego naroża budynku w przyziemiu. (fot. Jakub Andrzejewski, 2021 r.)

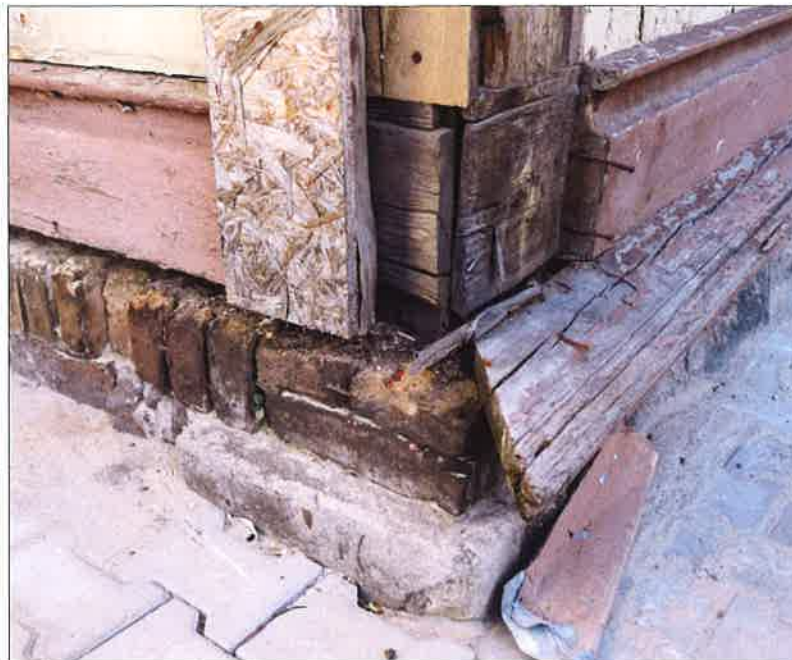
**FUNDAMENTY:** obiekt wzniesiony na fundamencie z ciosów z kamienia granitowego na zaprawie wapiennej lub cementowo-wapiennej; na szczycie kamiennych ścian fundamentowych wykonano warstwę z cegły ceramicznej pełnej ułożonej wozówkowo najprawdopodobniej na zaprawie wapiennej, nieznana jest grubość ścian fundamentowych oraz głębokość ich posadowienia; ściany widoczne po stronie północno-wschodniej i północno-zachodniej i wznoszą się maksymalnie na ok. 65 cm powyżej poziomu terenu.

**ŚCIANY ZEWNĘTRZNE:** na ścianie fundamentowej i jej górnej części widocznej powyżej poziomu gruntu jako część cokołowa, oparte są drewniane ściany, o konstrukcji wieńcowej wykonanej z poziomo układanych belek drewnianych najprawdopodobniej łączonych na „jaskółczy ogon” z przyciętymi ostatekami, od zewnętrznej strony z poziomym deskowaniem, o ozdobnym profilu łączone na wpust, od wewnętrznej strony ściany tynk ułożony na cienkich drewnianych listwach (drankach) układanych w dwóch, prostopadłych do siebie warstwach, nieznane są wymiary poszczególnych elementów konstrukcyjnych, ściany grubości ok. 25 cm.

Naroże ryzalitu klatki schodowej w południowo-wschodniej części budynku, z widoczną ścianą fundamentową na której posadowiona jest drewniana konstrukcja ściany nośnej. (fot. Jakub Andrzejewski, 2021 r.)

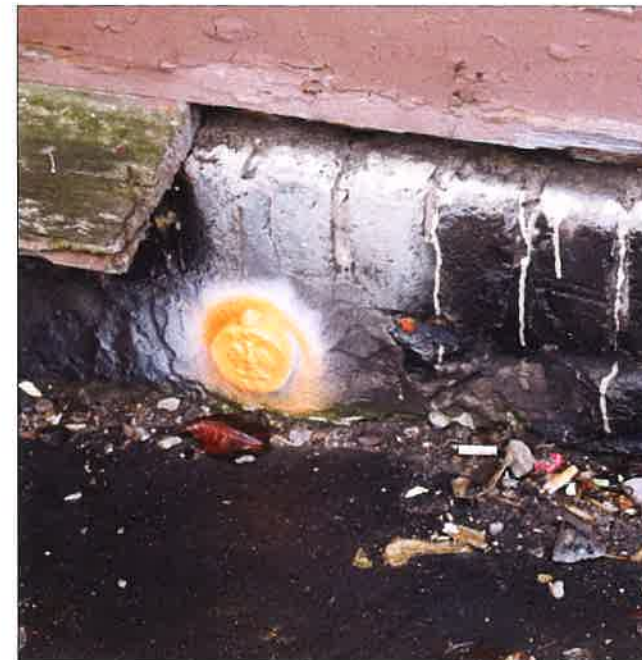
Reper w ścianie fundamentowej po północno zachodniej stronie budynku, najprawdopodobniej pochodzący z lat 20. lub 30. XX w. (fot. Jakub Andrzejewski, 2021 r.)

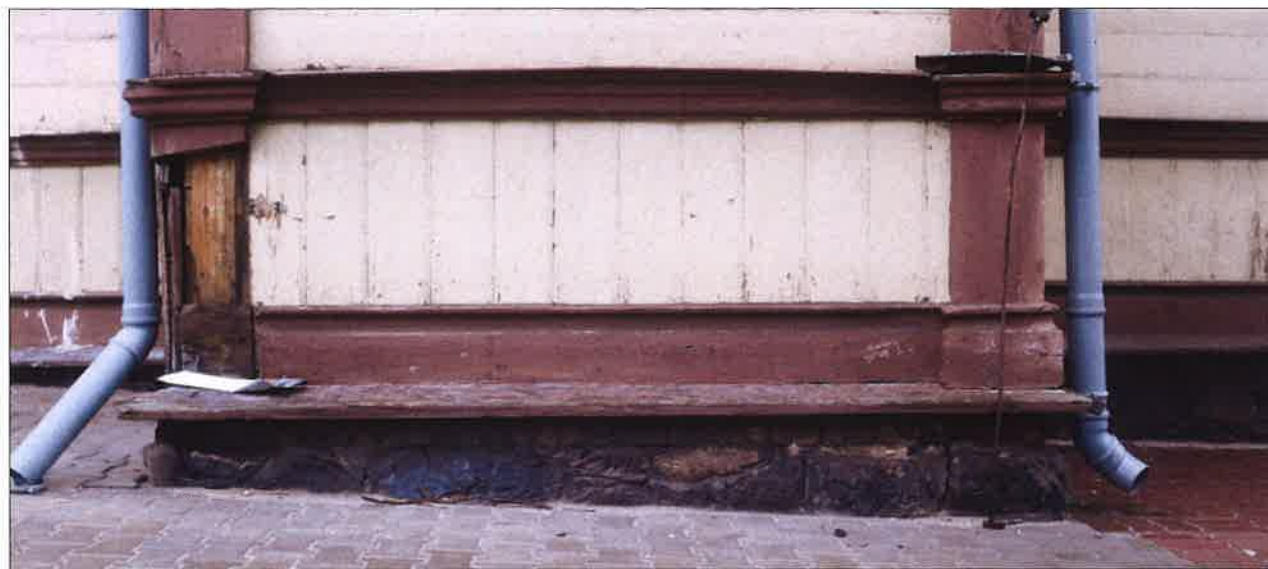
Widok przyziemia ryzalitu klatki schodowej w południowo-wschodniej części budynku. (fot. Jakub Andrzejewski, 2021 r.)

Obiekt wymaga generalnego remontu, zwłaszcza w części spalonej i uszkodzonej w wyniku pożaru. Konieczna jest w części południowo-wschodniej odbudowa zniszczonej klatki schodowej, wzmocnienie konstrukcji stopów oraz wymiana podłóg. W budynku należy uzupełnić deskowanie w elewacji oraz odtworzyć części zdemontowanej lub zniszczonej oryginalnej stolarki okiennej i drzwiowej, należy wymienić pokrycie dachowe i wykonać remont wszystkich pomieszczeń z zachowaniem oryginalnych elementów wyposażenia. Konieczne jest także wykonanie wszystkich nowych instalacji w budynku (wod-kan., elektrycznej oraz grzewczej).

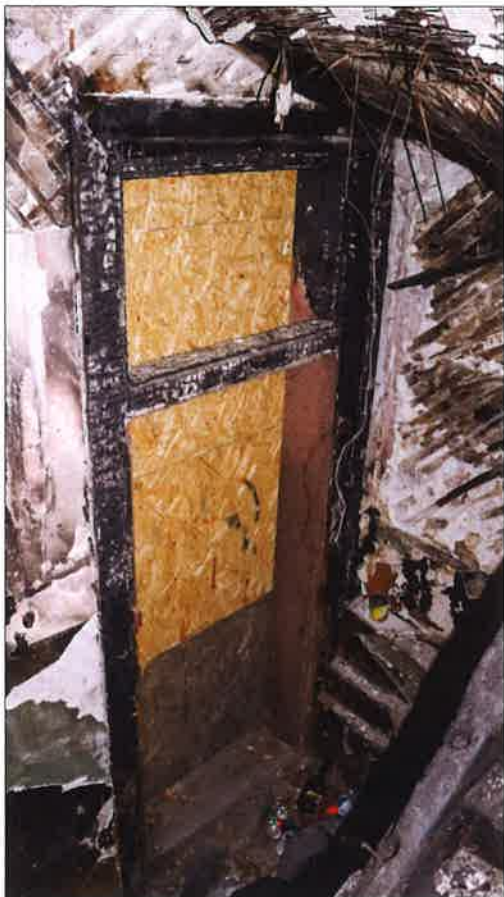
Drzwi wejściowe w przyziemiu w zniszczonej przez pożar klatce schodowej w południowo-wschodniej części budynku. (fot. Jakub Andrzejewski, 2021 r.)

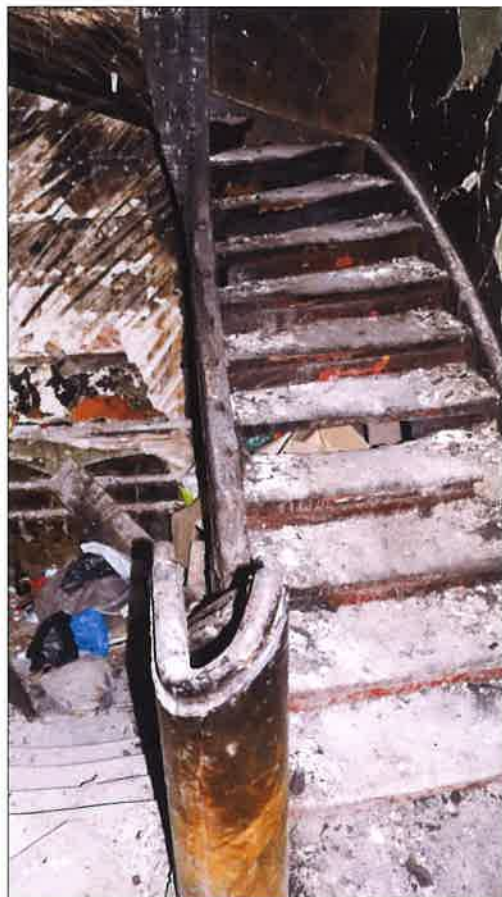
WNĘTRZE: najprawdopodobniej w większej części budynku został zachowany oryginalny układ pomieszczeń, pożar w południowo-wschodniej części budynku zniszczył część pomieszczeń oraz konstrukcję klatki schodowej.

Zniszczona przez pożar klatka schodowa w południowo-wschodniej części budynku, widok biegu w kondygnacji parteru. (fot. Jakub Andrzejewski, 2021 r.)

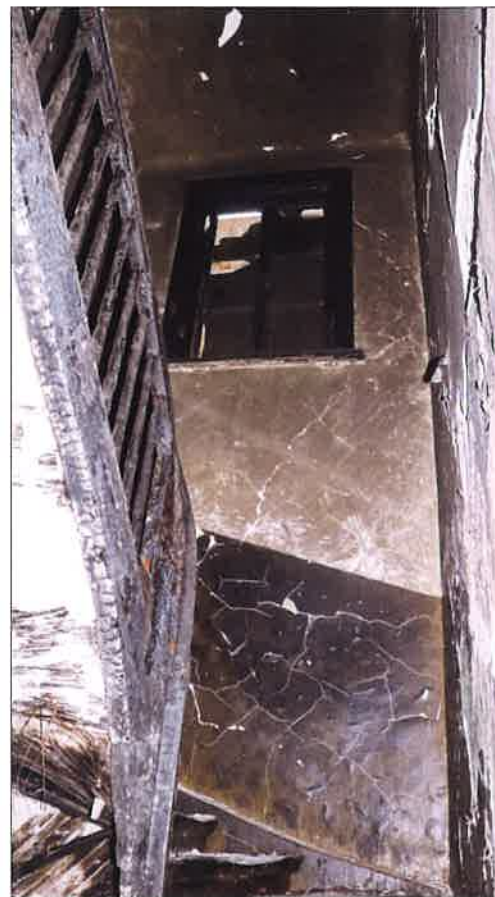
Zniszczona przez pożar klatka schodowa w południowo-wschodniej części budynku, widok górnej części biegu z oknem. (fot. Jakub Andrzejewski, 2021 r.)

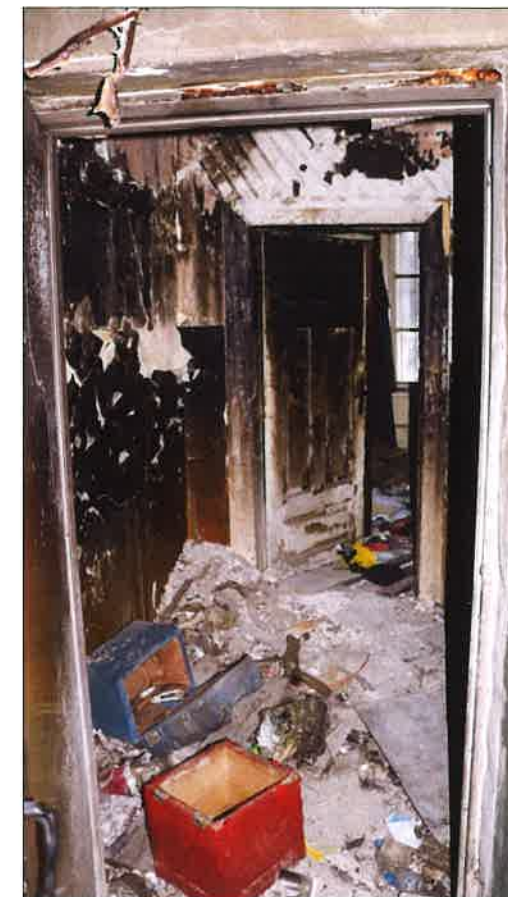
Widok zniszczonej przez pożar klatki schodowej z wejściem do jednego z pomieszczeń po wschodniej stronie budynku. (fot. Jakub Andrzejewski, 2021 r.)
