## ZAWIADOMIENIE

- zawiadamiam o włączeniu – karty ewidencyjnej budynku **dworca na stacji kolejowej Celestynów, położonego w miejscowości Celestynów przy ul. Kolejowej 2**, do wojewódzkiej ewidencji zabytków.

# KARTA EWIDENCYJNA ZABYTKU NIERUCHOMEGO

BUDYNEK DWORCA NA STACJI KOLEJOWEJ CELESTYNÓW

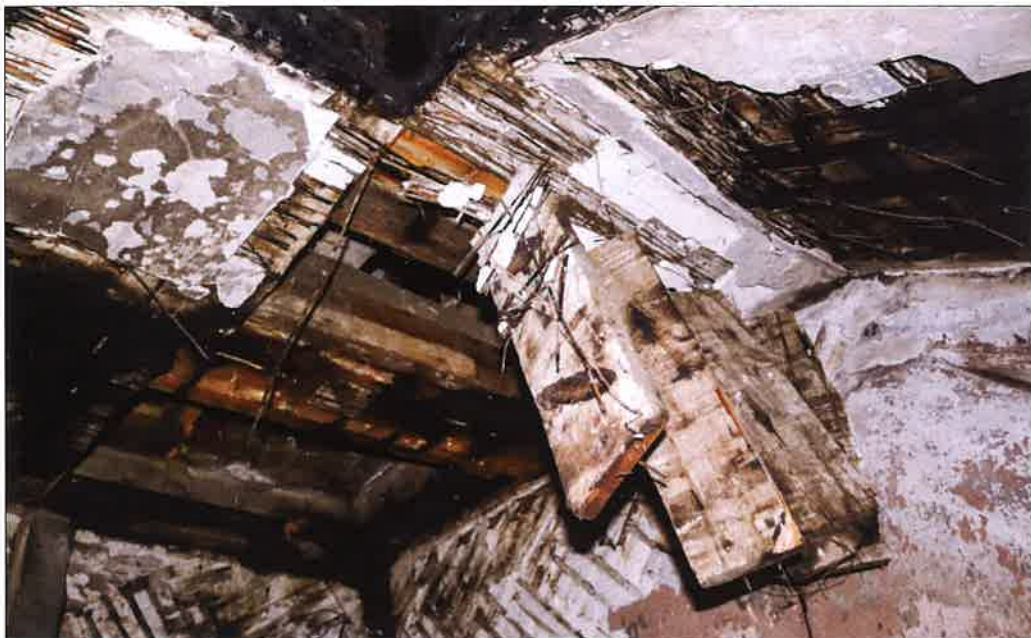
**STROPY:** najprawdopodobniej w większej części oryginalne, nad kondygnacją parteru i I piętra, drewniane, belkowe ze ślepym pułapem, wypełnione polepą, podsufitka w pomieszczeniach parteru i I piętra wykonana z deskowania i tynku na trzcinie; w kondygnacji I piętra podłoga na legarach, w kondygnacji poddasza najprawdopodobniej polepa; nieznane są wymiary poszczególnych elementów konstrukcyjnych (belek stropowych i deskowania).

Zniszczony w wyniku pożaru fragment stropu w pomieszczeniu klatki schodowej w południowo-wschodniej części budynku. (fot. Jakub Andrzejewski, 2021 r.)

Obiekt wymaga generalnego remontu, zwłaszcza w części spalonej i uszkodzonej w wyniku pożaru. Konieczna jest w części południowo-wschodniej odbudowa zniszczonej klatki schodowej, wzmocnienie konstrukcji stopów oraz wymiana podłóg. W budynku należy uzupełnić deskowanie w elewacji oraz odtworzyć części zdemontowanej lub zniszczonej oryginalnej stolarki okiennej i drzwiowej, należy wymienić pokrycie dachowe i wykonać remont wszystkich pomieszczeń z zachowaniem oryginalnych elementów wyposażenia. Konieczne jest także wykonanie wszystkich nowych instalacji w budynku (wod-kan., elektrycznej oraz grzewczej).

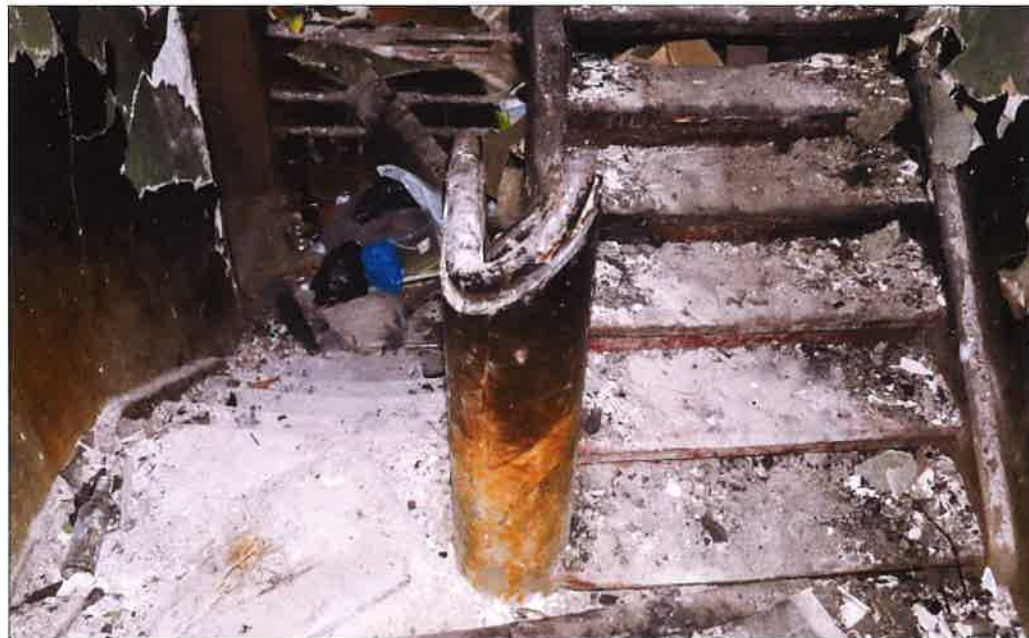
Zniszczona przez pożar klatka schodowa w południowo-wschodniej części budynku, widok biegów w kondygnacji parteru. (fot. Jakub Andrzejewski, 2021 r.)

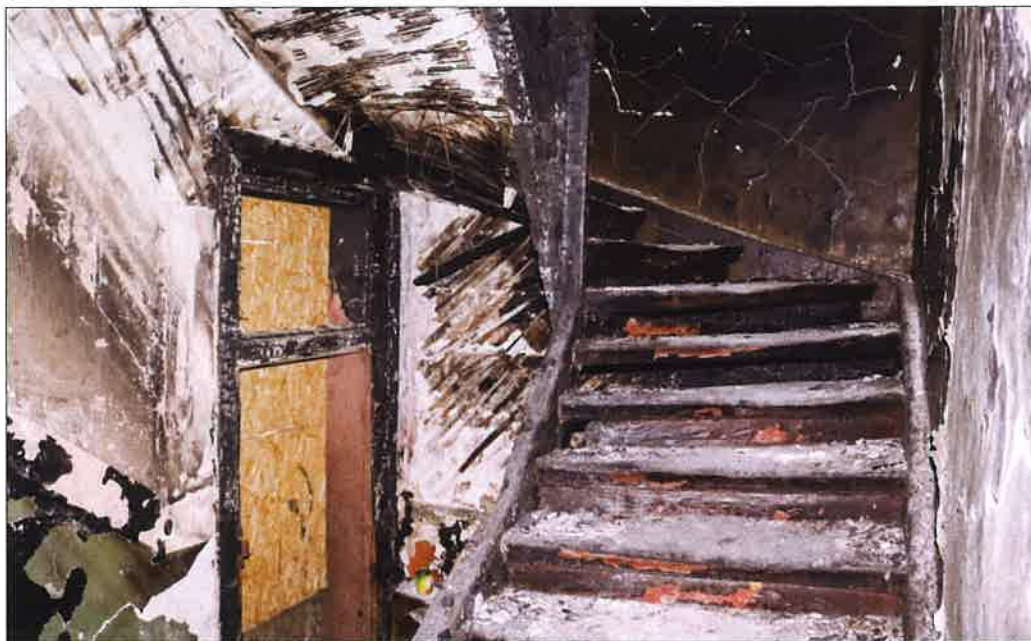
Zniszczona przez pożar klatka schodowa w południowo-wschodniej części budynku, widok środkowej części biegu pomiędzy kondygnacjami. (fot. Jakub Andrzejewski, 2021 r.)

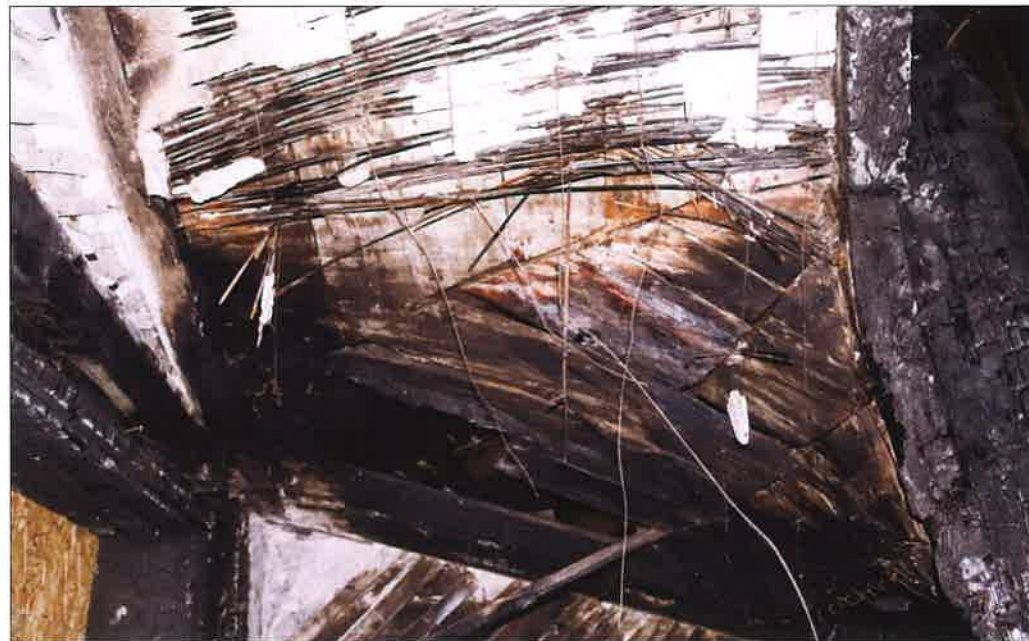
Zniszczony w wyniku pożaru fragment dolnej części biegu w pomieszczeniu klatki schodowej w południowo-wschodniej części budynku. (fot. Jakub Andrzejewski, 2021 r.)

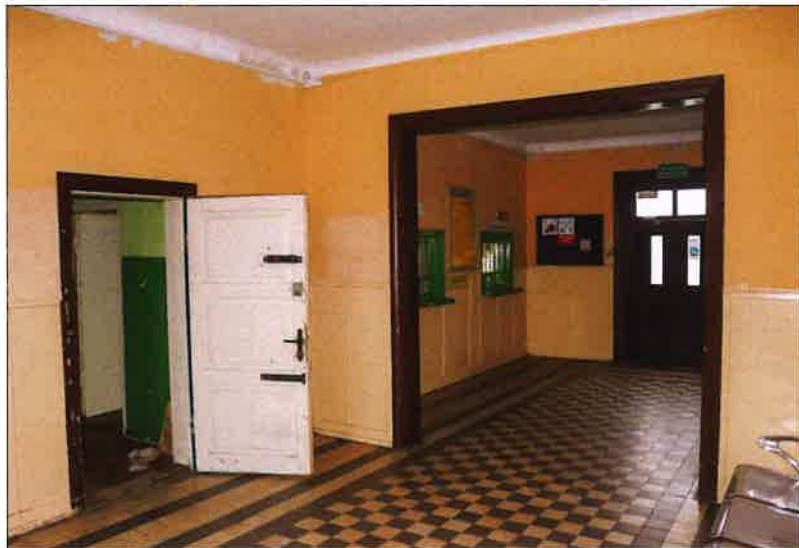
Główne pomieszczenie poczekalni i kas w środkowej części budynku, w kondygnacji parteru, widok w kierunku północnym. (fot. Jakub Andrzejewski, 2021 r.)

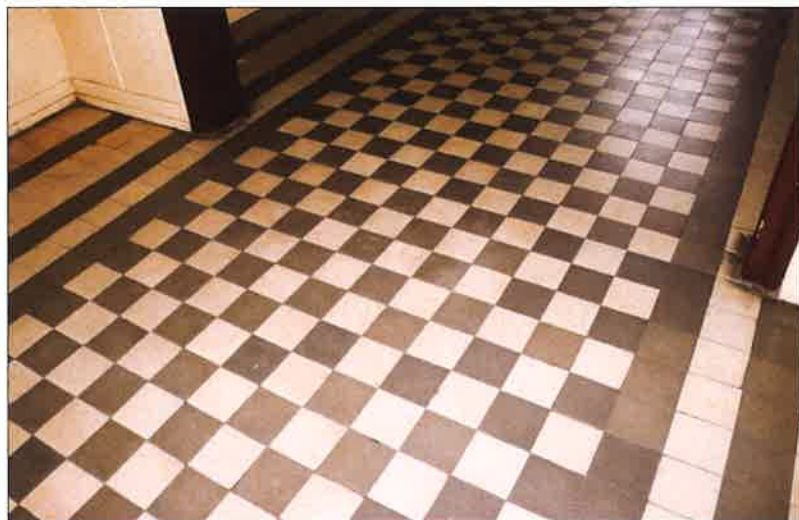
kryta wykładziną pcw, w części pomieszczeń najprawdopodobniej podłoga na gruncie wyłożona płytkami terakotowymi; w pomieszczeniach I piętra podłoga na legarach deskowana, częściowo wtórnie kryta wykładziną pcw.

Posadzka terakotowa w głównym pomieszczeniu w środkowej części budynku, w kondygnacji parteru. (fot. Jakub Andrzejewski, 2021 r.)

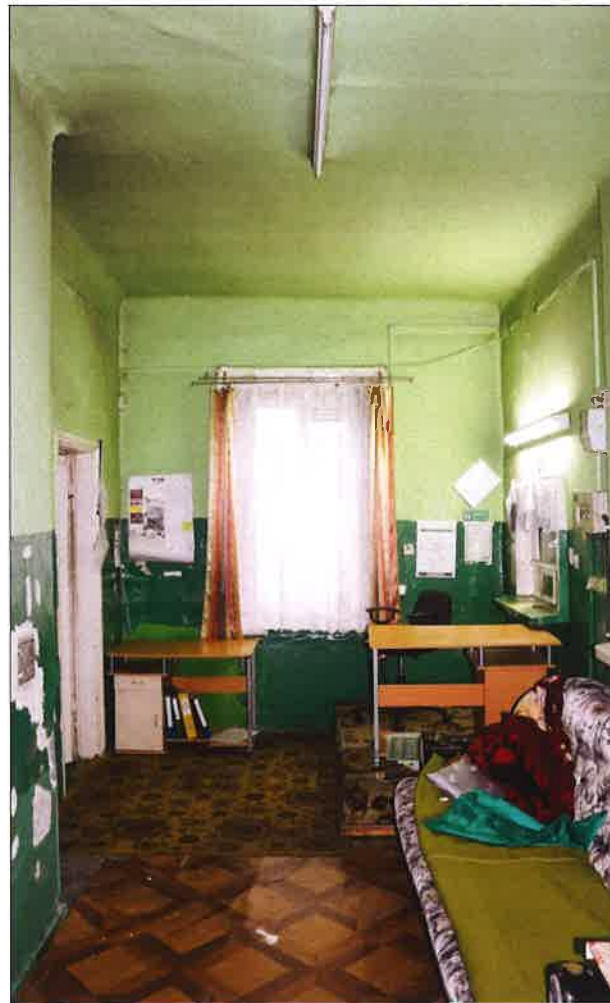
Pomieszczenie kas w północnej części budynku w kondygnacji parteru. (fot. Jakub Andrzejewski, 2021 r.)

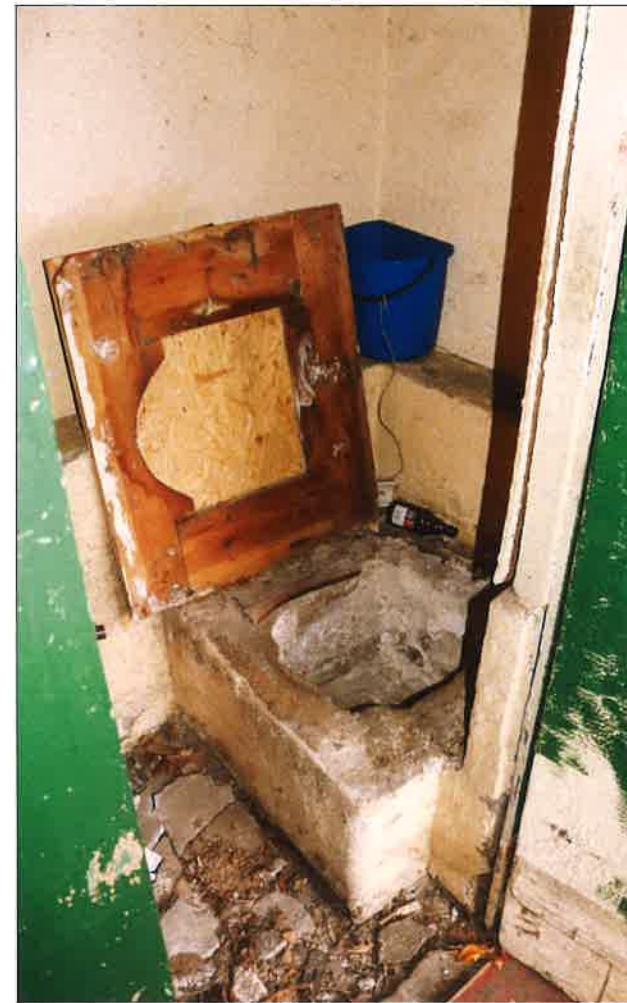
Wtórnie wykonany ustęp zlokalizowany pod biegiem w klatce schodowej w północno-zachodniej części budynku. (fot. Jakub Andrzejewski, 2021 r.)

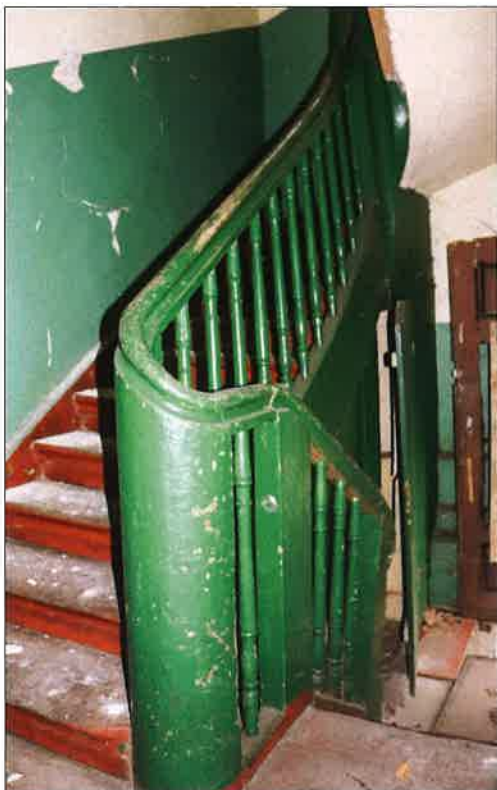
**SCHODY:** w dwóch klatkach schodowych, drewniane, policzkowe, 2-biegowe powrotne, zabiegowe, z drewnianą balustradą tralkową.

Drewniana balustrada klatki schodowej w północno-zachodniej części budynku, widok z parteru. (fot. Jakub Andrzejewski, 2021 r.)

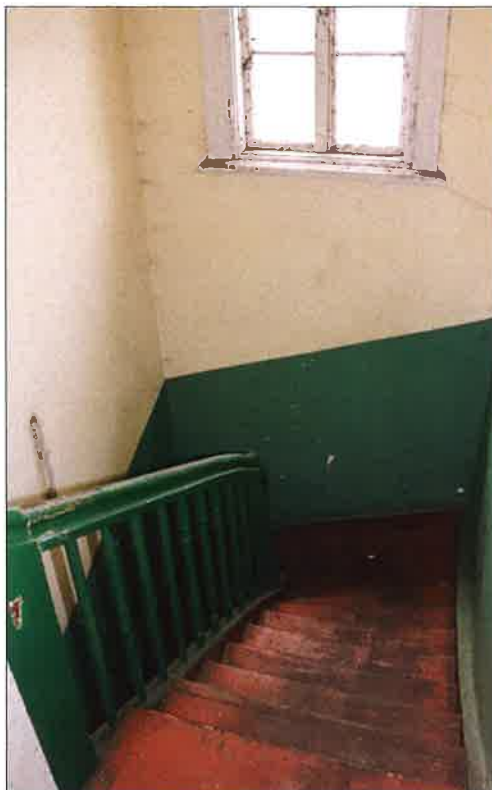
Górny bieg klatki schodowej w północno-zachodniej części budynku, widok z I piętra. (fot. Jakub Andrzejewski, 2021 r.)

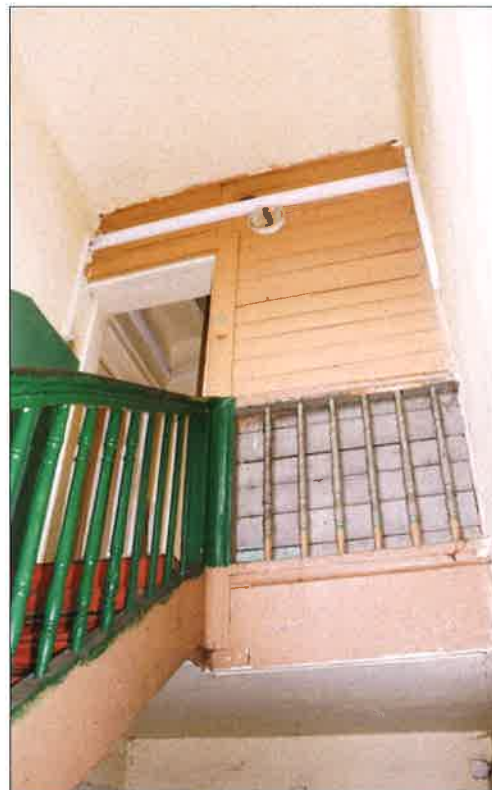
Drewniana balustrada klatki schodowej, widok w kierunku kondygnacji I piętra. (fot. Jakub Andrzejewski, 2021 r.)

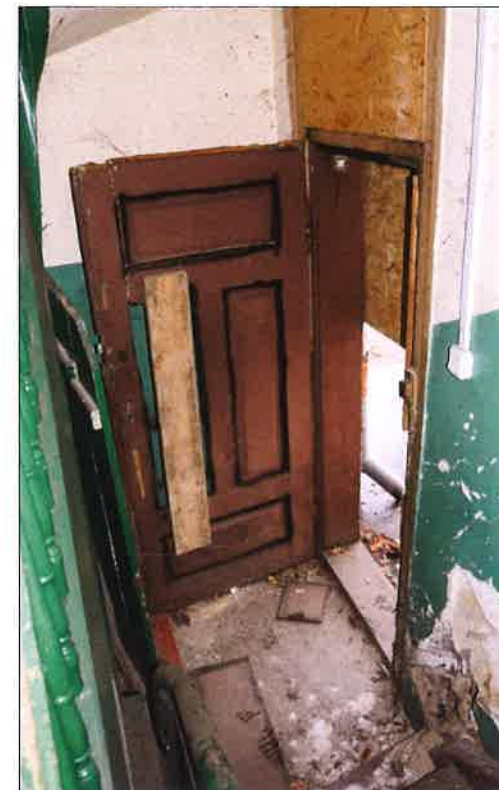
Drzwi wejściowe do klatki schodowej w północno-zachodniej części budynku. (fot. Jakub Andrzejewski, 2021 r.)

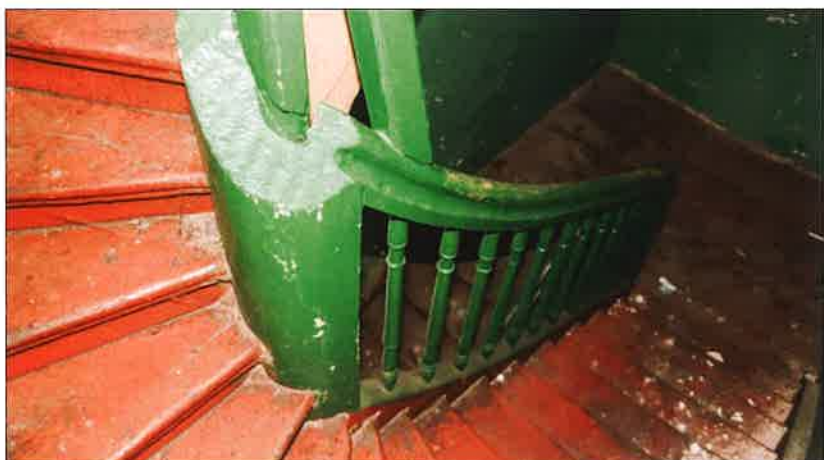
Widok biegu klatki schodowej pomiędzy piętrami. (fot. Jakub Andrzejewski, 2021 r.)

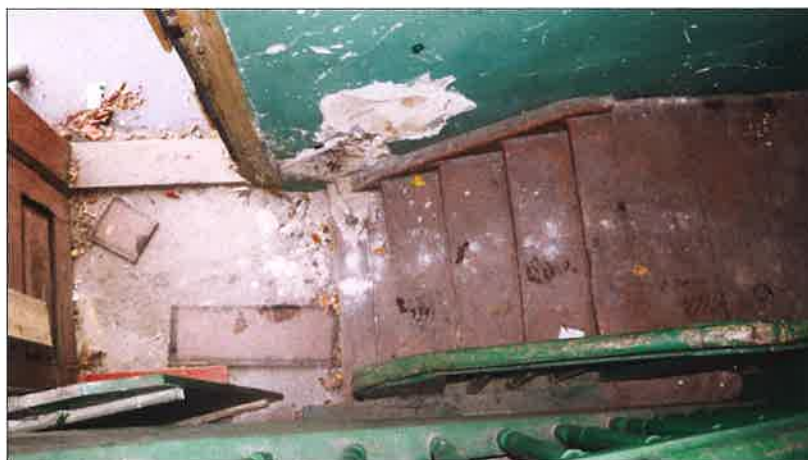
Początkowy bieg przy wejściu do klatki schodowej w północno-zachodniej części budynku. (fot. Jakub Andrzejewski, 2021 r.)

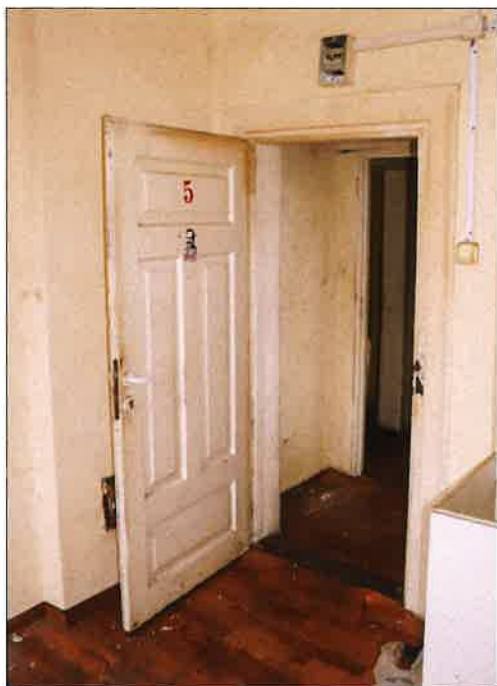
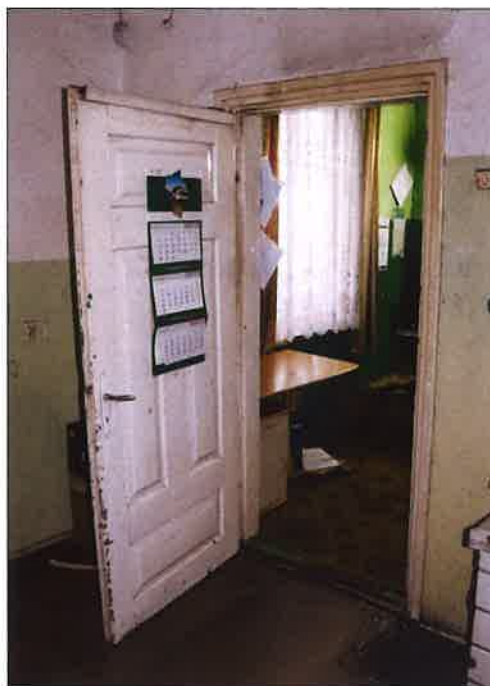
Oryginalne drewniane drzwi ramowo-płycinowe w pomieszczeniach I piętra (po lewej) oraz parteru (po prawej). (fot. Jakub Andrzejewski, 2021 r.)

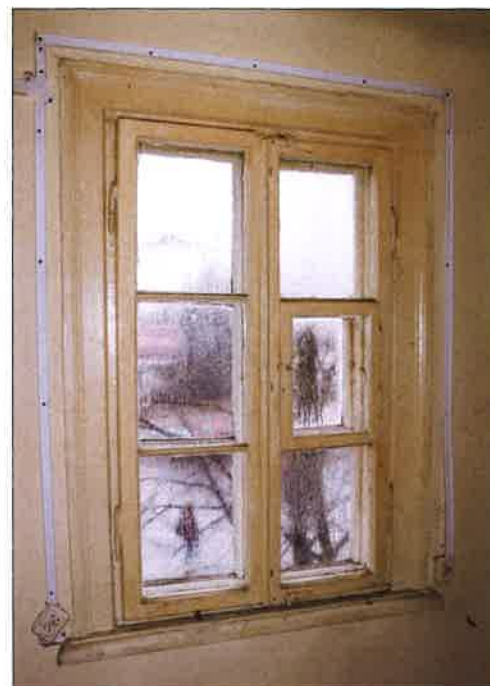
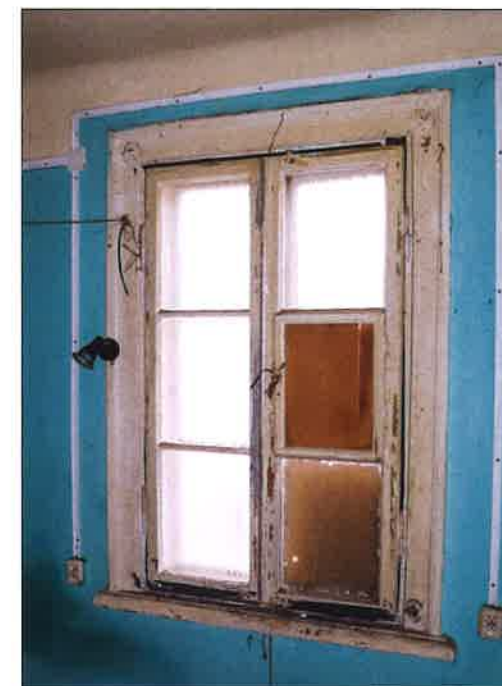
Oryginalne, drewniane, 2-skrzydłowe okna ościeżnicowe (polskie) w kondygnacji I piętra;. (fot. Jakub Andrzejewski, 2021 r.)

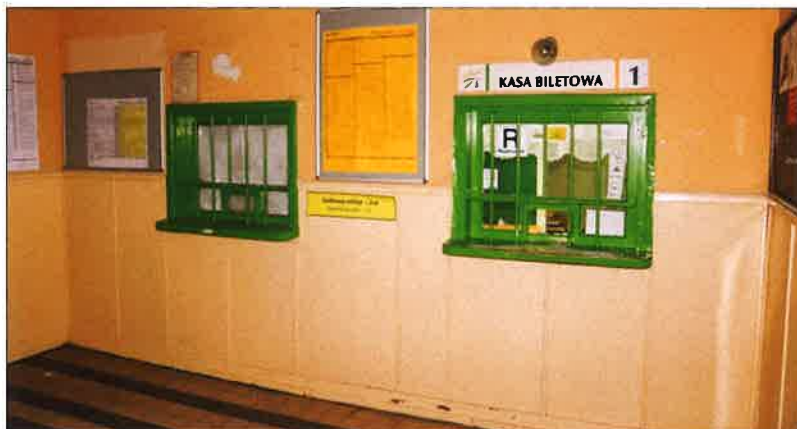
Okienka dawnych kas biletowych w środkowym pomieszczeniu w kondygnacji I piętra. (fot. Jakub Andrzejewski, 2021 r.)

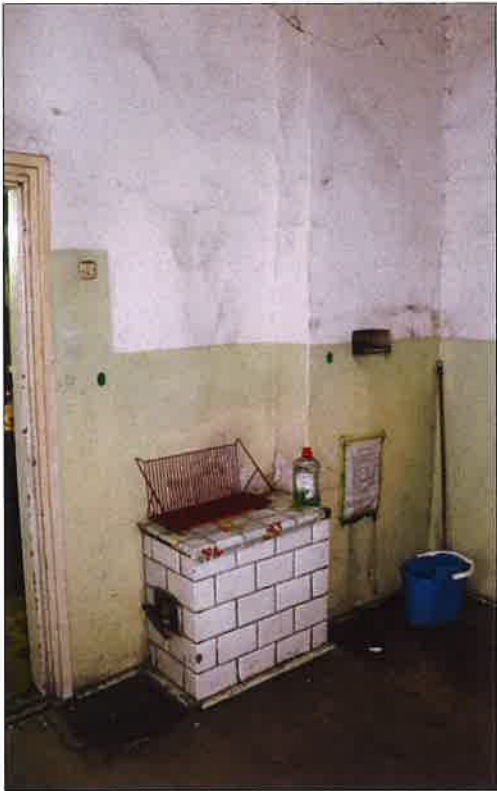
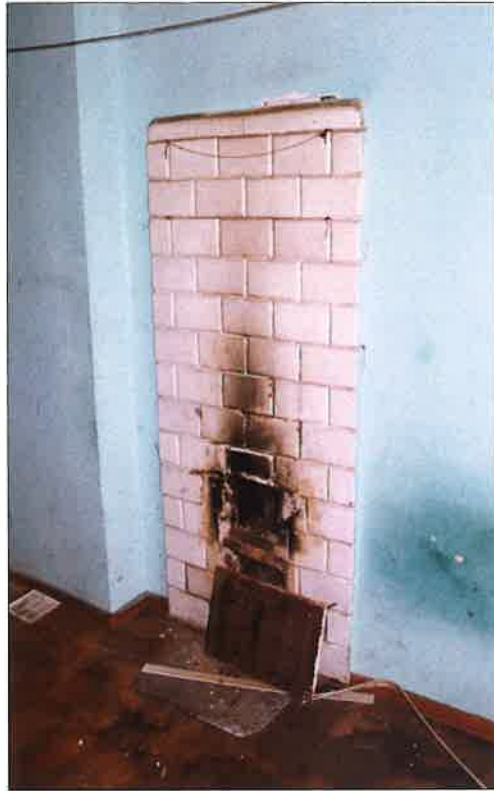
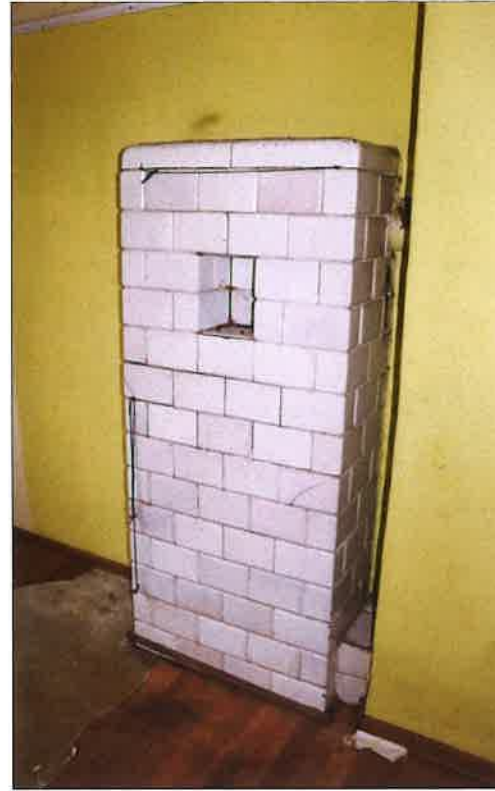
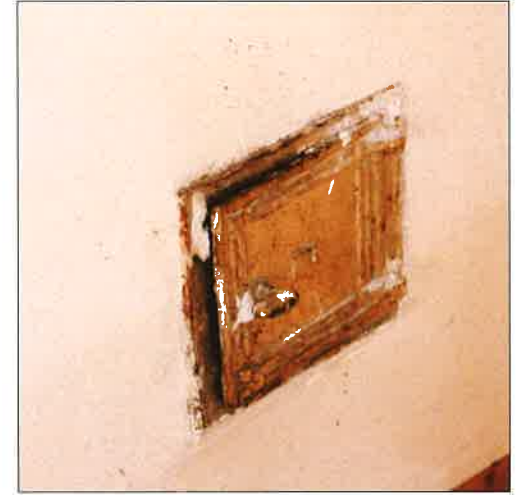
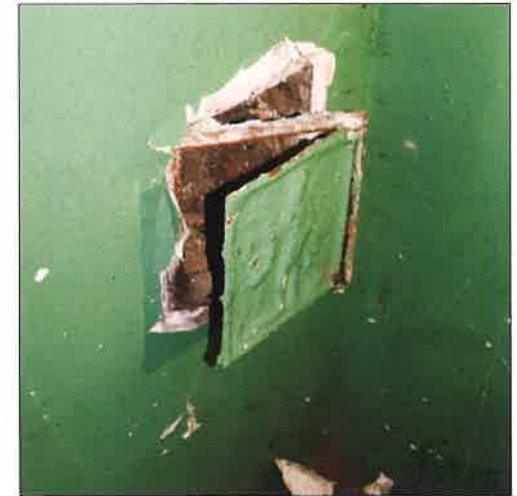
INSTALACJE: wod-kan, elektryczna, grzewcza – piece kaflowe, ogrzewanie elektryczne.

Zachowane piece kaflowe w pomieszczeniu na parterze (po lewej i na dole) oraz w pomieszczeniach I piętra (środkowe i po prawej).  
(fot. Jakub Andrzejewski, 2021 r.)

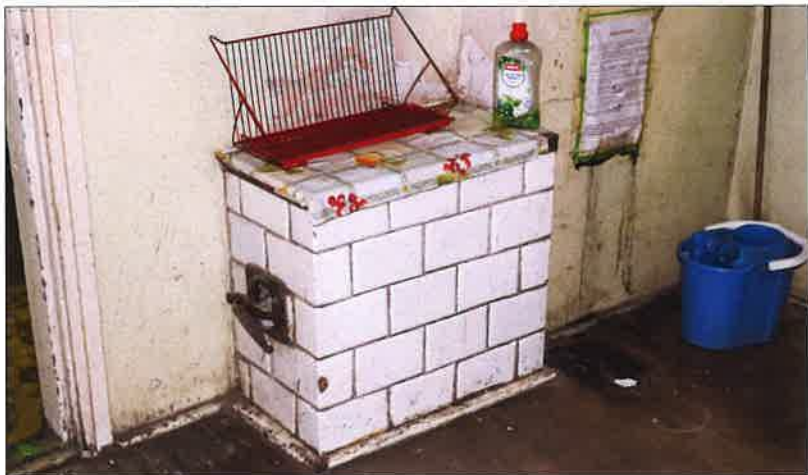
Drzwiczki wyczystek kominowych w pomieszczeniach parteru i I piętra (powyżej).  
(fot. Jakub Andrzejewski, 2021 r.)
