KARTA EWIDENCYJNA ZABYTKU NIERUCHOMEGO

WARSZAWA

**BUDYNEK BIUROWY (nr 24) „SIECI BADAWCZEJ ŁUKASIEWICZ –
INSTYTUTU CHEMII PRZEMYSŁOWEJ IM. PROF. IGNACEGO
MOŚCICKIEGO” d. INSTYTUTU CHEMII PRZEMYSŁOWEJ**

ul. Rydygiera 8, d. łączności 8
nr ewidencyjny działki 8/53 obręb 7-08-05

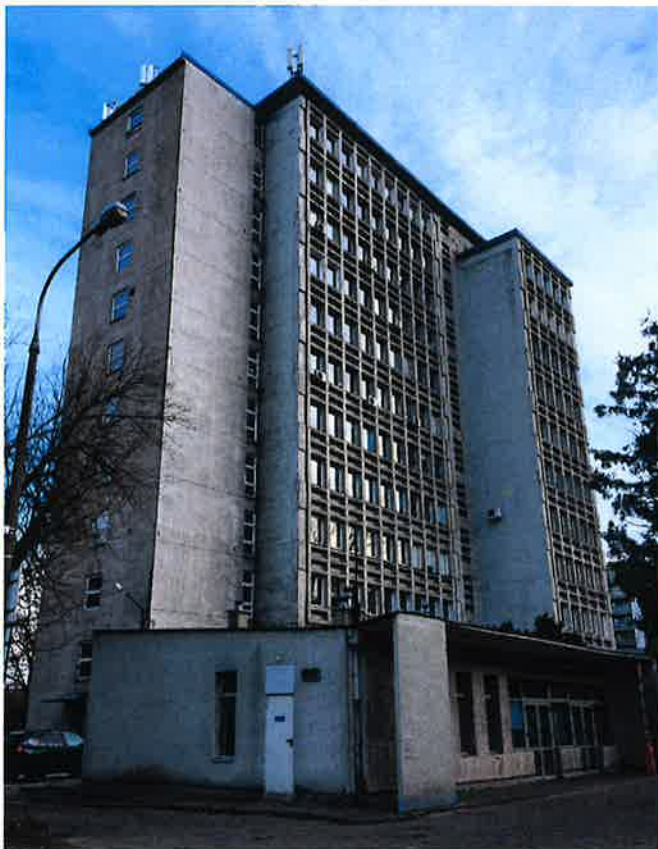
IL. 10. Widok elewacji bocznej (zach.) i tylnej.

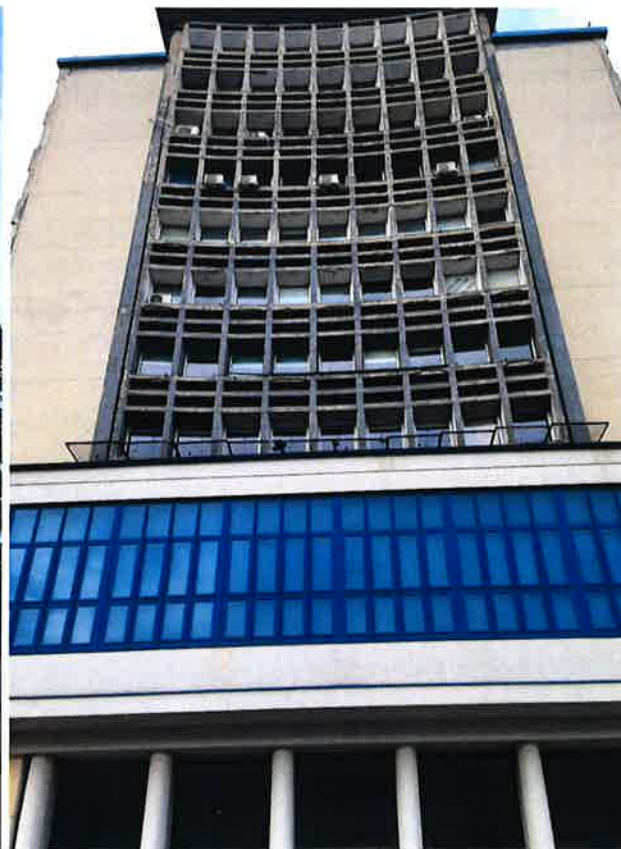
IL. 11. Widok frontu budynku - fragment.

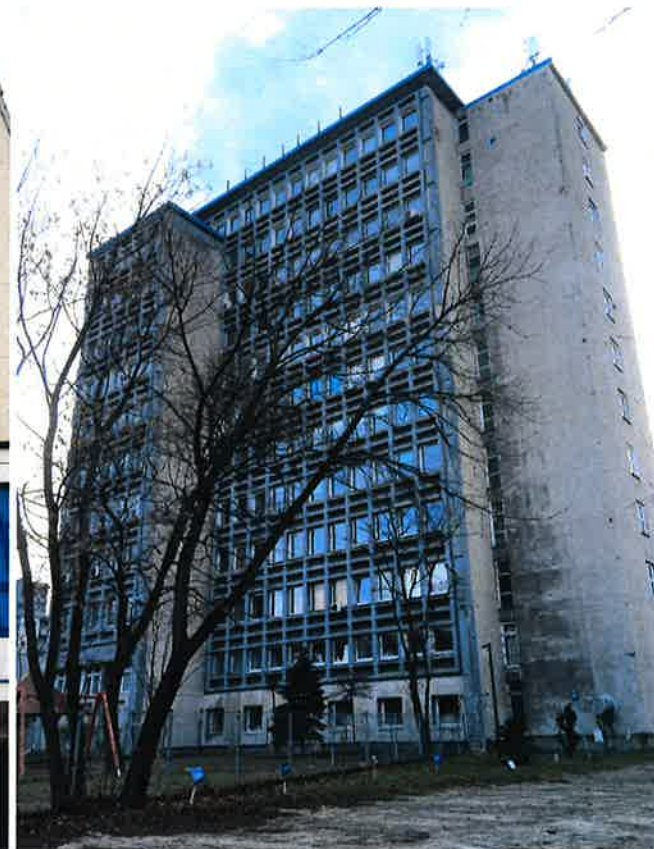
IL. 12. Widok elewacji bocznej (wsch.) i tylnej.

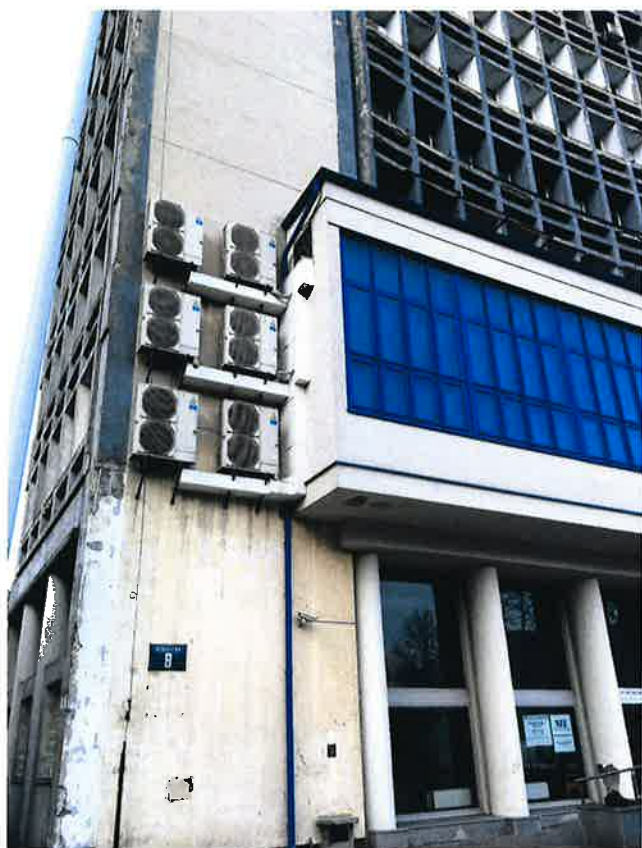
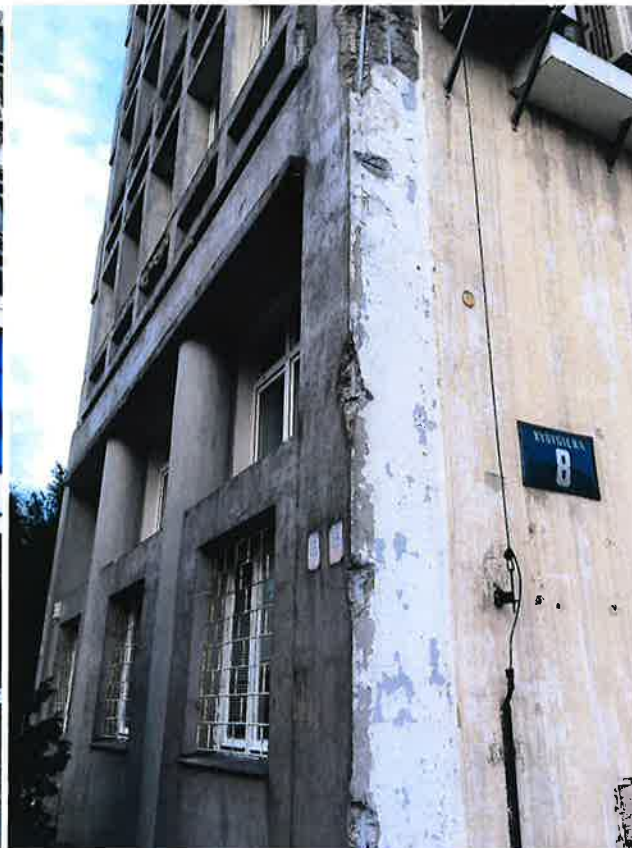
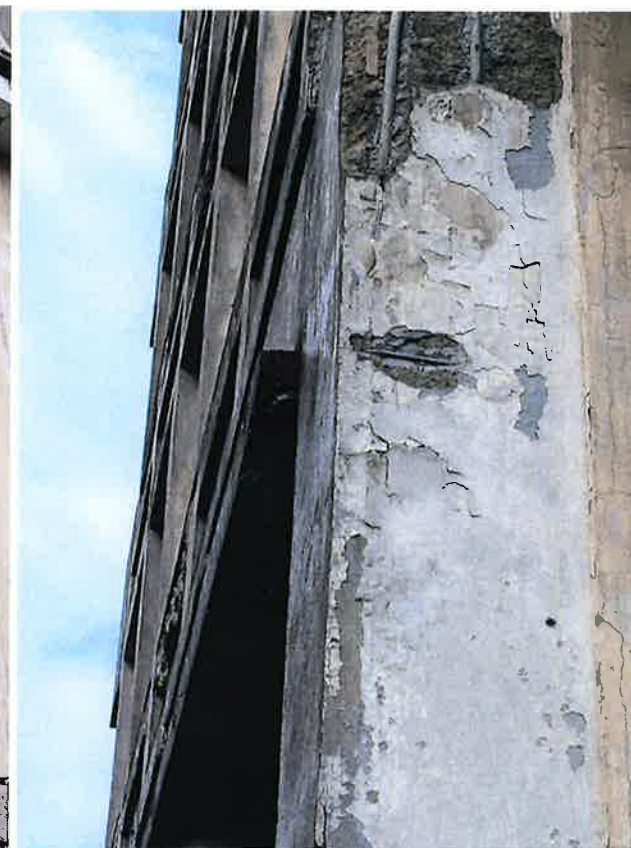
Stan techniczny budynku zróżnicowany. Na elewacjach liczne ubytki i uszkodzenia zarówno tynków, jak betonu i miejscowo odsłoniętych zbrojeń. Uszkodzone niektóre fragmenty obróbek blacharskich. Wnętrza w stanie dobrym.

Budynek jest w zróżnicowanym stanie technicznym. Na elewacjach występują liczne uszkodzenia, ubytki tynków zewnętrznych i przede wszystkim betonu np. na połączeniach prefabrykatów. W wielu miejscach są odsłonięte zbrojenia, widoczna erozja glifów wnek okiennych pozbawionych z założenia obróbek blacharskich (zewnętrznych parapetów). Wnętrza są ogólnie w dobrym stanie technicznym, chociaż niektóre z nich wymagają remontu ze względu np. na niezadawalający stan powłok malarskich.

IL. 13-15. Narożnik zach. elewacji frontowej i detal z widocznymi zniszczeniami struktury żelbetu.
IL. 16. Wejście główne w elewacji frontowej.
IL. 17. Wejście w elewacji bocznej (zach.).

Wskazana jest naprawa elewacji budynku – zalecana od kilku lat podczas kolejnych przeglądów technicznych (Księga obiektu – mat. ICHP) oraz uzupełnienie ubytków obróbek blacharskich na dachu.

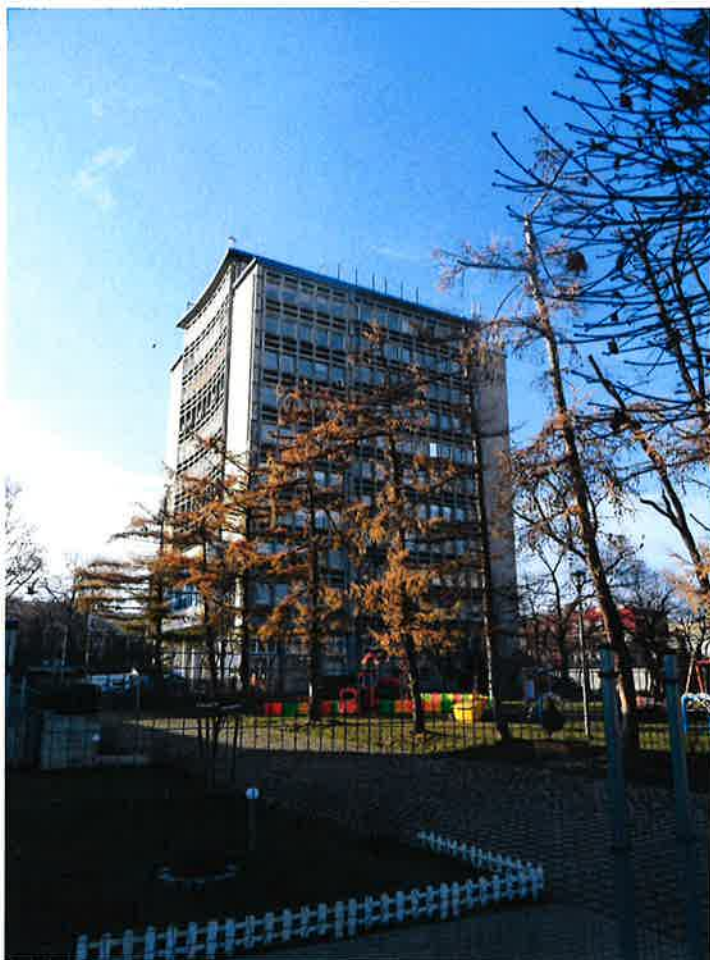
18

IL. 18. Widok budynku od strony pd.-wsch.
IL. 19. Fragment elewacji zach. od strony pn. - widoczne podcięcie ściany i słupy, duże okna czytelni. IL. 20. Fragment elewacji zach. od strony pd.

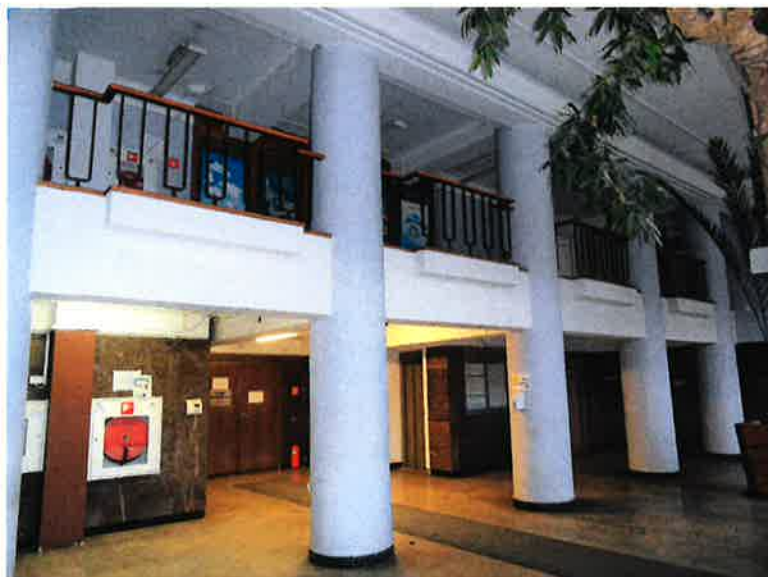
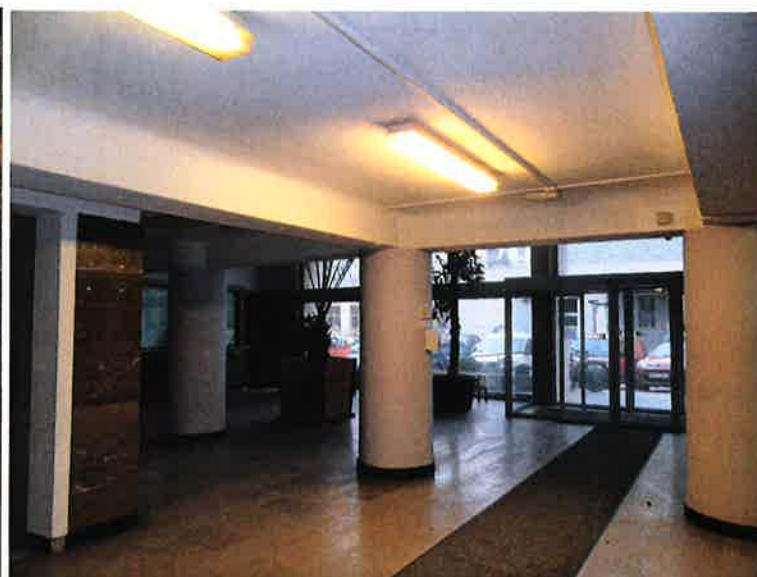
IL. 21-22. Widok wnętrza holu wejściowego – w kierunku antresoli piętra i w stronę przeciwną.

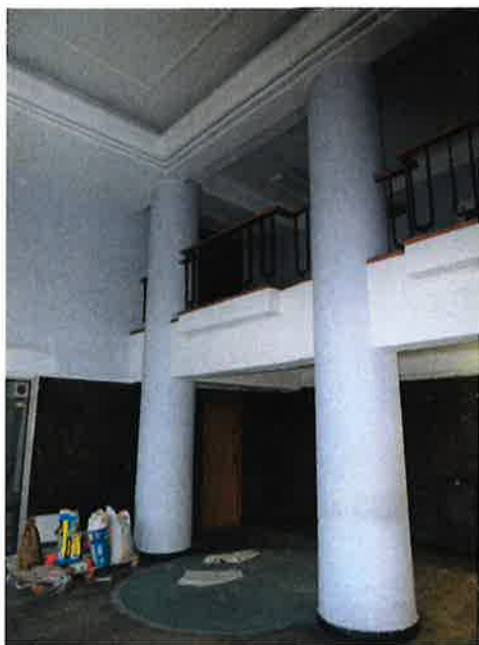
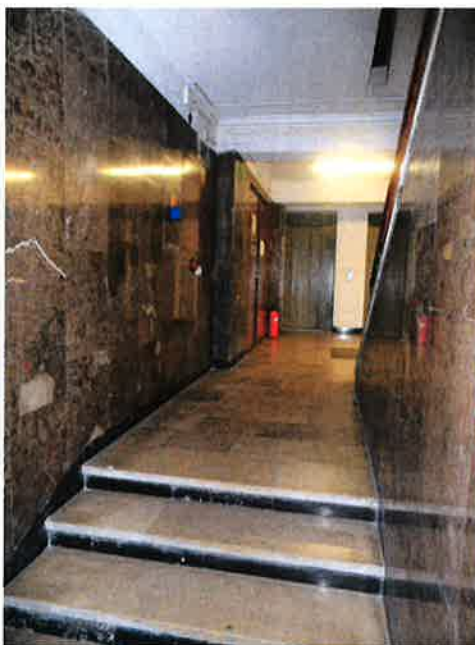
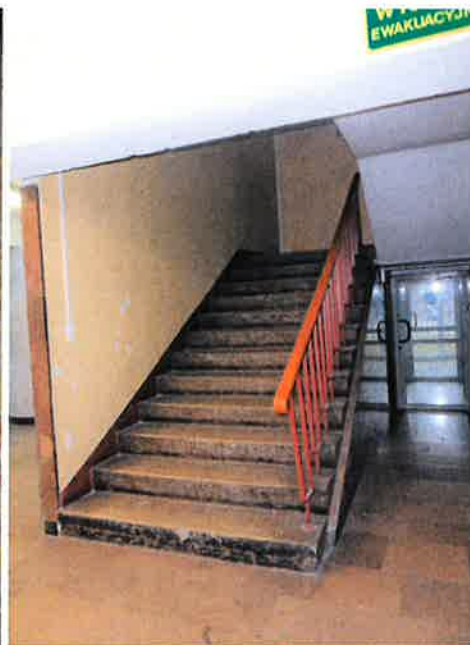
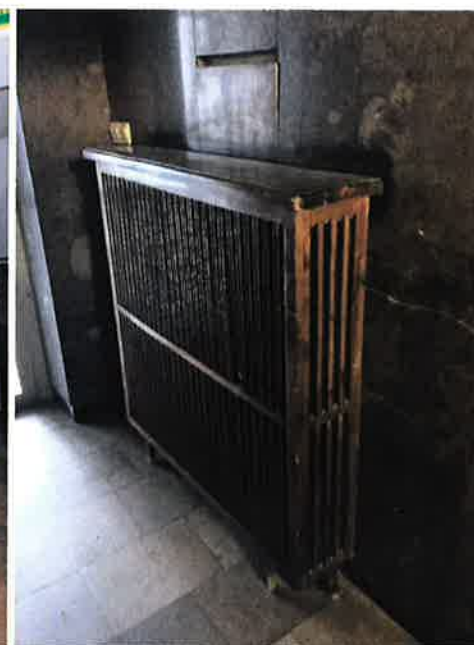
IL. 23-26. Widok pn.zach. narożnika holu wejściowego (23), biegów parteru głównej klatki schodowej (24,25) i osłony grzejnika obok wejścia bocznego na klatkę schodową (26).

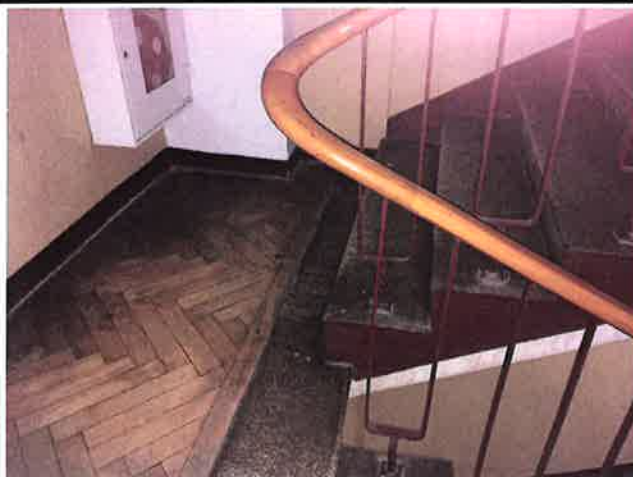
27

IL. 27, 28. Widok głównej klatki schodowej:
piętra i ostatniej kondygnacji
IL. 29. Solarka klatki schodowej na ostatniej
kondygnacji.
IL. 30. Korytarz piętra powtarzalnego – widok
w kierunku pn.
IL. 31. Windy korytarza piętra powtarzalnego.
IL. 32. Wnętrze czytelnicy w bibliotece, fot. 2012
- wg Inwentaryzacji arch.-budowlana obiektu,
materiały ICHP

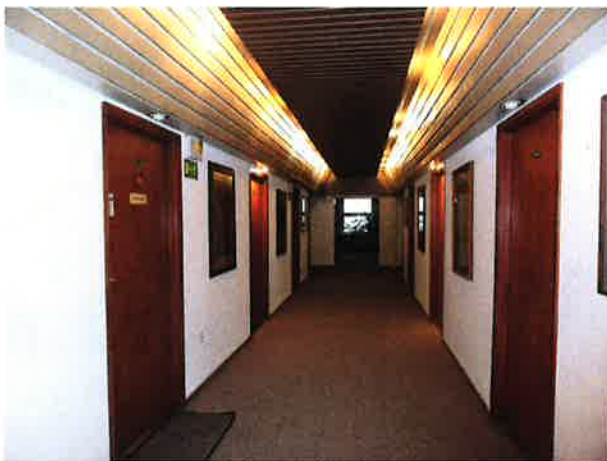
33

IL. 33, 35. Wnętrze korytarza 5 piętra.

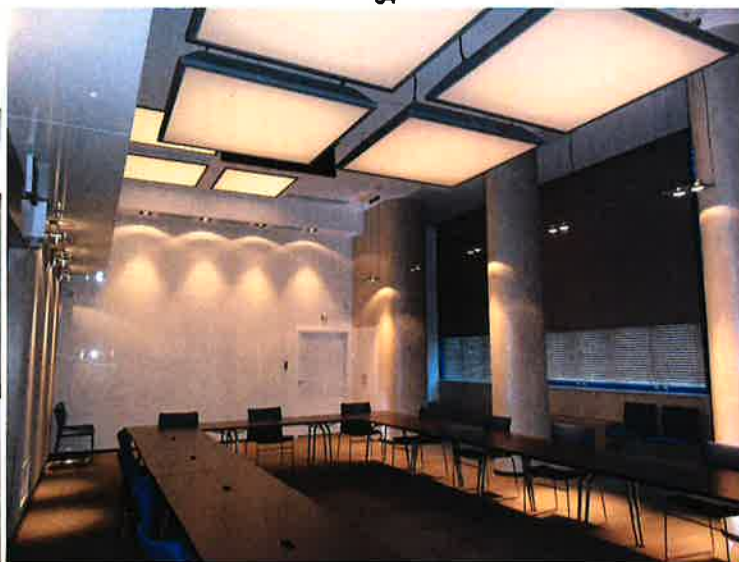
IL. 34. Wnętrze 2.kondygnacyjnej sali konferencyjnej piętra (po prawej ściana kurtynowa wykusza)

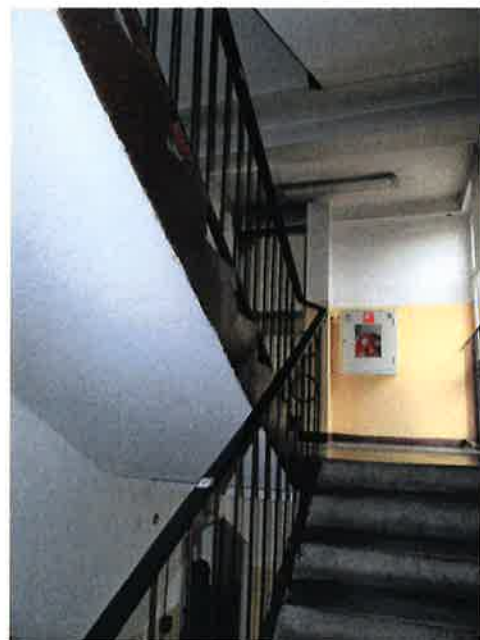
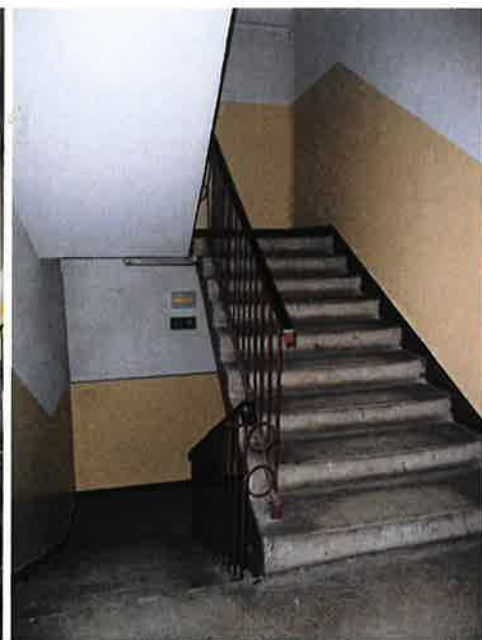
IL. 36, 37. Klatka schodowa w dobudówce z lat 70. XX w.

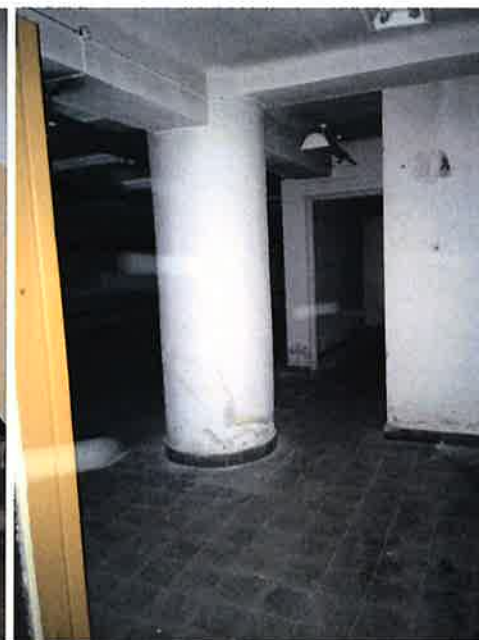
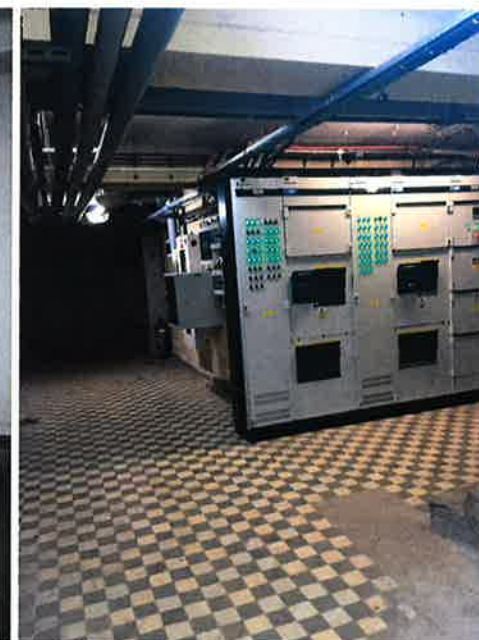
IL. 38, 39. Wnętrze pom. piwnicznych.
