ZAWIADOMIENIE

- zawiadamiam o włączeniu **karty ewidencyjnej budynku kościoła pw. Chrystusa Króla, położonego w miejscowości Warszawa przy ul. Tykocińskiej 27/3 (dz. ew. o nr 94, obręb 4-10-14), do wojewódzkiej ewidencji zabytków.**

KARTA EWIDENCYJNA ZABYTKU NIERUCHOMEGO NIEWPISANEGO DO REJESTRU ZABYTKÓW

Kościół pw. Chrystusa Króla

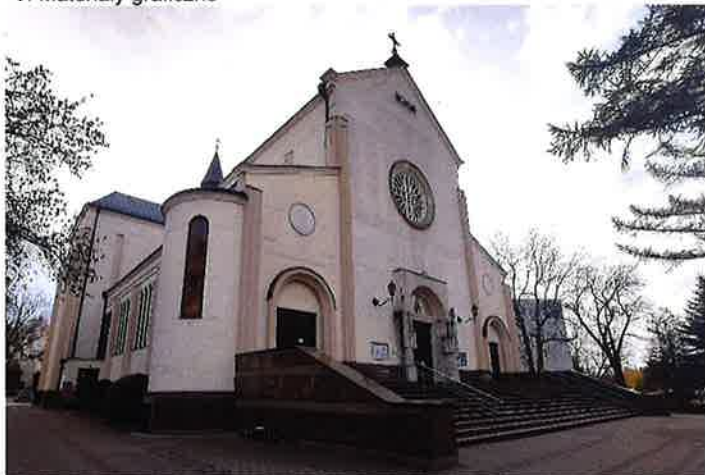
Elewacja zachodnia i południowa

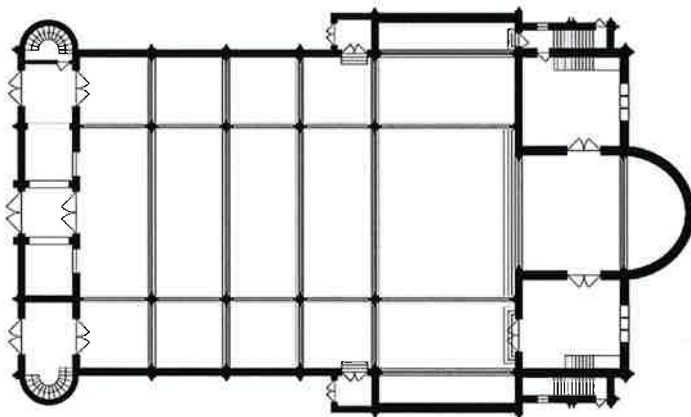
Rzut parteru, skala 1:600

RZUT: budynek założony na rzucie zbliżonym do prostokąta, z półkolistą absydą i dwoma aneksami po bokach w zachodniej części budynku oraz płytkimi ryzalitami w części wschodniej;

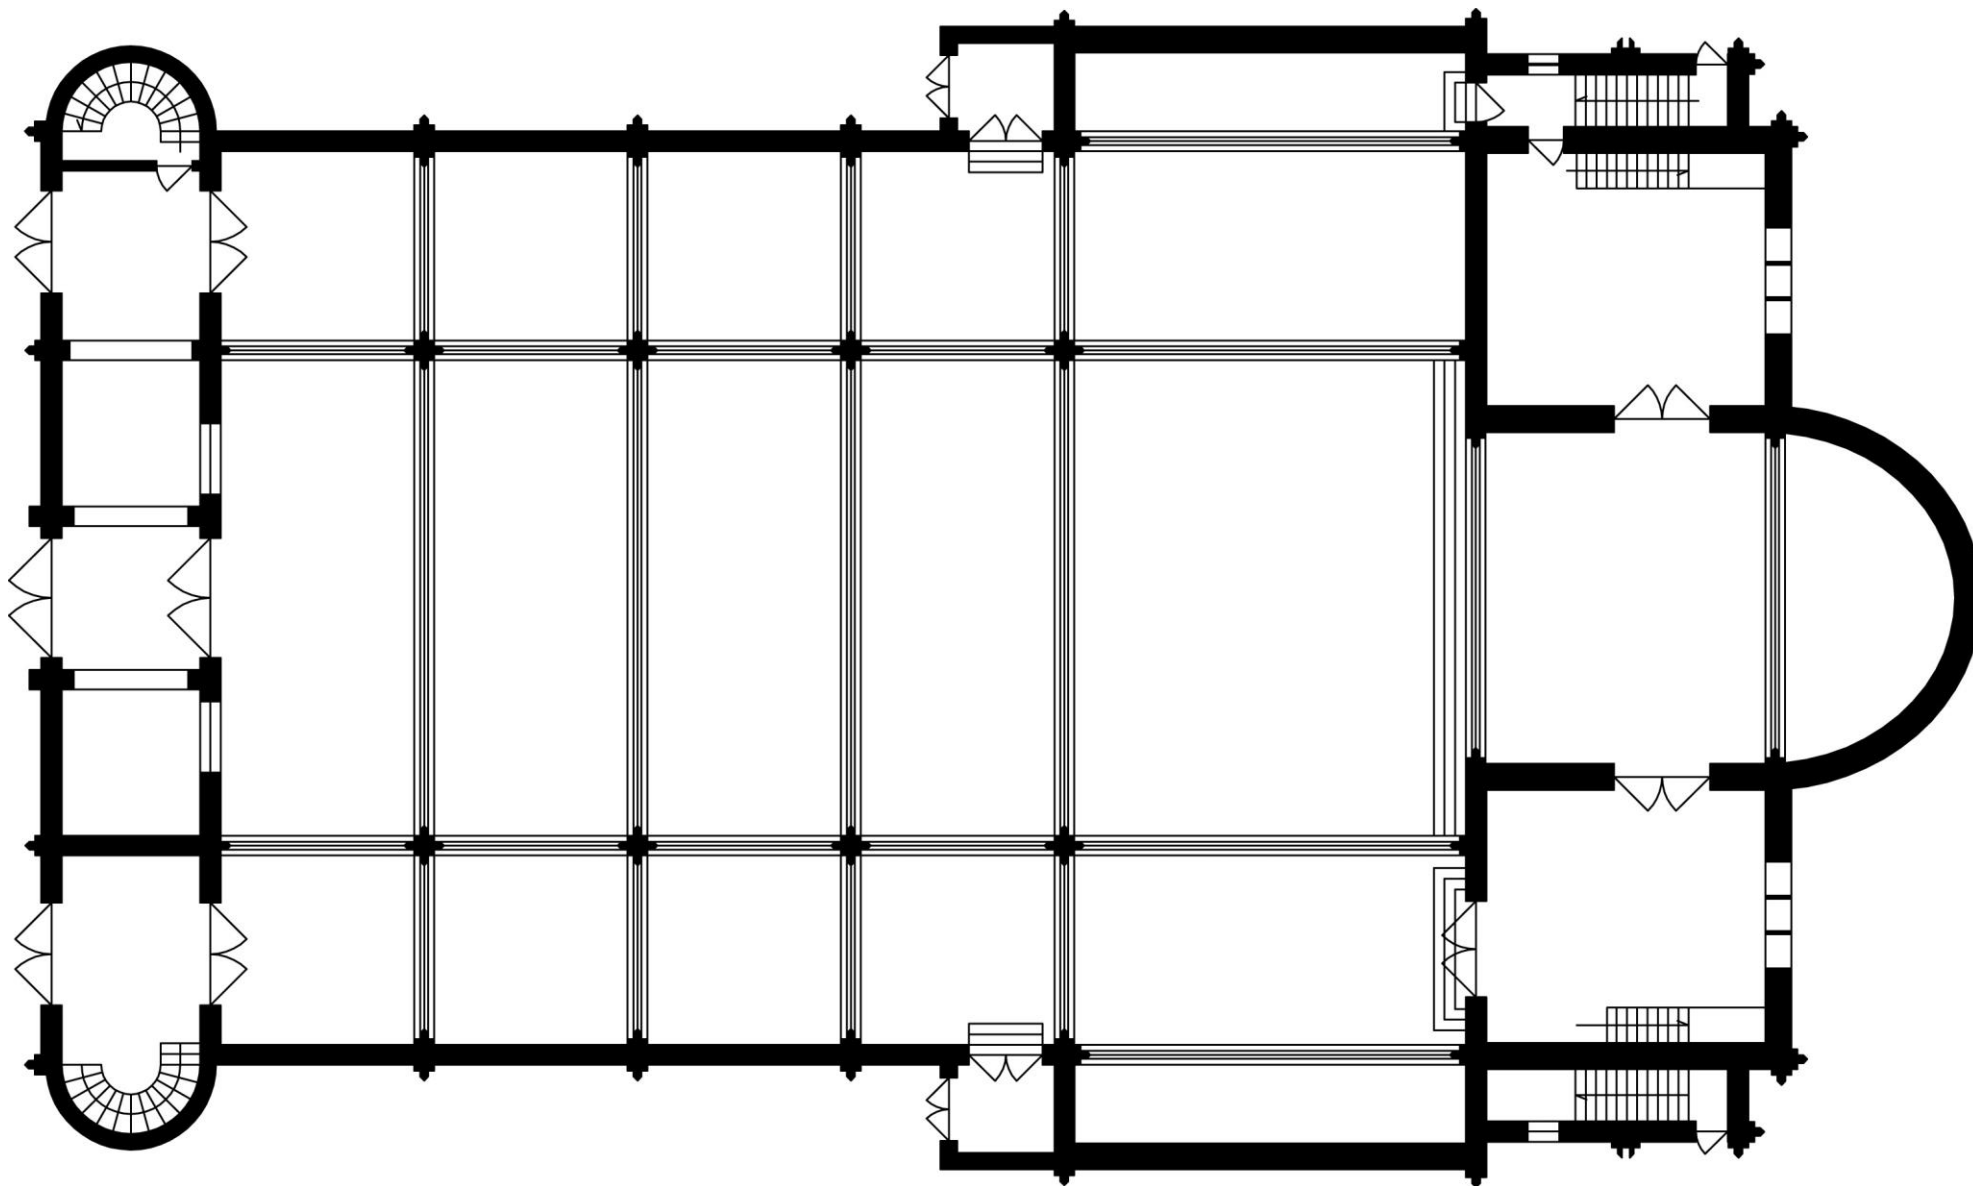
rzut parteru, dokończenie pkt 12

Uwaga: rzut wykonany w oparciu o projekt budowlany z 1972 r., częściowo uaktualniony.

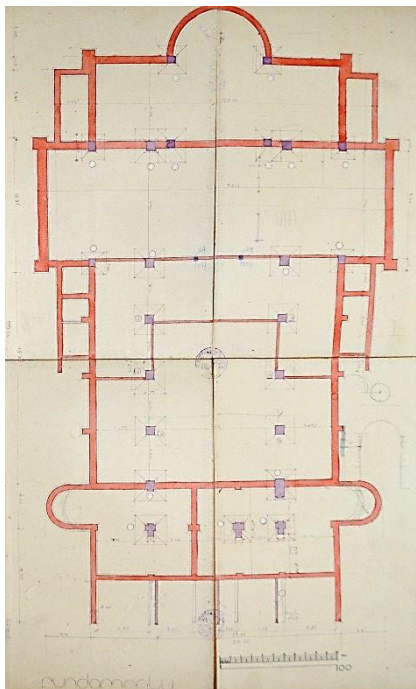
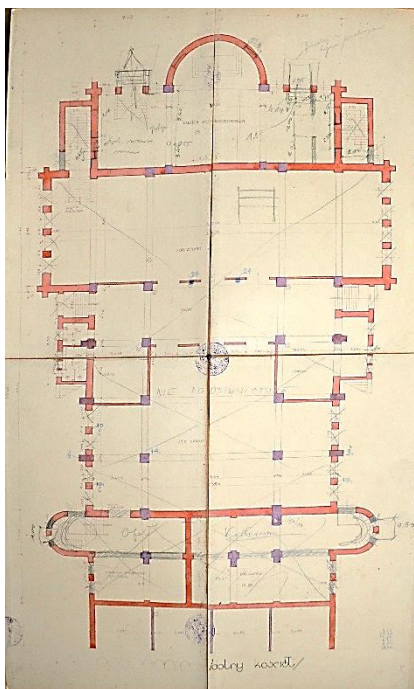
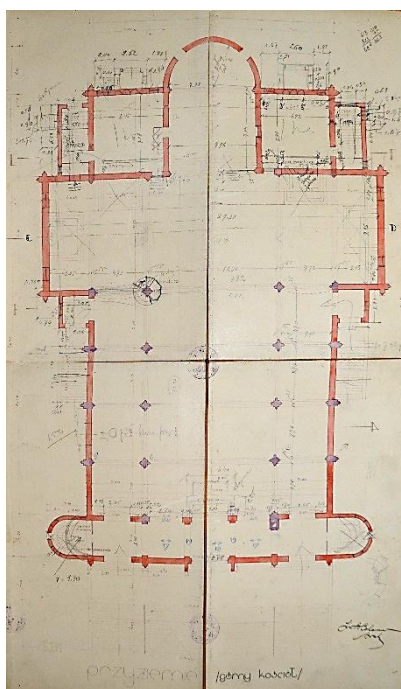
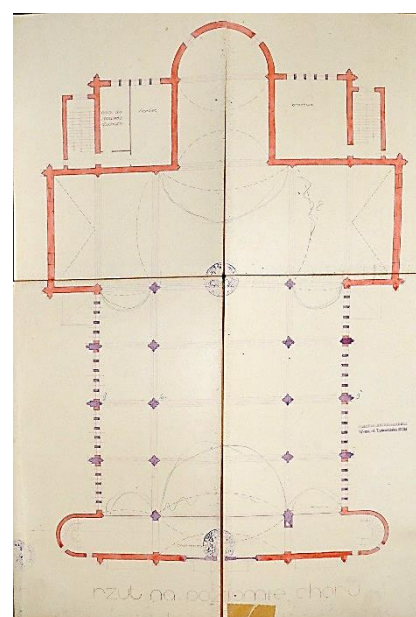
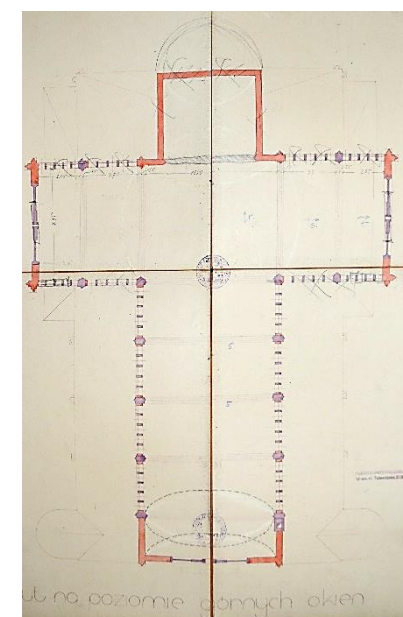
Il. 6-10 Projekt kościoła pomnika Chrystusa Króla Warszawa Targówek Tykocińska 23, arch. B. Colonna, 1933/34, rzuty: fundamenty, kościół dolny, kościół górny, rzut na poziomie chóru, rzut na poziomie górnych okien, zbiory parafialne, proj. częściowo zrealizowany

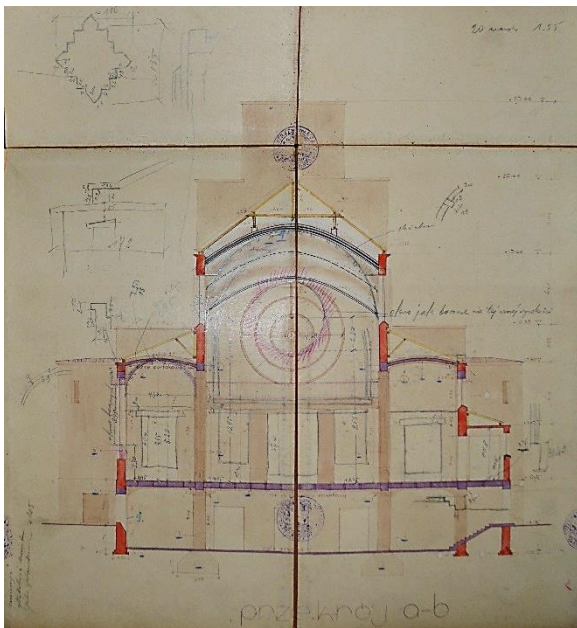
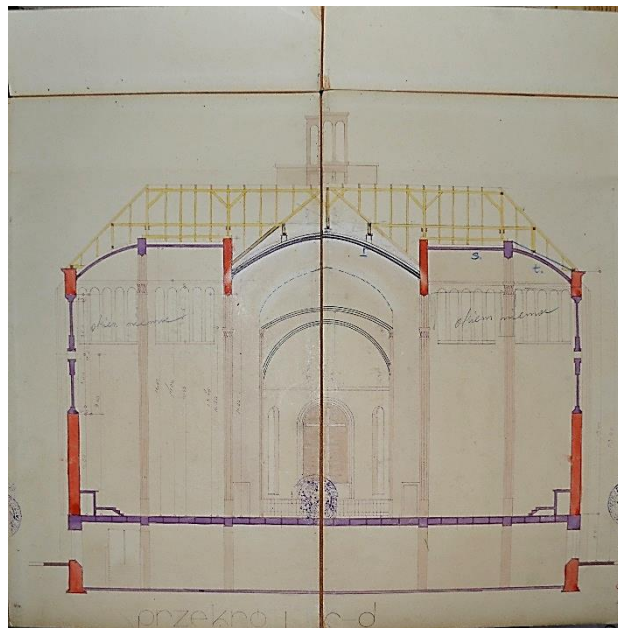
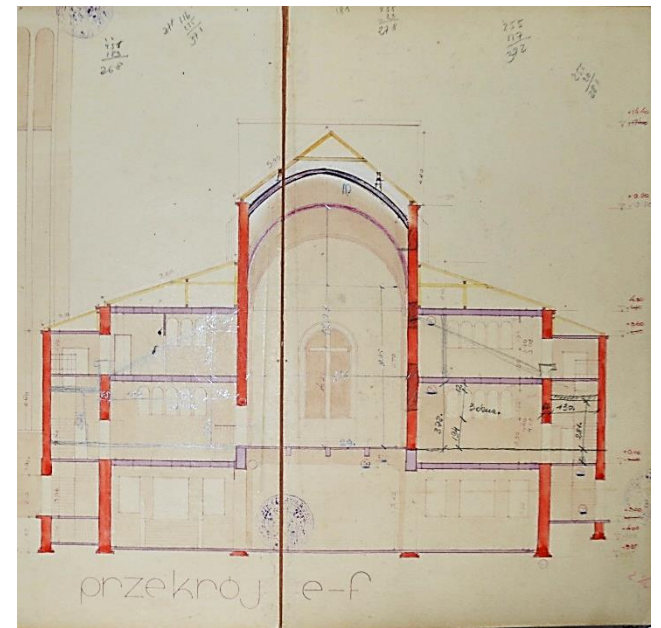
II. 14-16 Projekt kościoła pomnika Chrystusa Króla Warszawa Targówek, arch. B. Colonna, 1933/34, przekrój poprzeczny a-b, c-d, e-f, zbiory parafialne

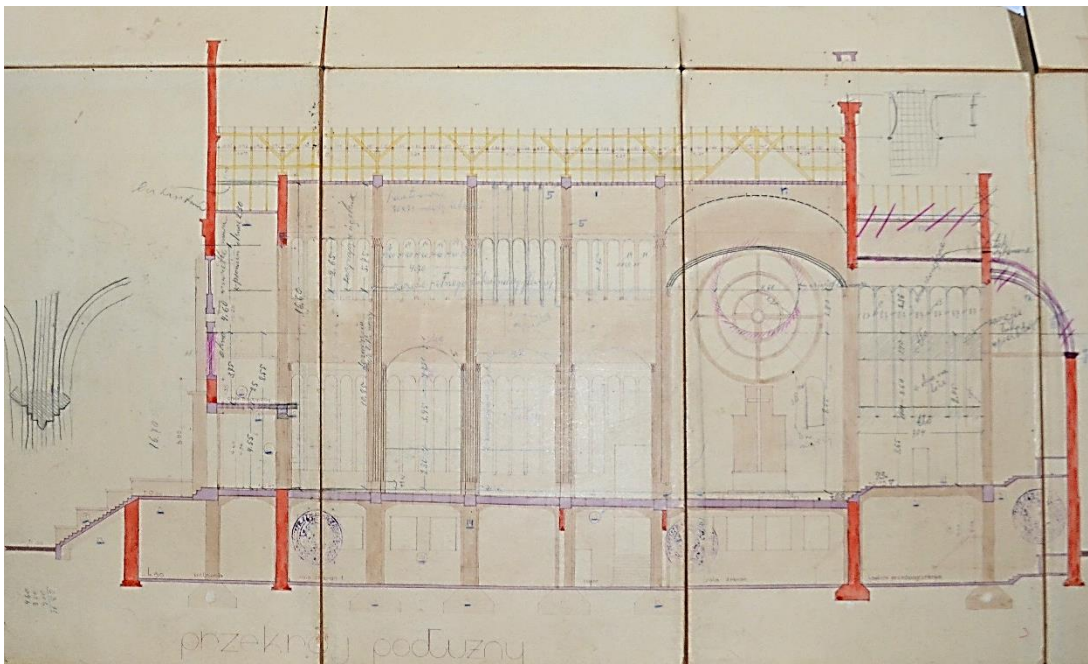
II. 17 Projekt kościoła pomnika Chrystusa Króla Warszawa Targówek, przekrój podłużny, arch. B. Colonna, 1933/34, zbiory parafialne

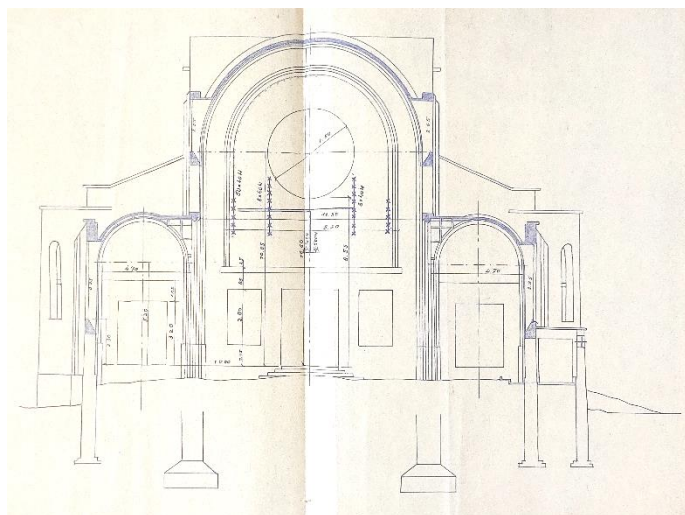
II. 35 Przekrój poprzeczny, sklepienia i ławy fundamentowe budynku, Projekt zamienny kościoła pw. Chrystusa Króla, arch. W. Koziejowski (1956), Archiwum Urzędu m.st. Warszawy

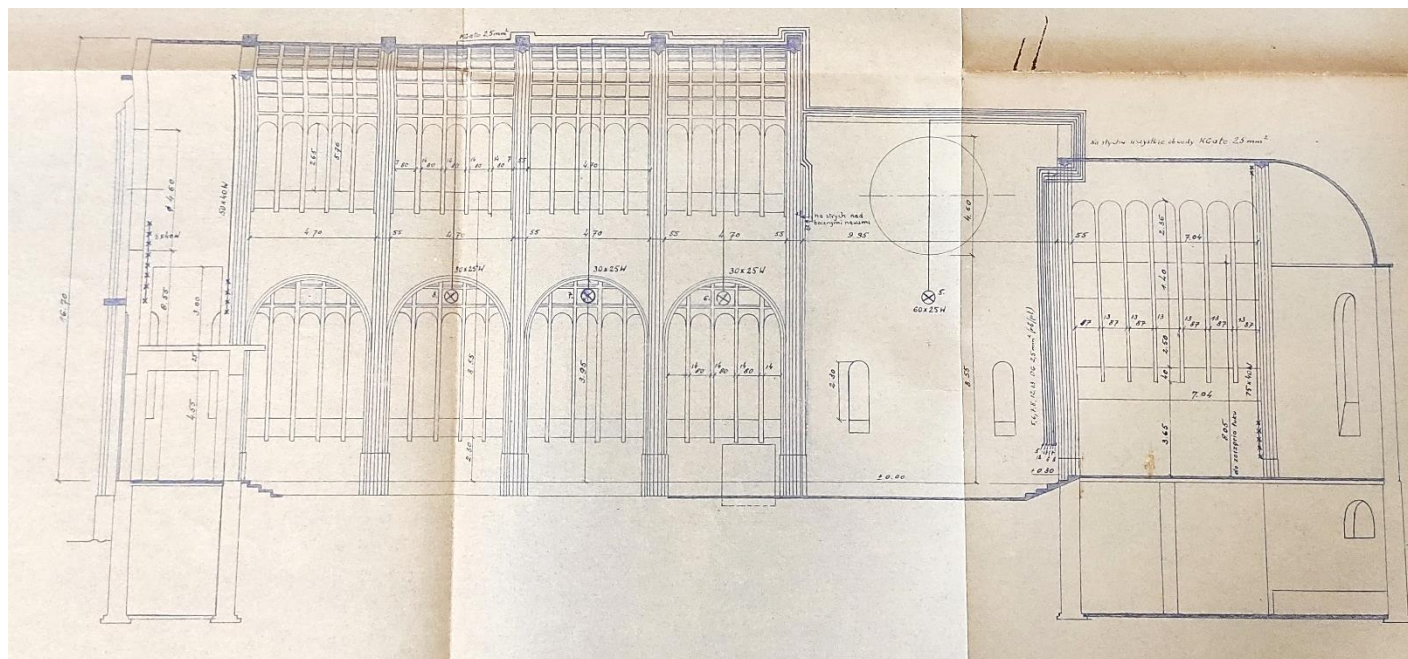
II. 36 Przekrój podłużny, sklepienia i ławy fundamentowe budynku, kościół dolny, pomieszczenia pod kruchtą, Projekt zamienny kościoła pw. Chrystusa Króla, arch. W. Koziejowski (1956), Archiwum Urzędu m.st. Warszawy

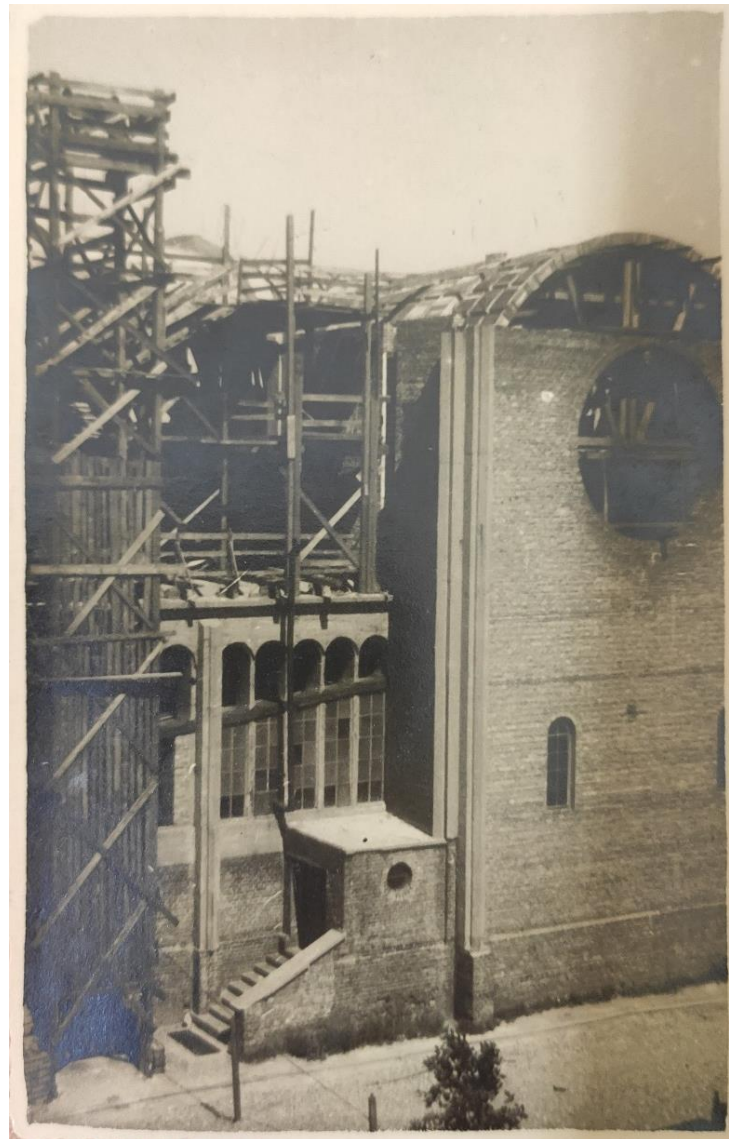
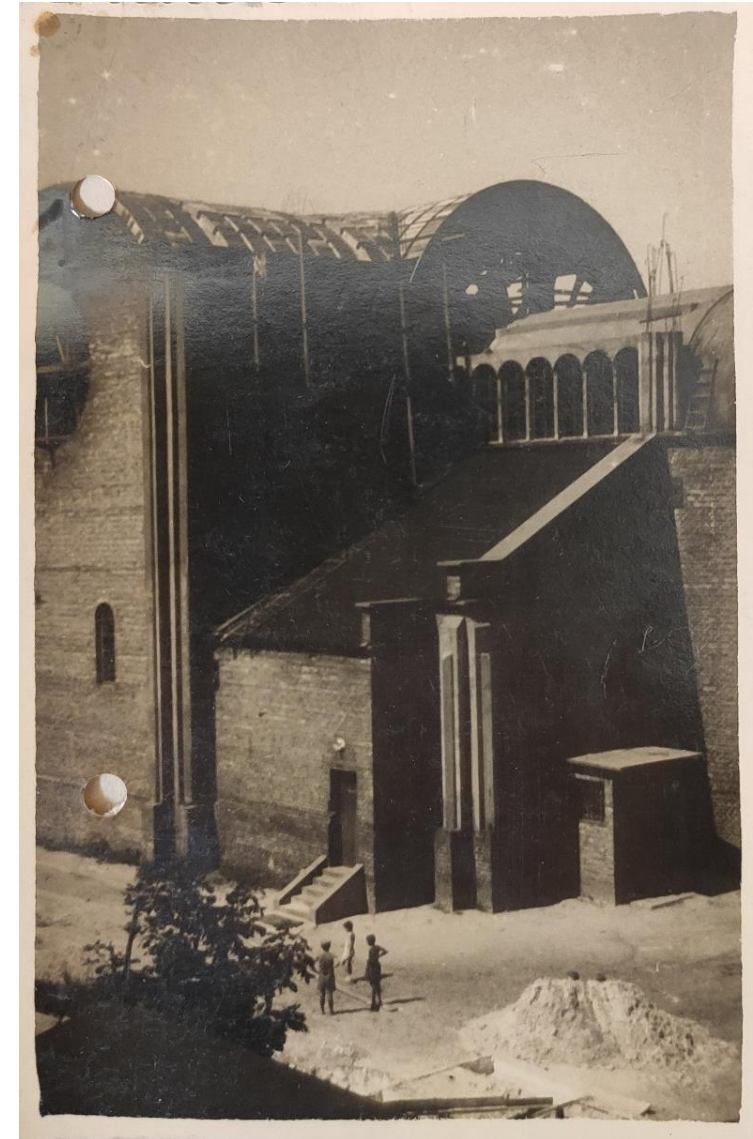
Il. 53-54 Budowa kościoła pw. Chrystusa Króla, prace budowlane – wykonanie sklepień kościoła fot. 1950, Archiwum Urzędu m.st. Warszawy

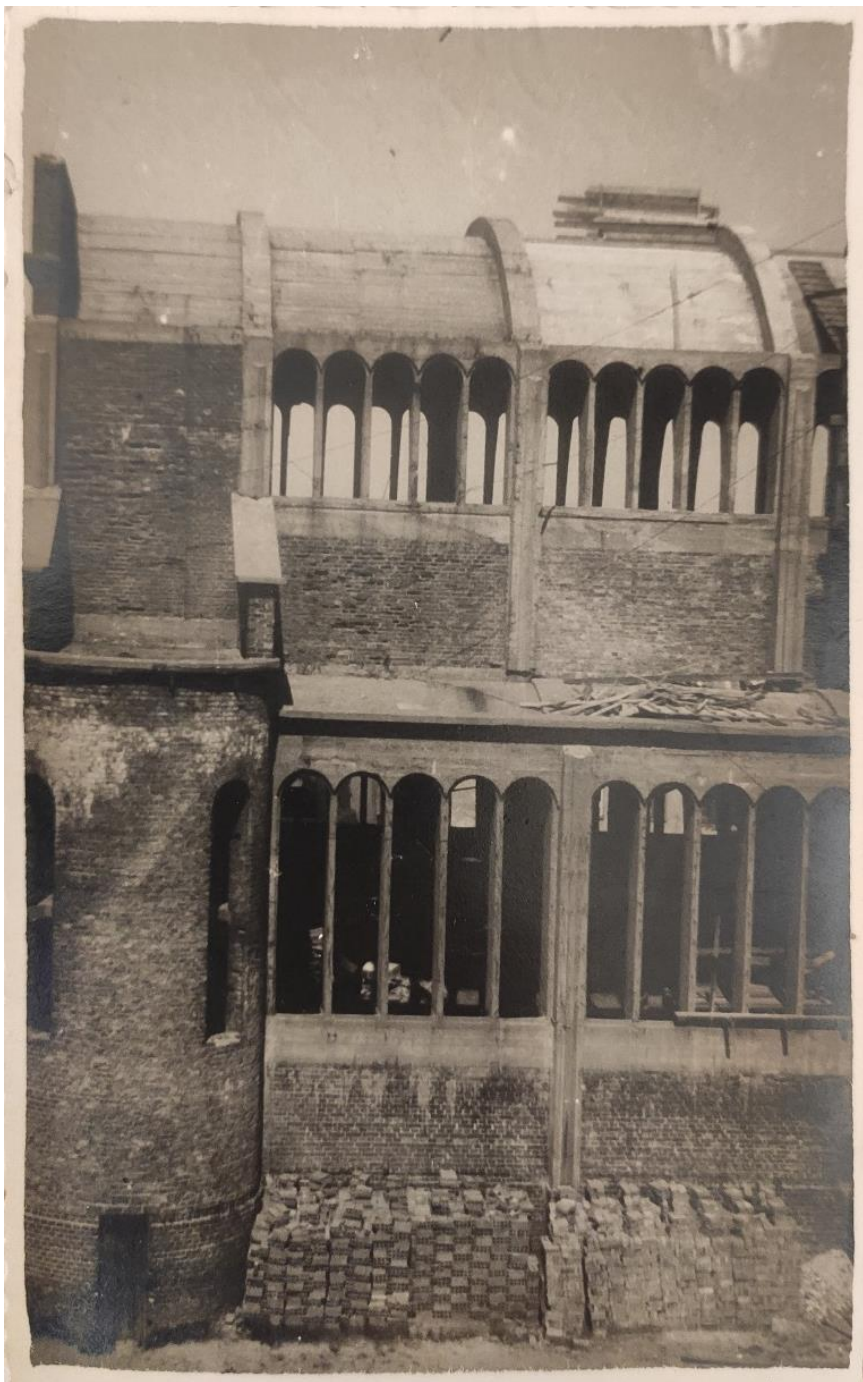
II. 55 Budowa kościoła pw. Chrystusa Króla, prace budowlane – wykonanie sklepień kościoła fot. 1950, Archiwum Urzędu m.st. Warszawy

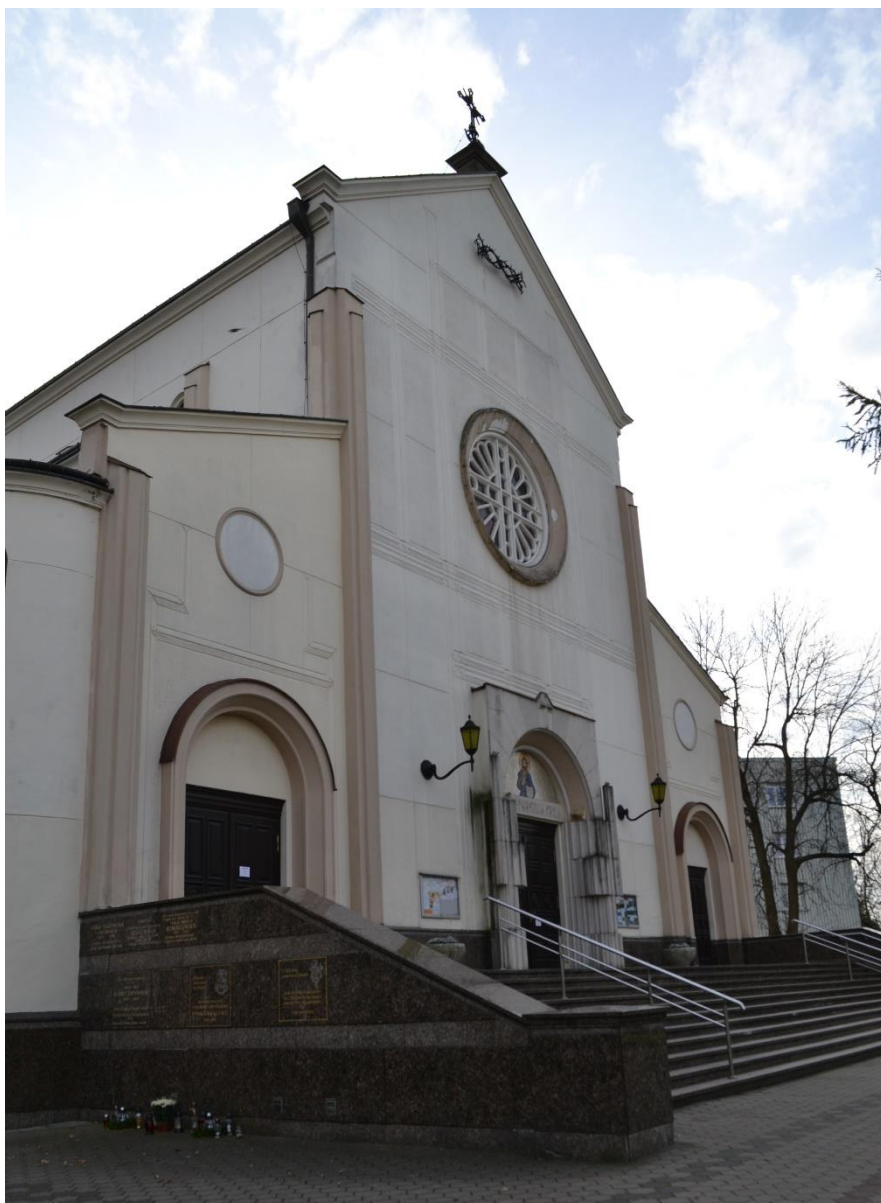
II. 69 Elewacja frontowa, widok na schody przed głównym wejściem

ELEWACJA FRONTOWA (ZACHODNIA): symetryczna, poprzedzona schodami, z obu stron ujęta półkolistymi 1-osioowymi aneksami klatek schodowych, 3-osiowa, osie i narożniki budynku zaakcentowane profilowanymi pilastrami, na osi budynku zamknięty prosto kamienny portal z zamkniętym łukiem pełnym nadświetlem z dekoracją mozaikową (Chrystus Król A.D. 2000) z bocznymi filarami z profilowanych schodkowych bloków; powyżej wejścia rozeta o płaskiej opasce, wypełniona przeszklonym maswerkkiem z motywem krzyża i dekoracją geometryczną; na osiach naw bocznych wejścia ujęte zamkniętymi łukiem pełnym profilowanymi portalami, powyżej okrągłe blendy okienne o płaskiej opasce; na elewacji dekoracja pasowa: w osi środkowej podział pionowymi i poziomymi żłobieniami na prostokątne pola, wzdłuż krawędzi portalu i na przedłużeniu jego boków oraz pomiędzy dolną i górną krawędzią rozety zdwojona dekoracja ciagniona o obrysie zbliżonym do krzyża łacińskiego, pola pomiędzy pasami wypełnione tynkiem fakturowym; w osiach bocznych elewacja podzielona na prostokątne płyciny, portale zaakcentowane dekoracją pasową, wydzielającą prostokątne pole opracowane tynkiem fakturowym; na elewacji powyżej rozety metalowa, ażurowa dekoracja w formie korony cierniowej, w zwieńczeniu elewacji na cokole metalowy krzyż; **ELEWACJE BOCZNE (PÓŁNOCNA, POŁUDNIOWA):** od strony zachodniej 1-osiowe aneksy klatek schodowych, elewacje nawy bocznej i nawy głównej 20-osiowe, wydzielone ryzalitami na 4 części (w układzie po 5 okien), podzielone na prostokątne pola, z wydzielonym gładkim fryzem; transept: boczne ściany z 2 pilastrami i podziałem na prostokątne pola, ściana szczytowa 1-osiowa z rozetą o geometrycznym maswerkku (analogicznym do elewacji frontowej), narożnikami zaakcentowanymi ryzalitami, pod dolną krawędzią oraz wzdłuż rozety na całej szerokości i wysokości zdwojona dekoracja ciagniona o obrysie zbliżonym do krzyża łacińskiego, po obu stronach rozety dekoracja: w elewacji północnej w kształcie rombów podzielonych na trójkątne pola, w elewacji południowej pomiędzy górną i dolną krawędzią oraz wzdłuż rozety na całej wysokości zdwojona dekoracja ciagniona, pola pomiędzy pionowymi pasami podzielone równoległą pojedynczą dekoracją pasową; pomiędzy transeptem a nawą boczną poprzedzony schodami kwadratowy aneks (ganek) przekryty dachem płaskim, doświetlony okrągłym oknem z bocznymi wejściami do kościoła; ściana prezbiterium 7-osiowa, podzielona na prostokątne pola; pomiędzy prezbiterium a transeptem 2-kondygnacyjny aneks zakrystii, z drzwiami przy wschodniej krawędzi ściany oraz dekoracją ciagnioną w postaci pojedynczych pasów na osi elewacji i w jej górnej części w poprzek z ramą wokół kwadratowego pola z dwoma diagonalnymi przecinającymi się liniami wewnątrz; **ELEWACJA WSCHODNIA:** prezbiterium o 13 zamkniętych łukiem pełnym blendach w pasie okien w ścianach bocznych, poniżej blend na elewacji pojedyncza dekoracja ciagniona (pionowe pasy wydzielające 6 pól), powyżej podzielona na prostokątne pola, w strefie cokołowej po obu stronach absydy 2 okna doświetlające kościół dolny; elewacje aneksów między transeptem a prezbiterium o krawędziach zaakcentowanych pilastrami: na osi elewacji triforium, powyżej 4 kwadratowe okna w 2 rzędach, w strefie cokołowej 2 okna, przy skrajnych pilastrach drzwi wejściowe do dolnego kościoła, na elewacji dekoracja ciagniona: pod tryforium geometryczna dekoracja podokienna, wokół okien kwadratowych opaska zwieńczona łukiem odcinkowym, po obu stronach okien pasy pionowe, pomiędzy rzędami okien poziome; za narożnymi pilastrami okrągłe okna;

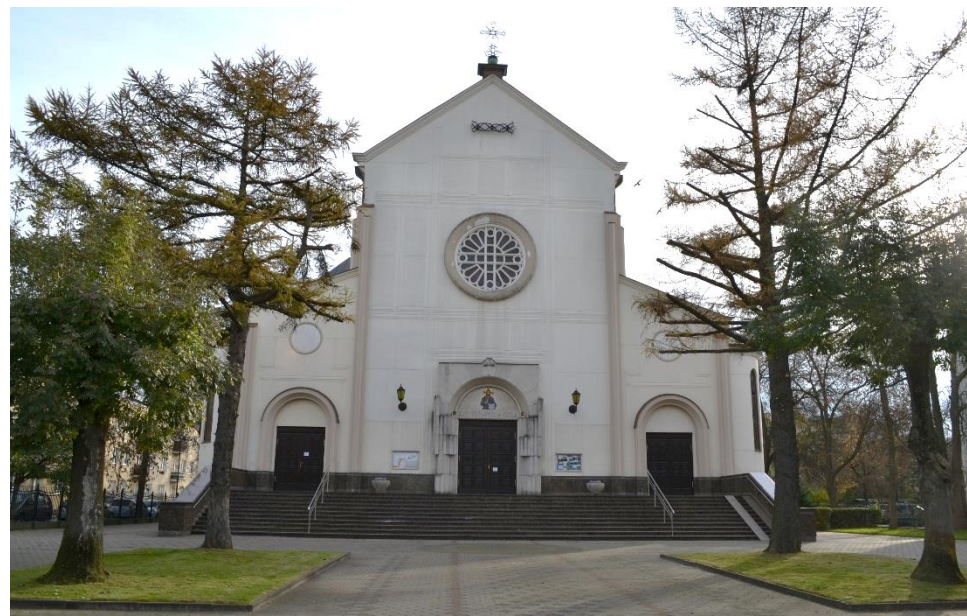
II. 70 Elewacja frontowa

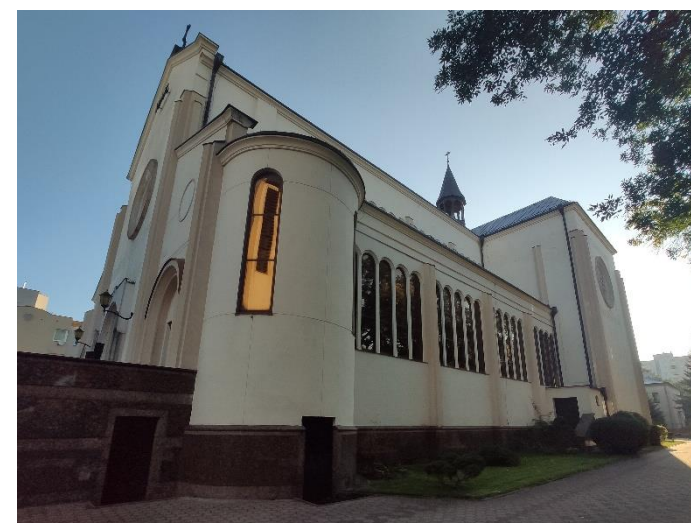
II. 72 Elewacja południowa

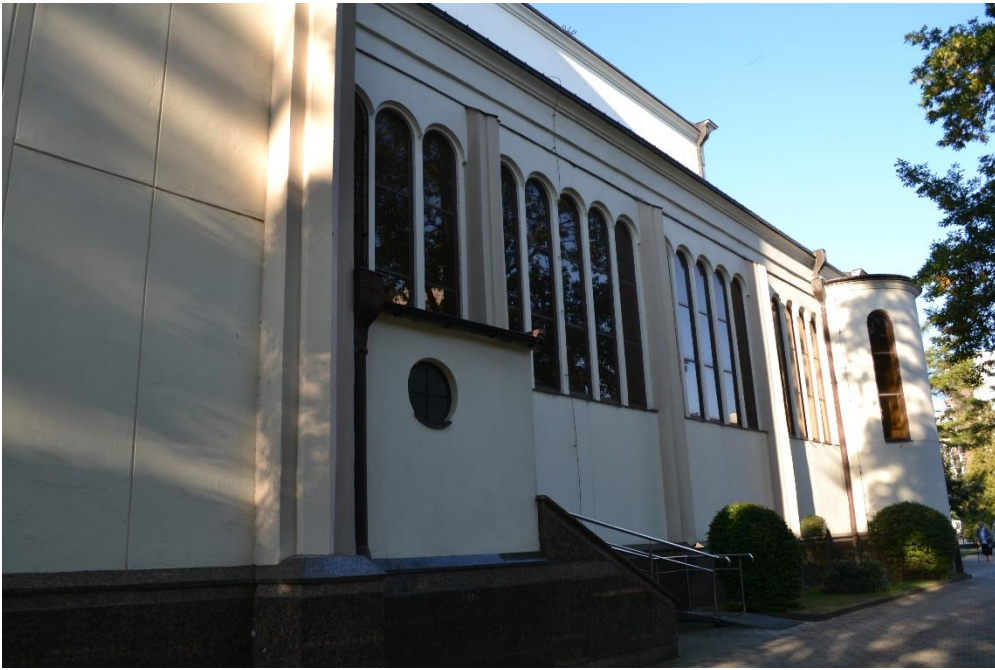
II. 73 Elewacja północna, widok na nawę boczną

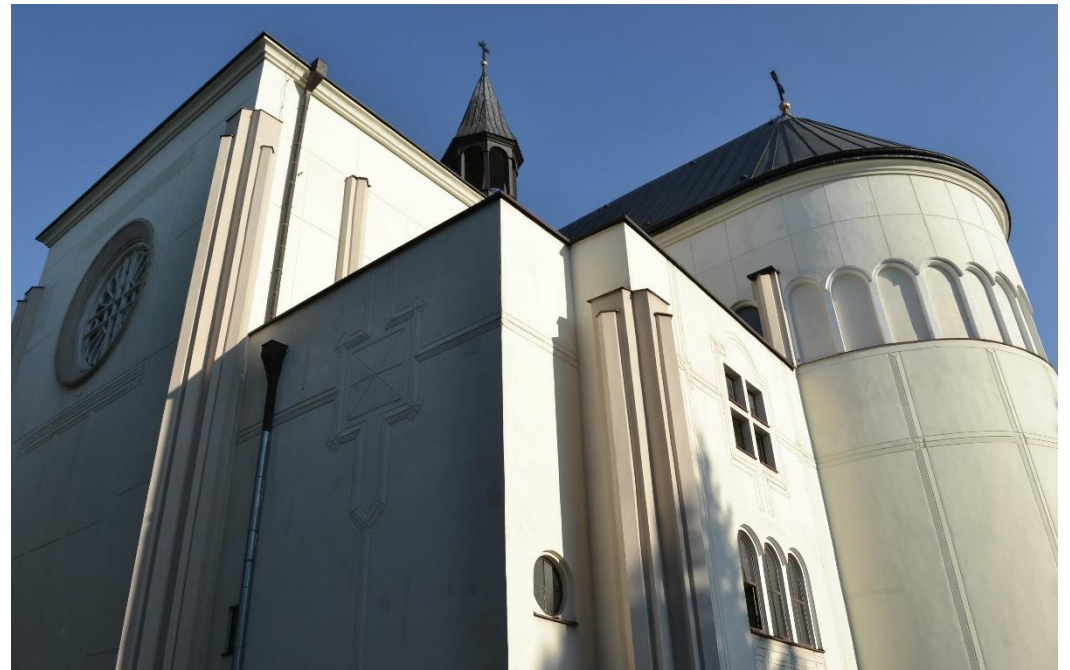
II. 74 Elewacja zachodnia transept, aneks i fragment absydy

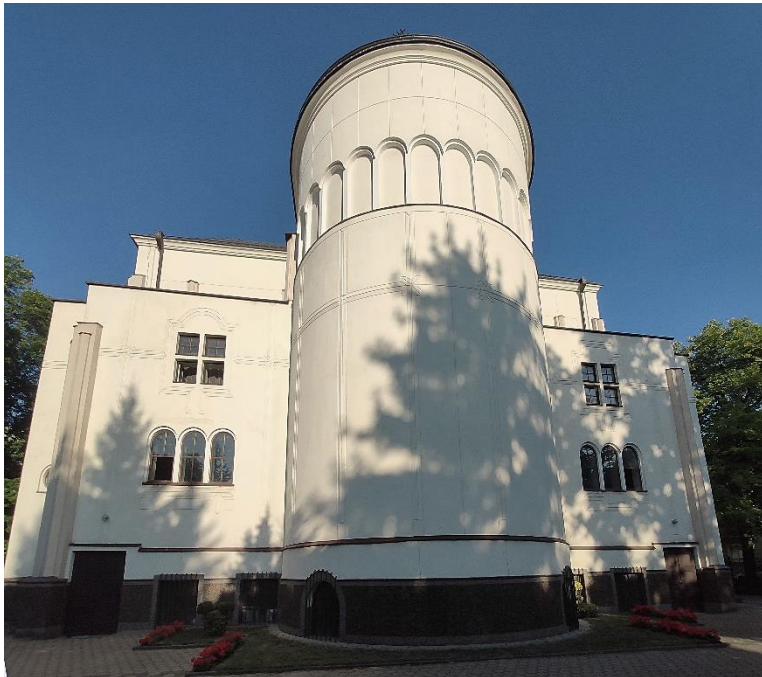
II. 75 Elewacja zachodnia z absydą

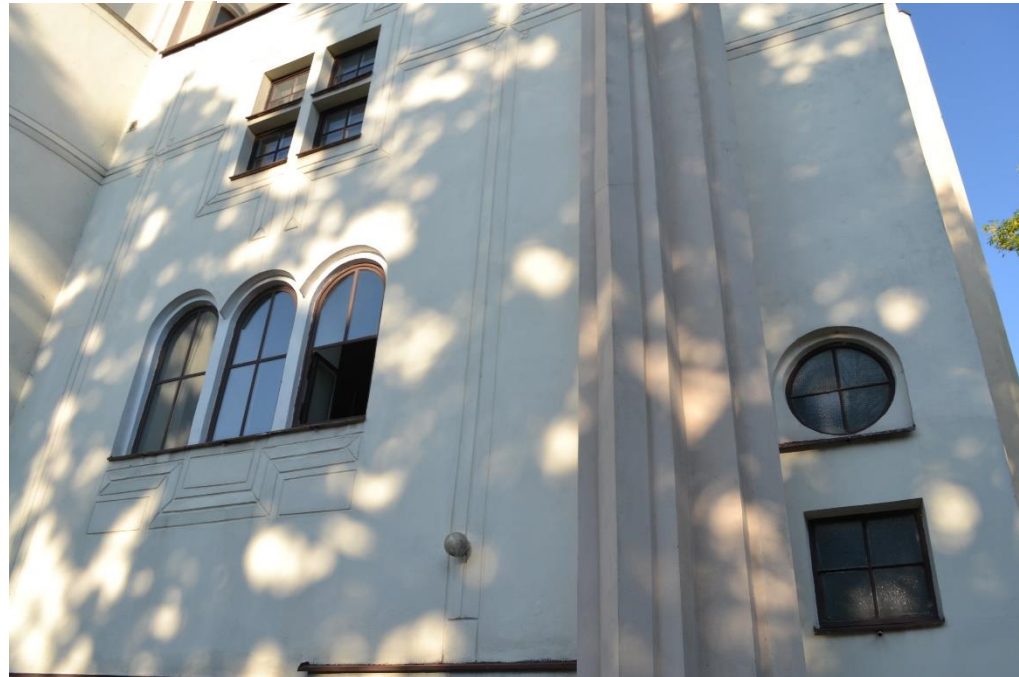
II. 76 Elewacja zachodnia, fragment aneksu
