# KARTA EWIDENCYJNA OBIEKTU NIERUCHOMEGO NIEWPISANEGO DO REJESTRU ZABYTKÓW

**Spółdzielczy Dom Kultury „Lira” (d. Ośrodek Handlowo-Usługowy nr 505)**

**1971-1975 r.**

**ul. Łojewska 3**

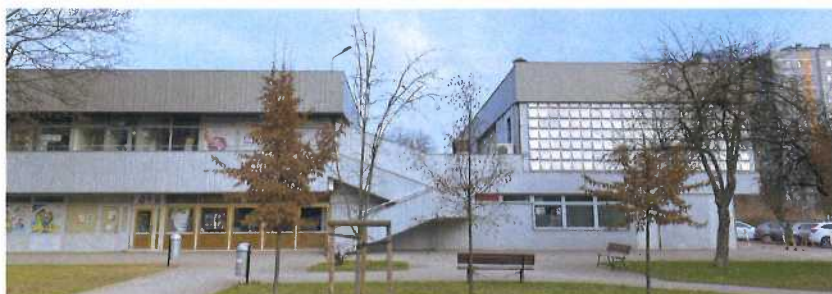
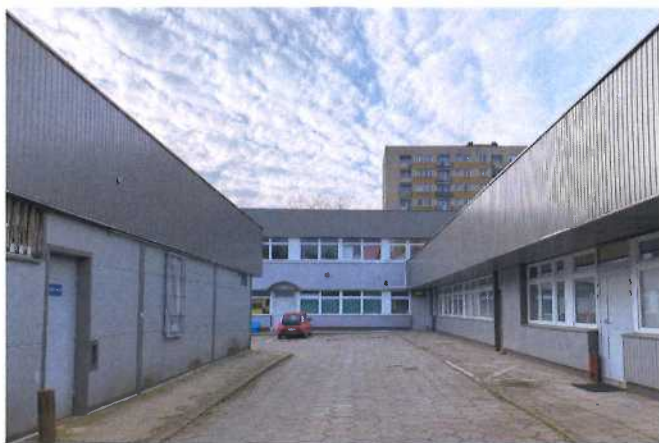
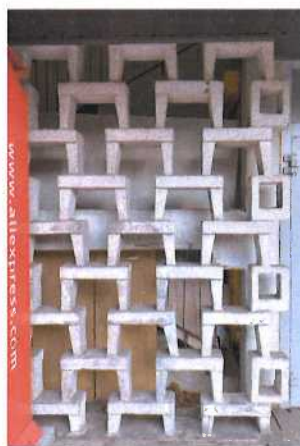
9. Materiały graficzne

Budynek znajduje się w kwartale od południa wydzielonym ul. Łojewską, od zachodu ul. Turmoncką, od północy i wschodu drogami wewnętrznymi. Składa się z 4 założonych na rzucie zbliżonym do prostokąta skrzydeł wydzielających wewnętrzny dziedziniec z otwartym przejazdem od strony wschodniej. Ściany budynku są murowane, tynkowane, z niską strefą cokolową i szerokim gzymsiem przesłaniającym konstrukcję zwielokrotnionych dachów wklęsłych o niskim kącie nachylenia połaci. Otwory okienne są zróżnicowane, w formie witryn o wysokości całej kondygnacji, zwielokrotnionych otworów okiennych i niewielkich okien doświetlających pomieszczenia gospodarcze. Obecnie elewacje przesłonięte zostały współczesną blachą trapezową (za wyjątkiem elewacji południowej, na której zachowana jest historyczna, okładzina o pionowej artykulacji), ślusarka okienna została wymieniona na okna i drzwi z PVC o zróżnicowanej kolorystyce.

Skrzydła północne i południowe są parterowe, południowe i zachodnie są 2-kondygnacyjne. W elewacji południowej 2 kondygnacja skrzydła południowego została nadwieszona, ściany południowa, zachodnia oraz fragment ściany wschodniej opracowano za pomocą okładziny z powtarzalnych kwadratowych paneli z blachy, o wysuniętej ku przodowi dolnej krawędzi. Na 2 kondygnacji wzdłuż elewacji zachodniej zachodniego skrzydła znajduje się nadwieszona galeria o pełnej balustradzie, przy północnym narożniku elewacji wykonano dekorację z powtarzalnych ustawionych na sobie betonowych ażurowych prostokątnych i 3-dzielnych kształtek. Przy parterowym łączniku między 2-kondygnacyjnymi skrzydłami znajdują się 2-biegowe schody z podestem o prostej metalowej balustradzie.

- Zachowanie oryginalnych elementów wystroju m.in. posadzek z lastryko, ślusarki, okładzin z blachy, kształtek betonowych
- Ujednoczenie stylistyczne oznakowania lokali oraz dostosowanie ich formy do modernistycznego charakteru budynku (np. neony)
- W przypadku remontu przywrócić historycznych rozwiązań
