# KARTA EWIDENCYJNA ZABYTKU NIERUCHOMEGO WPISANEGO DO REJESTRU ZABYTKÓW

**DOM KATOLICKI PARAFII FARNEJ**

**1933-1935 r.**

**ul. Grodzka 3, 26-610 Radom**

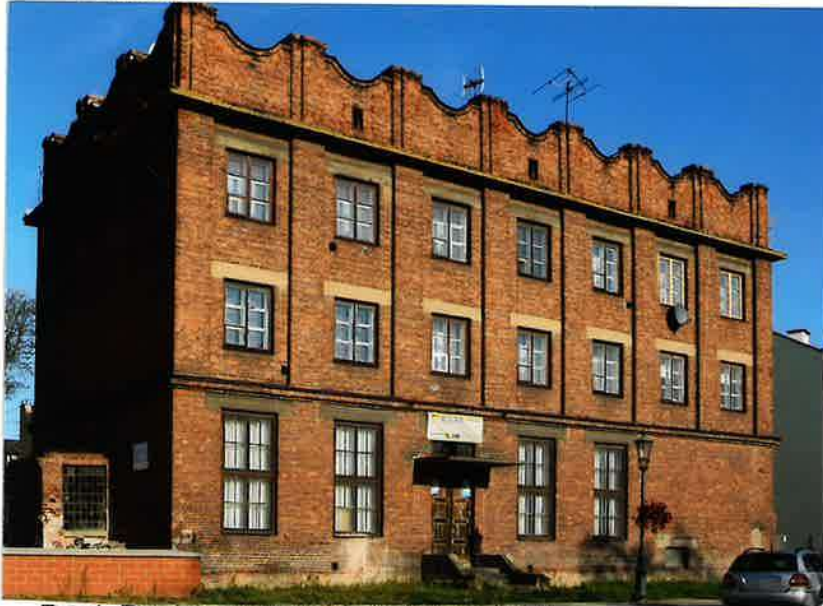
Fot. 1. Elewacja frontowa (południowa), 2020.

**ELEWACJA FRONTOWA (południowa)** od strony ulicy Grodzkiej, 4-strefowa na niskim cokole, 7-osiowa artykułowana rytmem otworów okiennych z widocznymi nadprożami żelbetowymi. Podział na strefy za pomocą gzymsów: główkowego (wieńczący cokół), prostopadłościennie-schodkowego (wieńczący wysoki parter) oraz koronującego w formie wysuniętych płyt (pomiędzy 2. piętrem a attyką).

W obrębie parteru brak okien w 6. i 7. osi (wschodnich); w 6. osi, ponad cokolem niewielkie pojedyncze okno. Drzwi umieszczone w 3. osi, nakryte żelbetowym daszkiem z nadświetlem, przed nimi schody wychodzące przed obrys budynku. Piętra artykułowane naprzemiennie otworami okiennymi i lizenami. Znajdująca się powyżej pełna attyka zakończona linią falistą, akcentowana zdwojonymi lizenami stanowiącymi przedłużenie wertykalnych podziałów pięter. W obrębie attyki prostokątne prześwity w 2., 4. i 6. osi.

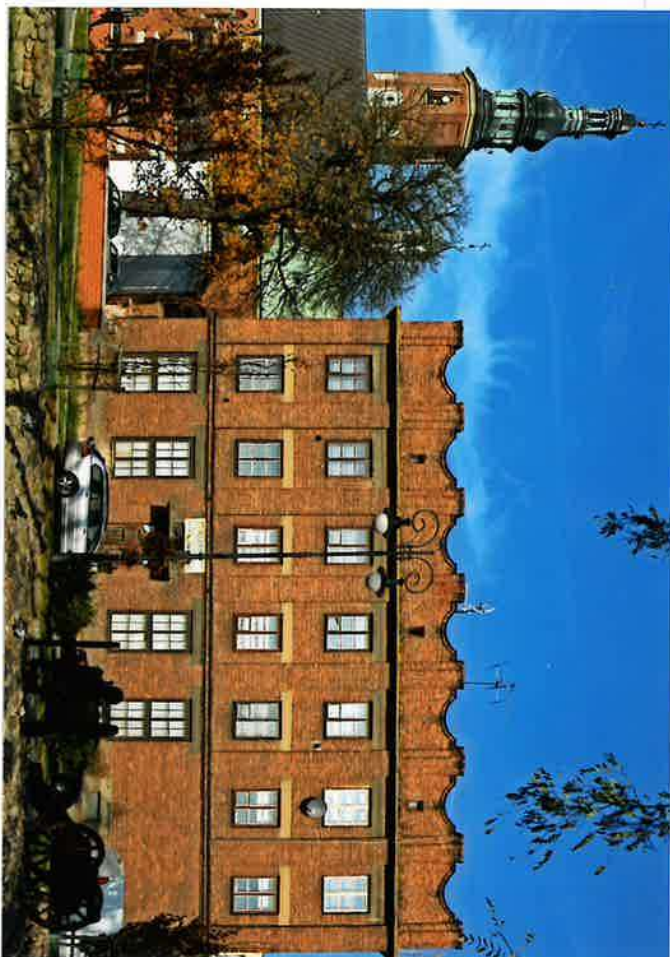
Fot. 2. Elewacja południowa, widok z ul. Wałowej, 2020.

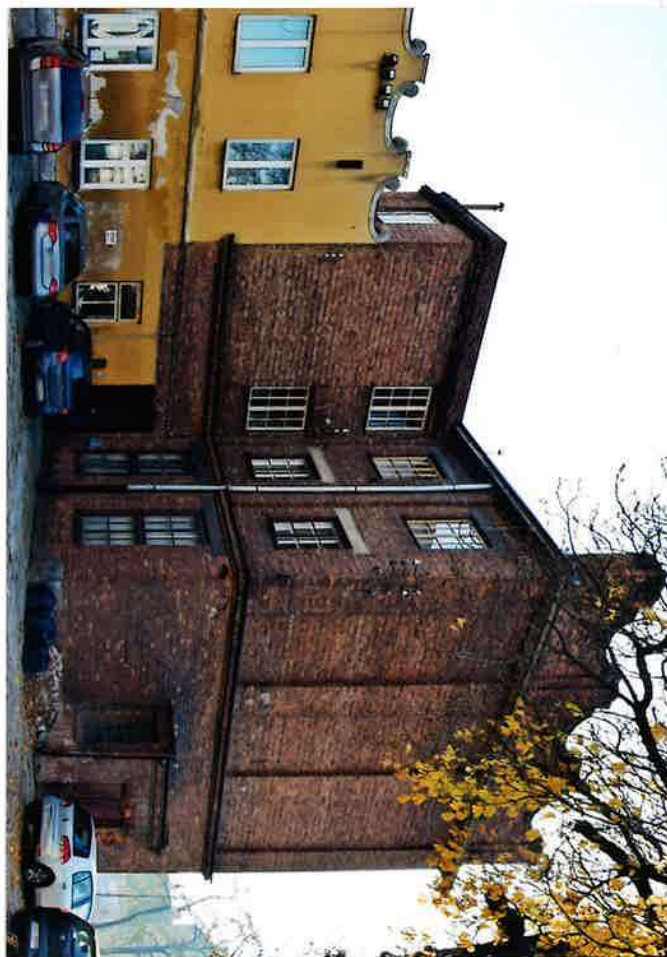
Fot. 3. Elewacja zachodnia, widok z placu kościelnego, 2020

W obrębie **elewacji zachodniej** 1-osiowy (niższy od poziomu gzymsu kordonowego), centralnie umieszczony przedsionek z drewnianymi dwuskrzydłowymi drzwiami.

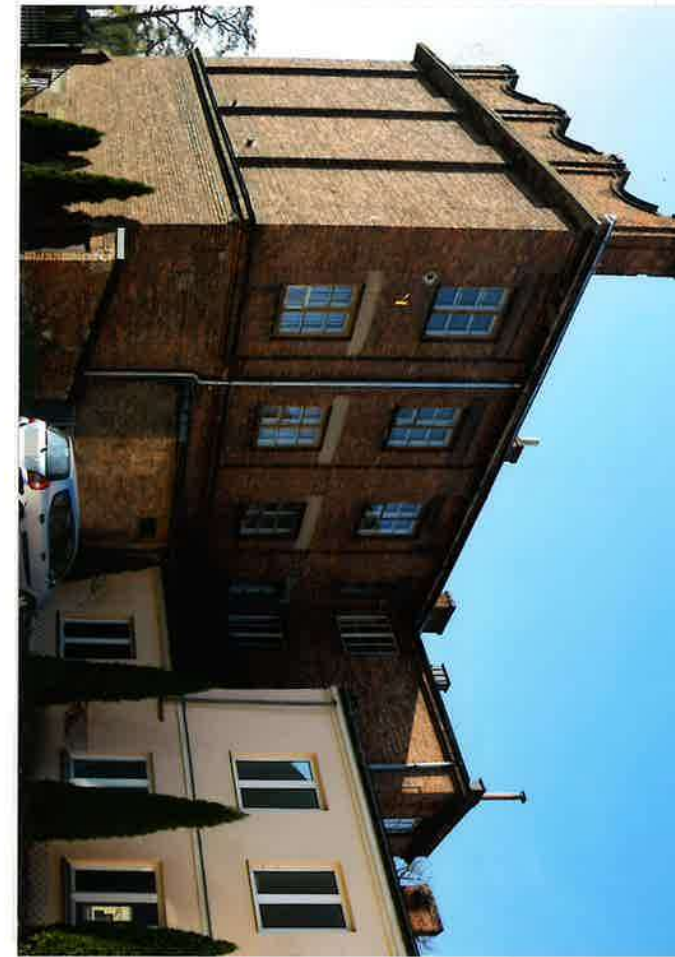
Fot. 4. Elewacja wschodnia i część elewacji północnej, 2020.

W **elewacji wschodniej**, w przyziemiu otwory okienne (w prostokącie leżącym). Od północy dostawiona sięgająca połowy wysokości parteru szyja piwniczna z otworem drzwiowym.

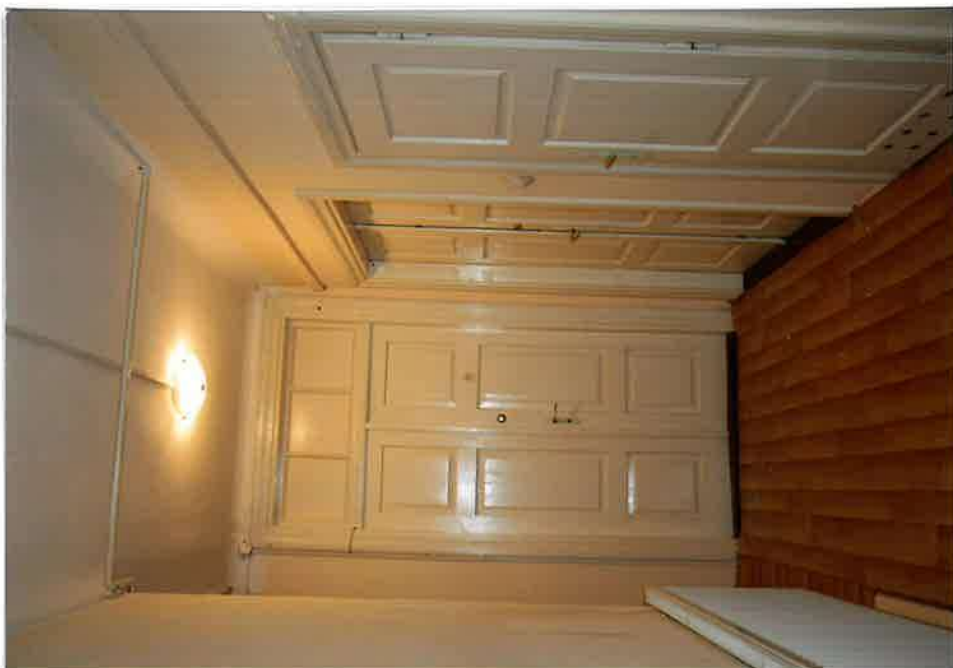
Fot. 5. Korytarz 2. piętra.

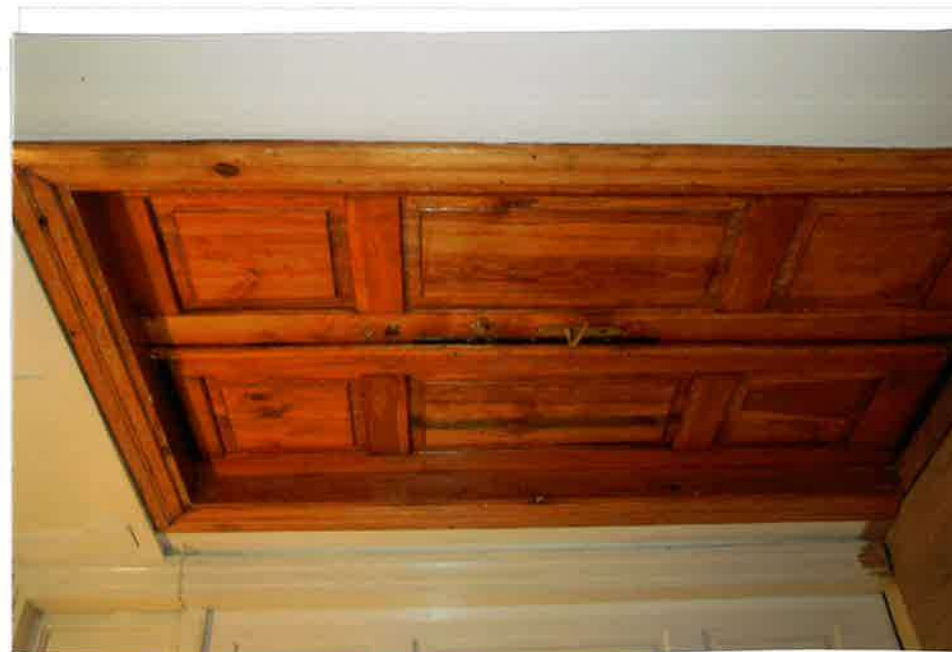
Fot. 6. Drzwi z klatki schodowej na korytarz I piętra, 2020.

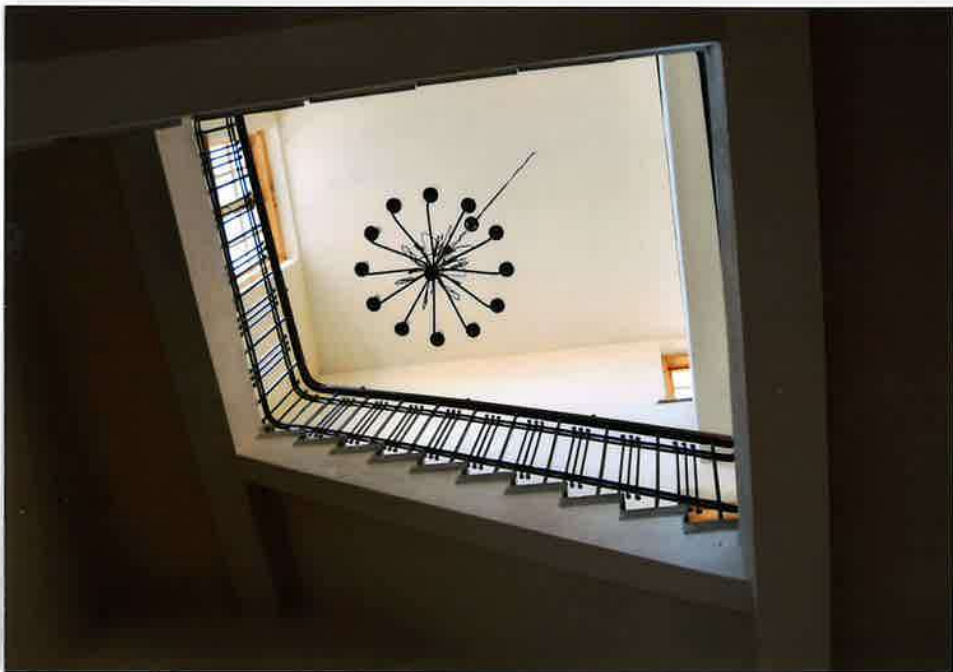
Fot. 7. Klatka schodowa (wnętrze aneksu), 2020.

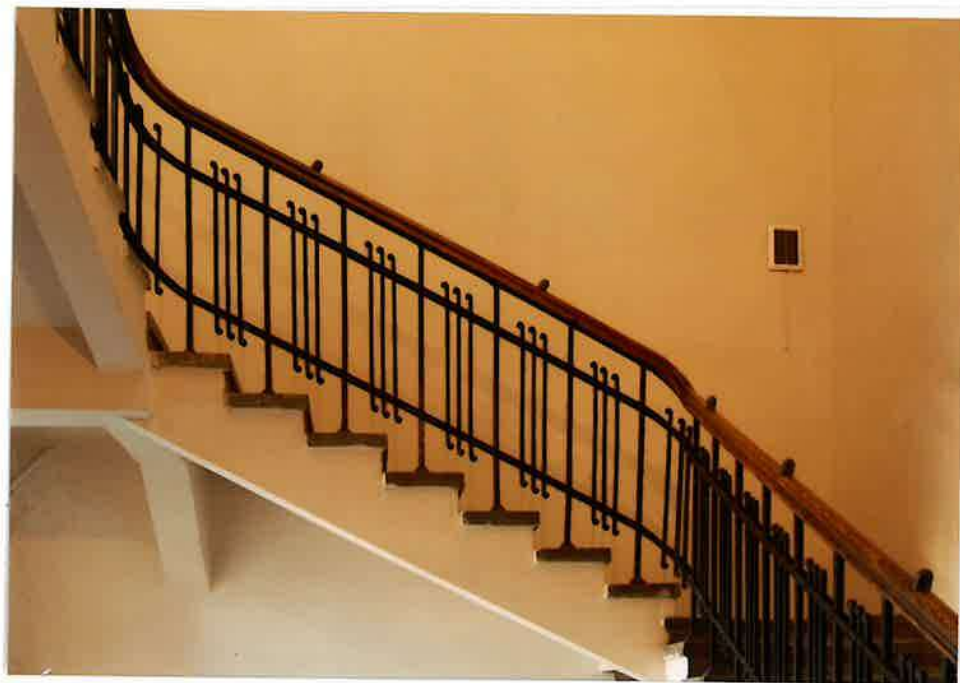
Fot. 8. Bieg schodów z metalową balustradą, 2020.

**Schody zewnętrzne:** 1-biegowe, proste, 3-stopniowe, murowane; **wewnętrzne 1)** w aneksie: 3-biegowe, łamane powrotne z podestami, żelbetowe, stopnie – lastrykowe, pochwyt – drewniany, balustrada – stalowa z powtarzalnych modułów: każdy złożony z pary prętów konstrukcyjnych (łączących stopień z pochwycem), pomiędzy którymi na kleszczach (usztywniających całą konstrukcję) zawieszono trzy pręty zakończone od dołu i góry krążkiem/zawijaszem; **2)** z przybudówki od strony północnej do suteryn: 1-biegowe proste, murowane; **3)** z pomieszczenia klatki schodowej do piwnic: 1-biegowe proste, murowane; **4)** z pomieszczenia sali zebrań do suteryn: 1-biegowe, proste.

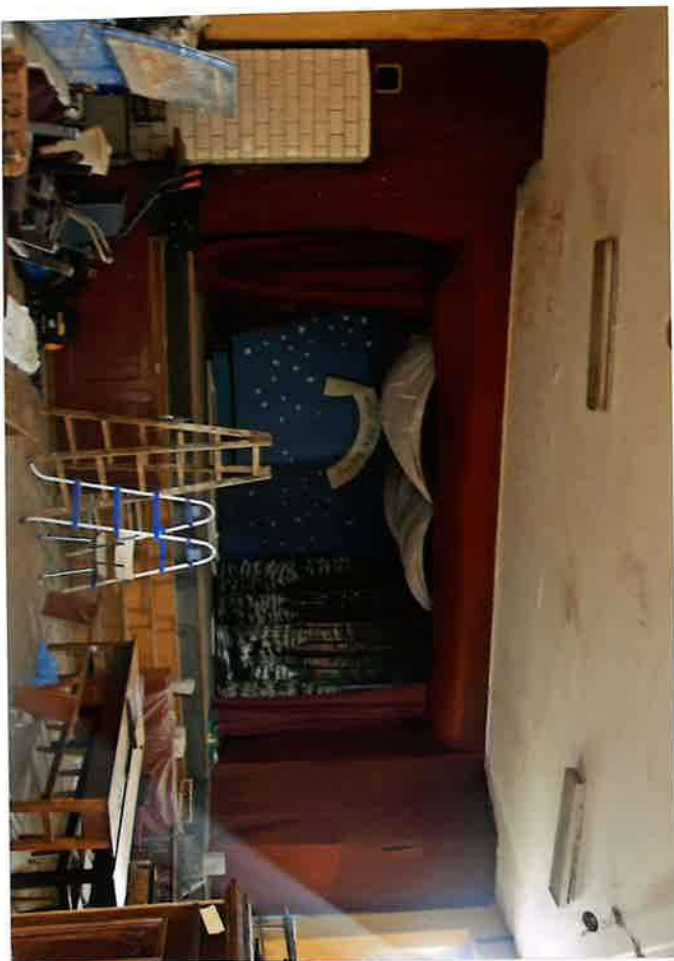
Fot. 9. Sala zebrań (d. kaplica), widok na scenę, 2020

Układ parteru 1-traktowy. Główne pomieszczenie parteru stanowi sala zebrań, ze sceną w części wschodniej. Pomieszczenie przykryte stropem na belkach stalowych, doświetlone czterema wysokimi oknami od południa i dwoma od północy z drewnianymi okiennicami wewnętrznymi. Podłoga z desek, na ścianach boazeria drewniana płycinowa, piece ceramiczne białe. Do sali prowadzą trzy wejścia: od strony placu kościelnego zaakcentowane gankiem, od ulicy Grodzkiej, oraz wewnętrzne przy głównej klatce schodowej (od strony północnej). Od strony północnej do sali zebrań przylega pomieszczenie sieni z klatką schodową.

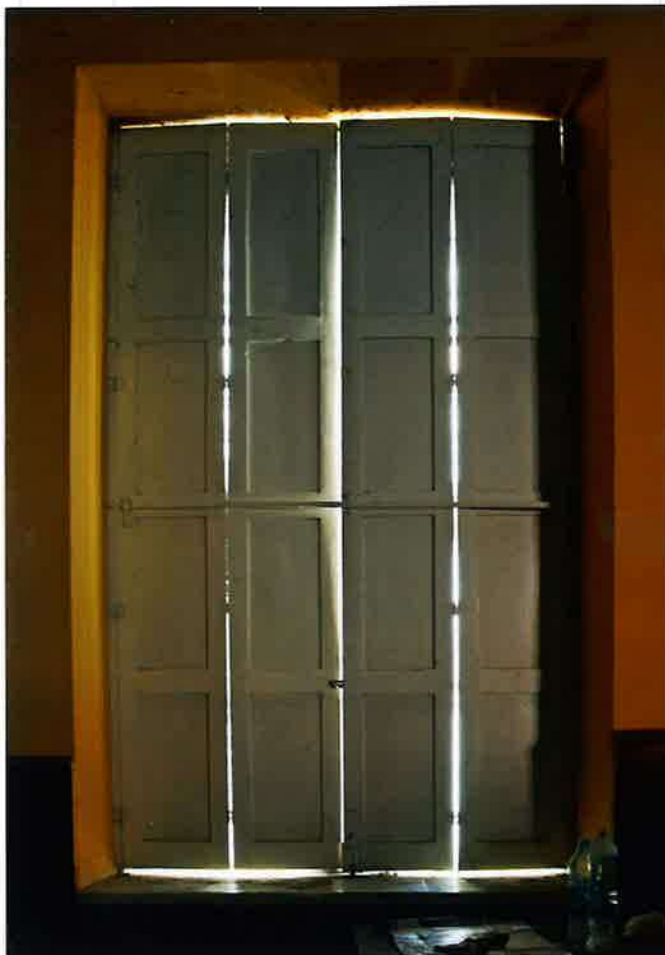
Fot. 10. Okiennice w Sali zebrań, 2020.

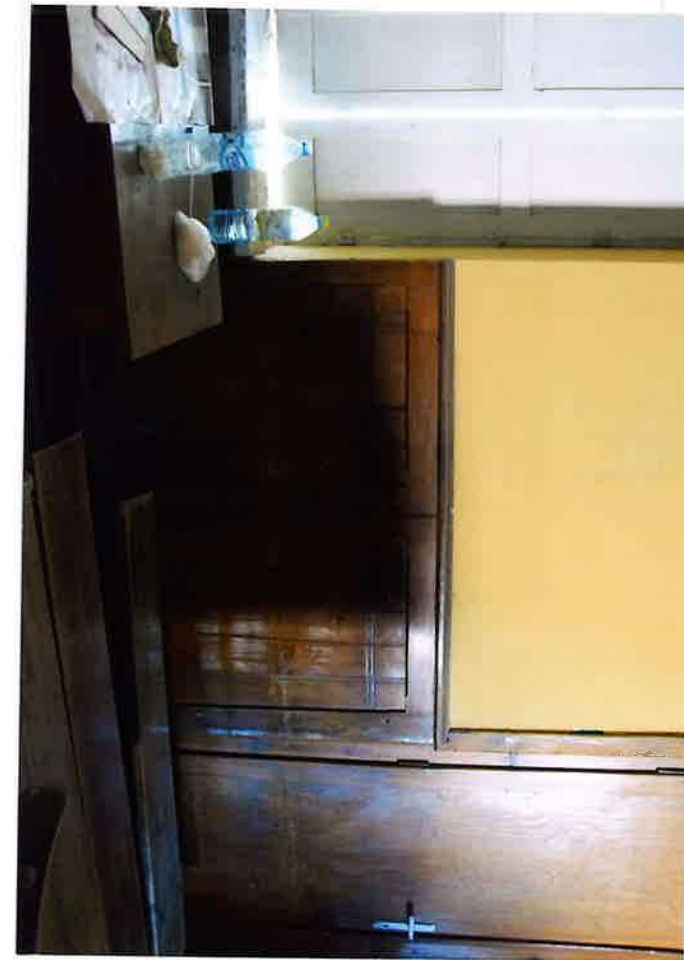
Fot. 11. Boazeria w Sali zebrań, 2020.

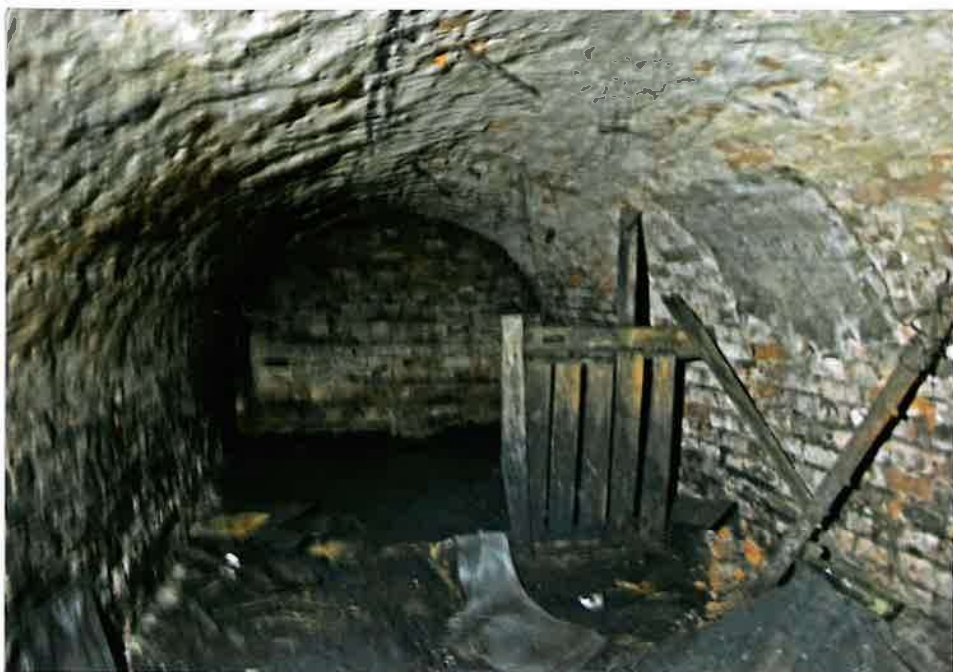
Fot. 12. Piwnice, 2020.

**WNĘTRZE:** Budynek częściowo podpiwniczony, od strony wschodniej (pod sceną) oraz północno-wschodniej. W części północno-wschodniej układ piwnic nieregularny złożony z pięciu pomieszczeń (jednego większego i czterech mniejszych) z wnękami połączonych ze sobą wąskimi krótkimi korytarzami, sklepionych kolebkowo, przeznaczonych do magazynowania opału. Wejście do piwnic znajduje się pod główną klatką schodową. We wschodniej części budynku prostokątne pomieszczenie suteryn zlokalizowane pod sceną, doświetlane niewielkimi okienkami od strony wschodniej. Wejście do pomieszczenia znajduje się z niewielkiej przybudówki od północy (szyi piwnicznej) oraz z Sali zebrań. Przestrzeń ta przeznaczona była na pralnię oraz magazynek wydzielony w południowo-wschodniej części pomieszczenia.

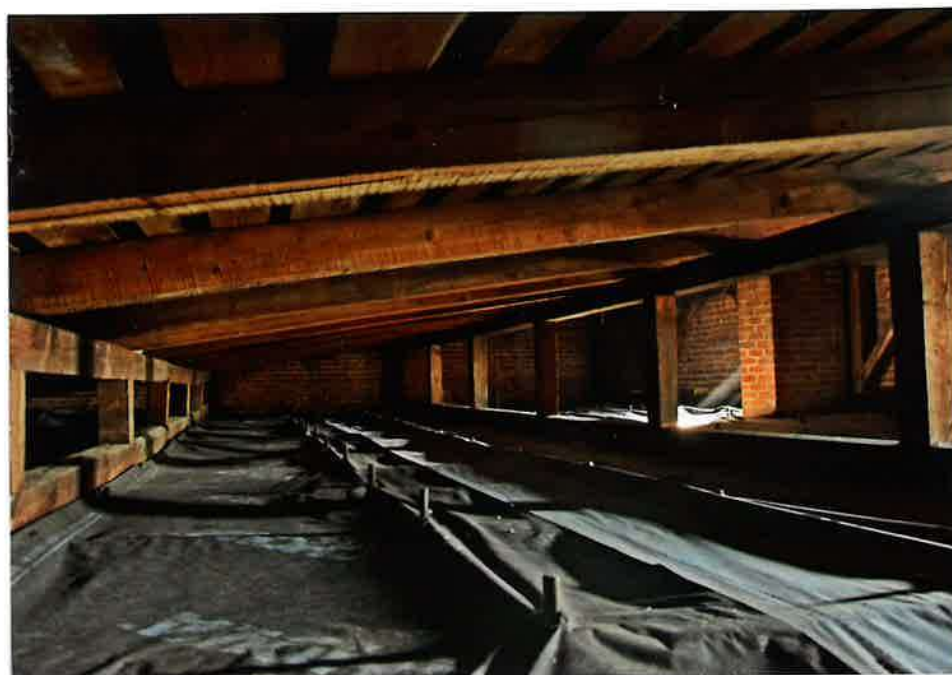
Fot. 13. Więźba dachowa, 2020.

**Więźby dachowe:** jednospadowe, płatwiowo-stolcowe, usztywnione wzdłużnie ramami stolcowymi.
