KARTA EWIDENCYJNA ZABYTKU NIERUCHOMEGO WPISANEGO DO REJESTRU ZABYTEKÓW

WYSOKA

**KOŚCIÓŁ PARAFIALNY
PW. ŚW. MIKOŁAJA**

1872-1875 r.

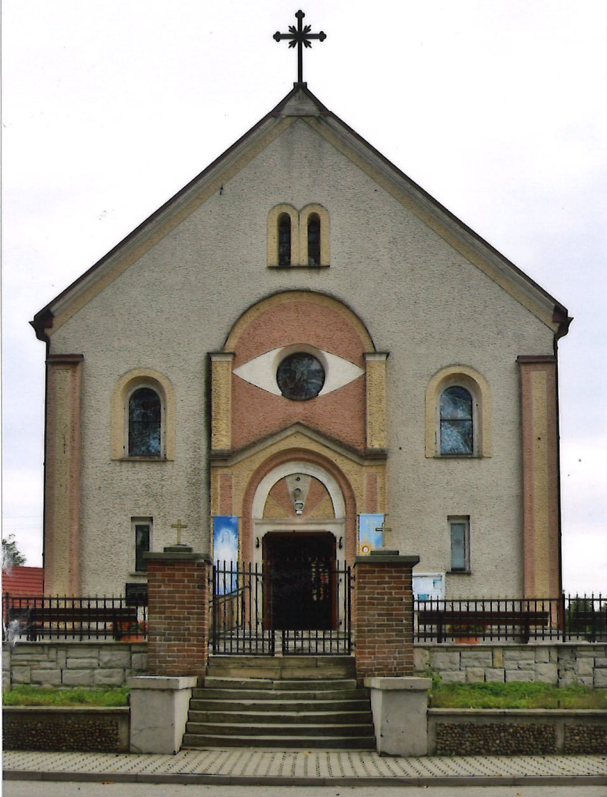
Fot. 1. Elewacja frontowa (zachodnia), 2020.

ELEWACJA ZACHODNIA (FRONTOWA) 3-osiowa, oszkarpowana na krawędziach, 3-strefowa; w strefie przyziemia oś środkową wyznacza portal główny złożony z kamiennej opaski, zwieńczonej półokrągłym frontonem, ujęty uproszczoną (płaską) archiwoltą; obramienie portalu jako wysunięty przed lico muru masyw bramny, utworzony z dwóch półfilarów przechodzących w trójkątny szczyt, zwieńczony prostokątnym gzymsem. Powyżej półfilarów (w strefie środkowej) pilastry, podtrzymujące półokrągłą opaskę, flankujące dekorację przedstawiającą schematyczne przedstawienie Oka Opatrzności wykonane w białym tynku z okrągłym oknem zdobionym witrażem świętej Trójcy. W najwyższej strefie (szczytowej) biforium z witrażami, w zwieńczeniu trójkątna tablica inskrypcyjna z datą 1872. Osie boczne wyznaczone przez pojedyncze otwory okienne: prostokątne (w strefie przyziemia) z witrażami z dekoracją geometryczną oraz arkadowe (w strefie środkowej) z witrażami kłęzących aniołów adorujących św. Trójcę. Szczyt elewacji wieńczy metalowy krzyż.

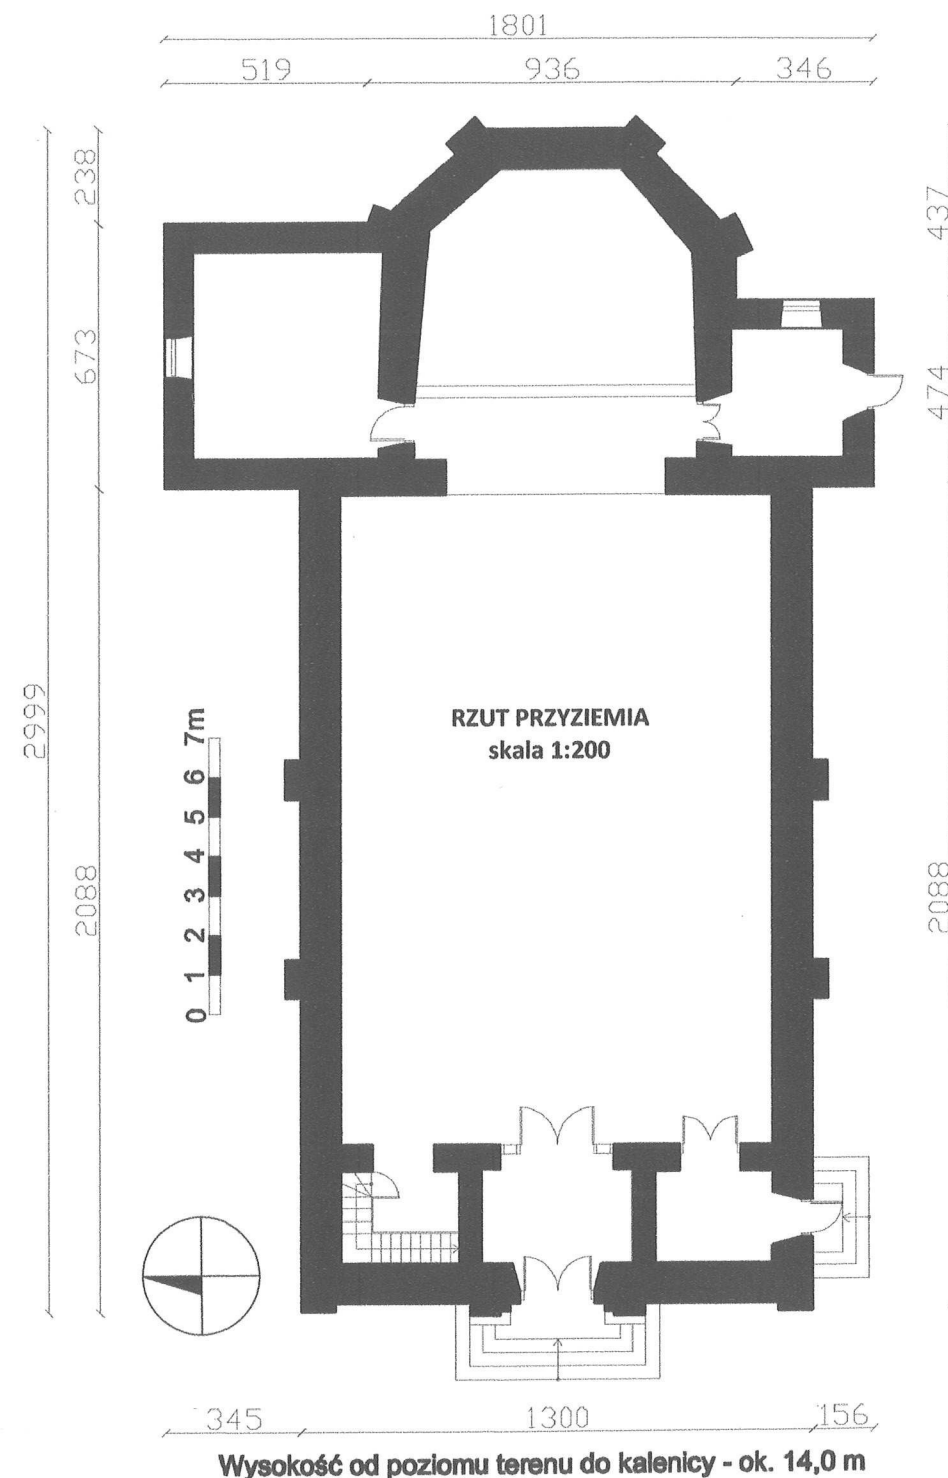
RZUT kościół halowy, na planie zbliżonym do prostokąta, z węższym 5-bocznym prezbiterium od wschodu flankowanym prostokątnymi przybudówkami: mniejszą od południa (kruchta) i większą od północy (zakrystia); w części zachodniej trzy pomieszczenia: kruchta południowo-zachodnia, środkowa i klatka schodowa.

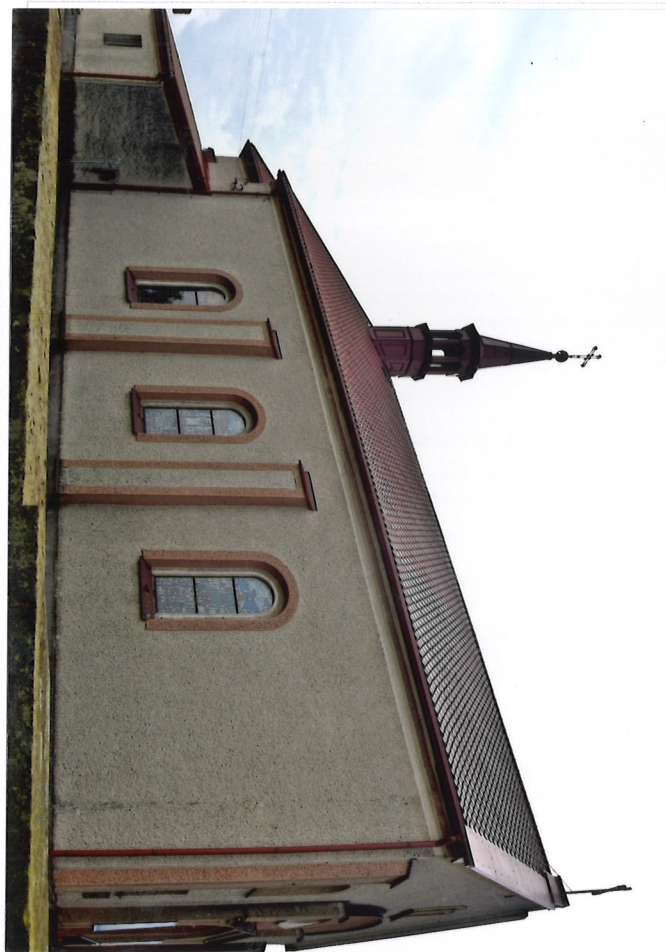
Fot. 3. Elewacja północna, 2020.

ELEWACJA PÓŁNOCNA (boczna) analogiczna do elewacji południowej; korpus 3-osiowy, artykułowany 3 oknami oraz szkarpami flankującymi oś centralną (analogicznie jak w elewacji południowej); witraże okienne przedstawiają (licząc od zachodu) bł. Faustynę, św. Stanisława Kostkę i św. Floriana; od strony wschodniej, wysunięta, niska dobudówka (zakrystia), z oknem pośrodku.

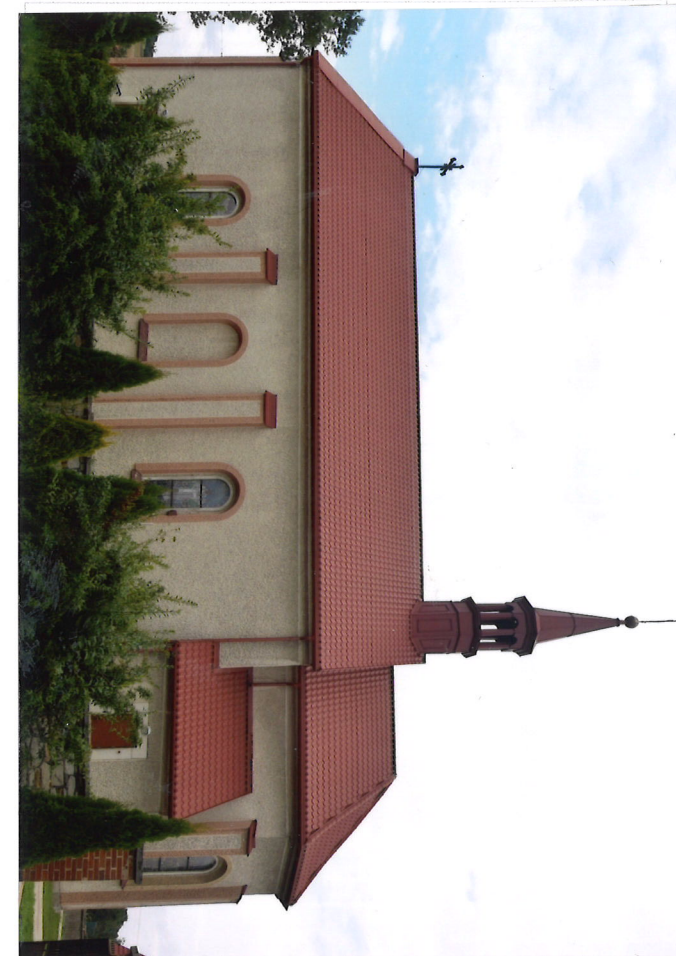
Fot. 4. Elewacja południowa, 2020.

ELEWACJA POŁUDNIOWA (boczna) złożona z 2. zasadniczych części: korpusu oraz dostawionego od wschodu prezbiterium. **Korpus** 5-osiowy; oś zachodnia z drzwiami w przyziemiu, oś wschodnia pusta. 3. środkowe osie wyznaczone przez centralnie umieszczoną blendę flankowaną parą szkarp (zwieńczonych daszkami) oraz parę arkadowych okien z witrażami przedstawiającymi bł. Jana Pawła II i kardynała Stefana Wyszyńskiego (osie 2. i 4.); blenda i okna o analogicznym rozmiarze i kształcie, otoczone wyodrębnionymi w tynku opaskami. Od wschodu widoczne **prezbiterium**: ściana boczna częściowo przesłonięta kruchtą (z drzwiami otoczonymi gładką opaską), i jedna, oszkarpowana ściana absydy z oknem (analogicznym jak w korpusie). Widoczne połączenia dachowe; we wschodniej części ponad kalenicą korpusu – latarnia.

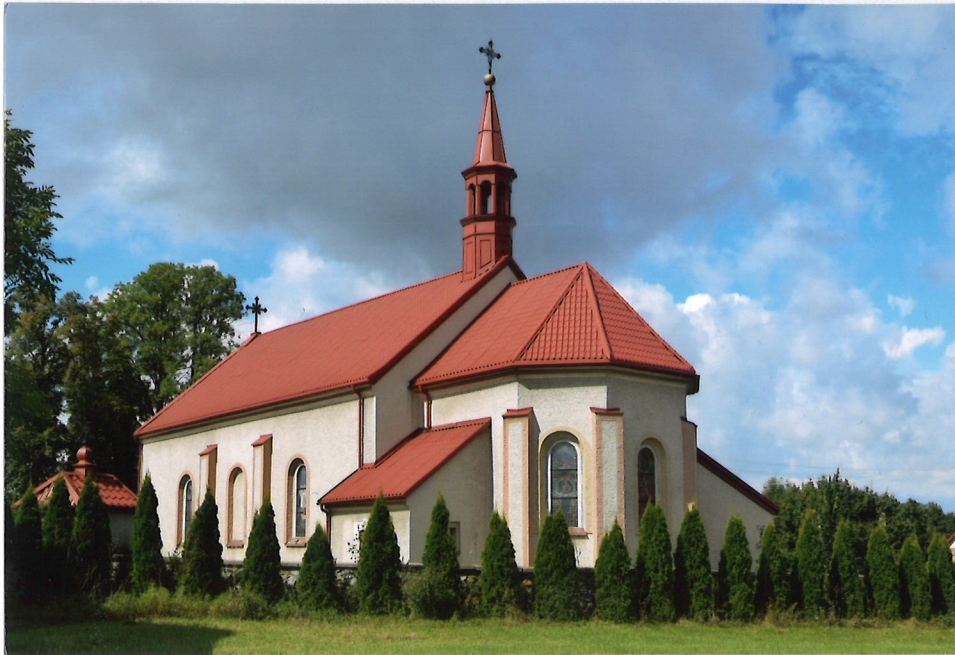
Fot. 5. Elewacje wschodnia i południowa, 2020.

ELEWACJA WSCHODNIA składa się ze ściany szczytowej korpusu (zwieńczonego wieloboczną latarnią), do którego przylega niższe i węższe prezbiterium flankowane dwoma przybudówkami (kruchtą i zakrystią). 3 ściany absydy prezbiterium z oknami na osiach, ujęte przez szkarpy (przykryte blaszanymi daszkami); duże, arkadowe okna otoczone wyodrębnioną w tynku opaską, przeszklone witrażami: św. Huberta pośrodku oraz św. Izidora Oracza (po prawej stronie) i św. Mikołaja (po lewej stronie); ściany zwieńczone trójkątnymi połączeniami dachu (o kalenicy prostopadłej do ściany korpusu). Ściany przybudówek w formie trapezu z dachem pulpitowymi opartym o ścianę prezbiterium (na wysokość szkarp); przybudówka południowa z prostokątnym oknem.

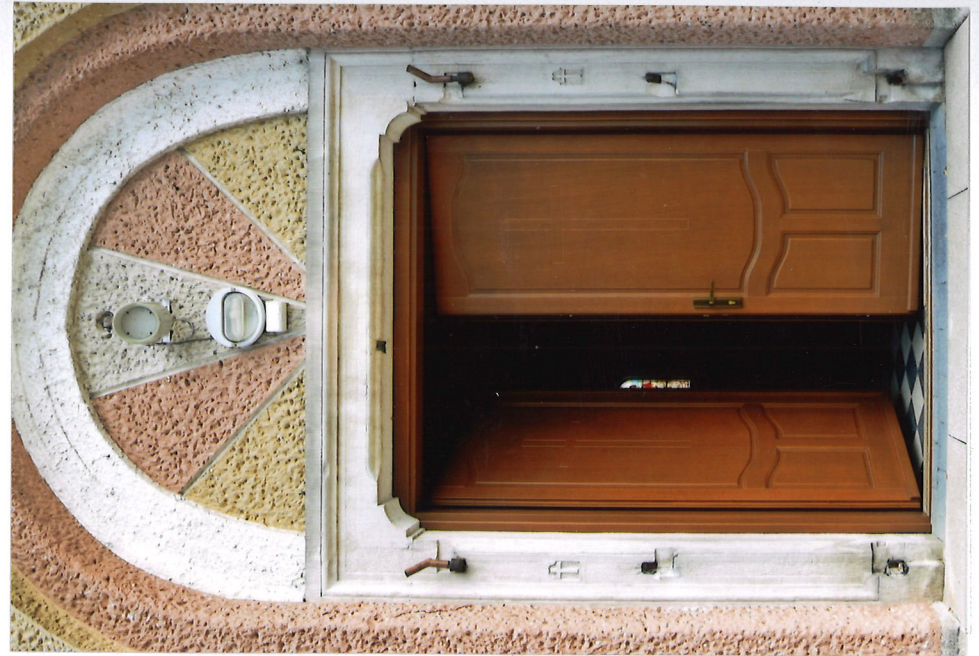
Fot. 6. Portal główny w elewacji zachodniej, 2020.

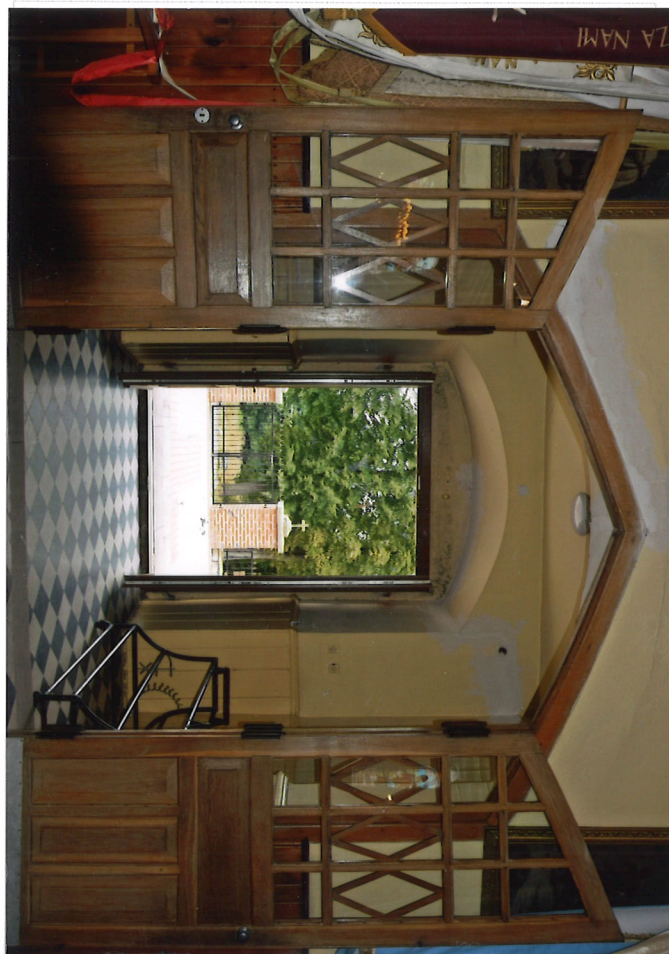
Fot. 10. Widok na drzwi od kruchty głównej, 2020.

Drzwi wewnętrzne: drewniane **1)** z kruchty środkowej do nawy – 2-skrzydłowe, o kształcie prostokąta zamkniętego niskim ostrołukiem, w dolnej części pełne, ramowo-płycinowe, w górnej części przeszklone, podzielone kratownicą, z rombami w części środkowej; rytm płycin i podział kratownicy wyznaczają 3 osie (na każde skrzydło); otwierane do wewnątrz **2)** z południowego pomieszczenia pod chórem do nawy głównej – drzwi o analogicznej konstrukcji, węższe (2 osie na skrzydło); **3)** z kruchty południowej do prezbiterium – drzwi o analogicznej konstrukcji, węższe (1 oś na skrzydło); **4)** z zakrystii do prezbiterium – ramowo-płycinowe, 1-skrzydłowe; **5)** z pomieszczenia w północno-zachodnim narożniku na chór muzyczny – ramowo-płycinowe, 1-skrzydłowe.

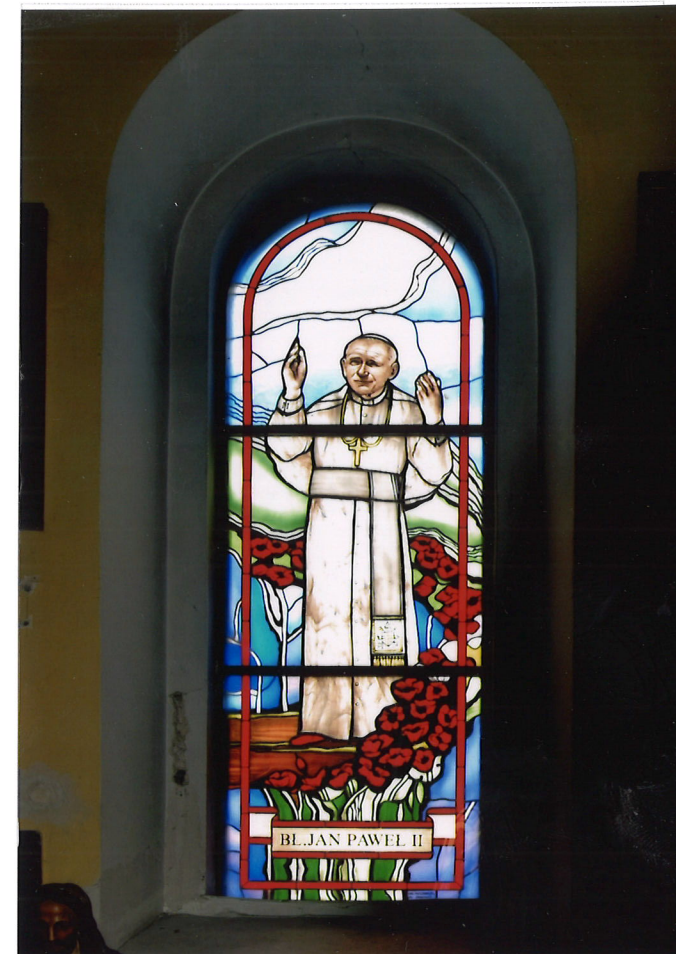
Fot. 11. Witraż na ścianie południowej, 2020.

Okna: w metalowych ramach z witrażami **1)** prostokątne, zamknięte łukiem arkadowym, z witrażami z przedstawieniami aniołów (od frontu) oraz świętych i błogosławionych, wzmocnione jedną wiatrownicą (2 szt. w elewacji frontowej w 2. strefie) lub dwoma wiatrownicami (2 szt. w elewacji południowej, 3 szt. w elewacji północnej, 3 szt. w prezbiterium), z pakietem termicznym; **2)** prostokątne, podłużne (2 szt. w elewacji frontowej, w strefie przyziemia); **3)** okrągłe (1 szt. w elewacji frontowej, na osi w 2. strefie); **4)** biforium (1 szt. w elewacji frontowej, na osi w strefie szczytu); **5)** prostokątne (1 szt. we wschodniej ścianie kruchty południowej i 1 szt. w północnej ścianie zakrystii);

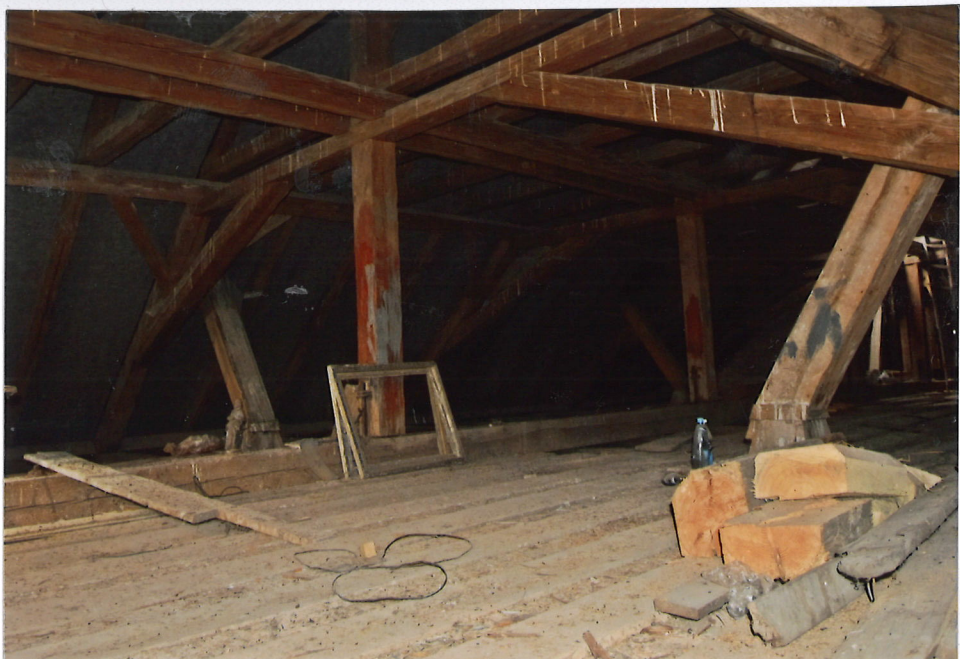
Fot. 12. Więźba dachowa, 2020.

Więźba dachowa: drewniana w systemie mieszanym: jętkowa o stolcach leżących, ze słupem na osi wiązara; usztywnienie wzdłużne płatwiami stopowymi, połączeniowymi oraz kleszczami obejmującymi słupy.
