KARTA EWIDENCYJNA ZABYTKU NIERUCHOMEGO WPISANEGO DO REJESTRU ZABYTKÓW

ALEKSANDRÓW DUŻY

KOŚCIÓŁ POLSKOKATOLICKI P.W. MATKI BOŻEJ RÓŻANCOWEJ

1931 r.

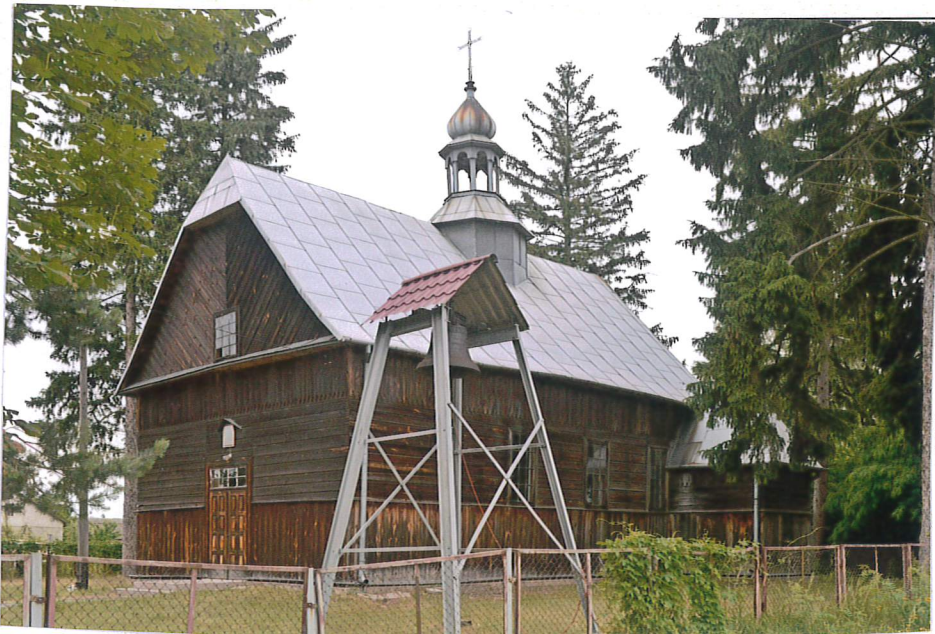
Fot. 1. Elewacja frontowa (południowa) i boczna (wschodnia), 2019.

ELEWACJE z niską podmurówką, chronioną obróbką blacharską, artykułowane otworami okiennymi i drzwiowymi, o zróżnicowanym układzie desek elewacyjnych, podzielone horyzontalnie na trzy strefy: dolna złożona z pionowo ułożonych desek, środkowa złożona z poziomo ułożonych desek oraz górna w formie szerokiego fryzu podokapowego, ułożonego z pionowych desek, u dołu trójkątnie zaokrąglonych; ściany przybudówek również 3-strefowe.

Elewacja frontowa (południowa, od strony drogi) 1-osiowa z głównym wejściem na osi, poprzedzonym schodami; nad nim umieszczony obraz Matki Bożej z Dzieciątkiem Jezus, osłonięty trójkątnym daszkiem o ząbkowanych krawędziach. Szczyt odeskowany w jodełkę, na osi otwór okienny. W ścianie zakrystii – drzwi, w ścianie aneksu zachodniego – okno (w najniższej strefie). **Elewacja zachodnia** asymetryczna z trzema otworami okiennymi usytuowanymi w środkowej strefie, przesuniętymi w stronę prezbiterium i aneksu (okno południowe styka się ze ścianą przybudówki). W ścianie prezbiterium otwór okienny usytuowany wyżej, niż te w ścianie nawy. **Elewacja północna** (od strony prezbiterium) pozbawiona otworów. **Elewacja wschodnia** analogiczna do zachodniej, z otworem okiennym w najniższej strefie.

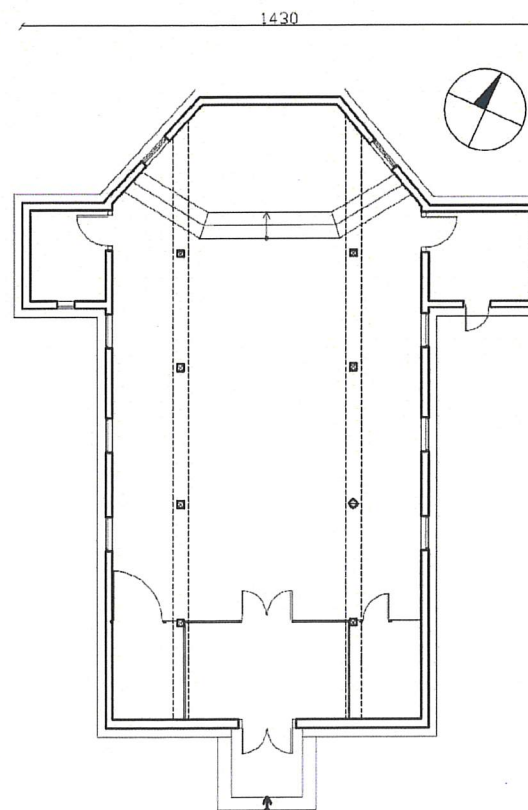
rzut parteru

RZUT na planie prostokąta z prezbiterium zakończonym trójbocznie, z dwiema prostokątnymi aneksami (zakrystiami) flankującymi prezbiterium. Nawę poprzedza kruchta flankowana dwoma pomieszczeniami (schowkami).

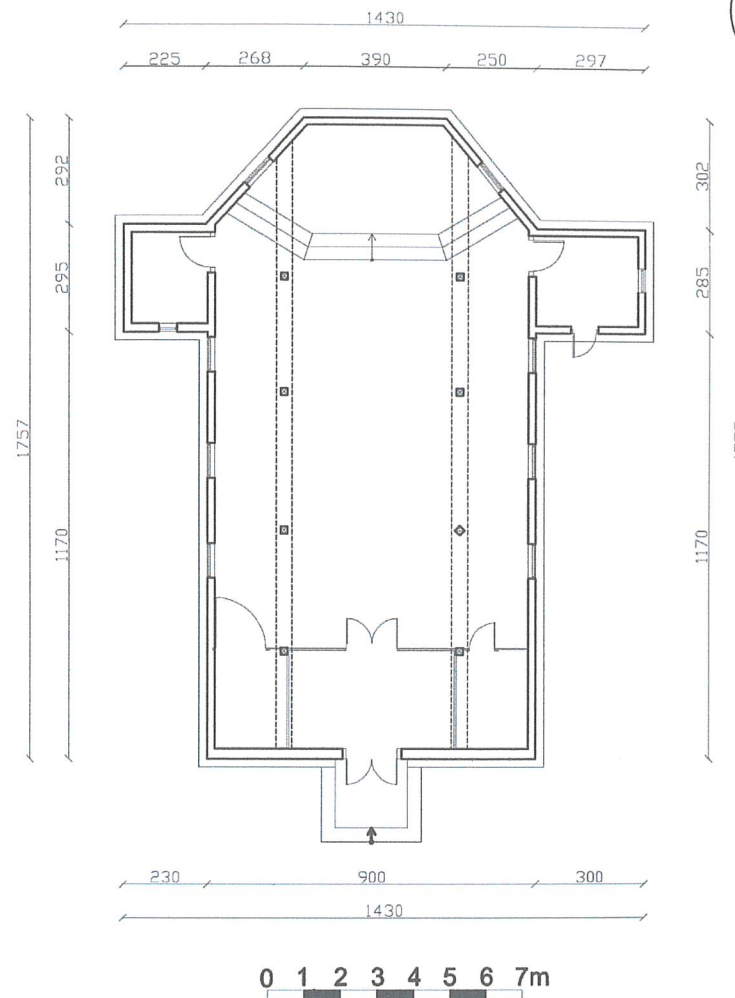
RZUT PARTERU skala 1:200

WNĘTRZE 1-nawowe z kruchtą od południa i pomieszczeniami (schowkami) po jej bokach oraz dwoma aneksami na przedłużeniu prezbiterium (od wschodu zakrystia). Ściany obłożone boazerią oraz płytami. Otwory okienne w zakrystiach okratowane.

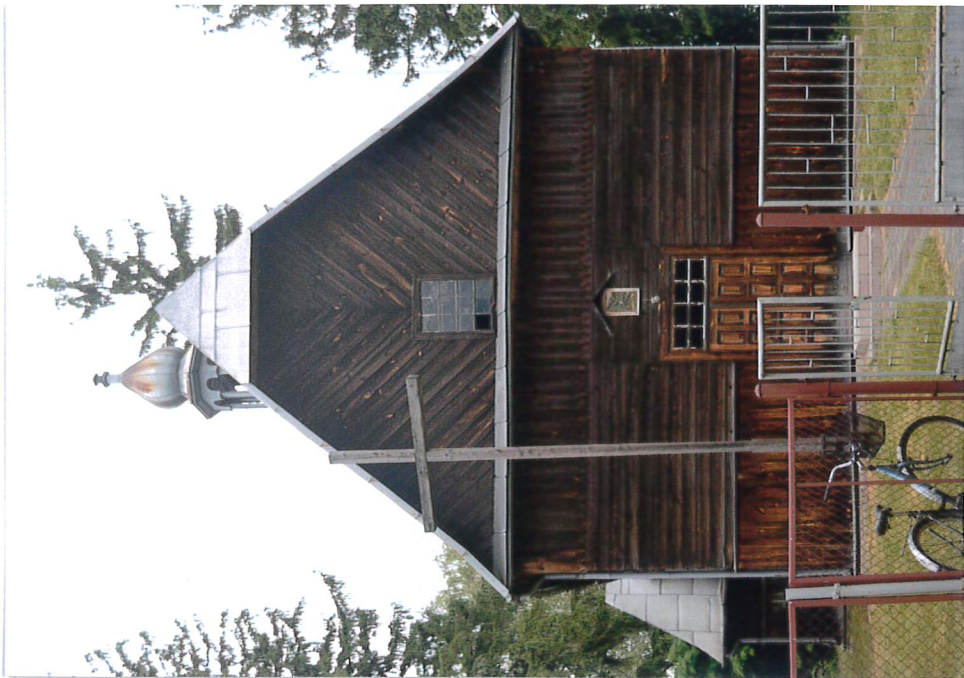
Fot. 2. Elewacja frontowa (południowa), 2019.

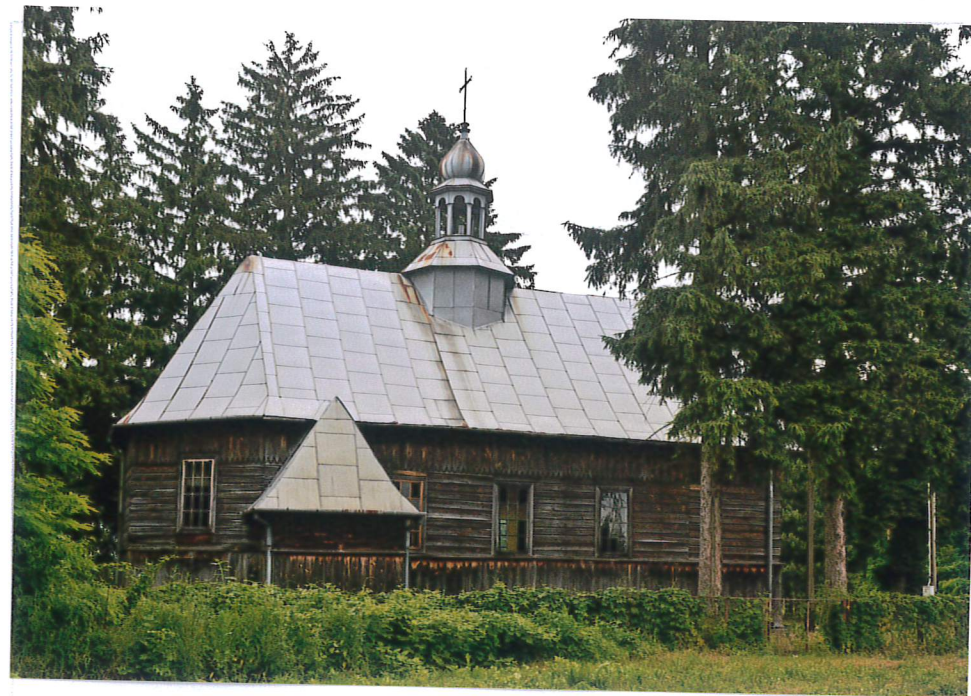
Fot. 3. Elewacja zachodnia, 2019.

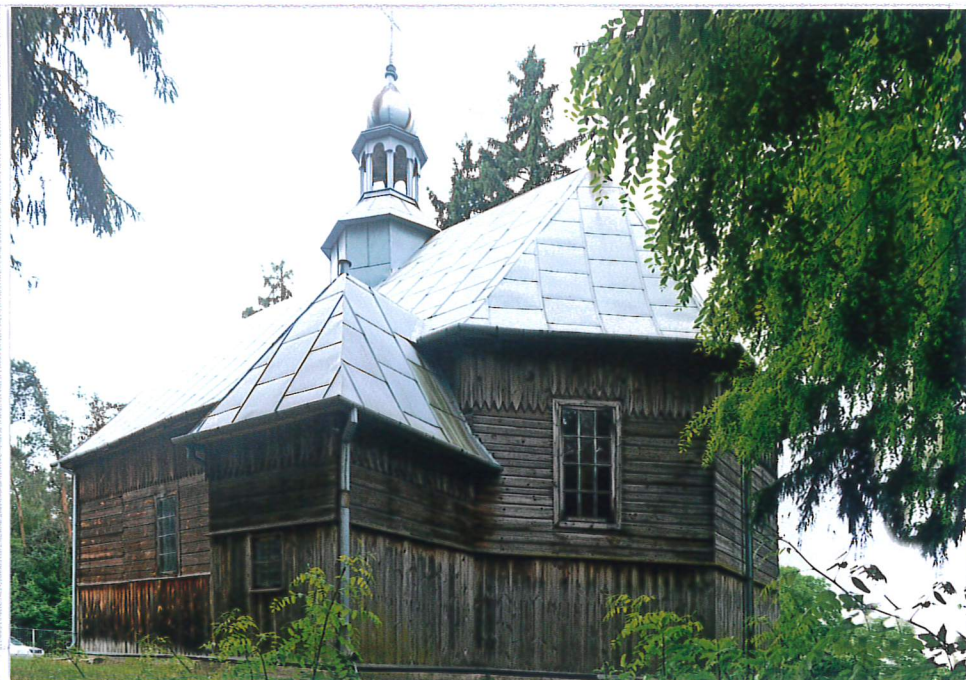
Fot. 4. Prezbiterium, zakrystia i część elewacji wschodniej, 2019.

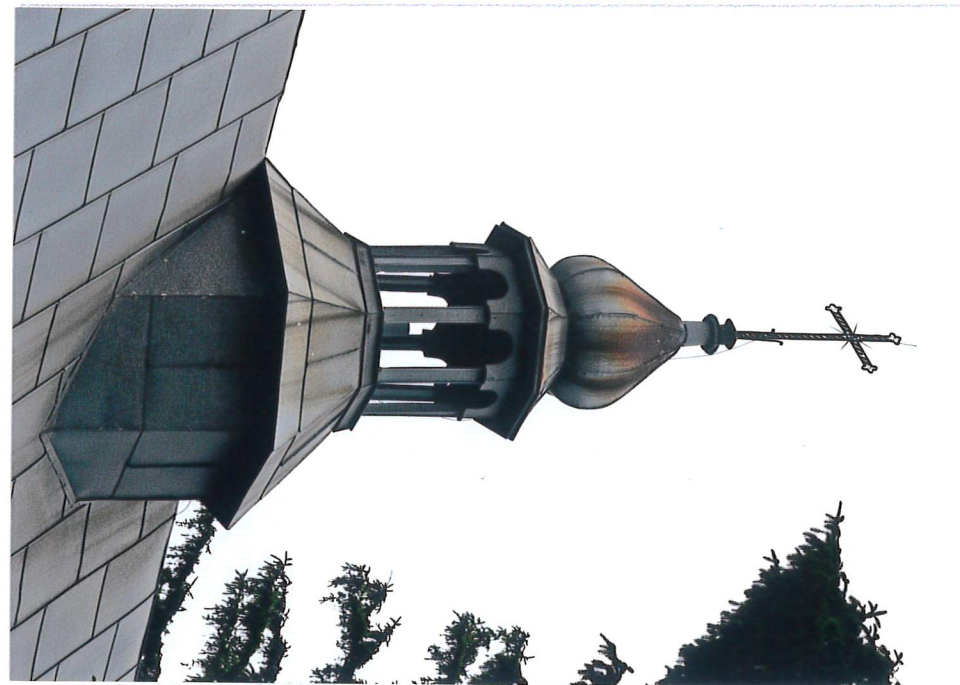
Fot. 5. Wieżyczka w kalenicy, 2019

BRYŁA zwarta, podłużna, 1-kondygnacyjna przykryta dachem dwuspadowym z naczółkiem (od południa) oraz wieżyczką hełmową na sygnaturkę (po środku kalenicy) złożoną z 8-bocznej podstawy, części środkowej również 8-bocznej, ażurowej, arkadkowej i cebulastego hełmu zwieńczonego krzyżem. Przybudówki niższe o połowę, nakryte dachami trójspadowymi.

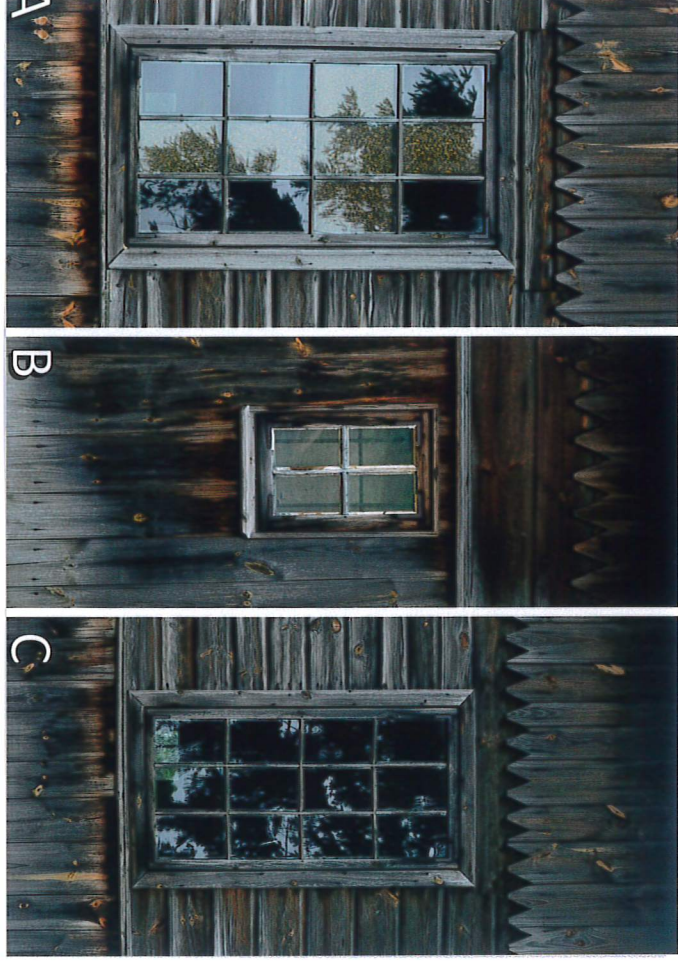
Fot. 6. Okna na elewacji zachodniej (A, C) oraz na ścianie południowej zachodniego aneksu, 2019.

Okna drewniane, 1-skrzydłowe: **1)** ościeżnicowe, pojedyncze, 3-dzielne, 12-kwaterowe – w elewacji frontowej, elewacjach bocznych oraz prezbiterium; **2)** ościeżnicowe, pojedyncze, 2-dzielne, 4-kwaterowe – w ścianie wschodniej wschodniego aneksu (zakrystii) i w ścianie południowej zachodniego aneksu.

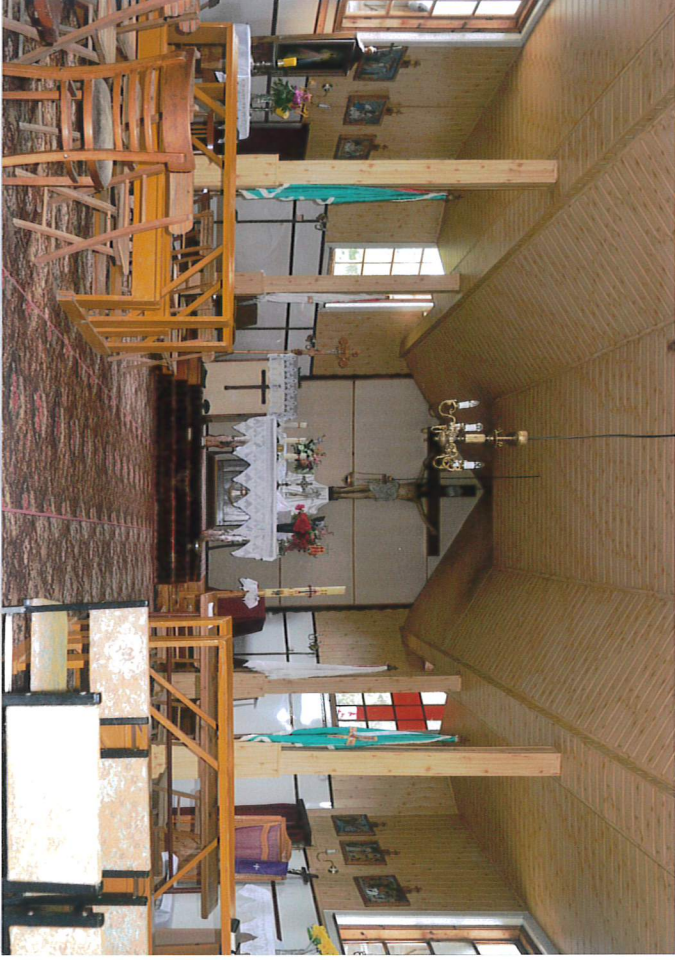
Fot. 7. Wnętrze, 2019.

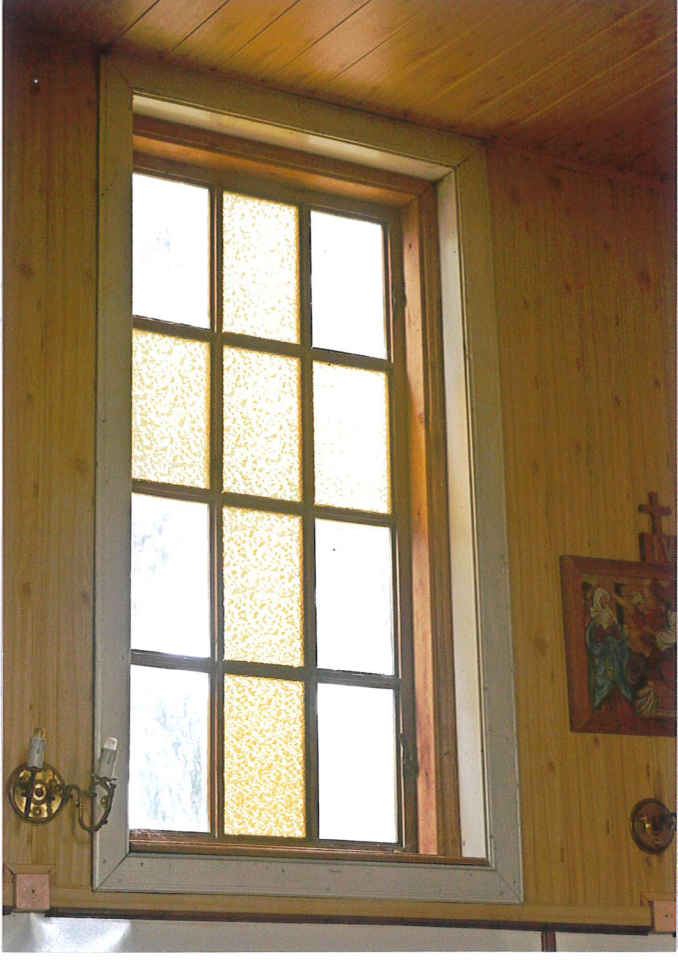
Fot. 8. Okno – widok od wewnątrz, 2019.
