KARTA EWIDENCYJNA ZABYTKU NIERUCHOMEGO WPISANEGO DO REJESTRU ZABYTEKÓW

DWORZEC

**ul. Kolejowa 5
05-660 Warka**

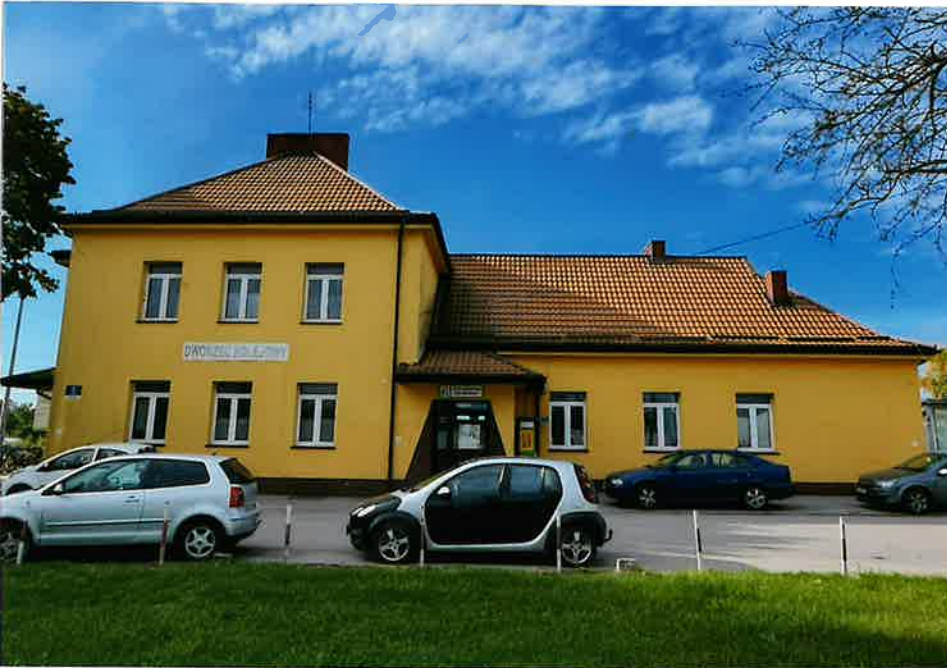
Fot. 1. Elewacja frontowa.

Elewacja północna (frontowa): 8-osiowa, artykułowana rytmem okien i drzwi. Składa się z 3-osiowego dwukondygnacyjnego korpusu głównego z dobudowaną klatką schodową od wschodu i 4-osiowego skrzydła poprzedzonego gankiem z wejściem głównym w osi skrajnej skrzydła. Skrzydło jednokondygnacyjne, cofnięte względem korpusu głównego, ganek nieznacznie niższy od skrzydła. Nad wejściem do klatki schodowej daszek, otwór drzwiowy ujęty geometryczną dekoracją z marmolitu.

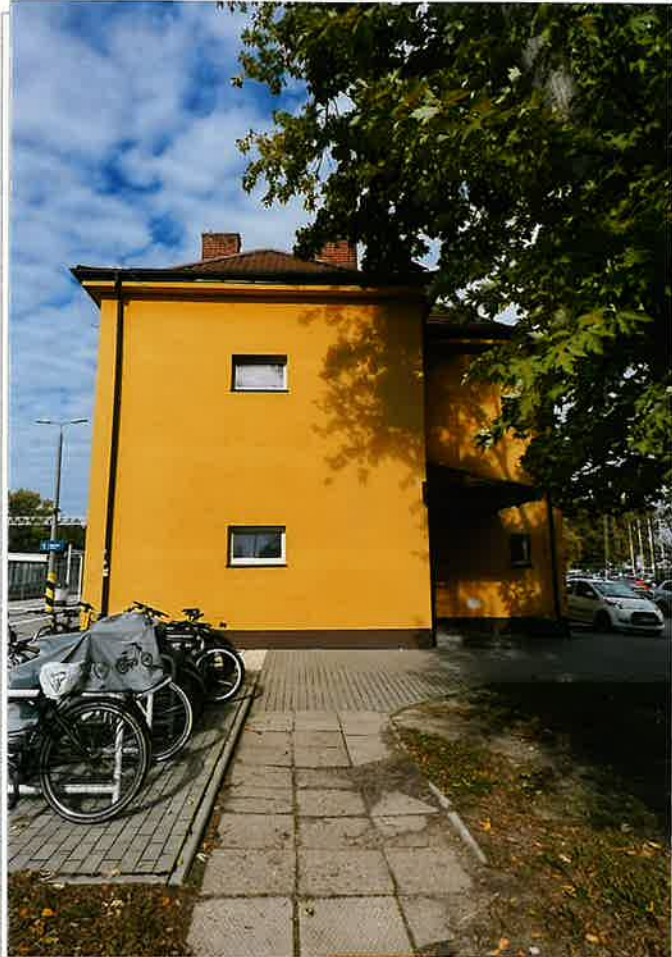
Fot. 3. Elewacja zachodnia

Elewacja zachodnia: dwukondygnacyjna, dwuczłonowa, złożona z korpusu głównego przystosowanego klatką schodową, 2-osiowa, w połowie wysokości daszek nad wejściem

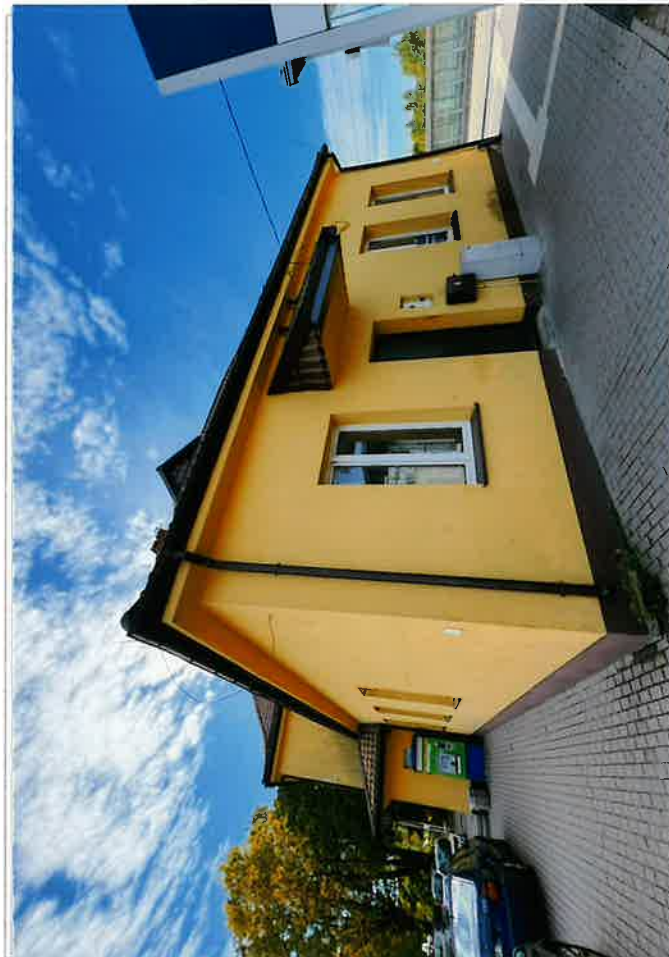
Fot. 4. Elewacja wschodnia

Elewacja wschodnia: 4-osiowa, jednokondygnacyjna, w 2 osi drzwi wejściowe, powyżej daszek jednospadowy.

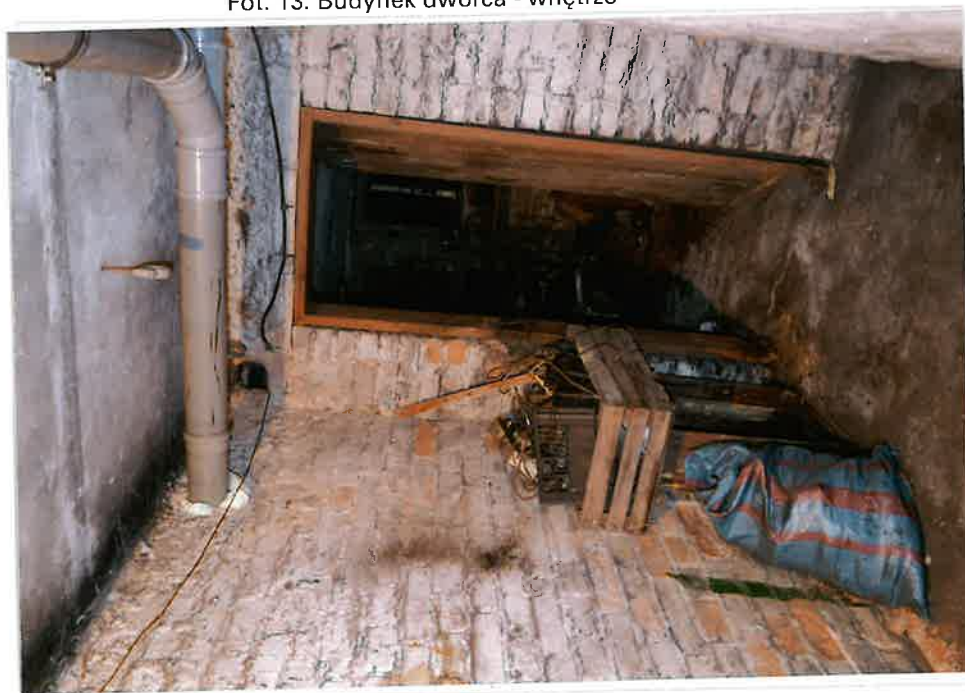
Fot. 14. Wnętrze piwnic

18. Stan zachowania Ogólny stan zachowania budynku dobry/dostateczny, budynek stale użytkowany, remontowany. Część dworcowa użytkowana, uporządkowana. Klatka schodowa (piętro) oraz piwnice nieuporządkowane z zalegającymi przedmiotami. Wnętrze budynku od strony północnej wydzielone i niedostępne dla osób postronnych w stanie złym/dostatecznym, widoczne ubytki w podłodze, odspajające się tynki, zaniedbane. <ul style="list-style-type: none"> • Konstrukcja - dobry, budynek stabilny, bez widocznych odkształceń, • Ściany zewnętrzne - dobry, bez widocznych zawilgoceń i uszkodzeń, • Stolarka okienna i drzwiowa - dobry, wymieniona na PCV, • Pokrycie dachowe - dobry, wymienione na nowe, • Piwnice - zły, stropy z odsłoniętą konstrukcją, widoczne zawilgocenia, odspojenia tynków. 		19. Istniejące zagrożenia, najpilniejsze postulaty konserwatorskie Zagrożenia: <ul style="list-style-type: none"> • Samowolne remonty naruszające wartości obiektu. Postulaty: <ul style="list-style-type: none"> • Zachowanie charakteru zabudowy. • Kompleksowe prace nad rewitalizacją i zagospodarowaniem zespołu z zachowaniem i ekspozycją jego integralności. Uporządkowanie, utwardzenie i odwodnienie terenu. • Remont klatki schodowej, uzupełnienie brakujących elementów barierek i posadzek. • Remont tynków wewnętrznych piwnic z odgrzybieniem. • Remont generalny wewnątrz w części północnej.
