# KARTA EWIDENCYJNA ZABYTKU NIERUCHOMEGO

**LABORATORIUM (budynek nr 7) „SIECI BADAWCZEJ ŁUKASIEWICZ –  
INSTYTUT CHEMII PRZEMYSŁOWEJ IM. PROF. IGNACEGO MOŚCICKIEGO”  
d. INSTYTUTU CHEMII PRZEMYSŁOWEJ**

**1938-1939**

**ul. Rydygiera 8, d. łączności 8**

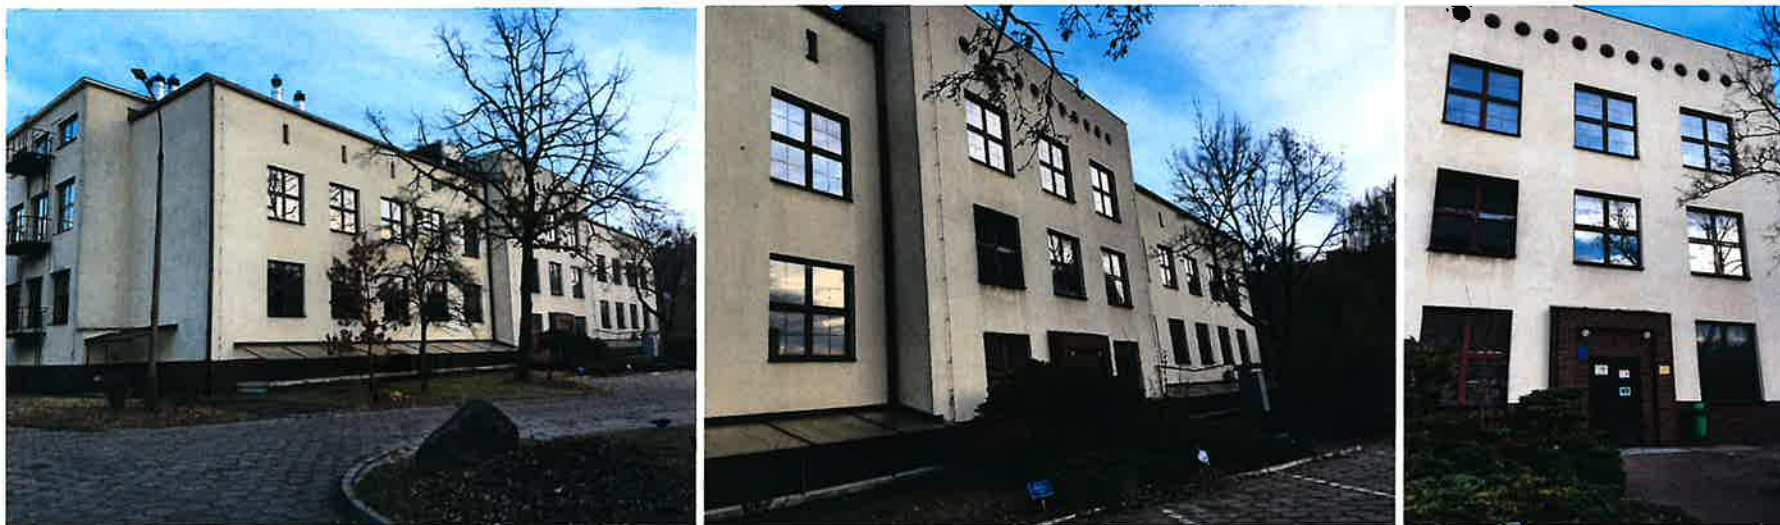
**Fasada:** 13.osiowa, 3.kondygnacyjowa z nieco wyższym 3.osiowym segmentem środkowym i bocznymi wycofanymi segmentami 1.osiowymi. Horyzontalnie dzielona dużymi kwadratowymi otworami okiennymi o podziale krzyżowym, rozmieszczonymi rytmicznie na kondygnacji suterren parteru i piętra. W segmencie środkowym nad ostatnią kondygnacją okulusy poddasza (11), a w przyziemiu lekko wysunięte prosto obramione główne wejście (wtórnie opracowane) i 2 kwadratowe okna z żaluzjami. Drzwi z kwadratowymi płycinami, przeszklone w górnych partiach. Pozostałe 2 wejścia prowadzące do piwnic umieszczone w wycofanych segmentach poprzedzone schodami i osłonięte daszkami. Wzdłuż fasady od ryzalitu niemal do uskokowego narożnika wąskie długie fosy doświetlające okna suterren, wtórnie zadaszone.

IL. 10-12. Widok elewacji frontowej: od strony zach. (10, 11) i fragment środkowy (12).

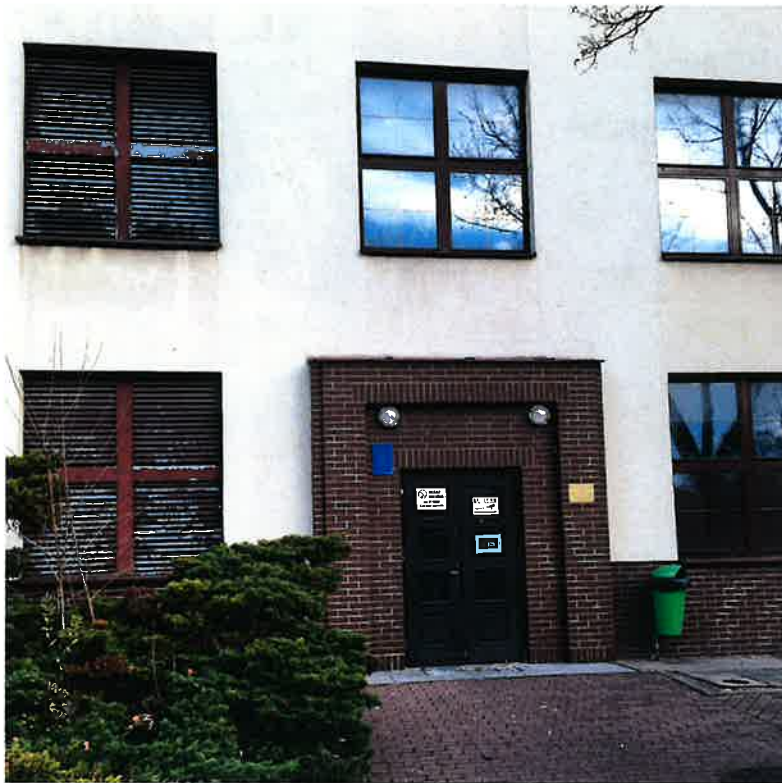
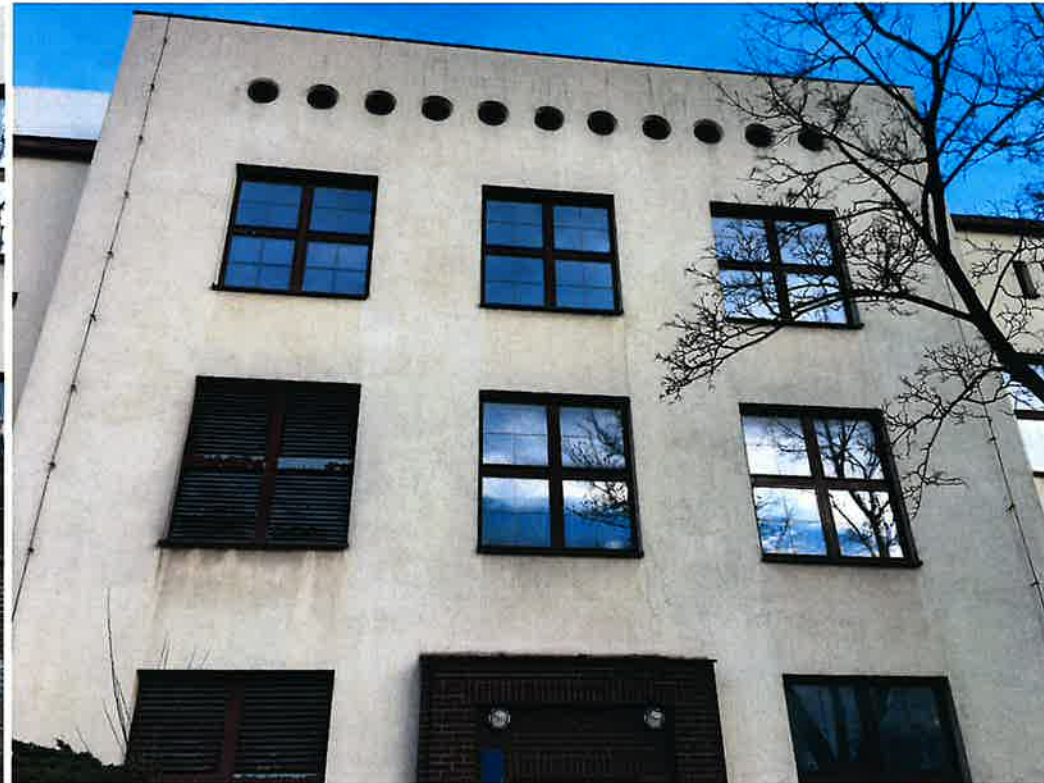
IL. 13, 14. Fragment elewacji frontowej: ryzalit wejścia głównego.

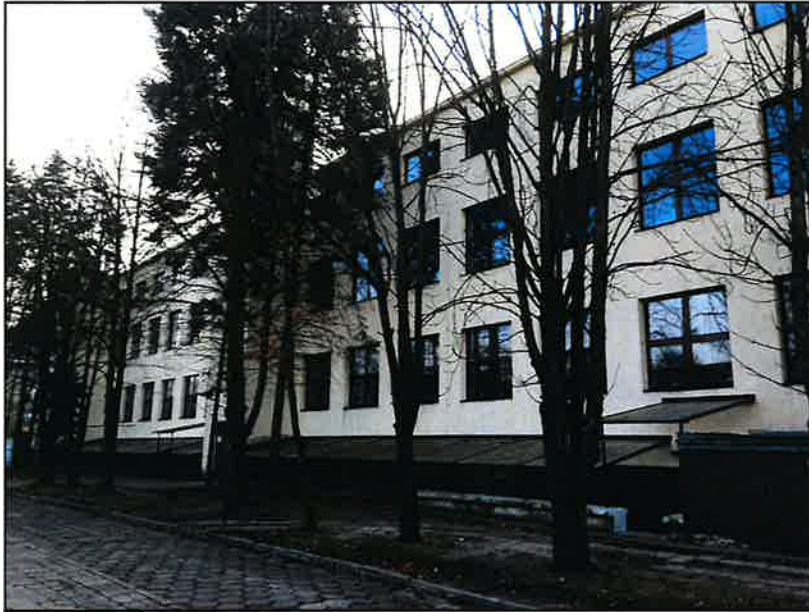
**Elewacja tylna:** horyzontalna, o zbliżonym wyglądzie do fasady: analogicznych wielkościach i podziałach okien (tylko w kondygnacji poddasza o formie leżącego prostokąta), z wyższymi partiami skrajnych segmentów i centralnego pionu dźwigu (bez okien, z wejściem w przyziemiu), rozbijającymi horyzontalny układ. W kondygnacji suterren wąskie długie fosy, jak od frontu.

**IL. 15. Elewacja tylna (wsch.).**

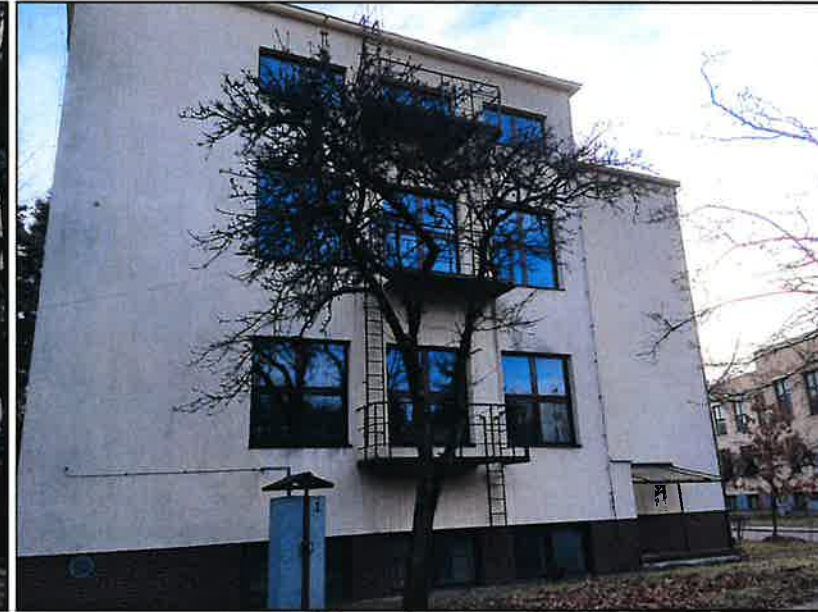
**Elewacje szczytowe:** 3.osiowe, rozwiązane identycznie: otwory okienne jak w pozostałych elewacjach - kwadratowe tylko na ostatniej kondygnacji prostokątne; stalowe pomosty ewakuacyjne czy technologiczne. Od strony elewacji pd. dodatkowo niesymetryczna zadaszona studzienka suterreny.

**IL. 16. Elewacja boczna (pn.).**

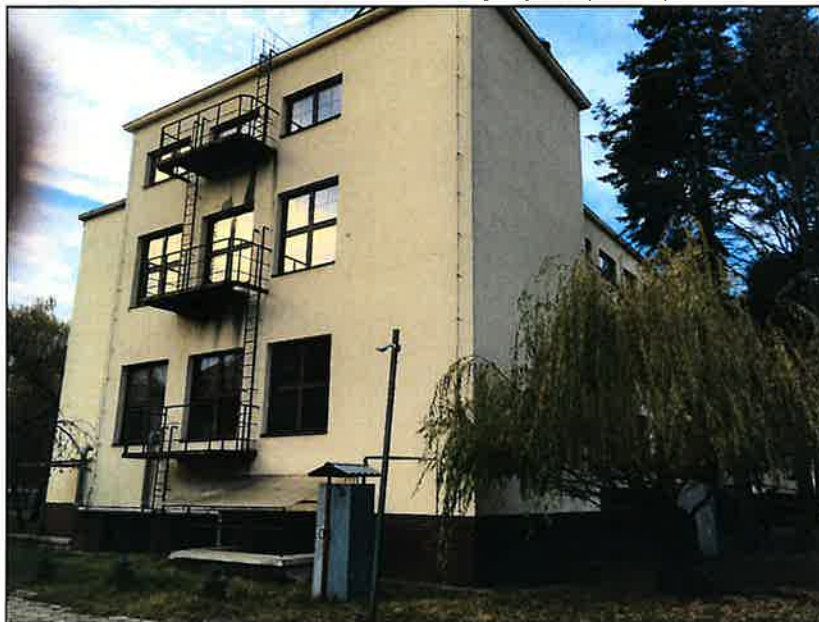
**IL. 17. Elewacja boczna (pn.).**

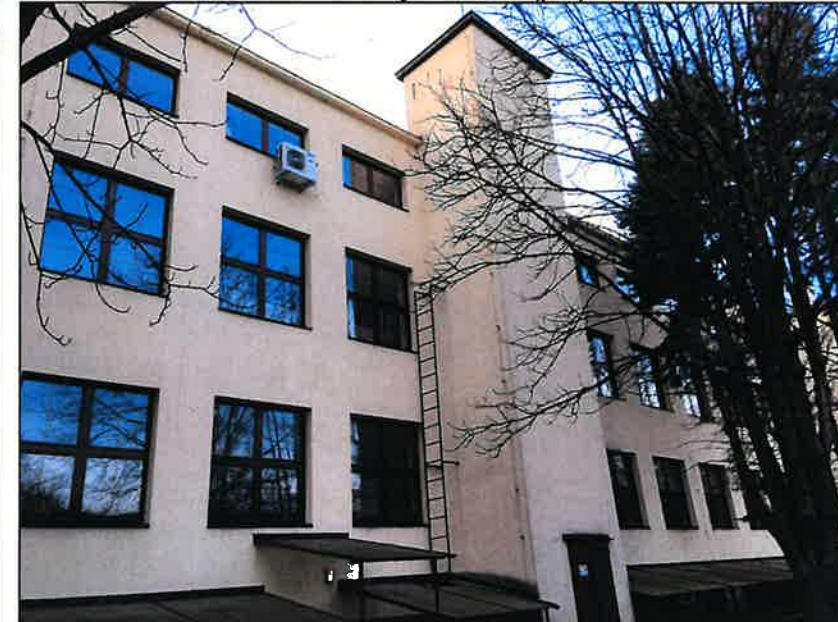
**IL. 18. Elewacja tylna (wsch.) ze współczesną dobudową.**

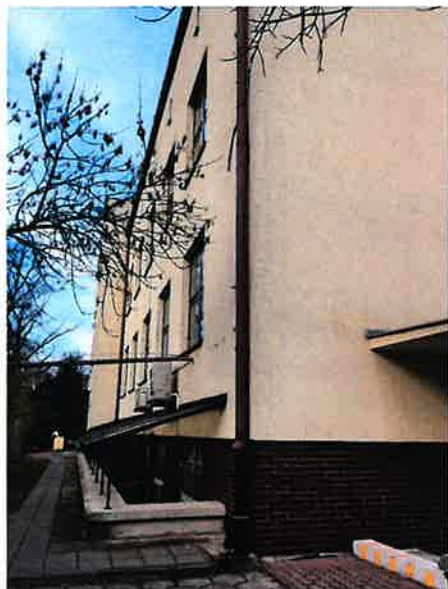
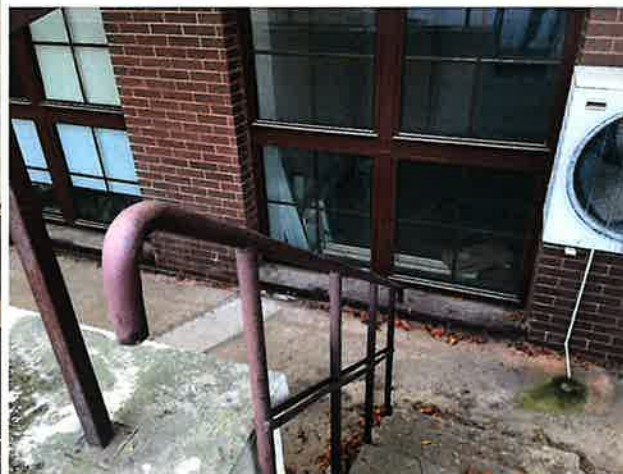
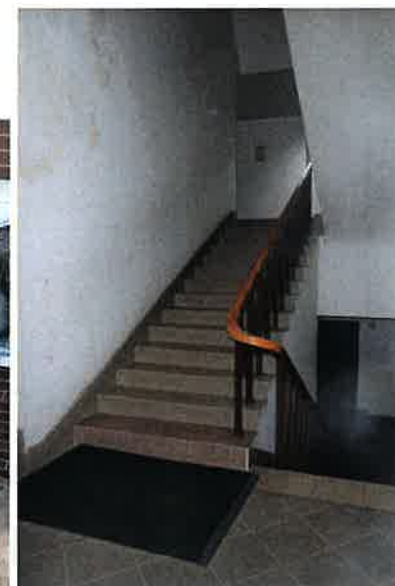
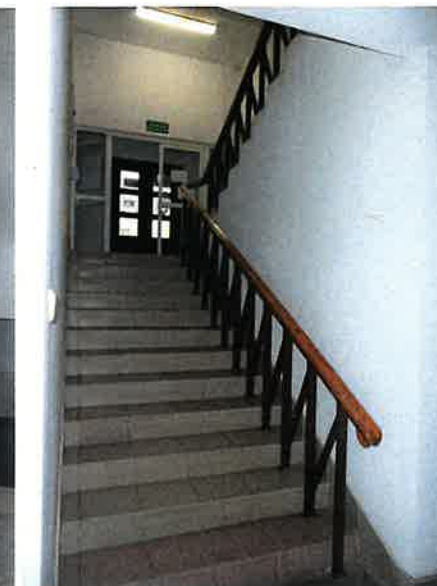
IL. 19. Widok elewacji frontowej od strony pd. IL. 20. Fosa suterenu w elewacji tylnej. IL. 21, 22. Klatka schodowa: widok do strony wejścia (21) i suterenu (22).

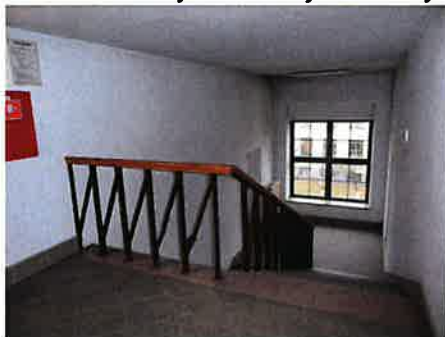
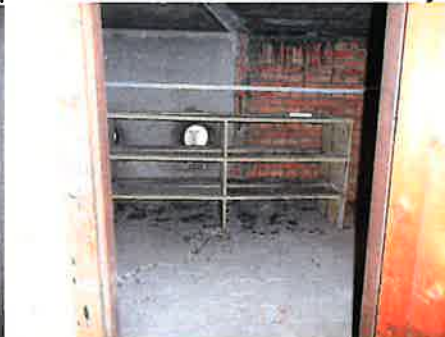
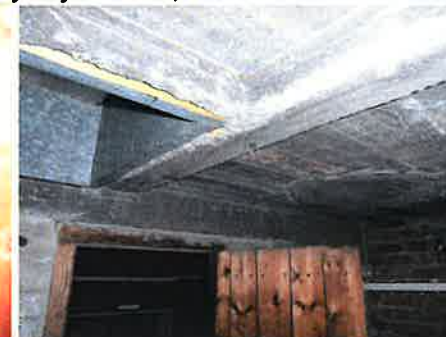
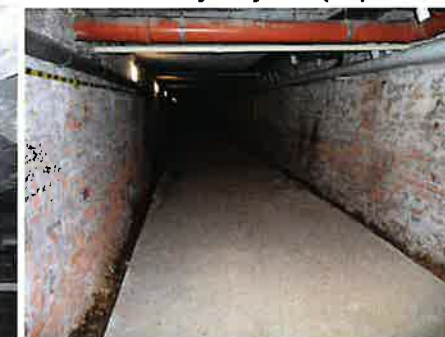
IL. 23. Klatka schodowa - ostatnia kondygnacja. IL. 24. Poddasze ryzalitu. IL. 25. Stropodach części frontowej. IL. 26. Kanał wentylacyjny w piwnicy.

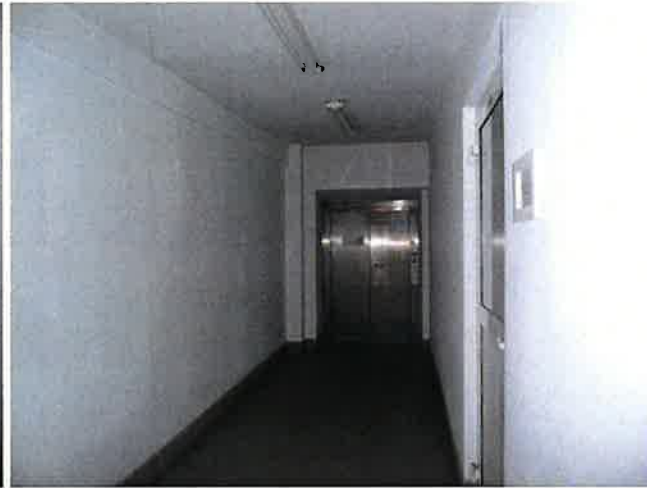
Na wprost klatki schodowej współczesny dźwig towarowo-osobowy.

**IL. 28.** Widok na szyb dźwigowy (w dobudówce).

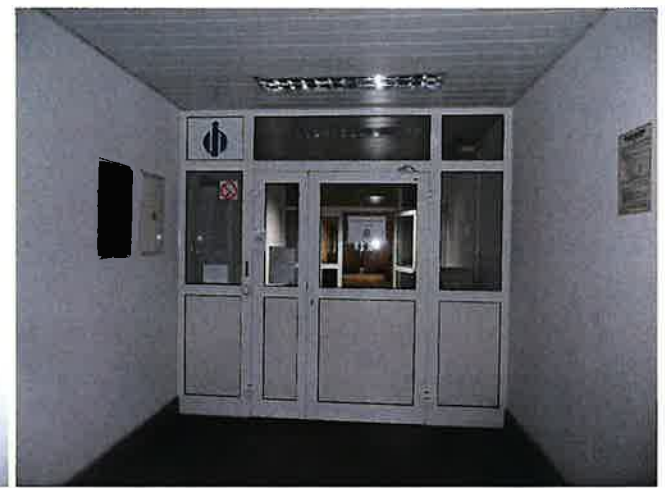
Drzwi wewnętrzne: wtórne z PCV 1. i 2.skrzydłowe lub 3.skrzydłowe, pływiny i szklone, niektóre z nadświetlem; drewniane 1.skrzydłowe, pełne.

**IL. 29.** Drzwi korytarza piętra.

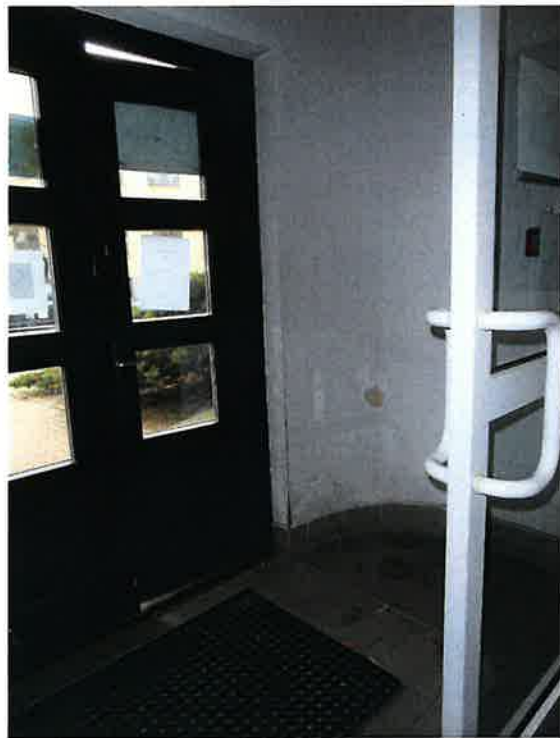
Drzwi zewnętrzne: wejściowe na klatkę schodową - 2.skrzydłowe drewniane, 8.podziałowe, pływiny i szklone (oryginalne), pozostałe 1.lub 2.skrzydłowe pełne, drewniane (?).

**IL. 30.** Drzwi wejściowe.
