KARTA EWIDENCYJNA OBIEKTU NIERUCHOMEGO NIEWPISANEGO DO REJESTRU ZABYTKÓW

Budynek dawnej synagogi

ul. Bambusowa 9

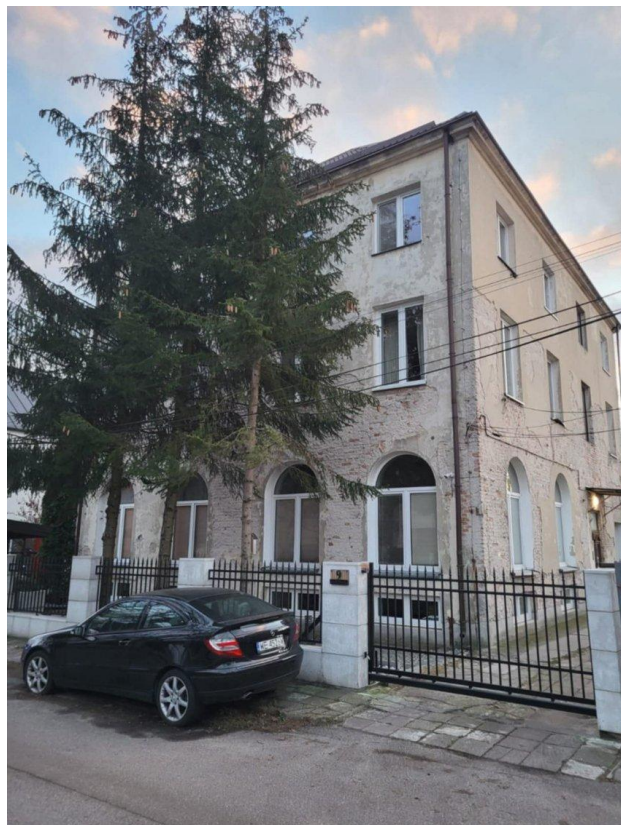
9. Materiały graficzne

Budynek założony na rzucie prostokąta, murowany z cegły, podpiwniczony, 3-kondygnacyjny, z użytkowym poddaszem, o wielopłociowym dachu krytym dachówką (wtórna). Elewacje są 4-osiove, tynkowane, o skromnym detalu architektonicznym w postaci profilowanego gzymsu koronującego. Okna parteru zamknięte są łukiem pełnym, pozostałe otwory okienne są prostokątne. W elewacji północnej i południowej w drugiej osi znajduje się wejście. Od strony zachodniej do budynku przylega parterowy, murowany aneks, o wielopłociowym dachu krytym papą. Elewacje aneksu są 2-osiove.

Dostateczny. Liczne odspojenia i odparzenia tynku. Współczesna stolarka okienna i drzwiowa.

- zachowanie gabarytów i bryły budynku
- przeprowadzenie konserwacji obróbek blacharskich i systemu odprowadzania wody opadowej
- wykonanie izolacji przeciwwilgociowej fundamentów
- przeprowadzenie remontu dachu parterowej części
