# KARTA EWIDENCYJNA ZABYTKU NIERUCHOMEGO WPISANEGO DO REJESTRU ZABYTKÓW

**R A D O M**

**DOM STANISZEWSKICH**

**Pl. Konstytucji 3 Maja 8**

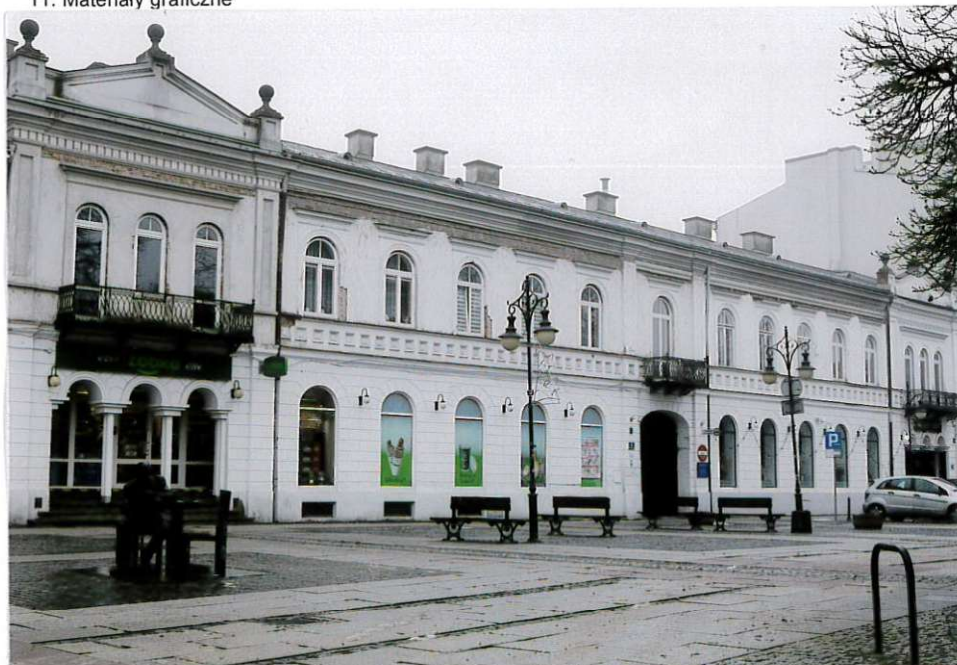
Fot. 1. Elewacja frontowa

**Elewacja frontowa** siedemnastoosiowa, zakomponowana symetrycznie z bramą przejazdową na osi, zamkniętą łukiem nadwieszonym; oś centralna flanowana dwoma pilastrami przeprowadzonymi przez całą wysokość elewacji (gładkiego cokołu, boniowanego parteru, fryzu międzykondygnacyjnego, gładkiego pierwszego piętra, i gzymsu kordonowego); cokół gładki, parter boniowany (boniowanie poziome, płytowe płaskie, gładkie), wokół arkadowych okien i drzwi boniowanie po łuku: pierwsze piętro gładkie, pomiędzy parterem a piętrem fryz międzykondygnacyjny, w formie wypukłych rozetek zagłębionych w kwadratowych, wklęsłych, izolowanych polach, ściana frontowa zwieńczona masywnym profilowanym gzymsem kordonowym, po obu stronach bramy wjazdowej po pięć osi okien zamkniętych arkadowo; okna drugiej kondygnacji umieszczone w prostokątnych płycinach, arkady zaakcentowane schodkowym łukiem, ponad oknami drugiej kondygnacji gzymsy odcinkowe; w obrębie trzech skrajnych osi ryzalitty pozorne przechodzące ponad dach, zwieńczone trójkątnymi szczytami, obwiedzionymi profilowanymi gzymśami przechodzącym w miejscu szczytowym w prostokąt, z kulą, po bokach postumenty zwieńczone kulami, ryzalitty pozorne flanowane pilastrami (gładkimi w cokole, boniowanymi w parterze, gładkimi w obrębie przestrzeni międzykondygnacyjnej, z prostokątnym wgłębieniem w obrębie drugiej kondygnacji, dekorowane gzymsem kostkowym, mającymi kontynuację w obrębie gzymsu kordonowego; w przestrzeni między pilastrami fryz floralny w obrębie ryzalitów pozornych po trzy osie arkadowych okien, w parterze potrójne arkadowe wejście wsparte na czterech wiązkach bliźniaczych smukłych kolumn, w tym dwóch par przyściennych. Oś centralna oraz potrójne osie ryzalitów bocznych zaakcentowane balkonami; balkony żeliwne, wsparte na esowatych wspornikach, balustrady ażurowe w formie przenikających się soczewek, dzielonych na segmenty esownicą, dekorowane od dołu i góry meandrą, płyta balkonowa wykończona galeryjkami.

| 18. Stan zachowania<br><br>Ogólny stan zachowania budynku: dobry <ul style="list-style-type: none"> <li>Fundamenty dobry, ściany piwnic wykazują zawilgocenie.</li> <li>ściany – dobry, drobne pęknięcia i zarysowania;</li> <li>tynki – dostateczny, miejscowa korozja w obrębie elewacji frontowej</li> <li>stropy – dobry;</li> <li>posadzki – dobry;</li> <li>stolarka okienna – wtórna; stolarka drzwiowa – dobry;</li> <li>rynny, rury spustowe i obróbki blacharskie – dobry;</li> <li>wieżba i pokrycie dachowe – dobry;</li> <li>pokrycie dachowe – dobry;</li> <li>sztukateria – dostateczny, drobne uszkodzenia, spękania</li> </ul> | | 19. Istniejące zagrożenia, najpilniejsze postulaty konserwatorskie<br><br>Postulaty konserwatorskie: <ul style="list-style-type: none"> <li>Usunięcie przyczyny zawilgocenia piwnic i ich osuszenie.</li> <li>Wykonanie remontu konserwatorskiego elewacji frontowej.</li> <li>Wymiana okien PCV na drewniane.</li> </ul> | |

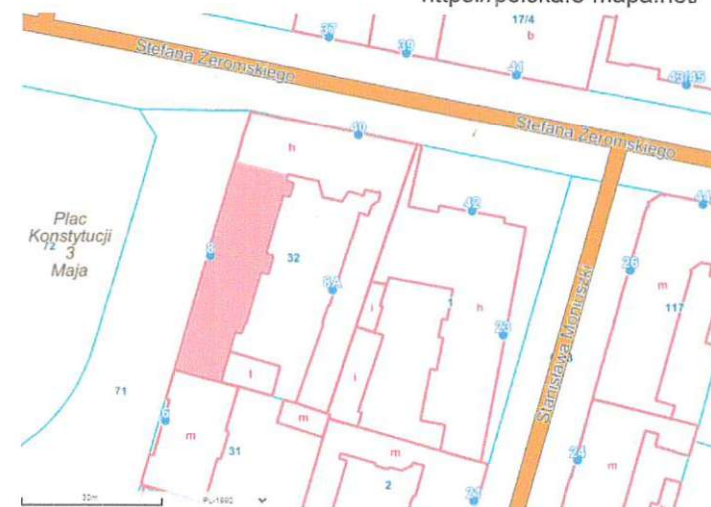
Plan sytuacyjny 1:150

**SYTUACJA:** w centrum miasta, we wschodniej pierzei placu Konstytucji 3 Maja, w zabudowie zwartej, pierzejowej, na prostokątnej działce siedliskowej, w jej zachodniej części. Kamienica zwrócona frontem do placu, częściowo podpiwniczony.

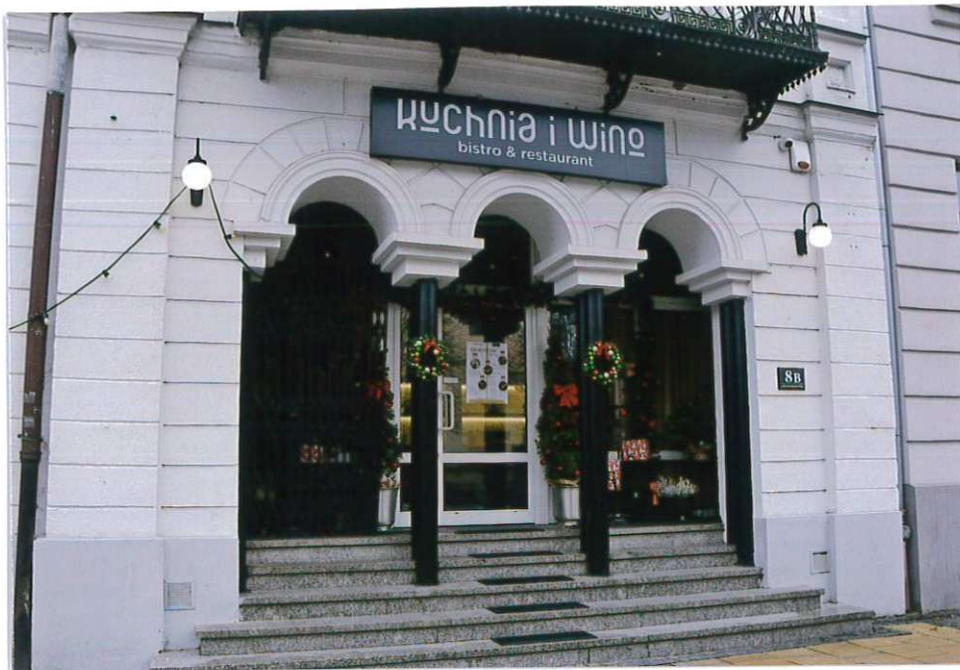
Fot. 2. Przyziemie ryzalitu południowej elewacji frontowej.

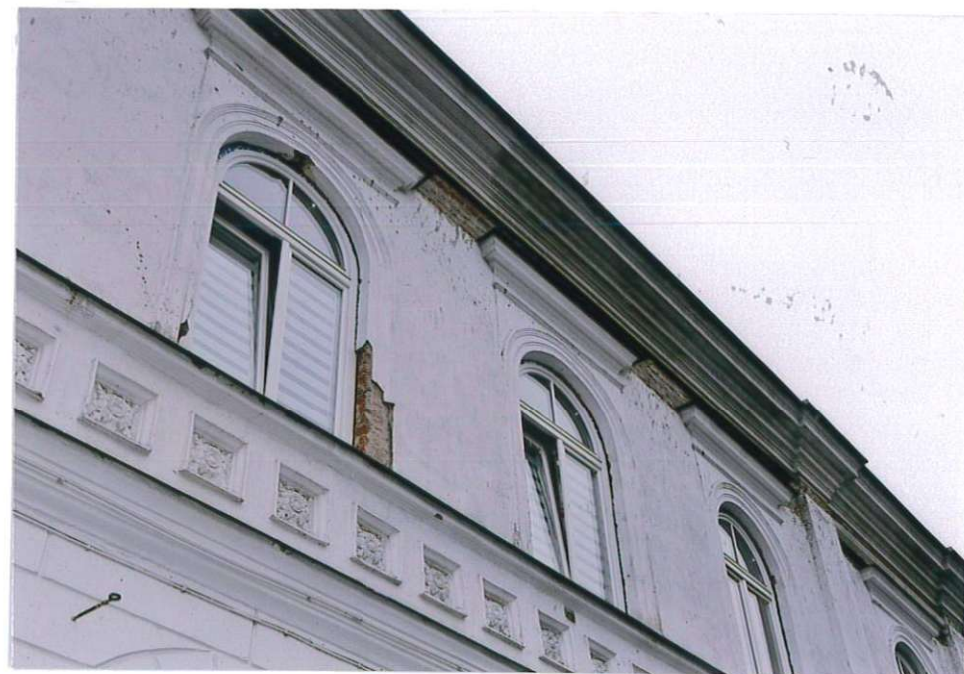
Fot. 3. Elewacja frontowa. Zniszczenia w obrębie piętra.

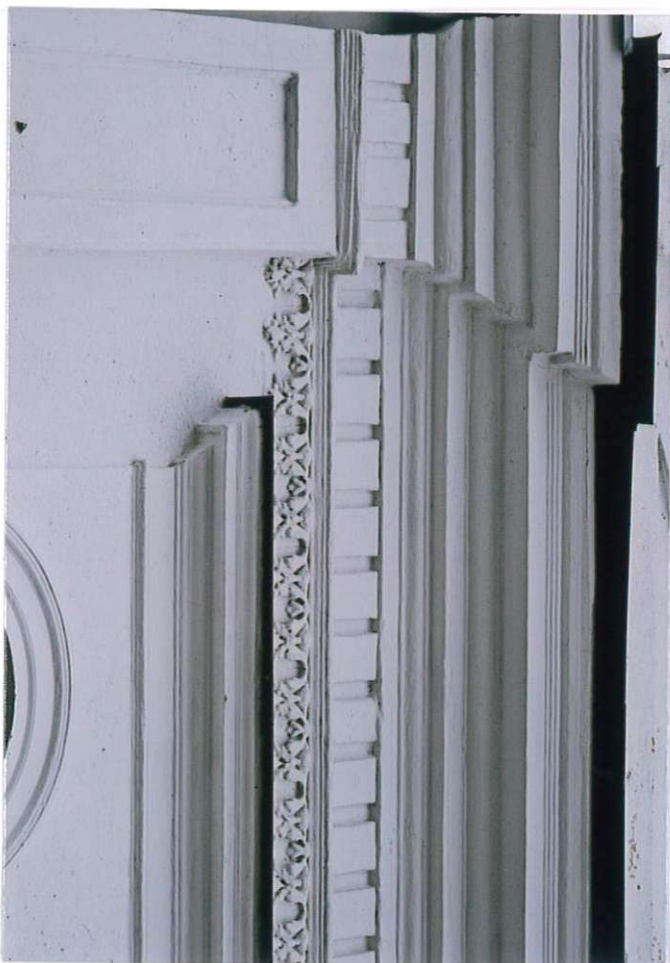
Fot. 4. Detal gzymsu koronującego elewacji frontowej.

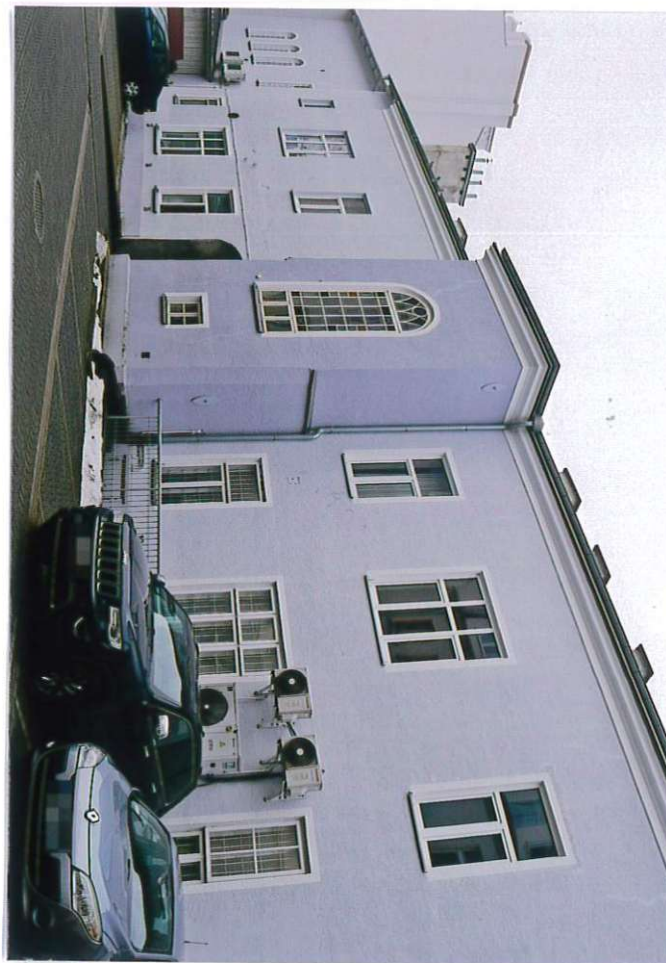
**Elewacja tylna**, tynkowana, z gładkim cokołem i gzymsem wieńczącym w środkowej części budynku, piętnastoosiowa, nieregularna o zróżnicowanej stolarce okiennej, w ósmej osi brama wjazdowa, w dziewiątej pion głównej klatki schodowej, z arkadowym oknem wielodzielnym, w czternastej osi ryzalit o trzech kondygnacjach.

Fot. 5. Elewacja od podwórza.

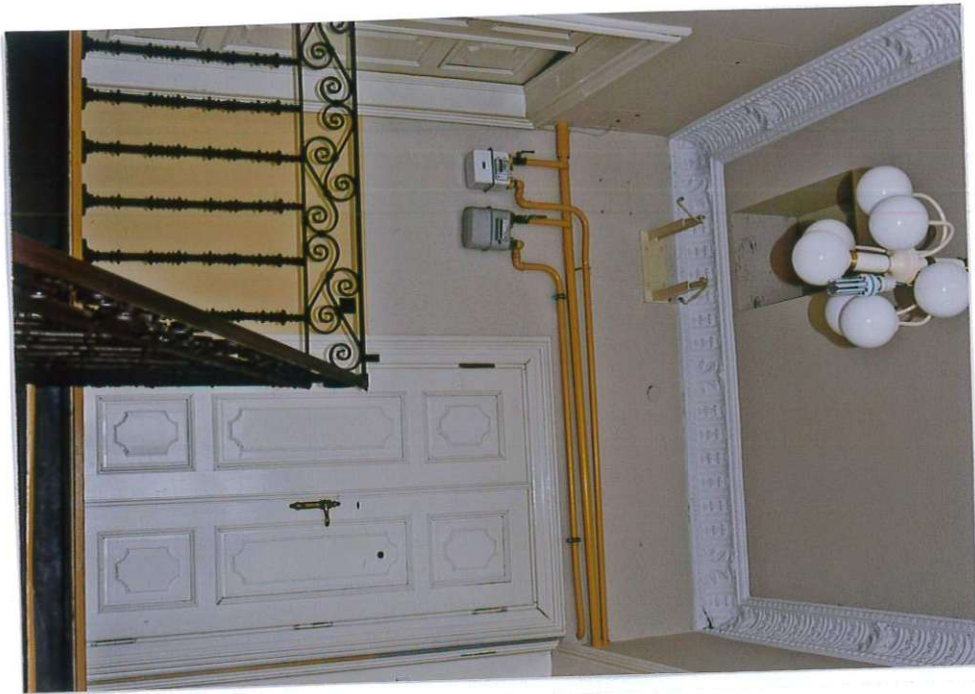
Fot. 7. Klatka schodowa - piętro.

**Główna klatka schodowa:** w ryzalicie z wejściem z lewej strony bramy przejazdowej, schody dwubiegowe, konstrukcji żeliwno-drewnianej, podstopnice, belki policzkowe, balustrada, żeliwne, stopnice drewniane wewnętrzna

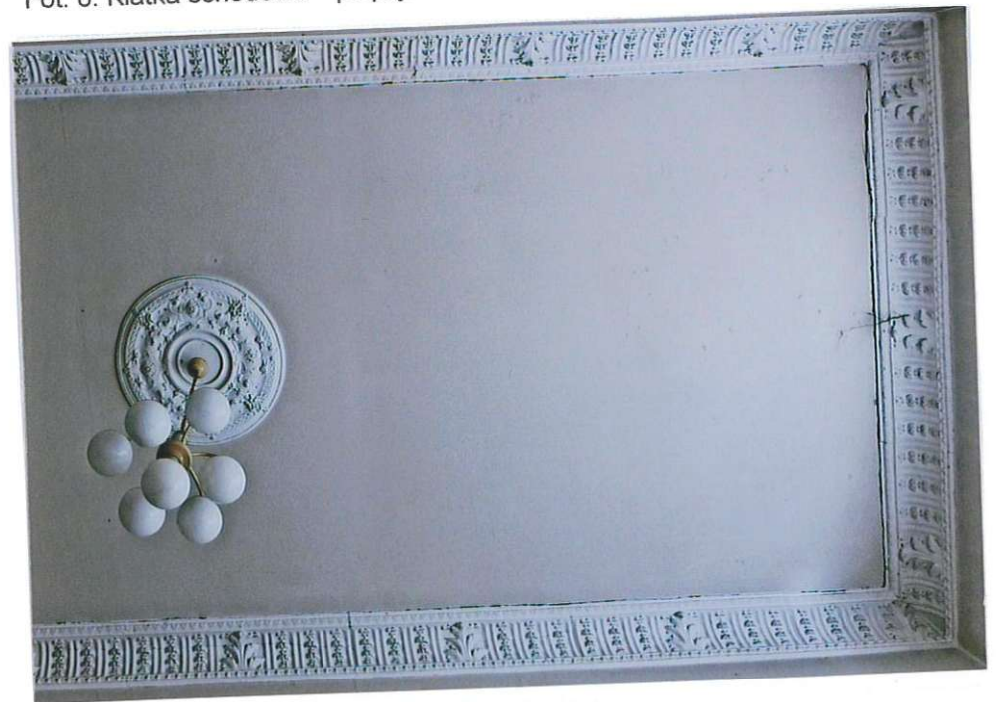
**WNĘTRZE** klatki schodowe dekorowane w obrębie fasety fryzem palmetowym, drzwi wejściowe do lokali płycinowe, schody żeliwo-drewniane.

Fot. 10. Sztukateria sufitu klatki schodowej.
