# KARTA EWIDENCYJNA ZABYTKU NIERUCHOMEGO

Biurowiec ORBIS

1949-1953

al. Bracka 16

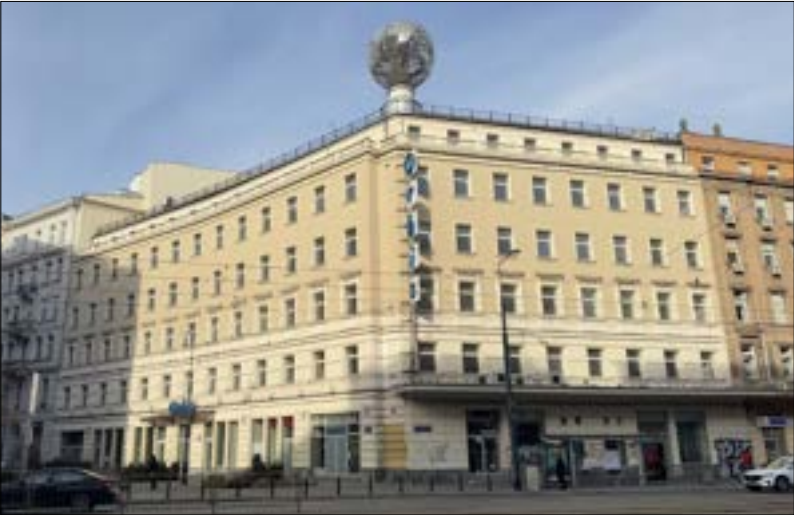
Widok budynku od strony południowo-wschodniej.

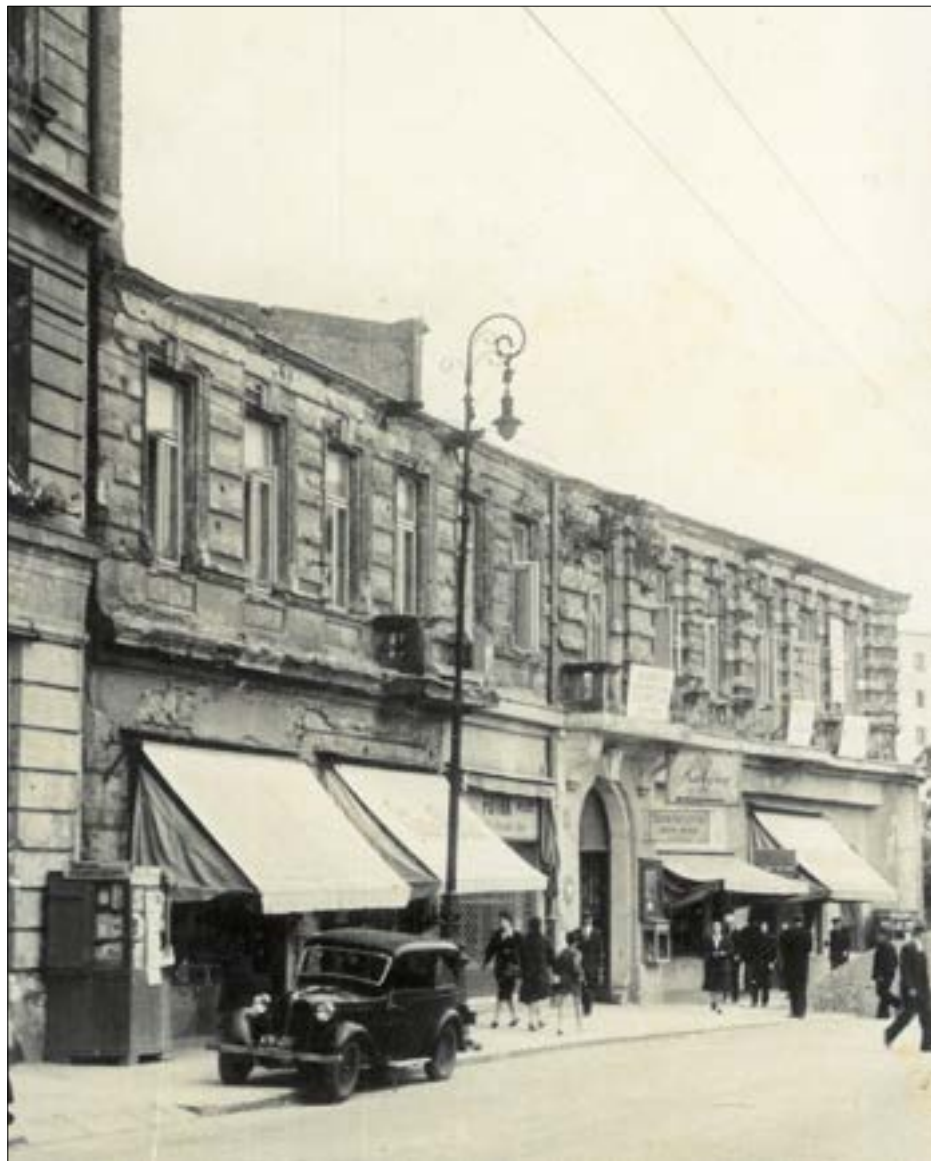
Widok kamienicy od strony ul. Brackiej tymczasowo obniżonej do czasu rozpoczęcia budowy nowego budynku biurowego. 1948 r. (źródło: ze zbiorów M. St. Warszawy - Biuro Organizacji Urzędu, Wydział Archiwum)

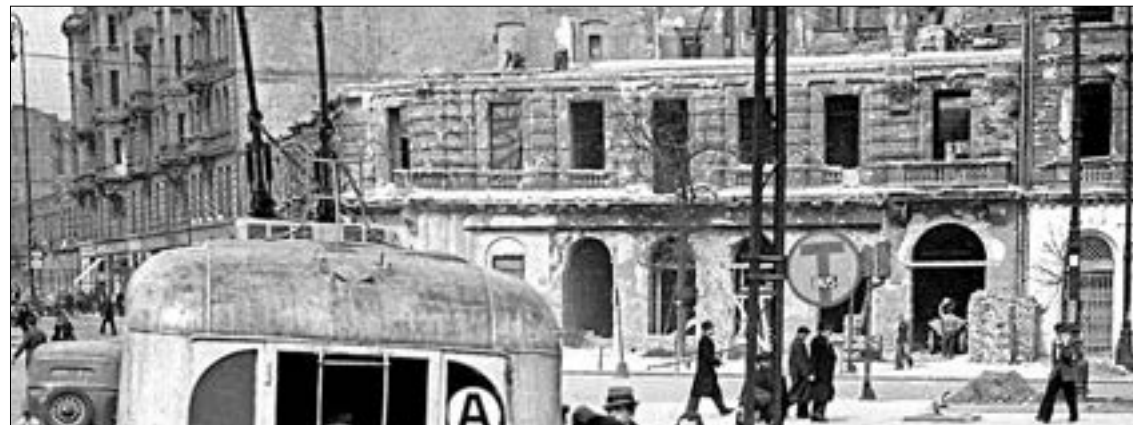
Fragment zdjęcia z 1946 r., w głębi widoczna kamienica przy ul. Brackiej 16 podczas prac porządkowych i adaptacji na cele usługowe (tymczasowe - do sierpnia 1949 r.). Zachowane ściany i kominy powyżej kondygnacji I piętra zostały wyburzone. (źródło: <https://fotopolska.eu/>)

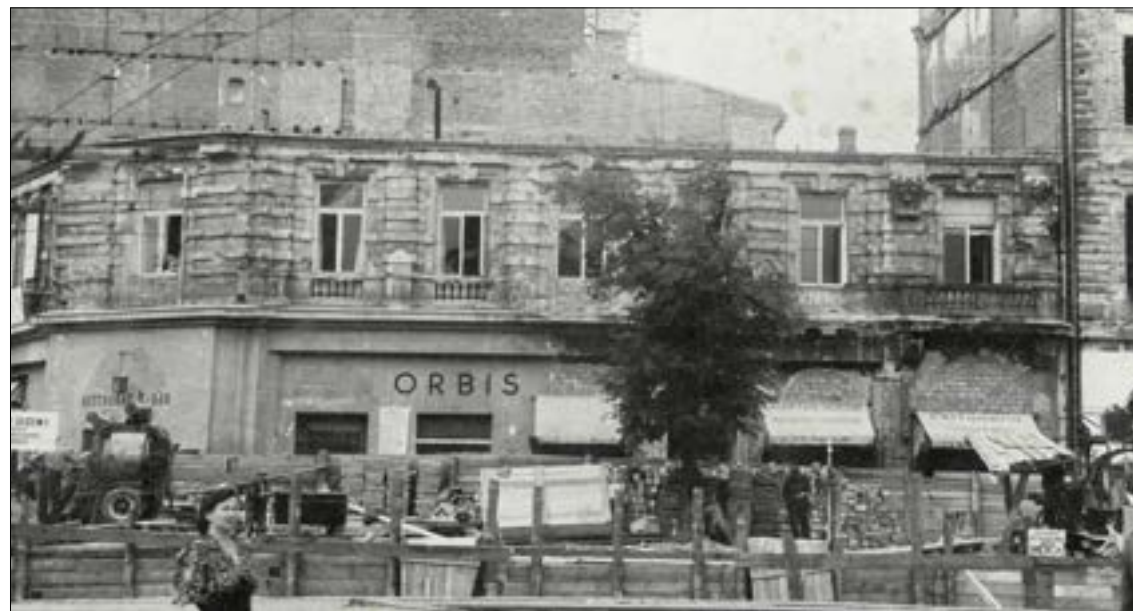
Widok kamienicy od strony Al. Jerozolimskich tymczasowo obniżonej do czasu rozpoczęcia budowy nowego budynku biurowego. 1948 r. Na pierwszym planie widoczna budowa drugiego tunelu linii średnicowej. (źródło: ze zbiorów M. St. Warszawy - Biuro Organizacji Urzędu, Wydział Archiwum)

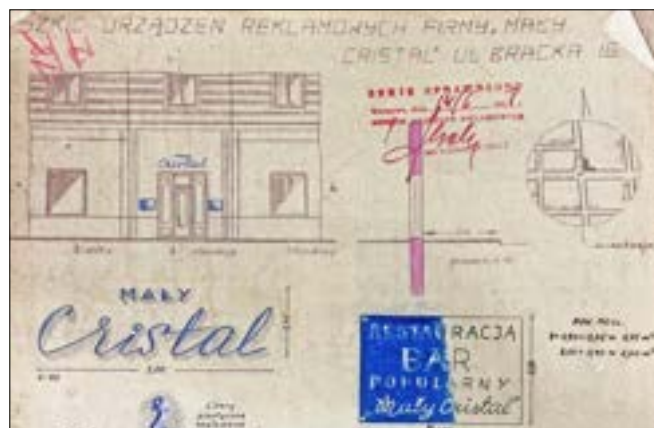
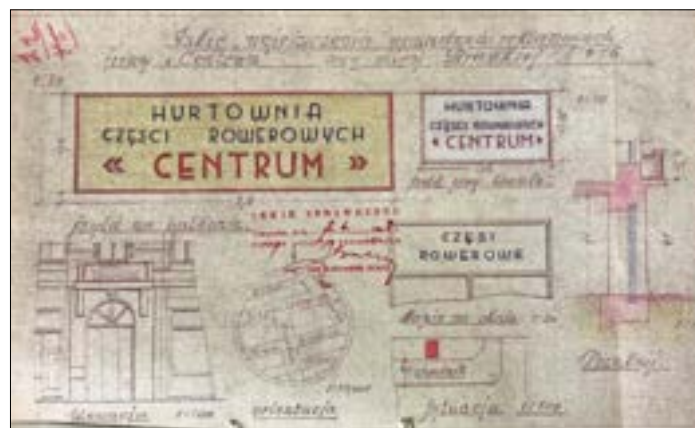
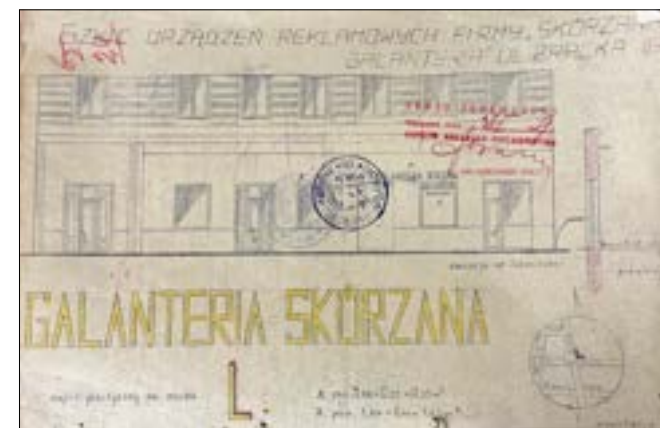
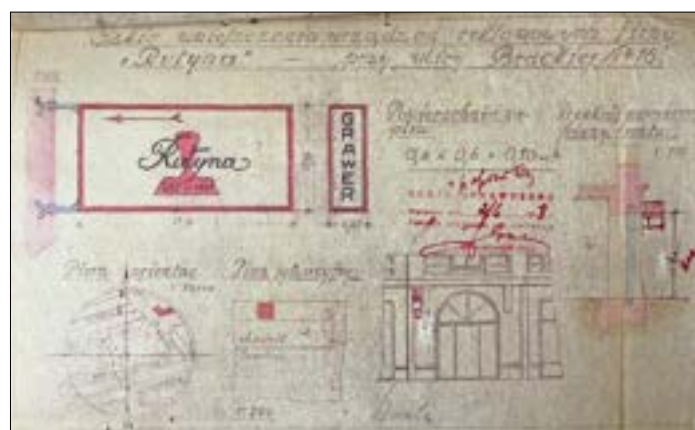
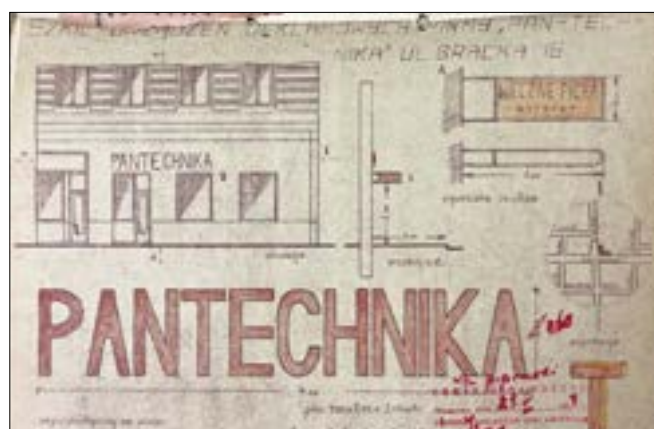
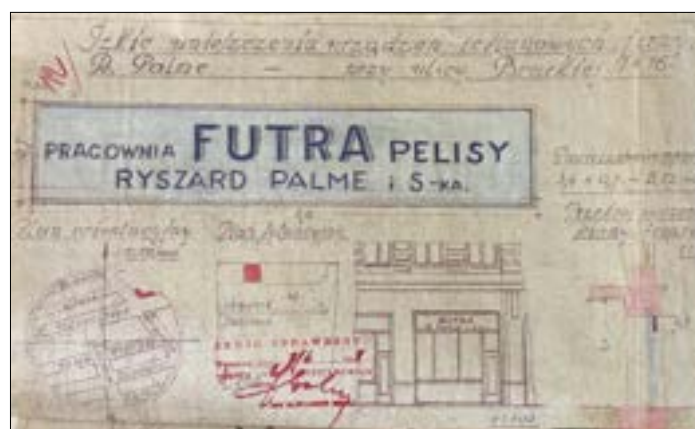
Zdjęcia archiwalnych „szkiców umieszczania urządzeń reklamowych” na elewacji budynku przy ul. Brackiej 16, dołączanych do podań o umieszczenie reklam, składanych przez najemców w latach 1946-1948. (źródło: ze zbiorów M. St. Warszawy - Biuro Organizacji Urzędu, Wydział Archiwum; fot. Jakub Andrzejewski, 2025 r.)

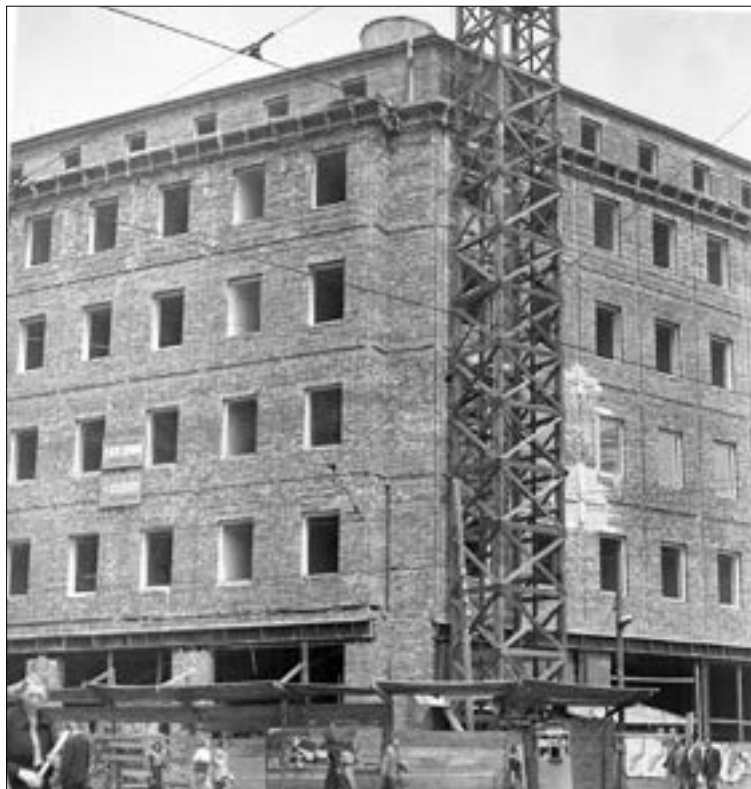
Budowa budynku biurowego przy Brackiej 16, widok od strony południowej i Al. Jerozolimskich. Widoczny stan surowy budynku z próbnym fragmentem elewacji wykonanym przed zmianą projektu. Zdjęcie z połowy 1950 r. (fot. ze zbiorów prywatnych, źródło: <http://fotopolska.eu>)

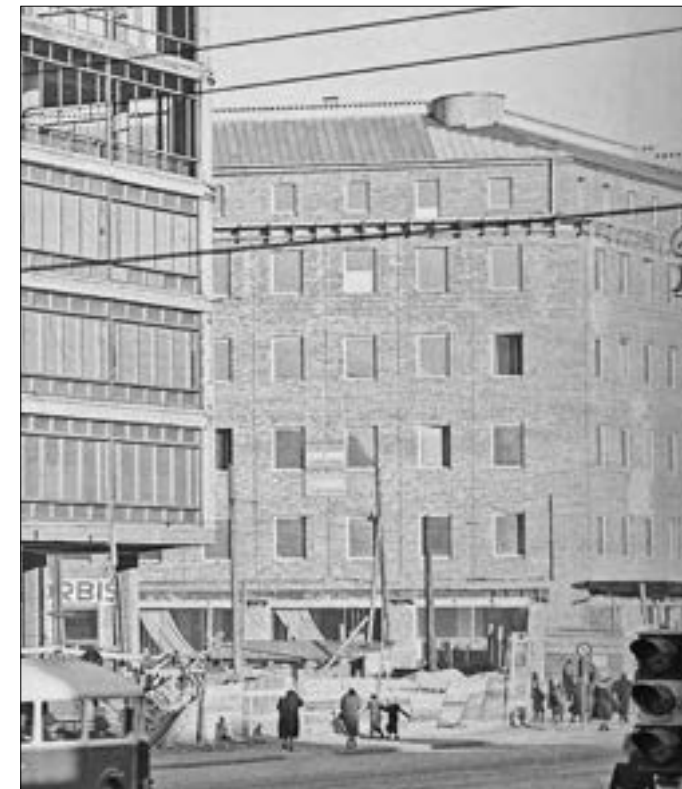
Budowa budynku biurowego przy Brackiej 16, widok od strony południowej i Al. Jerozolimskich. Widoczny stan surowy budynku. Zdjęcie z końca 1950 r. (źródło: NAC; <http://fotopolska.eu>)

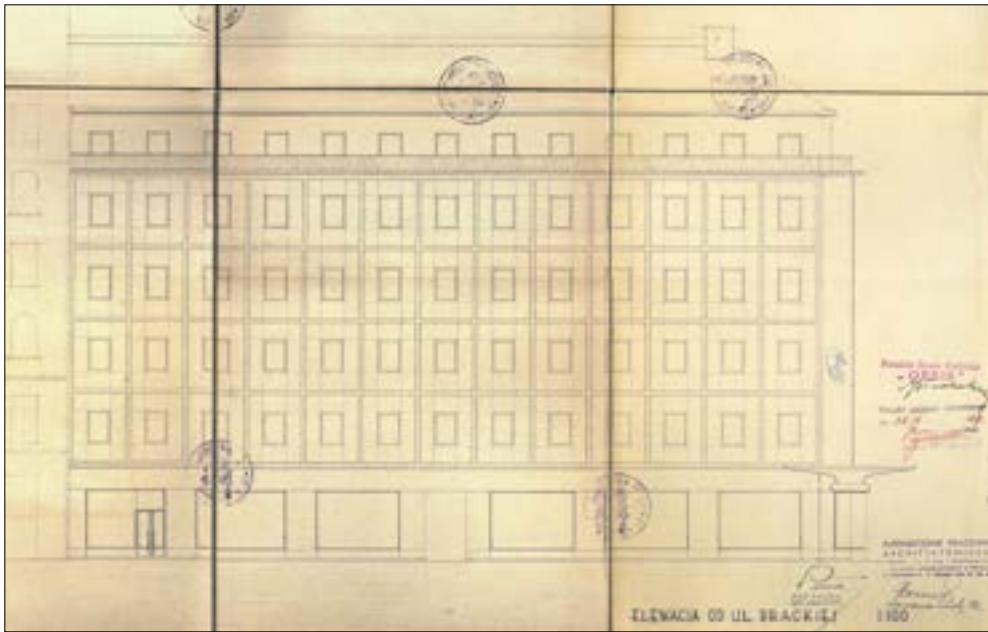
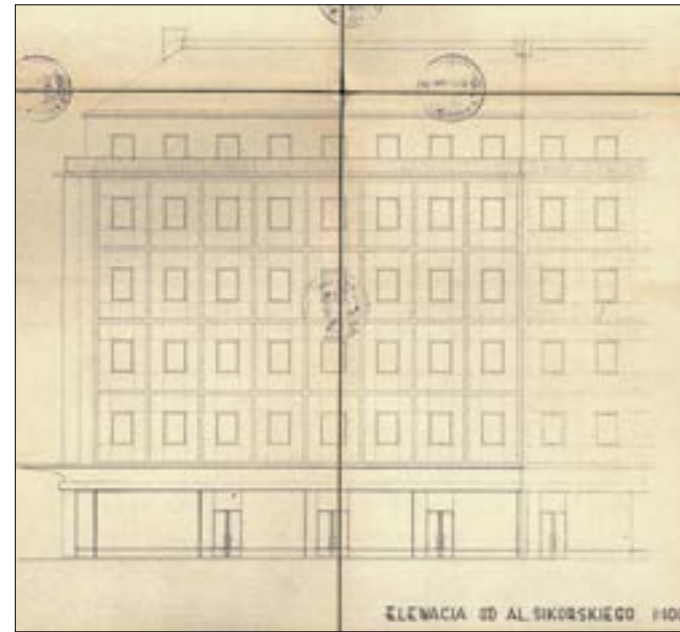
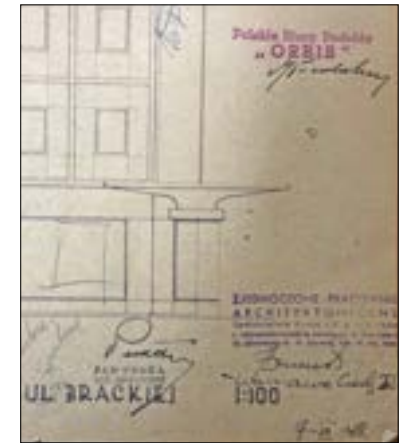
Elewacje budynku biurowego od strony ul. Brackiej i Al. Jerozolimskich. Projekt budowlany z września 1948 r. został zatwierdzony do realizacji i dla którego wydano pozwolenie na budowę. Po prawej (w powiększeniu) podpisy autorów projektu. (źródło: ze zbiorów M. St. Warszawy - Biuro Organizacji Urzędu, Wydział Archiwum)

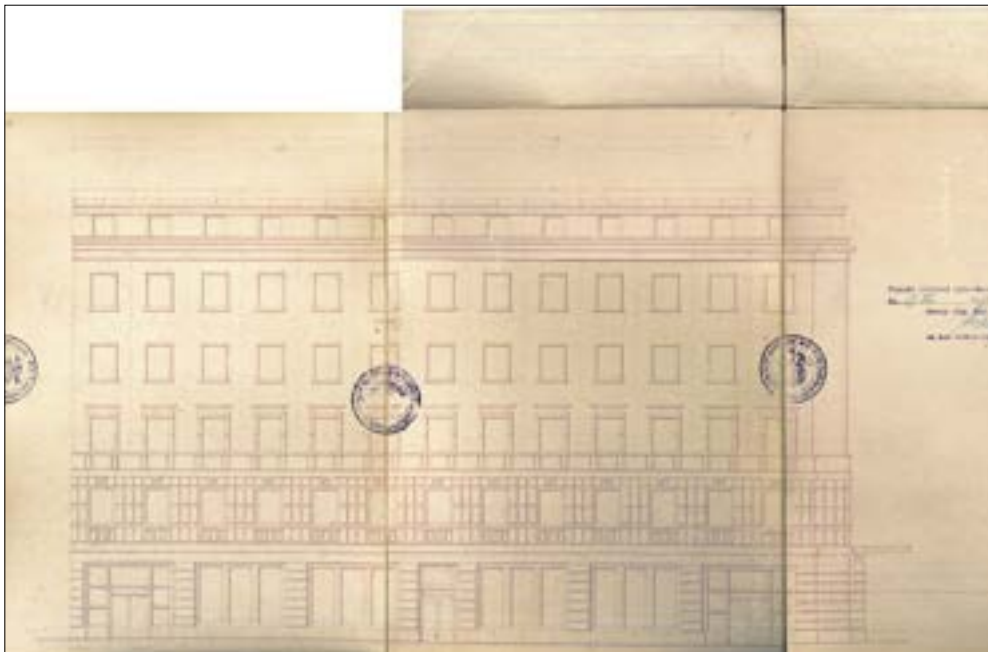
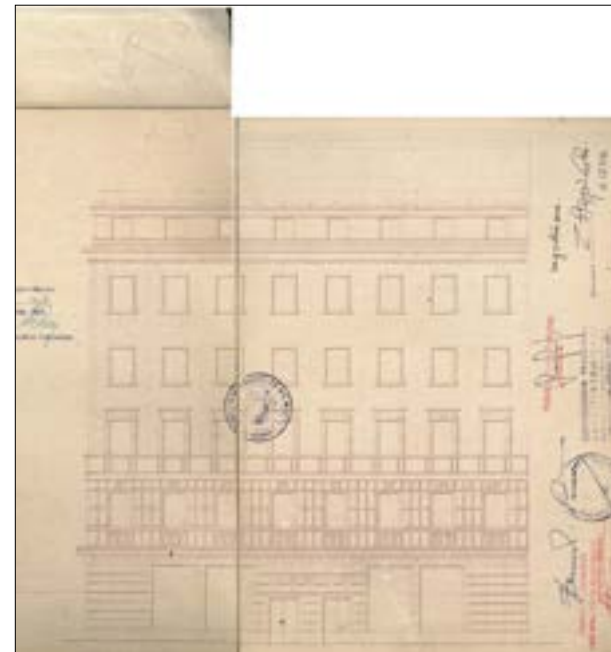
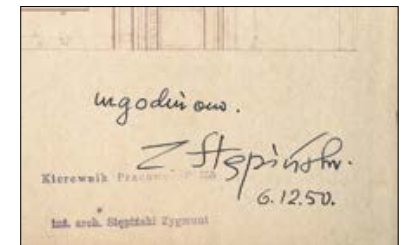
Zmienione elewacje budynku biurowego po wprowadzeniu Socrealizmu w architekturze polskiej. Projekt powstał i został zatwierdzony pod koniec 1950 r. (źródło: ze zbiorów M. St. Warszawy - Biuro Organizacji Urzędu, Wydział Archiwum; fot. Jakub Andrzejewski, 2025 r.)

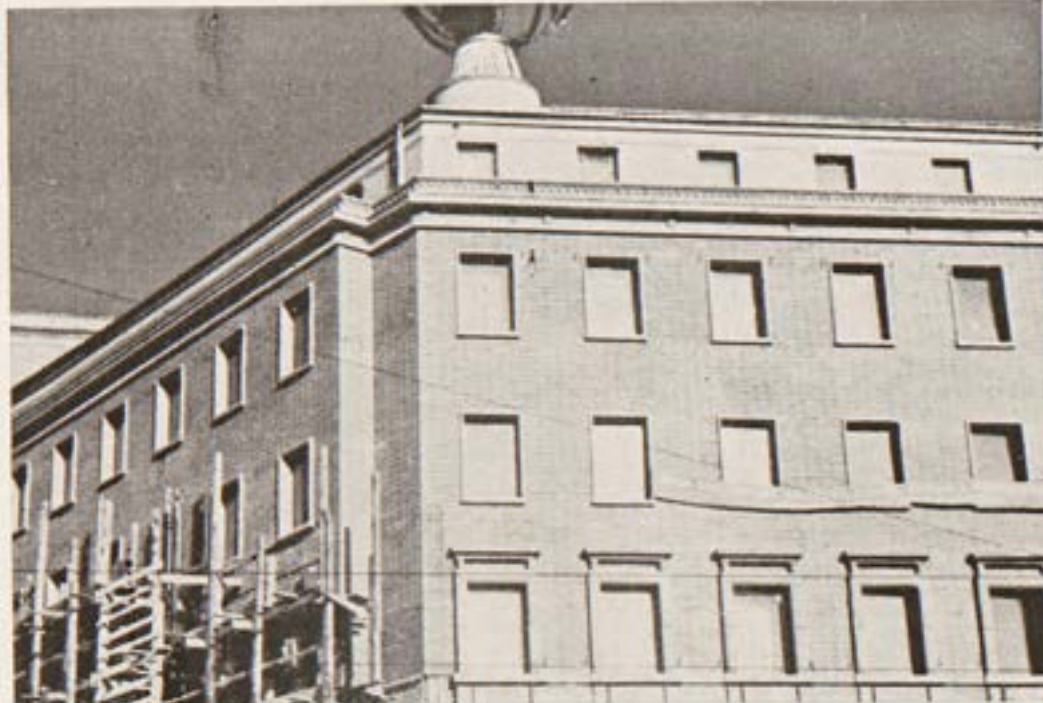
Górne piętro „Orbisu” obłożone cegielką prasowaną, niesłusznie nazywaną prefabrykatem. Prześwitowa balustrada nad gzymsem głównym jest natomiast w charakterze właściwej prefabrykacji.

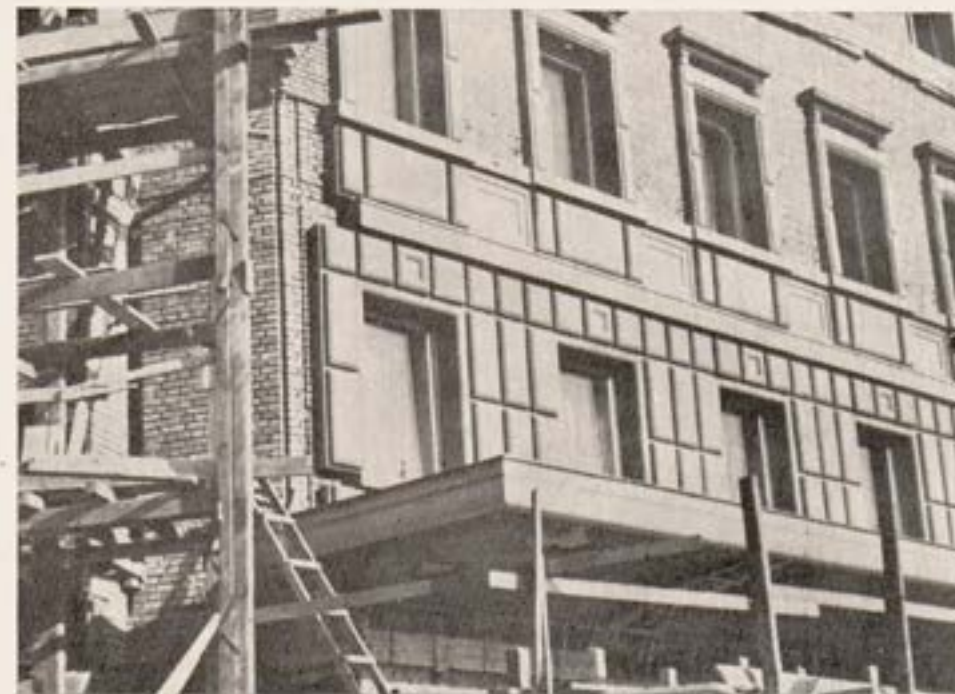
Pierwsze i drugie piętro „Orbisu”, mimo że pod względem wykonawstwa należą do „apresfabrykatów”, formą swą stanowią przyczynek dla rozwoju architektury naprawdę prefabrykowanej. Fragment brzozy przy gołym murze zdradza sposób montażu przez aplikację.

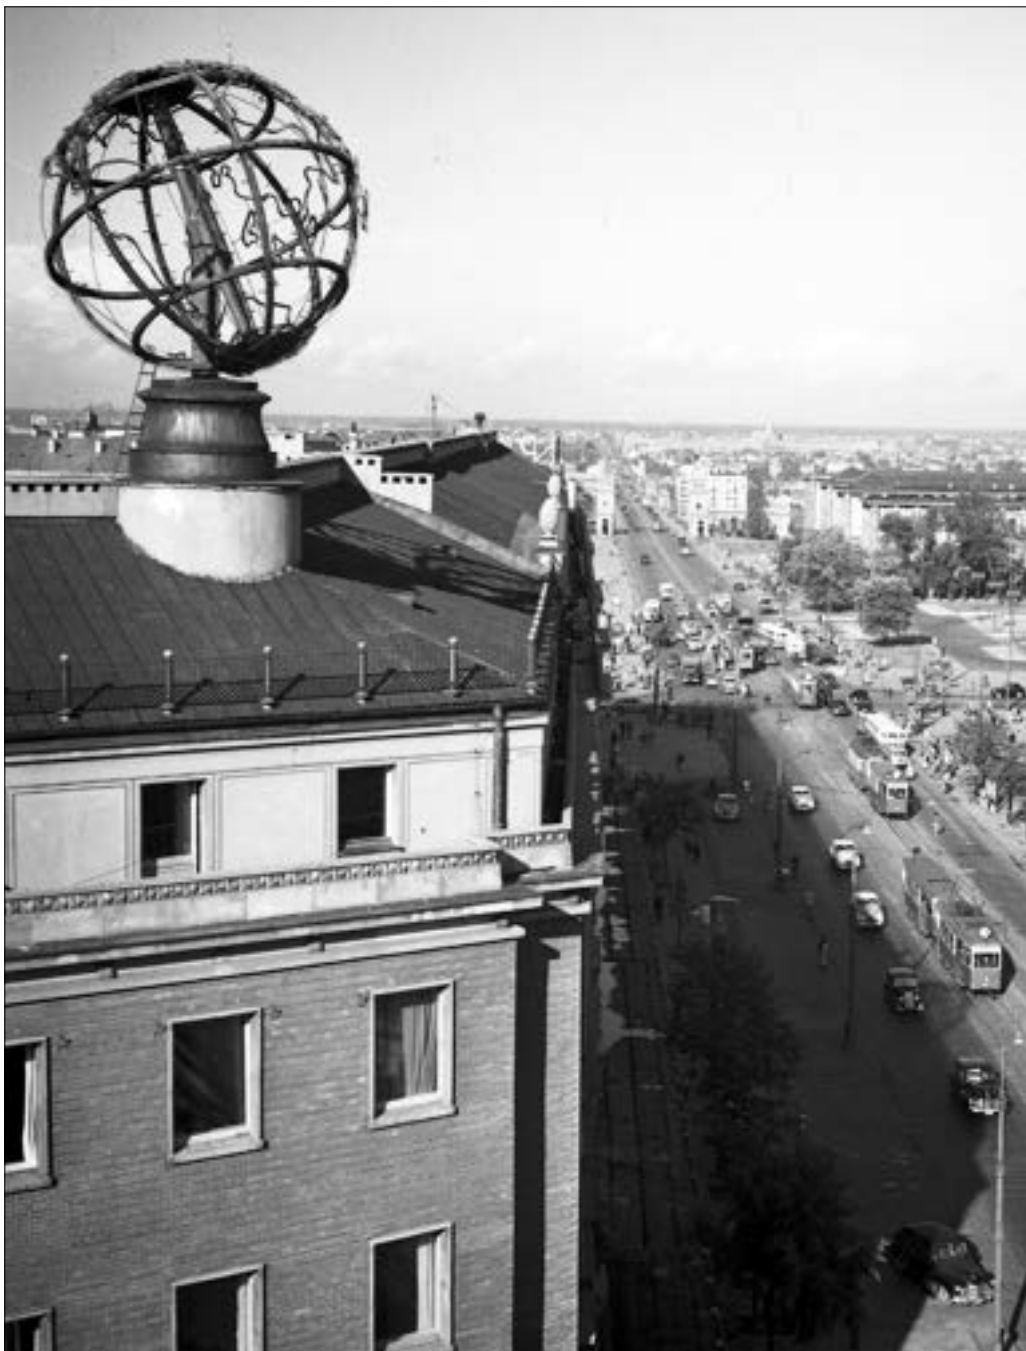
Naroże budynku zwieńczonego reklamą neonową - globusem, 1955 r. Zdjęcie przedstawiające budynek pierwotnej formie po oddaniu do użytkowania i przed wykonaniem późniejszych zmian i remontów. (fot. Zbyszko Siemaszko, źródło: NAC; <https://audiovis.nac.gov.pl/>)

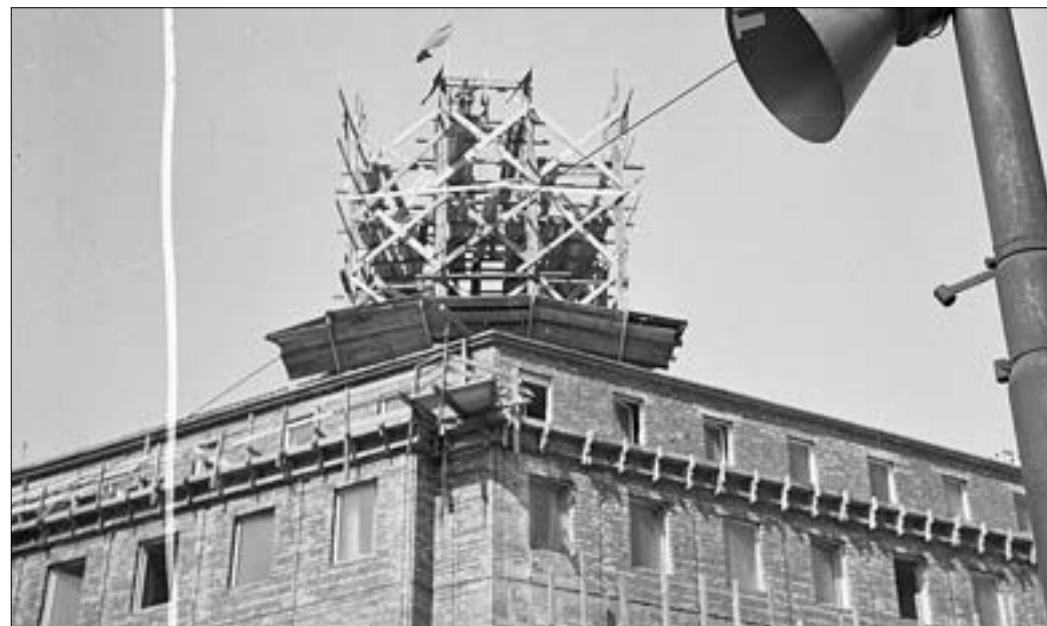
Widok budynku w stanie surowym podczas wykonywania prac przy elewacjach oraz przy montażu reklamy neonowej - globusa, 1951 r. (źródło: NAC; <http://fotopolska.eu>)

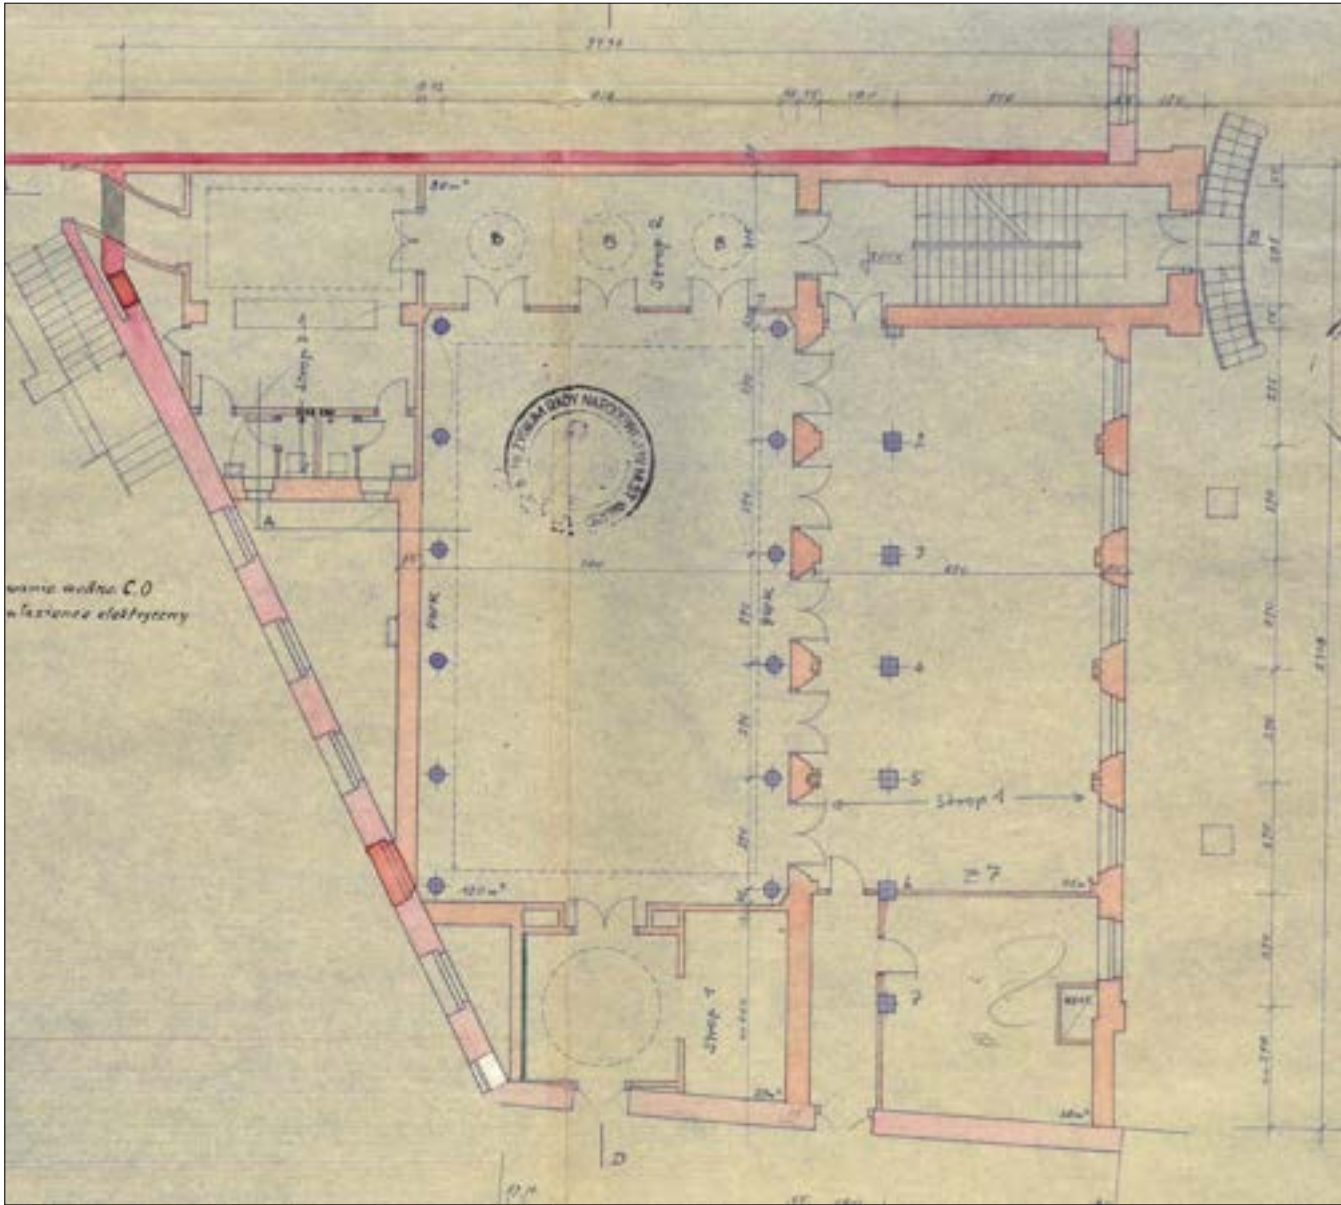
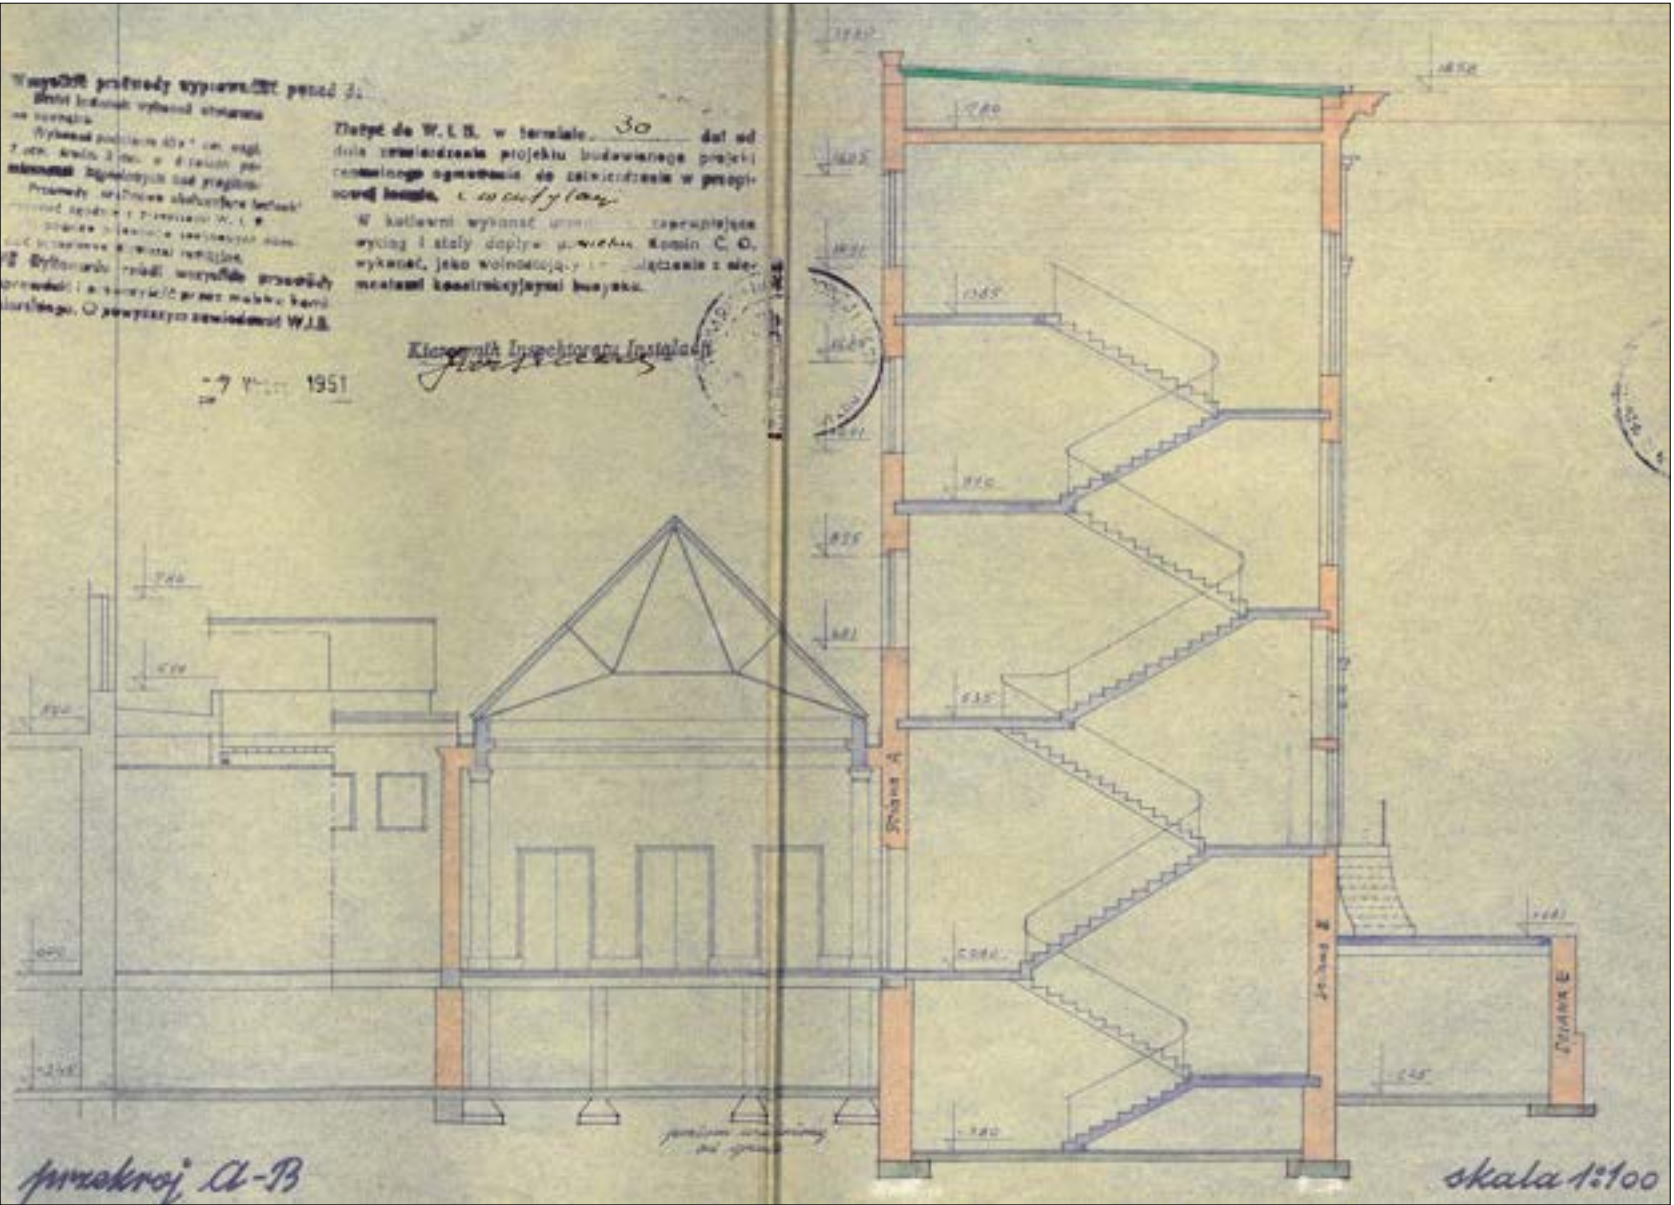
„Projekt budynku biurowego oraz sali zebrań (rozbudowa gmachu „Orbis” - oficyna)” projekt z 1951 r., Po lewej rzut parteru, po prawej przekrój poprzeczny przez budynek. Widoczny świetlik w niższej części budynku, wtórnie rozebrany i zakryty przez dach oraz instalacje wentylacyjną. (źródło: ze zbiorów M. St. Warszawy - Biuro Organizacji Urzędu, Wydział Archiwum; fot. Jakub Andrzejewski, 2025 r.)

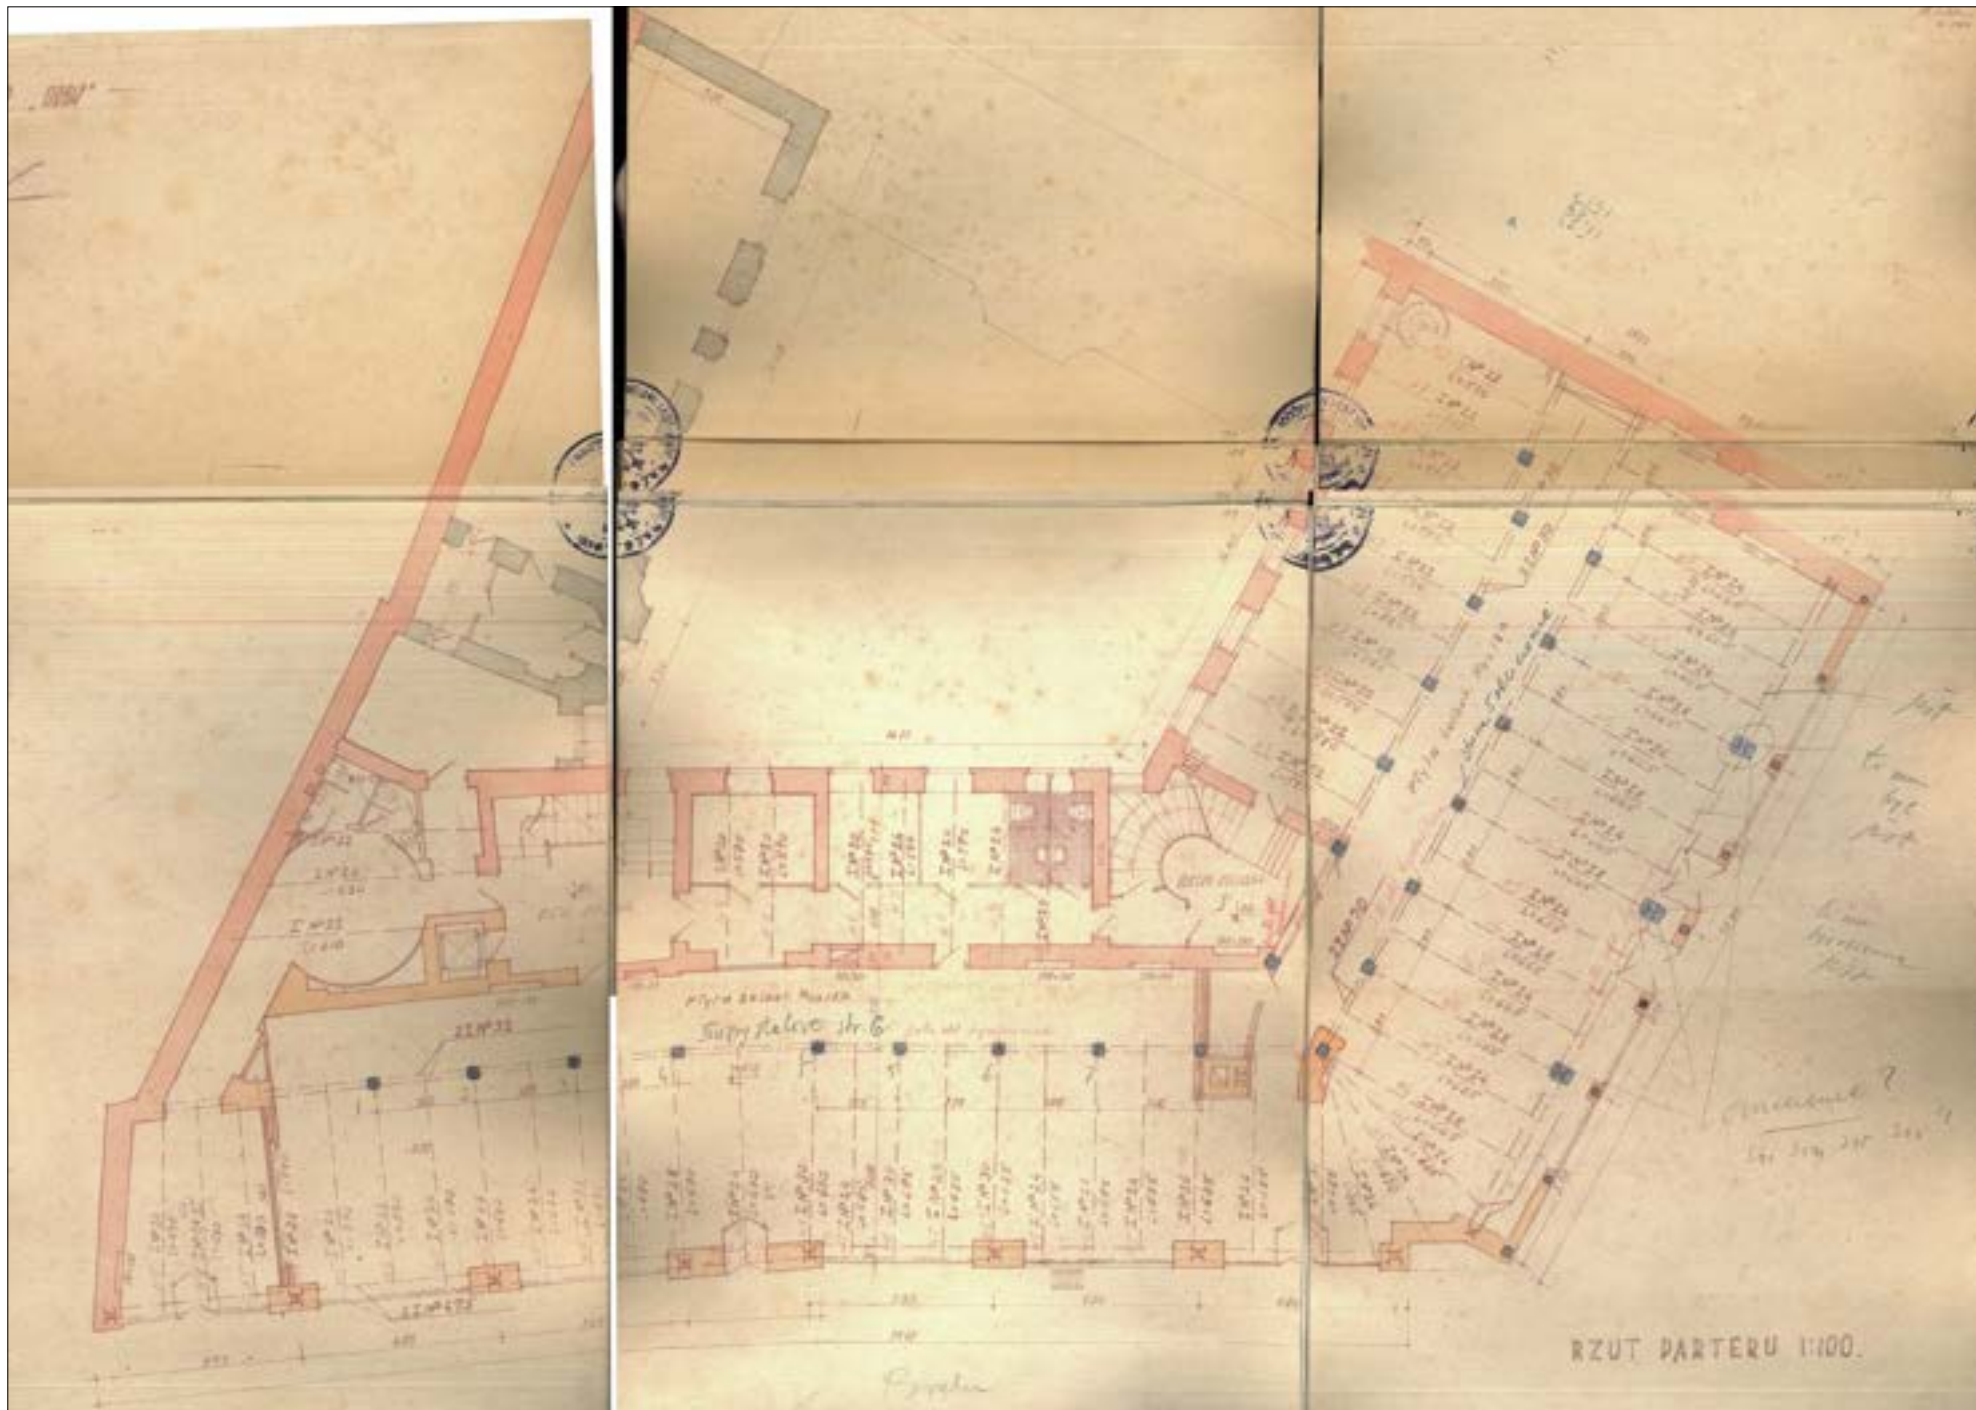
„Projekt zamienny budynku biurowego, nadbudowa frontu, budynek murowany 5-cio piętrowy” z 1951 r., rzut kondygnacji parteru z widoczną oficyną przeznaczoną do wyburzenia.  
(źródło: ze zbiorów M. St. Warszawy - Biuro Organizacji Urzędu, Wydział Archiwum; fot. Jakub Andrzejewski, 2025 r.)

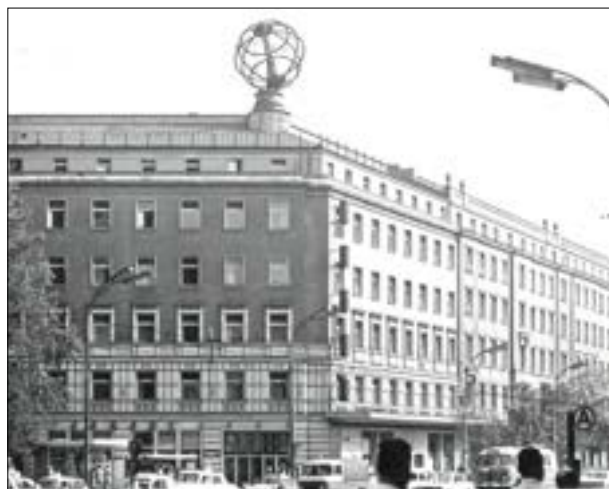
Widok budynku od strony południowo-zachodniej, 1974 r. (źródło: ze zbiorów M. St. Warszawy - Biuro Organizacji Urzędu, Wydział Archiwum)

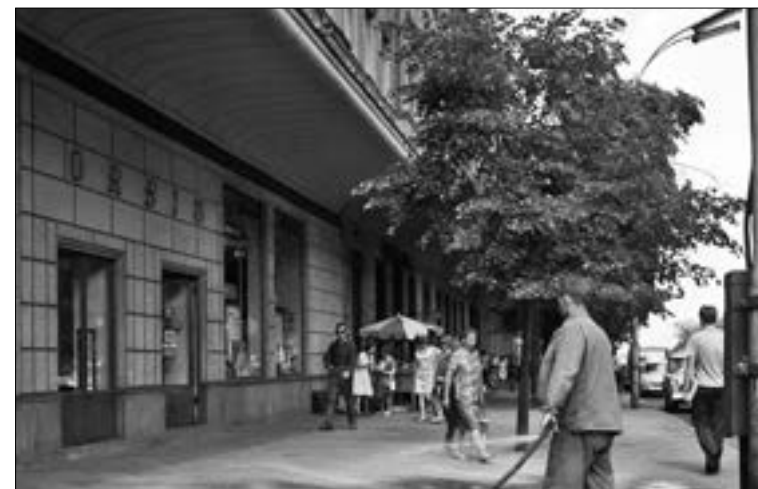
Fragment elewacji od strony Al. Jerozolimskich, 1968 r. (fot. Jarosław Tarań; Archiwum Fotografii Ośrodka KARTA; źródło: <https://foto.karta.org.pl>)

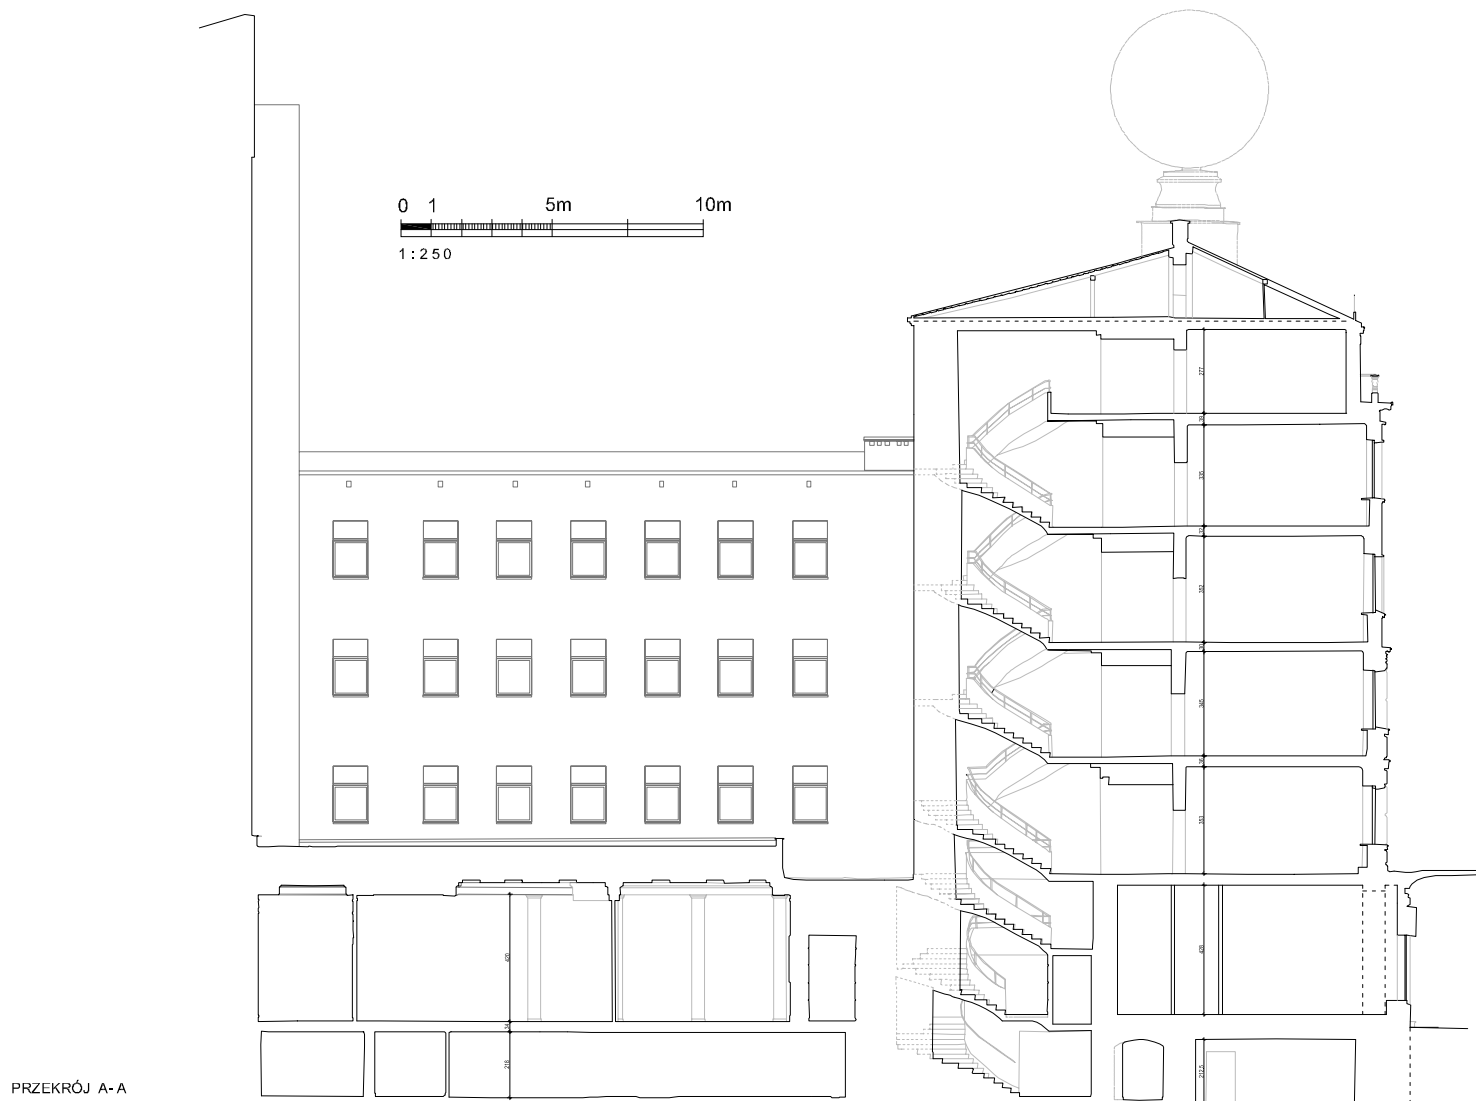
\* poglądowe rysunki wykonano na podstawie istniejącej dokumentacji budynku
