# KARTA EWIDENCYJNA ZABYTKU NIERUCHOMEGO

Biurowiec ORBIS

1949-1953

al. Bracka 16

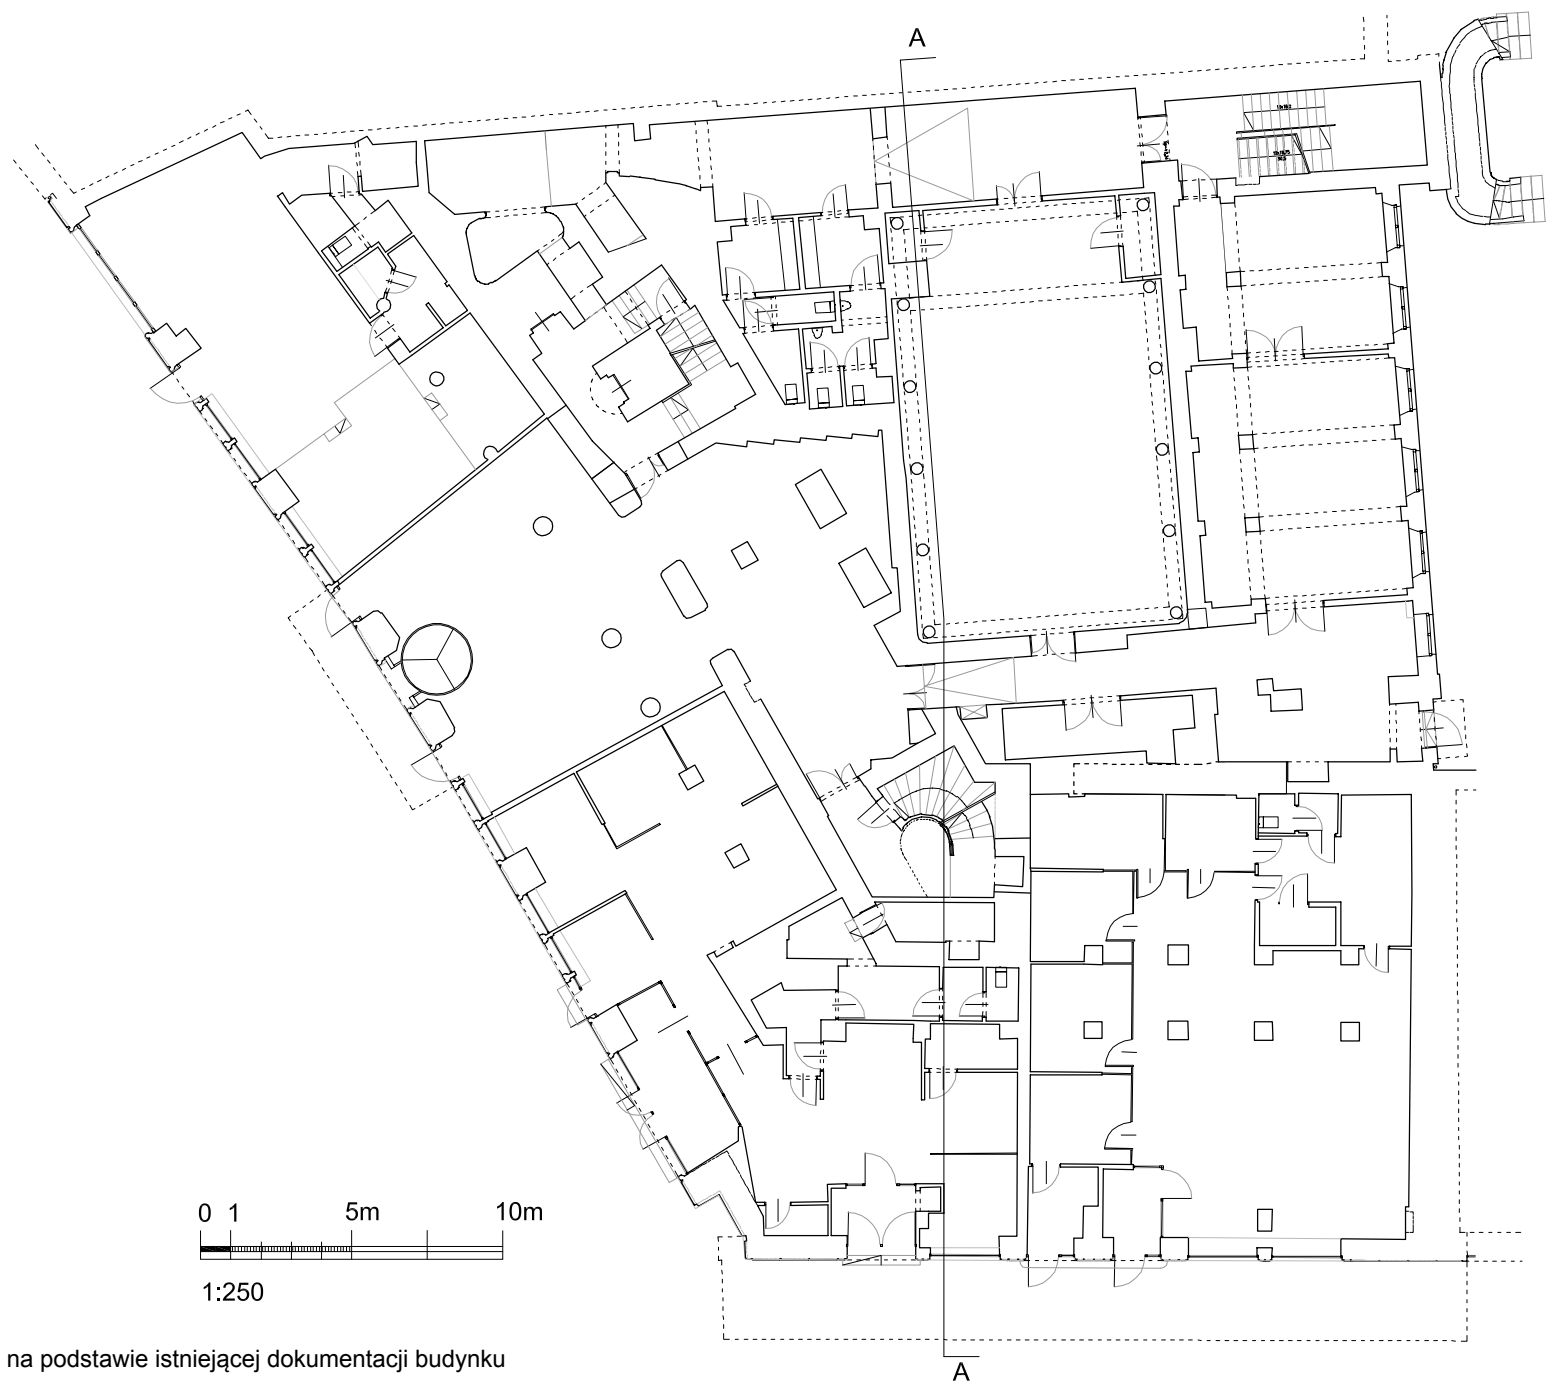
\* poglądowe rysunki wykonano na podstawie istniejącej dokumentacji budynku

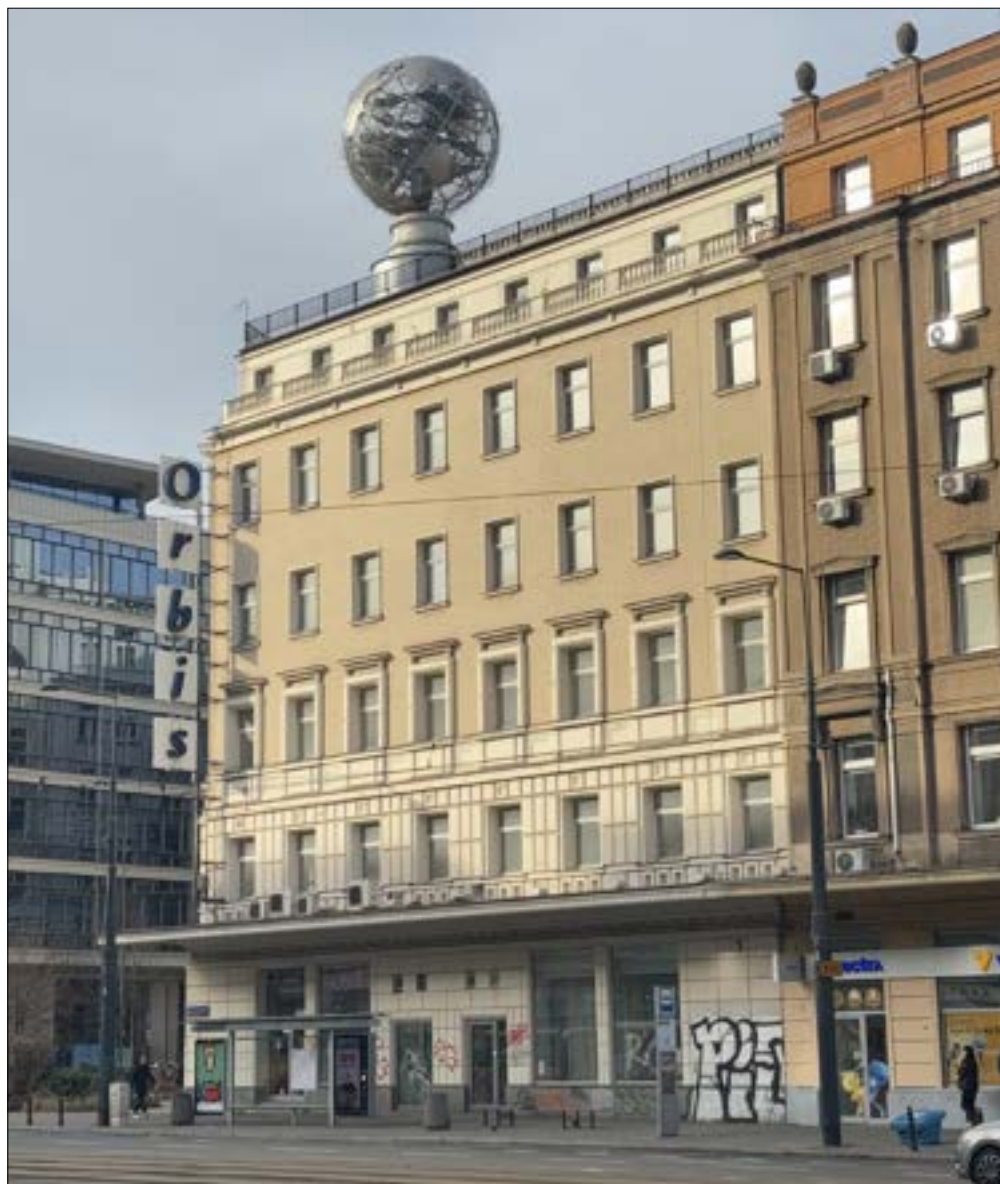
Widok budynku w pierzei Al. Jerozolimskich, widok od strony południowo-wschodniej. (fot. Jakub Andrzejewski, 2025 r.)

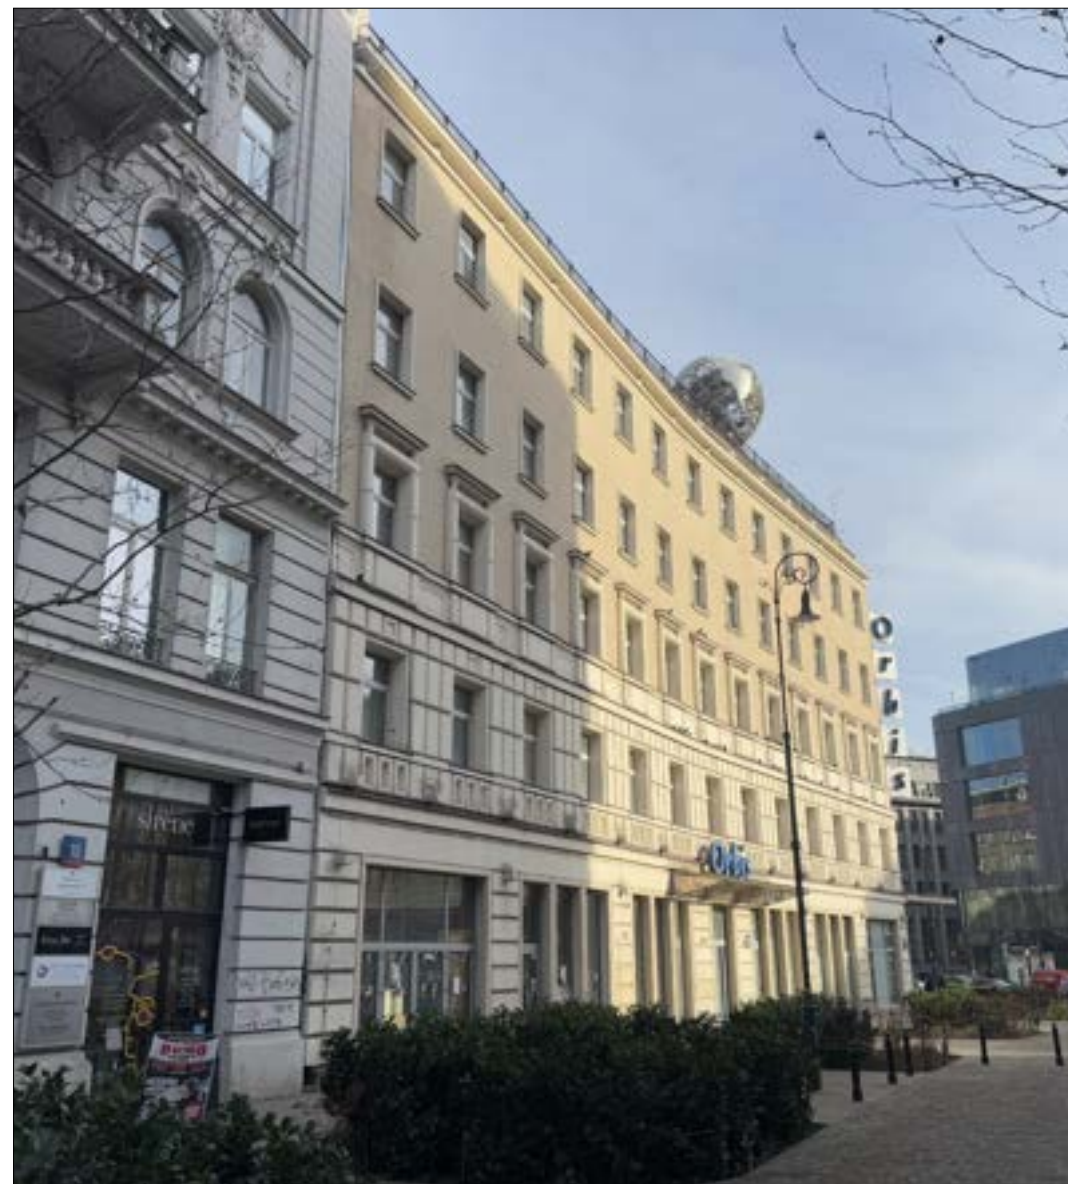
Widok budynku w pierzei ul. Brackiej, widok od strony północno-zachodniej. (fot. Jakub Andrzejewski, 2025 r.)

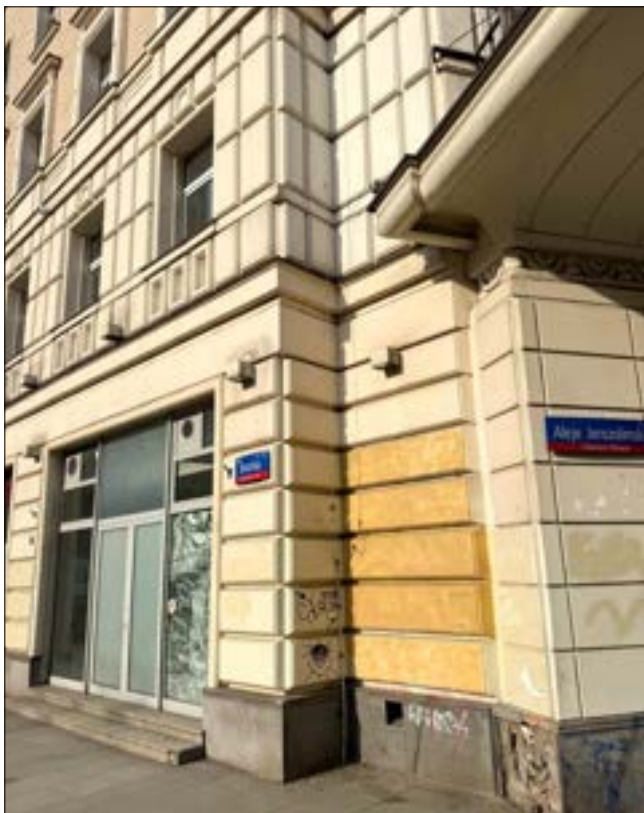
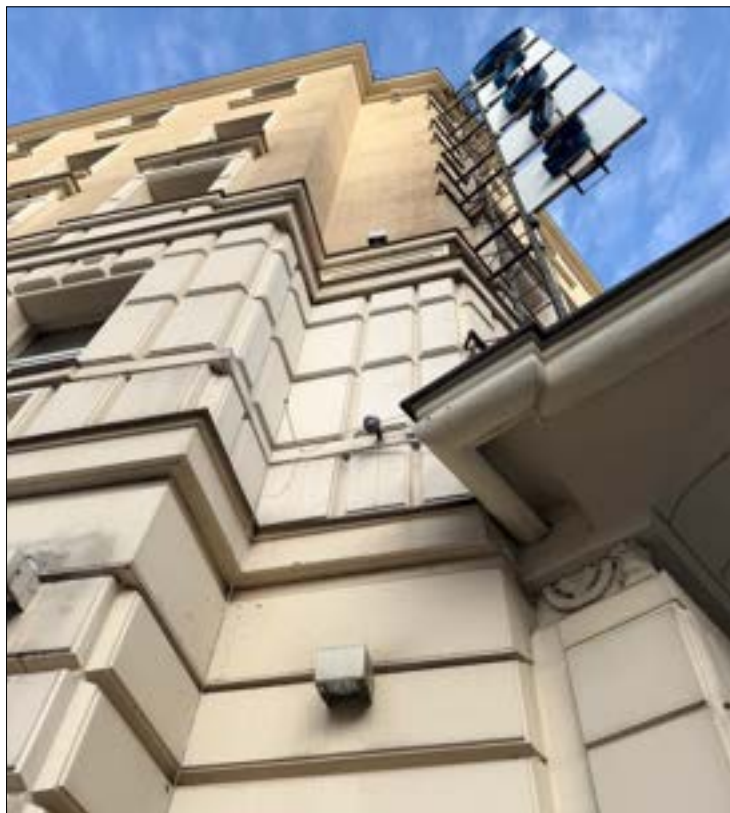
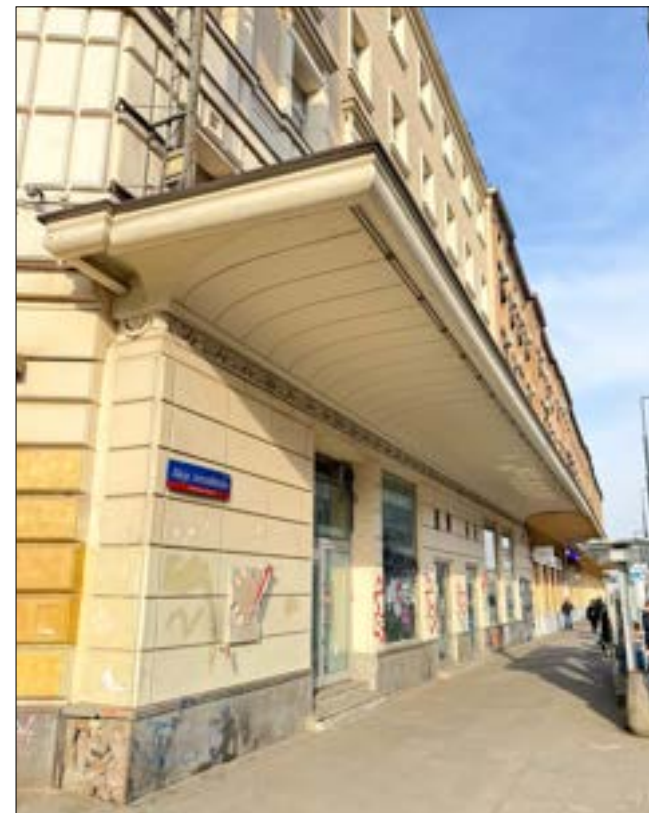
Widok naroża w przyziemiu budynku. Elewacja jak i elementy zadaszenia (markizy) od strony Al. Jerozolimskich zostały wykonane z betonowych lub gruzobetonowych prefabrykatów. Powyżej elewacja została obłożona ciekłą cegłą prasowaną, barwioną w masie, wtórnie pomalowana podczas remontu po 2000 r. (fot. Jakub Andrzejewski, 2025 r.)

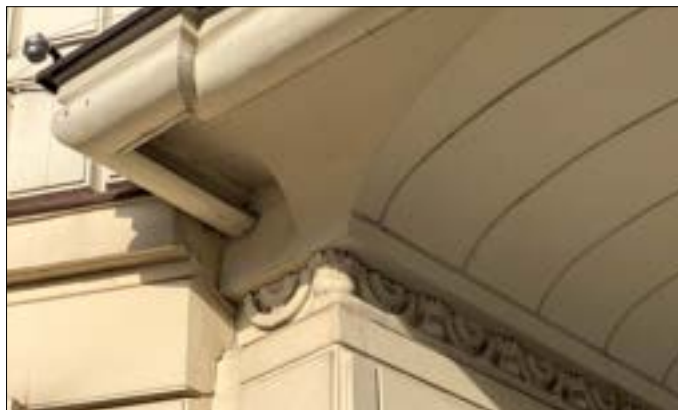
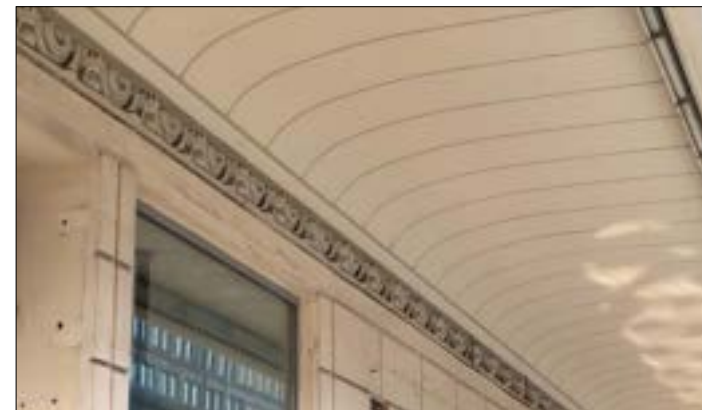
Widok zdobnego fryzu pod zadaszeniem (markizą - nazwa używana w projekcie i dokumentach) od strony Al. Jerozolimskich. Fryz oraz elementy zadaszenia zostały wykonane z elementów prefabrykowanych. (fot. Jakub Andrzejewski, 2025 r.)

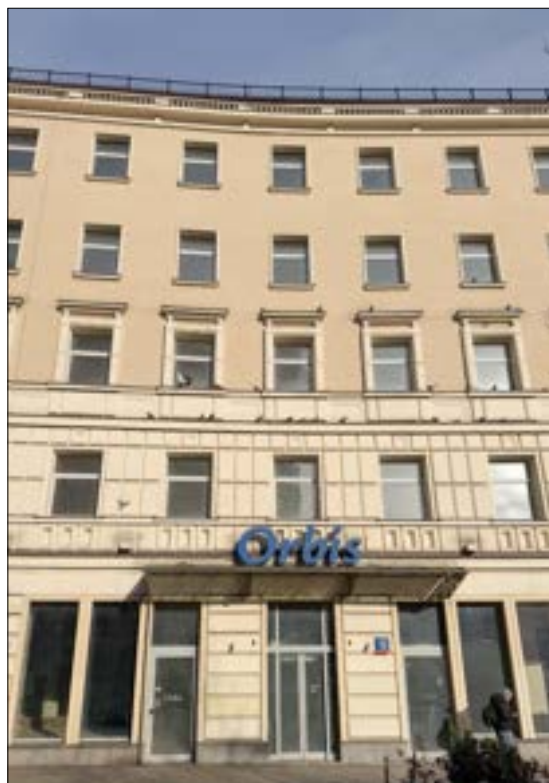
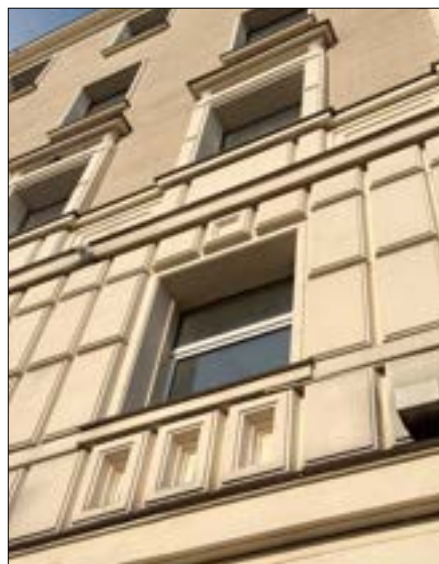
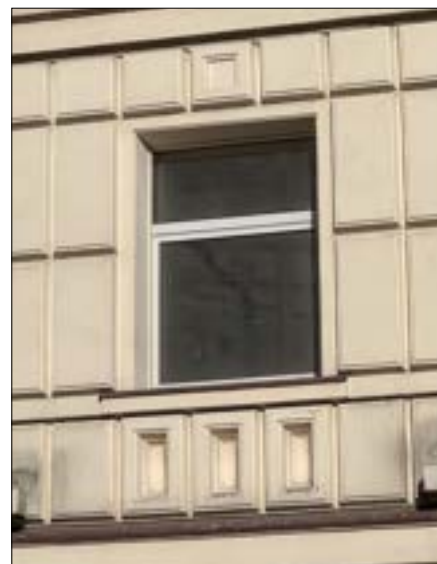
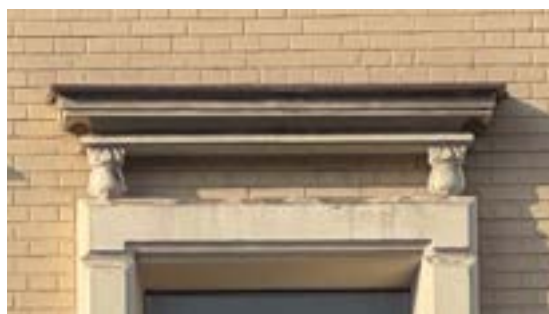
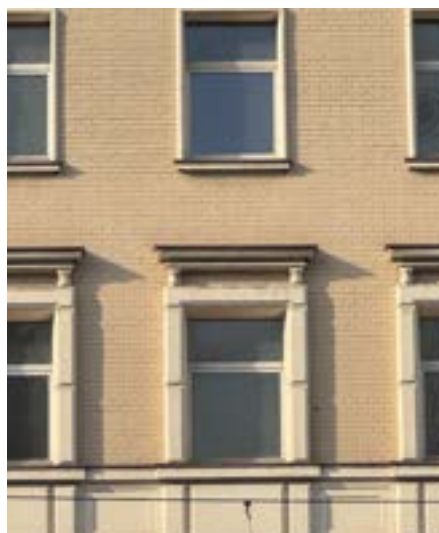
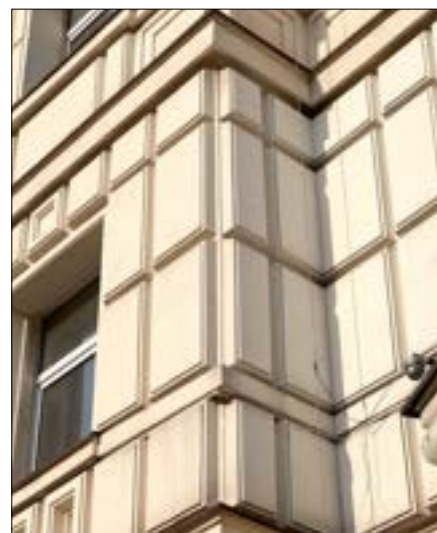
*Elewacja budynku oraz detale. Do wykończenia elewacji w kondygnacji parteru oraz I piętra wykorzystano prefabrykaty imitujące boniowanie, wykonane z betonu lub gruzobetonu. Obramowania wszystkich okien również zostały wykonane z elementów prefabrykowanych. Powyżej kondygnacji I piętra elewacja została obłożona cegłą prasowaną, barwioną w masie, wtórnie pomalowana podczas remontu po 2000 r. co znacząco zaburzyło odbiór wizualny pierwotnej, oryginalnej kolorystyki budynku. (fot. Jakub Andrzejewski, 2025 r.)*

Elewacja budynku nie została poddana żadnym przebudowom. W Około 2010 r. wykonano malowanie elewacji fontowej od strony ul. Brackiej i Al. Jerozolimskich. Zamalowano oryginalną, barwioną w masie licową cegłę prasowaną oraz prefabrykaty obramowania okien oraz dolnej części elewacji w kondygnacji parteru i I piętra. Ponadto dodano oraz zmodernizowano neony reklamowe na elewacji około 1975 r.

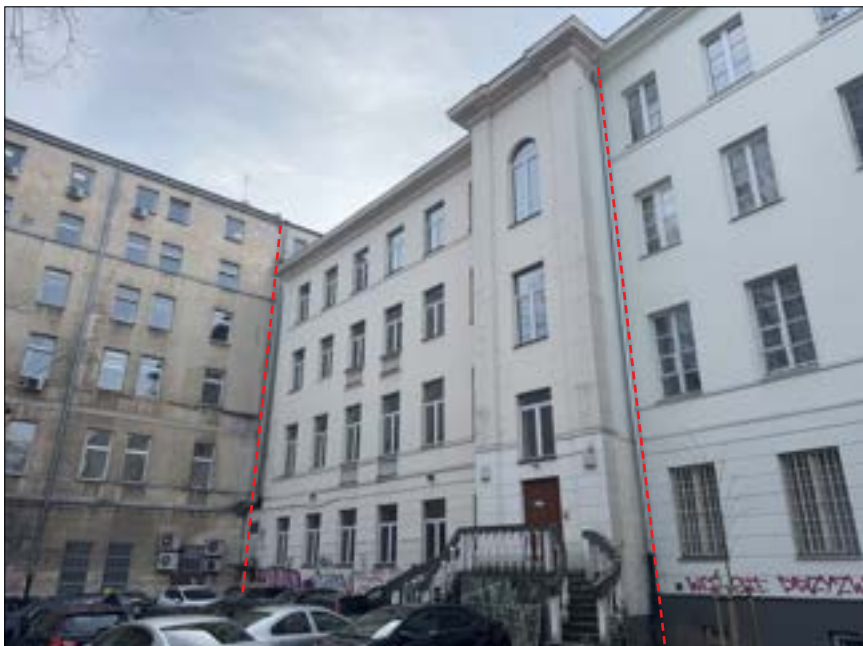
Widok oficyny (pomiędzy czerwonymi liniami) od strony ogólnodostępnego podwórza, od północno-wschodniej strony. (fot. Jakub Andrzejewski, 2025 r.)

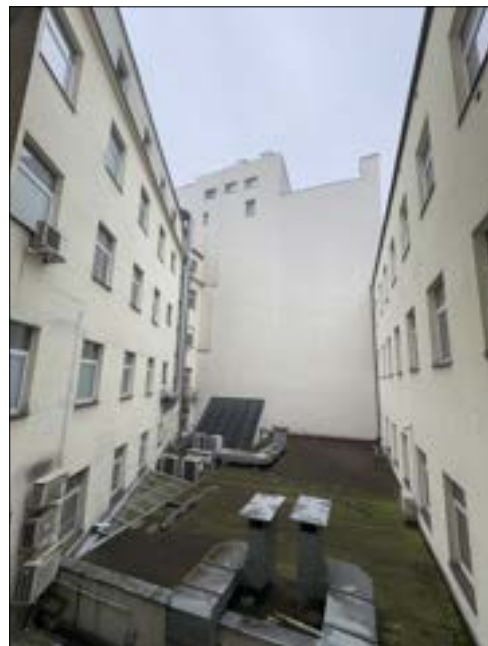
Niższa część budynku pomiędzy częścią frontową i oficyną. Widoczne wtórnie wykonane instalacje wentylacyjne oraz przebudowany dach kryty papą - pierwotnie będącym świetlikiem. (fot. Jakub Andrzejewski, 2025 r.)

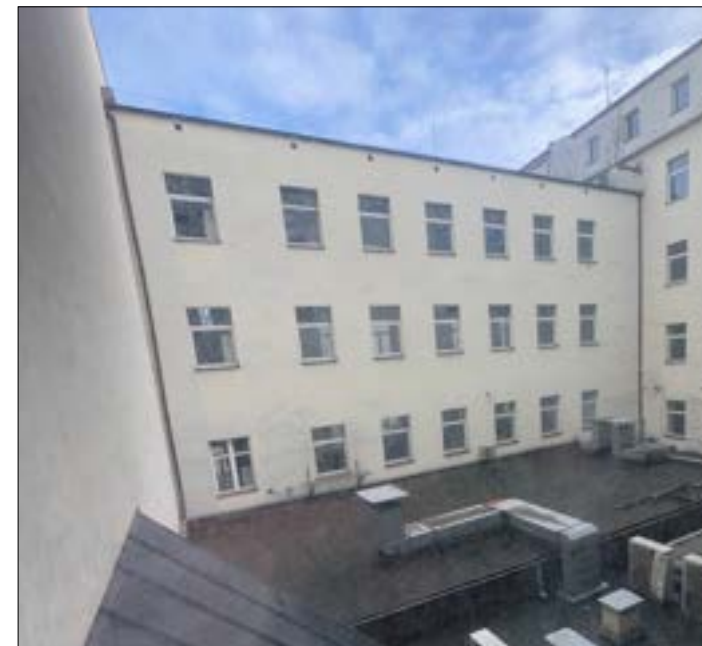
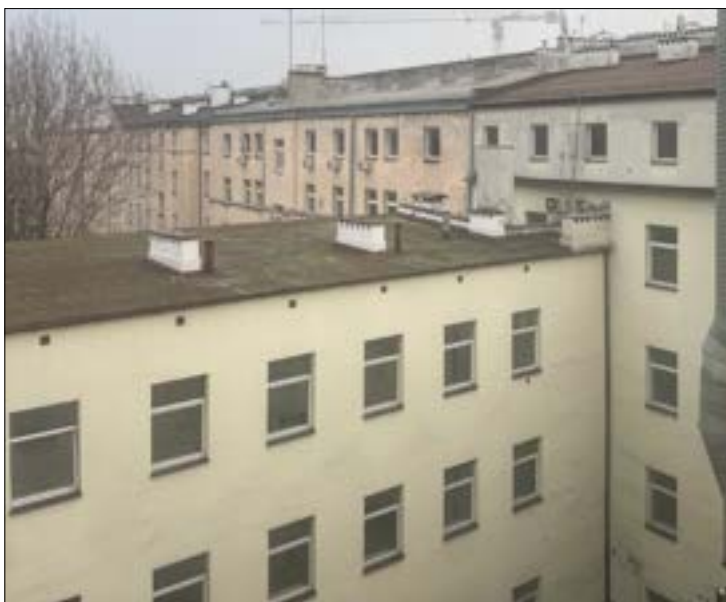
Widok oficyny i budynku frontowego. Widok w kierunku południowo-wschodnim. (fot. Jakub Andrzejewski, 2025 r.)

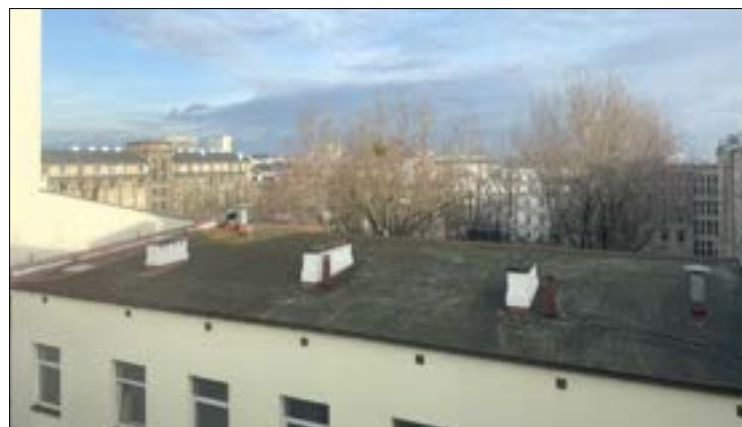
Dach oficyny, widok w kierunku wschodnim. W głębi widoczne kamienice przy ul. Nowy Świat. (fot. Jakub Andrzejewski, 2025 r.)

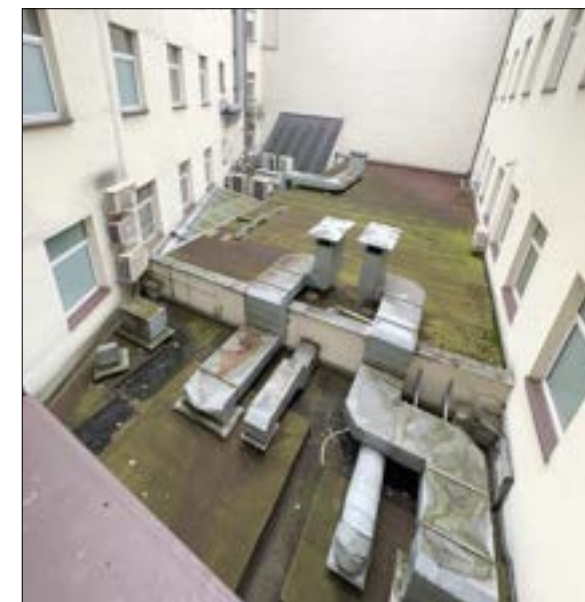
Dach nad niższą częścią budynku, widok w kierunku północno-zachodnim. (fot. Jakub Andrzejewski, 2025 r.)

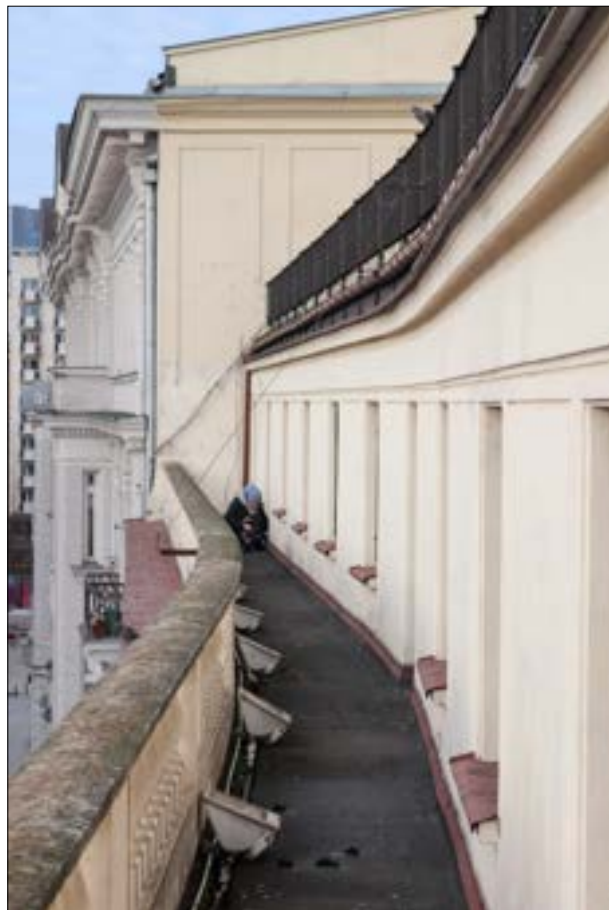
Niewielki taras w kondygnacji V piętra od strony ul. Brackiej. Widok w kierunku północnym, w głębi widoczna kamienica pod numerem 18. (fot. Jakub Andrzejewski, 2025 r.)

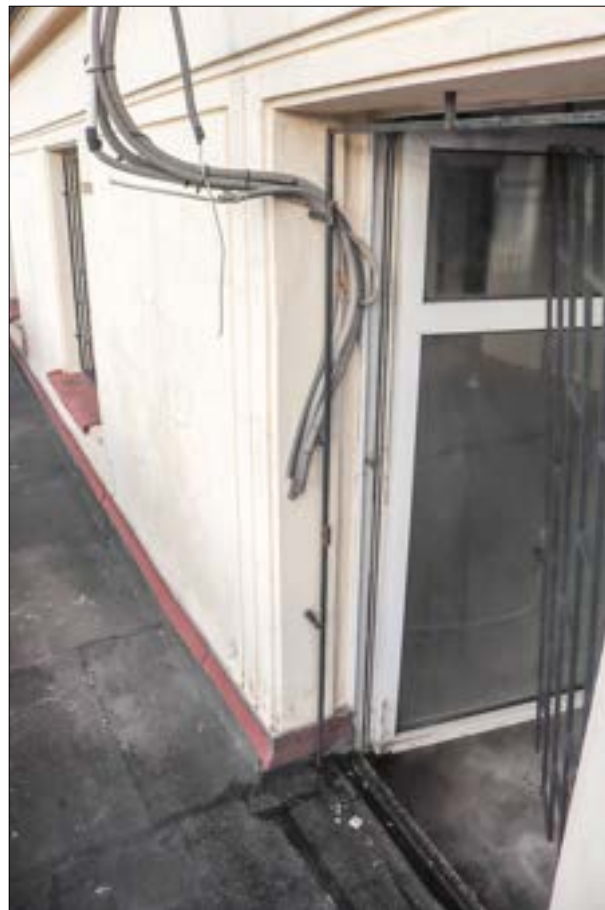
Jedno z wejść na niewielki taras. Widoczna znacząca różnica poziomów pomiędzy tarasem a poziomem podłogi w pomieszczeniach V piętra. (fot. Jakub Andrzejewski, 2025 r.)

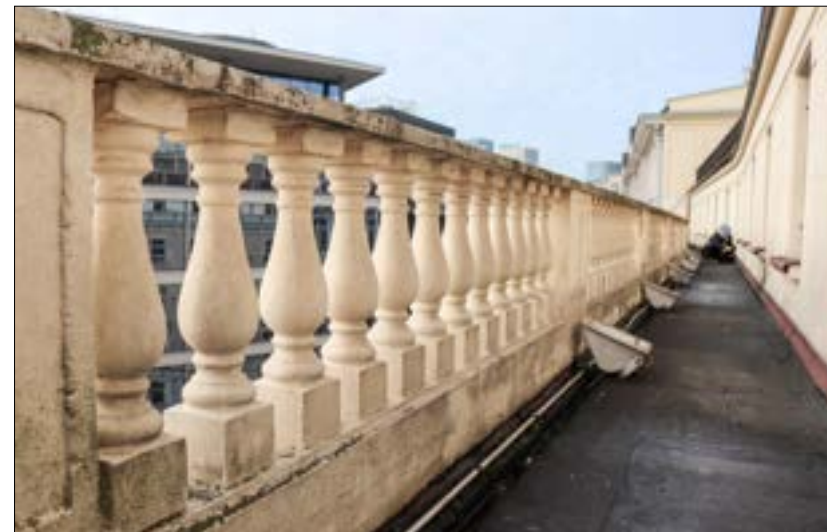
Najprawdopodobniej wtórnie wykonana żelbetowa balustrada tarasu od strony ul. Brackiej. (fot. Jakub Andrzejewski, 2025 r.)

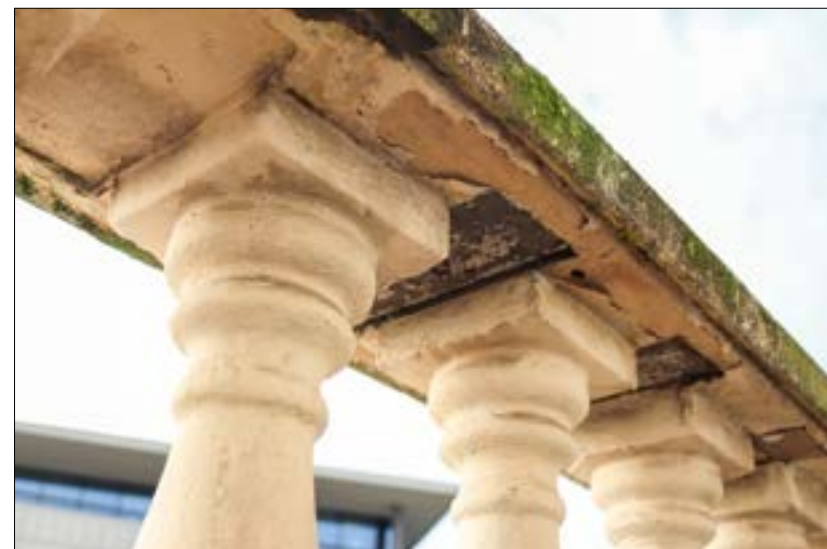
Detal balustrady tarasu. Widoczne kawałki płyty pilśniowej pomiędzy tralkami (pozostałość po szalunku). (fot. Jakub Andrzejewski, 2025 r.)

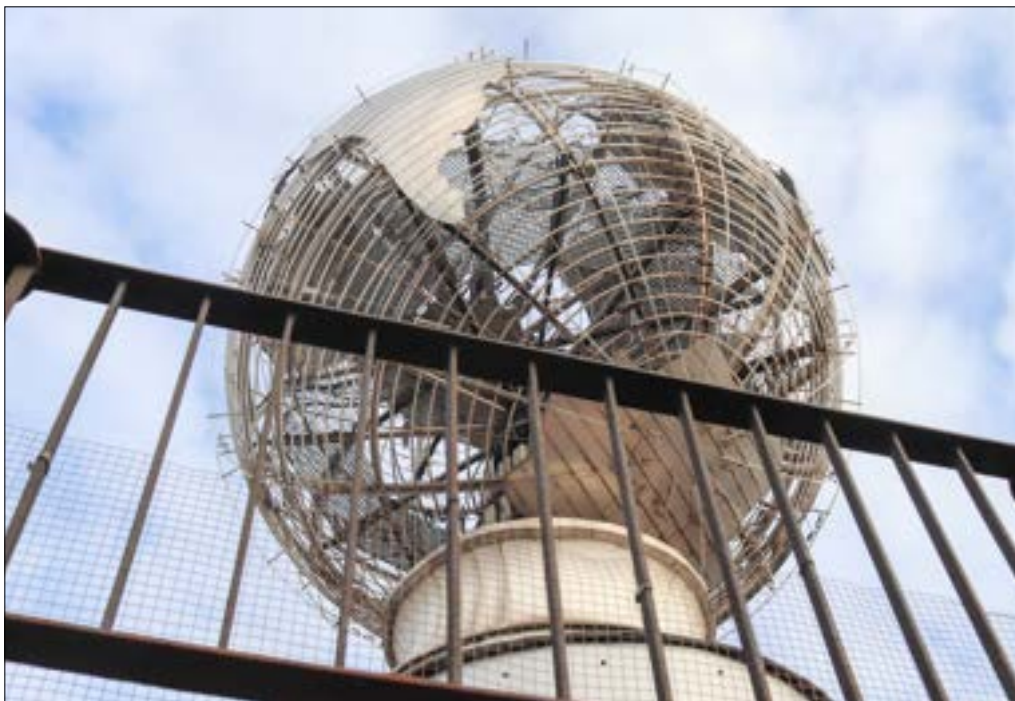
Reklama neonowa - globus, widoczna z tarasu w kondygnacji V piętra, od strony ul. Brackiej. (fot. Jakub Andrzejewski, 2025 r.)

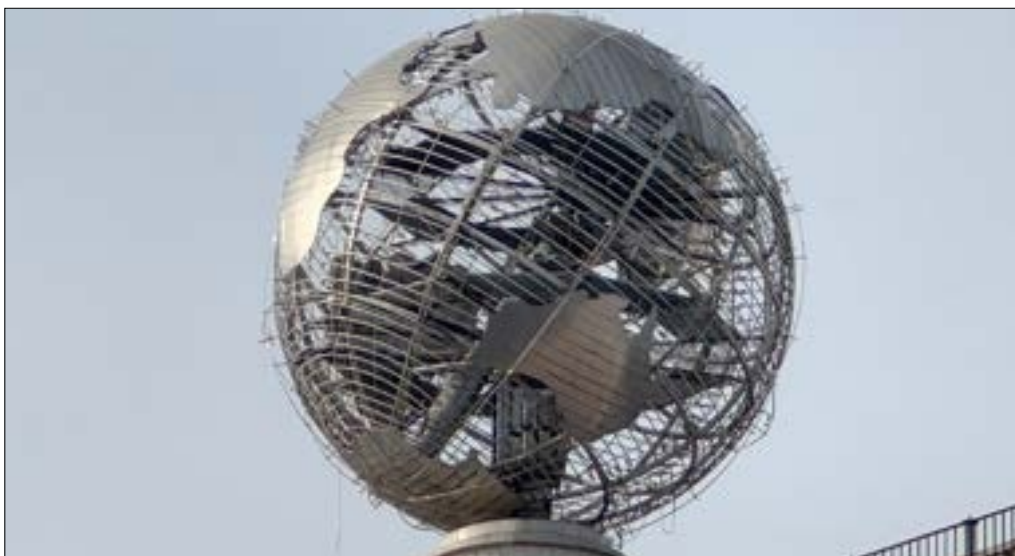
Reklama neonowa - globus, widoczna od strony Al. Jerozolimskich wtórnie wykonana konstrukcja w 2011 r. (fot. Jakub Andrzejewski, 2025 r.)

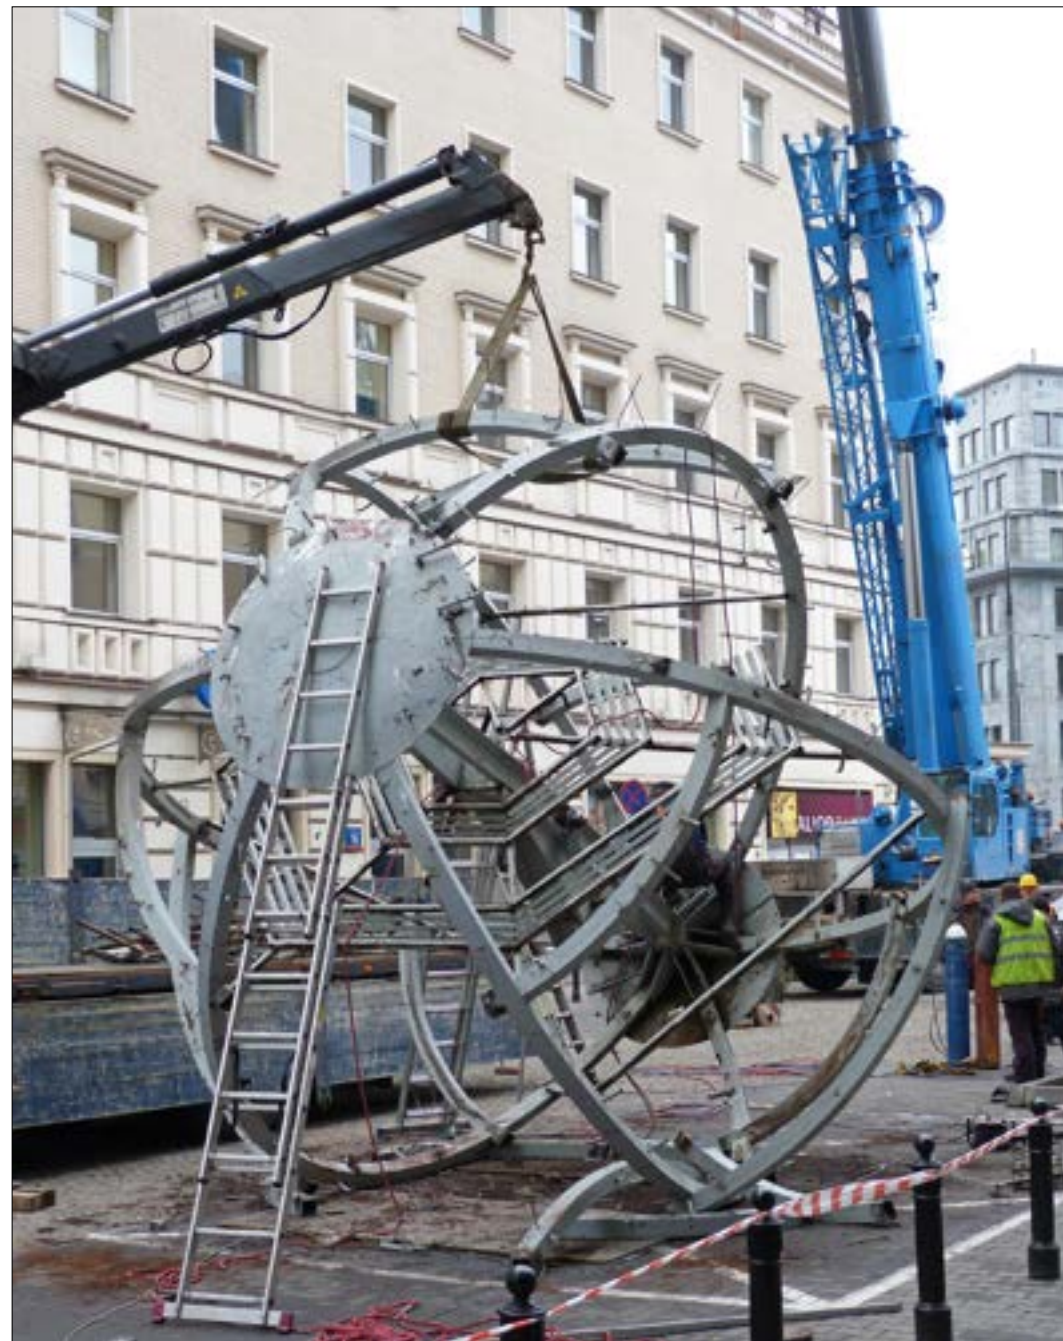
Oryginalna konstrukcja reklamy neonowej - globusa, podczas demontażu w marcu 2011 r. (fot. Jakub Andrzejewski, 2011 r.)

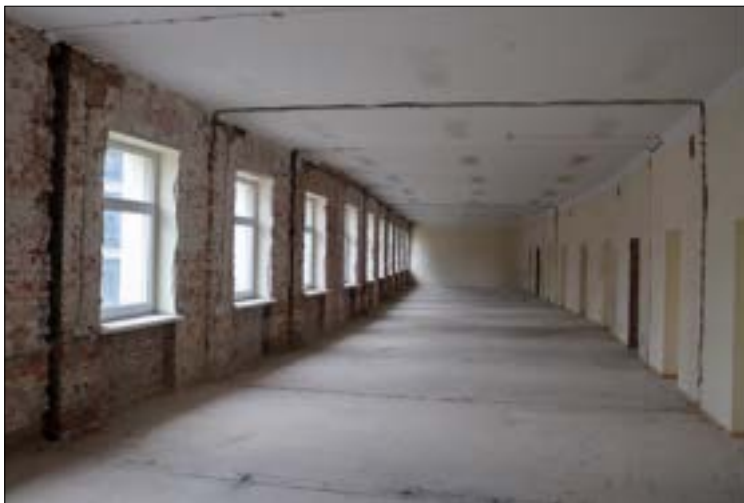
Widok jednej z kondygnacji od strony ul. Brackiej z wyburzonymi ścianami działowymi, skutymi częściowo tynkami. Widok w kierunku północnym. (fot. Jakub Andrzejewski, 2025 r.)

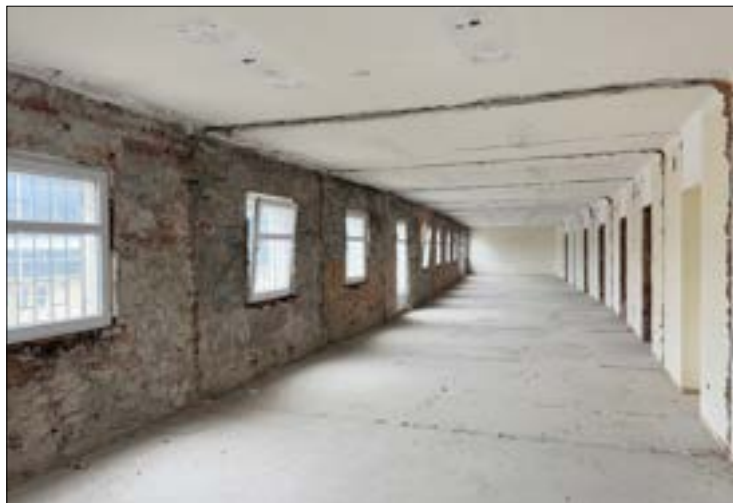
Kondygnacja V piętra od strony ul. Brackiej z wyburzonymi ścianami działowymi, skutymi częściowo tynkami oraz usuniętymi warstwami podłóg. (fot. Jakub Andrzejewski, 2025 r.)

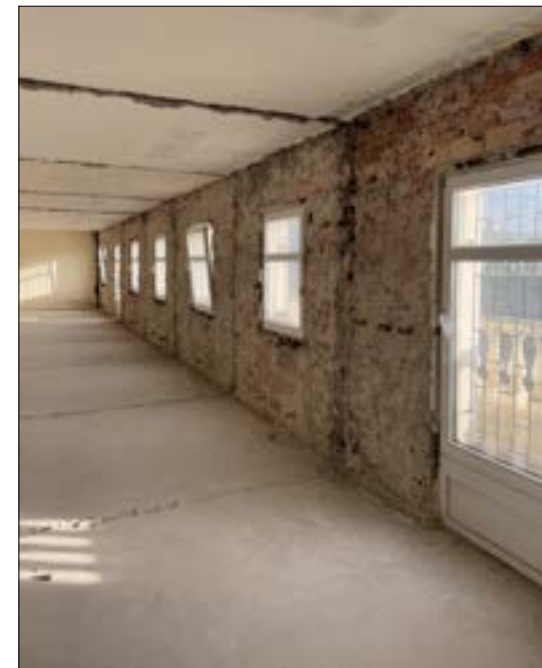
Kondygnacja V piętra, z widocznym wejściem na niewielki taras od strony Al. Jerozolimskich. (fot. Jakub Andrzejewski, 2025 r.)

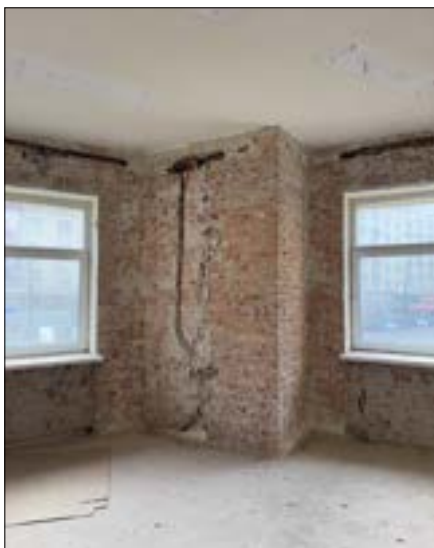
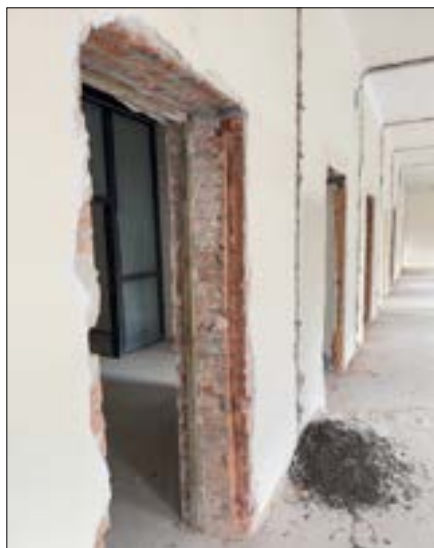
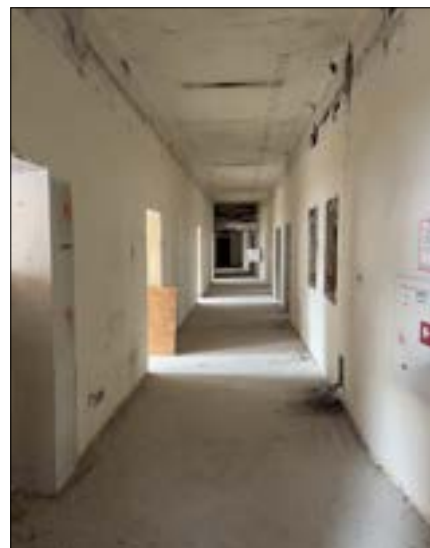
Od lewej: naroże budynku w kondygnacji I piętra; zdemontowana stolarka drzwiowa pomiędzy korytarzem i pomieszczeniami; korytarz w jednej z kondygnacji w części frontowej budynku od strony ul. Brackiej. (fot. Jakub Andrzejewski, 2025 r.)

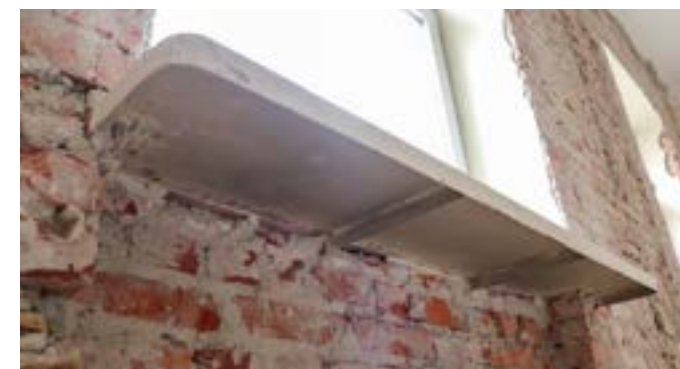
Oryginalny stalowy parapet z czasów powstania budynku, z początku lat 50. (fot. Jakub Andrzejewski, 2025 r.)

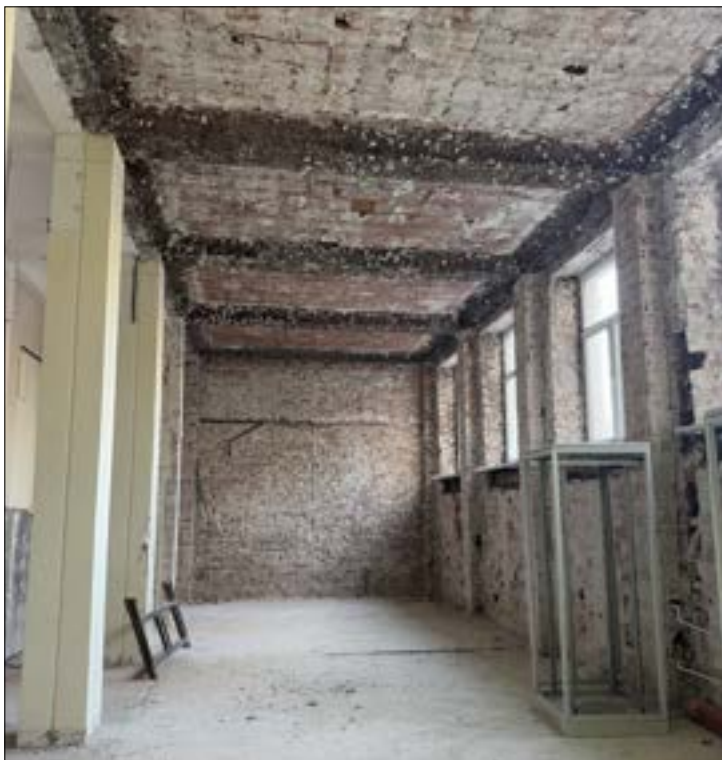
Pomieszczenie znajdujące się w kondygnacji parteru, w oficynie po stronie wschodniej. Widoczne wtórnie skute pokrycie tynkarskie ukazujące podkonstrukcję wykonaną z siatki rabitzu oraz strzemion do ukształtowania pozornego podziału stropu i zamaskowania podciągów. (fot. Jakub Andrzejewski, 2025 r.)

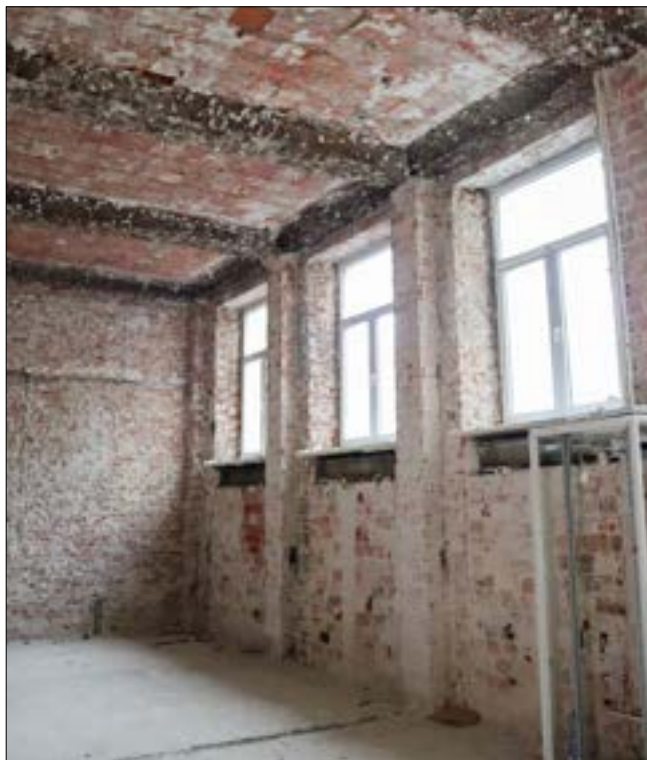
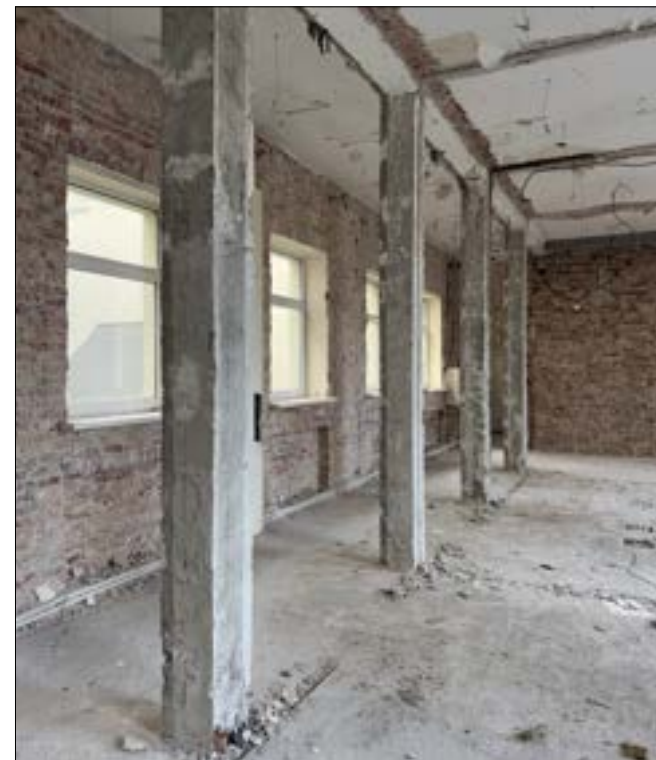
Pomieszczenie znajdujące się w kondygnacji I piętra, w oficynie po stronie wschodniej. Widok w kierunku północnym. (fot. Jakub Andrzejewski, 2025 r.)

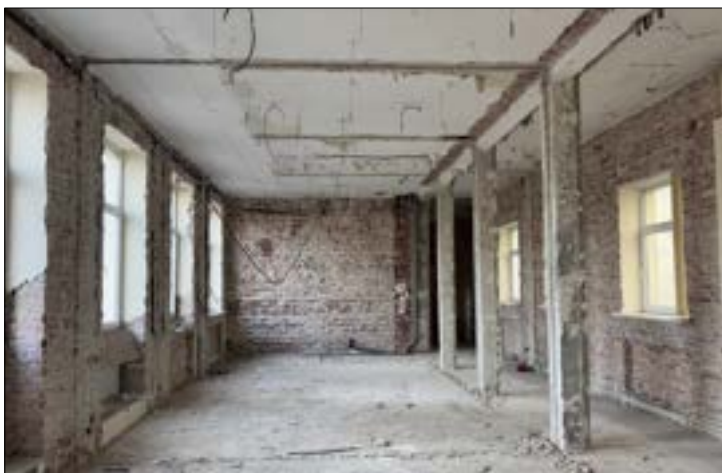
Pomieszczenie znajdujące się w kondygnacji I piętra, w oficynie po stronie wschodniej. Widok w kierunku południowym. (fot. Jakub Andrzejewski, 2025 r.)

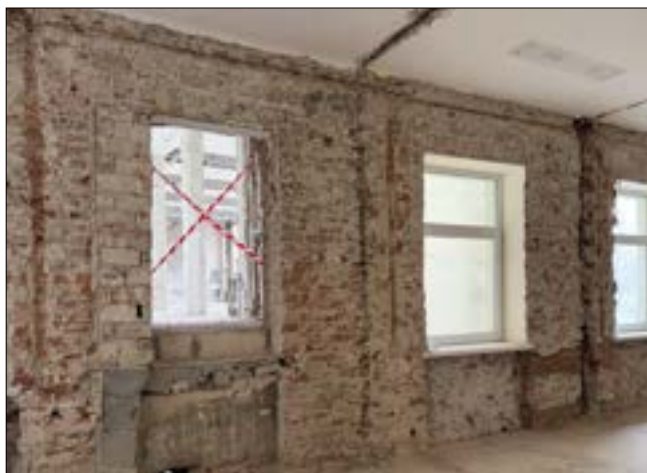
Widoczna różnica poziomów pomiędzy kondygnacjami pomieszczeń w budynku frontowym i oficynie po stronie wschodniej. (fot. Jakub Andrzejewski, 2025 r.)

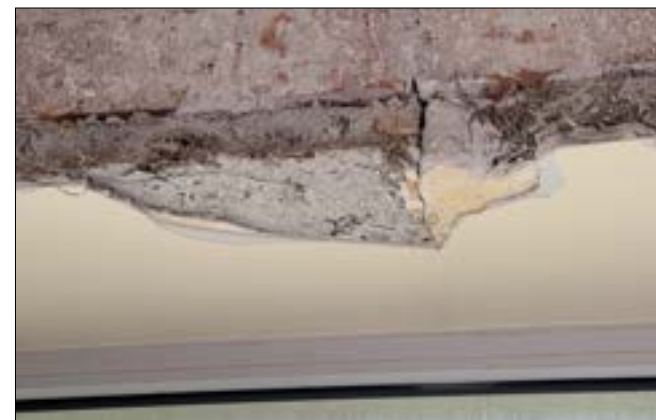
Fragment supremy widoczny w nadprożu okiennym. Pozostałość po oryginalnie stosowanym ociepleniu budynku od strony wewnętrznej. (fot. Jakub Andrzejewski, 2025 r.)

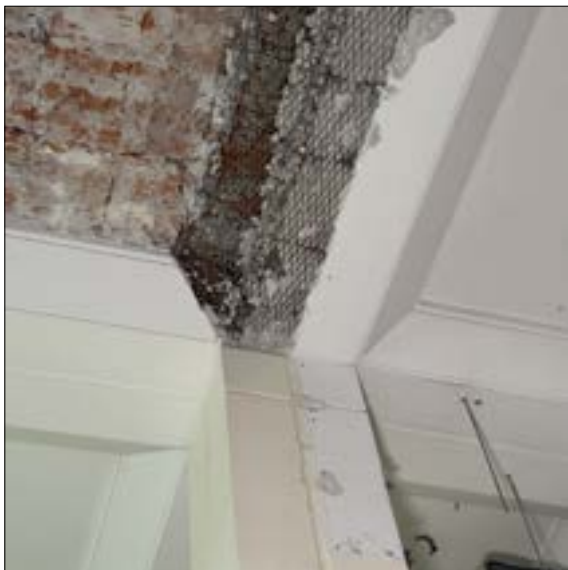
Widoczna podkonstrukcja wykonana z siatki rabetowej oraz strzemię do ukształtowania pozornego podziału stropu. (fot. Jakub Andrzejewski, 2025 r.)

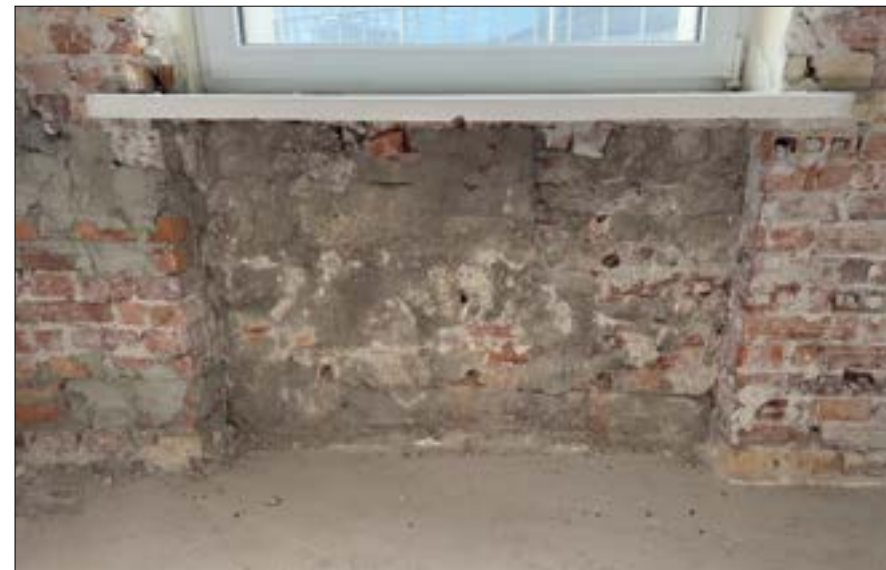
Pod skutą warstwą wyprawy tynkarskiej widoczne ślady płyt cementowo-wiórowych (supremy) zastosowanych pierwotnie do ocieplenia ściany od wewnątrz w kondygnacji V piętra. (fot. Jakub Andrzejewski, 2025 r.)

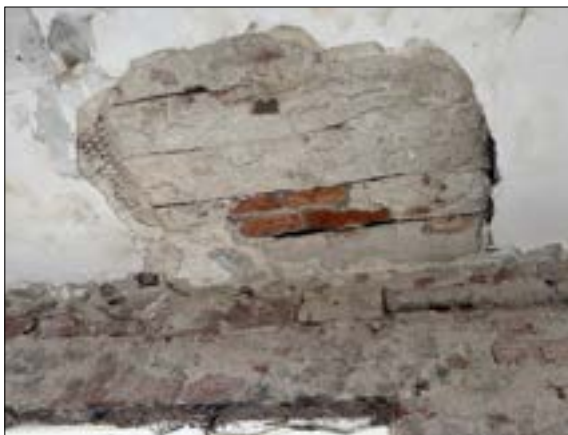
Odspojona pokrycie tynkarskie odsłaniające fragment stropu Kleina z widocznymi podłużnymi bednarkami. (fot. Jakub Andrzejewski, 2025 r.)

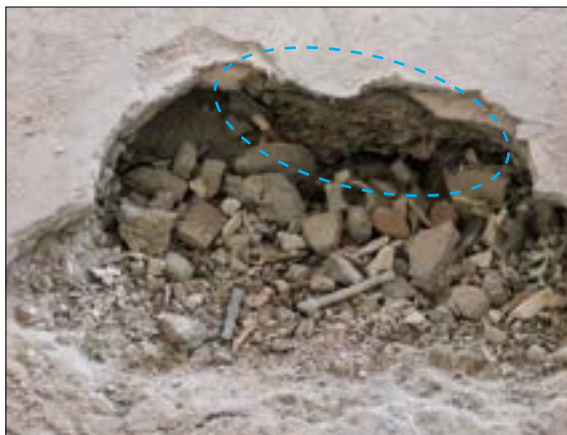
Bruzda w szlachcie betonowej posadzki, widoczna suprema pod warstwą betonu. (fot. Jakub Andrzejewski, 2025 r.)

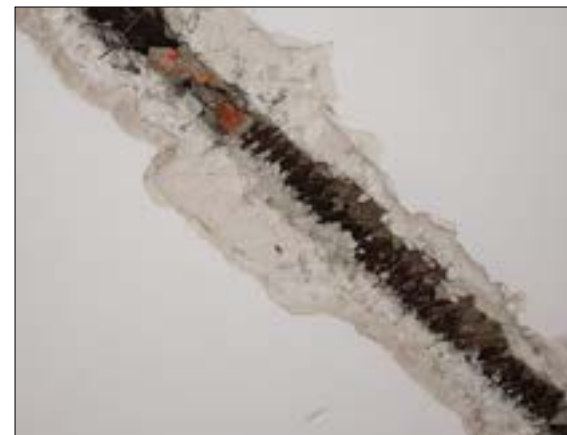
Bruzda po usunięciu ścianki działowej w suficie jednego z pomieszczeń, widoczna belka 2-teowa i siatka rabetowa. (fot. Jakub Andrzejewski, 2025 r.)
