# KARTA EWIDENCYJNA ZABYTKU NIERUCHOMEGO

Biurowiec ORBIS

1949-1953

al. Bracka 16

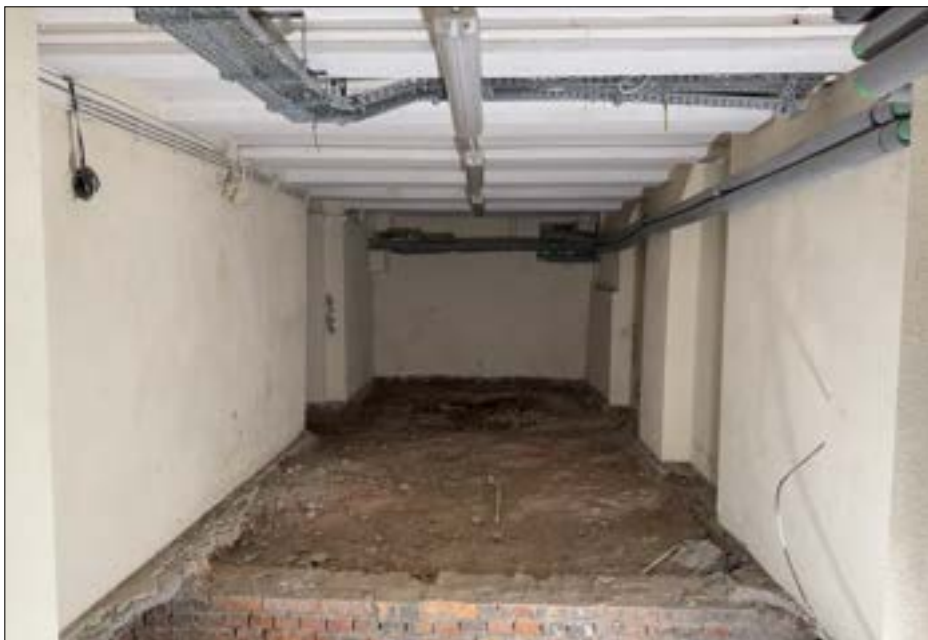
Pomieszczenie w kondygnacji piwnic znajdujące się pod dawnym przejazdem bramowym w kamienicy. Mury oraz ceglane sklepienie odcinkowe pochodzące z pierwszej kamienicy z 1875 r. (fot. Jakub Andrzejewski, 2025 r.)

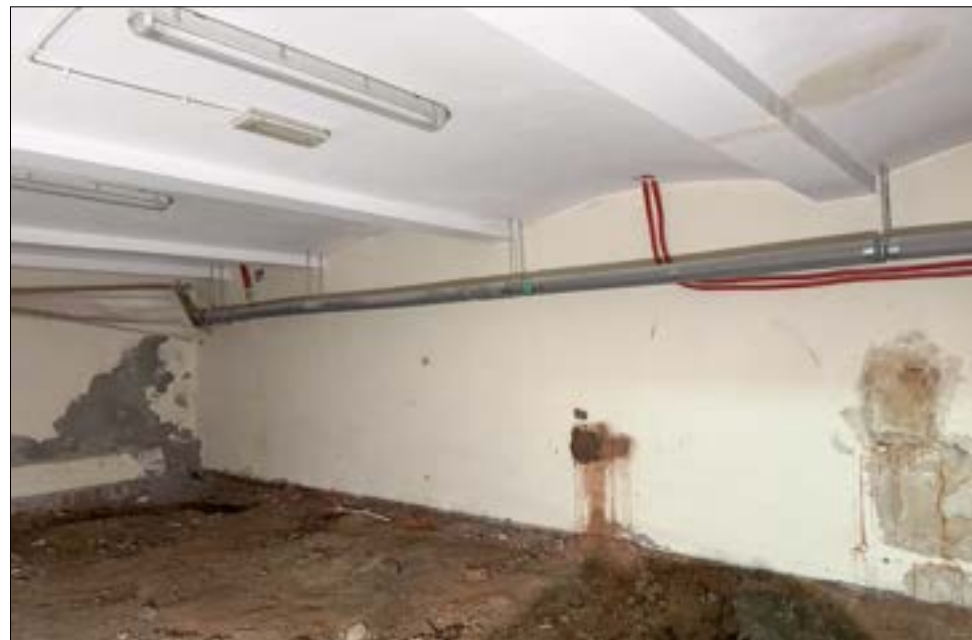
Jedno z pomieszczeń piwnic w części frontowej od strony ul. Brackiej. Mury oraz ceglane sklepienie odcinkowe pochodzące z pierwszej kamienicy z 1875 r. (fot. Jakub Andrzejewski, 2025 r.)

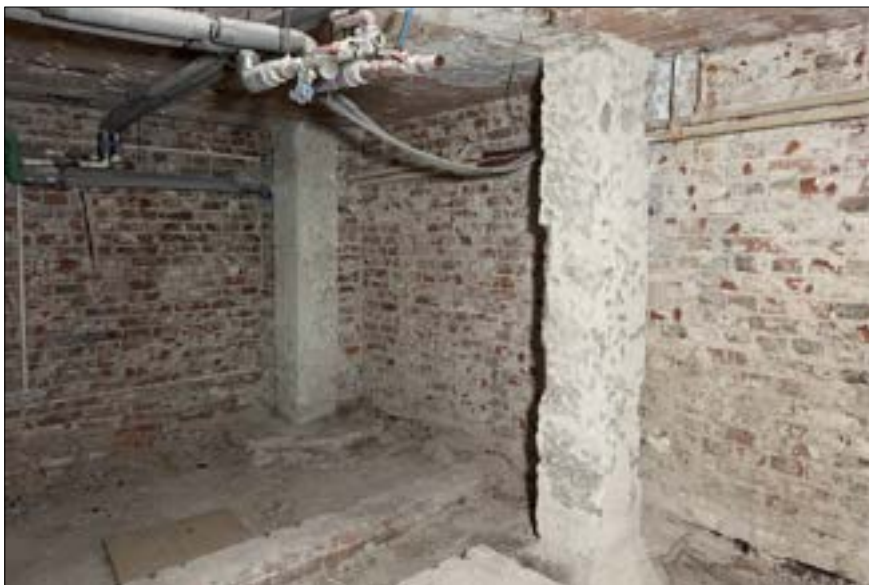
Pomieszczenia piwnic w środkowej części budynku pochodzące z początku lat 50. Widoczne żelbetowe słupy wsporcze, mury wykonane częściowo z cegły rozbiórkowej oraz powyżej strop Ackermana. (fot. Jakub Andrzejewski, 2025 r.)

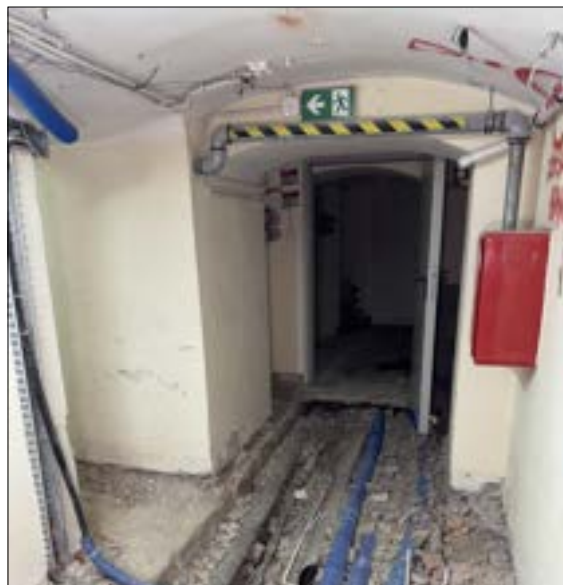
Korytarz w piwnicy w części frontowej od strony ul. Brackiej. Mury oraz ceglane sklepienie kolebkowe pochodzące z pierwszej kamienicy z 1875 r. (fot. Jakub Andrzejewski, 2025 r.)

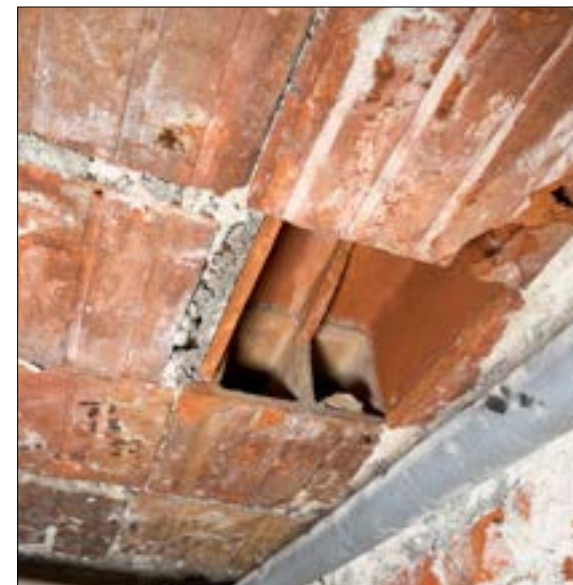
Uszkodzony jeden z pustaków stropowych Ackermana w pomieszczeniach piwnicy. (fot. Jakub Andrzejewski, 2025 r.)

Budynek ten wymaga generalnego remontu, który należy wykonać wg programu prac konserwatorskich uwzględniającego aktualny stan zachowania budynku. Program ten powinien być oparty na wykonanych badaniach konserwatorskich oraz zaktualizowanej kwerendzie archiwalnej.

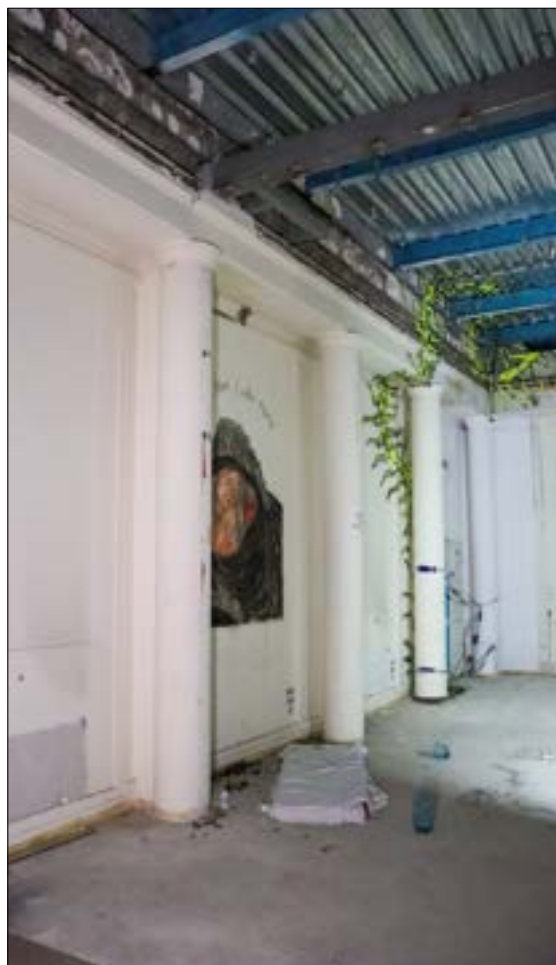
Słupy podtrzymujące żelbetonową belkę poprzeczną oraz konstrukcję dachu, widok w kierunku południowo-wschodnim. (fot. Jakub Andrzejewski, 2025 r.)

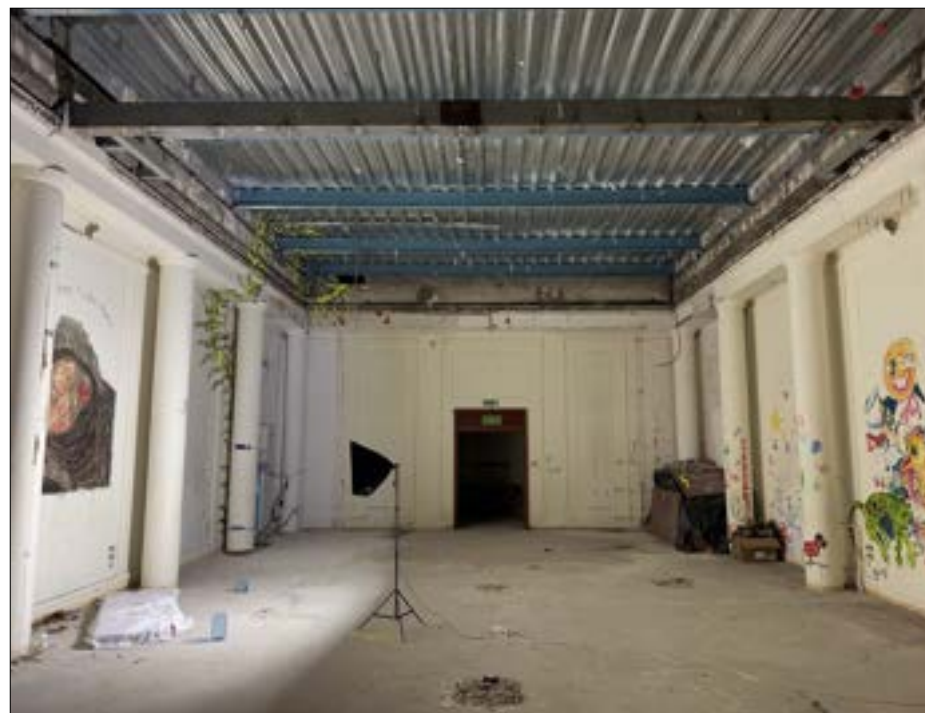
Widok sali wykończonej w stylu socrealistycznym. Sala znajduje się w parterowej części budynku, pierwotnie była przekryta przeszklonym świetlikiem dachowym. (fot. Jakub Andrzejewski, 2025 r.)

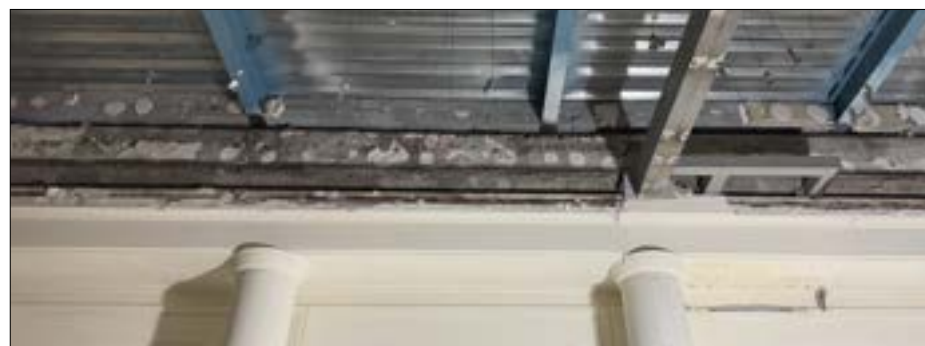
Widoczne fragmenty starej konstrukcji świetlika poniżej obecnej konstrukcji dachu opartej na 2-teownikach (w kolorze niebieskim). (fot. Jakub Andrzejewski, 2025 r.)

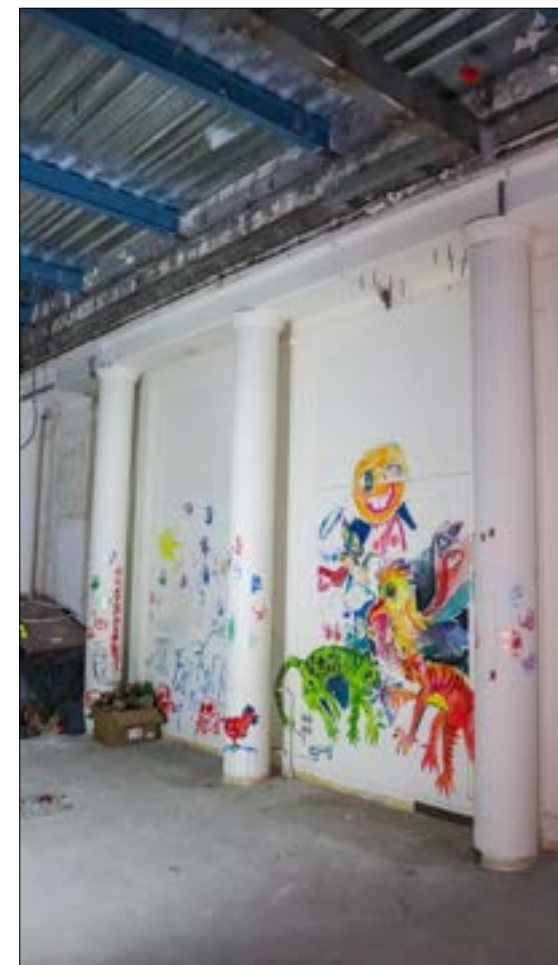
Słupy podtrzymujące żelbetonową belkę poprzeczną oraz konstrukcję dachu, widok w kierunku południowo-zachodnim. (fot. Jakub Andrzejewski, 2025 r.)
