| WEZ | KARTA ADRESOWA ZABYTKU | 3. Miejscowość |
| Dom mieszkalny | przed 1934 | |
| <div> </div> | | Cisowa 3/5<br>05-420 Józefów<br>obr. 30<br>działka 36/2 |

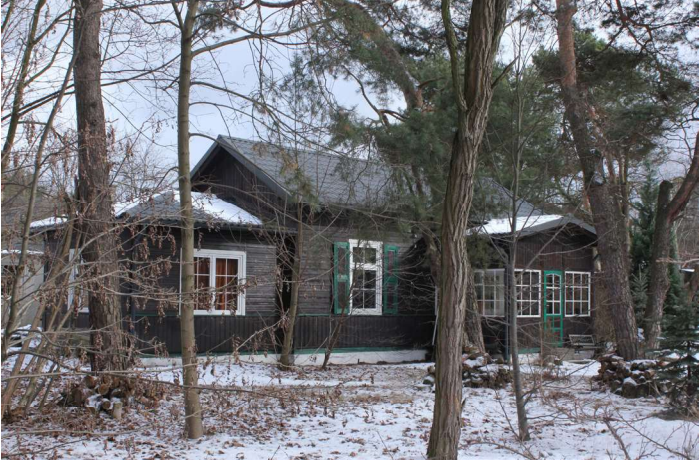
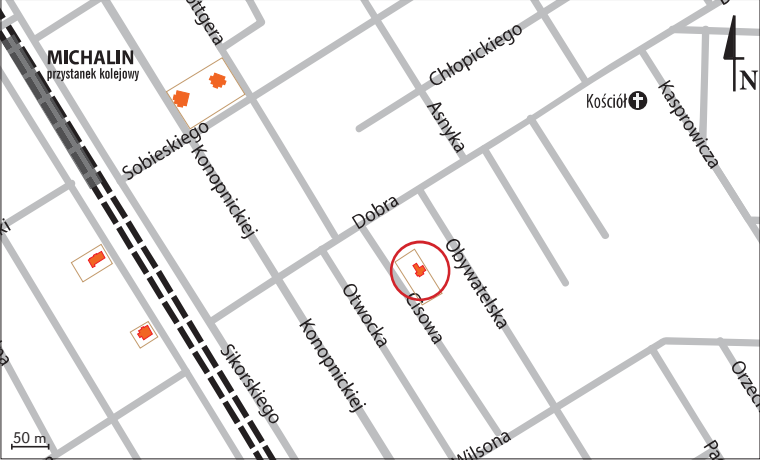
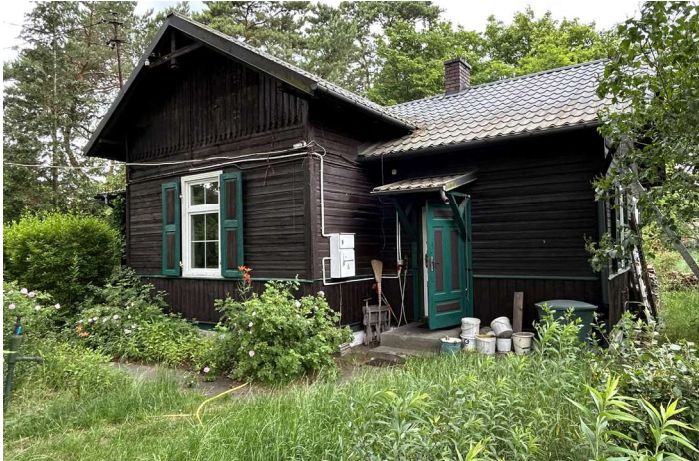
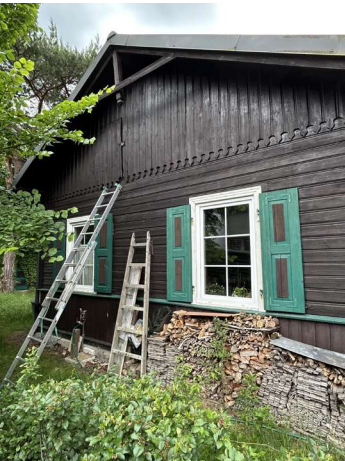
| Widok od strony południowo-zachodniej z ulicy Cisowej. Fot. 2015<br><br>Widok od strony południowo-wschodniej z ogrodu. Fot. 2025<br><br>Widok od strony północno-wschodniej z granicy z sąsiadem. Fot. 2025 | | |

Dom drewniany parterowy z nieużytkowym poddaszem, na niskiej podmurówce i podwalinie, zestawiony z dwóch brył - do głównej na planie prostokąta poprzecznie ustawiona podobna, mniejsza bryła z wejściem kuchennym. Całość przykryta dachami dwuspadowymi. Od frontu głównej bryły znajduje się oszklona weranda, z lewej zabudowana i przekształcona wtórnie na pokój. Elewacja szczytowa południowo-wschodnia 2-osiowa, frontowa korpusu budynku 3-osiowa poprzedzona oszkloną werandą, tylna 2-osiowa. Elewacja północno-zachodnia z oknem wyłącznie w werandzie. Ściany oszalowane profilowanymi deskami naprzemiennie ułożonymi pionowo i poziomo z zachowanymi skromnymi dekoracjami: ozdobnie wycięte zakończenia desek, obramowanie okien, okiennice, ciesielskie wykończenie szczytów. Otwory okienne wtórne z zachowaniem oryginalnych podziałów. Obecnie elewacja pomalowana na ciemny brąz, dekoracje podkreślone zimną zielenią.

Dom konserwowany od lat na bieżąco, w dobrym stanie i pod opieką kolejnego pokolenia tej samej rodziny.
